TESIS

Evaluación y reparación de fisuras en estructuras de concreto

armado mediante el comité ACI 224 en el Distrito

de Vicco – Pasco 2018

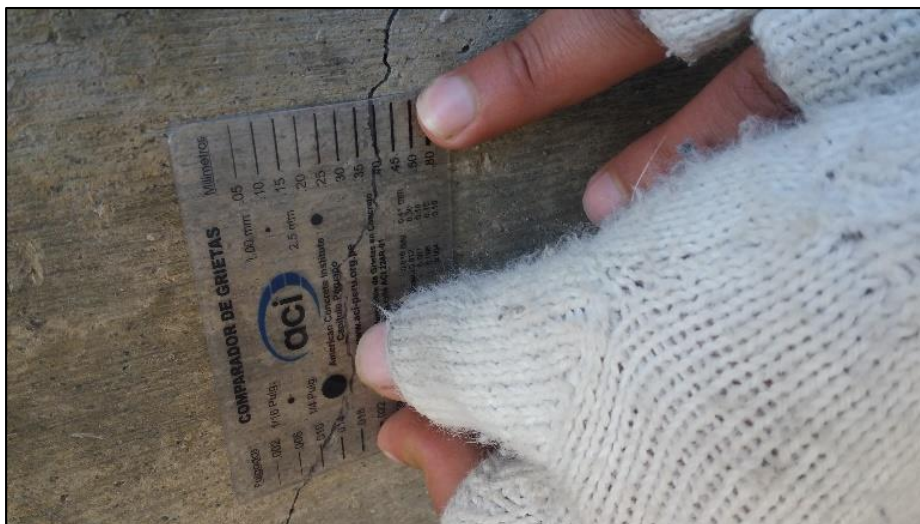
Ilustración 14: Medicion de Fisura

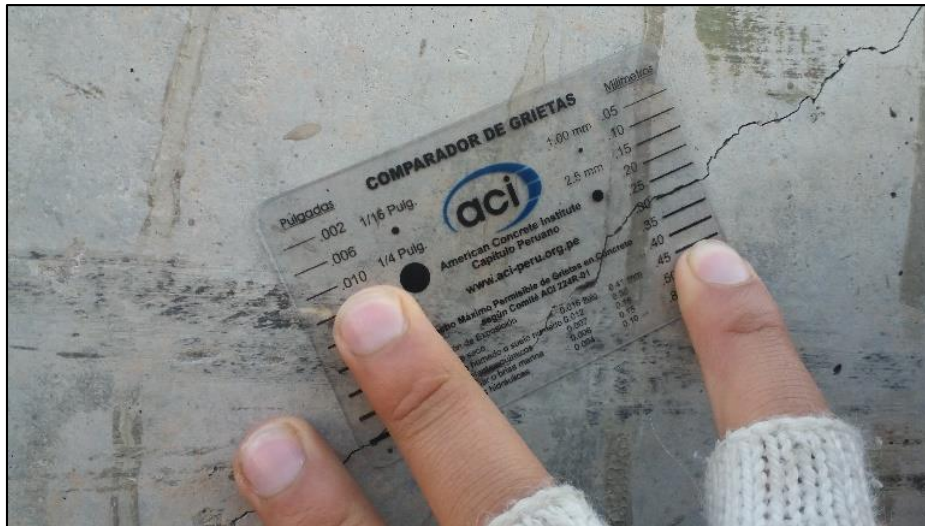
Ilustración 15: Medición de Fisura

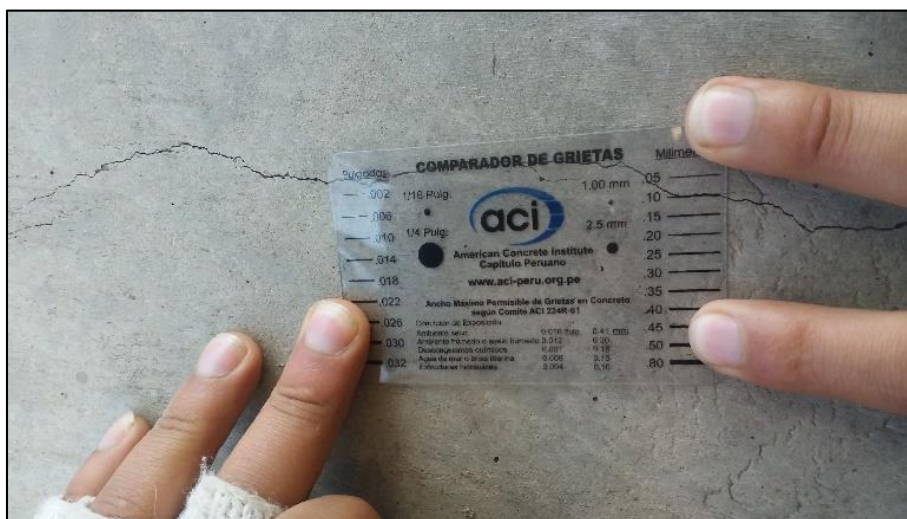
Ilustración 16: Medición de Fisura

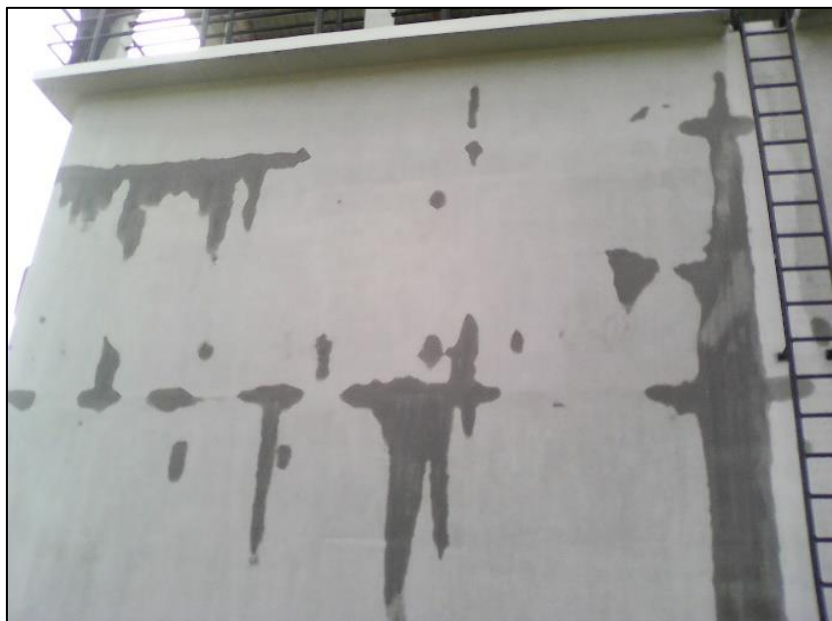
Ilustración 17: filtración a causa de fisuras.

Cuando se trata de plantas de tratamiento de estructuras de concreto armado, las fisuras juegan un papel importante, ya que por esas fisuras pueden filtrar cierta cantidad de agua pero esas fisuras no necesariamente puede indicar un problema estructural, en tal sentido se ha determinado y analizado el diámetro de las fisuras y estructuralmente todas están con dimensiones dentro de lo permisible, pero se ha evidenciado que existe filtración de agua, en tal sentido es necesario su mantenimiento y reparación de estas.

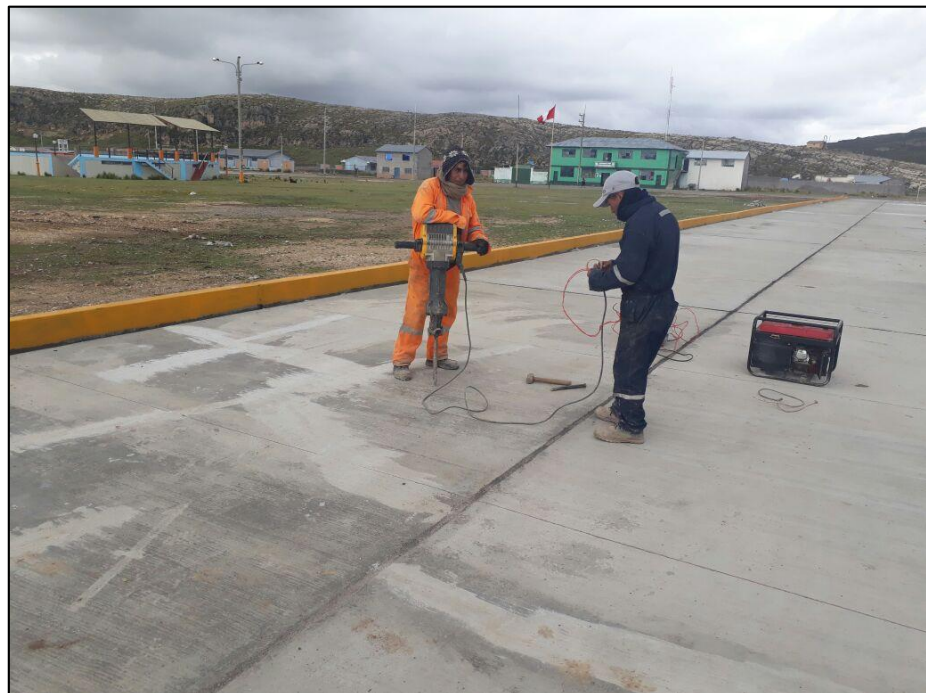
Ilustración 18: Paño con fisura del pavimento en el centro Poblado de Cochamarca

Como una regla general para pavimentos no reforzados, el espaciamiento en pies no debe exceder dos veces el espesor de la losa en pulgadas. También como una guía general, la relación de la longitud de la losa al ancho no debe exceder 1.25.

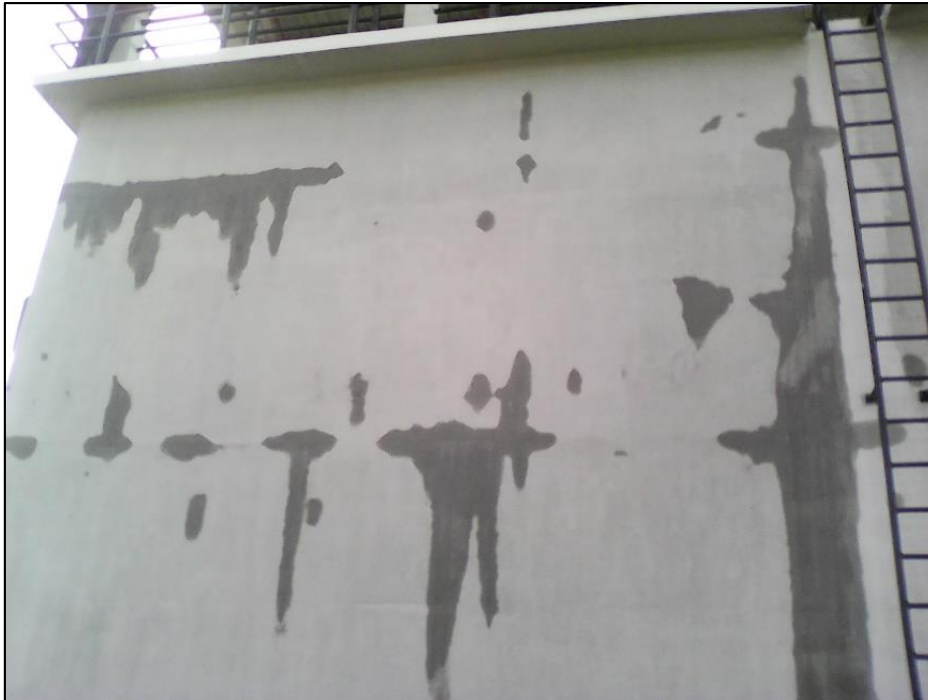
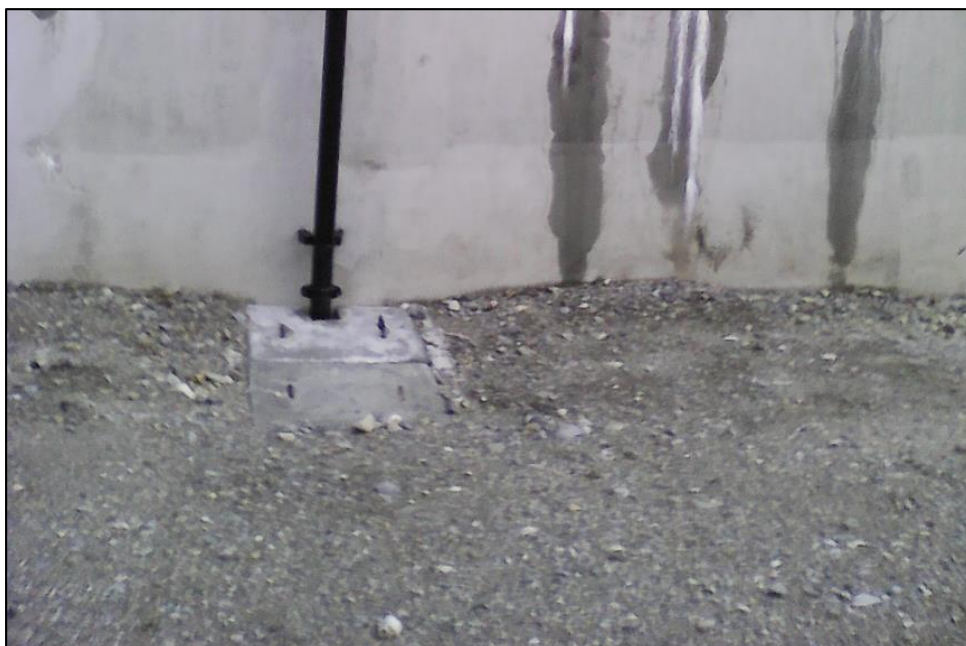
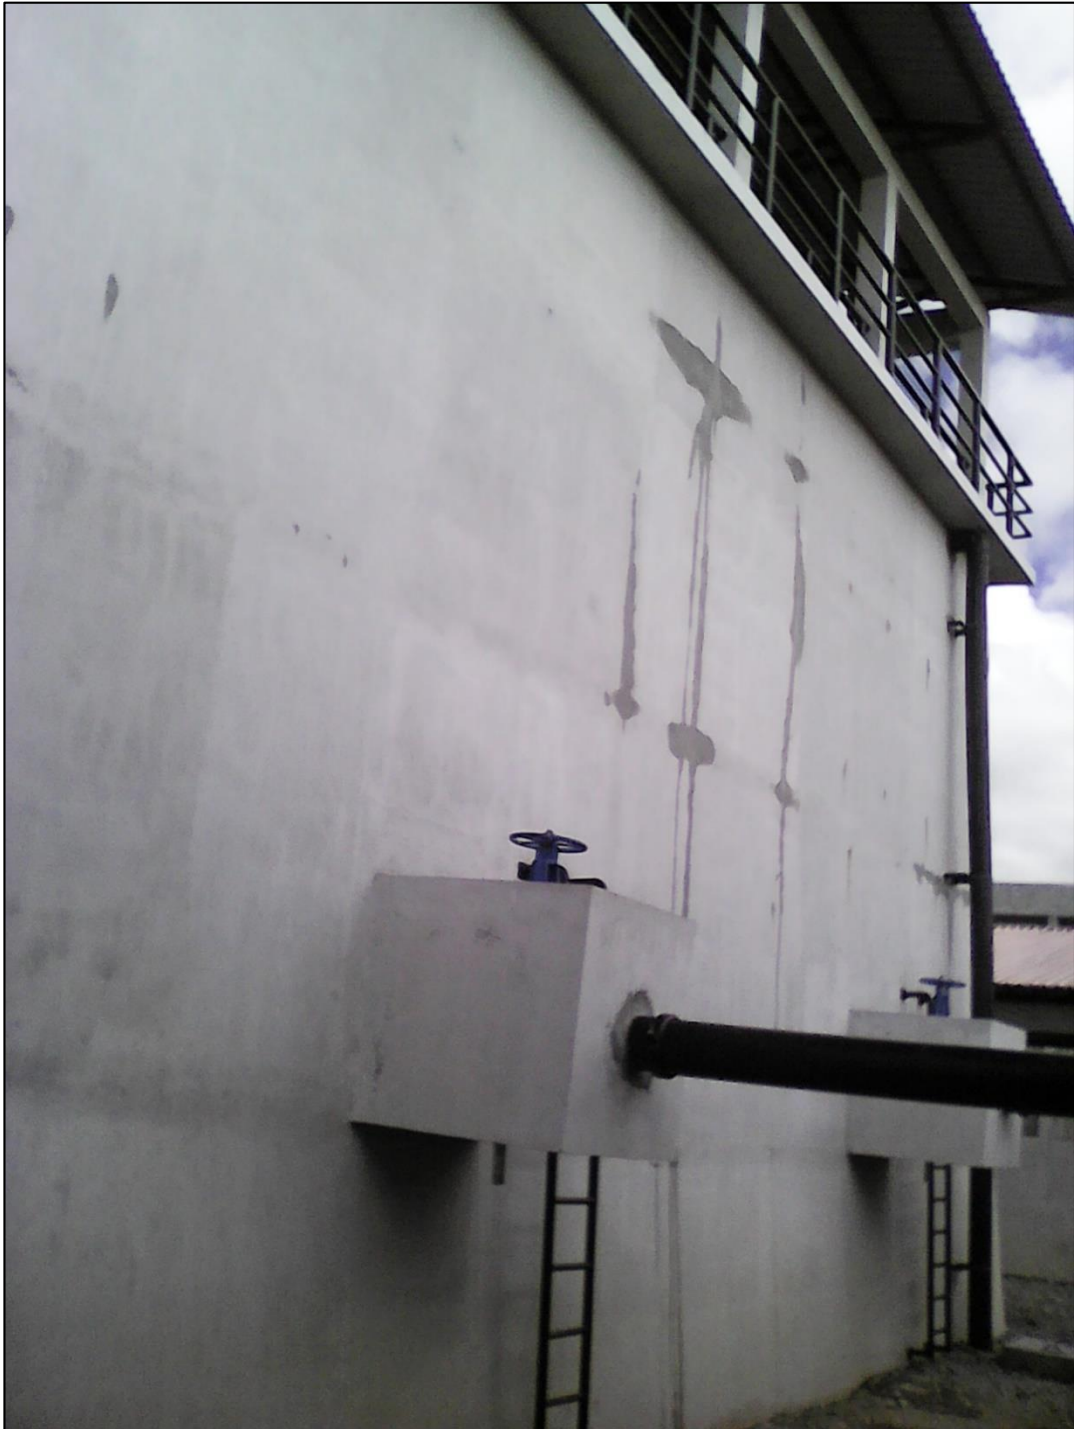
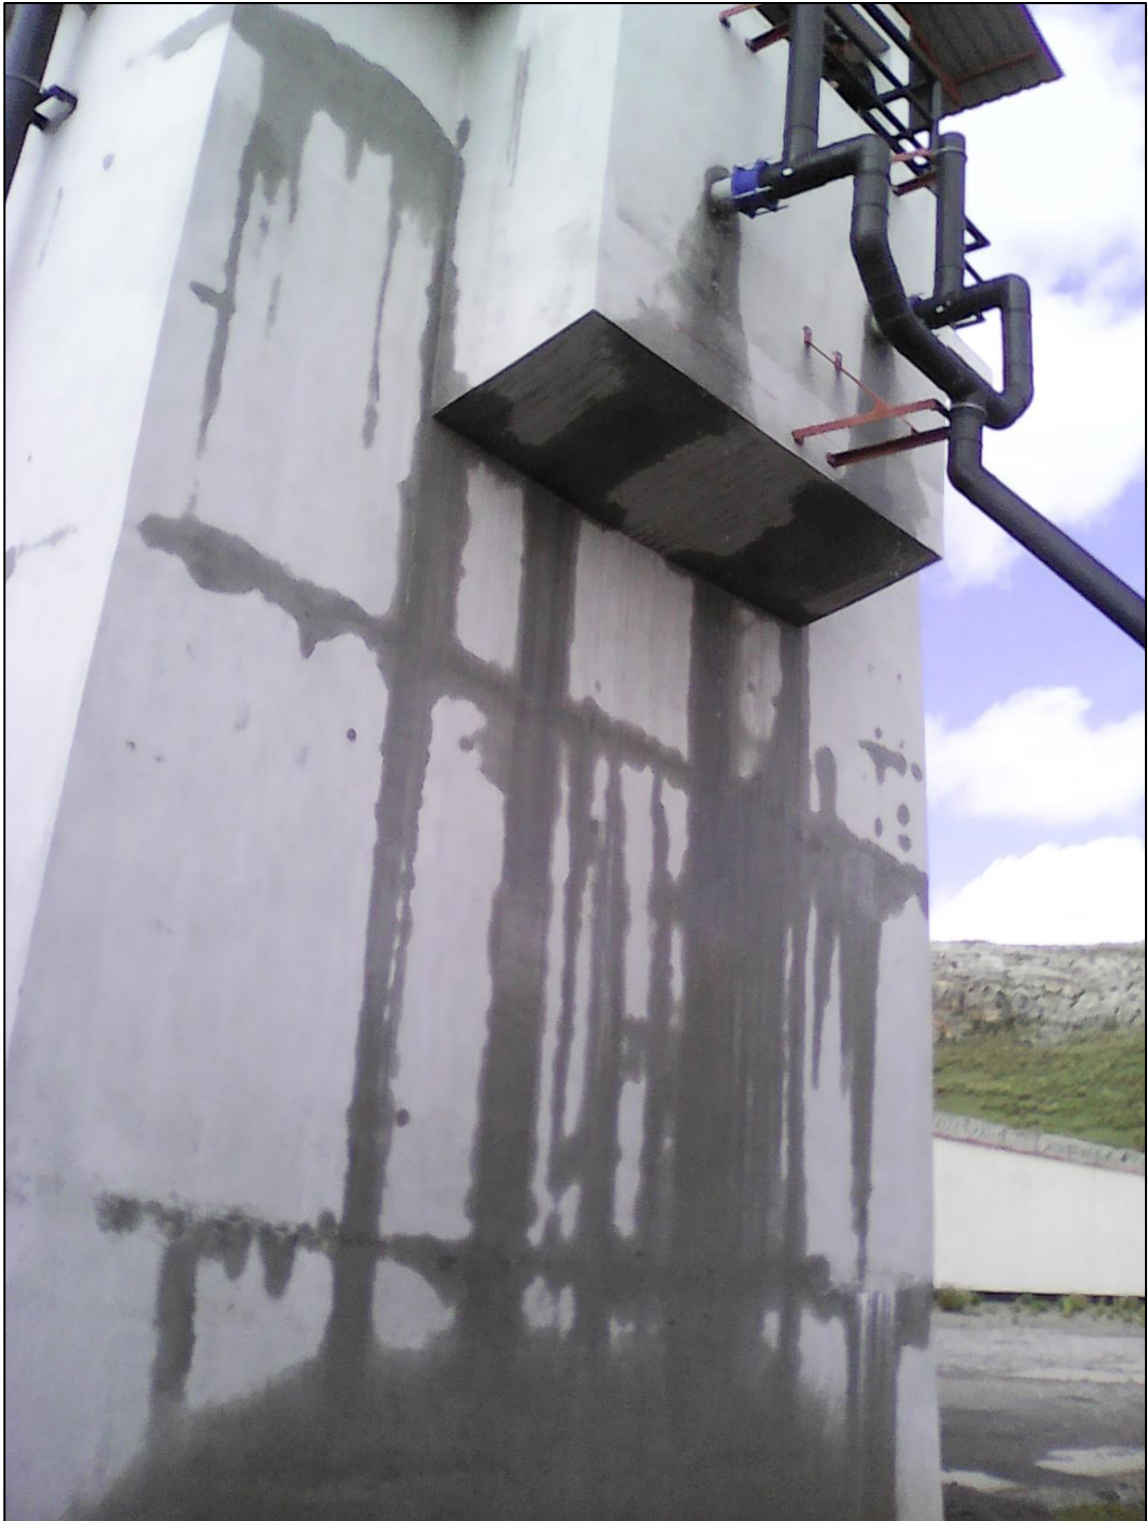
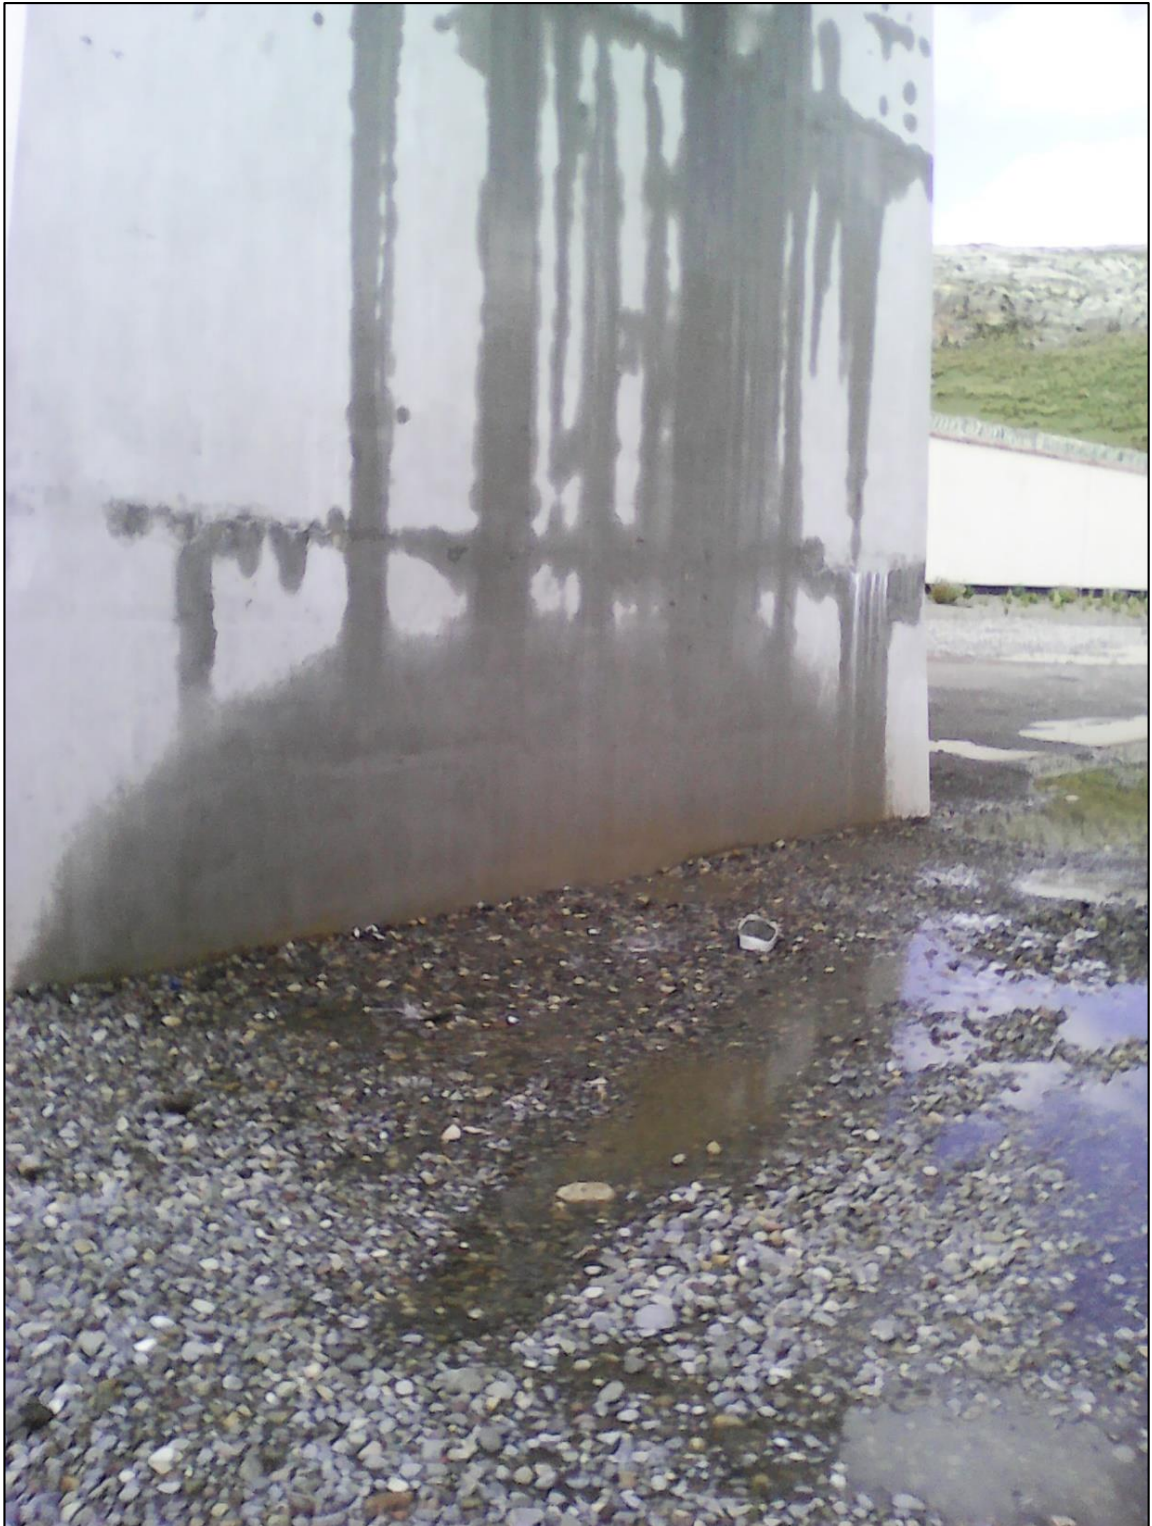
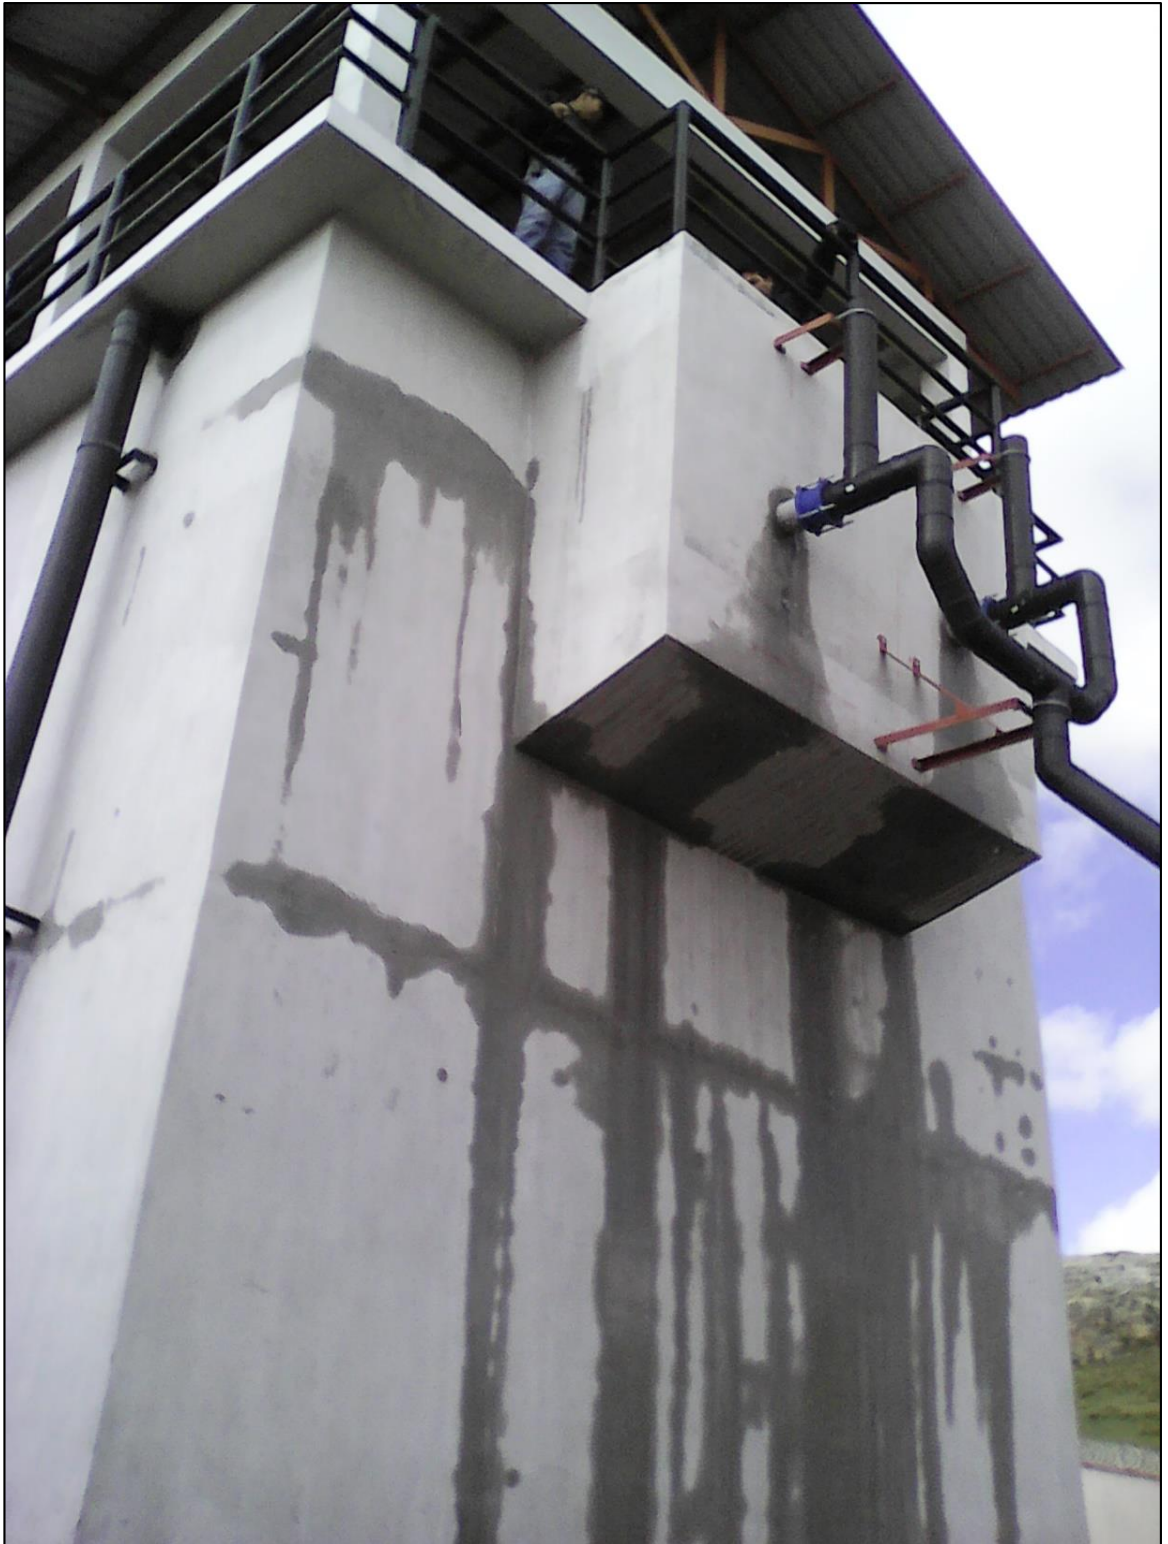
Evidencia de fisuras y la filtración de agua en tanques de la planta de tratamiento de aguas residuales del centro penitenciario.
