TESIS

Análisis de riesgos y estudio de impacto estructural producto de la actividad minera a Tajo Abierto en el AA. HH. Santa Rosa del distrito de Chaupimarca en la Provincia y Región de Pasco

Autor: Bach. Beatriz Yovanna MEZA SALAZAR

Cerro de Pasco – Perú - 2020

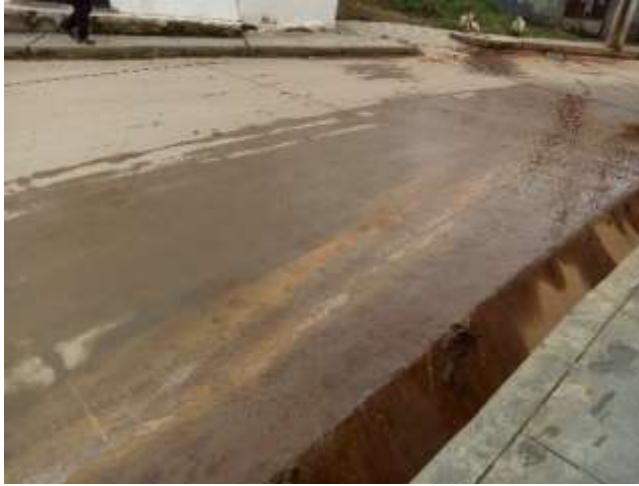
Presencia de Óxidos en pistas y veredas

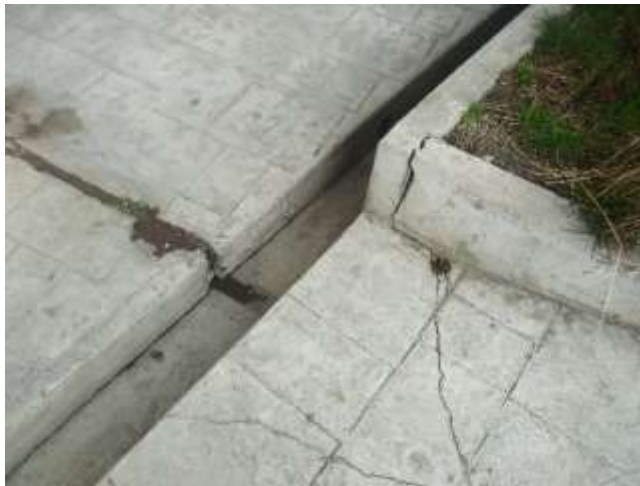
Fisuras en veredas

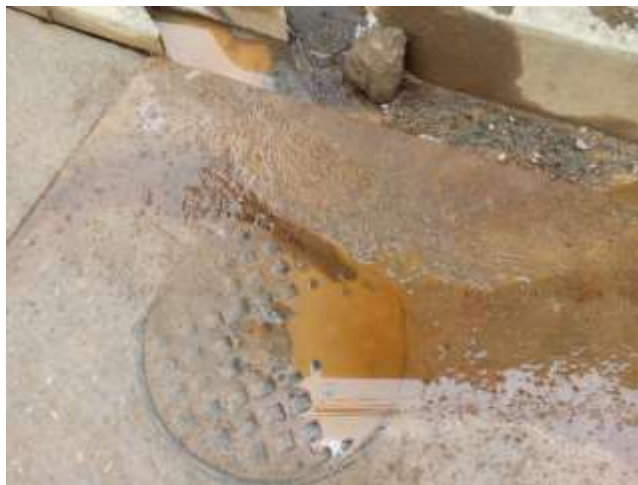
Obstrucción del sistema de drenaje y alcantarillado

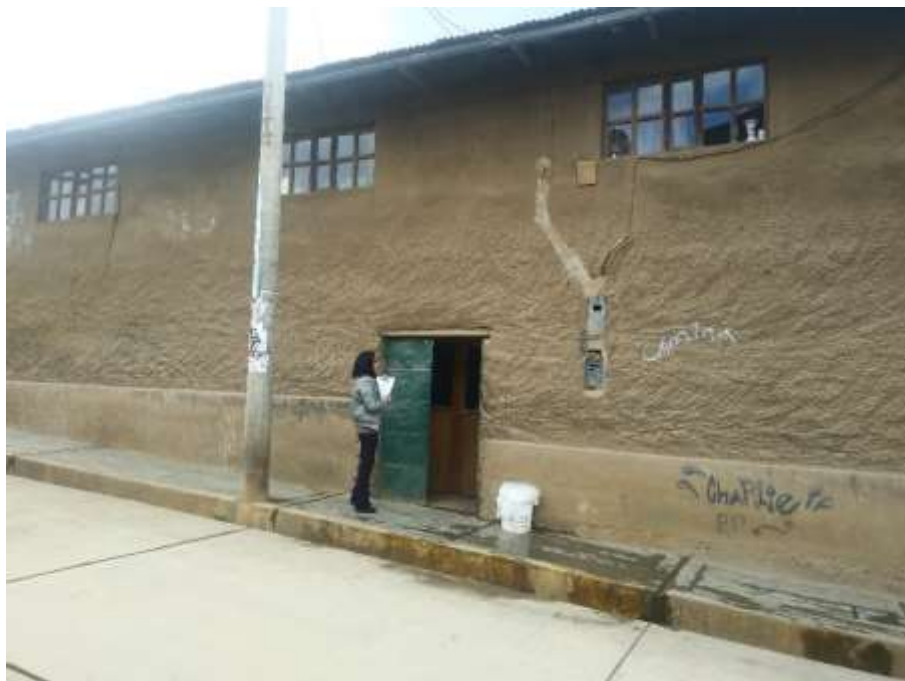
FOTOGRAFIA DE LA VIVIENDA

TIPO DE SUELO	BLANDO		
	INTERMEDIO	X	
	RIGIDO		
<ul style="list-style-type: none"> DATOS TECNICOS DE LA EDIFICACION: 			
	CARACTERISTICAS	MEDIDAS	OBSERVACIONES
<ul style="list-style-type: none"> ZAPATAS 	-	-	NO TIENE
<ul style="list-style-type: none"> COLUMNAS 	-	-	NO TIENE
<ul style="list-style-type: none"> TECHOS 	DE MADERA Y CALAMINA	-	-
<ul style="list-style-type: none"> VIGAS 	-	-	NO TIENE
<ul style="list-style-type: none"> PAREDES 	DE ADOBE	E=0.60	-
<ul style="list-style-type: none"> ESTUDIO DE LA VIVIENDA 			
CARACTERISTICAS DE LOS ELEMETOS ESTRUCTURALES			
Ubicación	VIVIENDA EN ASENTAMIENTO		X
	VIVIENDA EN PENDIENTE		X
	SOBRE SUELO NO CONSOLIDADO		
	CON NIVEL FREATICO SUPERFICIAL		
Mano de obra	BUENA		
	REGULAR		
	MALA		X
	MUY MALA		
Materiales	LADRILLO		
	KINGKONG		
	ADOBE		X
	CONCRETO ARMADO		
Estructuración	VIVIENDA SIN JUNTAS SÍSMICAS		
	MUROS SIN CONFINAR		
	MUROS PICADOS- RAJADOS		X
	MUROS PORTANTES DE KING KONG O LADRILLO

LOSA DE LOS TECHOS A DESNIVEL		
Factores Degradantes	ACERO DE REFUERZO EXPUESTO		
	CANGREJERAS Y MAL ENCOFRADO		
	EFLORENCIA EN MUROS		
	HUMEDAD EN MUROS		
	MUROS DE ADOBE		X
	UNIÓN NO MONOLÍTICA DEL MURO TECHO

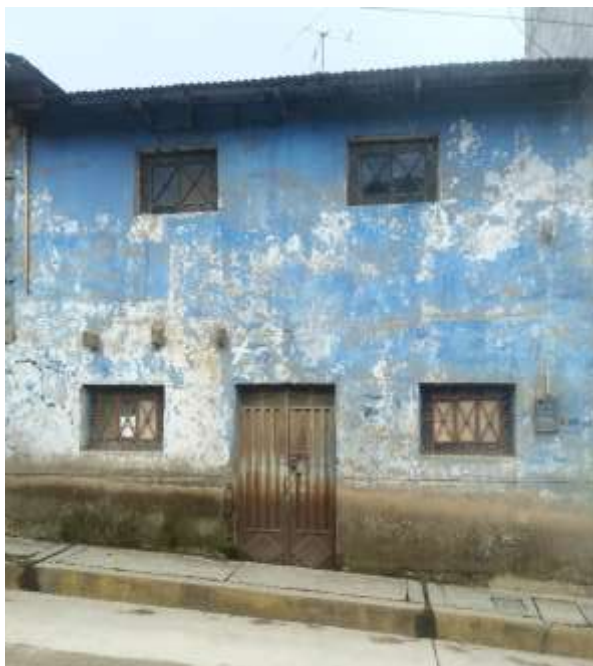
FOTOGRAFIA DE LA VIVIENDA

TIPO DE SUELO	BLANDO		
	INTERMEDIO	X	
	RIGIDO		
<ul style="list-style-type: none"> DATOS TECNICOS DE LA EDIFICACION: 			
	CARACTERISTICAS	MEDIDAS	OBSERVACIONES
<ul style="list-style-type: none"> ZAPATAS 	DE CONCRETO	-	
<ul style="list-style-type: none"> COLUMNAS 	-	-	NO TIENE
<ul style="list-style-type: none"> TECHOS 	DE MADERA Y CALAMINA	-	-
<ul style="list-style-type: none"> VIGAS 	-	-	NO TIENE
<ul style="list-style-type: none"> PAREDES 	DE KING KONG	E-0.15	-
<ul style="list-style-type: none"> ESTUDIO DE LA VIVIENDA 			
CARACTERISTICAS DE LOS ELEMETOS ESTRUCTURALES			
Ubicación	VIVIENDA EN ASENTAMIENTO		X
	VIVIENDA EN PENDIENTE		X
	SOBRE SUELO NO CONSOLIDADO		X
	CON NIVEL FREATICO SUPERFICIAL		
Mano de obra	BUENA		
	REGULAR		X
	MALA		
	MUY MALA		
Materiales	LADRILLO		
	KINGKONG		X
	ADOBE		
	CONCRETO ARMADO		
Estructuración	VIVIENDA SIN JUNTAS SÍSMICAS		X
	MUROS SIN CONFINAR		X
	MUROS PICADOS- RAJADOS		X
	MUROS PORTANTES DE KING KONG O LADRILLO		X

LOSA DE LOS TECHOS A DESNIVEL		
Factores Degradantes	ACERO DE REFUERZO EXPUESTO		
	CANGREJERAS Y MAL ENCOFRADO		
	EFLORENCIA EN MUROS		
	HUMEDAD EN MUROS		X
	MUROS DE ADOBE		
	UNIÓN NO MONOLÍTICA DEL MURO TECHO

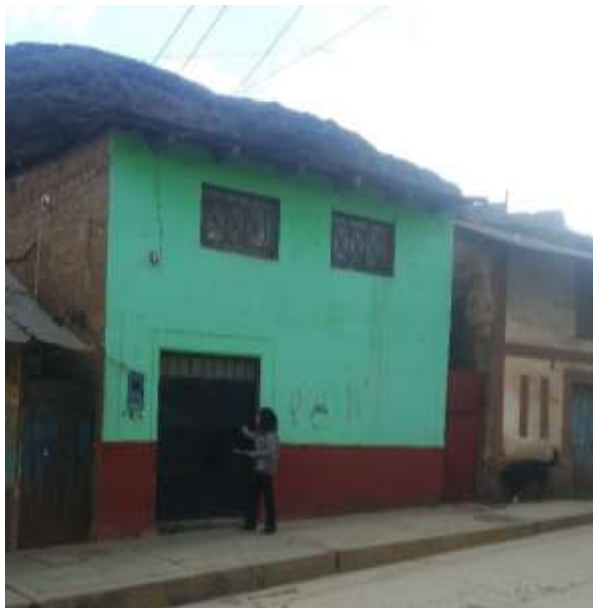
FOTOGRAFIA DE LA VIVIENDA

TIPO DE SUELO	BLANDO		
	INTERMEDIO	X	
	RIGIDO		
<ul style="list-style-type: none"> DATOS TECNICOS DE LA EDIFICACION: 			
	CARACTERISTICAS	MEDIDAS	OBSERVACIONES
<ul style="list-style-type: none"> ZAPATAS 	-	-	NO TIENE
<ul style="list-style-type: none"> COLUMNAS 	-	-	NO TIENE -
<ul style="list-style-type: none"> TECHOS 	DE CONCRETO	E=0.15M	-
<ul style="list-style-type: none"> VIGAS 	-	-	NO TIENE
<ul style="list-style-type: none"> PAREDES 	ADOBE	E-0.60	PARED TRASERA DE KING KONG
<ul style="list-style-type: none"> ESTUDIO DE LA VIVIENDA 			
CARACTERISTICAS DE LOS ELEMETOS ESTRUCTURALES			
Ubicación	VIVIENDA EN ASENTAMIENTO		X
	VIVIENDA EN PENDIENTE		
	SOBRE SUELO NO CONSOLIDADO		
	CON NIVEL FREATICO SUPERFICIAL		
Mano de obra	BUENA		
	REGULAR		
	MALA		X
	MUY MALA		
Materiales	LADRILLO		
	KINGKONG		
	ADOBE		X
	CONCRETO ARMADO		
Estructuración	VIVIENDA SIN JUNTAS SÍSMICAS		
	MUROS SIN CONFINAR		
	MUROS PICADOS- RAJADOS		X

MUROS PORTANTES DE KING KONG O LADRILLO		
	LOSA DE LOS TECHOS A DESNIVEL		
Factores Degradantes	ACERO DE REFUERZO EXPUESTO		
	CANGREJERAS Y MAL ENCOFRADO		
	EFLORRENCIA EN MUROS		
	HUMEDAD EN MUROS		X
	MUROS DE ADOBE		X
	UNIÓN NO MONOLÍTICA DEL MURO TECHO		X

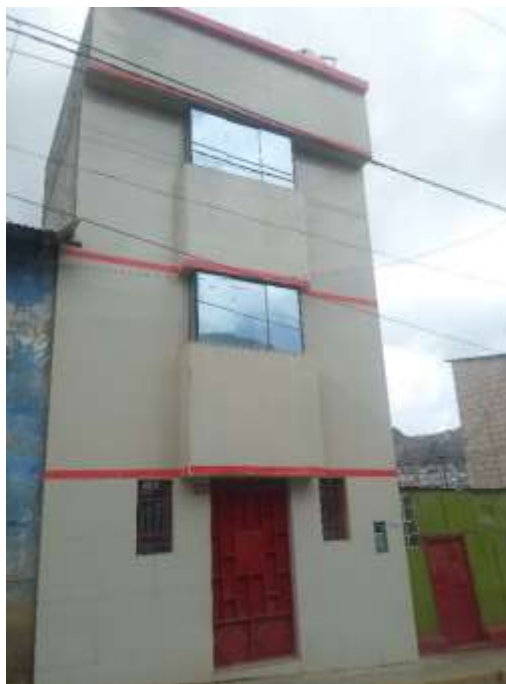
FOTOGRAFIA DE LA VIVIENDA

TIPO DE SUELO	BLANDO		
	INTERMEDIO	X	
	RIGIDO		
<ul style="list-style-type: none"> DATOS TECNICOS DE LA EDIFICACION: 			
	CARACTERISTICAS	MEDIDAS	OBSERVACIONES
<ul style="list-style-type: none"> ZAPATAS 	DE CONCRETO	-	
<ul style="list-style-type: none"> COLUMNAS 	DE CONCRETO	25*25CM	-
<ul style="list-style-type: none"> TECHOS 	DE CONCRETO	E=020CM	-
<ul style="list-style-type: none"> VIGAS 	DE CONCRETO	30*50CM	-
<ul style="list-style-type: none"> PAREDES 	DE KING KONG	E=0.15	-
<ul style="list-style-type: none"> ESTUDIO DE LA VIVIENDA 			
CARACTERISTICAS DE LOS ELEMETOS ESTRUCTURALES			
Ubicación	VIVIENDA EN ASENTAMIENTO		
	VIVIENDA EN PENDIENTE	X	
	SOBRE SUELO NO CONSOLIDADO		
	CON NIVEL FREATICO SUPERFICIAL		
Mano de obra	BUENA	X	
	REGULAR		
	MALA		
	MUY MALA		
Materiales	LADRILLO		
	KINGKONG	X	
	ADOBE		
	CALAMINA O MADERA		
Estructuración	VIVIENDA SIN JUNTAS SÍSMICAS	X	
	MUROS SIN CONFINAR		
	MUROS PICADOS- RAJADOS

MUROS PORTANTES DE KING KONG O LADRILLO		
	LOSA DE LOS TECHOS A DESNIVEL		
Factores Degradantes	ACERO DE REFUERZO EXPUESTO	X	
	CANGREJERAS Y MAL ENCOFRADO		
	EFLORENCIA EN MUROS		
	HUMEDAD EN MUROS		
	MUROS DE ADOBE		
	UNIÓN NO MONOLÍTICA DEL MURO TECHO

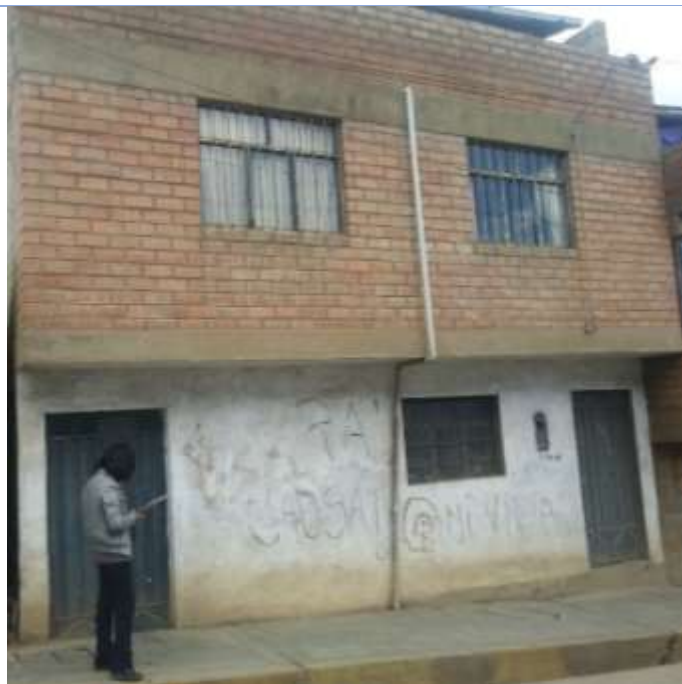
FOTOGRAFIA DE LA VIVIENDA

TIPO DE SUELO	BLANDO		
	INTERMEDIO	X	
	RIGIDO		
<ul style="list-style-type: none"> DATOS TECNICOS DE LA EDIFICACION: 			
	CARACTERISTICAS	MEDIDAS	OBSERVACIONES
<ul style="list-style-type: none"> ZAPATAS 	DE CONCRETO	-	
<ul style="list-style-type: none"> COLUMNAS 	DE CONCRETO	25*25CM	-
<ul style="list-style-type: none"> TECHOS 	DE CONCRETO	E=020CM	-
<ul style="list-style-type: none"> VIGAS 	DE CONCRETO	30*50CM	-
<ul style="list-style-type: none"> PAREDES 	DE KING KONG	E=0.15	-
<ul style="list-style-type: none"> ESTUDIO DE LA VIVIENDA 			
CARACTERISTICAS DE LOS ELEMETOS ESTRUCTURALES			
Ubicación	VIVIENDA EN ASENTAMIENTO		X
	VIVIENDA EN PENDIENTE		
	SOBRE SUELO NO CONSOLIDADO		X
	CON NIVEL FREATICO SUPERFICIAL		
Mano de obra	BUENA		
	REGULAR		X
	MALA		
	MUY MALA		
Materiales	LADRILLO		
	KINGKONG		
	ADOBE		
	CALAMINA O MADERA		X
Estructuración	VIVIENDA SIN JUNTAS SÍSMICAS		X
	MUROS SIN CONFINAR		
	MUROS PICADOS- RAJADOS

MUROS PORTANTES DE KING KONG O LADRILLO		
	LOSA DE LOS TECHOS A DESNIVEL		
Factores Degradantes	ACERO DE REFUERZO EXPUESTO		X
	CANGREJERAS Y MAL ENCOFRADO		
	EFLORENCIA EN MUROS		X
	HUMEDAD EN MUROS		
	MUROS DE ADOBE		
	UNIÓN NO MONOLÍTICA DEL MURO TECHO

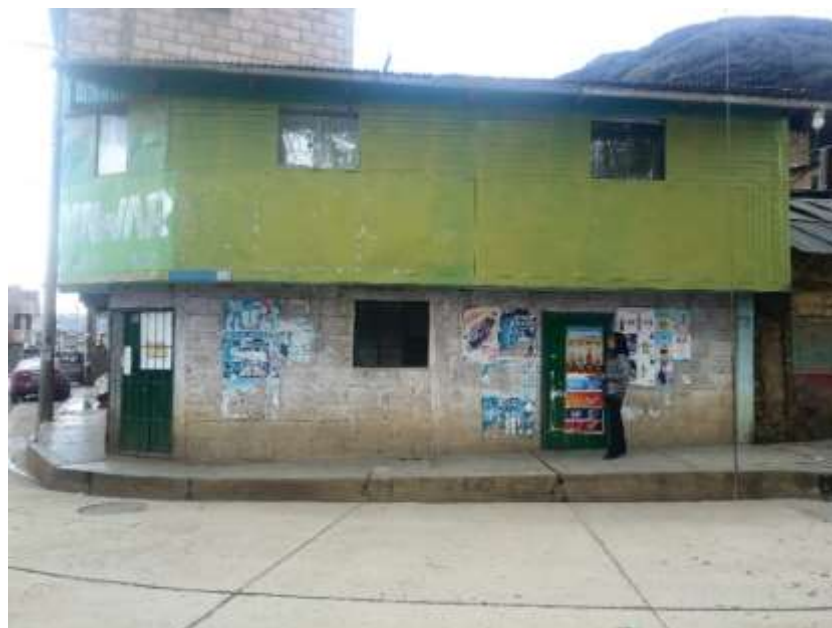
FOTOGRAFIA DE LA VIVIENDA

TIPO DE SUELO	BLANDO		
	INTERMEDIO	X	
	RIGIDO		
<ul style="list-style-type: none"> DATOS TECNICOS DE LA EDIFICACION: 			
	CARACTERISTICAS	MEDIDAS	OBSERVACIONES
<ul style="list-style-type: none"> ZAPATAS 	-	-	NO TIENE
<ul style="list-style-type: none"> COLUMNAS 	-	-	NO TIENE
<ul style="list-style-type: none"> TECHOS 	-	-	-
<ul style="list-style-type: none"> VIGAS 	-	-	NO TIENE
<ul style="list-style-type: none"> PAREDES 	DE KING KONG Y CALAMINA	E=0.15	CALAMINA EN 2DO PISO
<ul style="list-style-type: none"> ESTUDIO DE LA VIVIENDA 			
CARACTERISTICAS DE LOS ELEMETOS ESTRUCTURALES			
Ubicación	VIVIENDA EN ASENTAMIENTO	X	
	VIVIENDA EN PENDIENTE		
	SOBRE SUELO NO CONSOLIDADO		
	CON NIVEL FREATICO SUPERFICIAL		
Mano de obra	BUENA		
	REGULAR	X	
	MALA		
	MUY MALA		
Materiales	LADRILLO		
	KINKONG		
	ADOBE		
	CALAMINA O MADERA	X	
Estructuración	VIVIENDA SIN JUNTAS SÍSMICAS		
	MUROS SIN CONFINAR		
	MUROS PICADOS- RAJADOS	X	
	MUROS PORTANTES DE KING KONG O LADRILLO	X

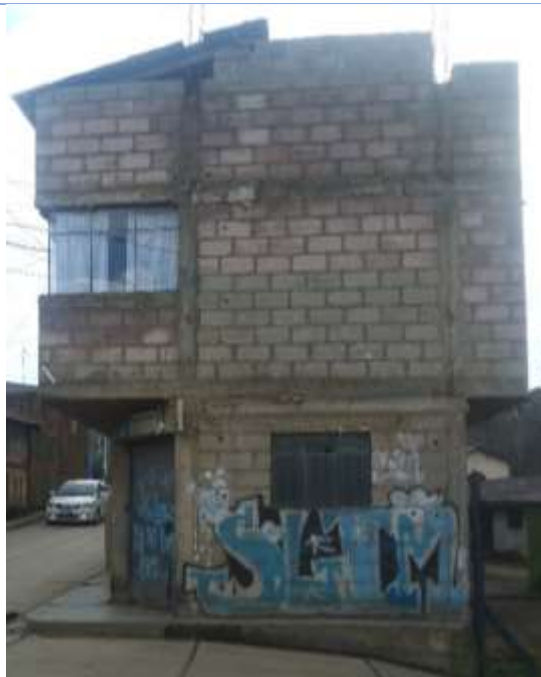
FOTOGRAFIA DE LA VIVIENDA

TIPO DE SUELO	BLANDO		
	INTERMEDIO	X	
	RIGIDO		
<ul style="list-style-type: none"> DATOS TECNICOS DE LA EDIFICACION: 			
	CARACTERISTICAS	MEDIDAS	OBSERVACIONES
<ul style="list-style-type: none"> ZAPATAS 	-	-	NO TIENE
<ul style="list-style-type: none"> COLUMNAS 	DE CONCRETO	20*20CM	NO TIENE
<ul style="list-style-type: none"> TECHOS 	DE CONCRETO-	20 CM	-
<ul style="list-style-type: none"> VIGAS 	-	-	NO TIENE
<ul style="list-style-type: none"> PAREDES 	DE KING KONG Y CALAMINA	E=0.15	CALAMINA EN 2DO PISO
<ul style="list-style-type: none"> ESTUDIO DE LA VIVIENDA 			
CARACTERISTICAS DE LOS ELEMETOS ESTRUCTURALES			
Ubicación	VIVIENDA EN ASENTAMIENTO		X
	VIVIENDA EN PENDIENTE		X
	SOBRE SUELO NO CONSOLIDADO		
	CON NIVEL FREATICO SUPERFICIAL		
Mano de obra	BUENA		
	REGULAR		X
	MALA		
	MUY MALA		
Materiales	LADRILLO		
	KINKONG		X
	ADOBE		
	CALAMINA O MADERA		
Estructuración	VIVIENDA SIN JUNTAS SÍSMICAS		
	MUROS SIN CONFINAR		X

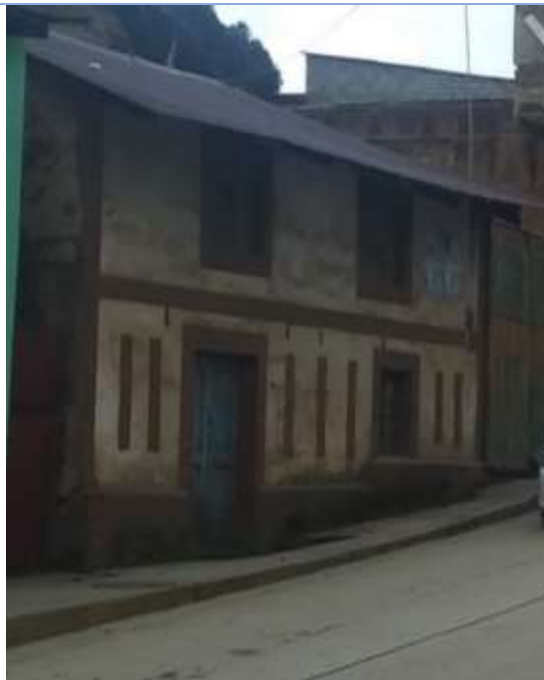
FOTOGRAFIA DE LA VIVIENDA

TIPO DE SUELO	BLANDO		
	INTERMEDIO	X	
	RIGIDO		
<ul style="list-style-type: none"> DATOS TECNICOS DE LA EDIFICACION: 			
	CARACTERISTICAS	MEDIDAS	OBSERVACIONES
<ul style="list-style-type: none"> ZAPATAS 	-	-	NO TIENE
<ul style="list-style-type: none"> COLUMNAS 	-	-	NO TIENE
<ul style="list-style-type: none"> TECHOS 	-	-	-
<ul style="list-style-type: none"> VIGAS 	-	-	NO TIENE
<ul style="list-style-type: none"> PAREDES 	ADOBE	E=0.60	PRESENTA RAJADURAS
<ul style="list-style-type: none"> ESTUDIO DE LA VIVIENDA 			
CARACTERISTICAS DE LOS ELEMETOS ESTRUCTURALES			
Ubicación	VIVIENDA EN ASENTAMIENTO		X
	VIVIENDA EN PENDIENTE		X
	SOBRE SUELO NO CONSOLIDADO		
	CON NIVEL FREATICO SUPERFICIAL		
Mano de obra	BUENA		
	REGULAR		
	MALA		X
	MUY MALA		
Materiales	LADRILLO		
	KINGKONG		
	ADOBE		X
	CALAMINA O MADERA		
Estructuración	VIVIENDA SIN JUNTAS SÍSMICAS		
	MUROS SIN CONFINAR		
	MUROS PICADOS- RAJADOS		X
	MUROS PORTANTES DE KING KONG O LADRILLO

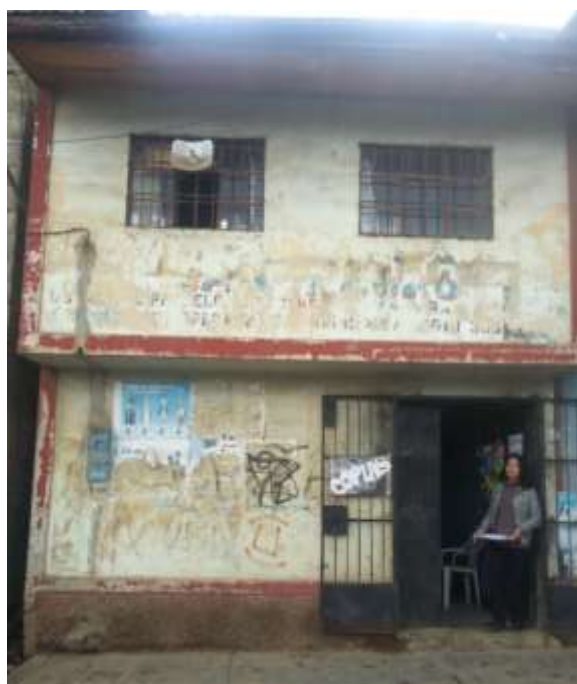
FOTOGRAFIA DE LA VIVIENDA

TIPO DE SUELO	BLANDO		
	INTERMEDIO	X	
	RIGIDO		
<ul style="list-style-type: none"> DATOS TECNICOS DE LA EDIFICACION: 			
	CARACTERISTICAS	MEDIDAS	OBSERVACIONES
<ul style="list-style-type: none"> ZAPATAS 	-	-	NO TIENE
<ul style="list-style-type: none"> COLUMNAS 	-	20*20CM	NO TIENE
<ul style="list-style-type: none"> TECHOS 	-	-	DE CALAMINA
<ul style="list-style-type: none"> VIGAS 	-	-	NO TIENE
<ul style="list-style-type: none"> PAREDES 	KING KONG	E=0.15	-
<ul style="list-style-type: none"> ESTUDIO DE LA VIVIENDA 			
CARACTERISTICAS DE LOS ELEMETOS ESTRUCTURALES			
Ubicación	VIVIENDA EN ASENTAMIENTO		
	VIVIENDA EN PENDIENTE	X	
	SOBRE SUELO NO CONSOLIDADO		
	CON NIVEL FREATICO SUPERFICIAL		
Mano de obra	BUENA		
	REGULAR		
	MALA	X	
	MUY MALA		
Materiales	LADRILLO	X	
	KINKONG		
	ADOBE		
	CALAMINA O MADERA		
Estructuración	VIVIENDA SIN JUNTAS SÍSMICAS	X	
	MUROS SIN CONFINAR		
	MUROS PICADOS- RAJADOS	X	
	MUROS PORTANTES DE KING KONG O LADRILLO	X

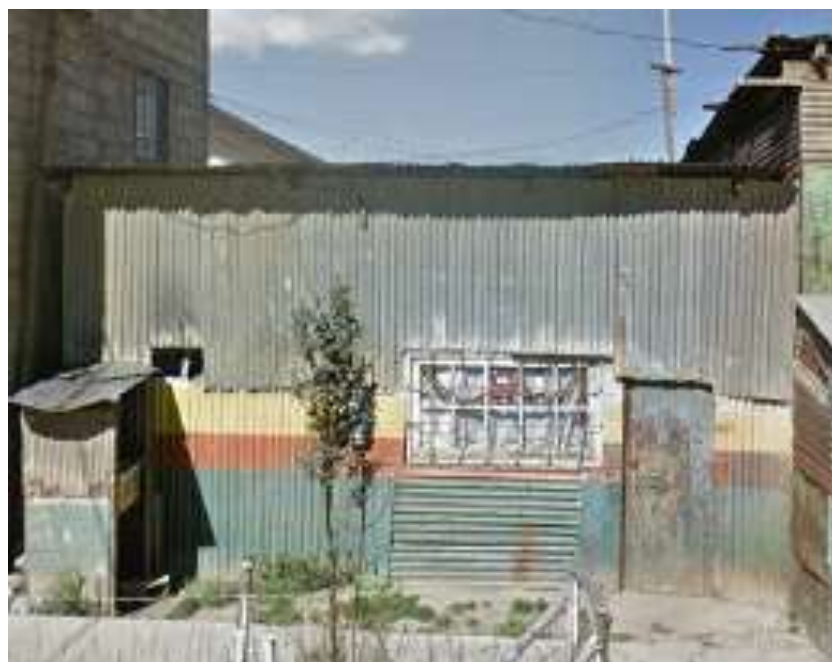
FOTOGRAFIA DE LA VIVIENDA

TIPO DE SUELO	BLANDO		
	INTERMEDIO	X	
	RIGIDO		
<ul style="list-style-type: none"> DATOS TECNICOS DE LA EDIFICACION: 			
	CARACTERISTICAS	MEDIDAS	OBSERVACIONES
<ul style="list-style-type: none"> ZAPATAS 	-	-	NO TIENE
<ul style="list-style-type: none"> COLUMNAS 	-		NO TIENE
<ul style="list-style-type: none"> TECHOS 	-	-	DE CALAMINA
<ul style="list-style-type: none"> VIGAS 	-	-	NO TIENE -
<ul style="list-style-type: none"> PAREDES 	-	-	DE CALAMINA
<ul style="list-style-type: none"> ESTUDIO DE LA VIVIENDA 			
CARACTERISTICAS DE LOS ELEMETOS ESTRUCTURALES			
Ubicación	VIVIENDA EN ASENTAMIENTO		
	VIVIENDA EN PENDIENTE		
	SOBRE SUELO NO CONSOLIDADO	X	
	CON NIVEL FREATICO SUPERFICIAL		
Mano de obra	BUENA		
	REGULAR	X	
	MALA		
	MUY MALA		
Materiales	LADRILLO		
	KINGKONG	X	
	ADOBE		
	CALAMINA O MADERA		
Estructuración	VIVIENDA SIN JUNTAS SÍSMICAS	X	
	MUROS SIN CONFINAR	X	
	MUROS PICADOS- RAJADOS	X	
	MUROS PORTANTES DE KING KONG O LADRILLO	X

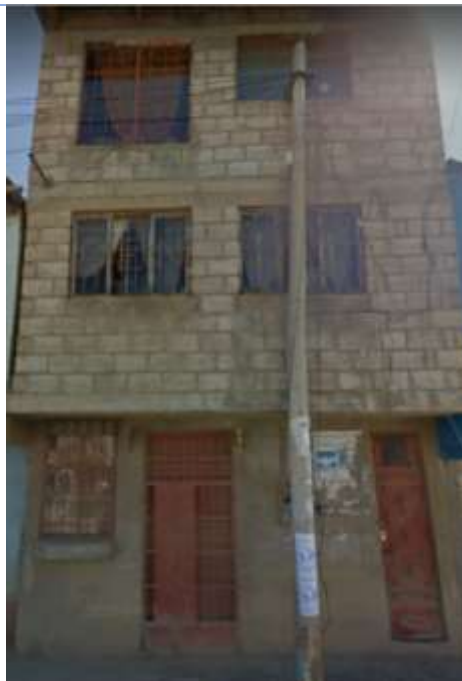
FOTOGRAFIA DE LA VIVIENDA

TIPO DE SUELO	BLANDO		
	INTERMEDIO	X	
	RIGIDO		
<ul style="list-style-type: none"> DATOS TECNICOS DE LA EDIFICACION: 			
	CARACTERISTICAS	MEDIDAS	OBSERVACIONES
<ul style="list-style-type: none"> ZAPATAS 	-	-	NO TIENE
<ul style="list-style-type: none"> COLUMNAS 	-	-	NO TIENE
<ul style="list-style-type: none"> TECHOS 	-	-	NO TIENE
<ul style="list-style-type: none"> VIGAS 	-	-	NO TIENE
<ul style="list-style-type: none"> PAREDES 	CALAMINA	-	-
<ul style="list-style-type: none"> ESTUDIO DE LA VIVIENDA 			
CARACTERISTICAS DE LOS ELEMETOS ESTRUCTURALES			
Ubicación	VIVIENDA EN ASENTAMIENTO		
	VIVIENDA EN PENDIENTE	X	
	SOBRE SUELO NO CONSOLIDADO		
	CON NIVEL FREATICO SUPERFICIAL		
Mano de obra	BUENA		
	REGULAR	X	
	MALA		
	MUY MALA		
Materiales	LADRILLO		
	KINGKONG	X	
	ADOBE		
	CALAMINA O MADERA		
Estructuración	VIVIENDA SIN JUNTAS SÍSMICAS	X	
	MUROS SIN CONFINAR		
	MUROS PICADOS- RAJADOS	X	
	MUROS PORTANTES DE KING KONG O LADRILLO

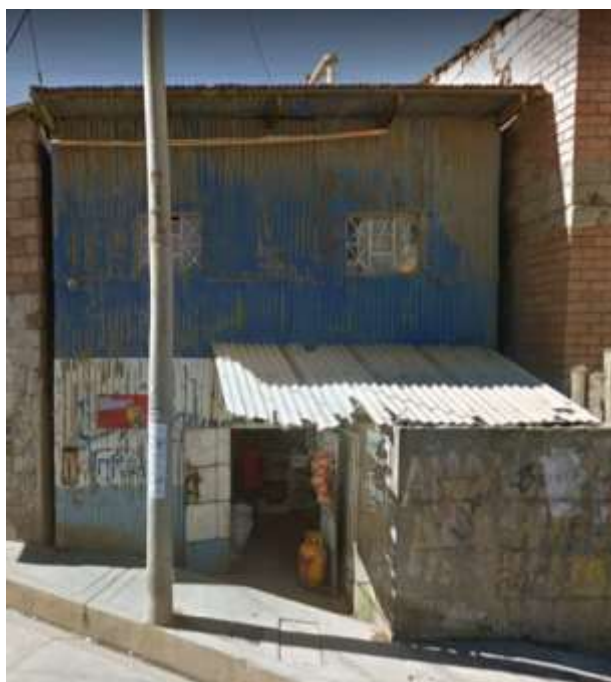
FOTOGRAFIA DE LA VIVIENDA

TIPO DE SUELO	BLANDO		
	INTERMEDIO	X	
	RIGIDO		
<ul style="list-style-type: none"> DATOS TECNICOS DE LA EDIFICACION: 			
	CARACTERISTICAS	MEDIDAS	OBSERVACIONES
<ul style="list-style-type: none"> ZAPATAS 	-	-	NO TIENE
<ul style="list-style-type: none"> COLUMNAS 	-	-	NO TIENE
<ul style="list-style-type: none"> TECHOS 	-	-	CALAMINA
<ul style="list-style-type: none"> VIGAS 	-	-	NO TIENE
<ul style="list-style-type: none"> PAREDES 	KING KONG	-	-
<ul style="list-style-type: none"> ESTUDIO DE LA VIVIENDA 			
CARACTERISTICAS DE LOS ELEMETOS ESTRUCTURALES			
Ubicación	VIVIENDA EN ASENTAMIENTO		
	VIVIENDA EN PENDIENTE	X	
	SOBRE SUELO NO CONSOLIDADO		
	CON NIVEL FREATICO SUPERFICIAL		
Mano de obra	BUENA		
	REGULAR		
	MALA	X	
	MUY MALA		
Materiales	LADRILLO	X	
	KINKONG		
	ADOBE		
	CALAMINA O MADERA		
Estructuración	VIVIENDA SIN JUNTAS SÍSMICAS	X	
	MUROS SIN CONFINAR		
	MUROS PICADOS- RAJADOS	X	
	MUROS PORTANTES DE KING KONG O LADRILLO

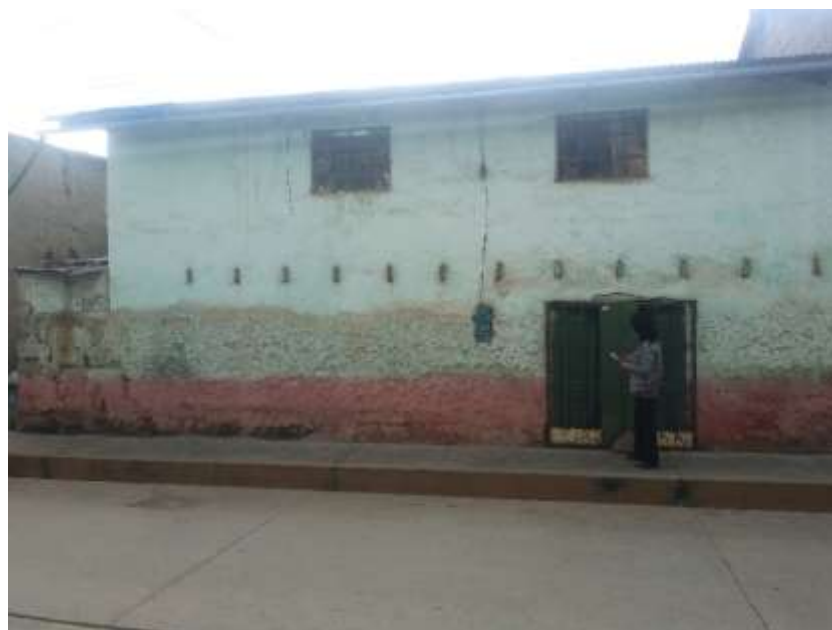
FOTOGRAFIA DE LA VIVIENDA

TIPO DE SUELO	BLANDO		
	INTERMEDIO	X	
	RIGIDO		
<ul style="list-style-type: none"> DATOS TECNICOS DE LA EDIFICACION: 			
	CARACTERISTICAS	MEDIDAS	OBSERVACIONES
<ul style="list-style-type: none"> ZAPATAS 	-	-	NO TIENE
<ul style="list-style-type: none"> COLUMNAS 	-	-	NO TIENE
<ul style="list-style-type: none"> TECHOS 	-	-	CALAMINA
<ul style="list-style-type: none"> VIGAS 	-	-	NO TIENE
<ul style="list-style-type: none"> PAREDES 	ADOBE	-	-
<ul style="list-style-type: none"> ESTUDIO DE LA VIVIENDA 			
CARACTERISTICAS DE LOS ELEMETOS ESTRUCTURALES			
Ubicación	VIVIENDA EN ASENTAMIENTO		
	VIVIENDA EN PENDIENTE		
	SOBRE SUELO NO CONSOLIDADO	X	
	CON NIVEL FREATICO SUPERFICIAL		
Mano de obra	BUENA		
	REGULAR		
	MALA	X	
	MUY MALA		
Materiales	LADRILLO		
	KINGKONG		
	ADOBE	X	
	CALAMINA O MADERA		
Estructuración	VIVIENDA SIN JUNTAS SÍSMICAS		
	MUROS SIN CONFINAR		
	MUROS PICADOS- RAJADOS	X	
	MUROS PORTANTES DE KING KONG O LADRILLO

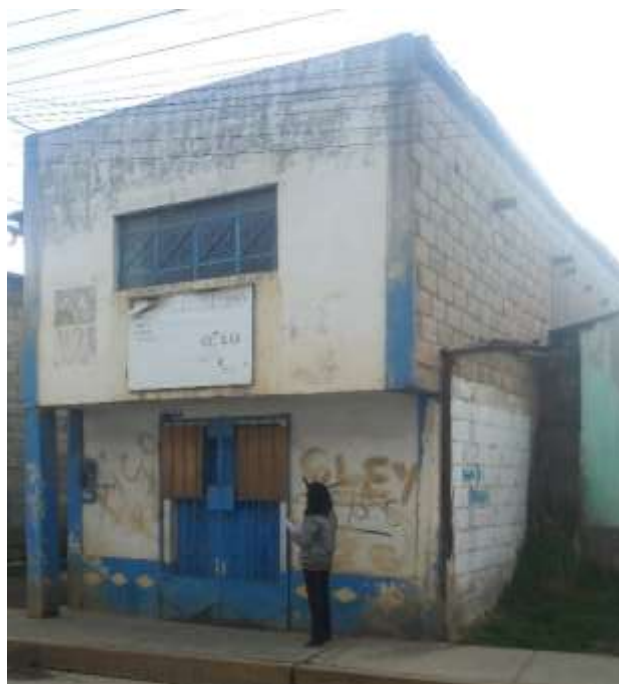
FOTOGRAFIA DE LA VIVIENDA

TIPO DE SUELO	BLANDO		
	INTERMEDIO	X	
	RIGIDO		
<ul style="list-style-type: none"> DATOS TECNICOS DE LA EDIFICACION: 			
	CARACTERISTICAS	MEDIDAS	OBSERVACIONES
<ul style="list-style-type: none"> ZAPATAS 	-	-	NO TIENE
<ul style="list-style-type: none"> COLUMNAS 	-	-	NO TIENE
<ul style="list-style-type: none"> TECHOS 	-	-	CALAMINA
<ul style="list-style-type: none"> VIGAS 	-	-	NO TIENE
<ul style="list-style-type: none"> PAREDES 	KING KONG	E=15CM	-
<ul style="list-style-type: none"> ESTUDIO DE LA VIVIENDA 			
CARACTERISTICAS DE LOS ELEMETOS ESTRUCTURALES			
Ubicación	VIVIENDA EN ASENTAMIENTO	X	
	VIVIENDA EN PENDIENTE		
	SOBRE SUELO NO CONSOLIDADO		
	CON NIVEL FREATICO SUPERFICIAL		
Mano de obra	BUENA		
	REGULAR	X	
	MALA		
	MUY MALA		
Materiales	LADRILLO		
	KINKONG	X	
	ADOBE		
	CALAMINA O MADERA		
Estructuración	VIVIENDA SIN JUNTAS SÍSMICAS	X	
	MUROS SIN CONFINAR	X	
	MUROS PICADOS- RAJADOS	X	
	MUROS PORTANTES DE KING KONG O LADRILLO

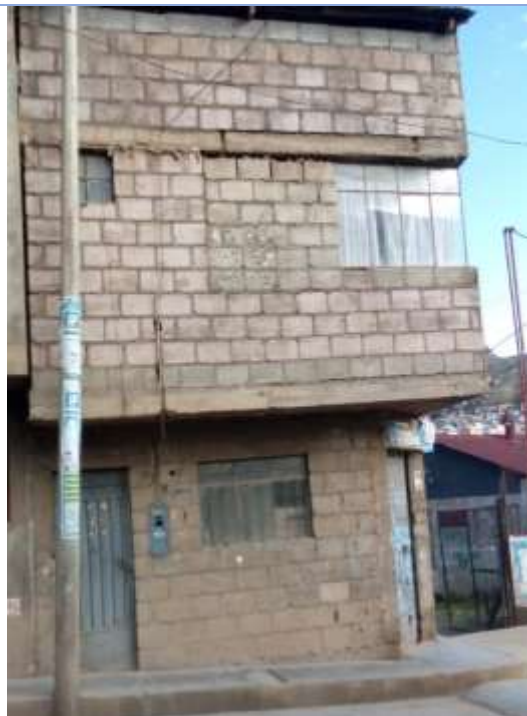
FOTOGRAFIA DE LA VIVIENDA

TIPO DE SUELO	BLANDO		
	INTERMEDIO	X	
	RIGIDO		
<ul style="list-style-type: none"> DATOS TECNICOS DE LA EDIFICACION: 			
	CARACTERISTICAS	MEDIDAS	OBSERVACIONES
<ul style="list-style-type: none"> ZAPATAS 	-	-	NO TIENE
<ul style="list-style-type: none"> COLUMNAS 	-	-	NO TIENE
<ul style="list-style-type: none"> TECHOS 	CONCRETO	E=20CM	-
<ul style="list-style-type: none"> VIGAS 	-	-	NO TIENE
<ul style="list-style-type: none"> PAREDES 	KING KONG	E=15CM	-
<ul style="list-style-type: none"> ESTUDIO DE LA VIVIENDA 			
CARACTERISTICAS DE LOS ELEMETOS ESTRUCTURALES			
Ubicación	VIVIENDA EN ASENTAMIENTO		
	VIVIENDA EN PENDIENTE	X	
	SOBRE SUELO NO CONSOLIDADO		
	CON NIVEL FREATICO SUPERFICIAL		
Mano de obra	BUENA		
	REGULAR		
	MALA	X	
	MUY MALA		
Materiales	LADRILLO		
	KINKONG	X	
	ADOBE		
	CALAMINA O MADERA		
Estructuración	VIVIENDA SIN JUNTAS SÍSMICAS	X	
	MUROS SIN CONFINAR		
	MUROS PICADOS- RAJADOS	X	
	MUROS PORTANTES DE KING KONG O LADRILLO	X

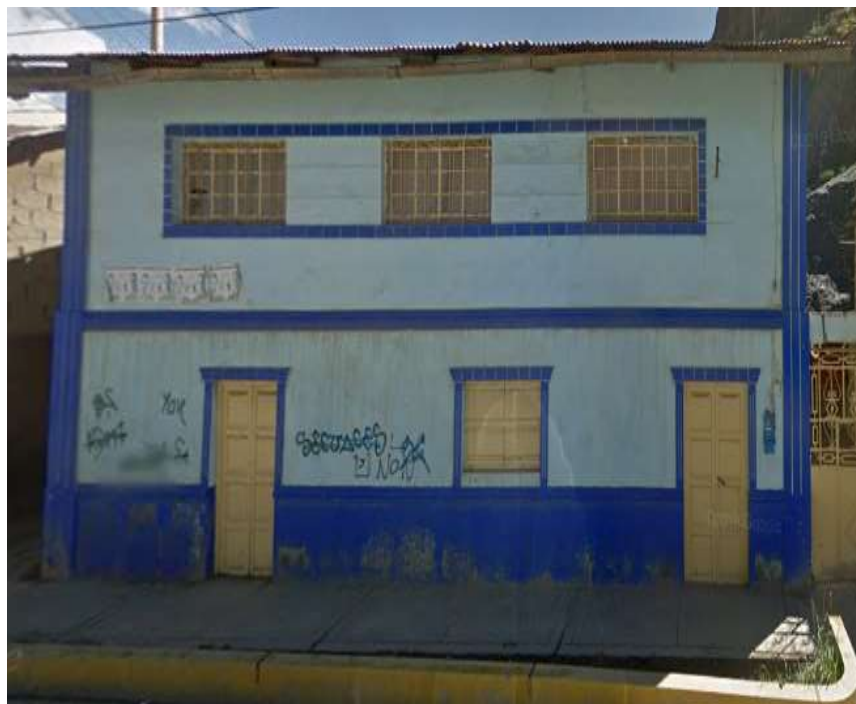
FOTOGRAFIA DE LA VIVIENDA

TIPO DE SUELO	BLANDO		
	INTERMEDIO	X	
	RIGIDO		
<ul style="list-style-type: none"> DATOS TECNICOS DE LA EDIFICACION: 			
	CARACTERISTICAS	MEDIDAS	OBSERVACIONES
<ul style="list-style-type: none"> ZAPATAS 	-	-	NO TIENE
<ul style="list-style-type: none"> COLUMNAS 	-	-	NO TIENE
<ul style="list-style-type: none"> TECHOS 	-	-	CALAMINA
<ul style="list-style-type: none"> VIGAS 	-	-	NO TIENE
<ul style="list-style-type: none"> PAREDES 	KING KONG Y ADOBE	E= 15CM: 60CM	RAJADAS-
<ul style="list-style-type: none"> ESTUDIO DE LA VIVIENDA 			
CARACTERISTICAS DE LOS ELEMETOS ESTRUCTURALES			
Ubicación	VIVIENDA EN ASENTAMIENTO		
	VIVIENDA EN PENDIENTE	X	
	SOBRE SUELO NO CONSOLIDADO		
	CON NIVEL FREATICO SUPERFICIAL		
Mano de obra	BUENA		
	REGULAR		
	MALA	X	
	MUY MALA		
Materiales	LADRILLO		
	KINKONG		
	ADOBE	X	
	CALAMINA O MADERA		
Estructuración	VIVIENDA SIN JUNTAS SÍSMICAS		
	MUROS SIN CONFINAR		
	MUROS PICADOS- RAJADOS	X	
	MUROS PORTANTES DE KING KONG O LADRILLO

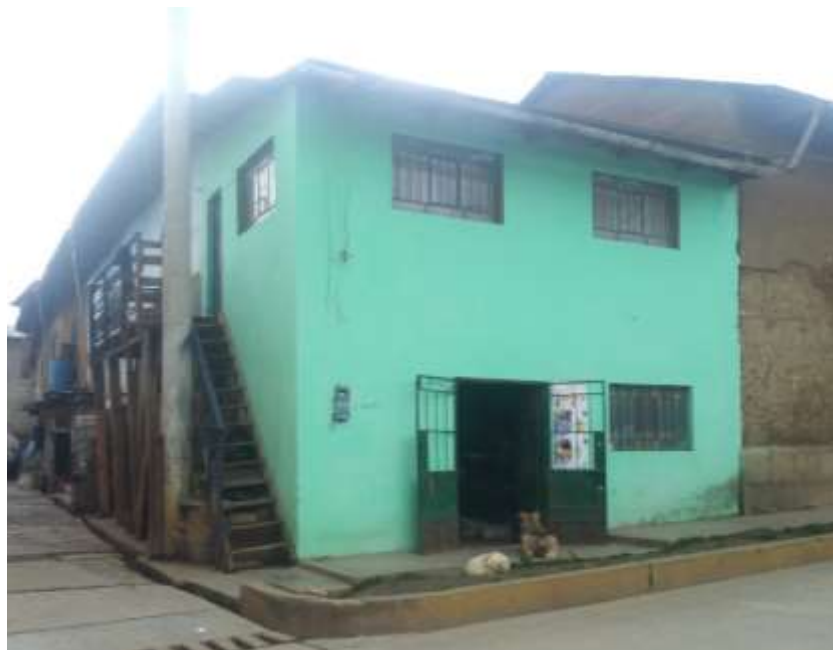
FOTOGRAFIA DE LA VIVIENDA

PARAMETROS DE SUELO	FLEXIBLE		
	INTERMEDIO		X
	RIGIDO		
<ul style="list-style-type: none"> DATOS TECNICOS DE LA EDIFICACION: 			
	CARACTERISTICAS	MEDIDAS	OBSERVACIONES
<ul style="list-style-type: none"> ZAPATAS 	-	-	NO TIENE
<ul style="list-style-type: none"> COLUMNAS 	-	-	NO TIENE
<ul style="list-style-type: none"> TECHOS 	-	-	CALAMINA
<ul style="list-style-type: none"> VIGAS 	-	-	NO TIENE
<ul style="list-style-type: none"> PAREDES 	KING KONG Y ADOBE	E= 15CM: 60CM	RAJADAS-
<ul style="list-style-type: none"> ESTUDIO DE LA VIVIENDA 			
CARACTERISTICAS DE LOS ELEMETOS ESTRUCTURALES			
Ubicación	VIVIENDA EN ASENTAMIENTO		
	VIVIENDA EN PENDIENTE		
	SOBRE SUELO NO CONSOLIDADO		X
	CON NIVEL FREATICO SUPERFICIAL		
Mano de obra	BUENA		
	REGULAR		
	MALA		X
	MUY MALA		
Materiales	LADRILLO		
	KINKONG		
	ADOBE		X
	CALAMINA O MADERA		
Estructuración	VIVIENDA SIN JUNTAS SÍSMICAS		X
	MUROS SIN CONFINAR		X
	MUROS PICADOS- RAJADOS

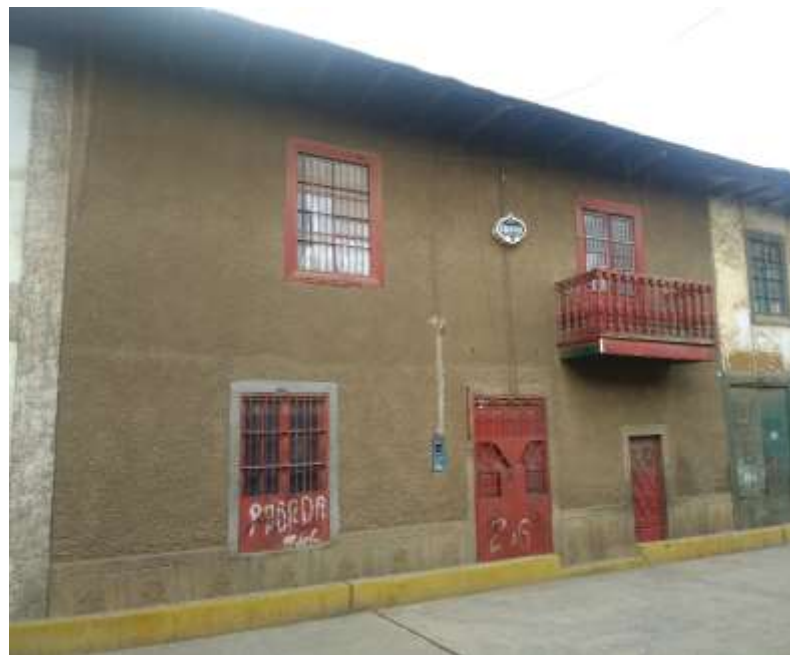
FOTOGRAFIA DE LA VIVIENDA

TIPO DE SUELO	BLANDO		
	INTERMEDIO	X	
	RIGIDO		
<ul style="list-style-type: none"> DATOS TECNICOS DE LA EDIFICACION: 			
	CARACTERISTICAS	MEDIDAS	OBSERVACIONES
<ul style="list-style-type: none"> ZAPATAS 	-	-	NO TIENE
<ul style="list-style-type: none"> COLUMNAS 	-	-	NO TIENE
<ul style="list-style-type: none"> TECHOS 	-	-	CALAMINA
<ul style="list-style-type: none"> VIGAS 	-	-	NO TIENE
<ul style="list-style-type: none"> PAREDES 	ADOBE	60CM	RAJADAS
<ul style="list-style-type: none"> ESTUDIO DE LA VIVIENDA 			
CARACTERISTICAS DE LOS ELEMETOS ESTRUCTURALES			
Ubicación	VIVIENDA EN ASENTAMIENTO	X	
	VIVIENDA EN PENDIENTE		
	SOBRE SUELO NO CONSOLIDADO		
	CON NIVEL FREATICO SUPERFICIAL		
Mano de obra	BUENA		
	REGULAR	X	
	MALA		
	MUY MALA		
Materiales	LADRILLO		
	KINGKONG		
	ADOBE	X	
	CALAMINA O MADERA		
Estructuración	VIVIENDA SIN JUNTAS SÍSMICAS		
	MUROS SIN CONFINAR	X	
	MUROS PICADOS- RAJADOS	X	
	MUROS PORTANTES DE KING KONG O LADRILLO

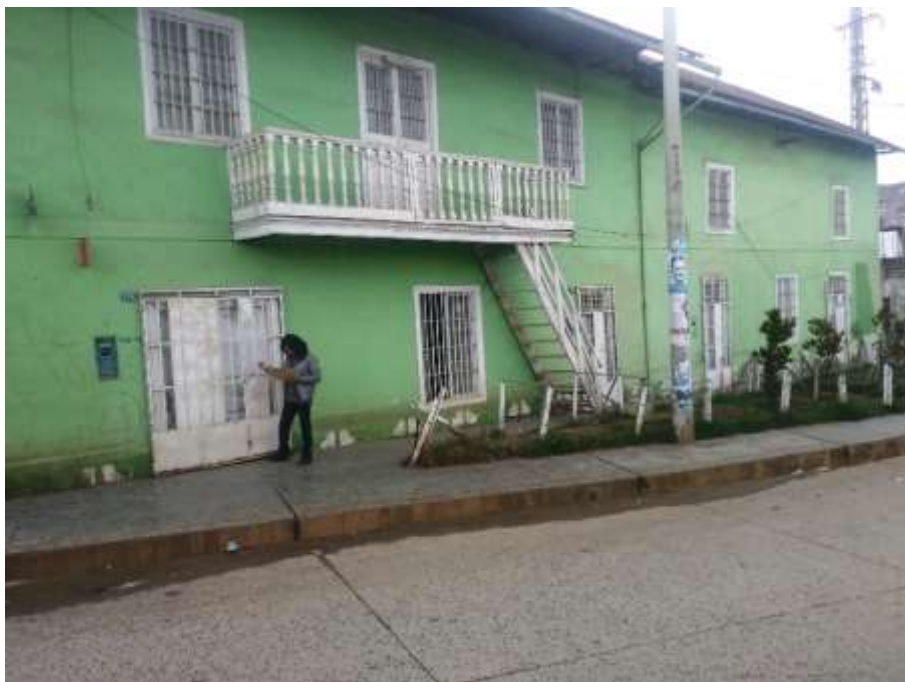
FOTOGRAFIA DE LA VIVIENDA

PARAMETROS DE SUELO	FLEXIBLE		
	INTERMEDIO	X	
	RIGIDO		
<ul style="list-style-type: none"> DATOS TECNICOS DE LA EDIFICACION: 			
	CARACTERISTICAS	MEDIDAS	OBSERVACIONES
<ul style="list-style-type: none"> ZAPATAS 	-	-	NO TIENE
<ul style="list-style-type: none"> COLUMNAS 	-	-	NO TIENE
<ul style="list-style-type: none"> TECHOS 	-	-	CALAMINA
<ul style="list-style-type: none"> VIGAS 	-	-	NO TIENE
<ul style="list-style-type: none"> PAREDES 	ADOBE	60CM	RAJADAS
<ul style="list-style-type: none"> ESTUDIO DE LA VIVIENDA 			
CARACTERISTICAS DE LOS ELEMETOS ESTRUCTURALES			
Ubicación	VIVIENDA EN ASENTAMIENTO		
	VIVIENDA EN PENDIENTE		
	SOBRE SUELO NO CONSOLIDADO	X	
	CON NIVEL FREATICO SUPERFICIAL		
Mano de obra	BUENA		
	REGULAR	X	
	MALA		
	MUY MALA		
Materiales	LADRILLO		
	KINGKONG		
	ADOBE	X	
	CALAMINA O MADERA		
Estructuración	VIVIENDA SIN JUNTAS SÍSMICAS	X	
	MUROS SIN CONFINAR		
	MUROS PICADOS- RAJADOS	X	
	MUROS PORTANTES DE KING KONG O LADRILLO
