**UNIVERSIDAD NACIONAL DANIEL ALCIDES CARRIÓN**  
**FACULTAD DE INGENIERÍA**  
**ESCUELA DE FORMACIÓN PROFESIONAL DE INGENIERÍA CIVIL**

**TESIS**

**Análisis del grado de vulnerabilidad sísmica estructural en  
edificaciones de albañilería confinada en el distrito de Chaupimarca –  
Cerro de Pasco – 2023**

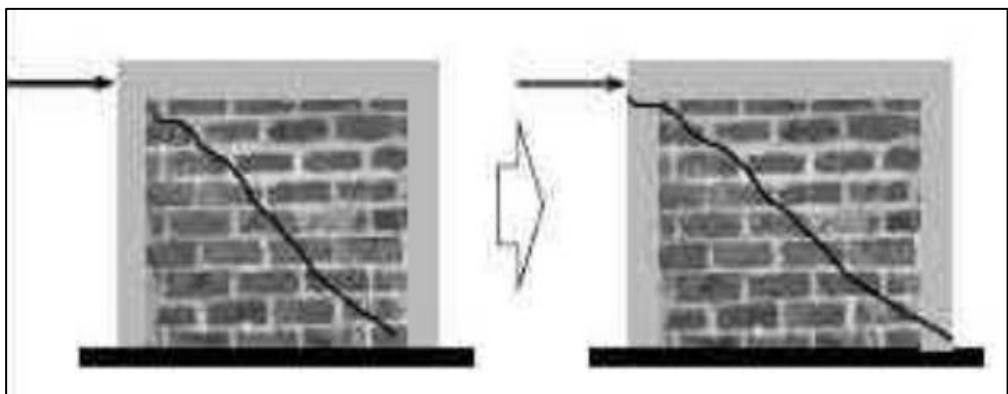
**Figura 7. Imagen de falla por corte**

- **Falla por corte:** En las edificaciones de albañilería confinada la falla se presenta en los muros portantes, provocando los muros que las fisuras son diagonales, los muros en específico no tienen la suficiente resistencia o también cuando no se cuenta con una buena cimentación de la edificación, la que provoca un asentamiento, las fisuras corren hasta las columnas soleras o cimiento.

- A. Estribos más juntos en extremos de columnas y solera.
- B. Aumentar acero longitudinal en solera y dar buen diámetro en las columnas.
- **Falla por piso Blando:** Es la edificación donde el piso en mención presenta alta flexibilidad entre el primer piso y el segundo piso, los cuales requieren espacio abiertos en el primer piso como (local, cochera o tiendas de comercio).

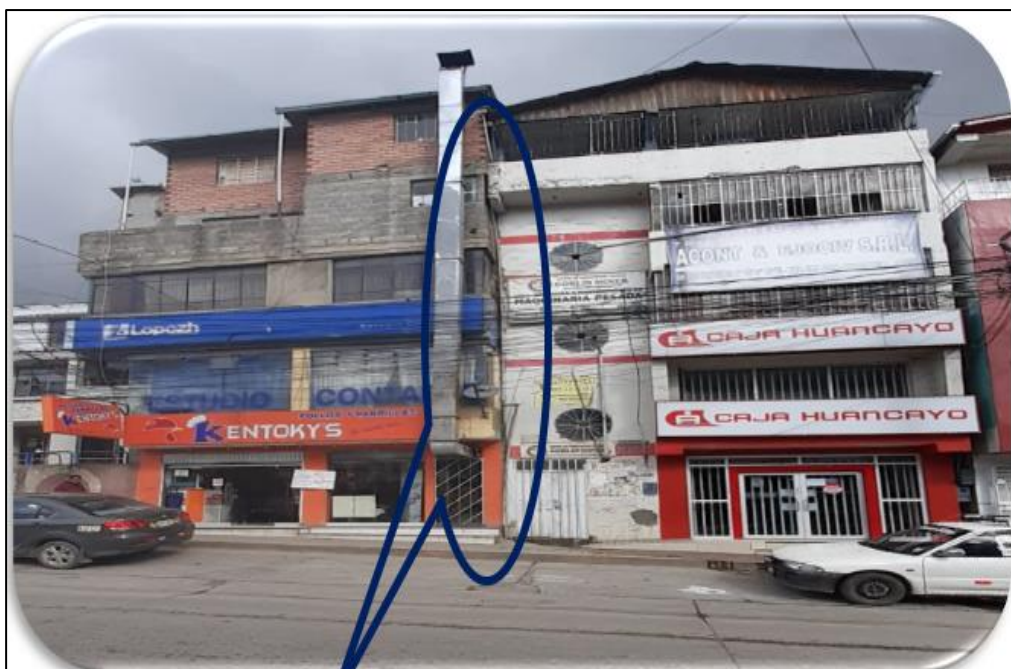
**Figura 9.** *Imagen de dos edificios con falla por junta sísmica*

- A. Estribos más juntos en extremos de columnas y solera.
- B. Aumentar acero longitudinal y el traslape tiene que ser min. de 1.00 m.
- **Falla por junta sísmica:** Es una falla frecuente que se ve en cada ciudad del Perú que no disponen de una separación mínima como indica la norma E. 030 para su libre vibración en un evento sísmico, la separación junta sísmica va depender de cuantos pisos cuenta la edificación la separación de viviendas y estarían poniéndose en riesgo las dos edificaciones provocando un colapso como ejemplo se muestra en la siguiente imagen.

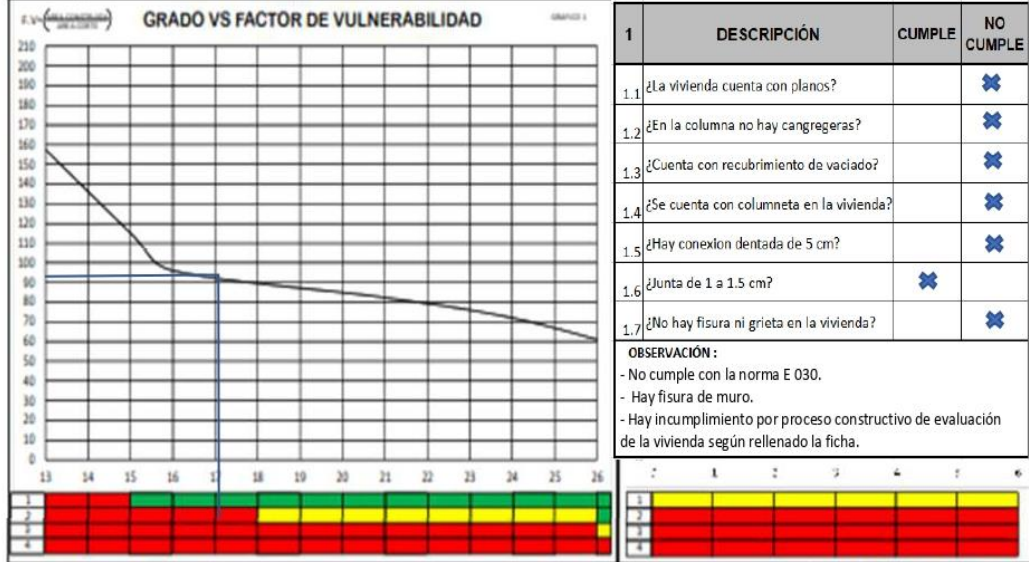
<b>EVALUACION FINAL:</b> La edificación presenta Vulnerabilidad alta	<b>EVALUACIÓN DETALLADA</b> SI NO
<b>COMENTARIOS:</b> Se recomienda tener en cuenta el desplome del muro, junta sísmica y las observaciones mencionadas ante un sismo. Se recomienda usar para la cangrejera un mortero de reparación reforzado con fibra para estructuras de concreto (sika rep -500).

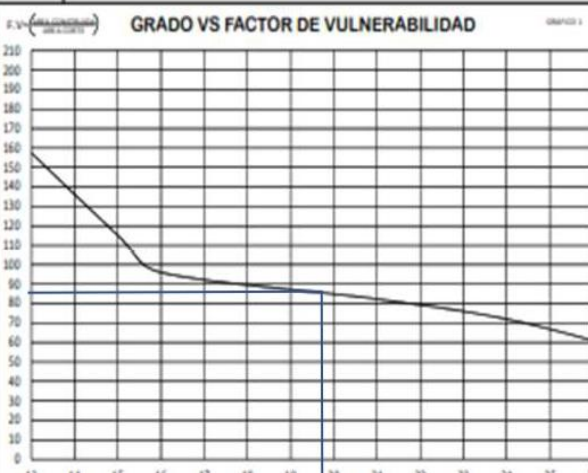
<p><b>EVALUACION FINAL:</b> La edificación presenta Vulnerabilidad media</p>																																					
<p><b>COMENTARIOS:</b> Se recomienda tener en cuenta el desplome del muro, junta sísmica y las observaciones mencionadas ante un sismo. Se recomienda usar para la cangrejera un mortero de reparación reforzado con fibra para estructuras de concreto (sika rep -500).</p>																																					
<p style="text-align: right;"><b>EVALUACIÓN DETALLADA</b></p> <p style="text-align: center; font-size: 2em;"><b>SI    NO</b></p>
