**Diseño de un Mapa del Estado del Pavimento Flexible, mediante el
método PCI para determinar el nivel de deterioro de la carretera
C.P. Pariamarca – Cerro de Pasco, 2023**

Ingeniero Civil

Bach. Sheyla Anita MAYTA ZUÑIGA

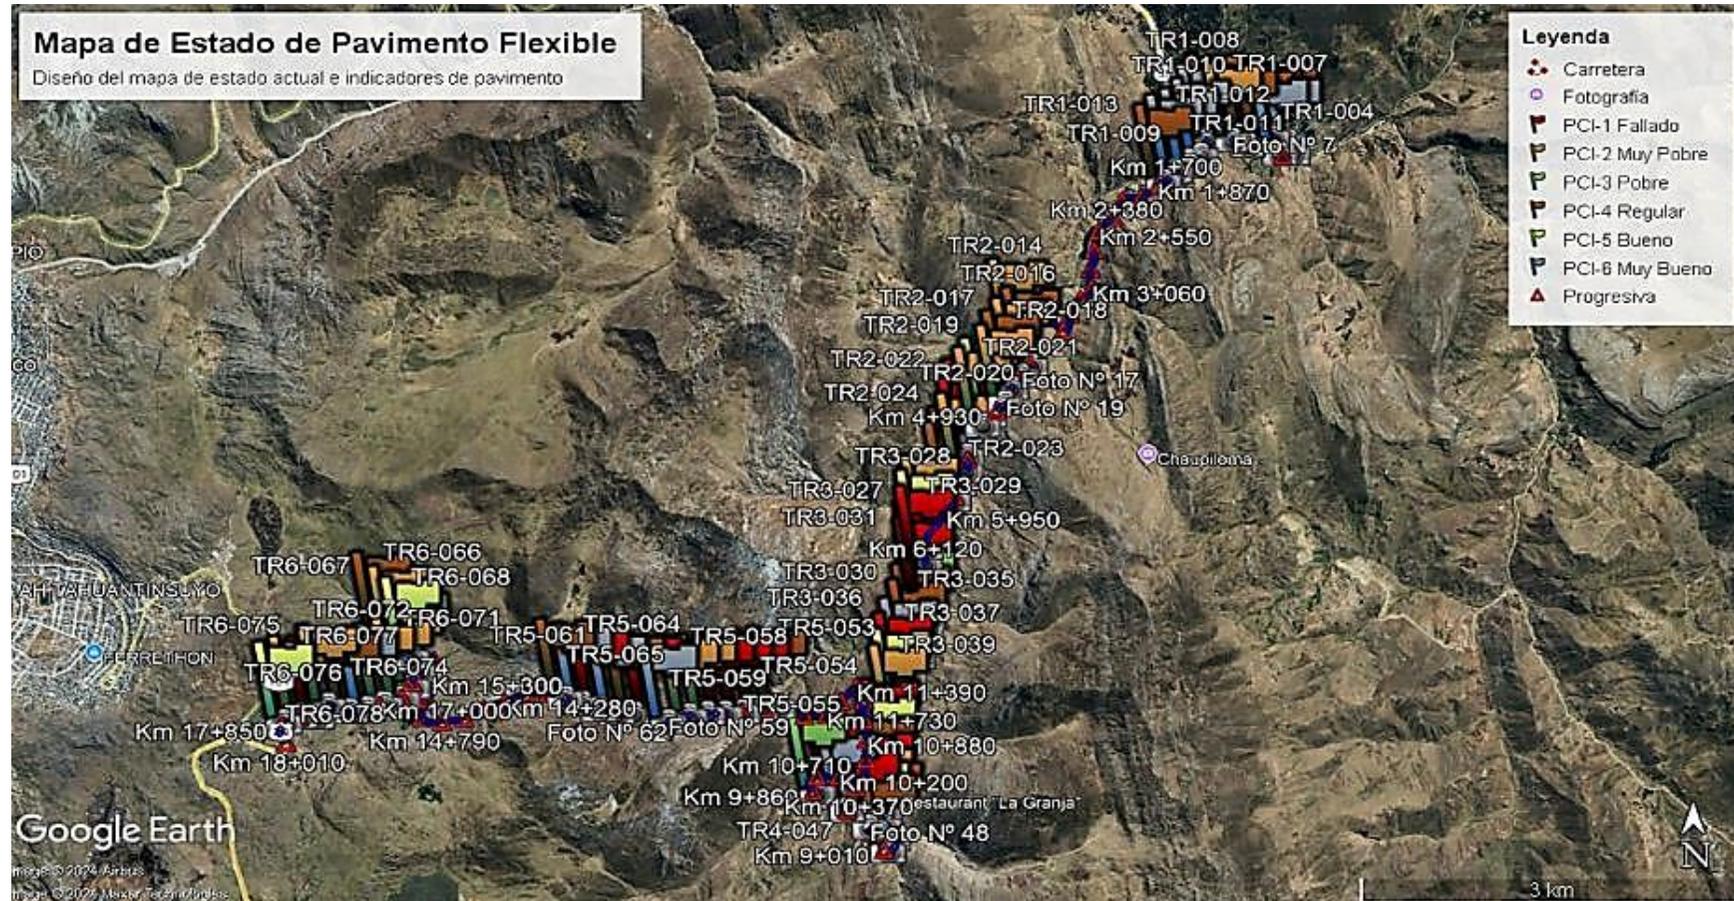
Mapa de estado actual e indicadores (PCI) – Carretera C.P. Pariamarca a Cerro de Pasco

Nota. Fuente, Condición de Deterioro/Pavimento (Método PCI) en Google Earth

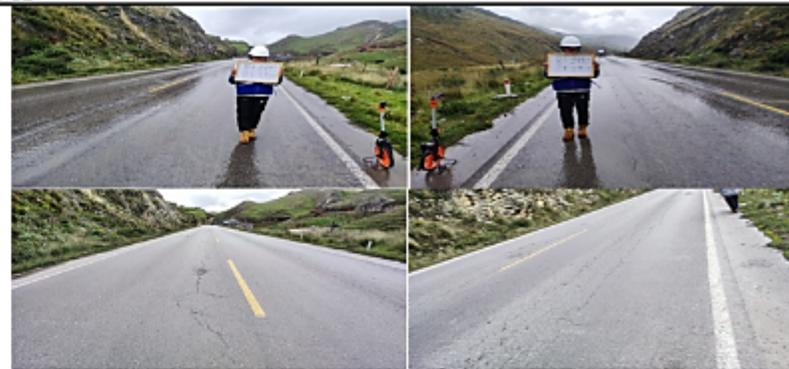
III. Evaluación de la condición		Ancho de la vía		6.50		Área de la muestra		226.85			
		DAÑO		SEVERIDAD		CANTIDAD		TOTAL		DENSIDAD %	
	1	L	14.00	1.80				15.80	6.96	29	
	10	L	0.60	12.20				12.80	5.64	5	
	10	M	3.80	5.00				8.80	3.88	9	
	10	H	1.50					1.50	0.66	6	
	15	M	2.98					2.98	1.31	20	
	19	L	3.36	0.81				4.17	1.84	2	
	19	M	0.15	2.47	0.20	1.30		4.12	1.82	10	
										Total V.D	81

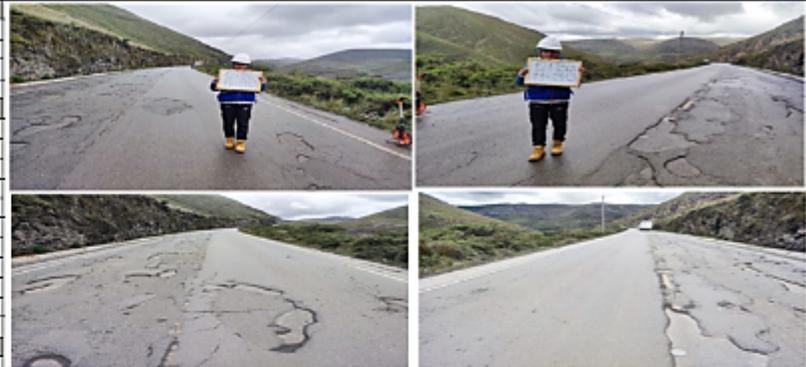
III. Evaluación de la condición		6.50	Área de la muestra		226.85
Ancho de la vía	DAÑO	SEVERIDAD		CANTIDAD	
	1	L	1.68	15.25	1.58
	1	H	2.45		
	7	L	13.80		
	10	M	0.60		
	19	H	113.43	1.05

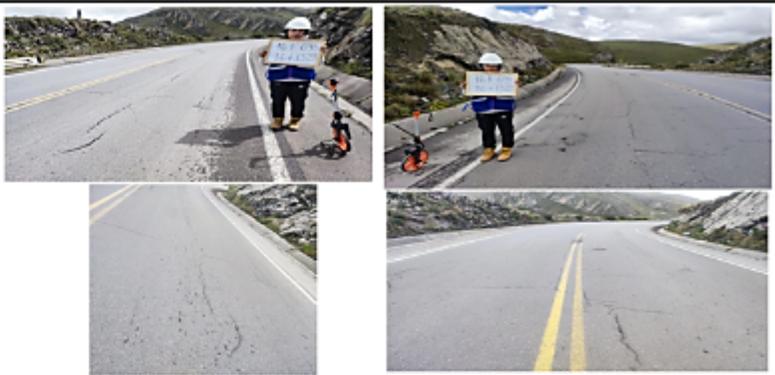
III. Evaluación de la condición										
Ancho de la vía	6.60			Área de la muestra		230.34		TOTAL	DENSIDAD %	V.D.
DAÑO	SEVERIDAD	CANTIDAD								
1	L	0.75	0.06	1.30	2.96			5.07	2.20	18
10	L	0.40	7.5	0.35	1.75			10.00	4.34	4
10	M	0.50	0.30					0.80	0.35	0
10	H	0.30	0.40	0.95	3.10	18.9		23.65	10.27	35
13	M	1.00						1.00	0.43	18
17	L	0.30	0.45					0.75	0.33	2
19	M	0.48						0.48	0.21	6
Total V.D										83
