UNIVERSIDAD NACIONAL DANIEL A. CARRIÓN
FACULTAD DE INGENIERÍA
E. F. P. DE INGENIERÍA CIVIL

**“EVALUACIÓN DE LA CONDICIÓN DEL PAVIMENTO
RÍGIDO POR EL MÉTODO PCI EN EL ANILLO VIAL
TRAMO CHAUPIMARCA – YANACANCHA – PASCO –
2018”**

TESIS

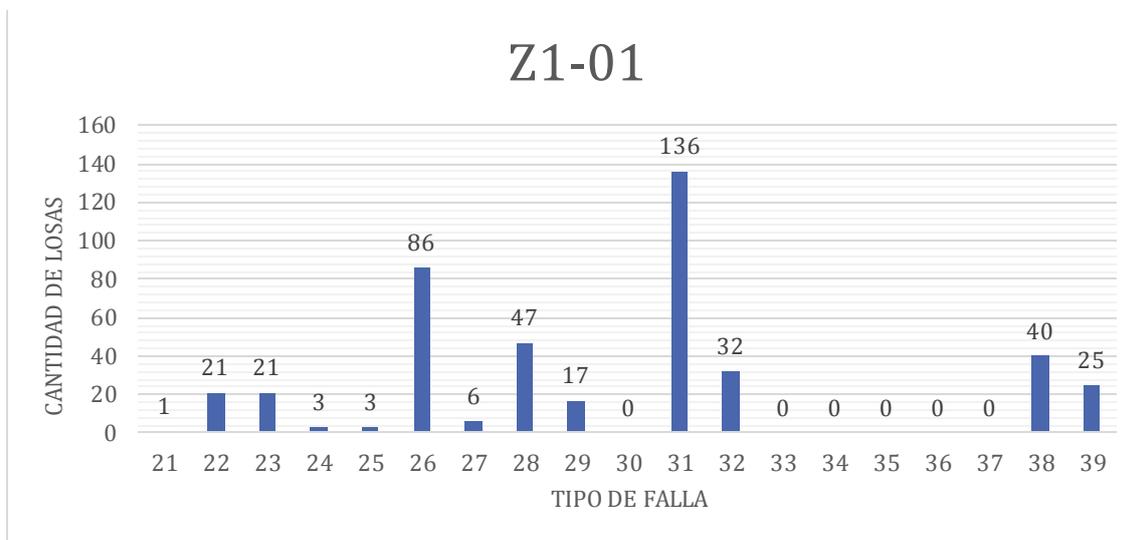
Los resultados que arroja la Gráfica V.1 nos muestra que la falla más frecuente es la Falla 31 Pulimiento de Agregados, la que está presente en 136 losas de las 10 Unidades de Muestreo evaluadas en esta Zona; seguidos de la Falla 26 Sello en Junta, que está presente en 86 losas, asimismo se muestra que no se registraron las fallas de tipo 33 Bombeo, 34 Punzonamiento, 35 Cruce de Vía Férrea, 36 Desconchamiento y 37 Retracción.

*Gráfico V.1 Resultados de la cantidad de losas que posee cada tipo de falla.
Fuente: Elaboración Propia.*

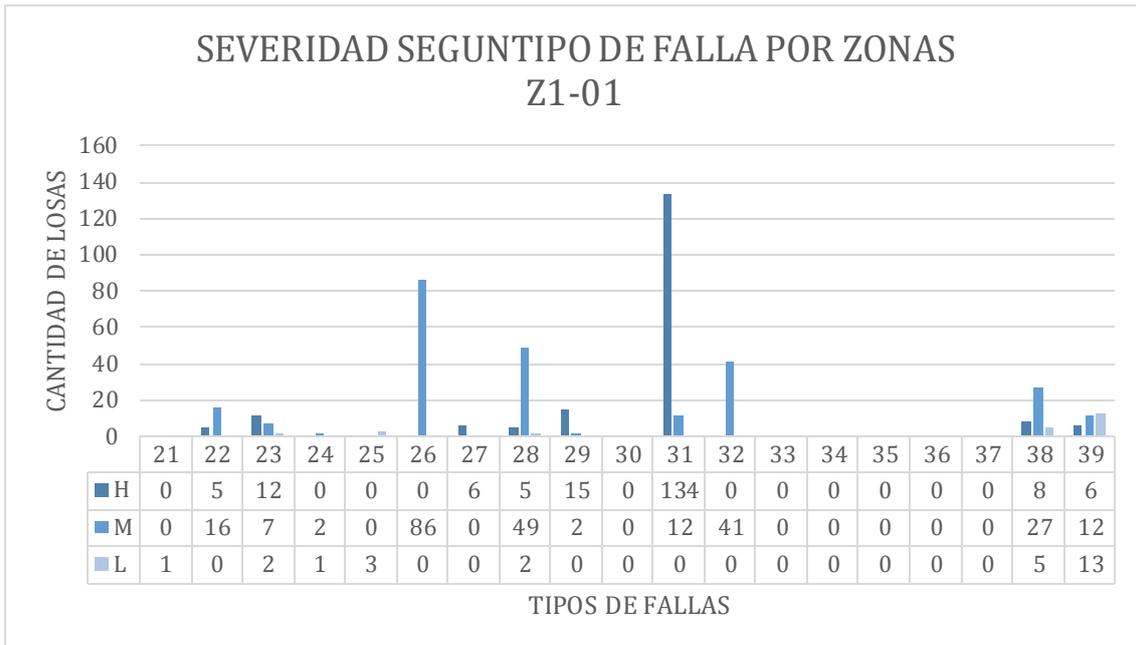
De los datos computados en la tabla V.2 se pudo obtener la Grafica V.2, la cual muestra las cantidades de losas por tipo de falla y severidad que se presentan en las 10 Unidades de muestreo presentes en la zona Z1-01.

*Gráfico V.2 Resultados de la cantidad de losas que posee cada tipo de falla y severidad.
Fuente: Elaboración Propia.*

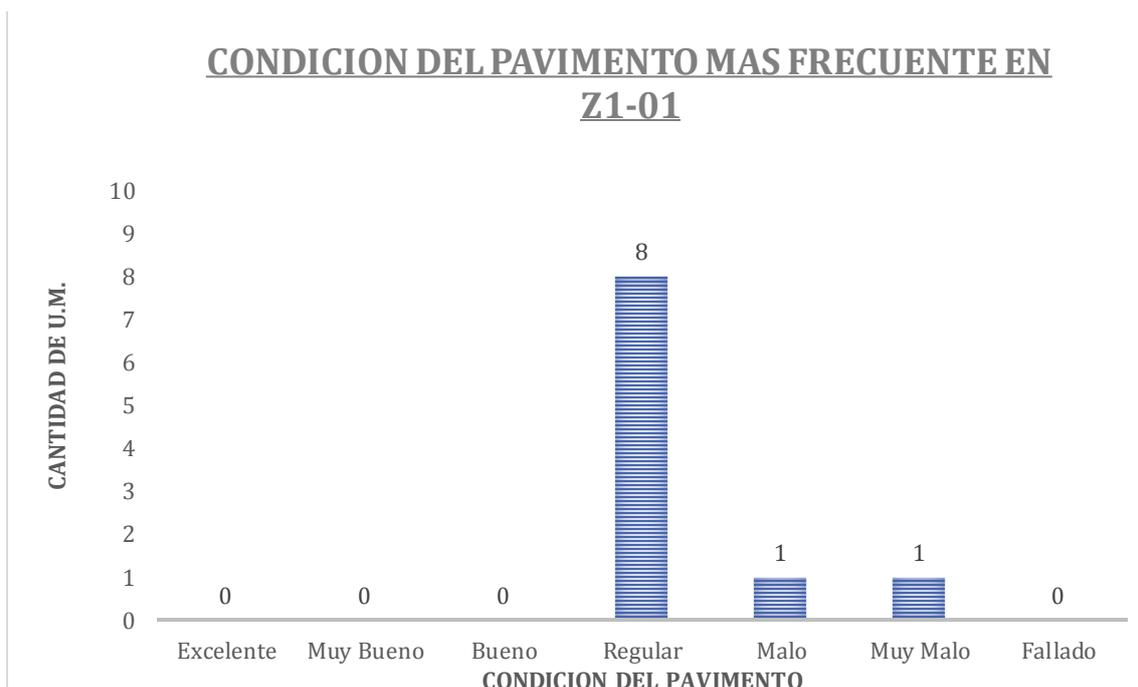
De igual forma de la Tabla V.4 se logró computar los datos para determinar cuál es la condición de pavimento más frecuente en la Zona Z1-01, la que se muestra en la Grafica V.4.

Gráfico V.4 Estado de pavimento más frecuente en la zona Z1-01.
Fuente: Elaboración Propia.

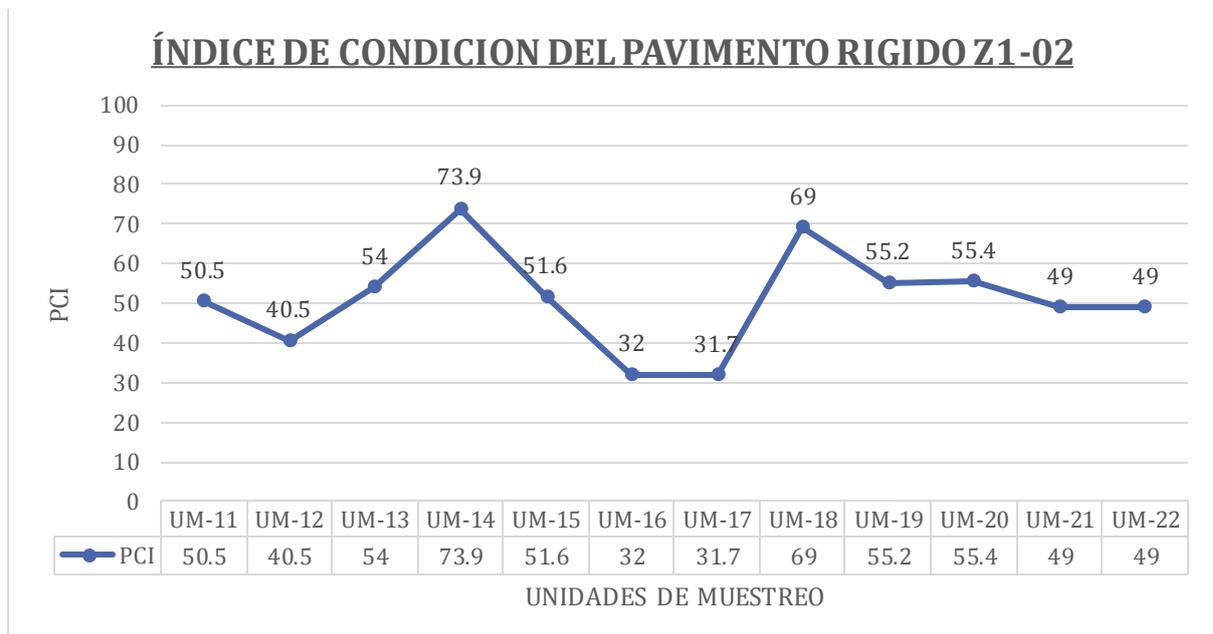
Gráfico V.7 Perfil de los PCI obtenidos por cada unidad de muestreo de la zona Z1-02.

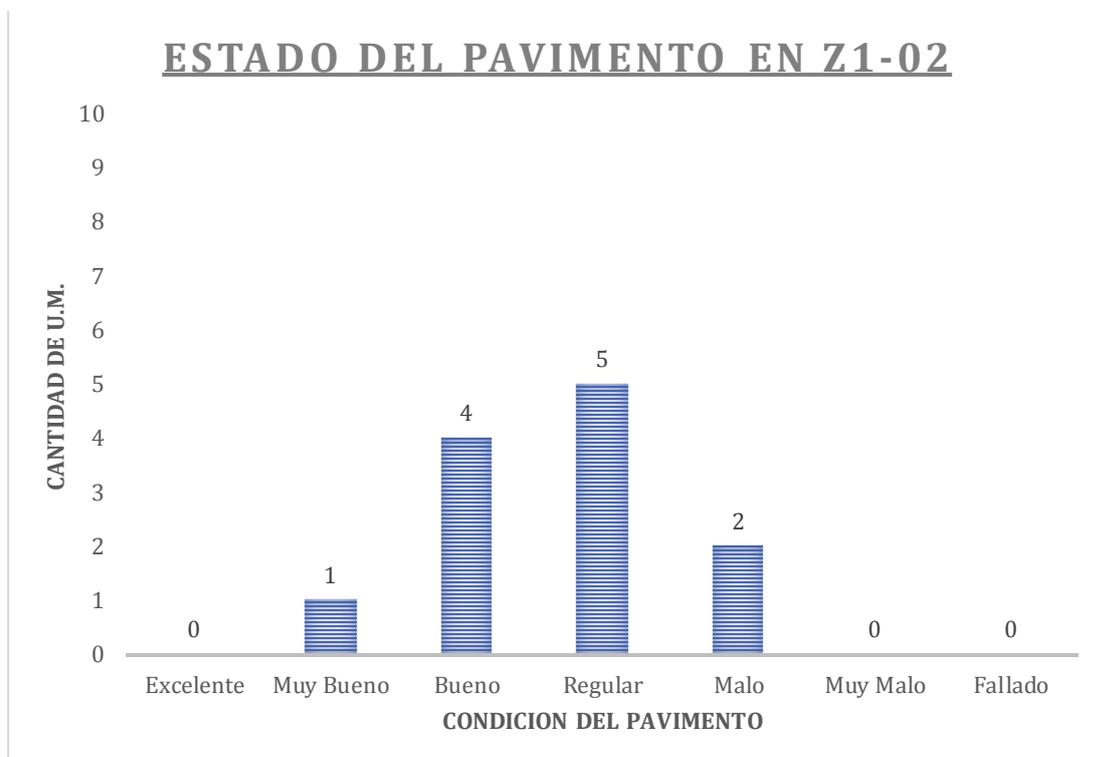
*Gráfico V.8 Condición de pavimento más frecuente en la zona Z1-02.
Fuente: Elaboración Propia.*

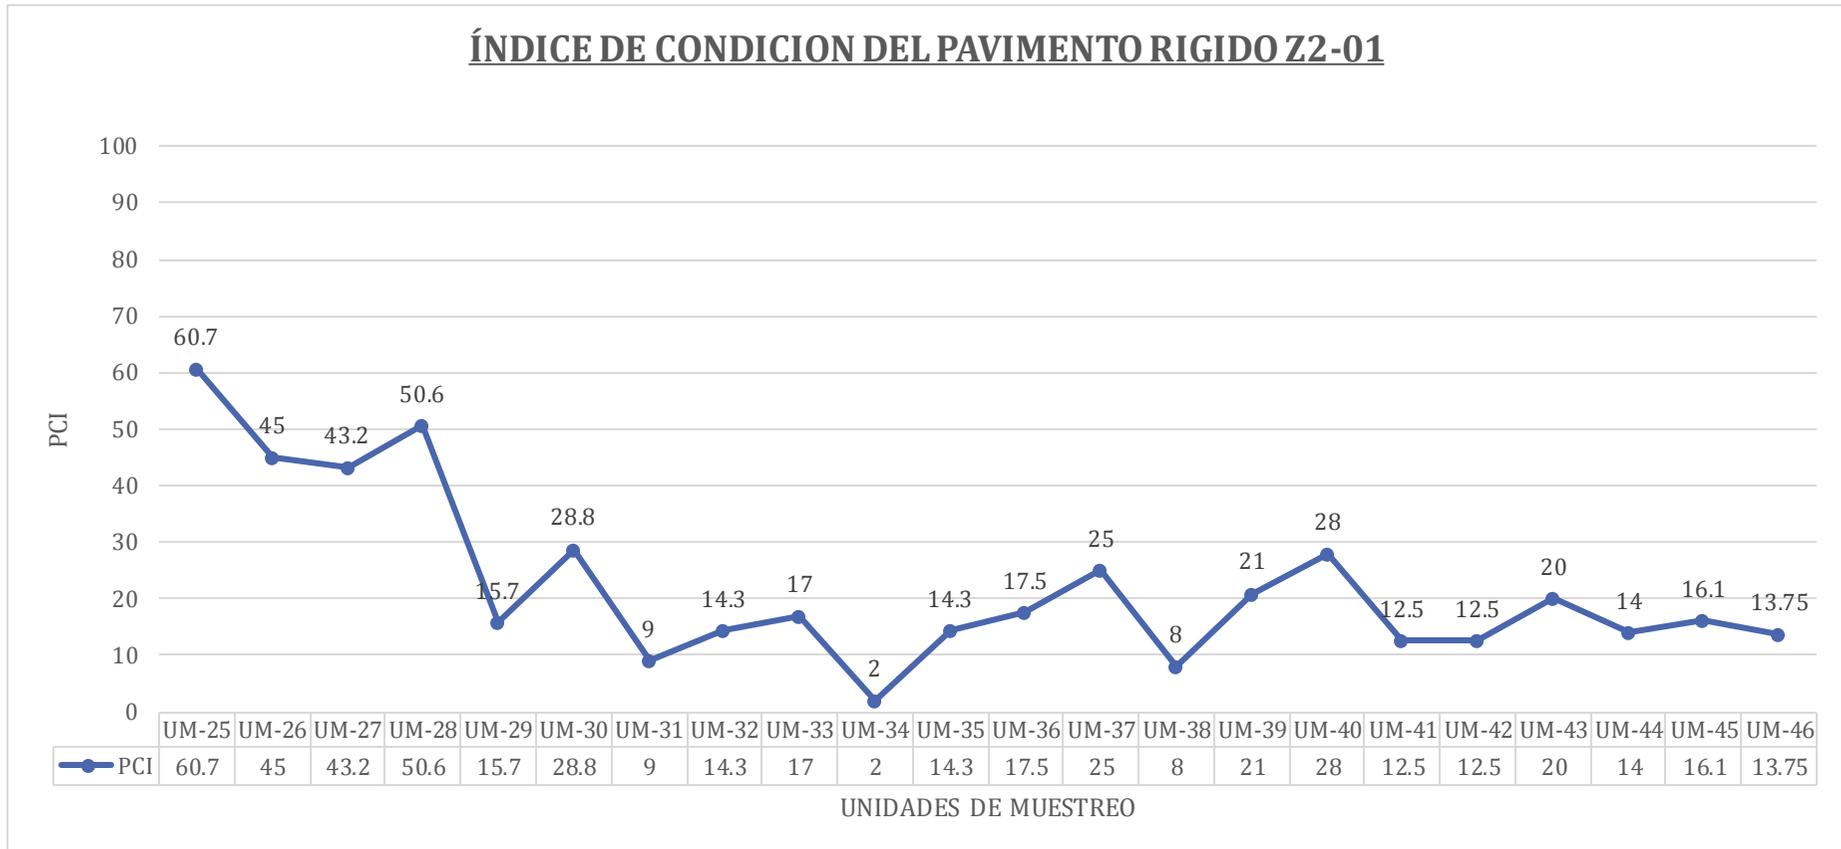
Gráfico V.15 Perfil de los PCI obtenidos por cada unidad de muestreo de la zona Z2-01.
Fuente: Elaboración Propia.

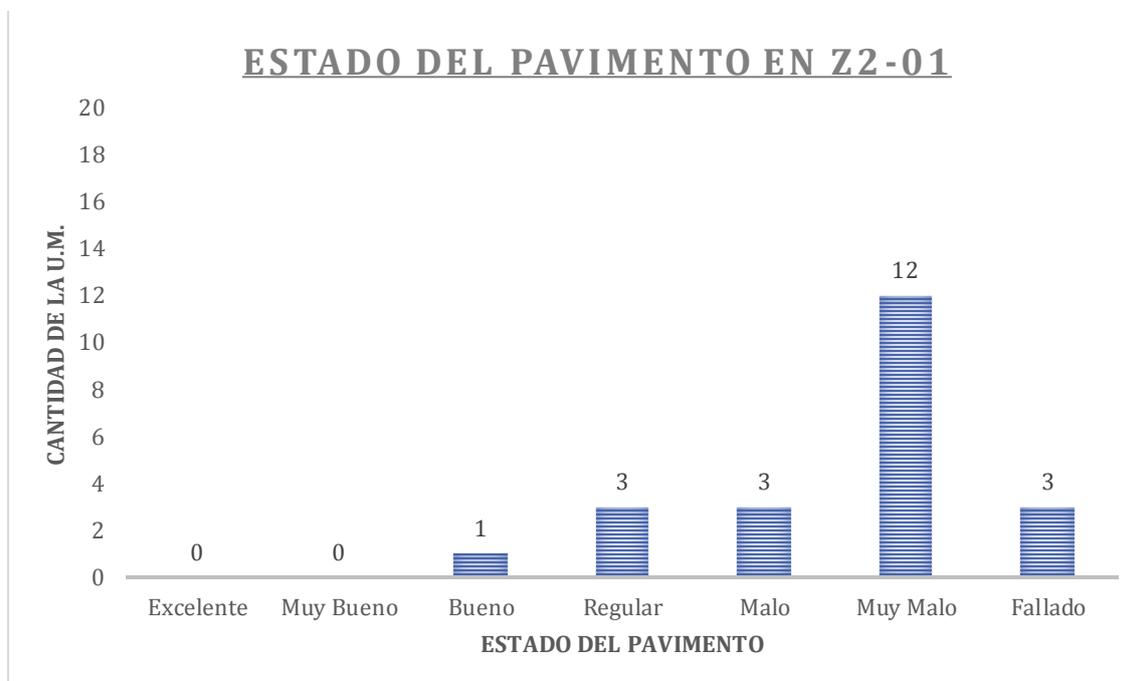
*Gráfico V.16 Estado de pavimento más frecuente en la zona Z2-01.
Fuente: Elaboración Propia.*

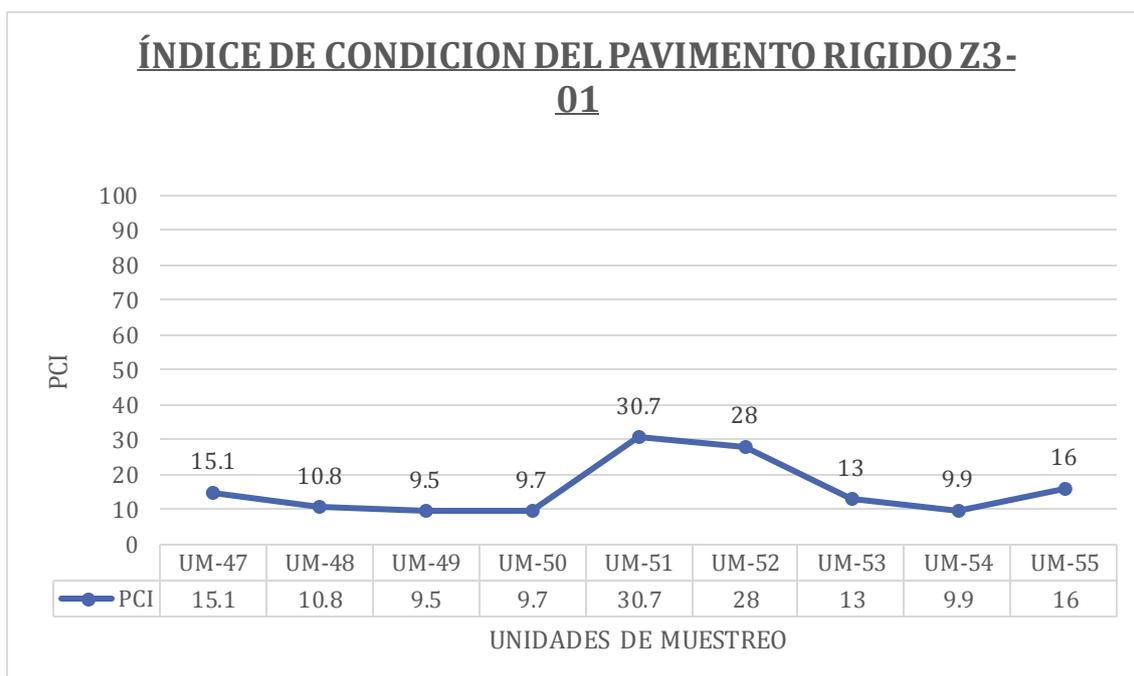
Gráfico V.19 Perfil de los PCI obtenidos por cada unidad de muestreo de la zona Z3-01.

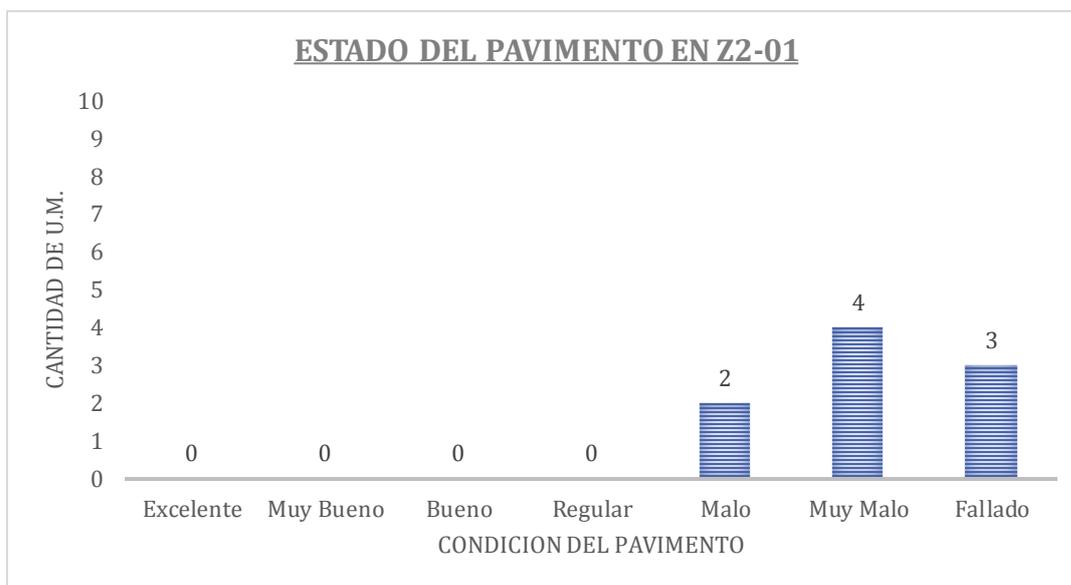
Gráfico V.20 Condición de pavimento más frecuente en la zona Z3-01.
Fuente: Elaboración Propia.

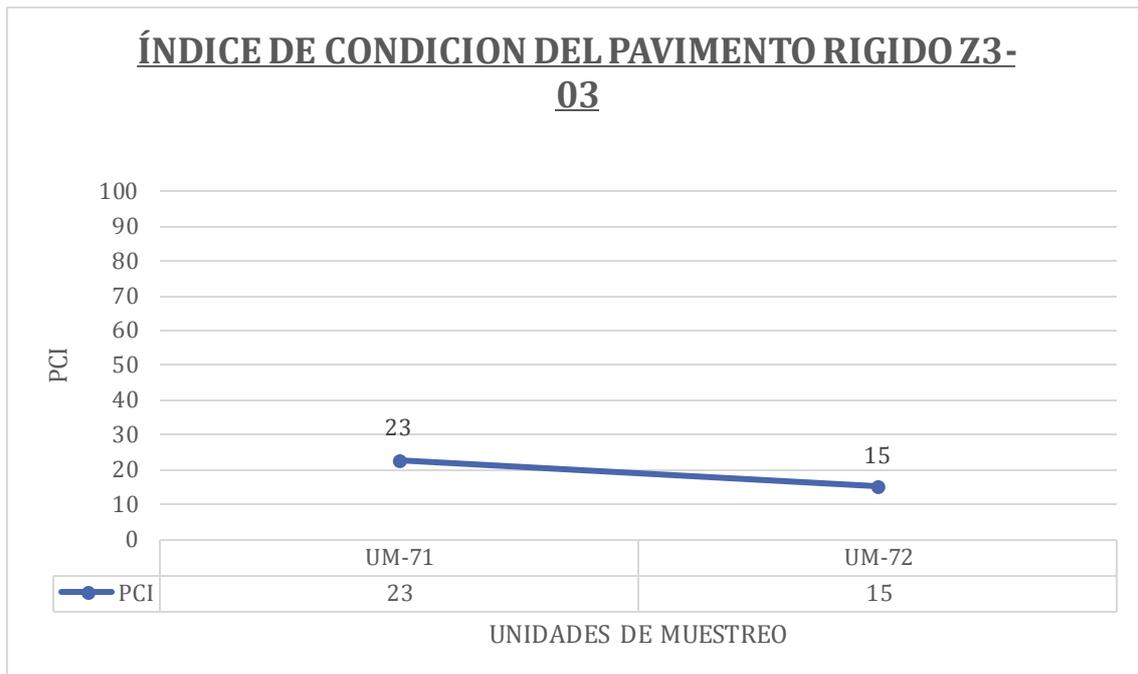
Gráfico V.27 Perfil de los PCI obtenidos por cada unidad de muestreo de la zona Z3-03.
Fuente: Elaboración Propia.

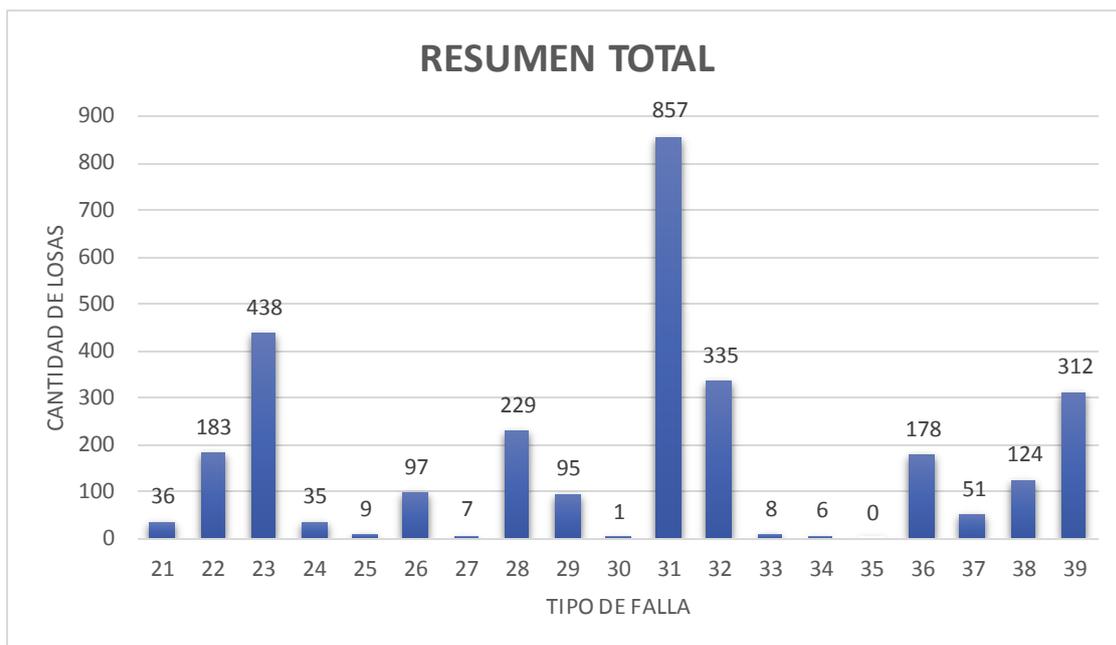
Gráfico V.30 Resumen Total de la Cantidad de Losas por Tipo de Falla.
Fuente: Elaboración Propia.

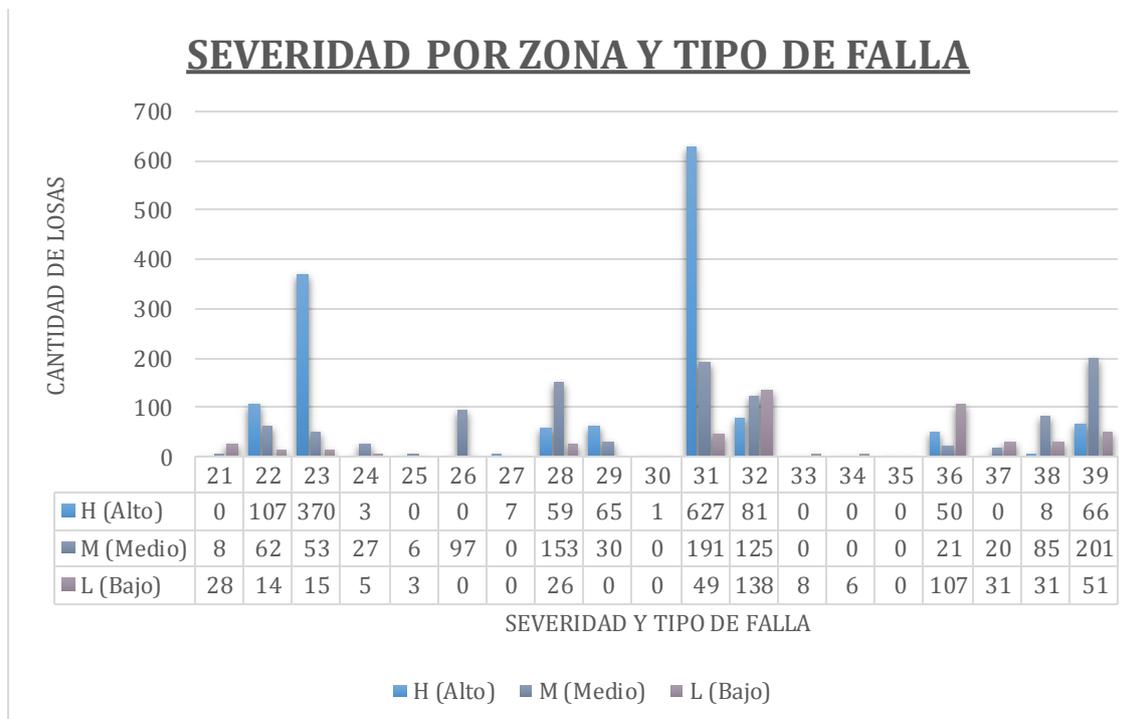
Gráfico V.31 Resumen Total de la Cantidad de losas por Severidad y Tipo de Falla.
