**“REMEDIACIÓN DE LOS PASIVOS AMBIENTALES MINEROS
GENERADOS POR LA EX UNIDAD MINERA LICHICOCHA ACTIVOS
MINEROS S.A.C. CON FINES DE DISMINUIR LOS LIXIVIADOS A LA
SUBCUENCA DEL RÍO SANTA EULALIA Y CUENCA DEL RÍO RÍMAC”**

TESIS

BACH. GARCÍA ALANIA, SANDRO ANIBAL

Cerro de Pasco - Perú - 2018

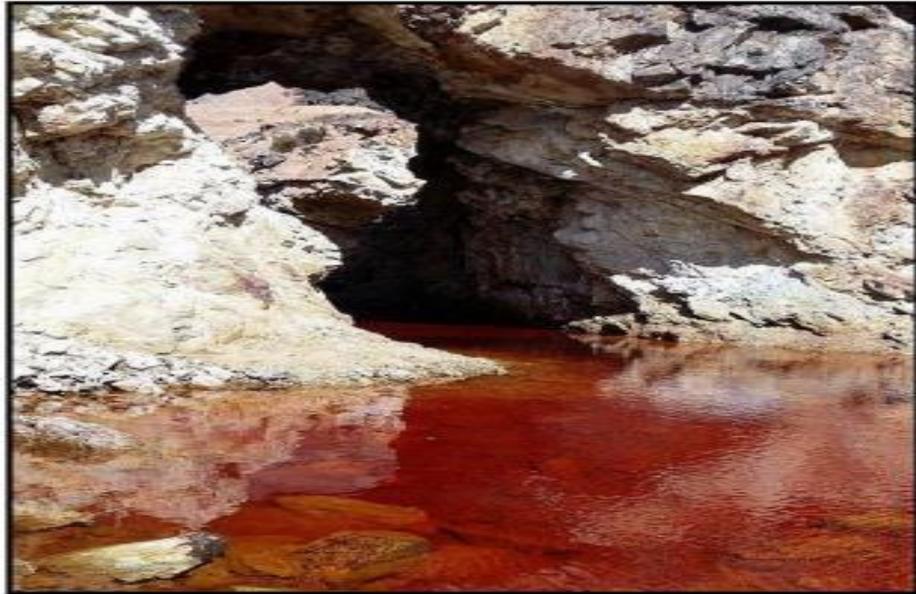
Imagen N° 01. Bocamina y Trincheras Generadora de Drenaje Ácidos

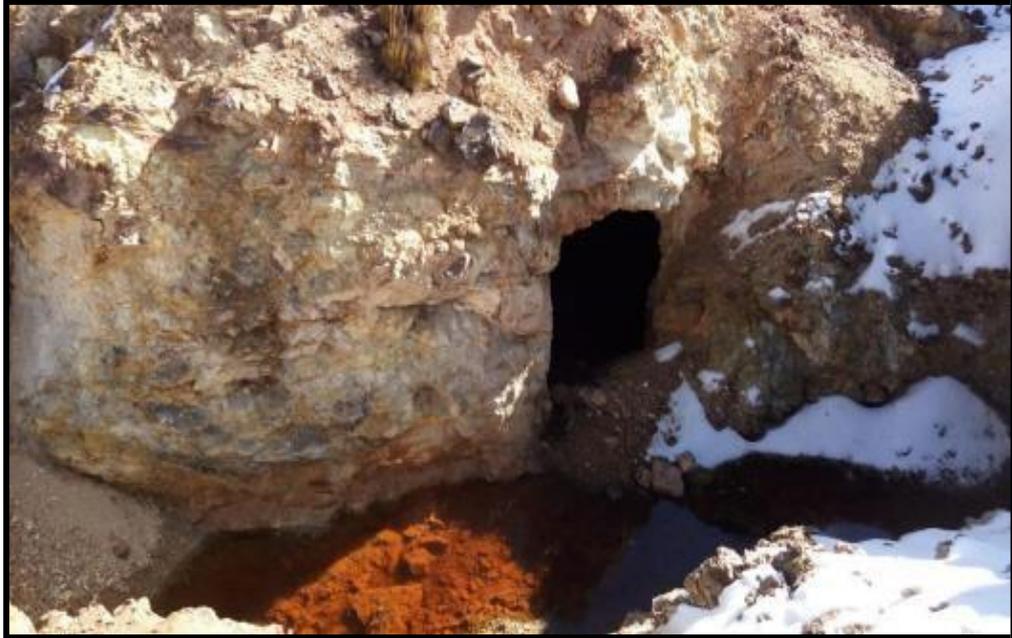
Imagen N° 02. Bocamina Generadora de Drenaje Ácidos

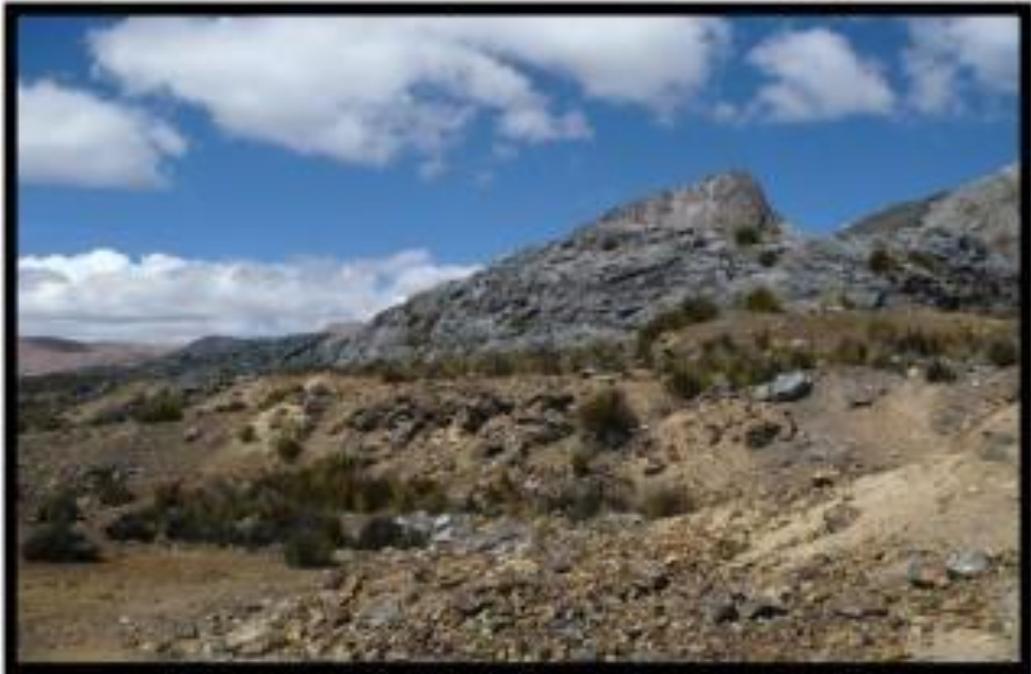
Imagen N° 03. Desmontes Generadora de Drenaje Ácidos

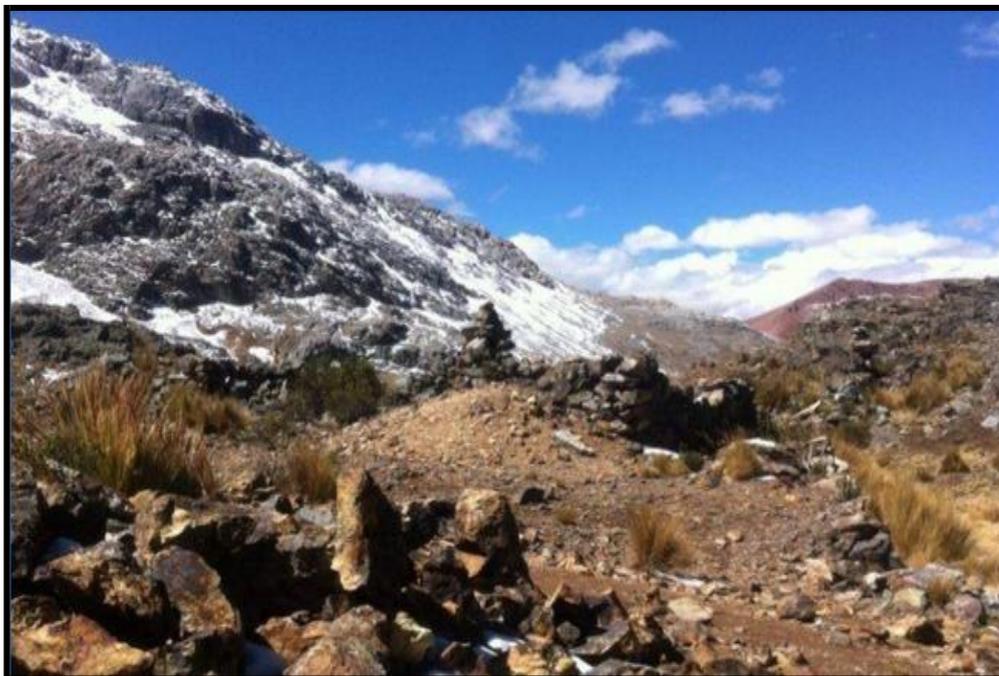
Imagen N° 04. Desmontes Generadora de Drenaje Ácidos

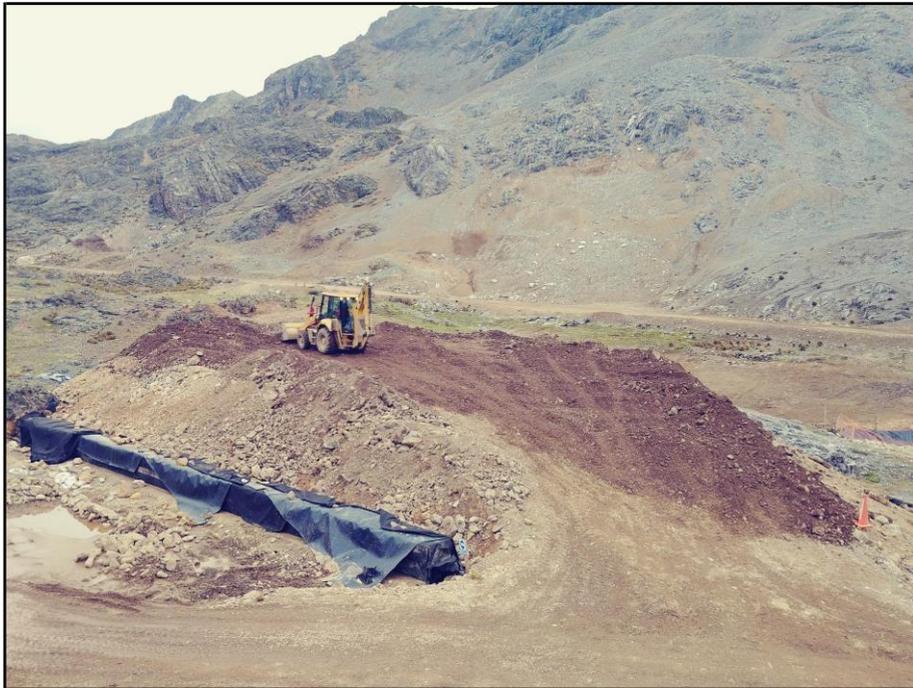
Imagen N° 05. Estabilidad de Talud

generarán cuando se proyectan las estructuras de relleno y las plataformas para los depósitos de desmontes, esto se realizó tal como se ve en la figura N° 02 y asimismo se evidencia en la imagen N° 05.

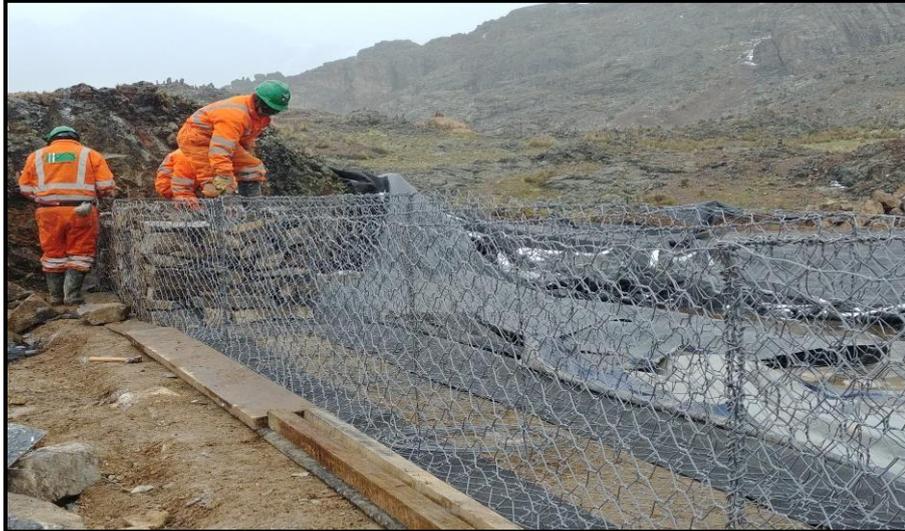
Imagen N° 06. Estabilidad con Gaviones en el Talud

La experiencia demuestra que las dos configuraciones mostradas pueden ser combinadas logrando buenos resultados, esto depende de las características del depósito de desmonte y del terreno donde está emplazado. La conformación del muro se puede apreciar en la imagen N° 06 y 07.

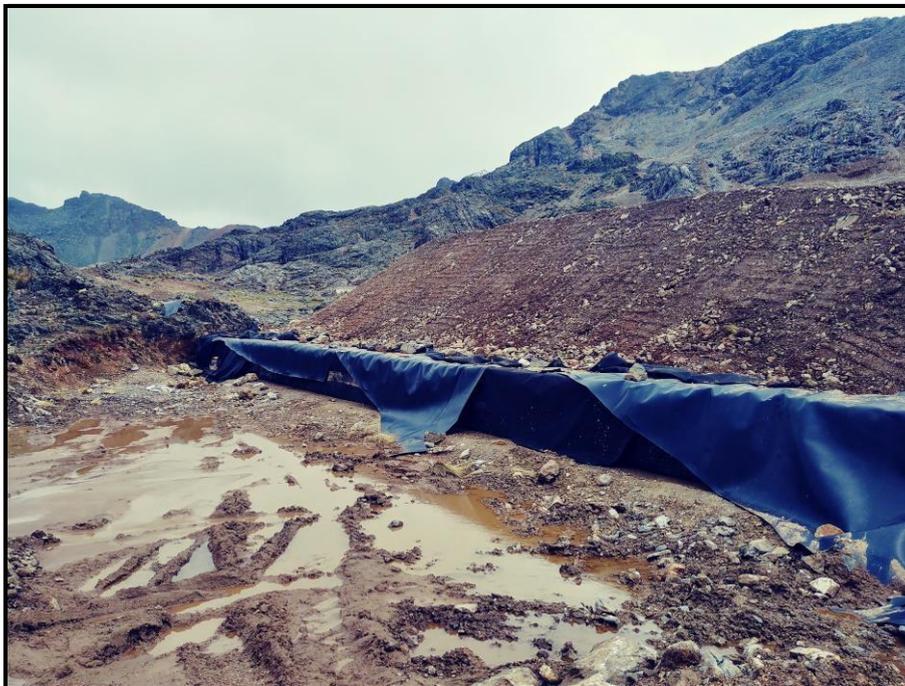
Imagen N° 07. Estabilidad con Gaviones en el Talud

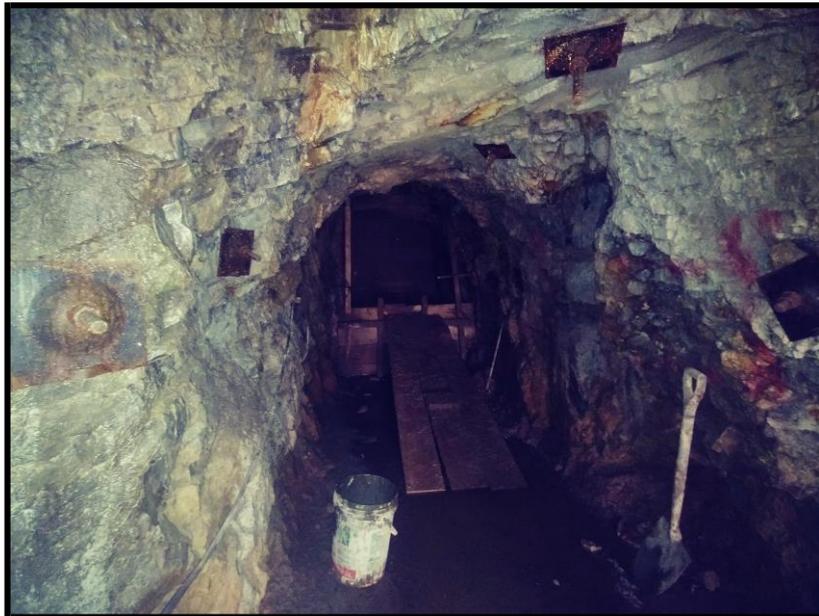
Imagen N° 08. Construcción de Tapón de Concreto

El cierre de minas con taponés especiales consiste en estructuras de concreto sólido no reforzado (agregados, cemento, agua, etc.), que se han colocado en una zona especialmente escogida de la galería (roca volcánica). En la imágenes 08, 09 y 10 se puede

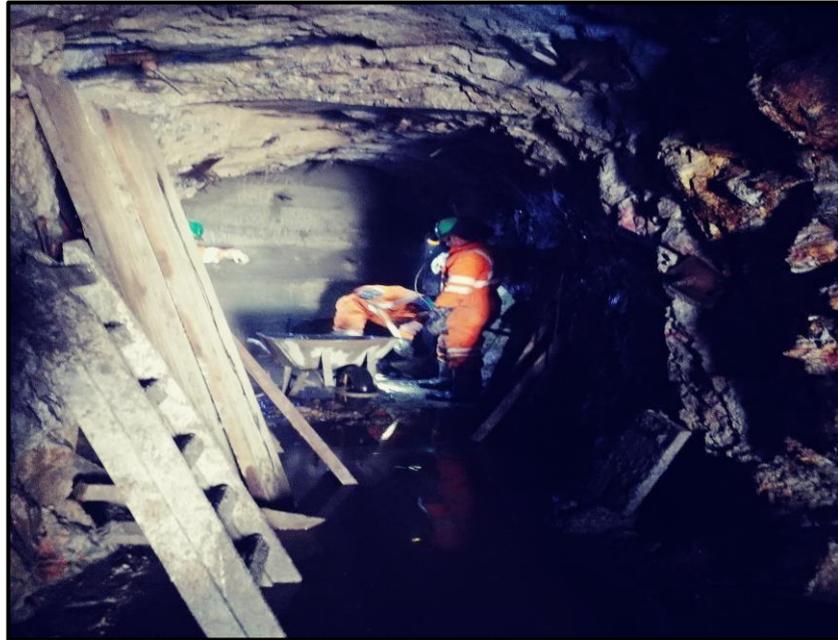
Imagen N° 09. Construcción de Tapón de Concreto

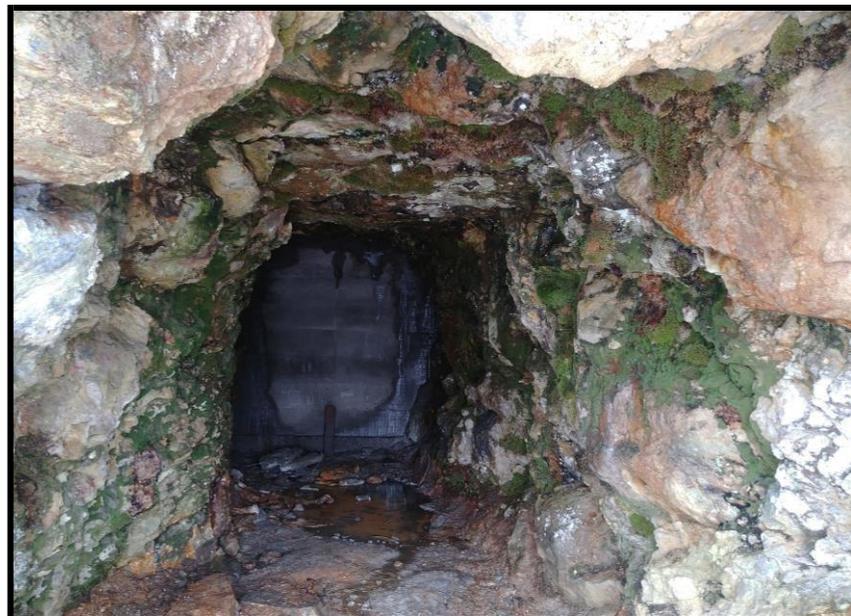
Imagen N° 10. Tapón Concluido

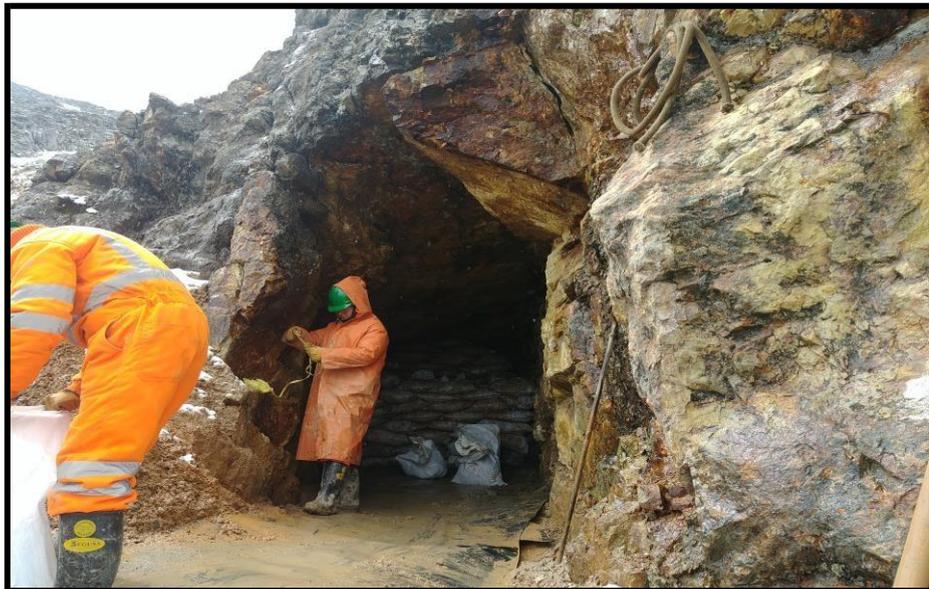
Imagen N° 11. Colocado de material Coluvial o Grava

Al final de la bocamina ya se cerrada se adiciono material calizo en un espesor de 2.50 m, para posterior adicionar tierra orgánica de la zona y a la vez se realizó el sembrío de ichu especie andina y natural de la zona. Estas actividades se puede obserar en las imágenes N° 11 y 12

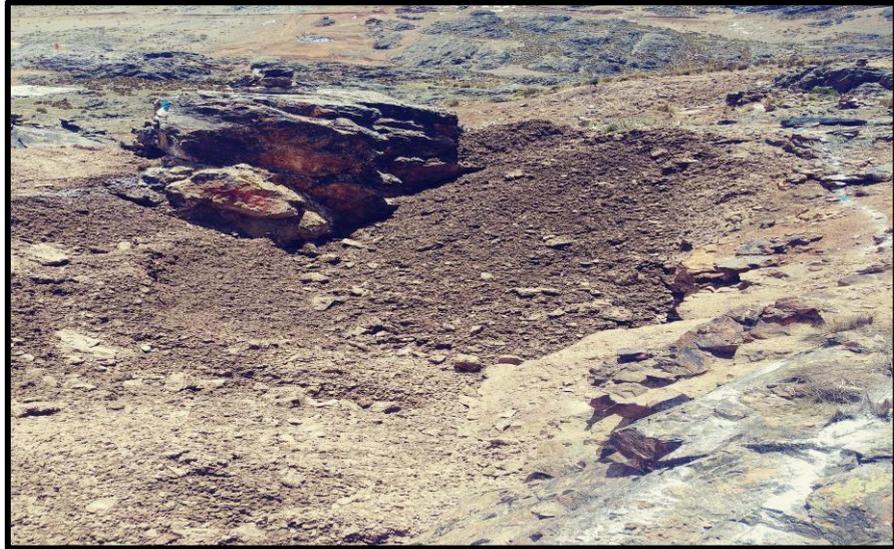
Imagen Nº 12. Bocamina Cerrada

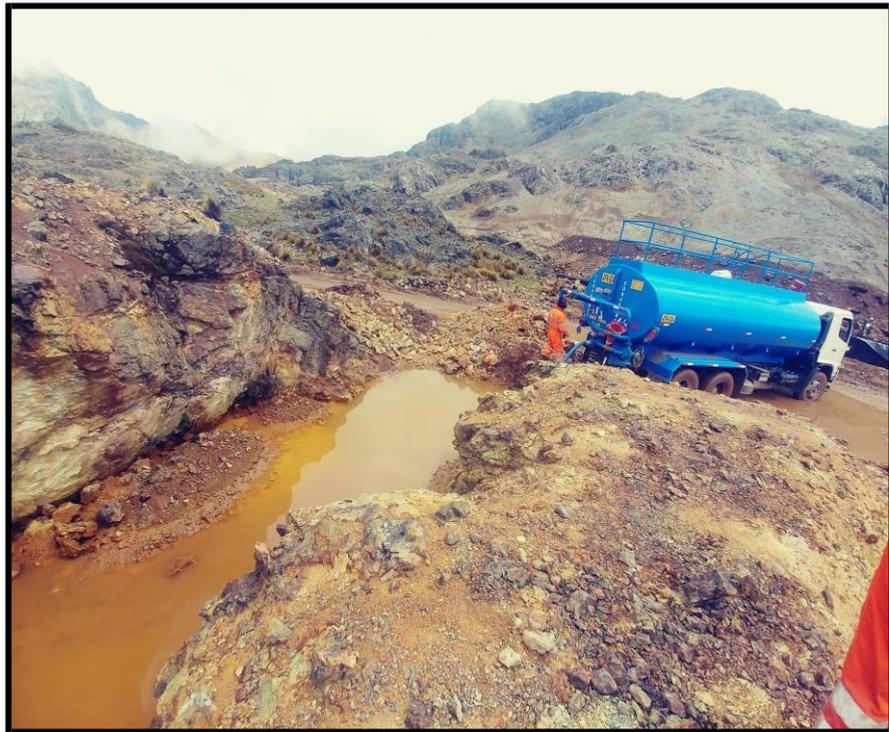
Estas zanjas se han desmoronado y los lados han ido fallando poco a poco, generando drenaje ácido proveniente de las paredes de rajo.

Imagen N° 13. Retiro de Agua Acida

- Relleno de las aberturas con bancos de gran diámetro tal como se puede observa en las imágenes N° 13 y 14.

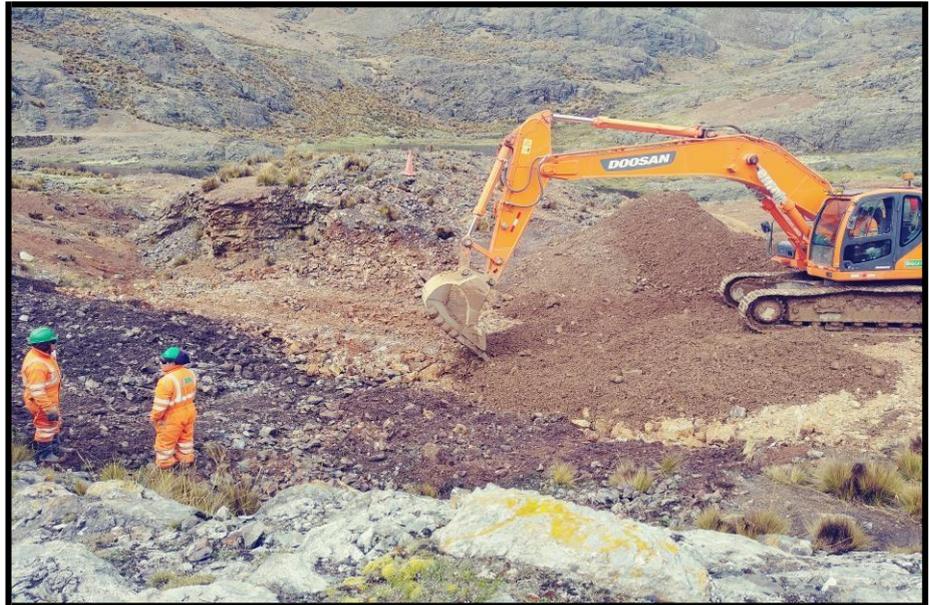
Imagen N° 14. Rellenado de Trincheras

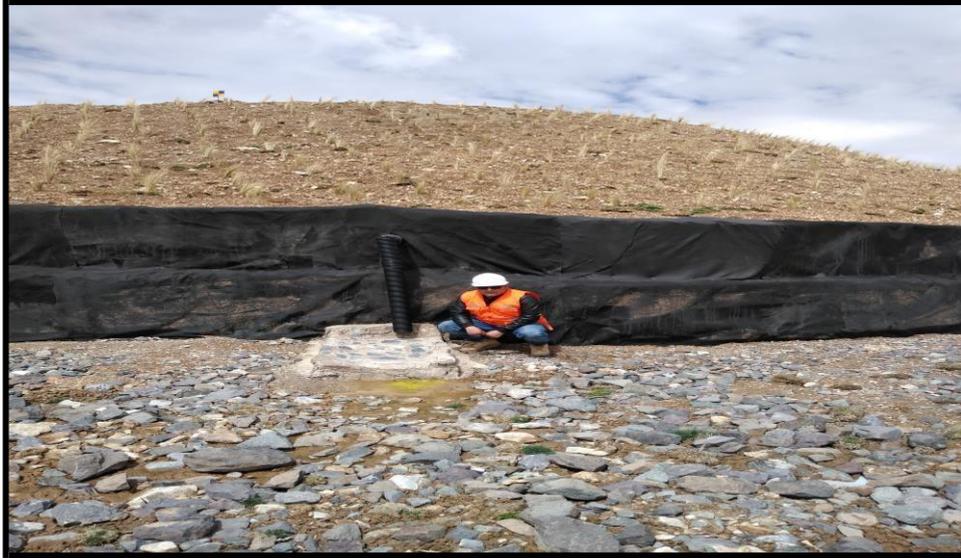
Imagen N° 15. Desmontera Impermiabilizado y Estabilizado

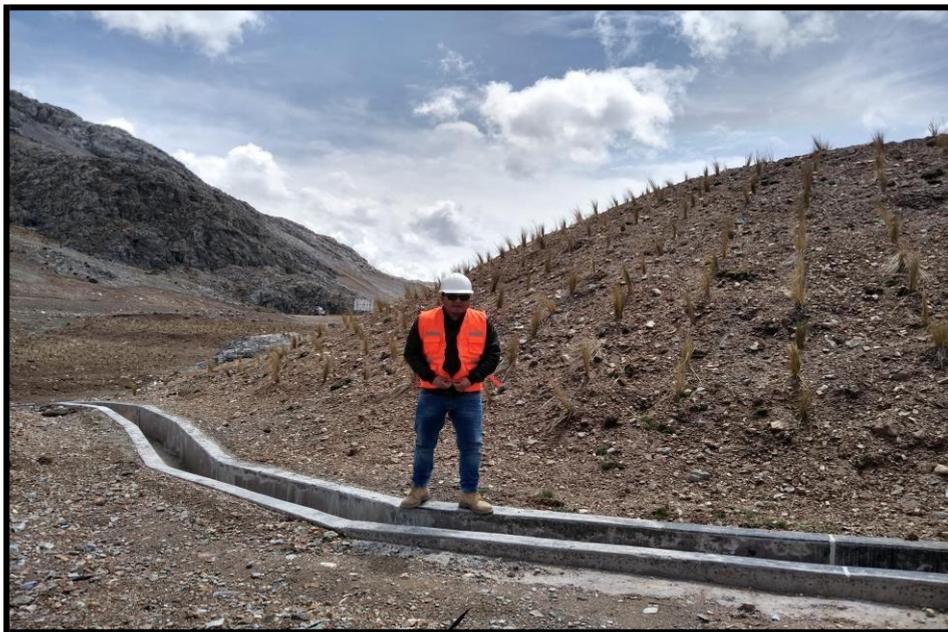
Imagen N° 16. Cunetas de Captación y Derivación de Aguas

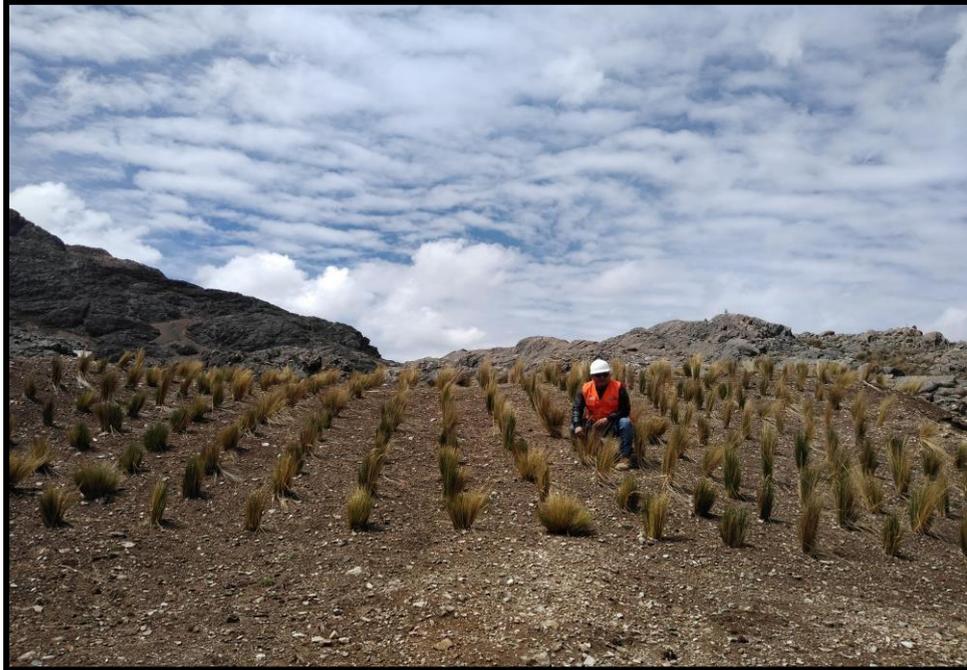
Por otro lado, se muestra también las especies oriundas de la zona como el ichu, donde dan mejor garantía del cierre y por ende un mejor aspecto.

Imagen N° 17. Especie de Ichu en Adaptación después del Cierre

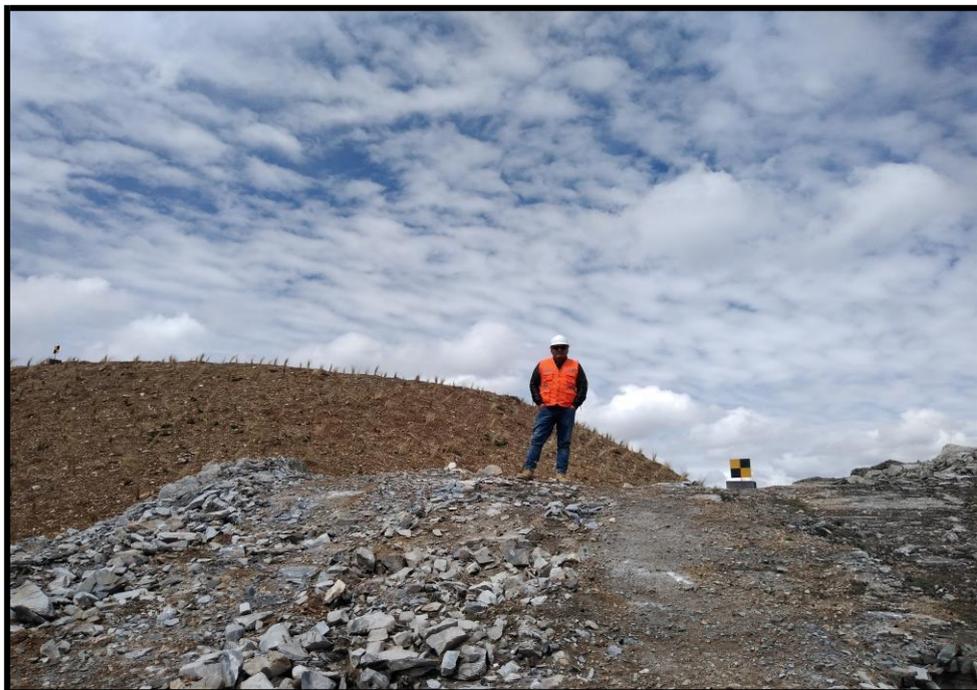
Imagen N° 18. Botadero Controlado

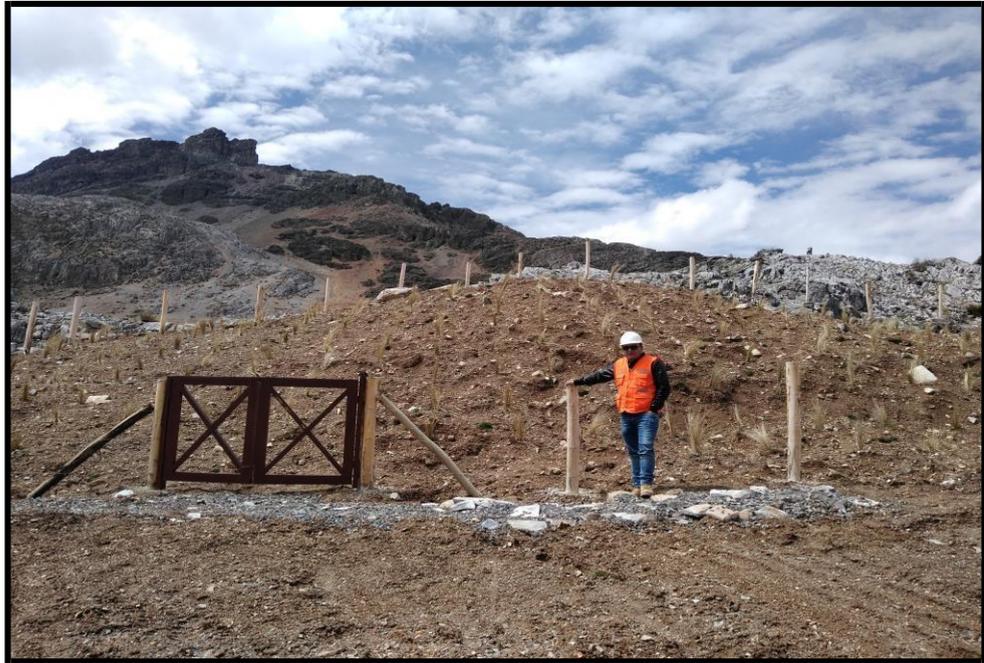
Finalizado la remediación de Bocaminas y Pique bocaminas, como se puede apreciar en las imágenes N° 19 y 20 el contacto con el ambiente fue eliminada, lo cual permitirá que ya no se genere lixiviados al ambiente y asimismo la generación de drenaje ácido de mina.

Imagen N° 19: Bocaminas y Pique-bocamina Cerrado

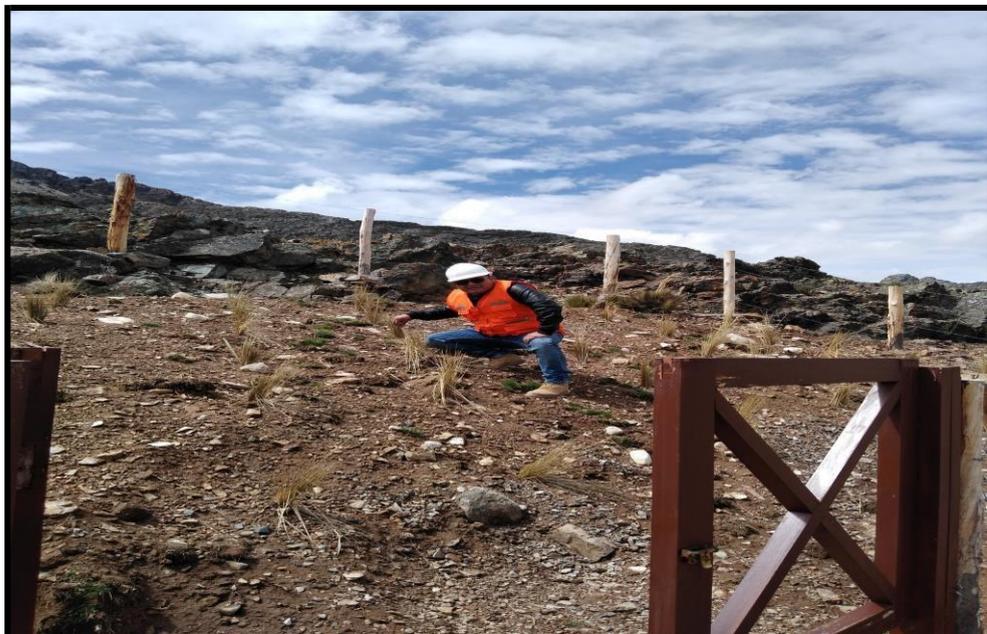
Por otro lado, se muestra también las especies oriundas de la zona como el ichu, donde dan mejor garantía del cierre y por ende un mejor aspecto.

Imagen N° 20: Bocaminas y Pique-bocamina Con Especies de la Zona

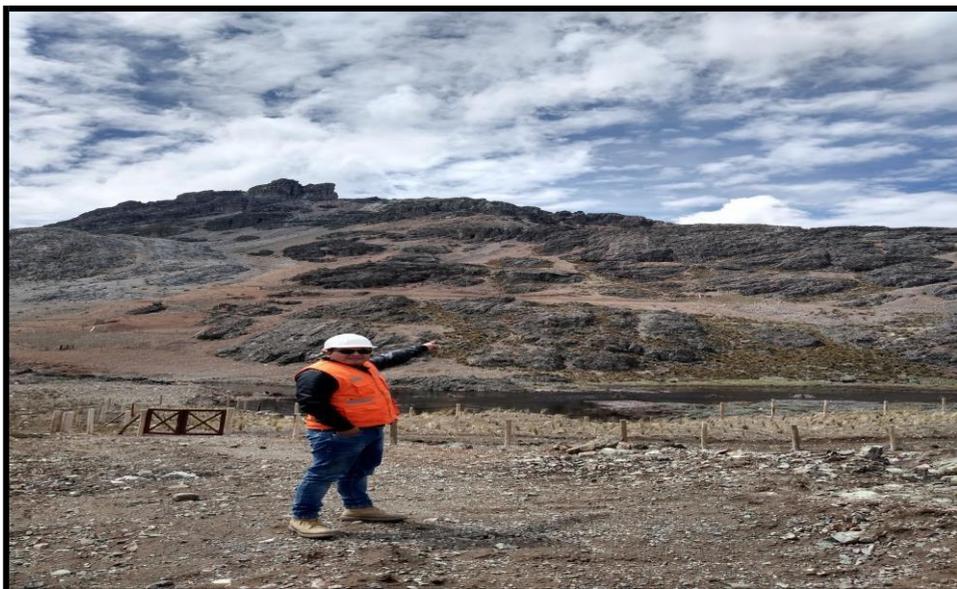
Finalizado la remediación de las trincheras, como se puede apreciar en las imágenes N° 21 y 22 el contacto con el ambiente fue eliminada, lo cual permitirá que ya no se genere lixiviados al ambiente y asimismo la generación de drenaje ácido de mina.

Imagen N° 21: Vista de Bocaminas Cerradas

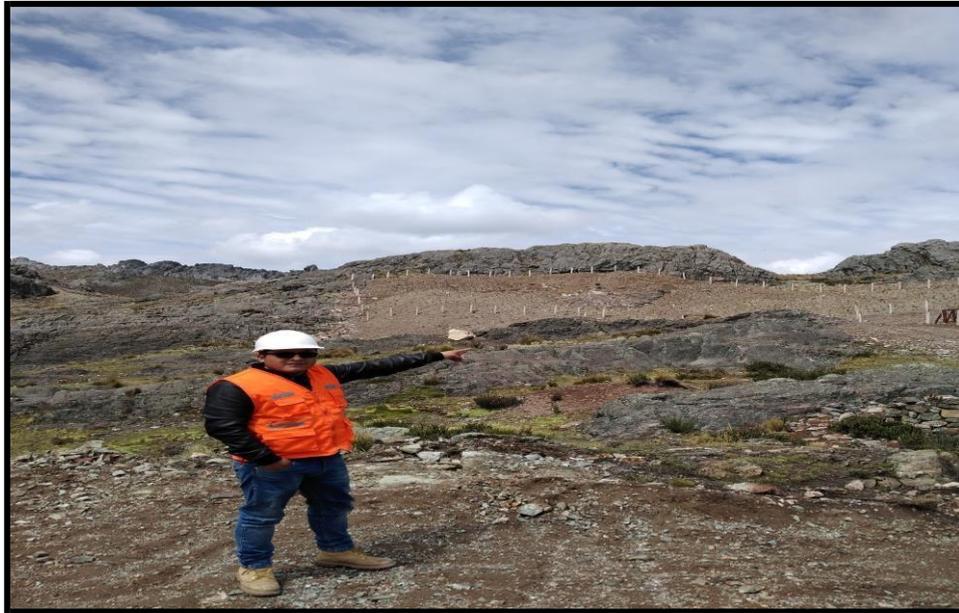
Asimismo, en las imágenes se puede observar que las áreas remediadas están cercadas a fin de evitar el ingreso de animales que puedan perjudicar la remediación, lo cual esto permitirá la adaptación de la especie ichu en el componente remediado.

Imagen Nº 22: Vista de Bocaminas Cerradas y Cercadas

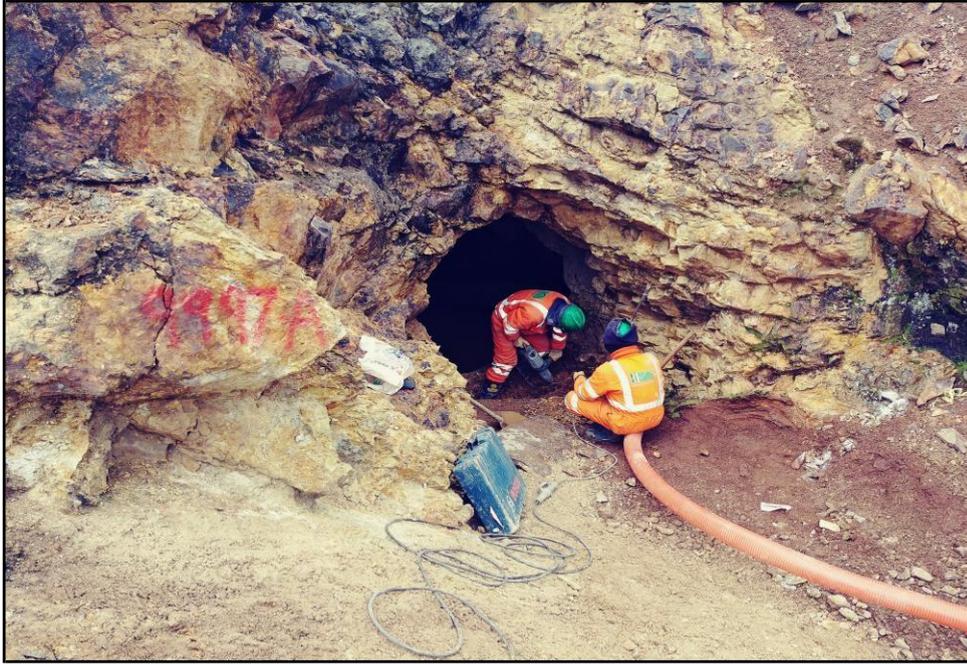
VISTA DE LOS TRABAJOS DE CIERRE DE BOCAMINAS EN LA EX U.M.

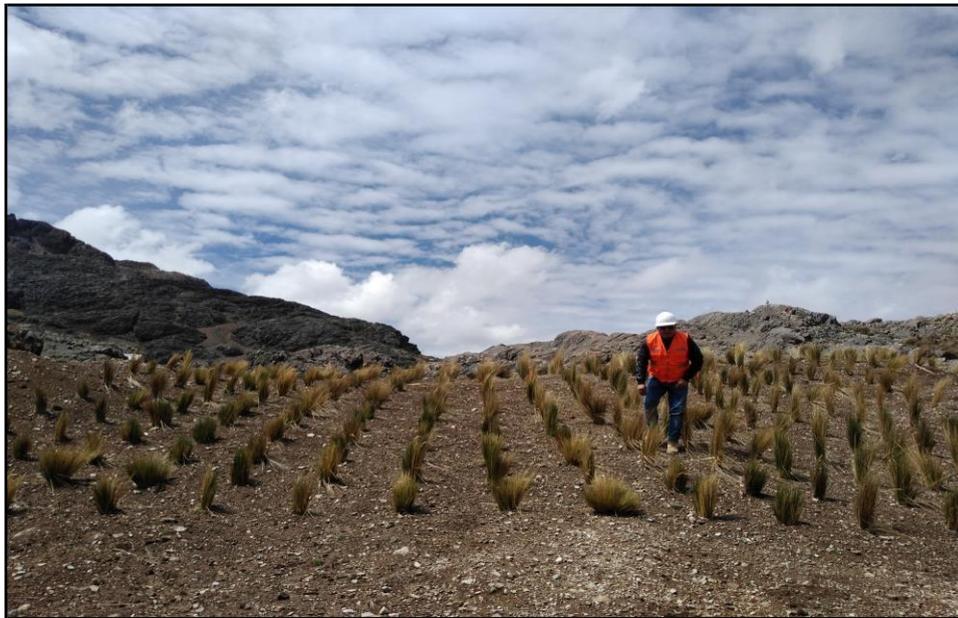
VISTA DEL CIERRE FINAL DE LOS COMPONENTES DE LA EX U.M.
