UNIVERSIDAD NACIONAL DANIEL ALCIDES CARRIÓN

**Evaluación de los parámetros físicos y químicos de los recursos
hídricos en el Distrito de Goyllarisquizga influenciado por los pasivos
ambientales de carbón Provincia Daniel Alcides Carrión – Pasco -
2018**

Autor: Bach. Wendy Beatriz LOZANO SANTIAGO

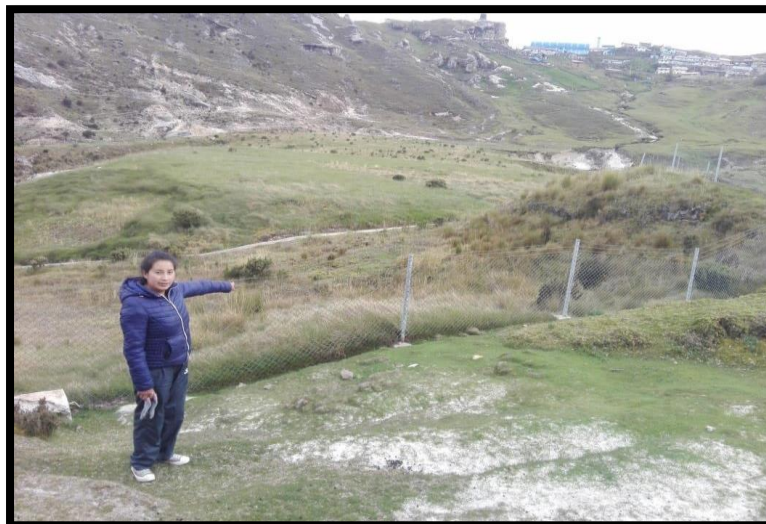
Imagen N° 03: Vista de la remediación de Chontas parte alta

La remediación de Chontas tiene un área de 1.30 Hectáreas, la estructura conformada es muy similar a la remediación de Azalia tal como describimos, la remediación está contenida con gaviones de altura de 1.50 metros y están separados cada 10 metros haciendo una estructura tipo andenes. Asimismo, esta remediación tiene una cobertura de geomembrana interna, posterior tiene material orgánico como tierra y guano de corral y sobre ella especies naturales de la zona tal como ichu, pasto ray gras y trébol, para más detalle se puede visualizar la imagen N° 03 y 04 de la presente investigación.

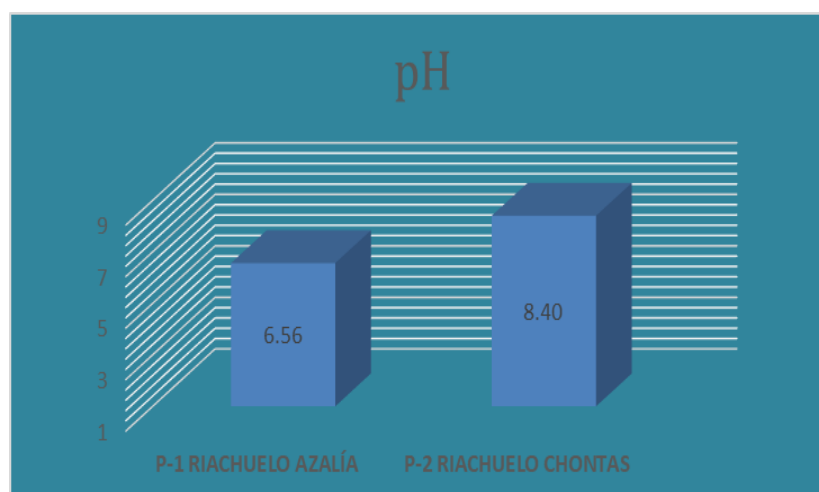
Gráfico N° 01: Resultado del Parámetro (pH)

Teniendo los estándares de calidad ambiental para categoría 3 (Riego de vegetales y bebida de animales), tiene como estándar la potencia de hidrogeno (pH) de 6,5 – 8,5, por lo que vemos en los dos puntos de monitoreo riachuelo Azalía (P-1) y riachuelo Chontas (P-2) cumple con los estándares de calidad ambiental para categoría 3, ya que en el punto de monitoreo P-1 el pH es de 6.56 y en el punto de monitoreo P-2 el pH es de 8.40.

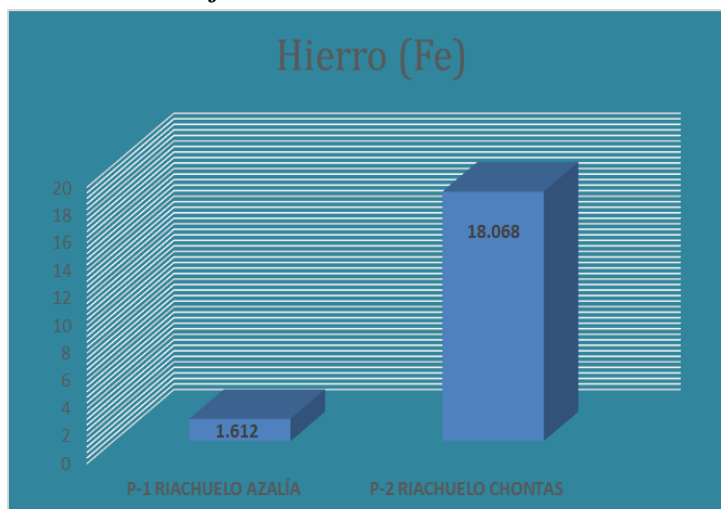
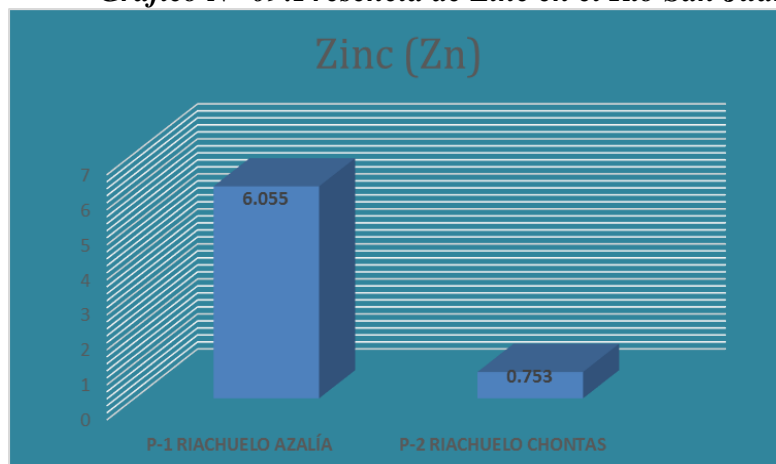
Análisis e Interpretación del parámetro Metales Totales

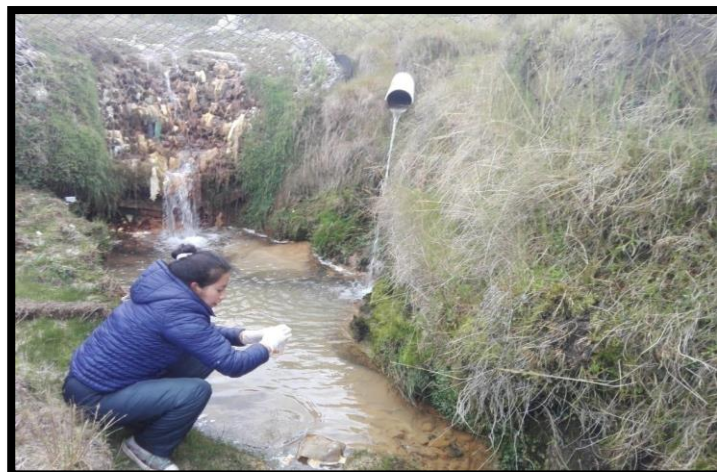
**Fotografía N° 03: VISTA DEL VERTIMIENTO DE AGUA PROVENIENTE DE
LA REMEDIACIÓN DE CHONTAS**

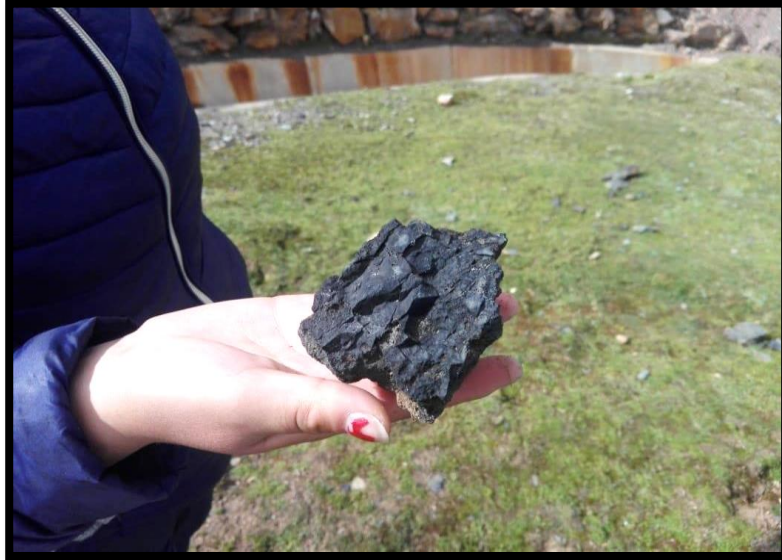
Fotografía N° 04: VISTA CARBÓN PRESENTE EN LAS REMEDIACIONES DE AZALÍA Y CHONTAS

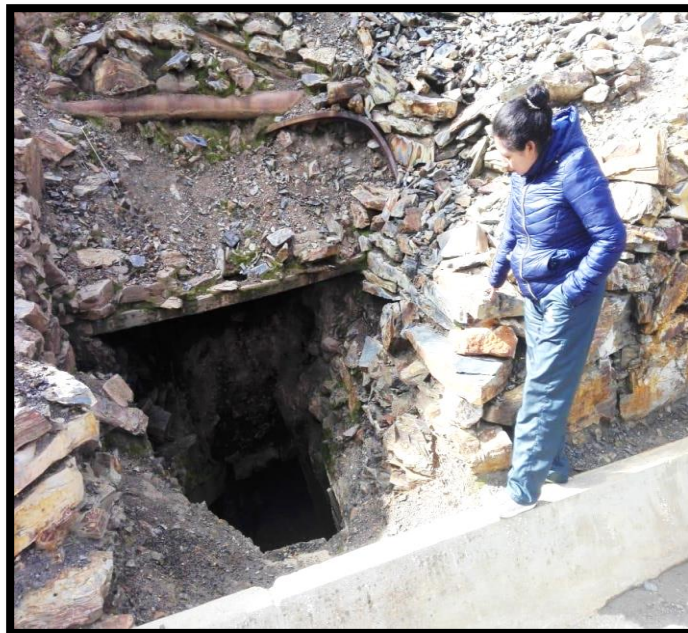
Fotografía N° 05: VISTA DE BOCAMINAS ABIERTAS EN LA REMEDIACIÓN DE AZALÍA
