**T E S I S**

**Remediación ambiental de las zonas alteradas por la minería colonial,  
mediante el aprovechamiento de sus relaves en el distrito de Vicco y  
alrededores**

**Ingeniero Ambiental**

**Cerro de Pasco – Perú – 2022**

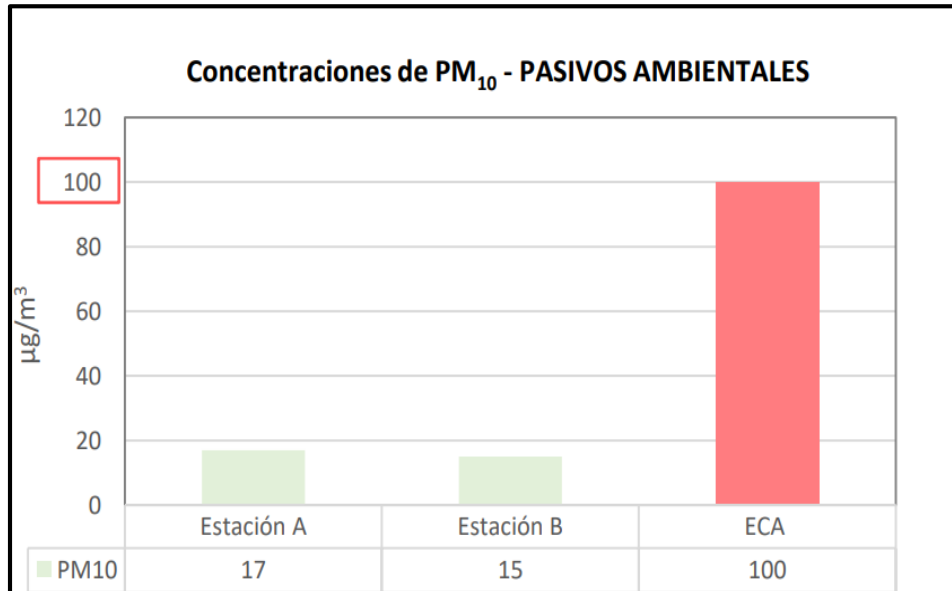
**Gráfica 1**

**Concentración de PM<sub>10</sub> – Pasivos Ambientales Coloniales**

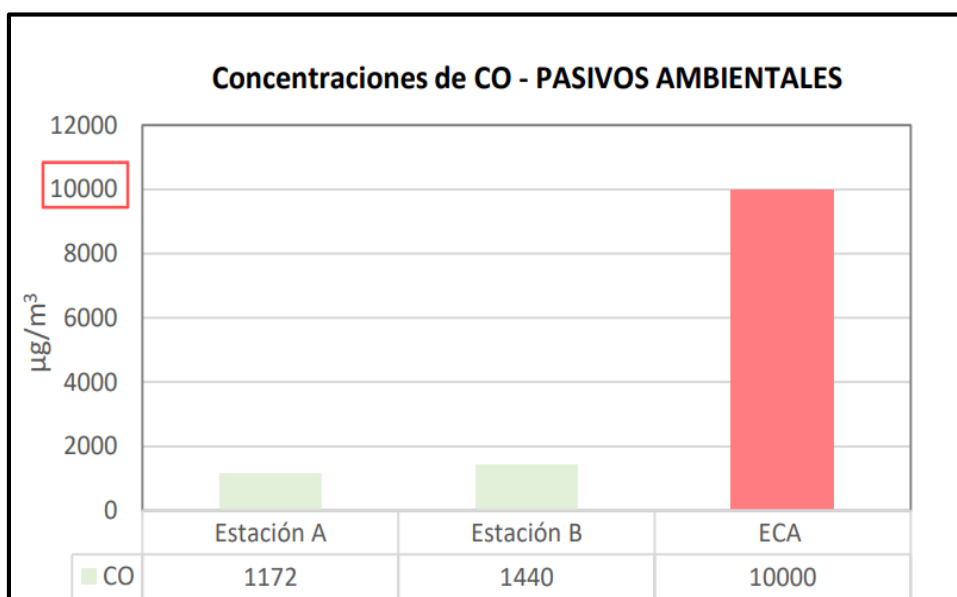
**Gráfica 2**

**Concentraciones de CO – Pasivos ambientales Coloniales**

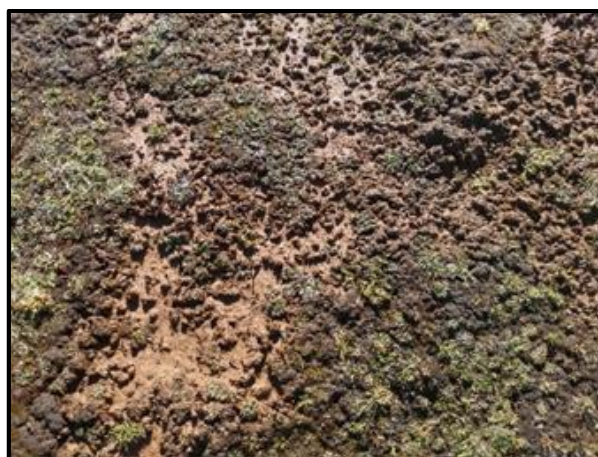
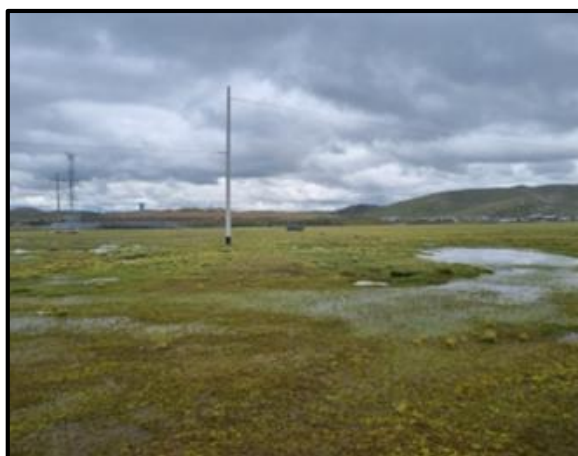
La cantidad de extracción del Cobertura Vegetal fue variable por lo que en algunas zonas requirió de una regular cantidad y en algunas zonas fue baja, ya que existen áreas en las cuales el suelo no contó con cobertura y el pasivo ambiental se encontraba expuesto, como se puede visualizar en las imágenes:

**Figura 1: Extracción de cobertura vegetal**

Cabe mencionar que las actividades de remediación tuvieron la misma técnica en todos los pasivos coloniales, teniendo ciertas variaciones en algunos. Para aquellas zonas que actualmente se encuentran completamente cubiertas con vegetación el método de extracción de la cobertura fue utilizando el método del desgroce (deschampe) y extracción mediante el uso de personal y/o excavadora.

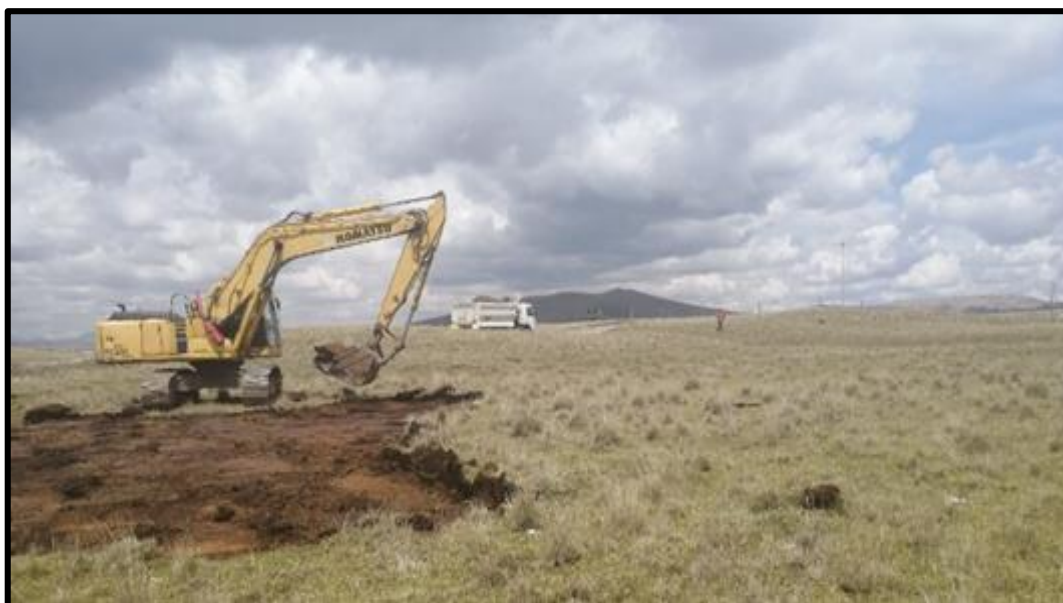
Para retirar el relave colonial en la zona de la remediación primeramente se desarrollaron accesos primarios y/o secundarios (según la inestabilidad de la zona de remediación), para de este modo poder realizar el acceso de volquetes y equipos pesados.

**Figura 2. Retiro del pasivo ambiental**

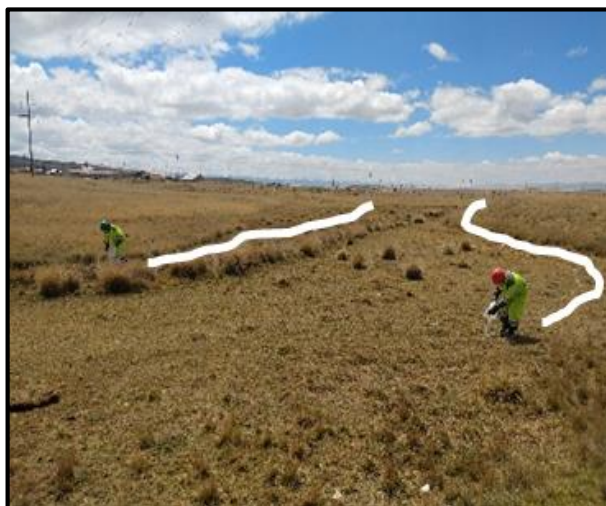
**Figura 3. Definición y delimitación del área**

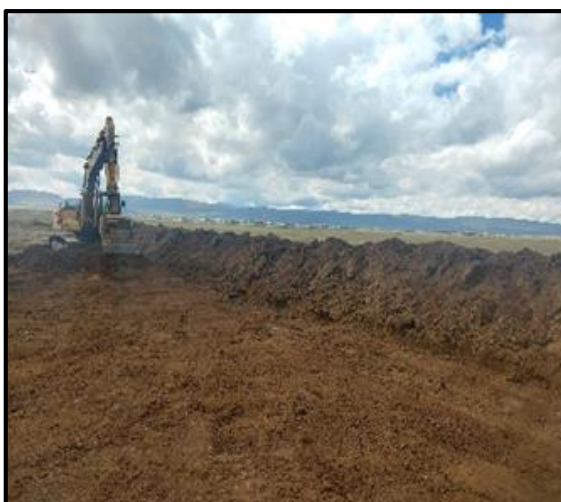
- Extracción del relave encontrado en la zona; en este caso se tuvo que recurrir a una excavadora, ya que la humedad imperante en el lugar hizo difícil el uso de un equipo con llantas (cargador frontal).
- El material extraído por la excavadora fue acumulado en un lugar más seco, para luego cargarlo a los camiones y trasladarlo al Stock.

**Figura 4. Extracción y acumulación de relaves coloniales**

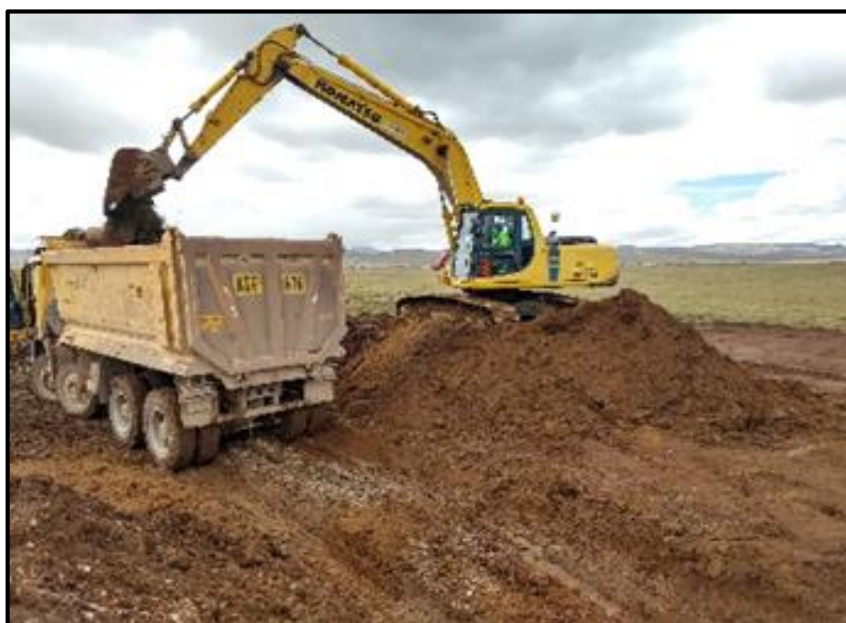
Para el transporte de material extraído como parte de la remediación ambiental, se utilizaron volquetes de 15 a 20 m<sup>3</sup> de capacidad, para llevar el material desde las zonas de Remediación/extracción a la zona de almacenamiento de la planta de beneficio Andes.

**Figura 5. Transporte de relave previamente acumulado**

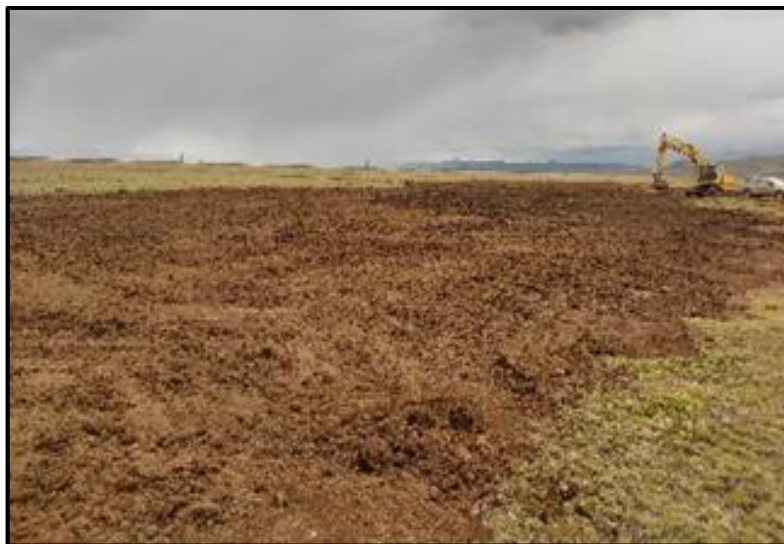
- Después de retirar el pasivo ambiental colonial, se inició con la conformación de terreno en toda el área impactada de acuerdo con la topografía de la zona.
- La materia orgánica remanente del desbroce fue esparcida en la superficie para mejorar la disponibilidad de nutrientes y para su descomposición natural.
- Los taludes de los lugares remediados se conformaron desde las zonas de cotas menores.

**Figura 6. Área final para remediación**

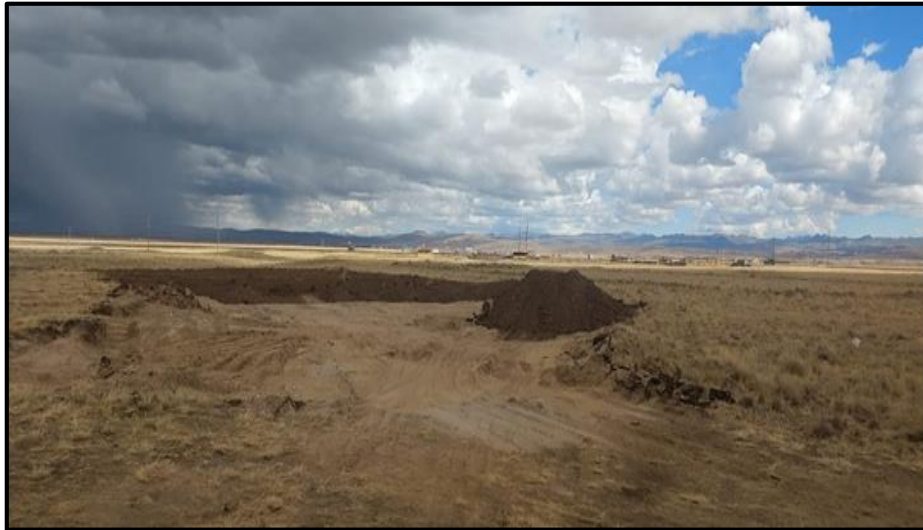
La materia orgánica remanente del desbroce fue esparcida en la superficie para mejorar la disponibilidad de nutrientes y para su descomposición natural. Y la incorporación en caso fue necesario de suelo orgánico (topsoil, según lo determinado por el especialista - Ing. Agrónomo), que tiene la característica de permitir la instalación de la vegetación, debido principalmente a la gran cantidad de nutrientes y materia orgánica que posee, con la finalidad de la preparación de cama de siembra para la implementación de semillas.

**Figura 7. Incorporación de Top Soil en las zonas de estudio**

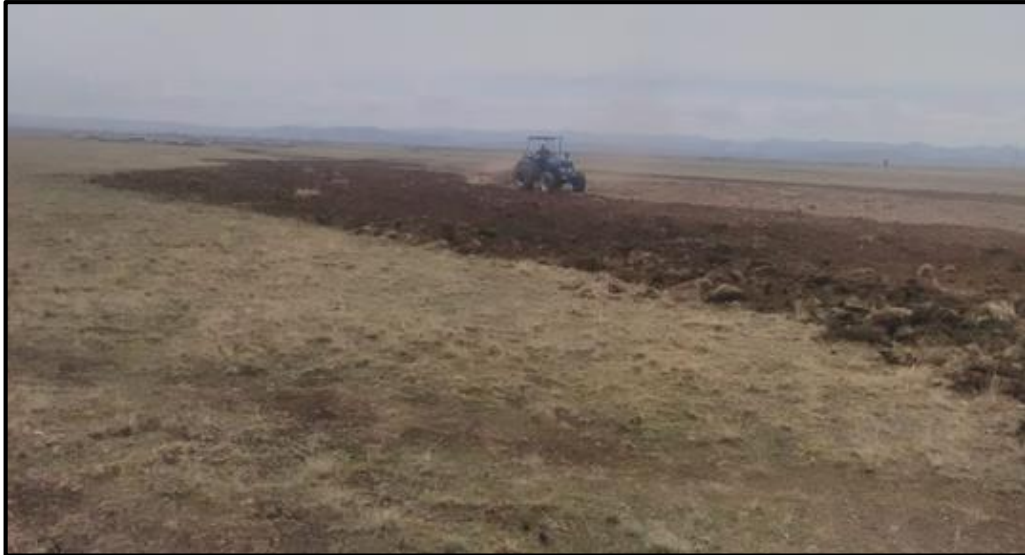
Se hizo uso del equipo de roturada para la preparación de terreno, de las otras áreas a remediar.

**Figura 8. Uso de equipo de roturado en las zonas de estudio**

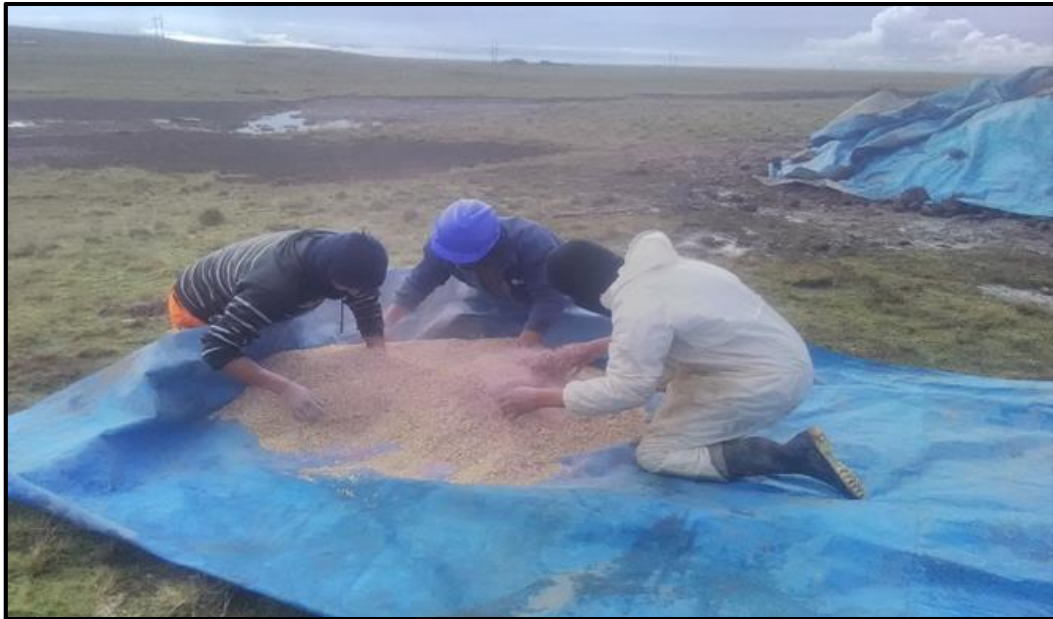
**Figura 9. Preparación de semillas a instalar**

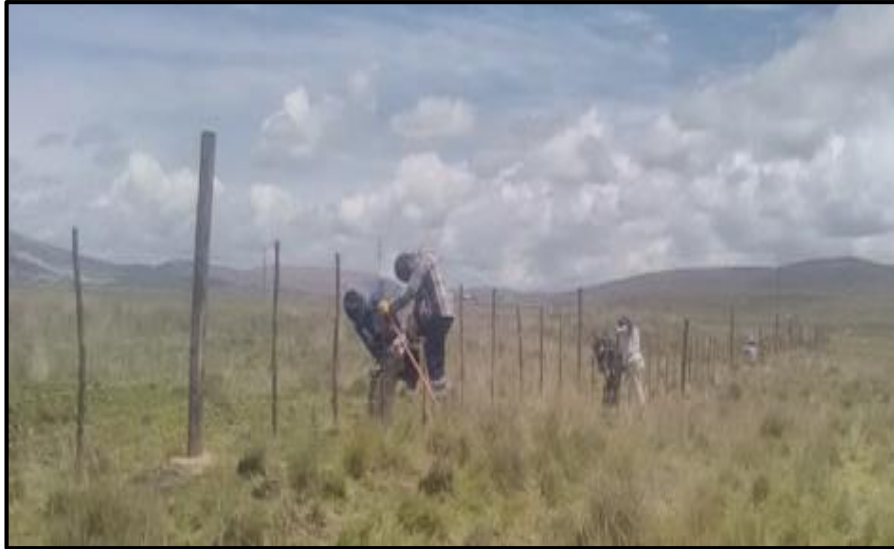
Como complemento y base para un buen manejo y conservación se instaló en algunas zonas remediadas un cerco perimétrico (alambre de púa y postes redondos) para evitar el ingreso de los animales durante el crecimiento y desarrollo de los pastos cultivados en todas sus etapas fenológicas.

**Figura 10. Colocación del Cerco perimétrico**

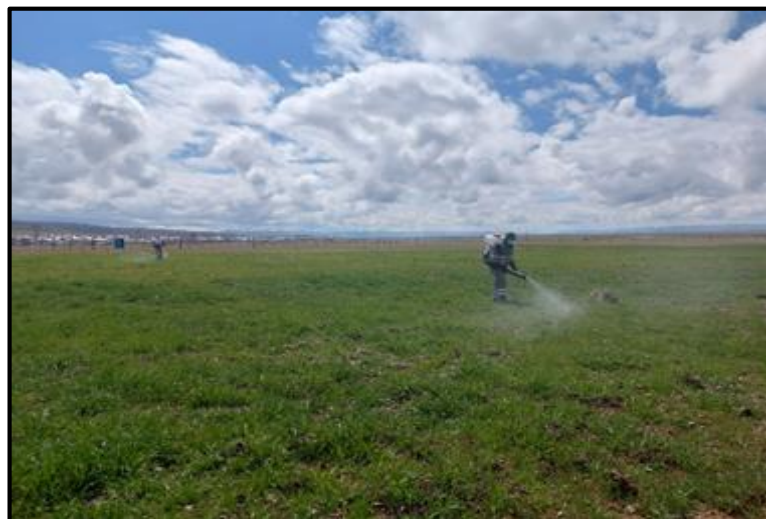
La aplicación de abono foliar se dio cuando la planta desarrolla 10 cm. de altura para el crecimiento y desarrollo normal de los pastos cultivados. Posterior a ella Aurex S.A. empresa remediadora hizo entrega del área remediada a los propietarios y que más adelante se presentara el porcentaje de avance de los pasivos remediados y por remediar.

**Figura 11. Adición de abono foliar**
