**Evaluación de la calidad de aguas del río San Juan antes de la
confluencia con las aguas del Lago Chinchaycocha en cumplimiento
de los estándares de calidad ambiental de agua, ubicado en el Distrito
de Vicco de la Provincia de Pasco - 2022**

**Para optar el título profesional de:
Ingeniero Ambiental**

Autor: Bach. Chris Jimmy JIMENEZ HUALLPA

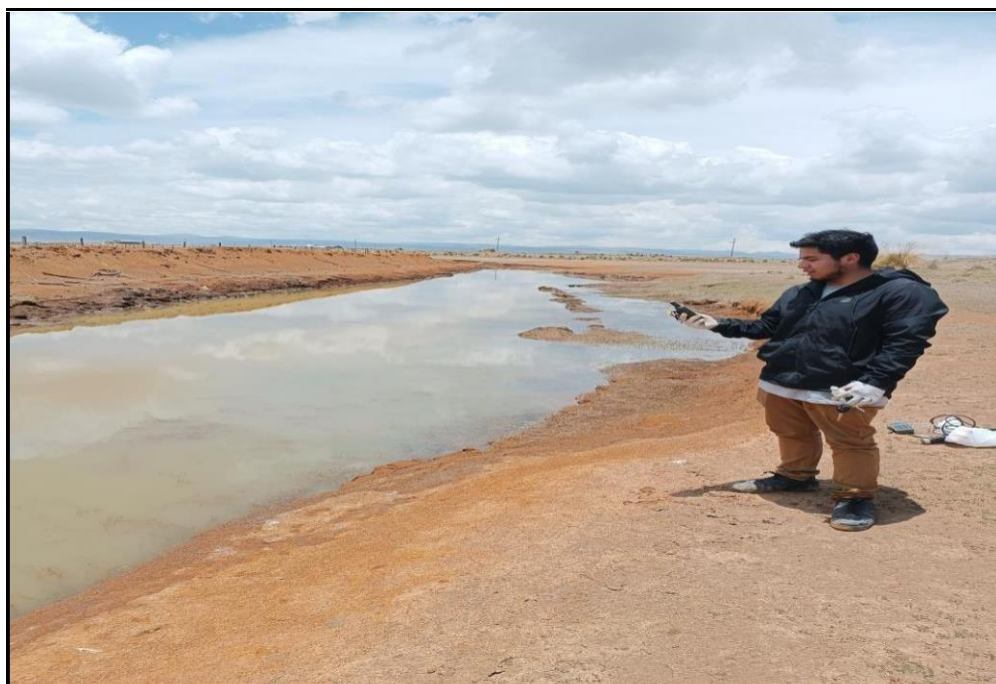
Imagen 1.

Ubicación del punto de monitoreo P-1 rio San Juan

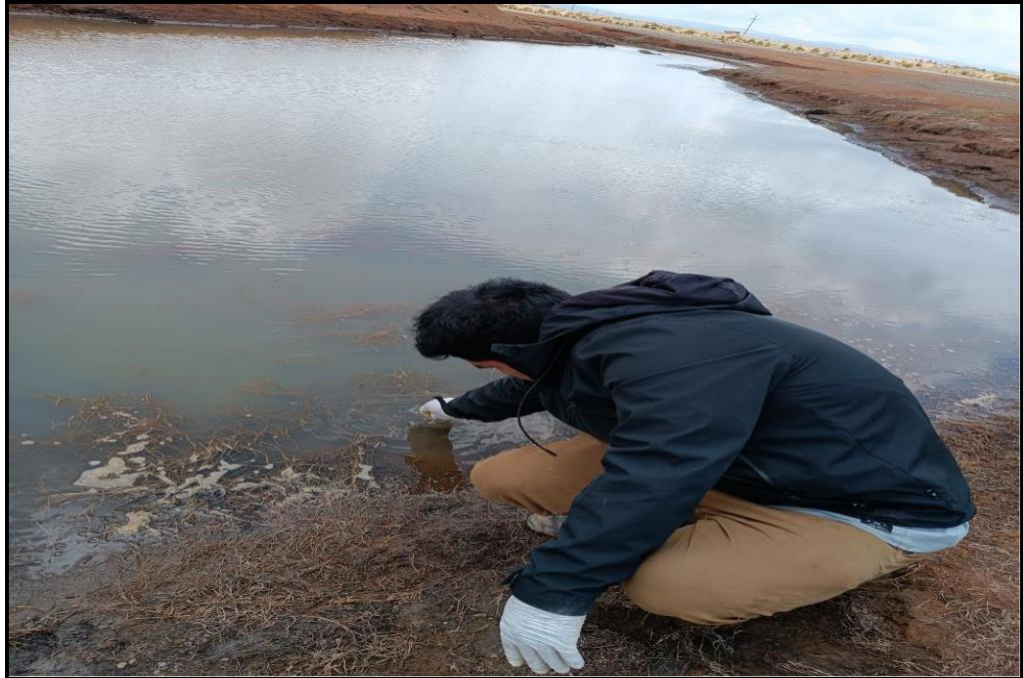
Imagen 2.

Monitoreo de agua en el P-1 rio San Juan.

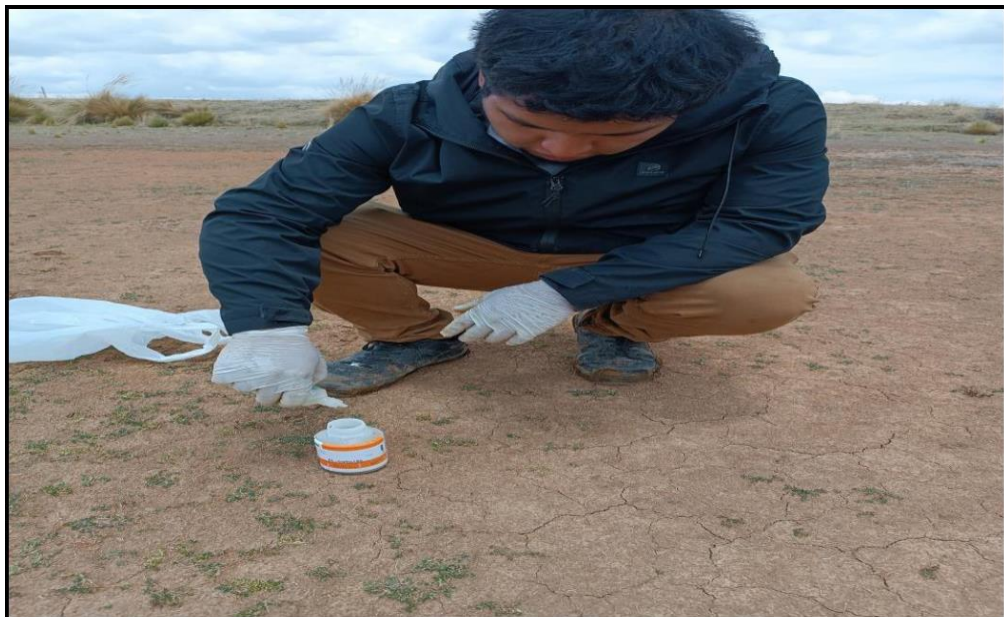
Imagen 3.

Preservado de muestra en el P-1 rio San Juan.

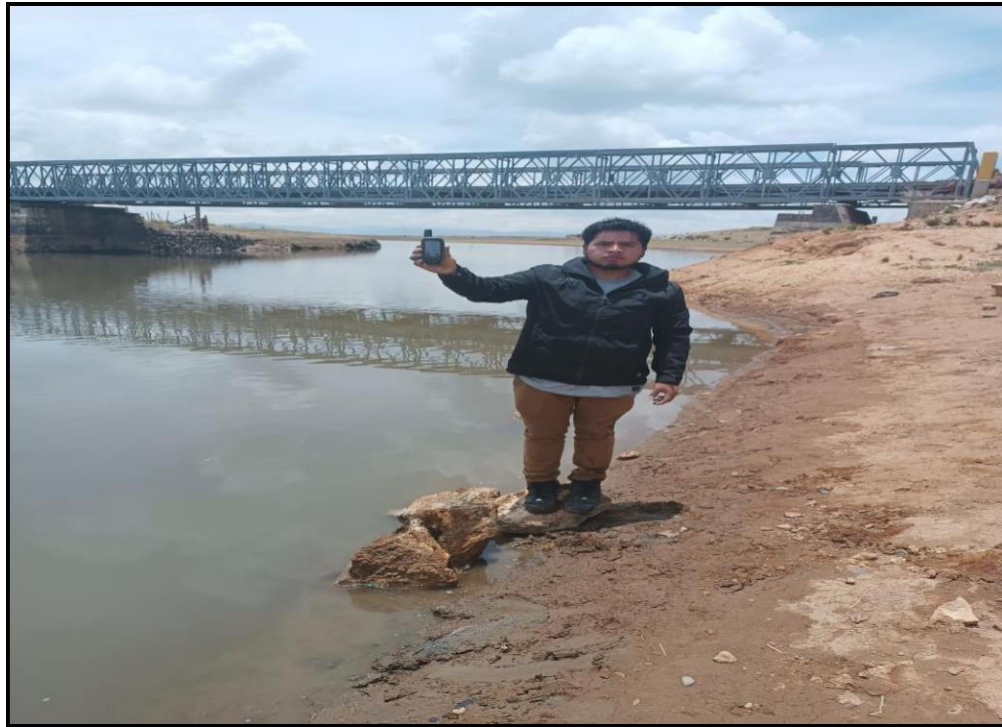
Imagen 4.

Ubicación del punto de monitoreo P-2 cercano a la laguna Chinchaycocha.

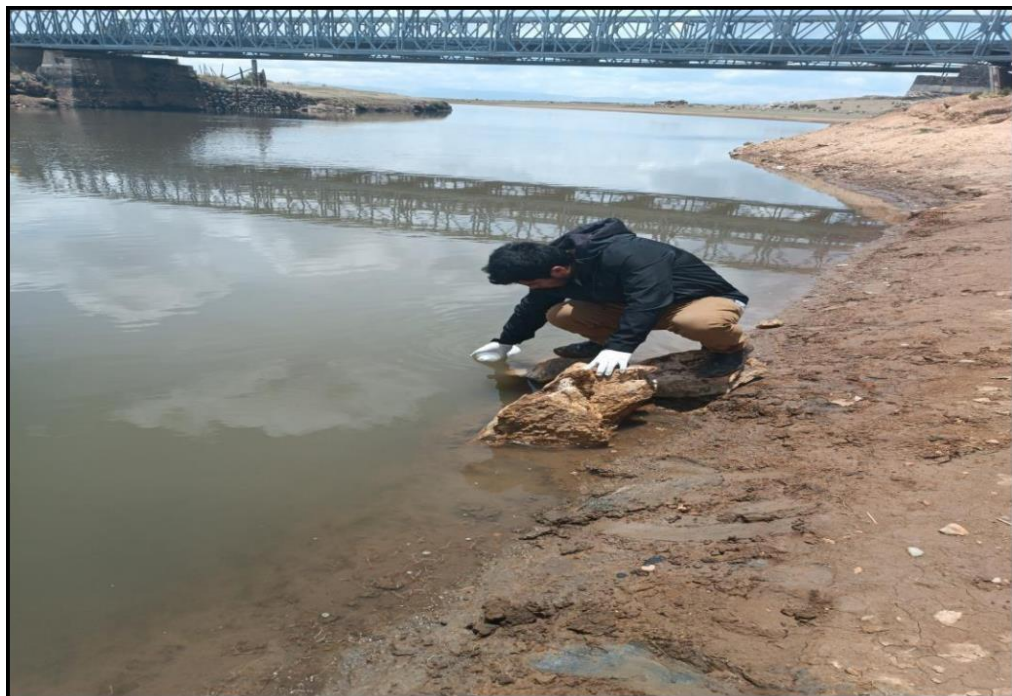
Imagen 5.

Monitoreo de agua en el P-2 cercano a la laguna Chinchaycocha

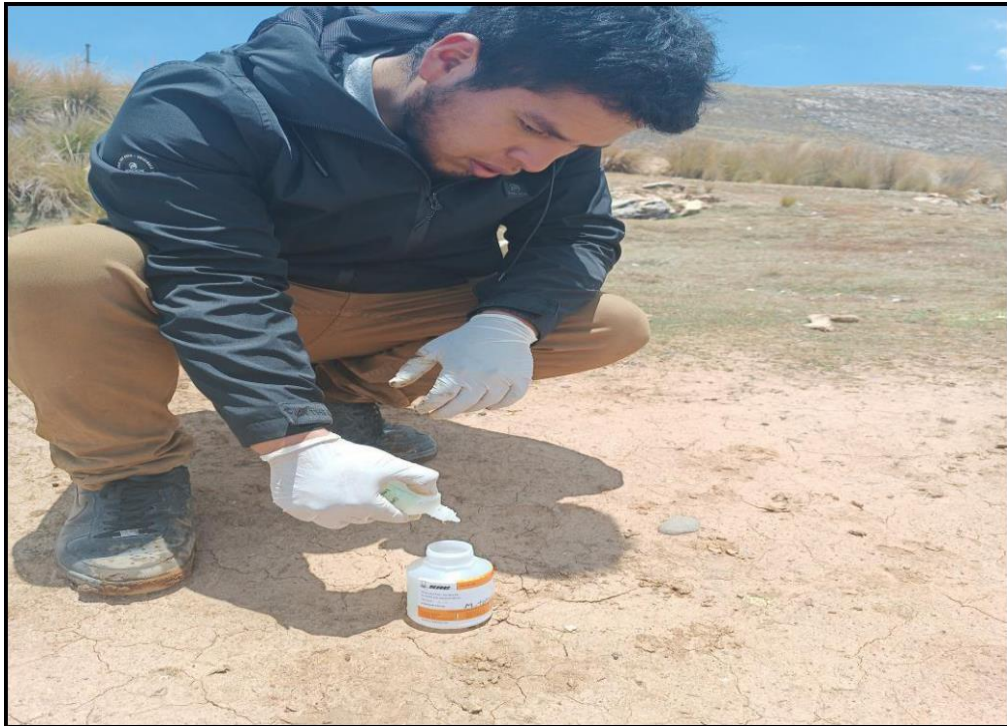
Imagen 6.

Preservado de muestra en el P-2 cercano a la laguna Chinchaycocha.

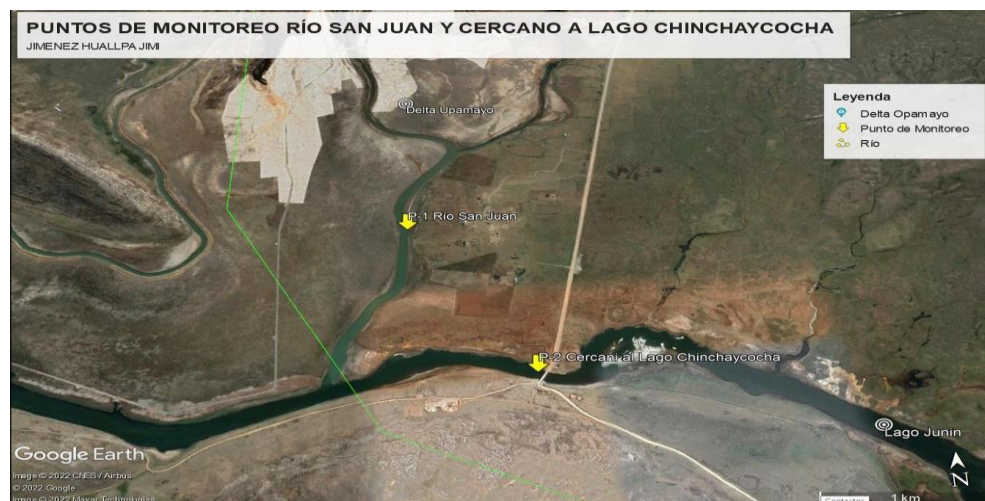
Mapa 2.

Ubicación de la zona de investigación en el distrito de Vicco

Asimismo, adjuntamos el mapa de ubicación de los puntos de monitoreo y a más detalle en el anexo N° 03:

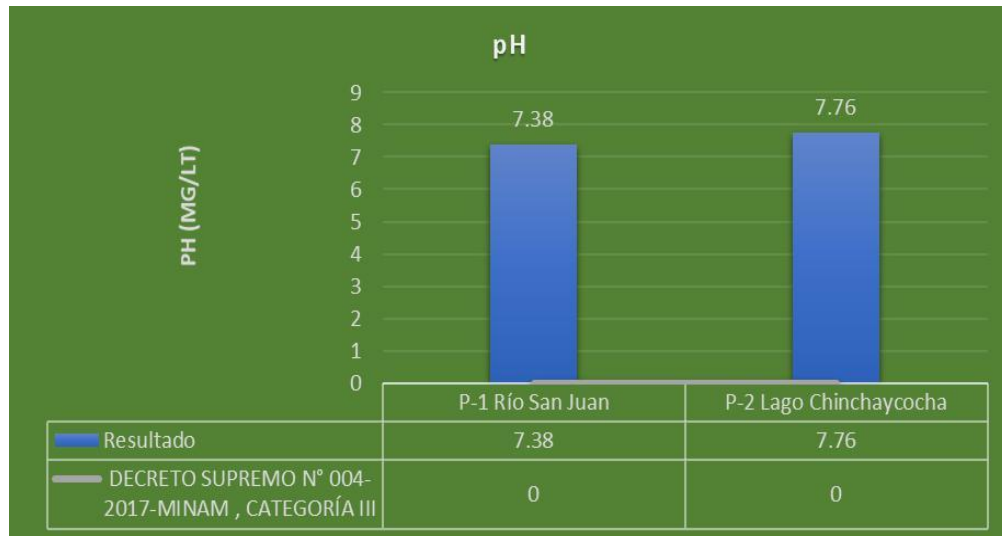
Gráfico 1.

Resultado del potencial hidrogeno (pH)

Interpretación del parámetro potencial de hidrogeno (pH) en P-1 y P-2.

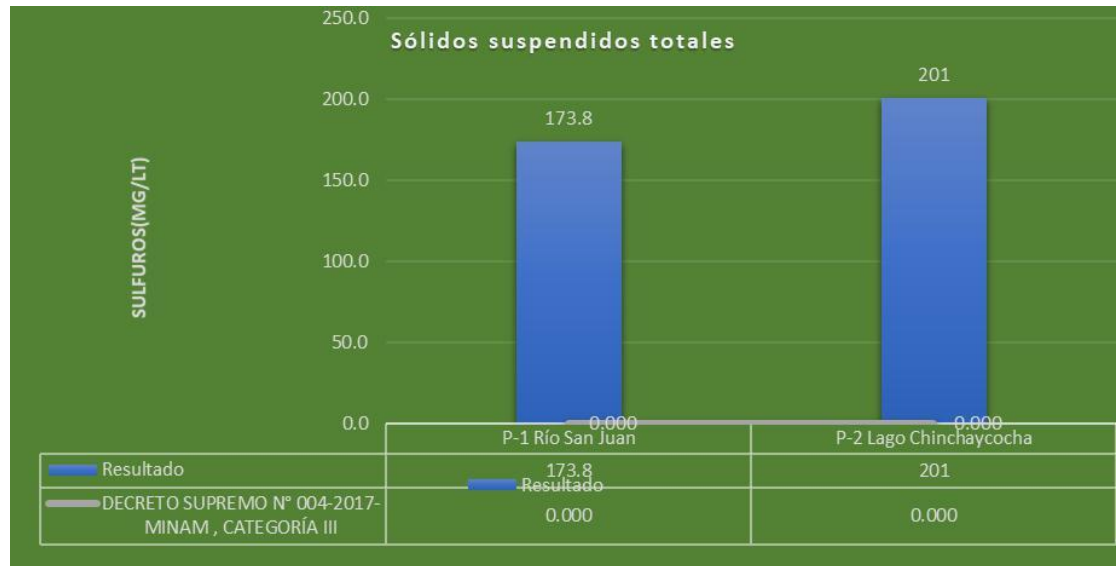
Gráfico 3.

Resultado de los sólidos suspendidos totales.

Interpretación del parámetro solidos suspendidos totales en P-1 y P-2

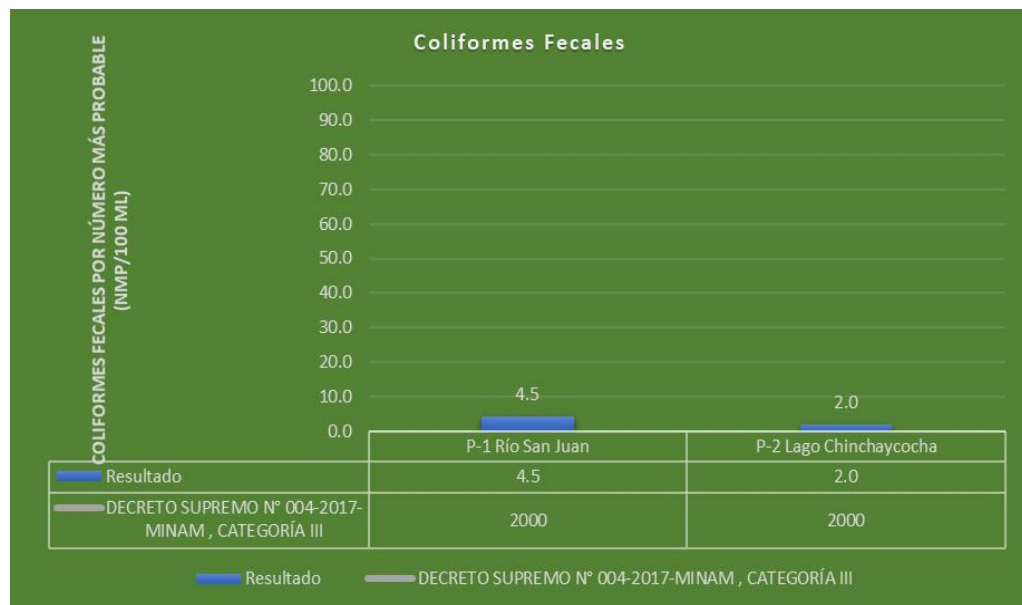
Gráfico 4.

Resultado de coliformes fecales.

Interpretación del parámetro coliformes fecales en P-1 y P-2

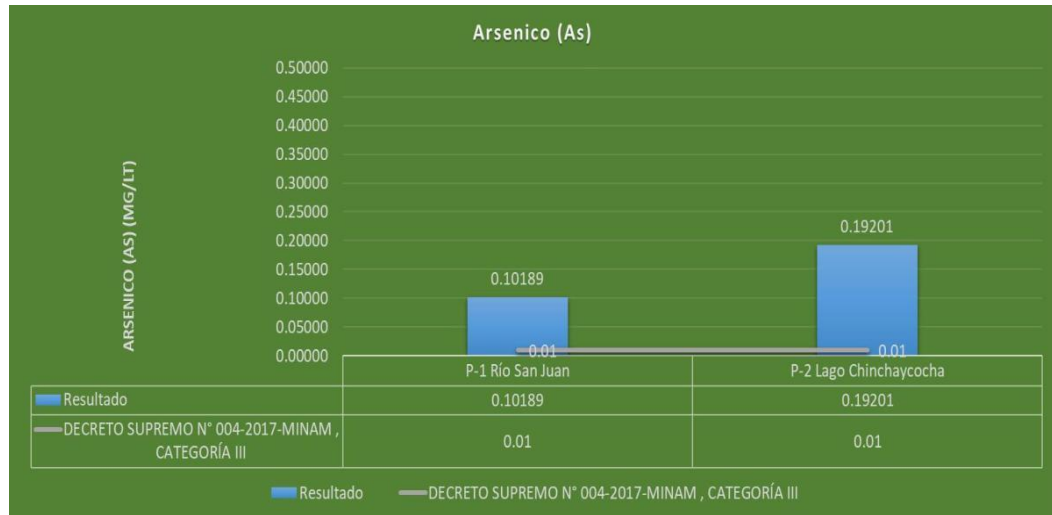
Gráfico 6.

Resultado de Arsénico (As)

Interpretación del parámetro arsénico en los puntos de monitoreo de P-1 y P-2

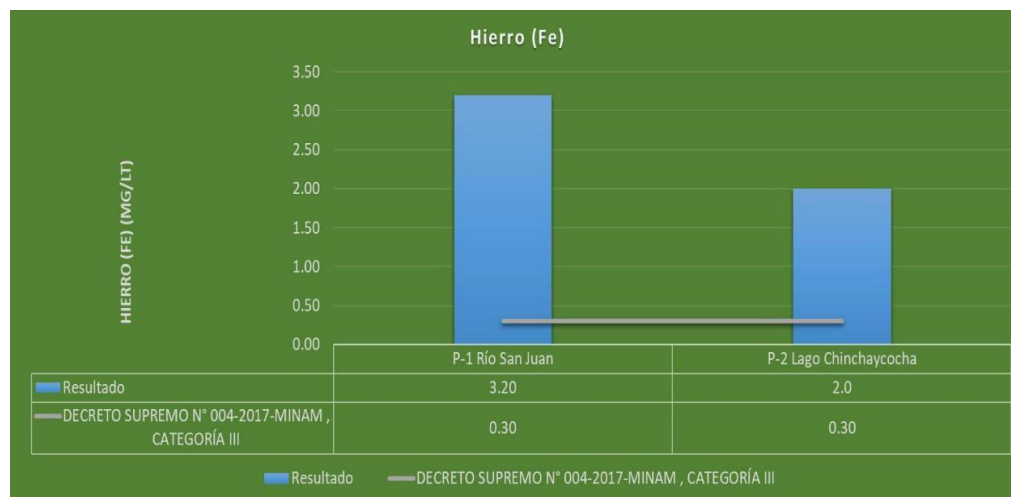
Gráfico 8.

Resultado de Hierro (Fe)

Interpretación del parámetro Hierro en los puntos de monitoreo de P-1 y P-2

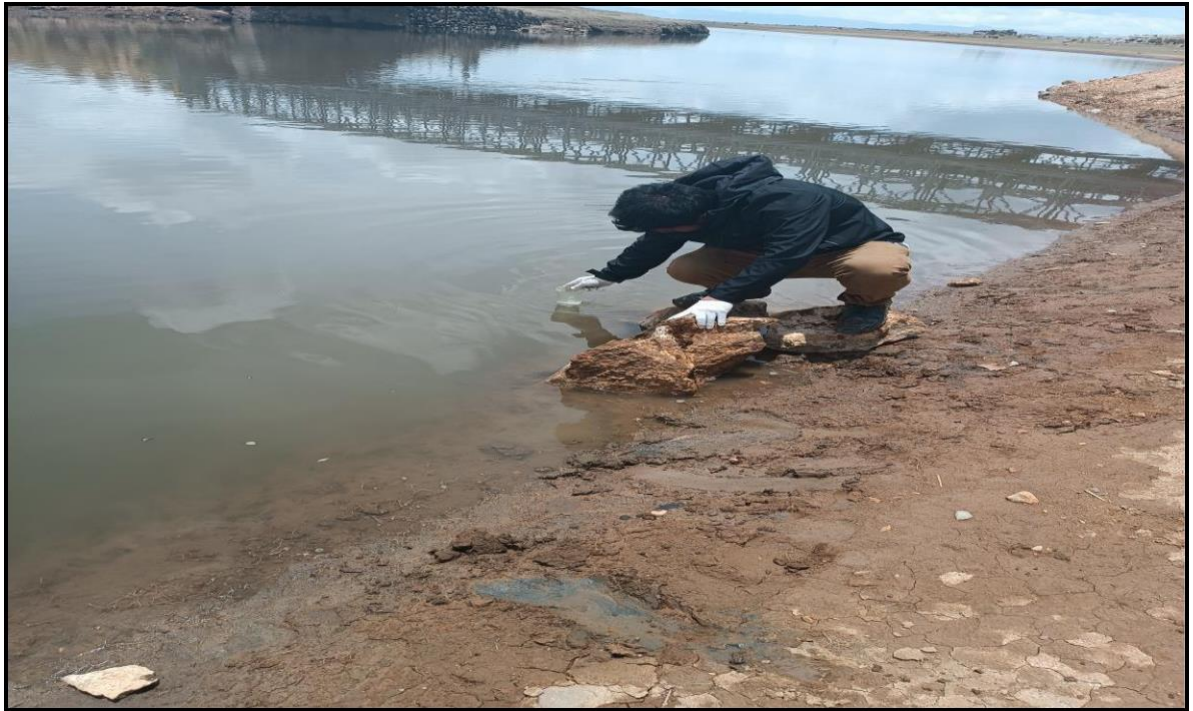
Monitoreo de calidad de agua al ingreso del lago Chinchaycocha

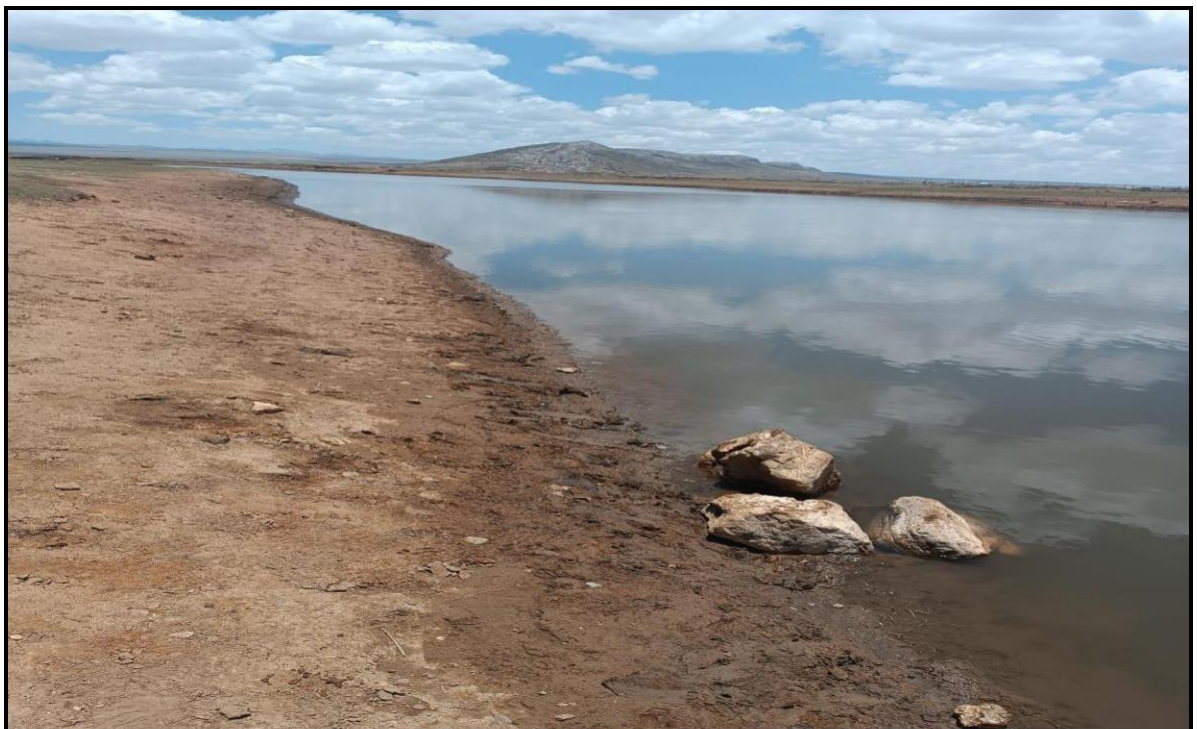
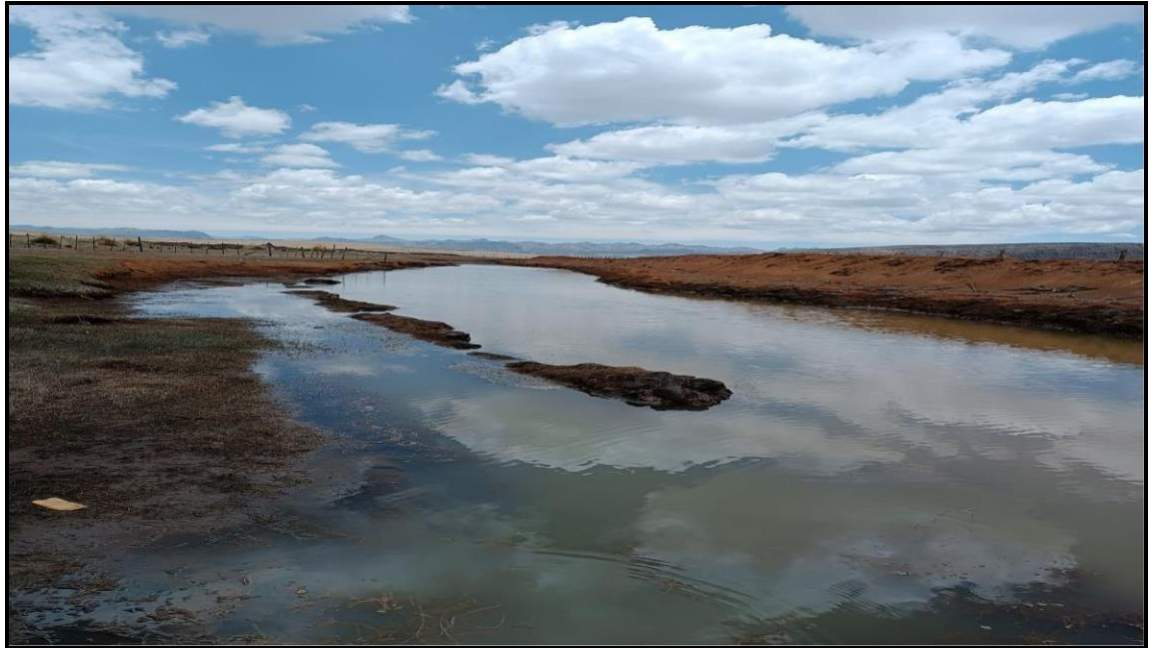
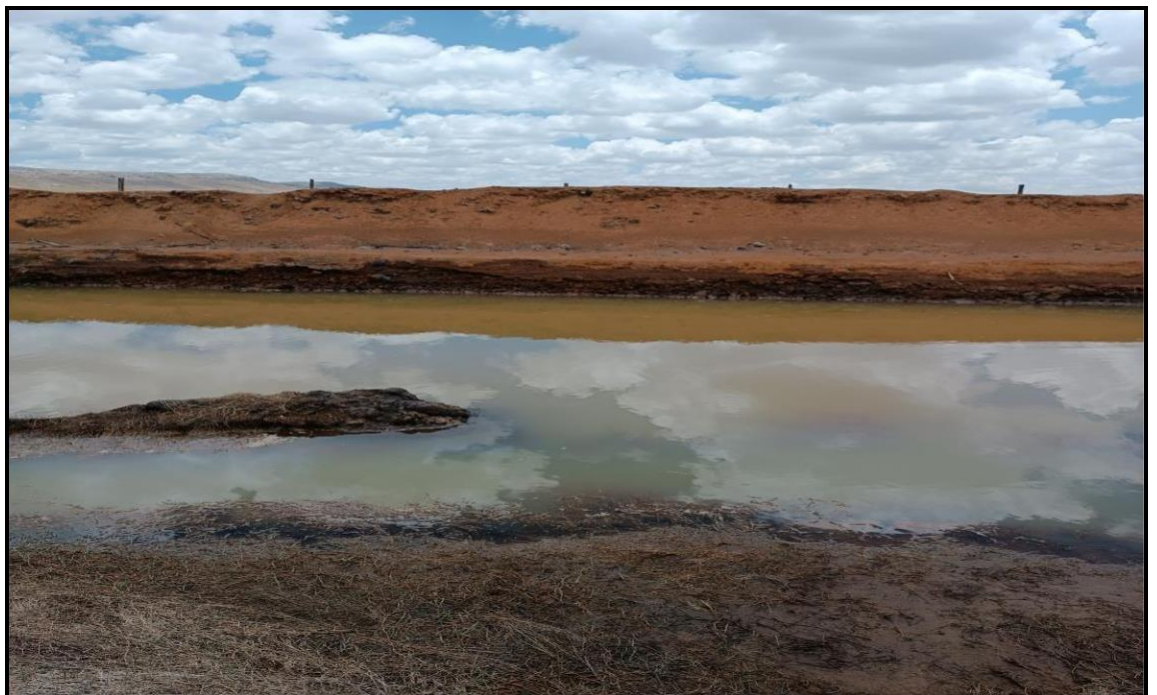
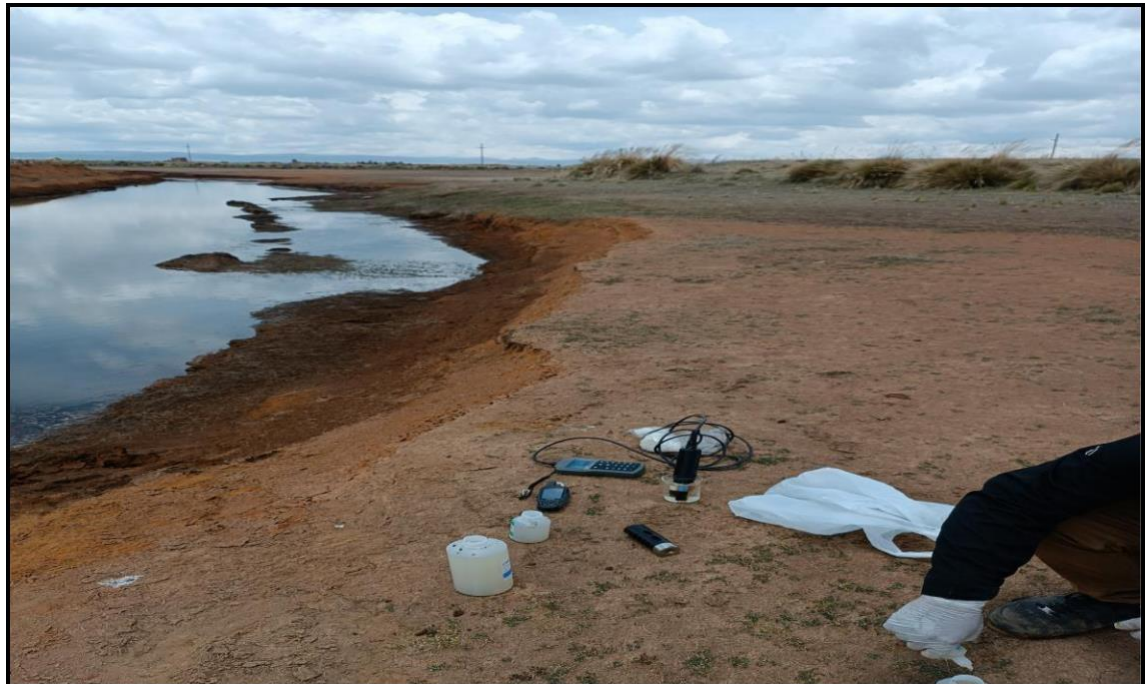
Vista de sedimentos, posiblemente desmonte y relaves depositados al contorno del río San Juan

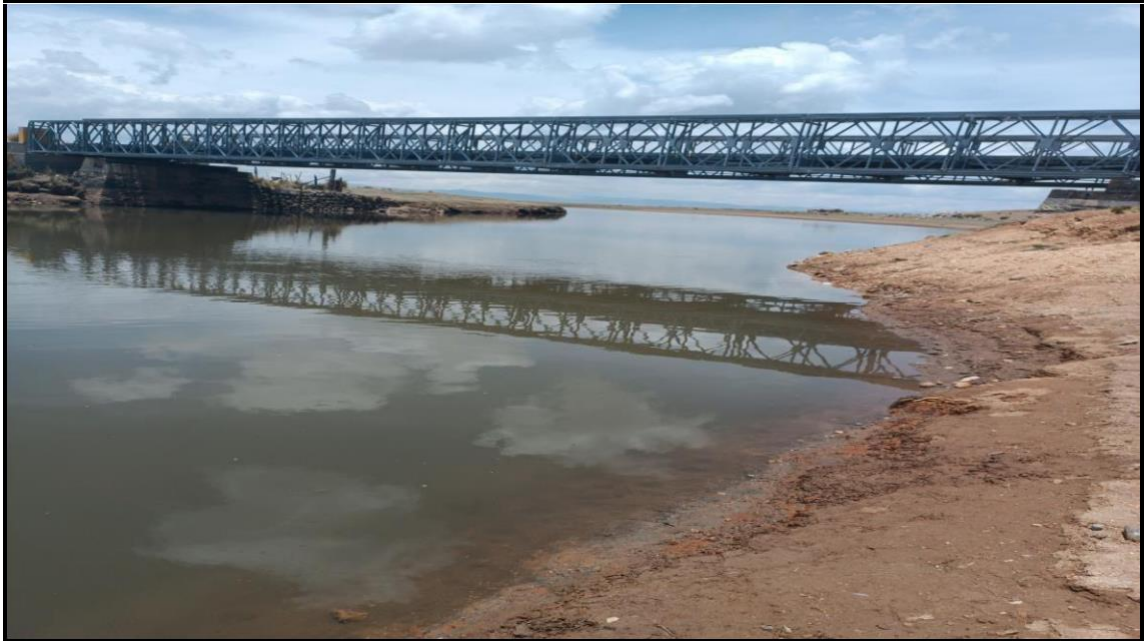
Vista de sedimentos, posiblemente desmonte y relaves depositados al contorno del lago Junín

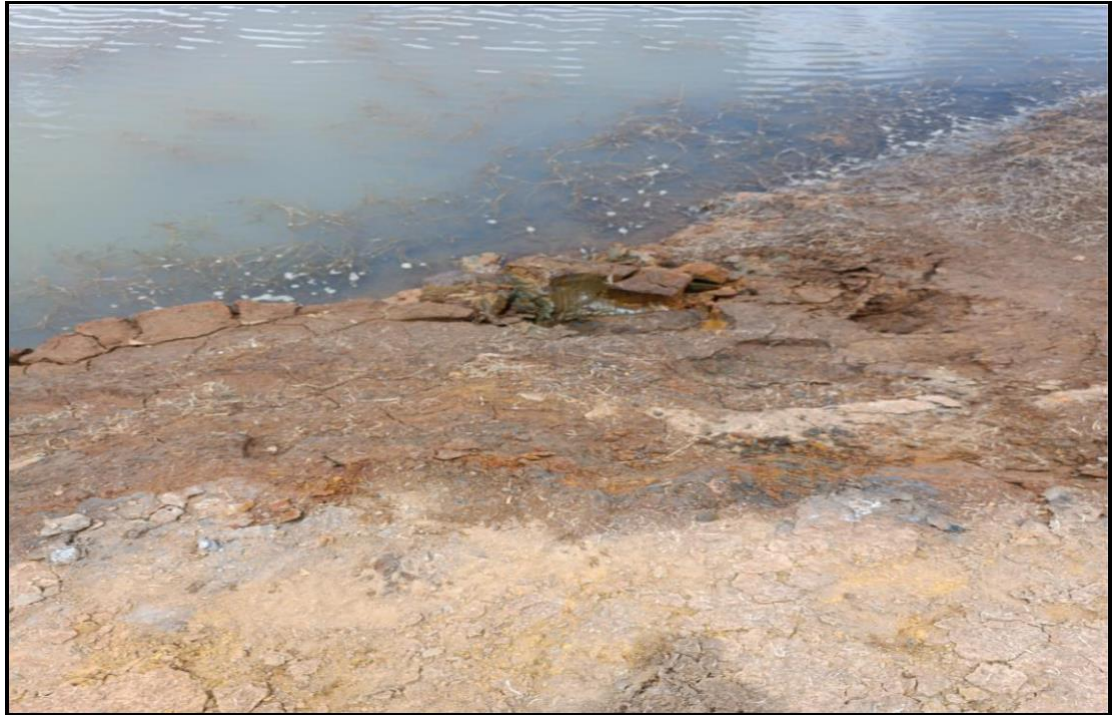
Vista de la cuneta de coronación debajo de la relavera el Porvenir
