**Evaluación del cierre final de la remediación ambiental del Delta
Upamayo, ubicado en el distrito de Vicco de la provincia de Pasco-
2022**

**Para optar el título profesional de:
Ingeniero Ambiental**

Cerro de Pasco – Perú - 2023

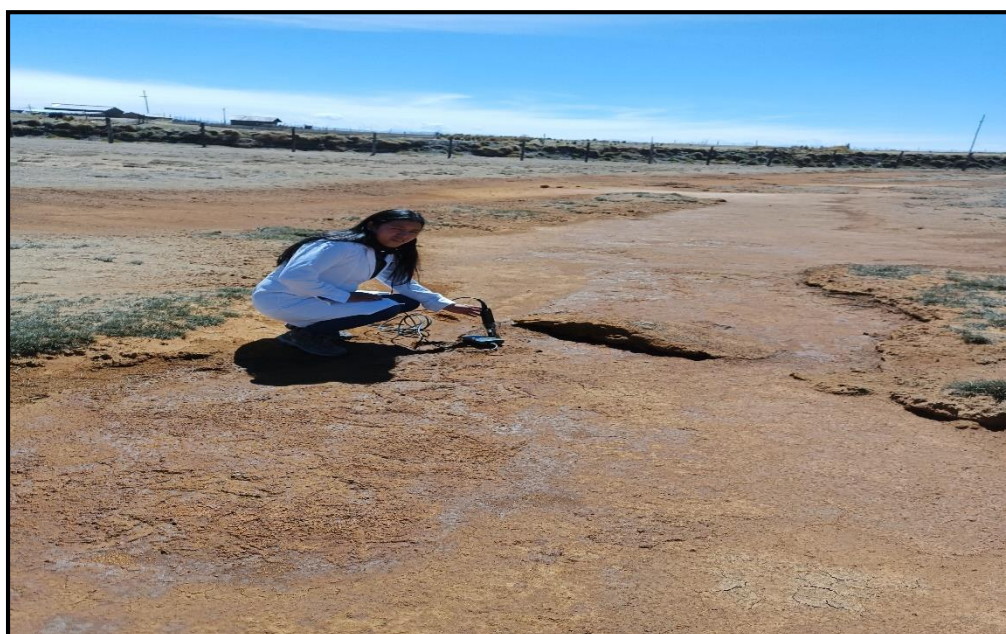
Imagen N° 1: Evaluación de pH en la zona de la remediación

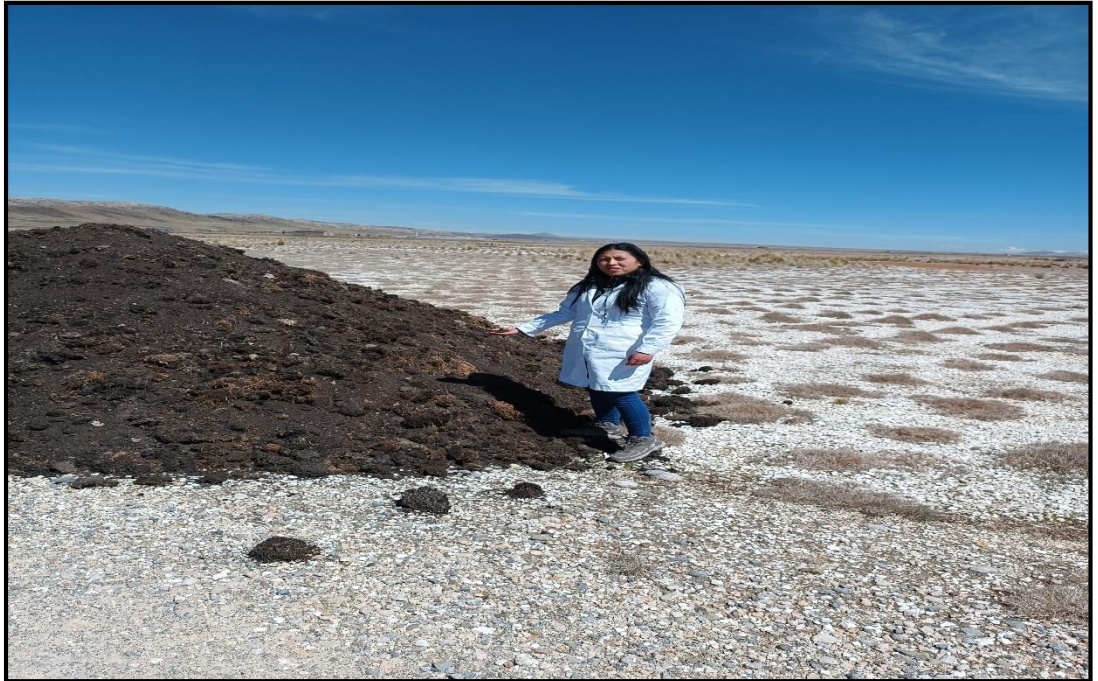
Imagen N° 4: Zona de acumulación de top soil

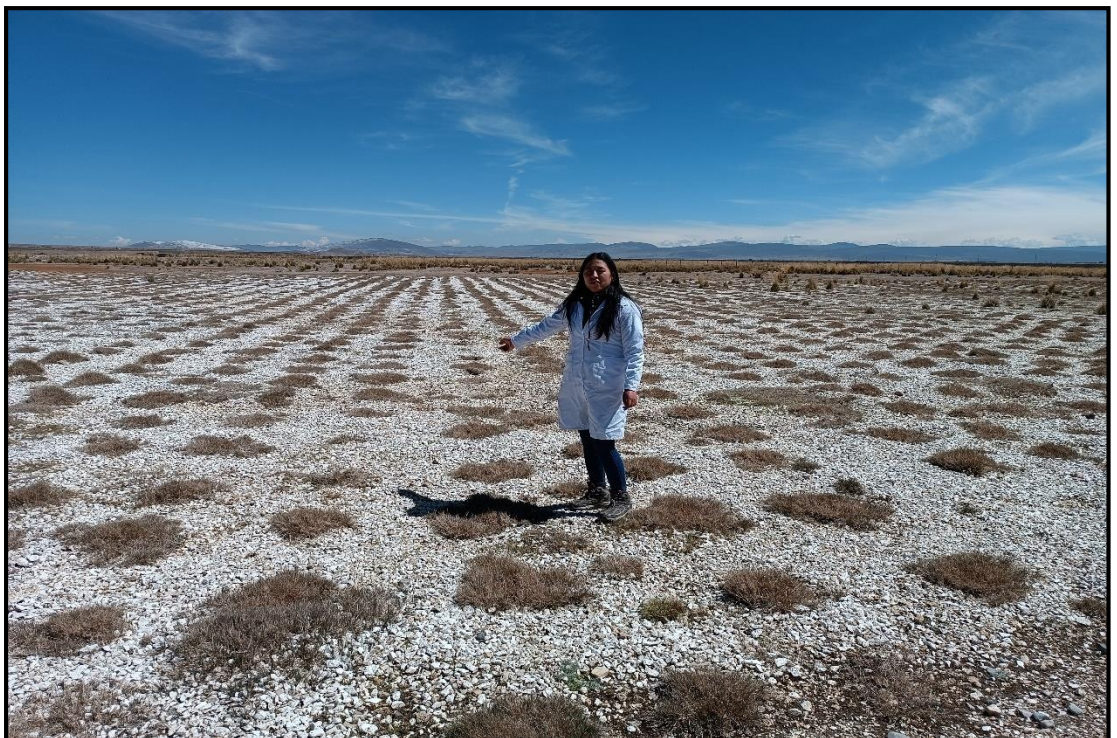
Imagen N° 5: Zona de remediada con gramíneas y roca calcárea

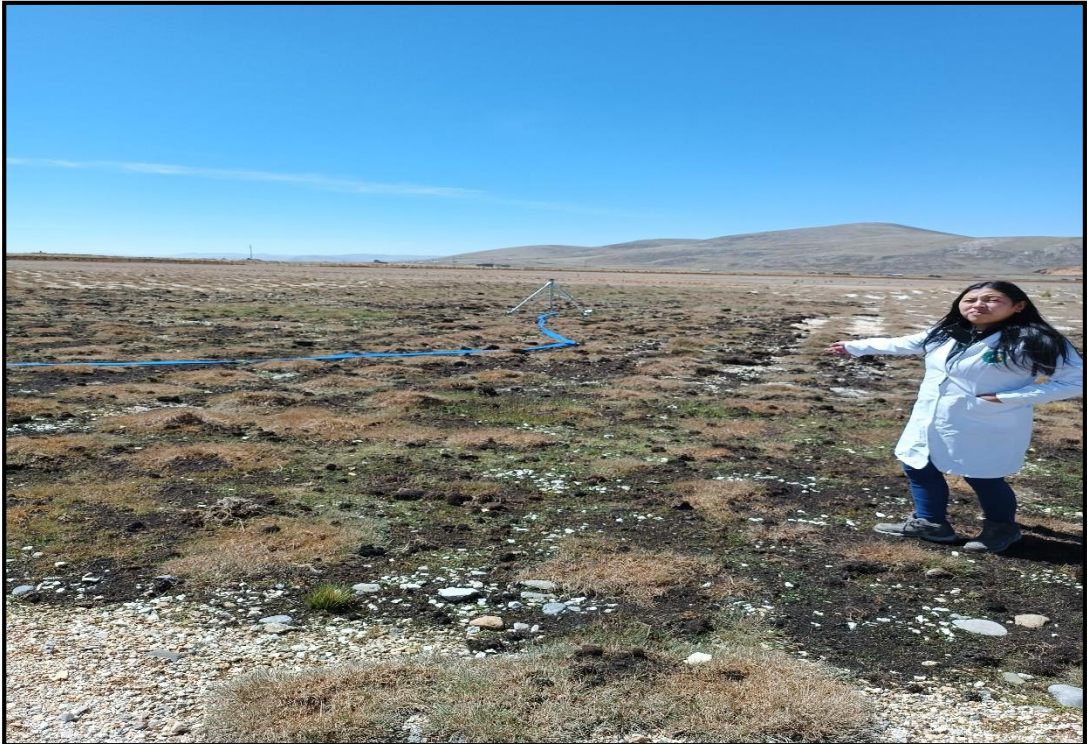
Imagen N° 6: Sistema de riego en la remediación

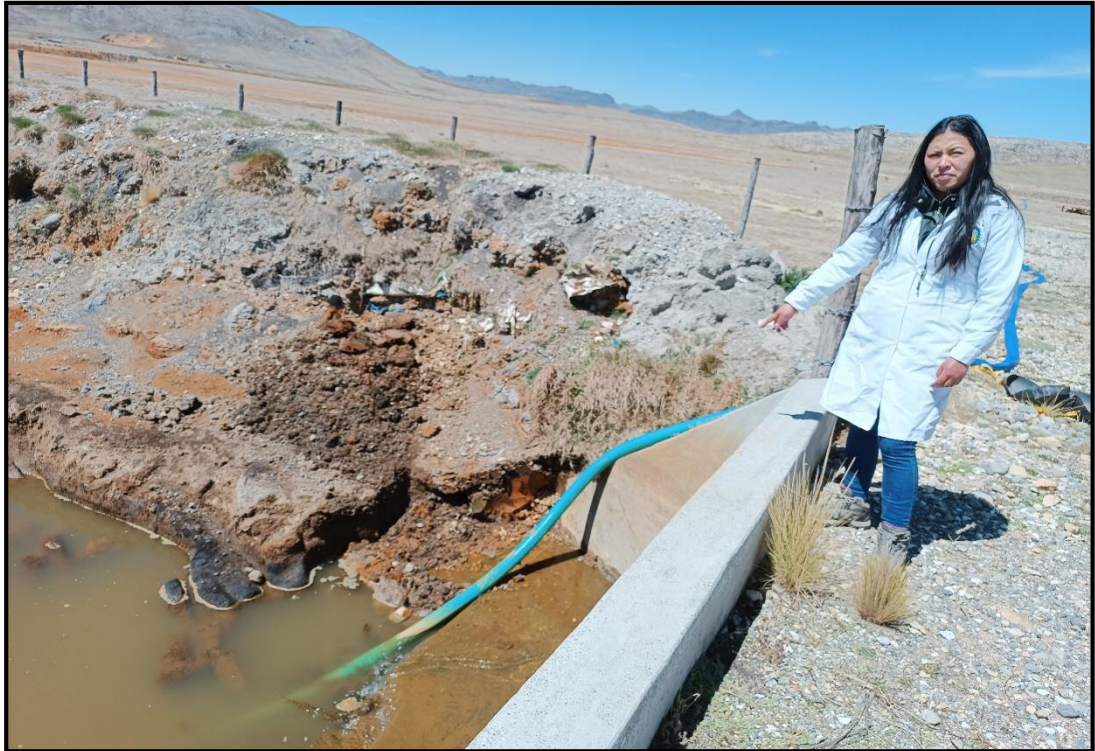
Imagen N° 7: Material descubierto al contorno del río San Juan

- Al contorno de la remediación hay presencia que al 100% no fue cubierto principalmente al contorno del río San Juan esto hace que la presencia de metales se evidencia en estos lugares tal como podemos observa en las siguientes imágenes de la investigación realizada.

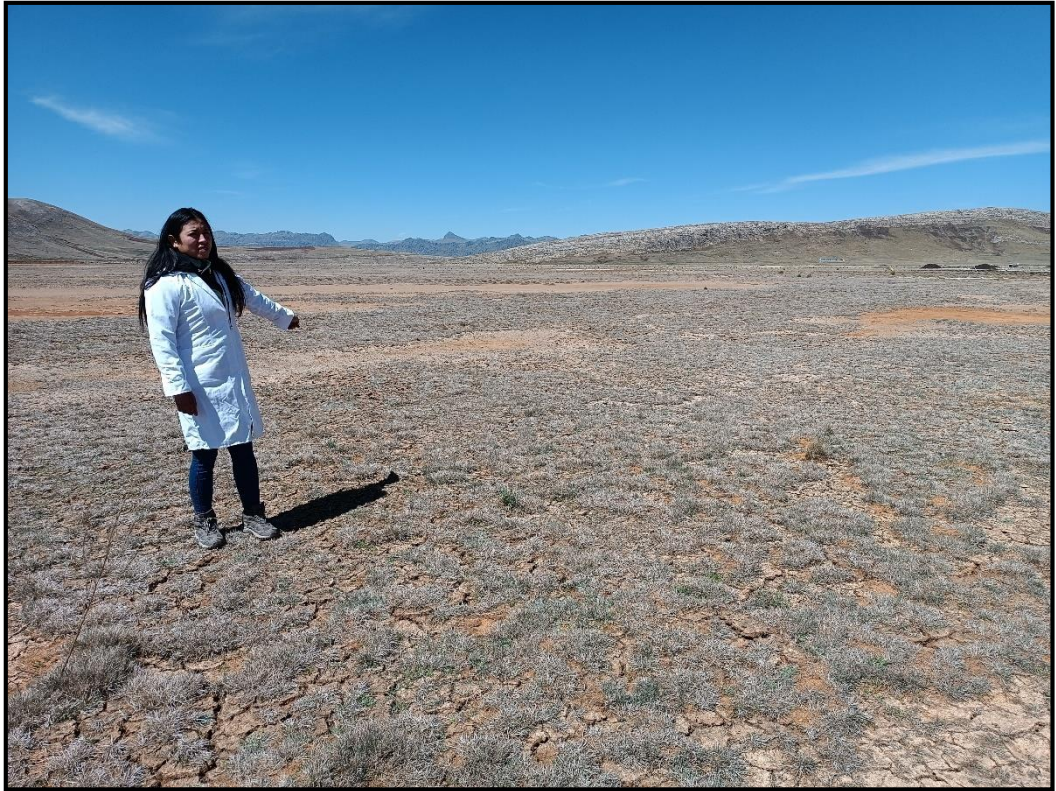
Imagen N° 8: Perdida de vegetación en las zonas “A”, “B” y “C”

- Como se evidencia en la siguiente imagen en los sectores “A”, “B” y “C” se evidencia que la cobertura de gramíneas cada vez está perdiendo su presencia, por lo que observa presencia de reacciones de oxidación que estas a su vez en temporadas de lluvias están siendo arrastradas al río San Juan lo cual se evidencia en los resultados de plomo y manganeso altos. Recordemos que los sectores “A”, “B” y “C” son lugares con ligeramente neutros.

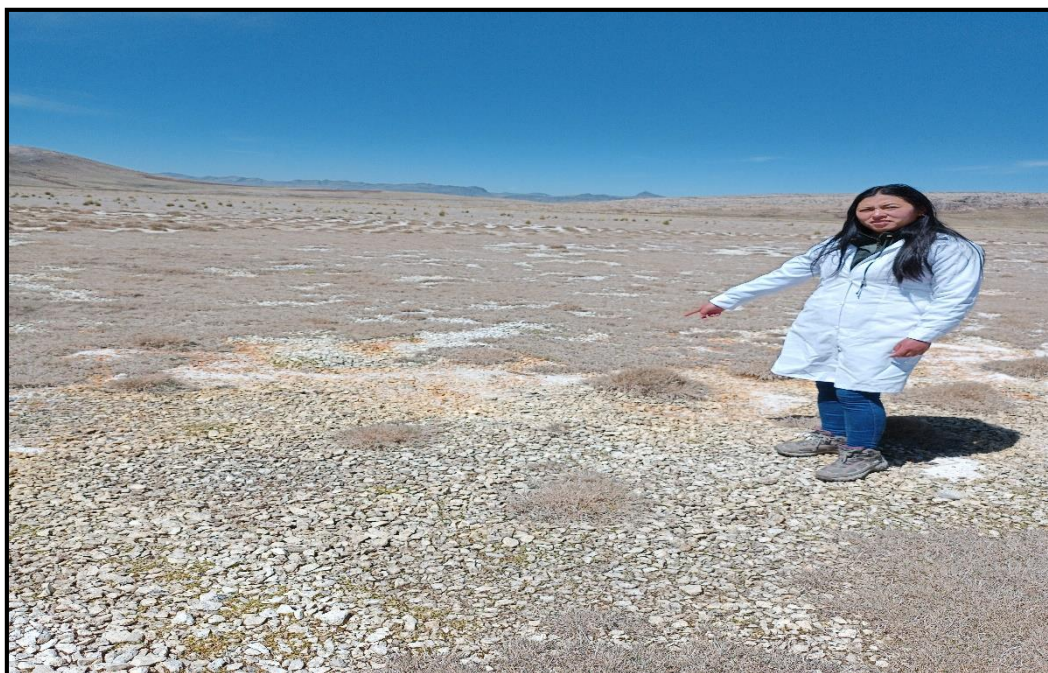
Imagen N° 9: Perdida de vegetación en las zonas “D”, “E”, “F” y “G”

- Por otro lado, en la siguiente imagen en los sectores “D”, “E”, “F” y “G”, se evidencia que la cobertura de gramíneas cada vez está perdiendo su presencia, asimismo el material calcáreo está reaccionando generando oxidación que estas a su vez en temporadas de lluvias están siendo arrastradas al río San Juan lo cual se evidencia en los resultados de plomo y manganeso altos. Recordemos que los sectores “D”, “E”, “F” y “G”, son lugares con alta presencia de acidez.

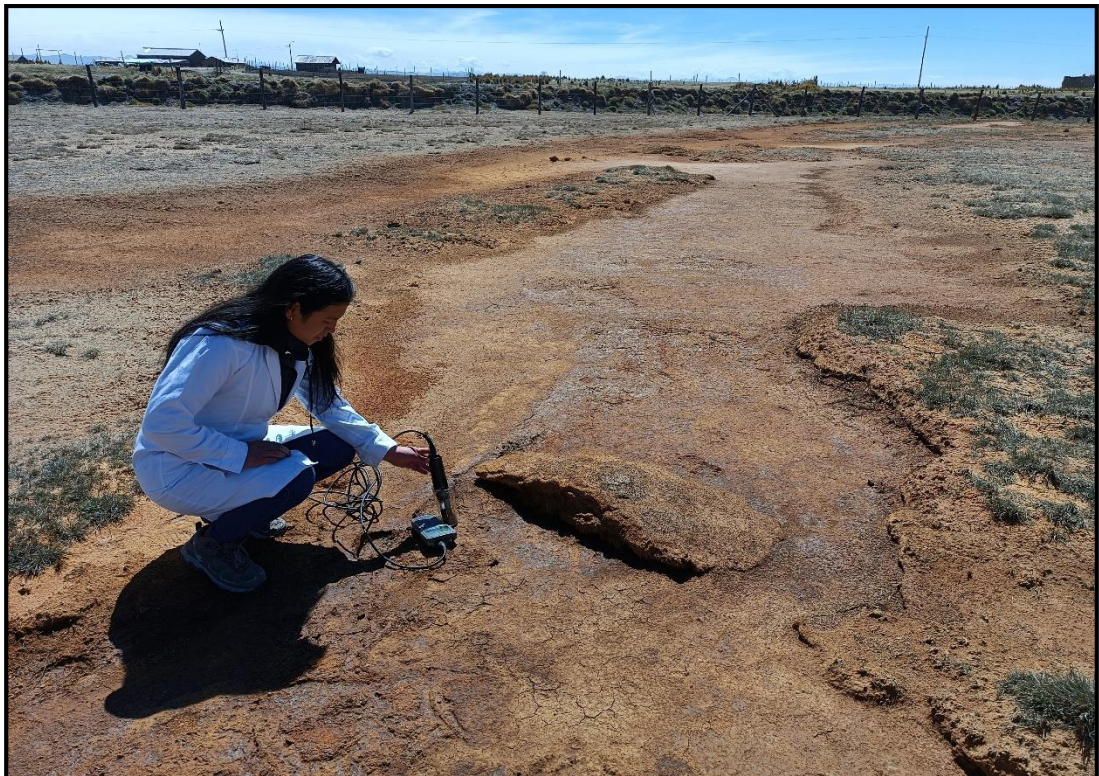
Imagen N° 10: Material descubierto en planicie del Delta Upamayo

- Mucho de los suelos ya perdieron cobertura ya que el espesor de tierra orgánica fue de 20 cm de cobertura lo cual es muy poco, ya que la zona se muestra fuertes vientos por ser una zona planicie y la alta presencia de lluvias que arrastran el suelo y esto hace en su gran mayoría empiezan a ser descubierta por ello se muestra la alta presencia de arsénico, cadmio, mercurio y plomo en los resultados anteriores

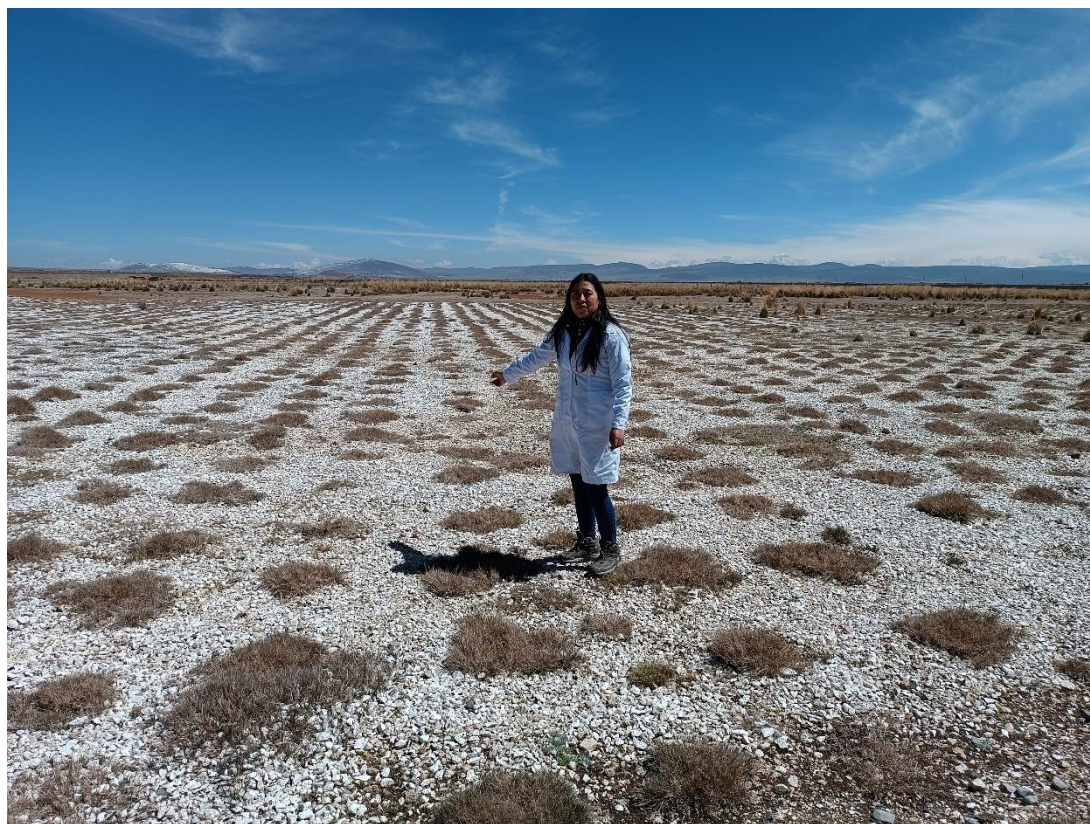
Imagen N° 12: Material calcáreo en planicie del Delta Upamayo en las zonas “D”, “E”, “F” y “G”

- Al contrario sucede la baja presencia de arsénico, cadmio, mercurio y plomo se da más en los sectores “D”, “E”, “F” y “G”, esto se debería a que en estas zonas contiene material calcáreo por lo que si tiene para que contrarreste la presencia de lixiviación y presencia de metales, tal como se puede observar en la siguiente imagen.

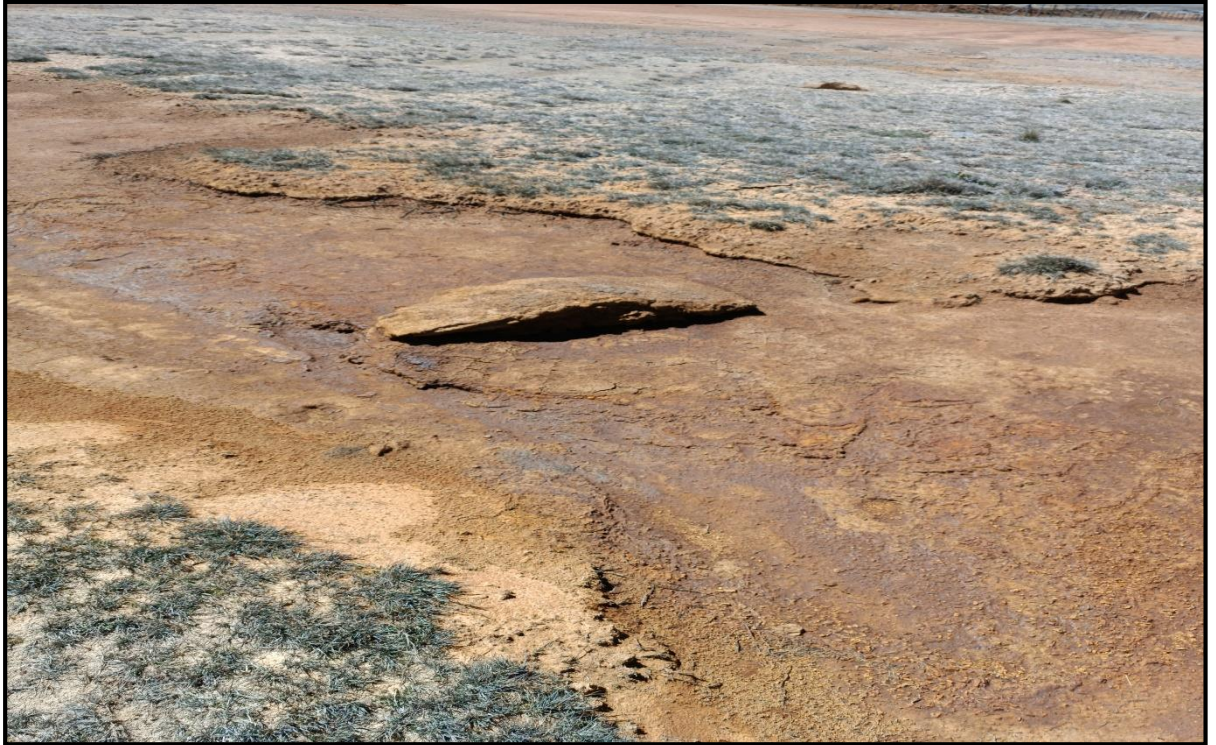
ANEXO N° 03:
IMÁGENES DE LA INVESTIGACIÓN REALIZADA
Suelos descubiertos en remediación del Delta Upamayo

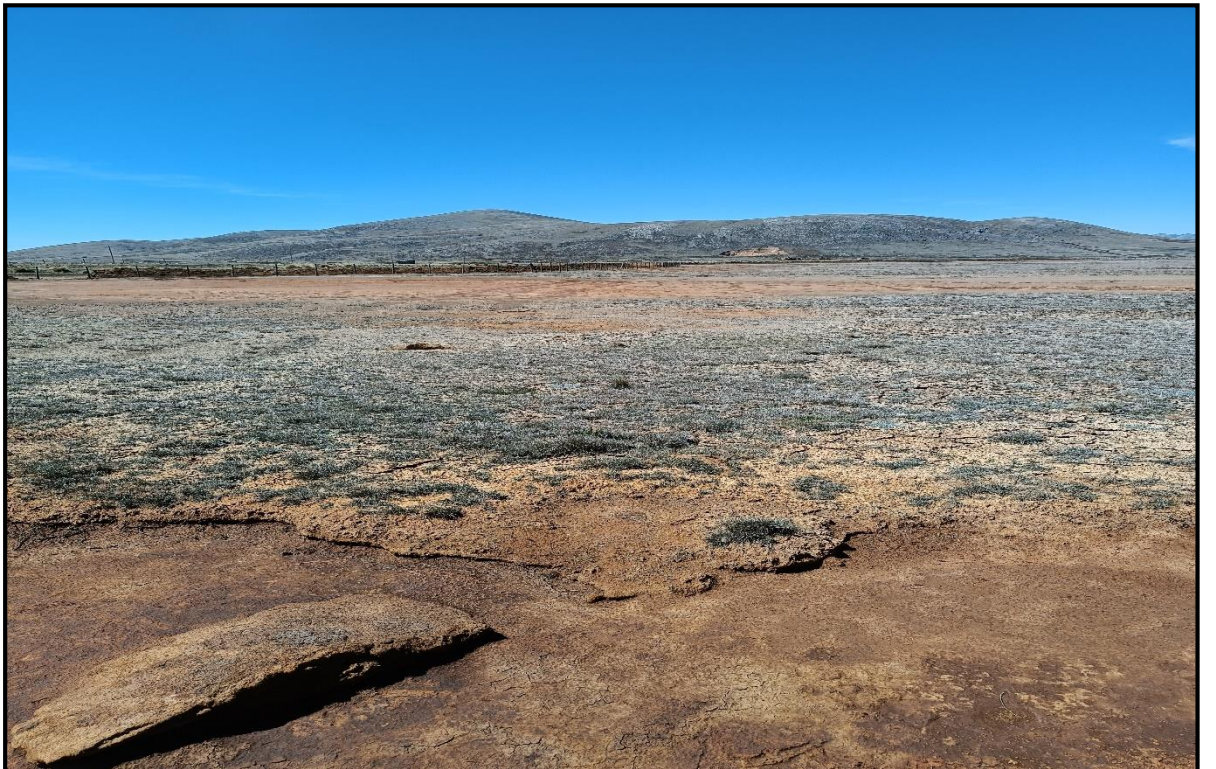
Suelos descubiertos en remediación del Delta Upamayo
