T E S I S

**Seguimiento y evaluación de la capacidad de anclaje de los pernos
Hidrabolt en el sostenimiento de las labores, en la Compañía Minera**

Kolpa S.A. – Huachocolpa

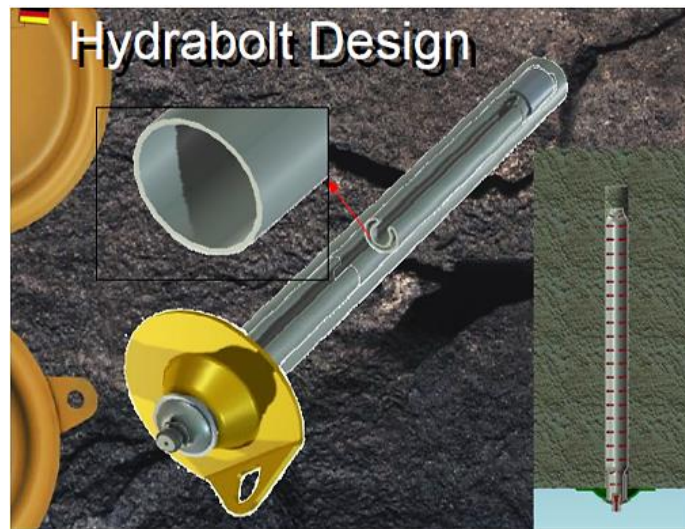
Figura N° 2: Pernos Hydrabolt.

El perno Hydrabolt es un perno de fricción al que se le inyecta agua a altas presiones de 25 a 30 Mpa (presión correcta de inflado), se expande y debido a su válvula de no retorno el agua se mantiene en el interior y ejerce presión constante en todo momento, en forma radial y a lo largo de la longitud del taladro (New Concept Mining, 2015).

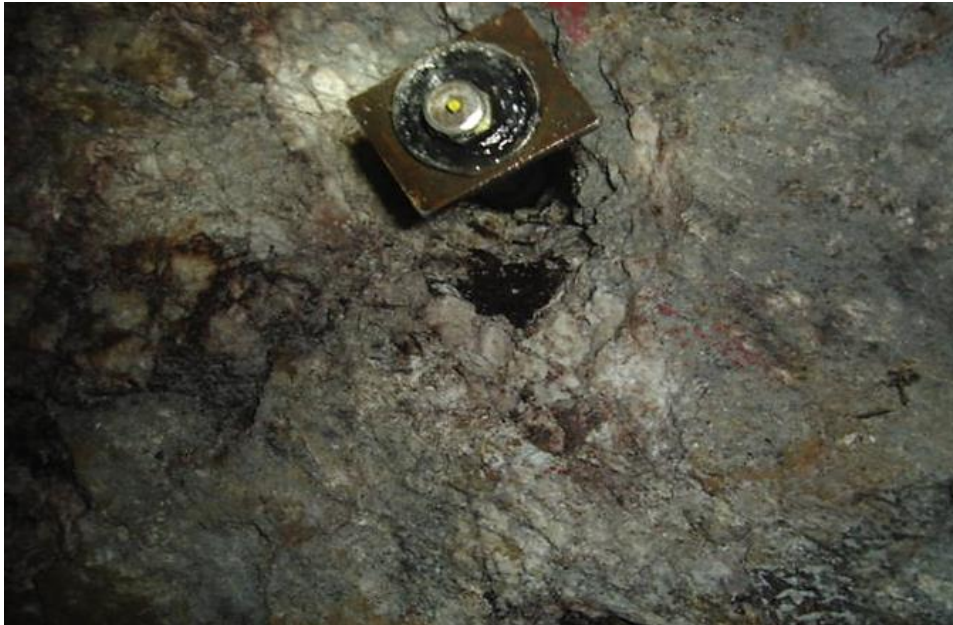
Figura N° 4: Indicador de carga para pernos de 7 pies.

Nótese el indicador de carga (Pin color amarillo para el perno de 7 pies) que solamente se muestra cuando el perno ha sido inflado a la presión correcta.

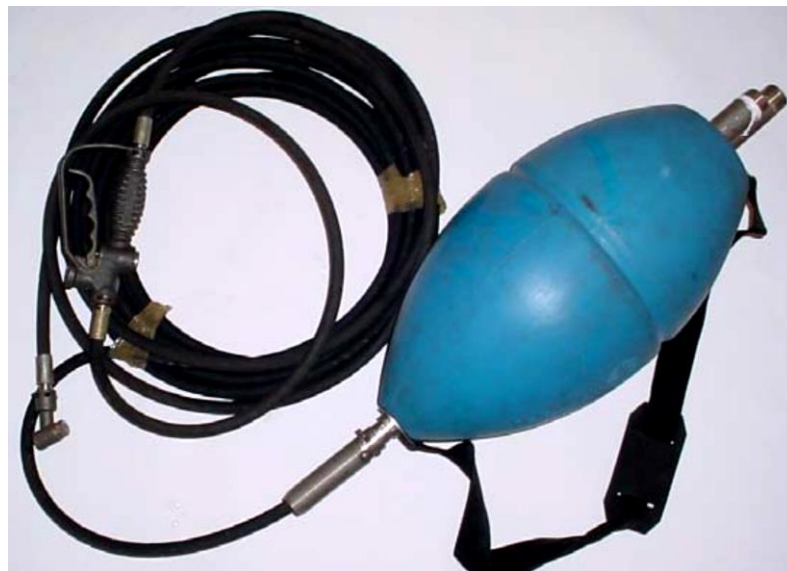
Figura N° 8: Bomba de Aire de Alta Presión (No. de parte JP-HAP).

La bomba de aire no utiliza lubricantes, su peso es de aproximadamente 12 kilos sin las mangueras, lo que la hace fácil de transportar. Necesita sólo 3.5 bares de presión de aire de entrada y 2 bares de presión de agua. El tiempo de inflado de un perno de 7' con la bomba de aire a las presiones recomendadas, es de aproximadamente 1.5 – 2.0 minutos. Seguir la siguiente indicación:

“La bomba tiene que estar regulada de 25 – 30 Mpa, si no está regulada puede ocurrir lo siguiente: Si está a menos de 25 Mpa, el inflado del perno va a

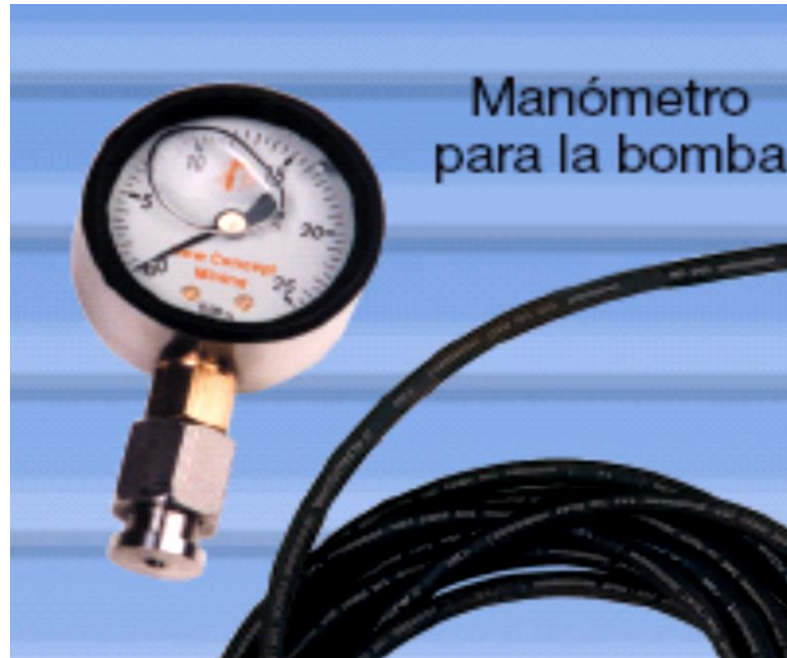
Figura N° 9: Manómetro de Presión (No. de parte JP-GPR).

demorar. Si está a más de 30 Mpa, cuando se saca la boquilla el agua empieza a salir (chorro de agua)”. (https://newconceptmining.com/hydrabolt_SPA.html)

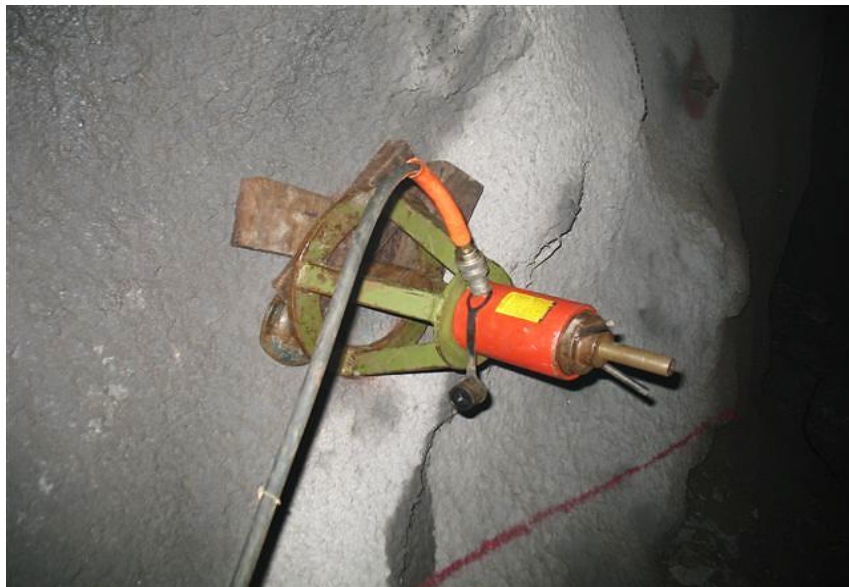
Figura N° 13: Prueba de esfuerzo del perno.

- “Se realiza una perforación en la roca con una perforadora manual neumática o mecanizada, la perforación debe de ser de una longitud menor al perno para permitir la instalación del sistema de fijación placa – tuerca.
- Se coloca la barra Hydrabolt.
- Se procede aplicar el agua al término mediante presión.
- Se procede a aplicar cargas de tracción con un conjunto hidráulico hasta tratar que se produzca el arranque del perno de la perforación.
- Mientras se realiza la prueba de tracción, las cargas son medidas a través de un manómetro”. (https://newconceptmining.com/hydrabolt_SPA.html)

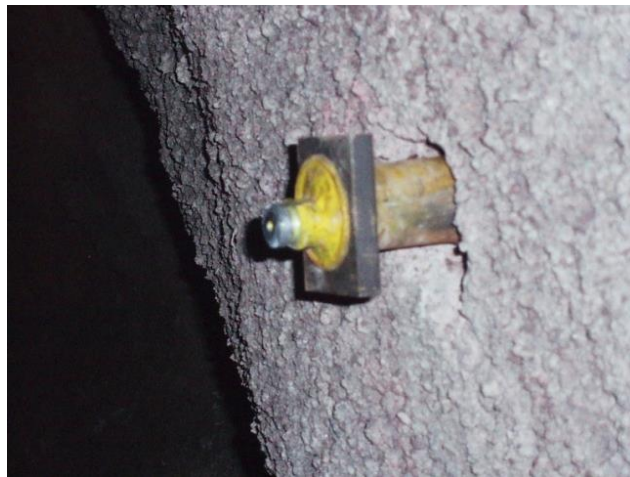
Figura N° 17: Perno para colocación de la argolla de acero.

- Se coloca una argolla de acero, que tiene en su parte media un orificio del diámetro del perno $>$ a 29mm, lo que simulara la placa metálica del perno Hydrabolt, esto antes de inflar el mismo.

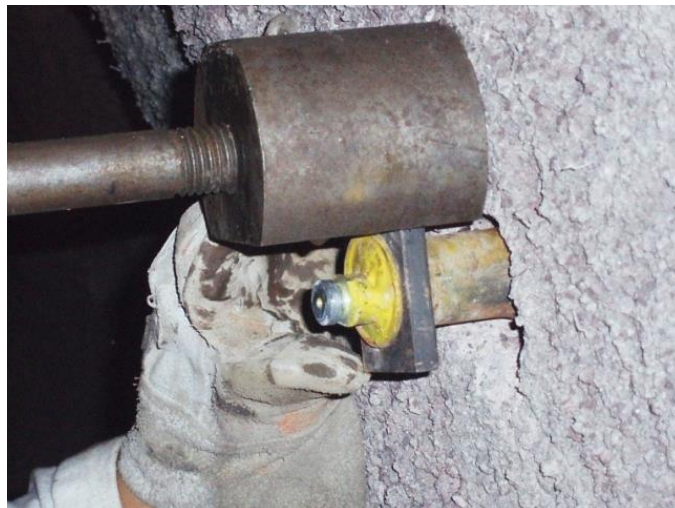
Figura N° 18: Colocación del cilindro y barra en el perno.

- Luego de inflar el perno Hydrabolt, se coloca el cilindro y la barra ranurada que se enroscara y se tratara coincidir con la válvula del Hydrabolt, para mejores resultados.

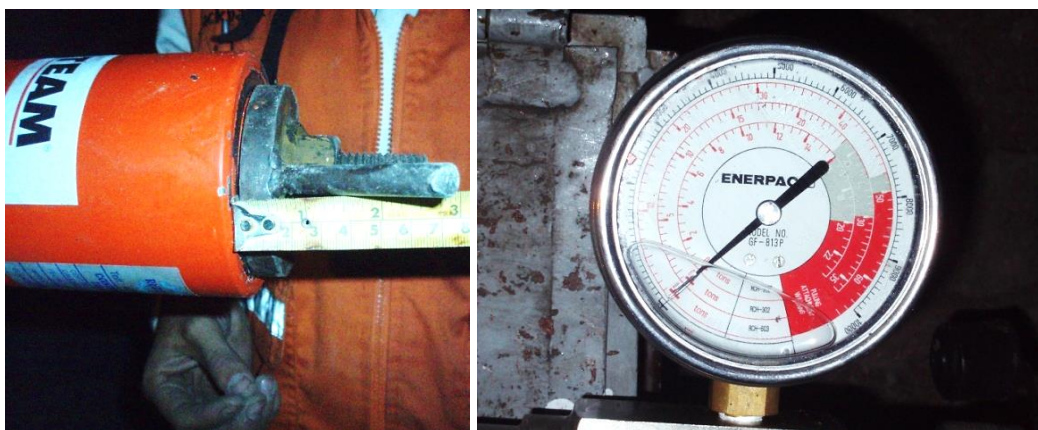
Figura N° 19: Embolo del cilindro en su etapa inicial y manómetro en cero.

- Se observa que el embolo del cilindro de la gata, se encuentra en su etapa inicial y las medidas del manómetro se encuentran en cero (toneladas).

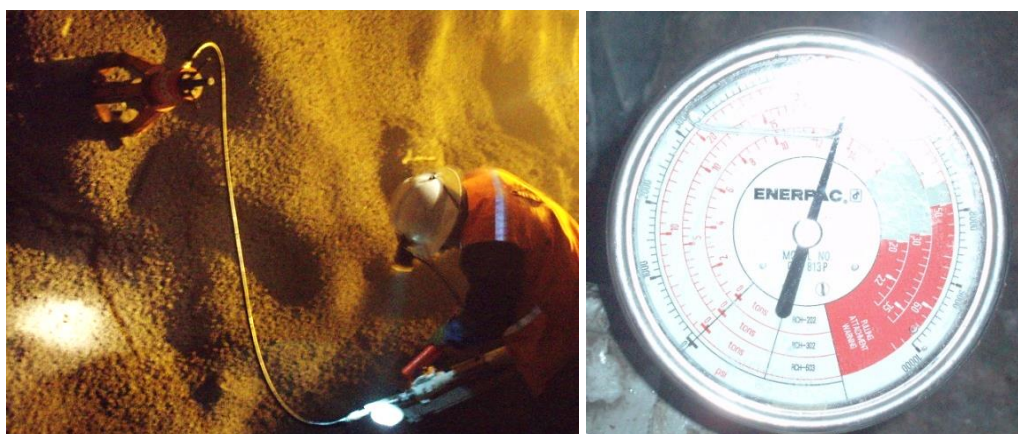
Figura N° 20: Inicio de la prueba.

- Entonces empezaremos con las pruebas, por lo que personal debidamente calificado y con conocimientos se hace cargo. Se hace un trabajo de palanca, esto hará que la gata bombee la hidrolina del interior del equipo, produciendo un incremento en la presión de arranque. El manómetro arroja medidas, las cuales según nuestra conveniencia deberemos anotarlas.

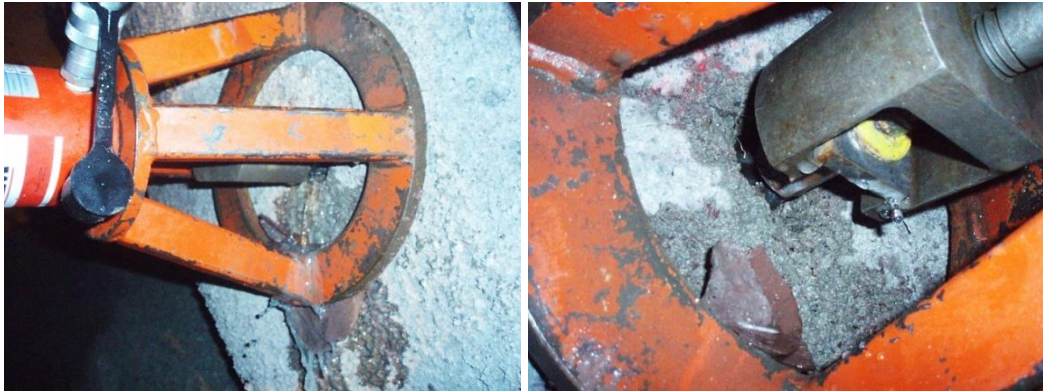
Figura N° 21: Perno en su máxima capacidad de deformación axial.

- En su máxima capacidad de deformación axial, veremos que se producirá, en este caso el “fallo del collarin del perno” (rotura), pero no se observa el arranque del Hydrabolt.

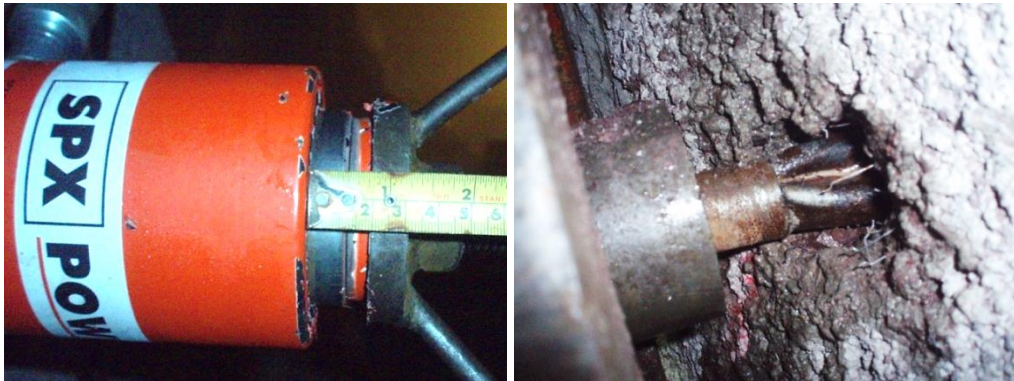
Figura N° 22: Medición de los resultados.

- Anotamos las medidas y se explica los resultados obtenidos.

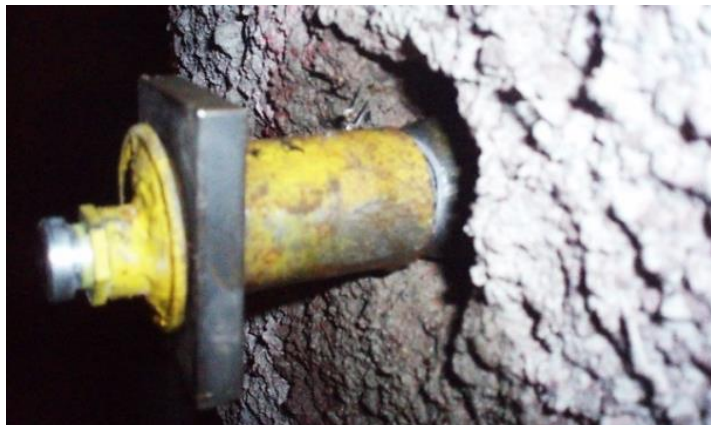
Figura N° 23: Perno Hydrabolt después de la prueba.

- Y al final tenemos una prueba satisfactoria, que complace los objetivos de rendimiento de la empresa adquirente.

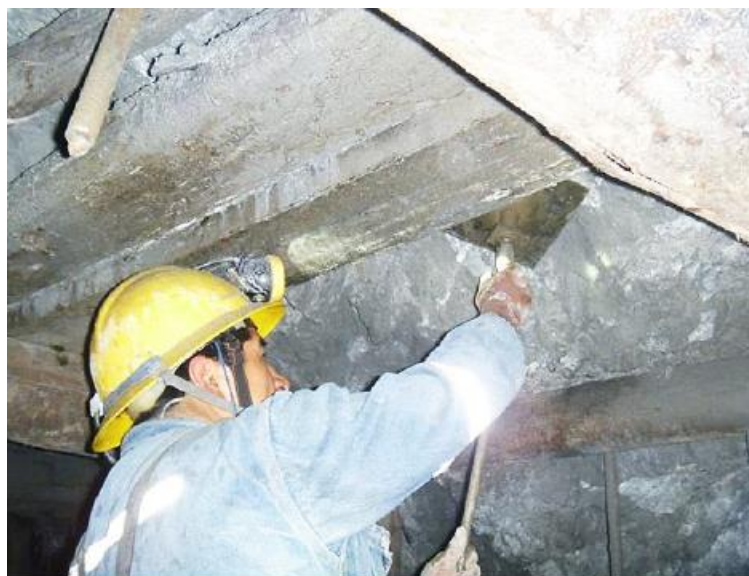
Figura N° 27: Instalación del Hydrabolt.

- Se introducen los Pernos Hydrabolt de 5 y 7 pies en los taladros de 5 pies y 7 pies respectivamente, para proceder a inflarlo con la bomba de alta presión.

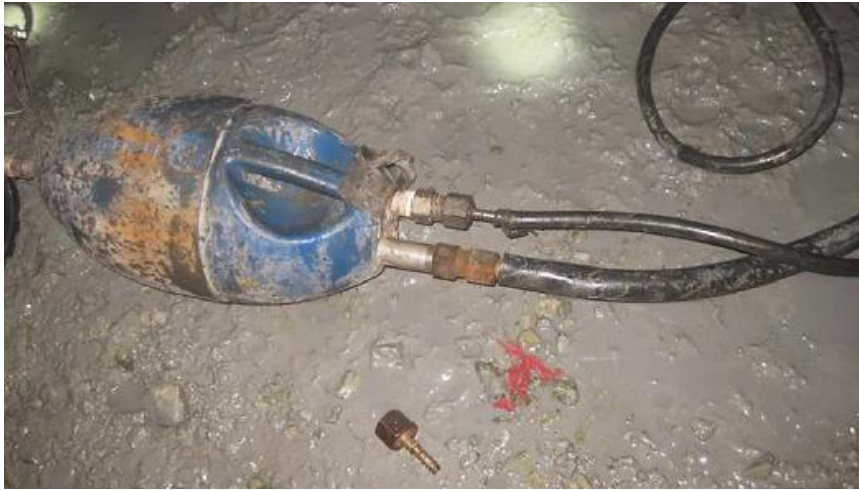
Figura N° 28: Bomba de Alta Presión.

- Una vez colocados los Pernos Hydrabolt en sus respectivos taladros, se retira la protección plástica de la válvula, revisando que la válvula este limpia y libre de alguna partícula contaminante, si así lo fuese, se tendrá que lavar la válvula.
- Se Conectan las Líneas de Aire Comprimido y Agua a las entradas de la Bomba de Aire de Alta Presión, abriendo primero la válvula de ingreso del agua, esto evita que la bomba se ahogue, para esto la válvula de alivio de presión de la Pistola estará desbloqueada, luego conectamos el Manómetro de Presión Hydrabolt en la boquilla al final de la manguera para posteriormente presionar el gatillo.

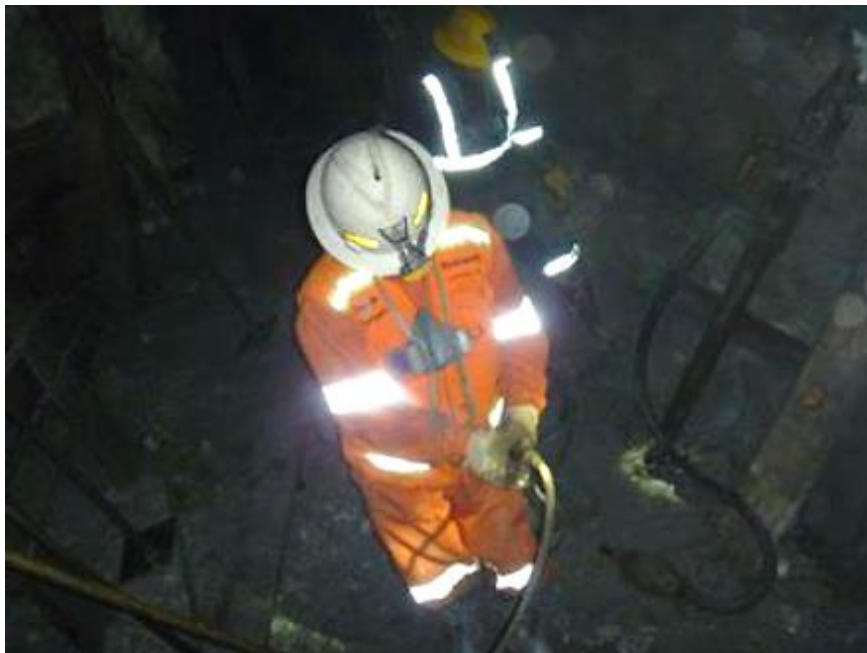
Figura N° 29: Presionando el gatillo de la pistola.

- Posicionamos la Boquilla de la manguera, de la Bomba de Aire de Alta Presión, y presionamos el gatillo de la Pistola de Seguridad para empezar a bombear el agua al Perno Hydrabolt, esto hará que el Hydrabolt empiece a expandirse, se continuara bombeando hasta que el agua salga por la válvula de alivio de la Pistola de Seguridad, finalizando con el retiro de la Boquilla del Perno Hydrabolt, para esto el Indicador de Carga ya no es visible.

- La presión correcta de salida debe estar entre el intervalo de 25 MPa a 30 MPa, en caso no este con las presiones indicadas el seguro de bloqueo no activará del hydrabolt el cual no será inflado correctamente.

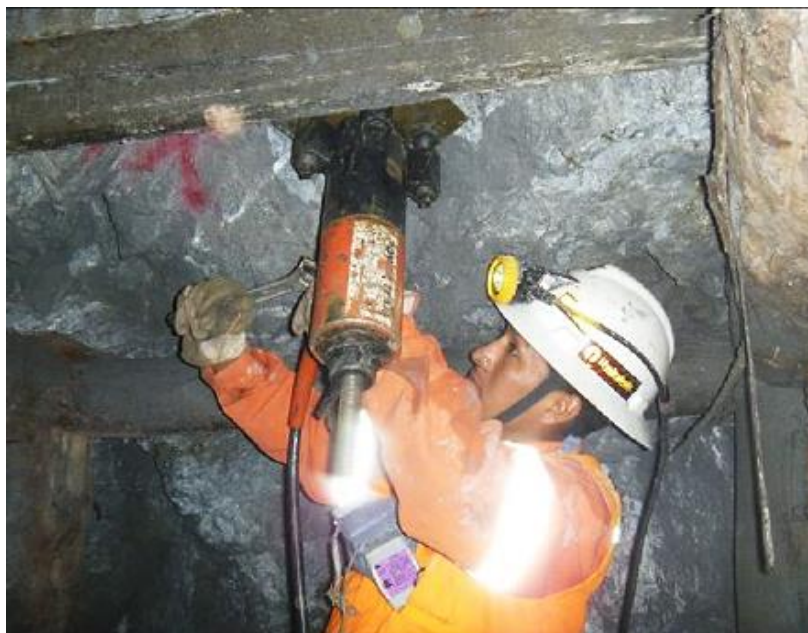
Figura N° 30: Instalado correcto de equipo Pull Test.

- Instalado del equipo Pull Test de pernos.

- Se instala el Pull Test de 20 toneladas de Capacidad de Tracción con sus respectivos accesorios, el Pull Test tiene la función de generar la

Tracción que se aplicará sobre el Perno Hydrabolt de 5 pies y 7 pies que ya están colocados en sus respectivos taladros.

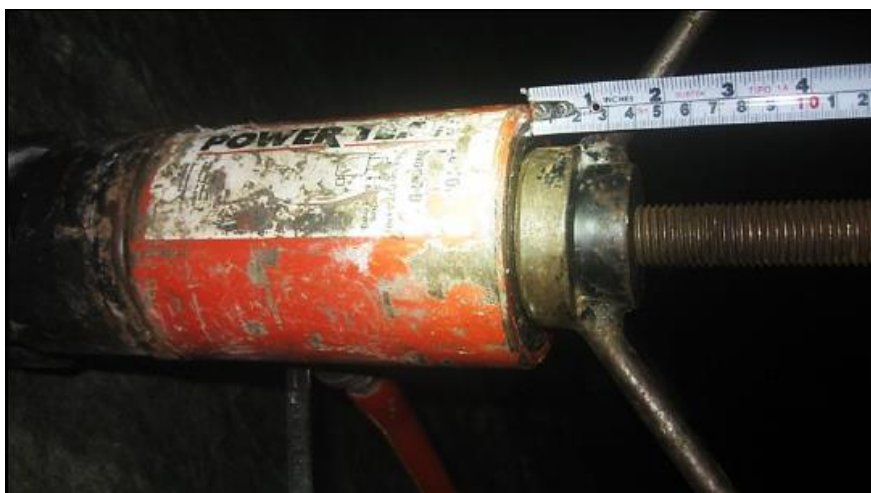
Figura N° 31: Midiendo el desplazamiento.

- Se coloca la Uña fijándola al Cabezal del Perno Hydrabolt de 5 pies y 7 pies, ésta uña tiene la función de realizar la tracción que se aplicará sobre el Perno, midiendo aquí la longitud de desplazamiento del Perno en la Prueba de Tracción.
- Se activa el Pull Test para producir la presión de tracción necesaria y registrar la Capacidad de Carga del Perno Hydrabolt de 5 pies y 7 pies de acuerdo al desplazamiento ocasionado, vale decir que el desplazamiento está en función de la Presión de Tracción ejercida sobre el Perno Hydrabolt.
- Se registra, con Vernier o Flexómetro, el Desplazamiento ocasionado por la Presión de Tracción inducida sobre los Pernos Hydrabolt de 5 pies y 7 pies.

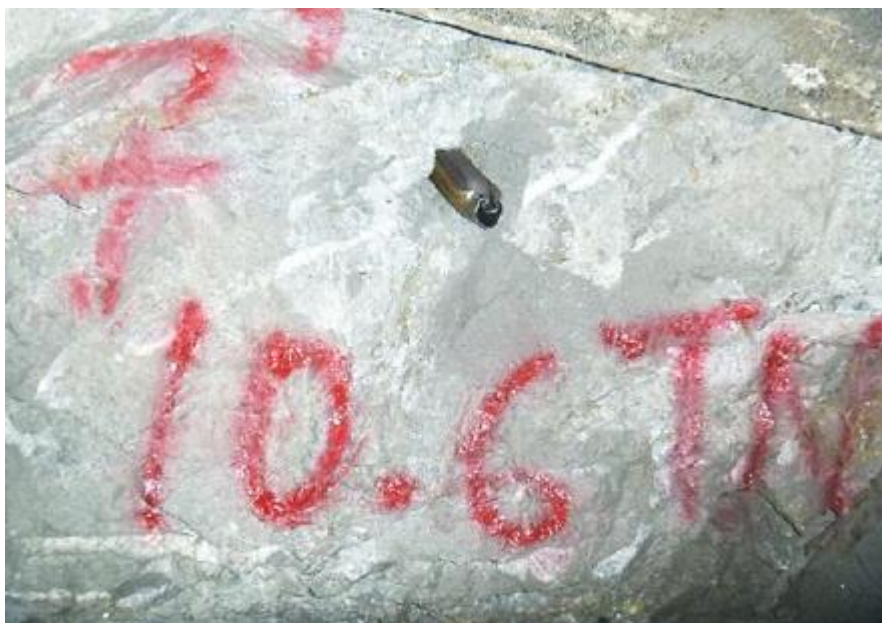
Figura N° 32: Resultado final.

- Se determina la Capacidad de Carga de los Pernos Hydrabolt de 5 pies y 7 pies, de acuerdo con la Presión de Tracción a la que fueron sometidos y como resultado se rompe el cabezal del Perno Hydrabolt.

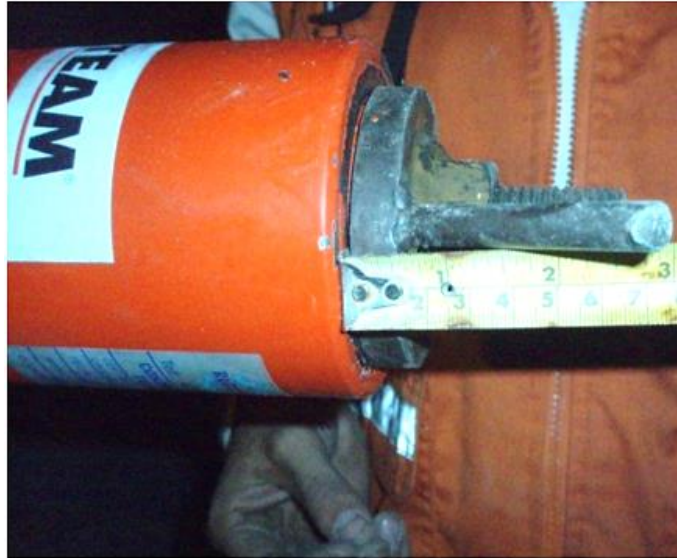
Figura N° 48: Deformación de 8 mm.

- Prueba 1: Se anoto una deformación de 19.5mm soportando una carga de 13 ton.
- Prueba 2: Se anoto una deformación de 8mm soportando una carga de 13 ton.

En el P1, el desplazamiento fue mayor por la calidad de la roca en el que se inyectó el sostenimiento, y este presentaba alteraciones por la cercanía a la zona de falla y mayor cantidad de sistemas de fracturas.

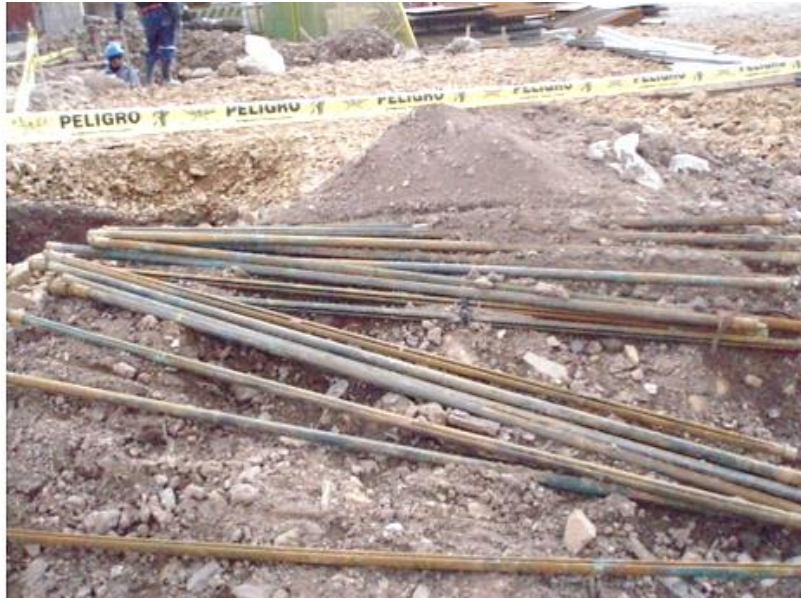
Figura N° 50: Pernos Hydrabolt descartados por falla.

Nota: Se recogieron 16 pernos en oficinas en superficie, para observar las fallas de los mismos, y 02 pernos inflados reportados como reventados, para la prueba.

Se probó 04 pernos, del paquete que se recogió en superficie, de los cuales no se tuvo ninguna observación incorrecta, también se reinflo un perno para detectar la falla, y al igual que los anteriores las pruebas demostraron que estuvieron un normal desempeño.

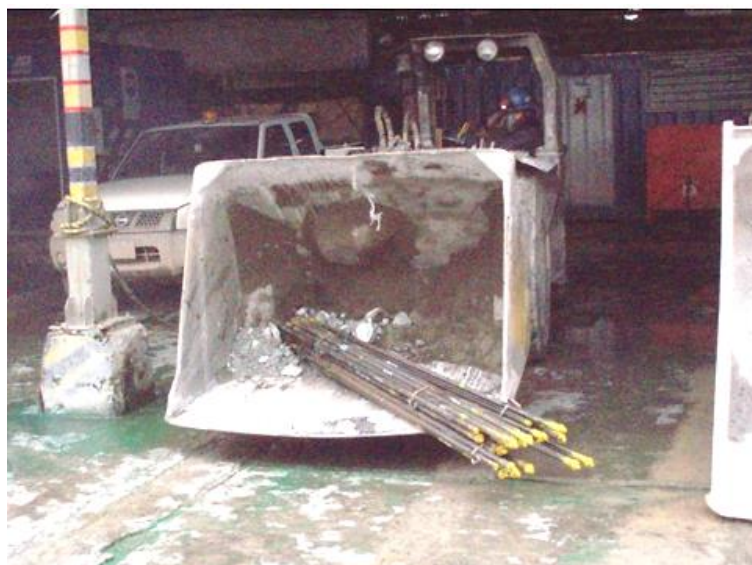
Figura N° 52: Transporte de los pernos.

Se observo el transporte y el almacenamiento de los pernos, se debe de tener mucho cuidado de no golpear la válvula de los pernos y también el de ver si a esta no le ingresa lama o detritus producto del ciclo de minado.

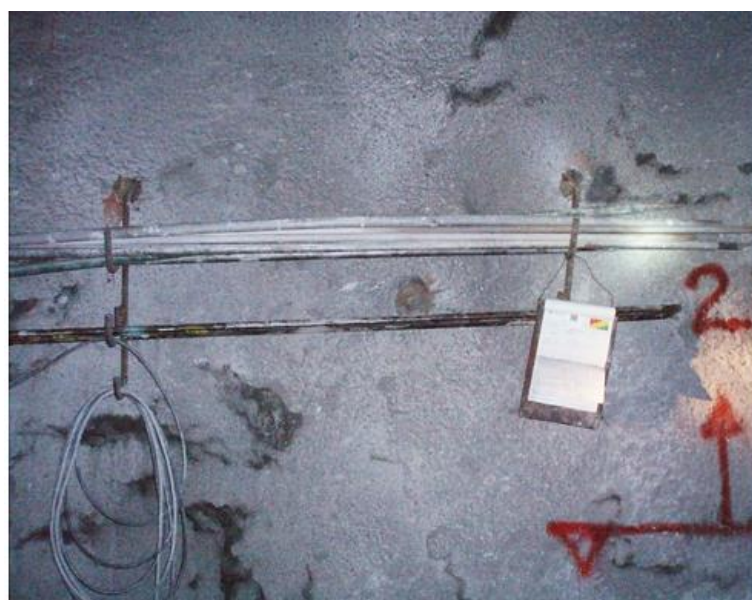
Figura N° 53: Almacenamiento de manera correcta de los pernos.

Esta es la manera correcta en la que se deben de almacenar los pernos como se observó en la labor de la EE. IESA, con sus alcayatas y de manera horizontal, sin comprometer la válvula, dando así un mayor cuidado al producto y un mayor rendimiento en el mismo.

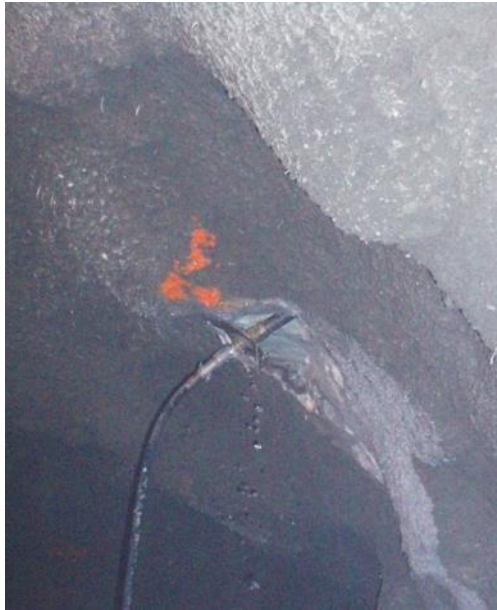
Figura N° 54: Deficiencias en la instalación de los pernos.

Se notaron algunas deficiencias en la instalación de los pernos Hydrabolt y el cuidado de la bomba de aire:

El sello interior de la boquilla (empaquetadura de plástico de color azul), se encontró desgastada, la válvula de la boquilla estaba hundida, esto porque el resorte interior de la boquilla, necesita de un cambio para así no se produzcan perdida de presión y de agua al momento de inflar el perno como se demuestra en la figura.

Al trabajar a estas presiones equivocadas lo que se está produciendo es un deterioro de las empaquetaduras y componentes de la bomba.

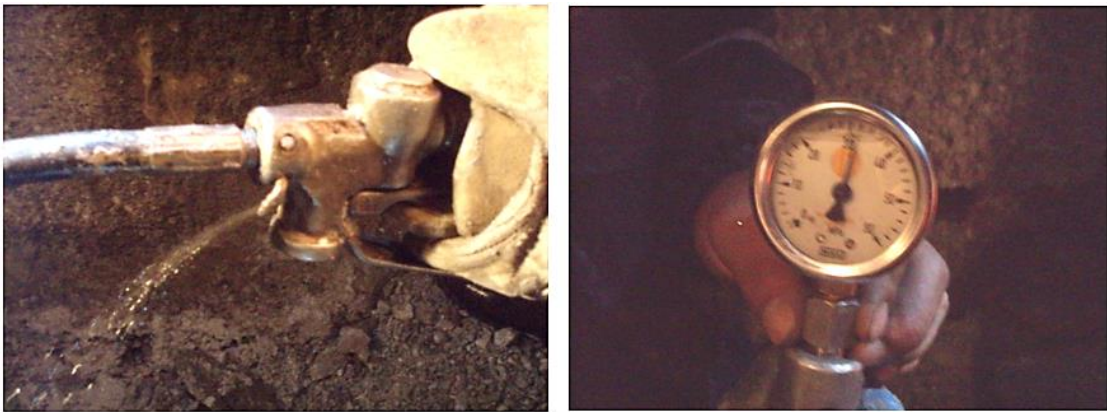
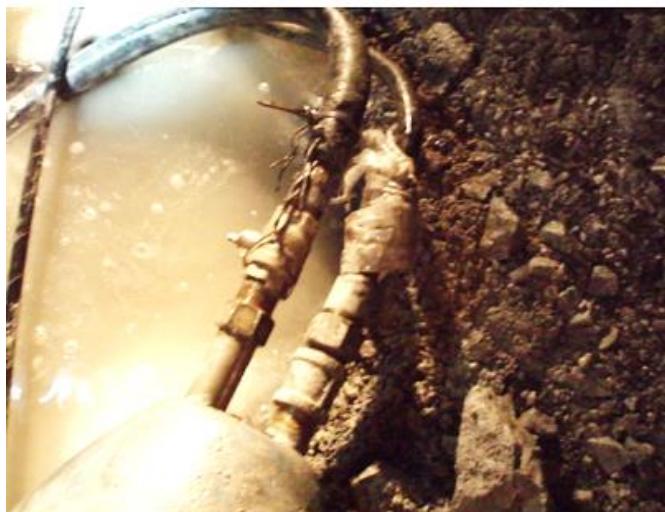
Figura N° 55: Instalaciones incompletas de la bomba de agua y aire.

Una de las últimas observaciones encontradas fue que la bomba no tenía sus instalaciones completas, de agua y aire, y también que, en la entrada de agua,

se producía una pérdida de presión, al no tener estas válvulas se les hace difícil el control de las presiones y también es otro factor de rendimiento en la instalación y el cuidado de la bomba de aire.

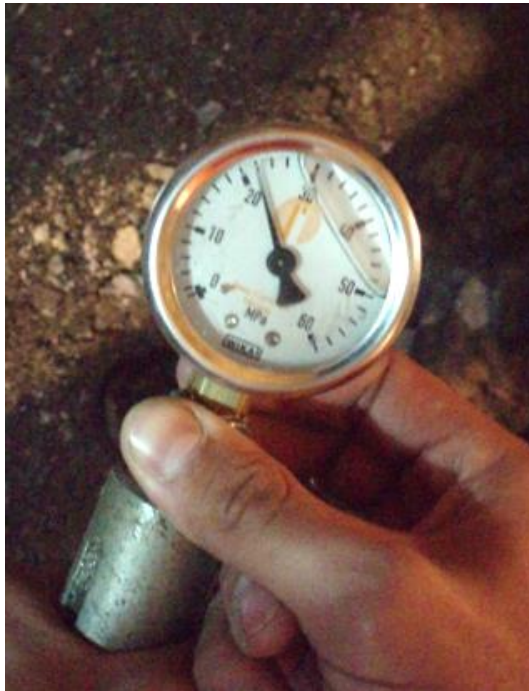
Figura N° 57: Presión de aire de 220 bares insuficiente.

La primera observación que se hace mención es que la presión de inflado de los pernos si bien sabemos que es de 250 – 300 Bares y que el jumbo empernador arroja una presión de 300, lo que sucede es que al inflar los pernos se notó que la gran mayoría excede el máximo permisible, y aunque no hubo ningún registro de perno reventado o fallado, se le recomienda regular la presión del jumbo para el inyectado de los pernos.

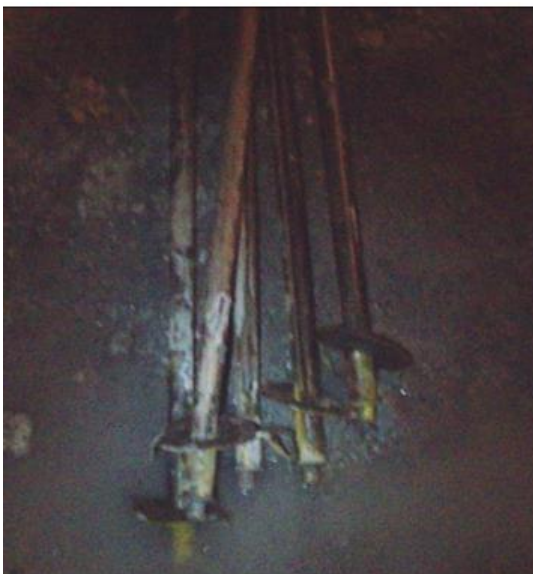
Figura N° 58: Pernos colocados verticalmente no es el adecuado.

Se observo que como la mayoría de las Empresas Especializadas., no tienen el menor cuidado por los pernos y mucho menos por las válvulas de estos que son la parte más delicada, muchas veces las colocan de manera vertical, haciendo que la válvula este expuesta a la contaminación y a que se pueda ingresar algún tipo de detritus y así afectaría en el correcto inflado.

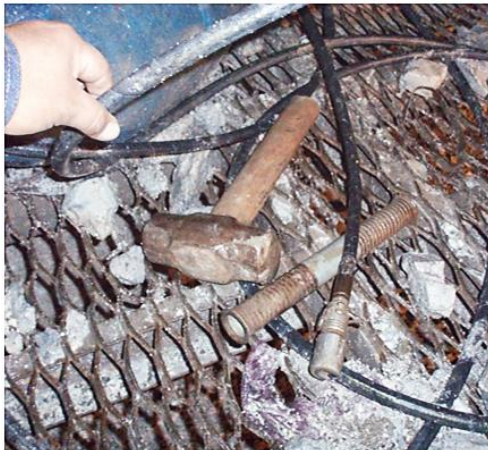
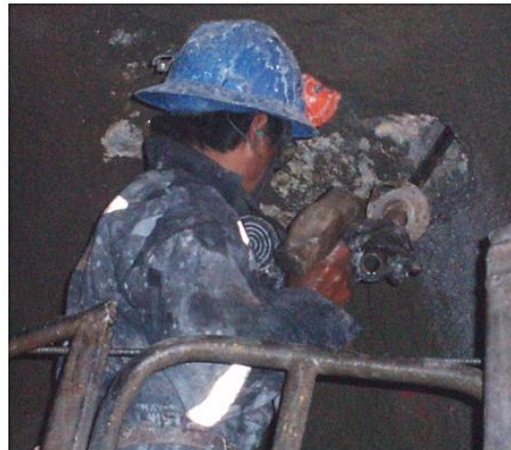
Figura N° 59: Instrumentos combo, empujador para instalar los pernos no son los adecuados.

En algunas ocasiones el perno es golpeado al no ser fácil su ingreso al taladro, por lo que se utiliza una especie de empujador y un combo, y con la mayor fuerza y sin el menor cuidado del perno esta se fuerza a introducir, esto muchas veces se ha visto reflejado en el rendimiento del perno, ya que, al golpear fierro del empujador con fierro de la válvula, sufren un impacto, dando como resultado el fallo de la válvula. Se recomienda acoplarle un revestimiento de jebe a la parte que hace contacto con la válvula para no tener ningún inconveniente al colocar e instalar los hydrabolt.

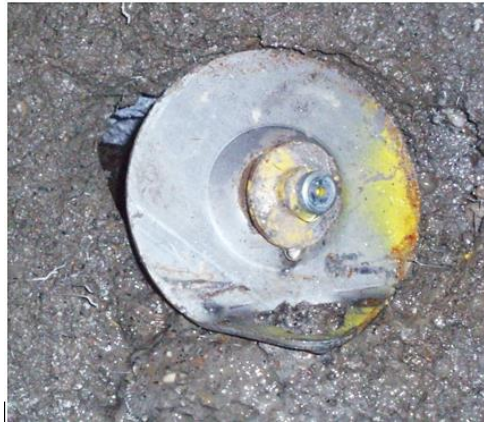
Figura N° 60: Perno Hydrabolt colocados en forma forzada.

Antes de nuestra llegada a la labor ya se estaba instalando 4 pernos de los cuales se reportó 2 de estos como reventados, pero no se pudo estimar el porqué del fallo. Por antecedentes puede ser que hayan golpeado el perno con el empujador mencionado, o que se almaceno de manera vertical, haciendo que la válvula este en contacto con la lama del piso, volviendo a recomendar tener cuidado con estos defectos encontrados, aunque insignificantes, son importantes con este tipo de perno.

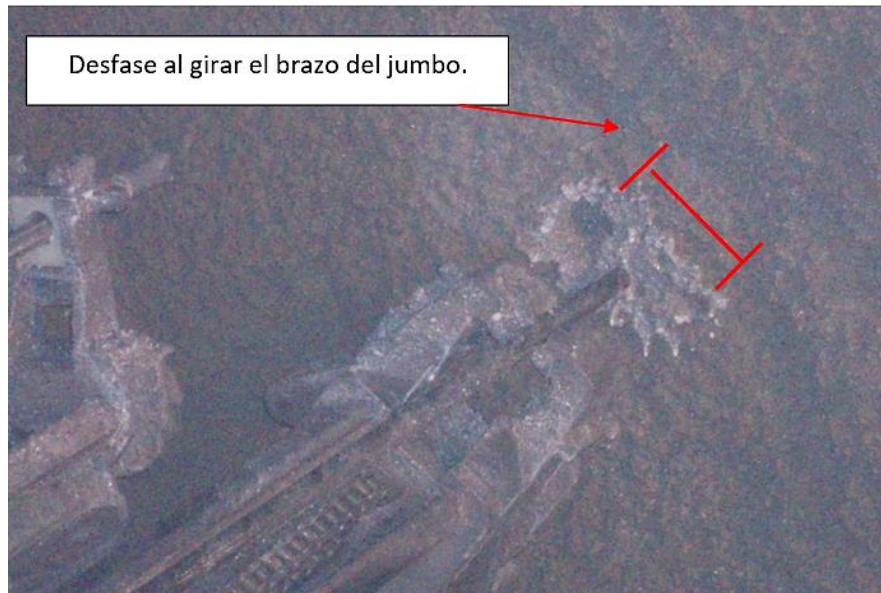
Figura N° 61: Desfase al girar el brazo del jumbo.

Otro de las observaciones, así como en el otro jumbo empernador se encontró un desfase al momento de girar el brazo, se volvió a encontrar este defecto que ya se mencionó cuáles eran sus consecuencias, claro que en esta oportunidad era menor la distancia (2cm.).

perno de manera violenta, la válvula de inflado puede sufrir daños y no funcionar correctamente, como no inflar o que no salga el indicador.

Se recomienda un ajuste o mantenimiento del equipo, para mejorar el giro del brazo del jumbo, así no se tendrá un sobre manipuleo que afecte a la válvula, al ingresar, y disminuirá el tiempo de instalación de los pernos, dando un aumento en el rendimiento en la colocación de los pernos Hydrabolt.

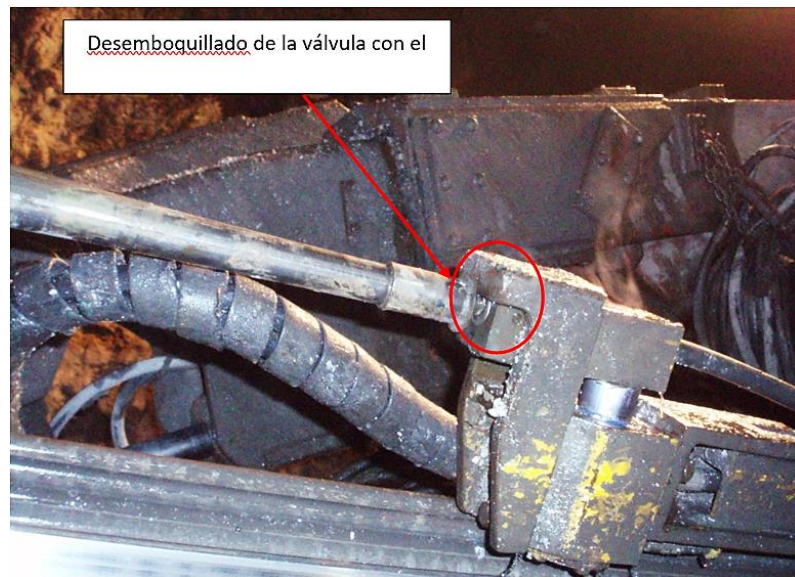
Figura N° 62: Desemboquillado de la válvula con la boquilla del jumbo.

También se observó, que cuando el perno sufría la fricción mencionada anteriormente, estos en la mayoría de sus casos no inflaban a la primera oportunidad, y lo que hacían los operadores, eran retirarlos y reportarlos como fallados.

Se recomendó hacer un segundo movimiento con el brazo del jumbo, con el fin de volver a embocar la válvula con la boquilla del jumbo, esto porque al golpear la válvula puede ser que se zafen y no ingrese correctamente el agua dentro de la válvula, demostrándose otro defecto operativo, por falta de instrucción.
