T E S I S

**Evaluación estructural del vicerrectorado de la UNDAC mediante
métodos no destructivos, en el distrito de Yanacancha, provincia y región
de Pasco - 2021**

Cerro de Pasco - Perú - 2023

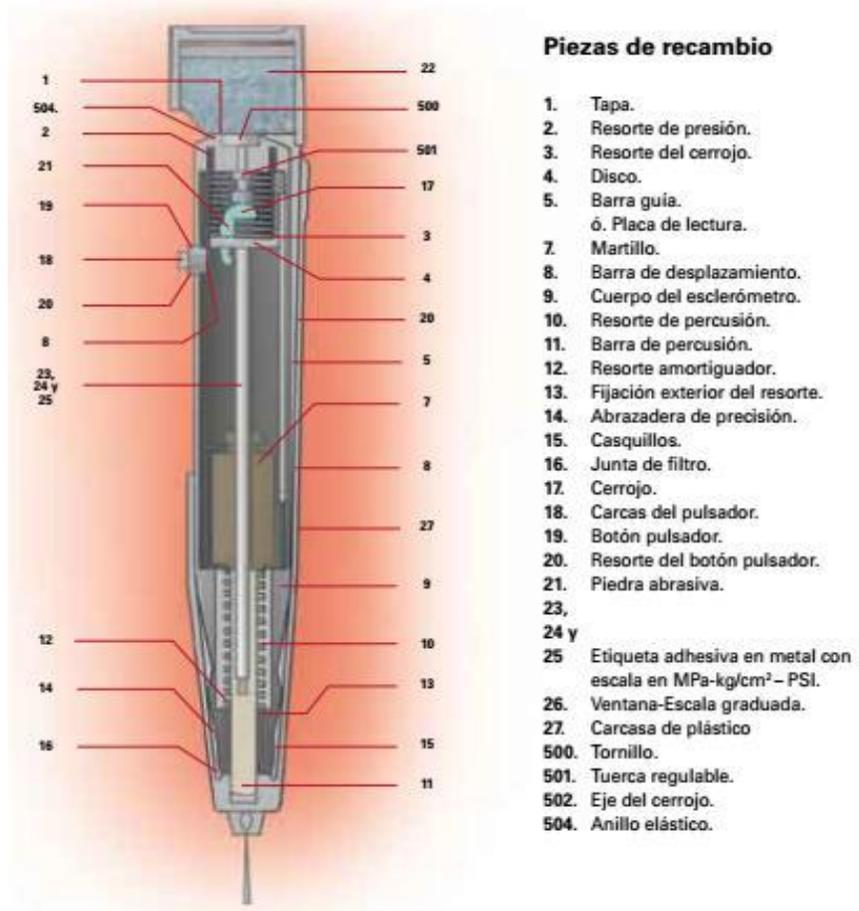
Ilustración 1: Corte longitudinal del esclerómetro

Evalúa la dureza superficial del concreto por medio de la medición del rebote de un émbolo cargado con un resorte, después de haber golpeado una superficie plana de la estructura, la dureza superficial además de ser útil para revisar la uniformidad del concreto, es una indicación de la resistencia a compresión, sin embargo, se debe tomar en cuenta que este método de prueba no es conveniente como para la aceptación o el rechazo del concreto. (ASTM C805).

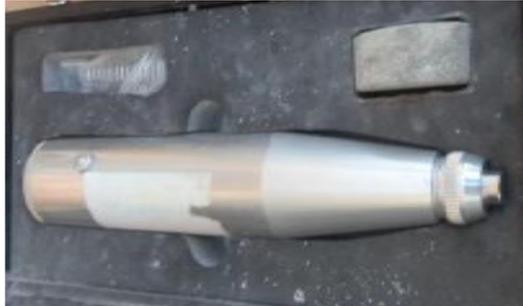
Ilustración 20: Equipo de Esclerómetro

Fabricado para pruebas no destructivas del concreto, y para medir su resistencia a la compresión. Posee las siguientes características: Energía de impacto de 2.207 Nm, un rango de medida de 10 a 70 N/mm² de Resistencia a la compresión, y una precisión de $\pm 0.2 R$.

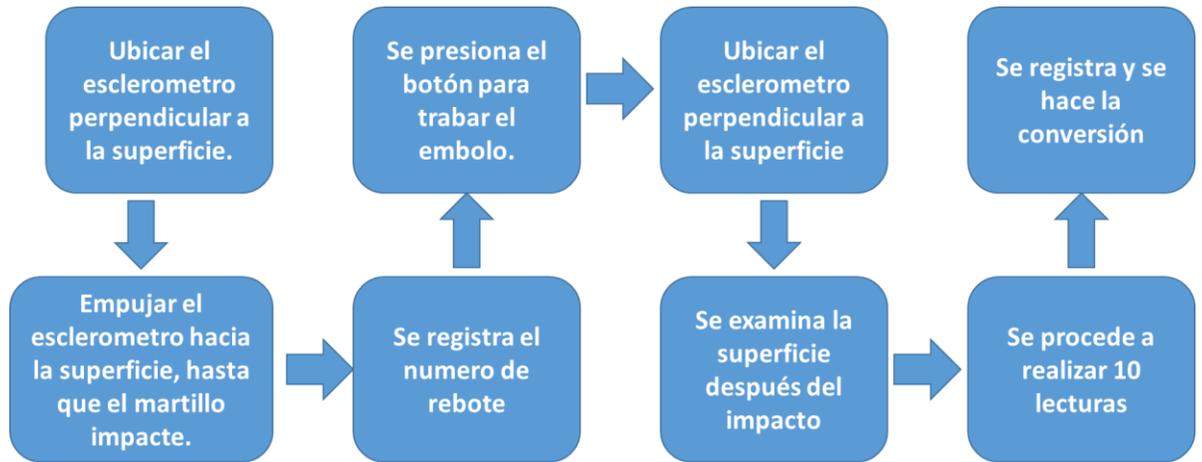
Ilustración 23: Secuencia de Ensayo de Esclerometría

- **Desarrollo:** A continuación, se resumen la secuencia de Ensayo de Esclerometría:

- **Obtención de Resultados:** Se tiene que considerar el Angulo de impacto y el número de rebote obtenido. Se determina el valor de la resistencia usando la tabla N° 02.

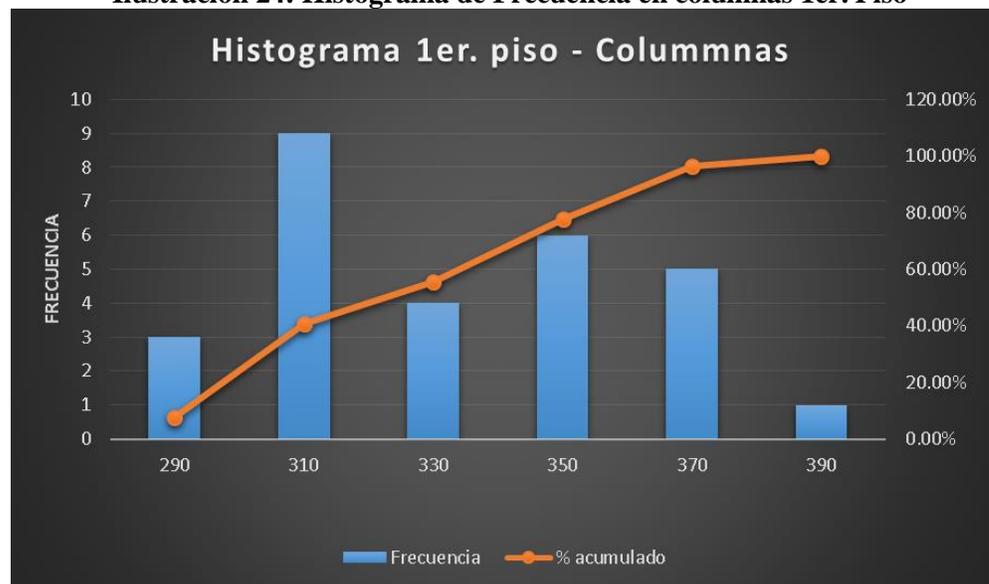
Ilustración 24: Histograma de Frecuencia en columnas 1er. Piso

Para el 1er piso en columnas el valor promedio resultante es 332.857 kg/cm2.

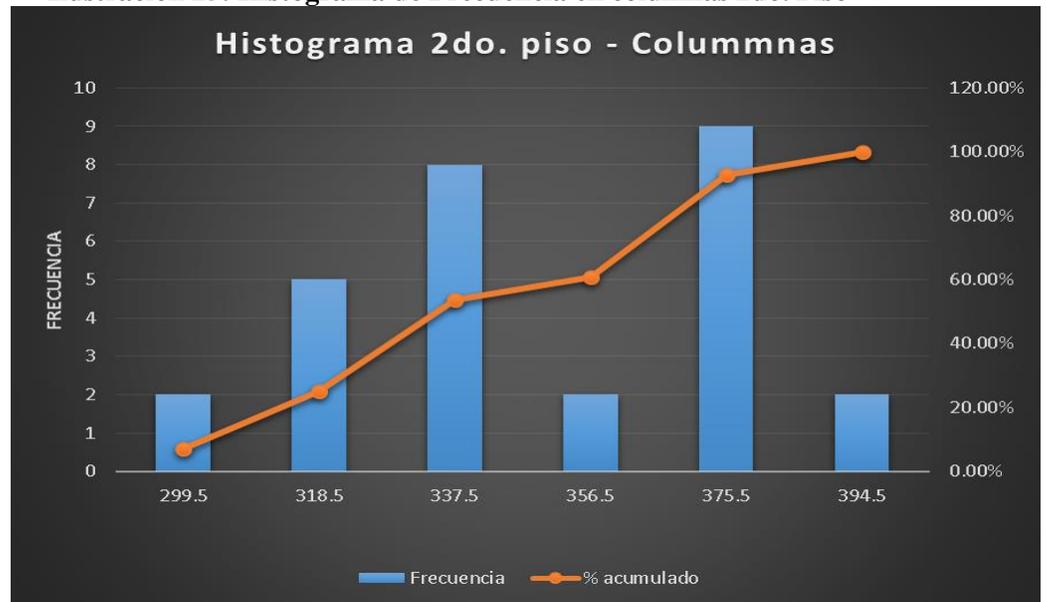
Ilustración 25: Histograma de Frecuencia en columnas 2do. Piso

Para el 2do. Piso en columnas el valor promedio resultante es 349.036 kg/cm².

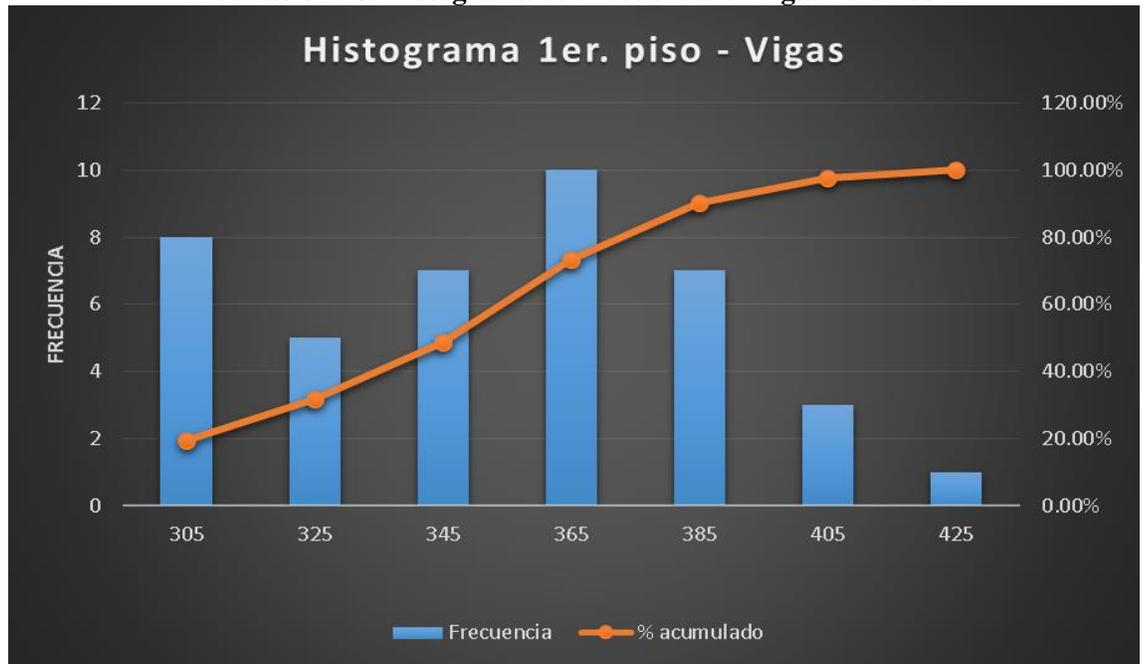
Ilustración 26: Histograma de Frecuencia en vigas 1er. Piso

Para el 1er piso en vigas el valor promedio resultante es 364.394 kg/cm².

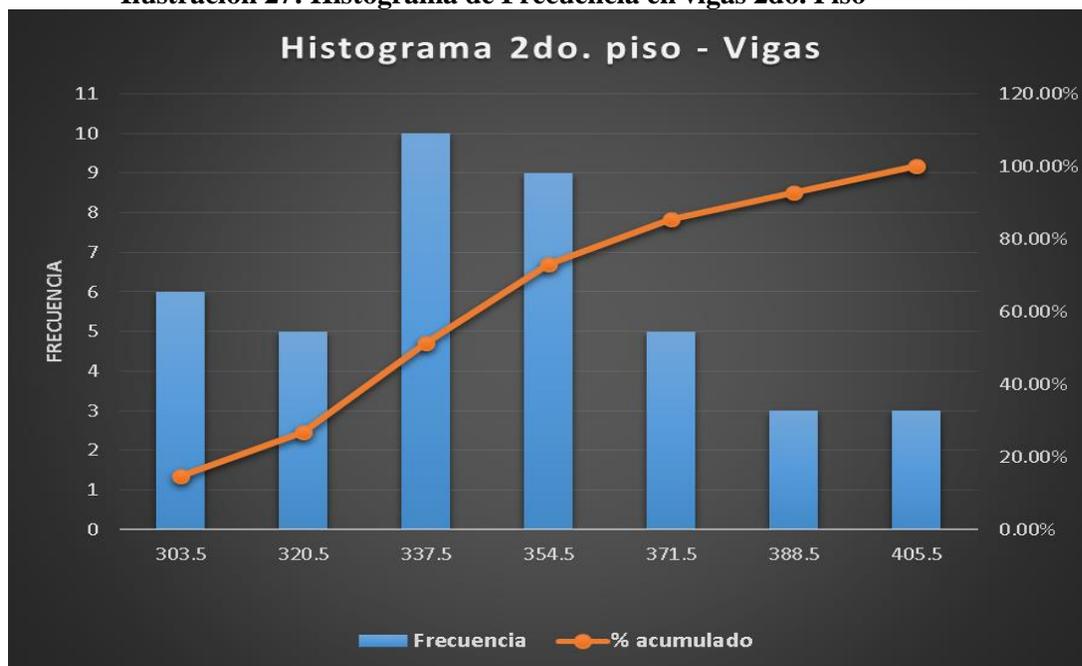
Ilustración 27: Histograma de Frecuencia en vigas 2do. Piso

Para el 2do. Piso en vigas el valor promedio resultante es

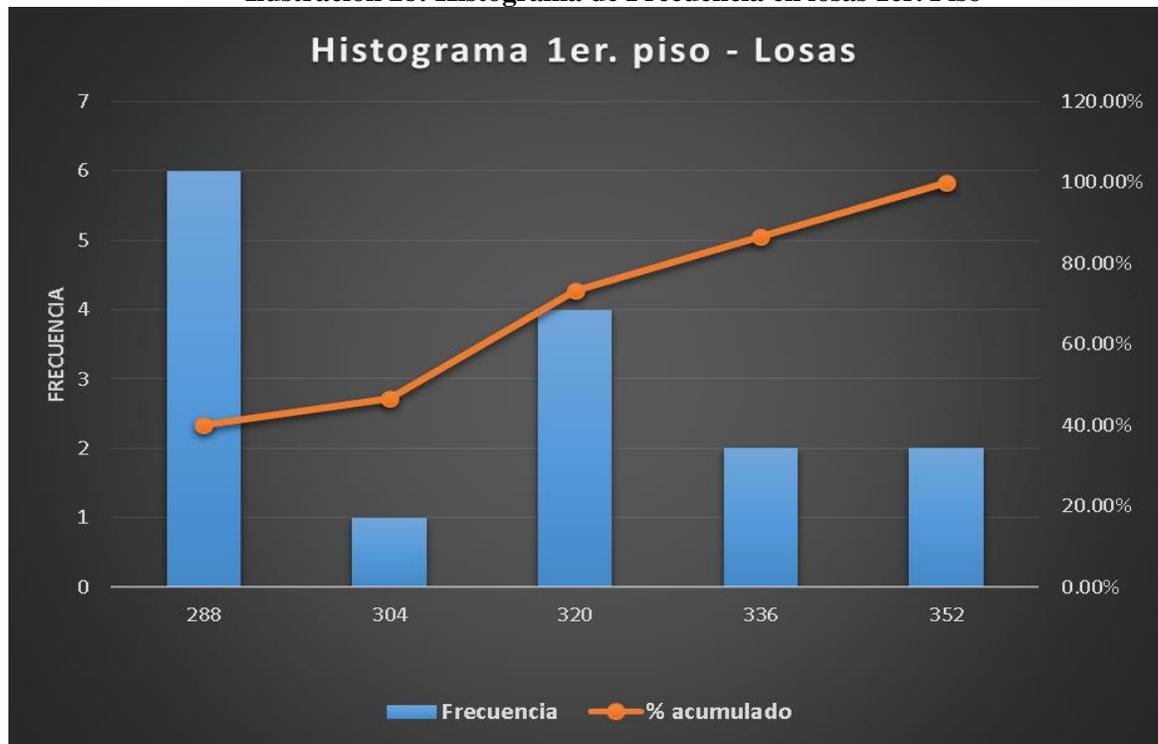
Ilustración 28: Histograma de Frecuencia en losas 1er. Piso

Para el 1er piso en losas el valor promedio resultante es 312.533 kg/cm².

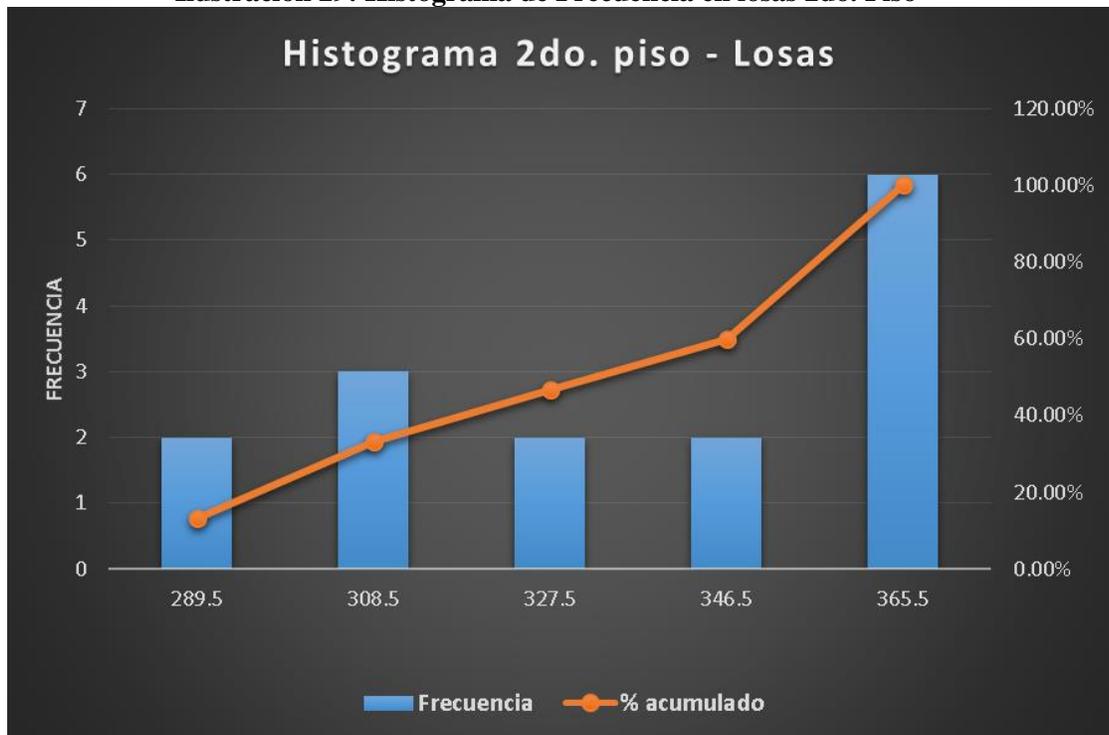
Ilustración 29: Histograma de Frecuencia en losas 2do. Piso

Para el 2do. Piso en losas el valor promedio resultante es 336.367 kg/cm2.

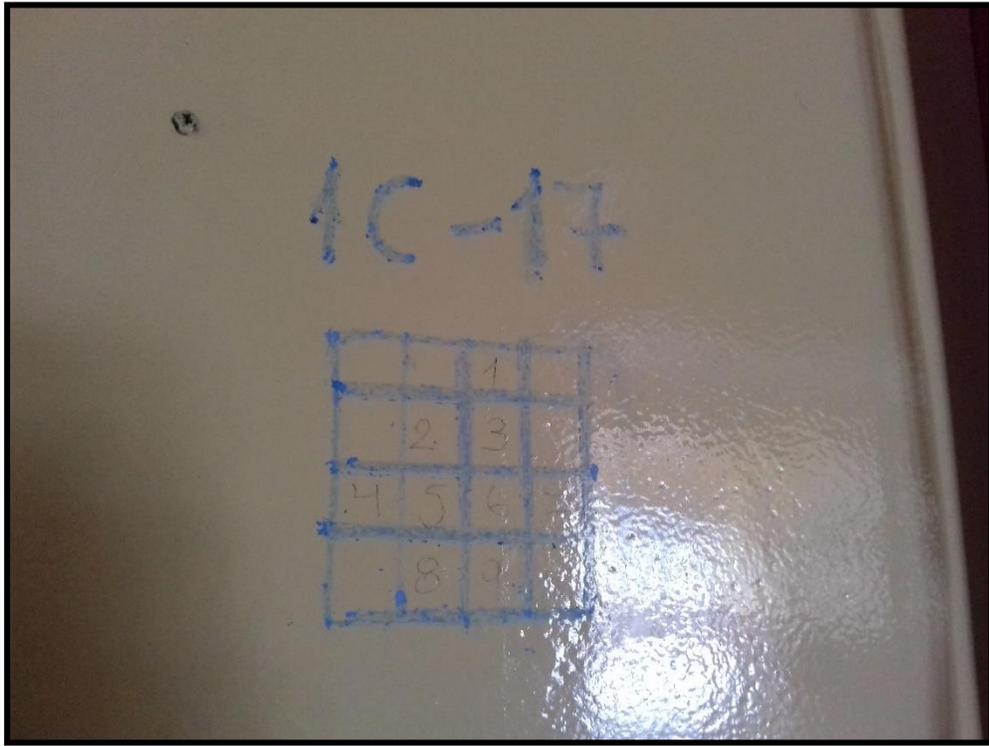
Fotografía 1: Trazo y toma de datos con esclerometro en el N° 1-C-17, perteneciente a columna primer piso de ubicación N° 17.

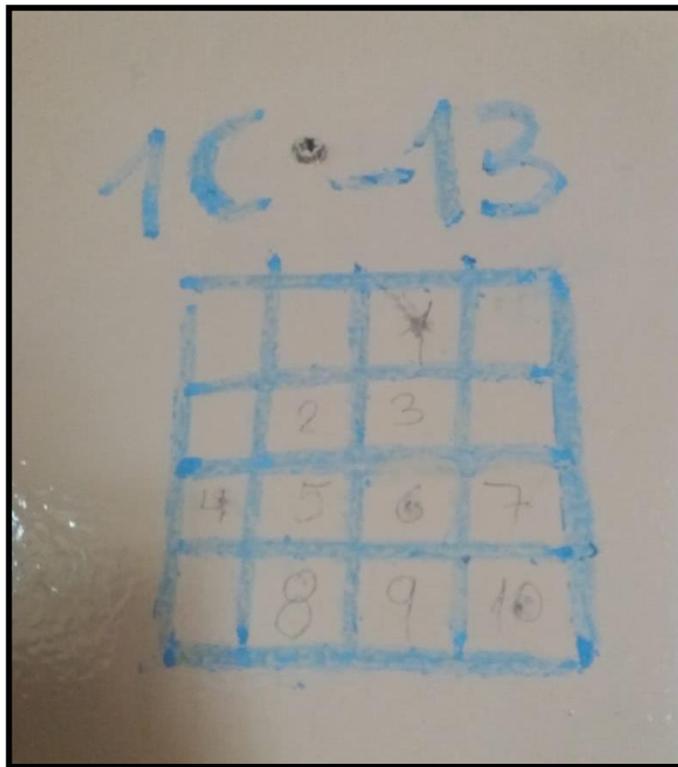
Fotografía 2: Trazo y toma de datos con esclerometro en el N° 1-C-13, perteneciente a columna primer piso de ubicación N° 13.

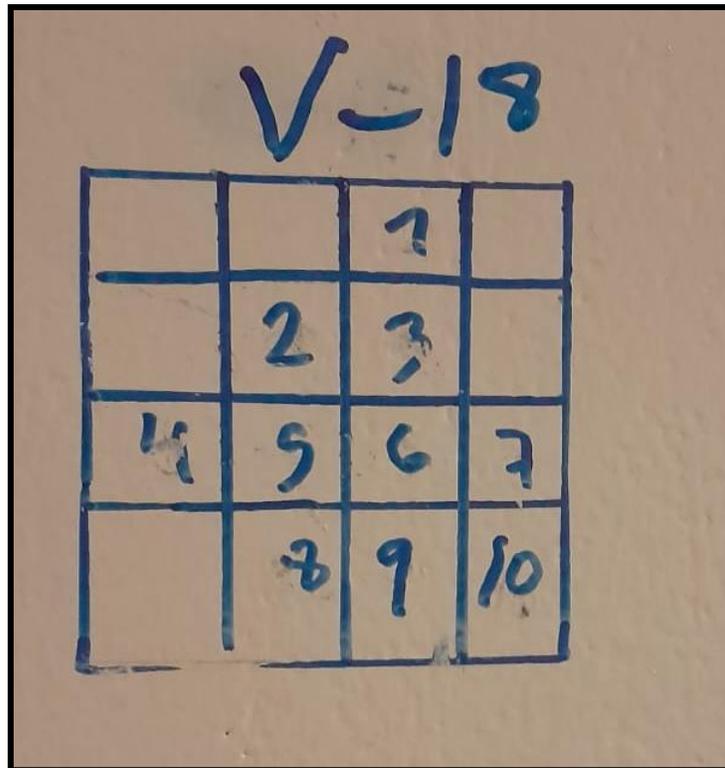
Fotografía 4: Trazo y toma de datos con esclerometro en el N° 1-V-18, perteneciente a viga de techo del primer piso de ubicación N°18.

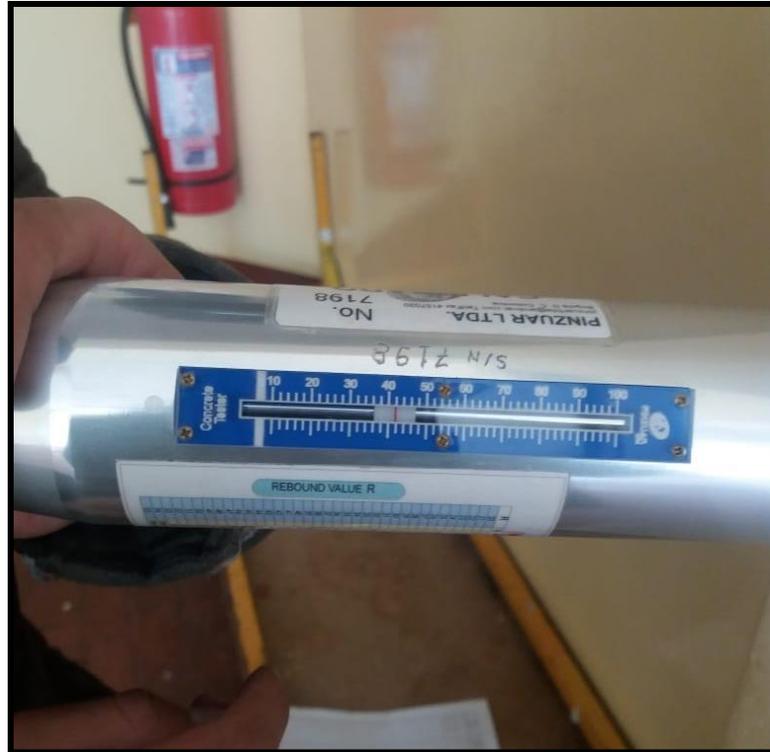
Fotografía 5: Toma de lectura en el equipo de esclerometría.

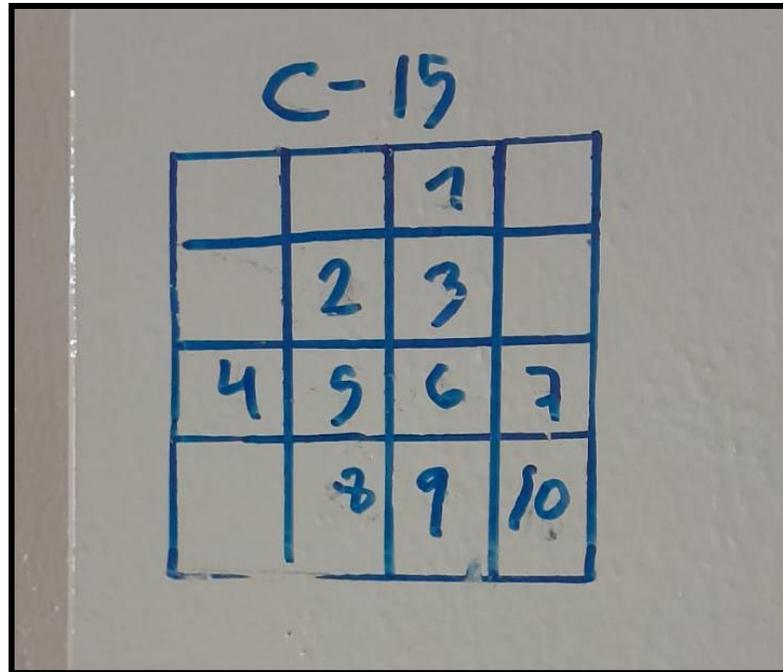
Fotografía 7: Trazo y toma de datos con esclerometro en el N° 2-C-15, perteneciente a columna segundo piso de ubicación N° 15.

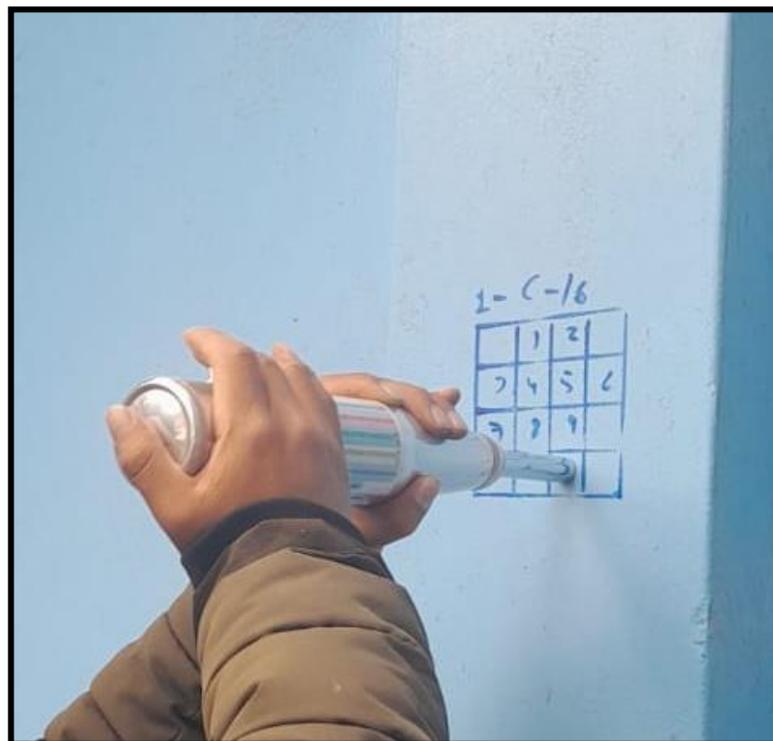
Fotografía 8: Trazo y toma de datos con esclerometro en el N° 1-C-16 por fuera de edificación, perteneciente a columna primer piso de ubicación N° 16.
