TESIS

**Estabilización de subrasante con cemento y cenizas eucalipto, en
Centro Poblado de Malauchaca – Ticlacayan – Pasco. Periodo 2022**

Ingeniero Civil

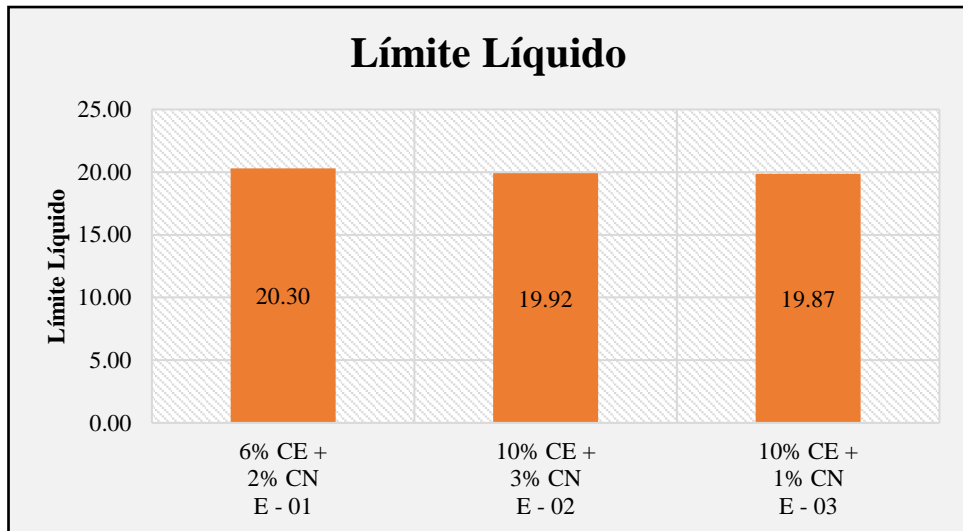
Figura 5. Límite Líquido de las muestras con menos humedad.

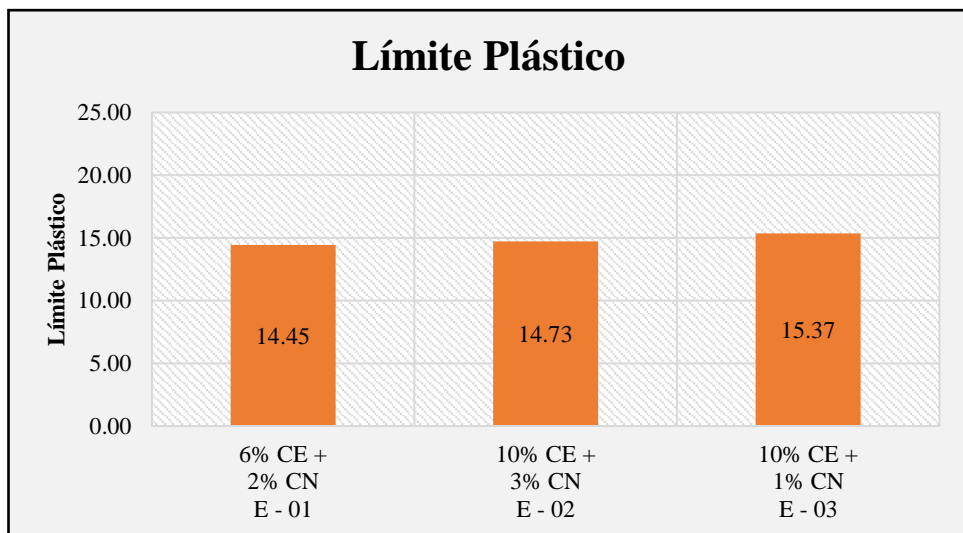
Figura 6. Límite Plástico de las muestras con menos humedad.

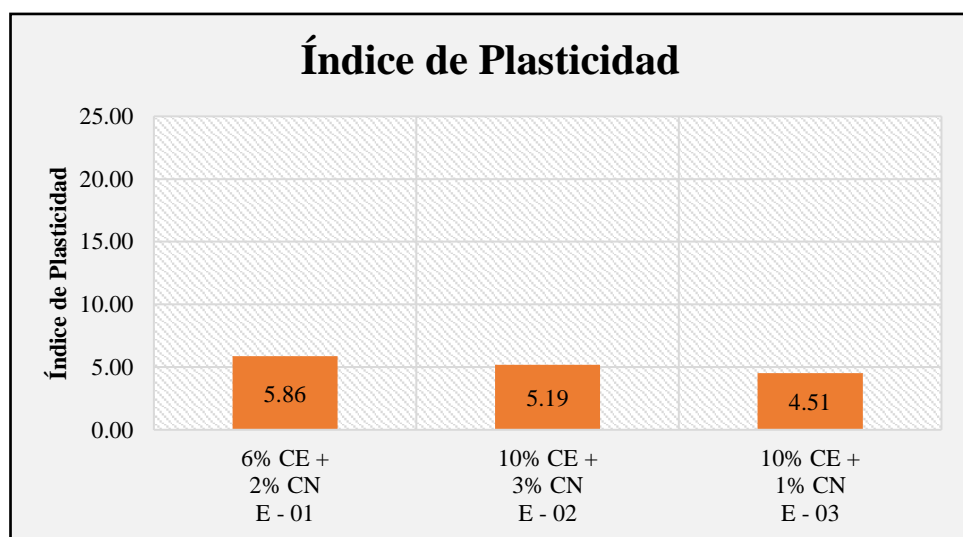
Figura 7. Índice de Plasticidad de las muestras con menos humedad.

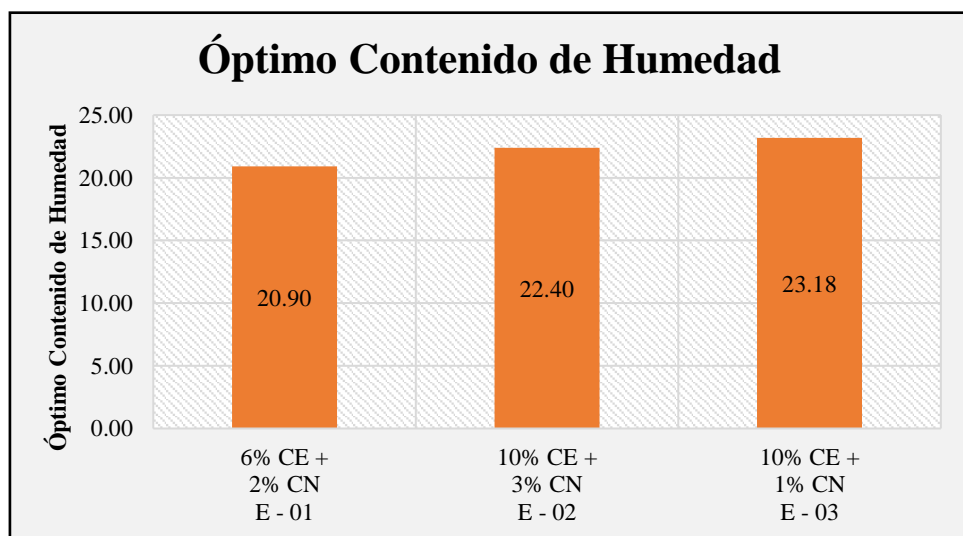
Figura 8. Óptimo Contenido de Humedad de las muestras con menos humedad.

Los datos más favorables se obtuvieron de las muestras más idóneas. La combinación más eficiente de CE y CN se da en la muestra E – 01 con 6% CE + 2% CN, la cual se registró una densidad seca máxima de 1.720 gr/cm³ y un contenido óptimo de humedad de 20.90%. Pero también se observó que en las muestras E – 02 y E – 03 también tuvimos resultados favorables.

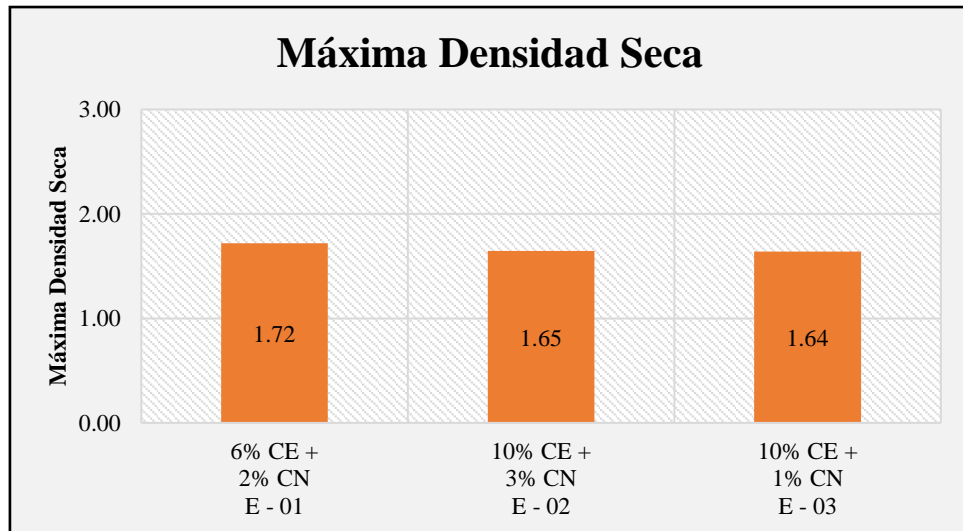
Figura 9. Máxima Densidad Seca de las muestras con menos humedad.

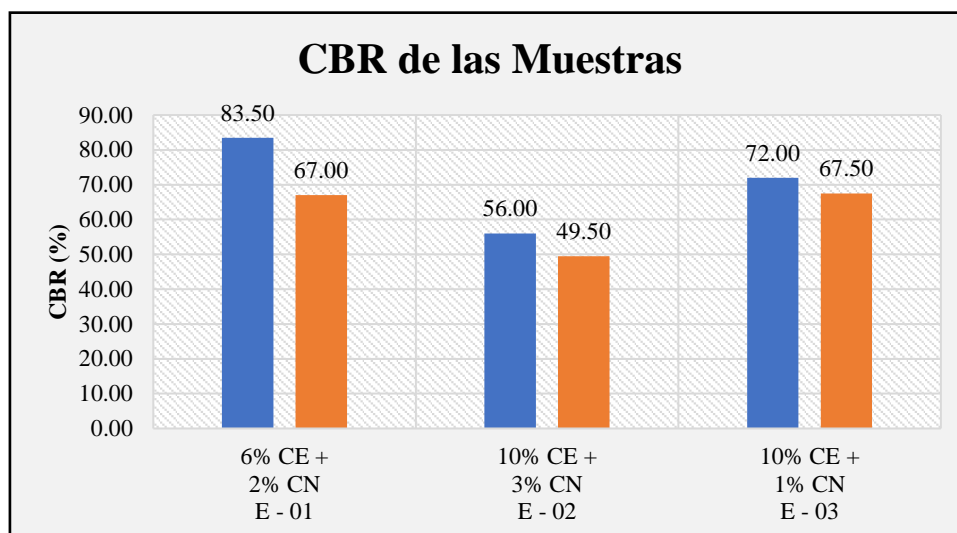
Figura 10. CBR de las muestras con menos humedad.

La figura anterior se observa que la Muestra E – 01 presentó los resultados más destacados, alcanzando un CBR del 83.50%. Esto se atribuye al incremento en el suelo natural de un 6% máximo de ceniza de eucalipto y un 2% de cemento, correspondiente al patrón promedio. Además, es notable que en las muestras E – 02 y E – 03, el CBR aumentó significativamente debido al incremento en las proporciones de ceniza de eucalipto y cemento.

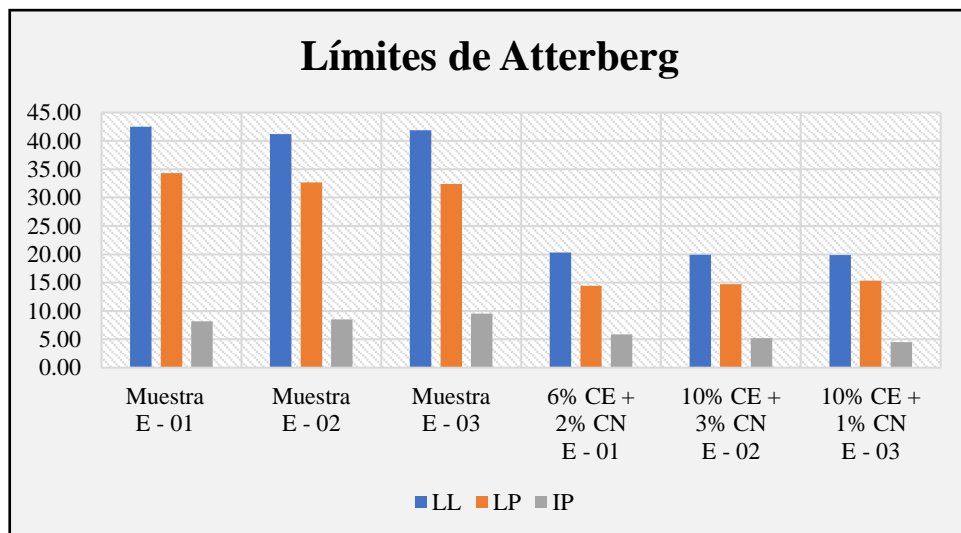
En resumen, la adición de CE y CN tiene un impacto notable en la plasticidad del suelo, variando los límites líquido y plástico, así como el índice de plasticidad, especialmente en la muestra E – 03.

Figura 11. Análisis de los Límites de Atterberg.

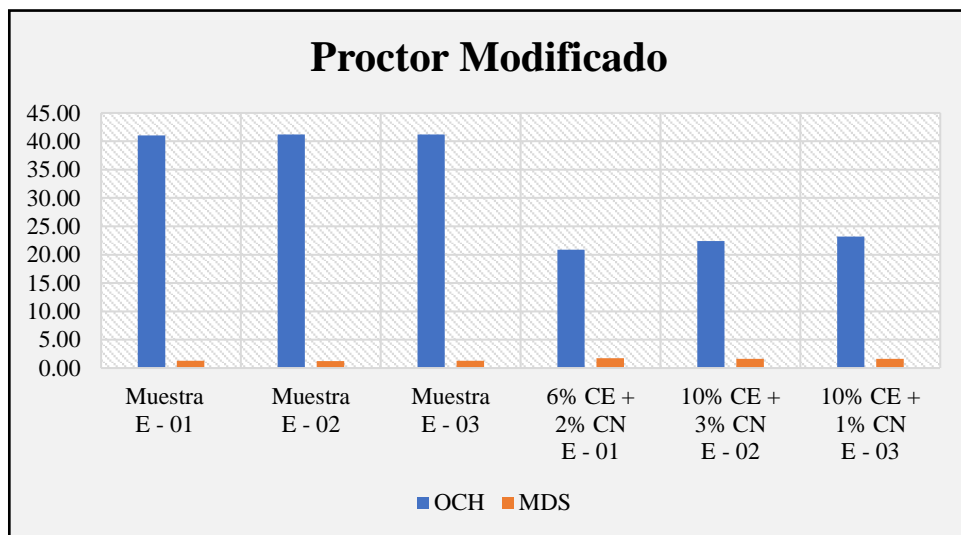
el suelo con CE y CN, se observó que para la muestra E – 01, una dosificación de 6% CE + 2% CN era adecuada, alcanzando una densidad máxima de 1.720 gr/cm³ y una humedad óptima del 20.90%. En la muestra E – 02, la dosificación óptima fue 10% CE + 3% CN, logrando una densidad máxima de 1.646 gr/cm³ y una humedad óptima del 22.40%. En la muestra E – 03, la combinación ideal fue 10% CE + 1% CN, con una densidad máxima de 1.640 gr/cm³ y una humedad óptima del 23.18%. En conclusión, en las tres muestras se observó un aumento en la densidad seca máxima y una disminución de la humedad.

Figura 12. Análisis del Ensayo de Proctor Modificado.

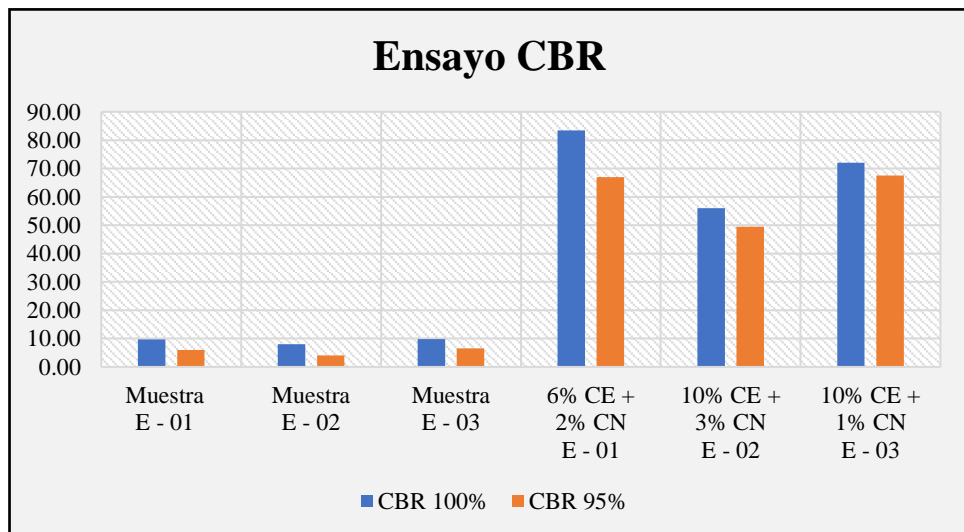
CBR del suelo natural. En la muestra E – 02, el valor de CBR también aumentó de manera proporcional al añadir 10% CE + 3% CN, alcanzando un CBR del 56.00% para el 100% de la MDS, un incremento significativo respecto al suelo natural, aunque menor que en las muestras E – 01 y E – 03. Finalmente, en la muestra E – 03, el CBR se incrementó considerablemente al agregar 10% CE + 1% CN, llegando a un 72.00% para el 100% de la MDS, lo cual es un aumento importante frente al CBR del suelo natural. Es importante tener en cuenta que, a pesar de estos aumentos significativos, los resultados no cumplen con lo establecido en la norma CE.010.

Figura 13. Análisis del ensayo CBR.

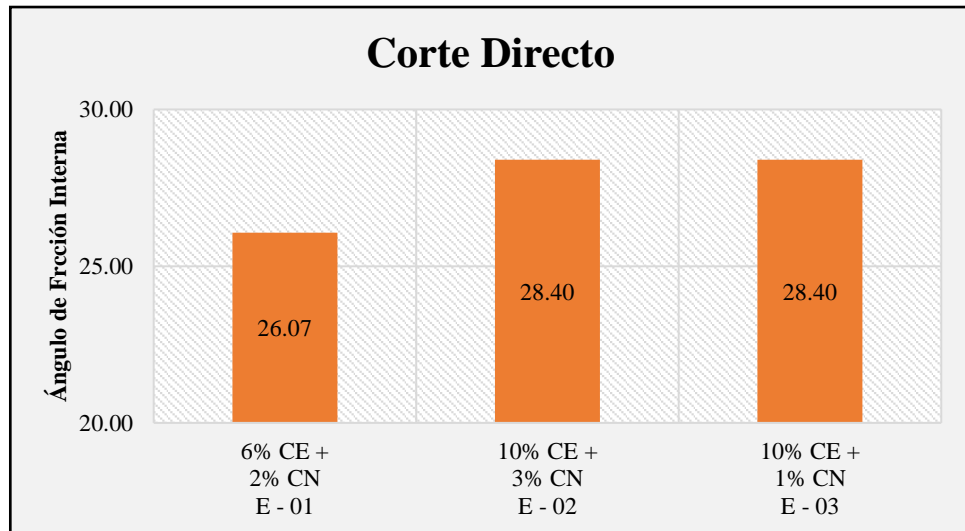
En la figura siguiente se evidencia los resultados para el ensayo de corte directo de las muestras con adición de cenizas de eucalipto y cemento y sus dosificaciones seleccionadas, denotando el valor del ángulo de fricción de 28.40 como el más alto para la muestra E - 02 con 10% CE + 3% CN y para la muestra E - 03 con 10% CE + 1% CN.

Figura 14. Análisis del ensayo de Corte Directo.

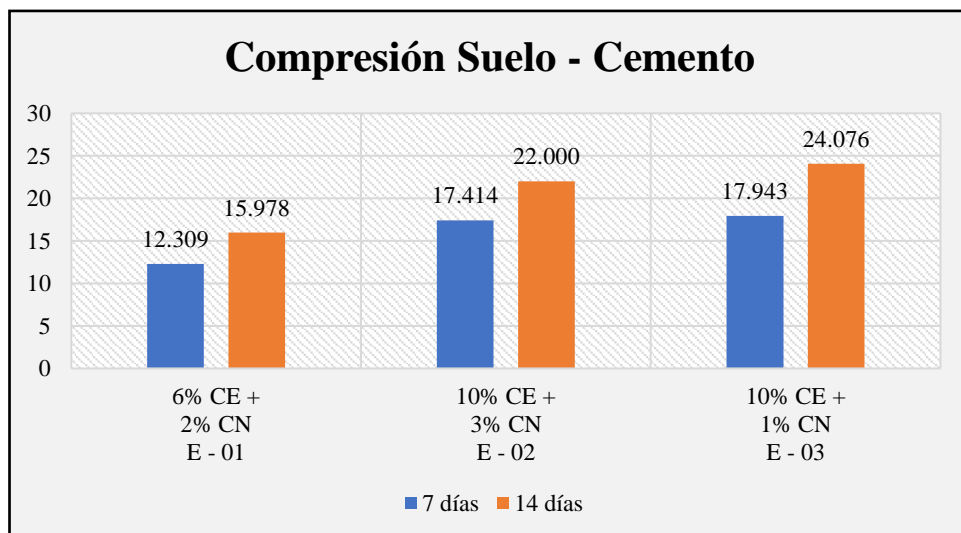
De acuerdo a los resultados obtenidos en el laboratorio podemos analizar que al aumentar 10% CE + 1% CN al suelo natural la resistencia aumenta en 24.076 kg/cm² a los 7 días de curado, llegando a un porcentaje de 131% con respecto a la resistencia requerida.

Figura 15. Análisis del ensayo de Compresión Suelo – Cemento.

Finalizando el análisis de todos los ensayos podemos observar que la mejor dosificación para una buena estabilización para la subrasante con respecto al CBR es de incrementar 6% de ceniza de eucalipto y 2% de cemento en el suelo natural.
