**T E S I S**

**Calidad del agua del río San Juan de acuerdo al D.S. N° 004-2017-  
MINAM aplicando el Arc Gis – Pasco, 2022**

**Para optar el título profesional de:  
Ingeniero Ambiental**

**Cerro de Pasco - Perú - 2024**

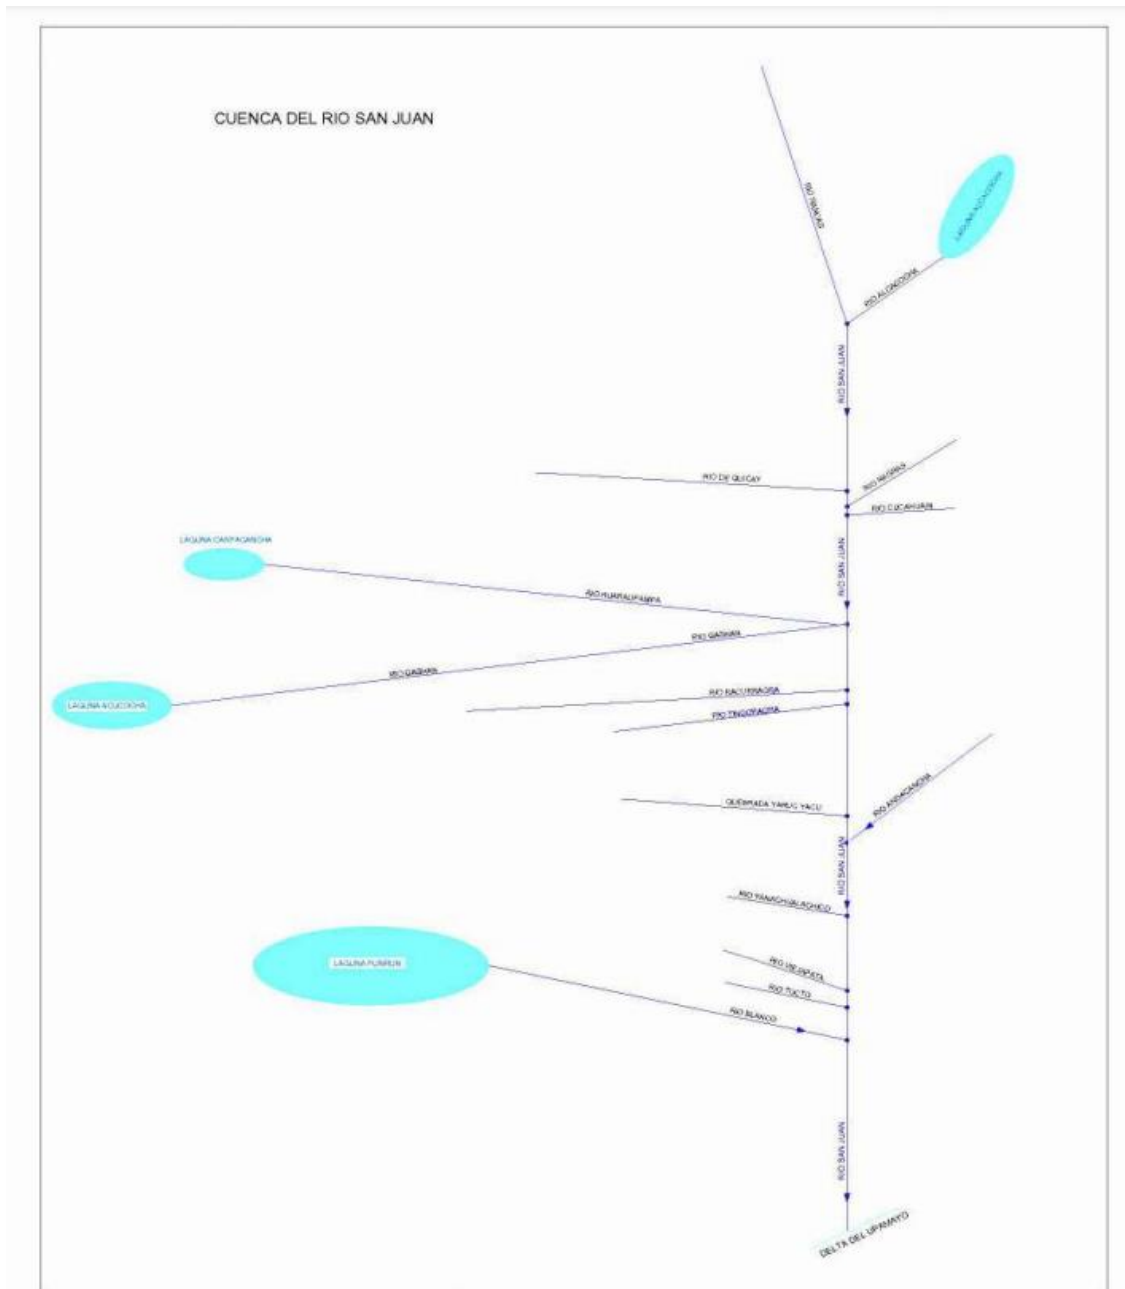
**Figura 3**  
**Contribuyentes al río San Juan**

Los contribuyentes de aguas como afluentes del río San Juan se detalla en la siguiente figura:

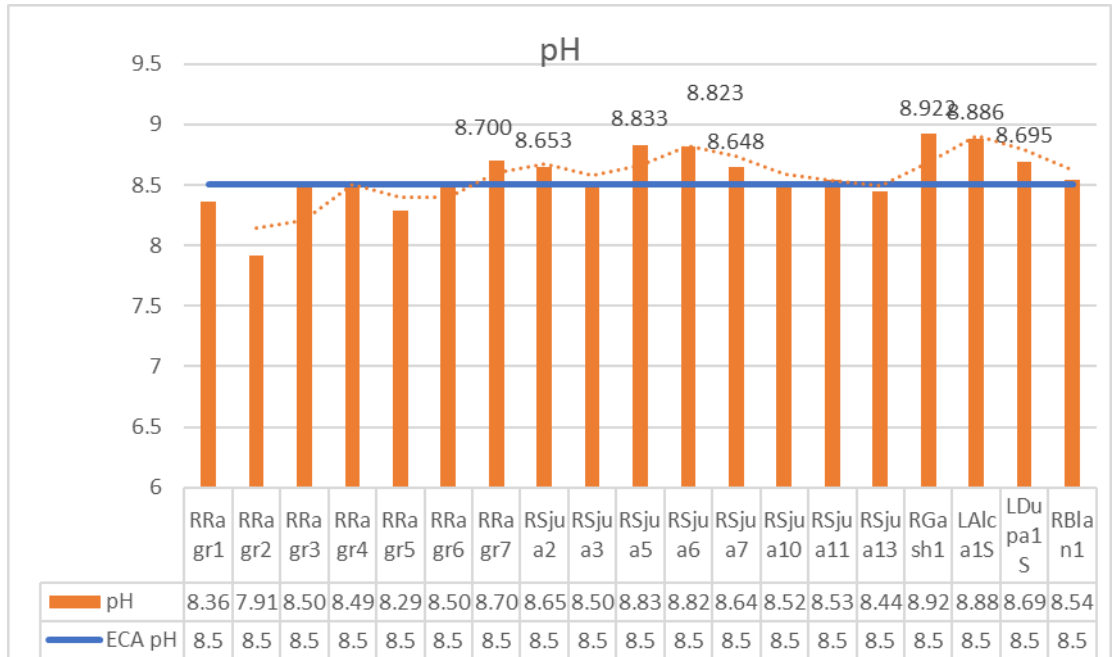
**Gráfico 1:  
Resultado de pH**

A continuación, se detalla el grafico las características que representa el río San Juan con respecto al pH.

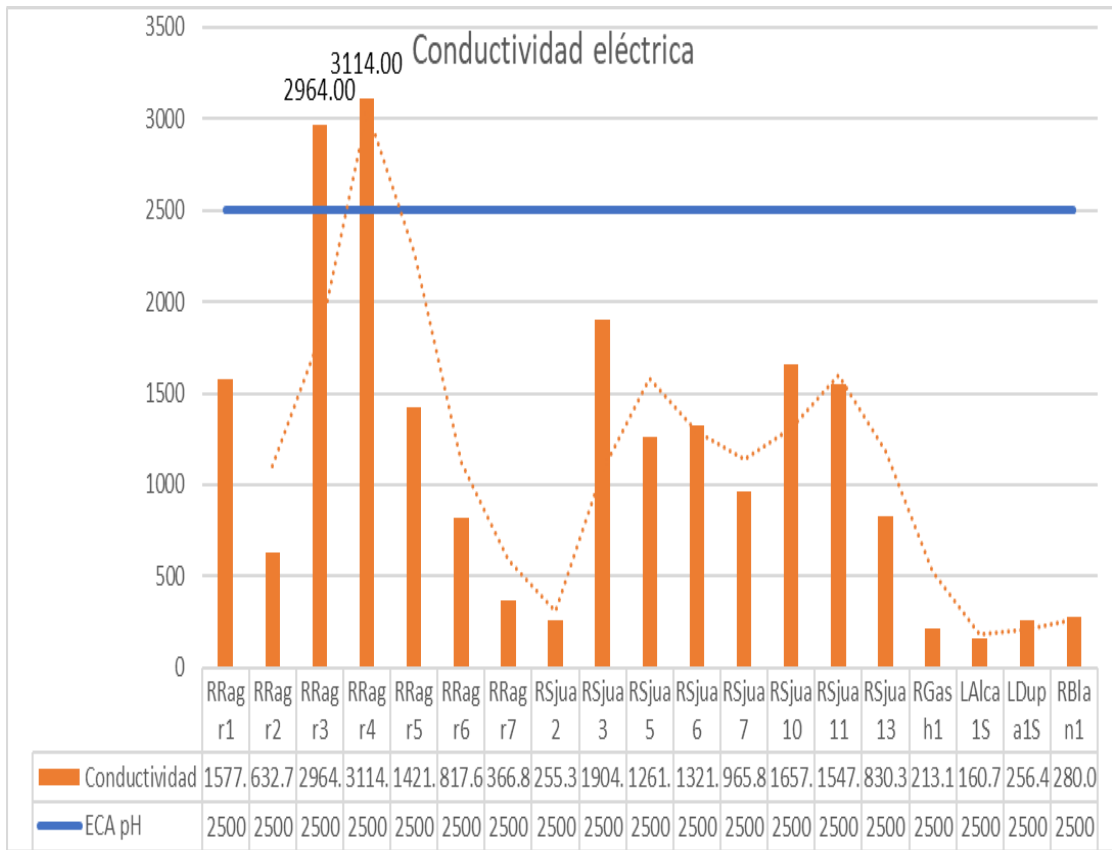
**Gráfico 2:  
Resultado de la conductividad eléctrica**

A continuación, se detalla el grafico las características que representa el río San Juan con respecto a la conductividad eléctrica.

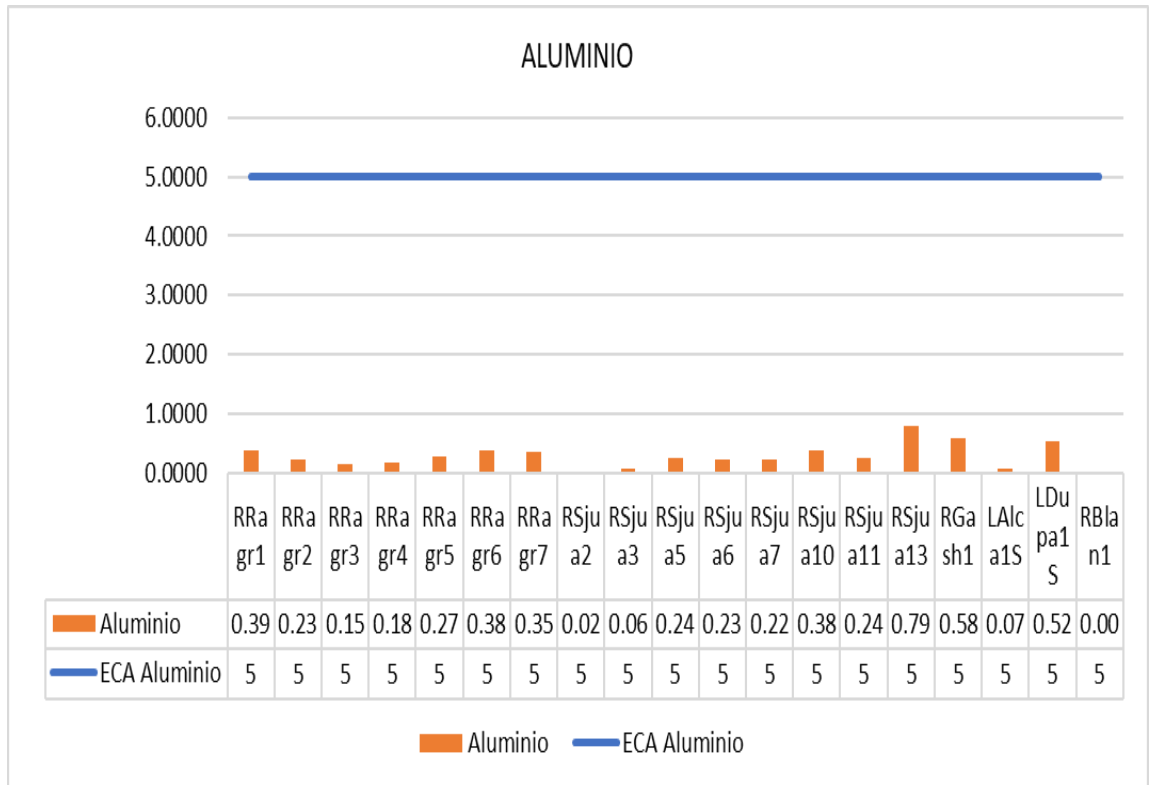
**Gráfico 4:  
Resultado de aluminio total**

A continuación, se detalla el grafico las características que representa el río San Juan con respecto al aluminio.

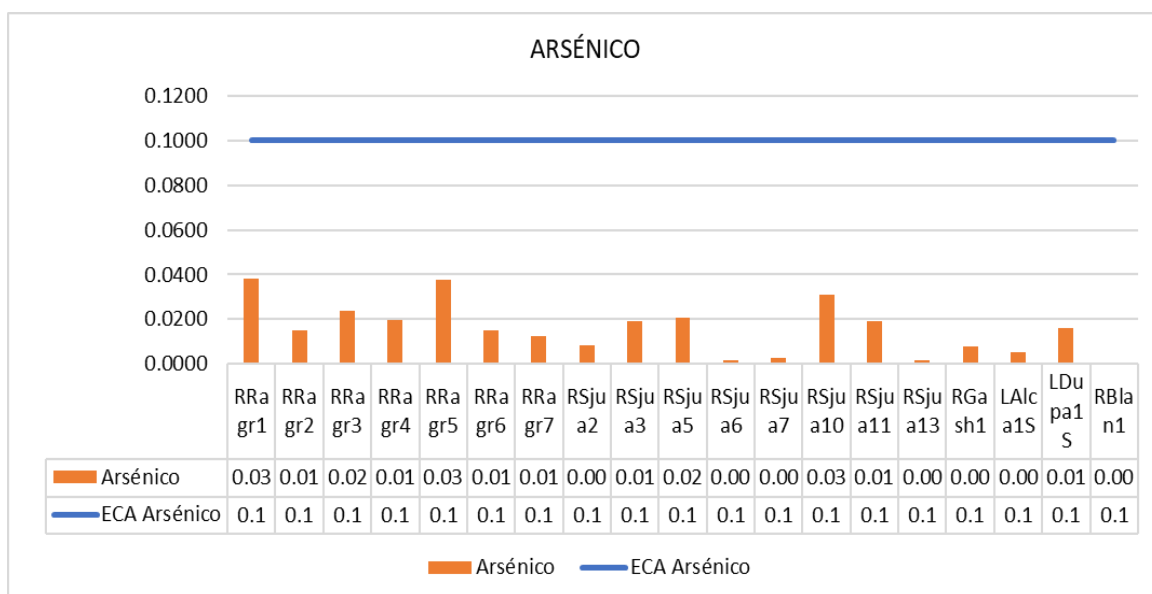
**Gráfico 5:  
Resultado de arsénico total**

A continuación, se detalla el gráfico las características que representa el río San Juan con respecto al arsénico.

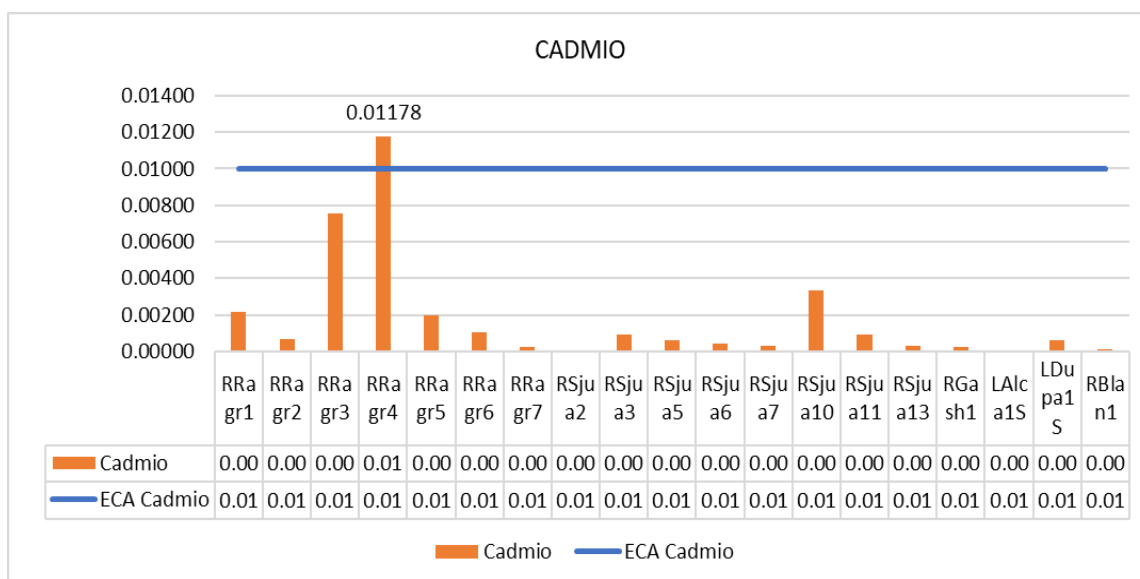
**Gráfico 6:  
Resultado de cadmio total**

A continuación, se detalla el grafico las características que representa el río San Juan con respecto al cadmio.

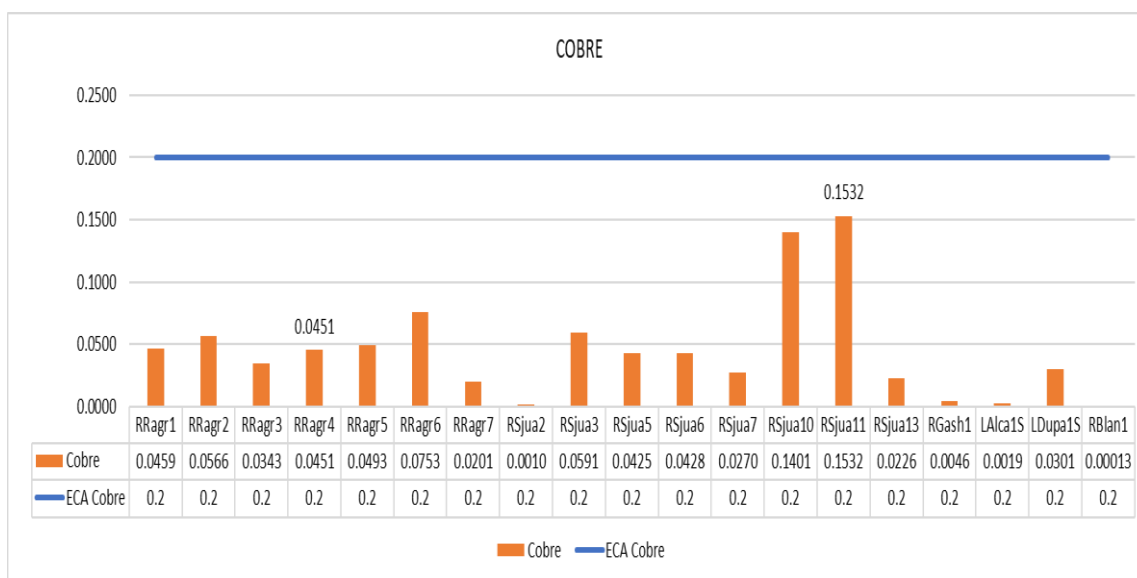
**Gráfico 7:  
Resultado de cobre total**

A continuación, se detalla el gráfico las características que representa el río San Juan con respecto al cobre.

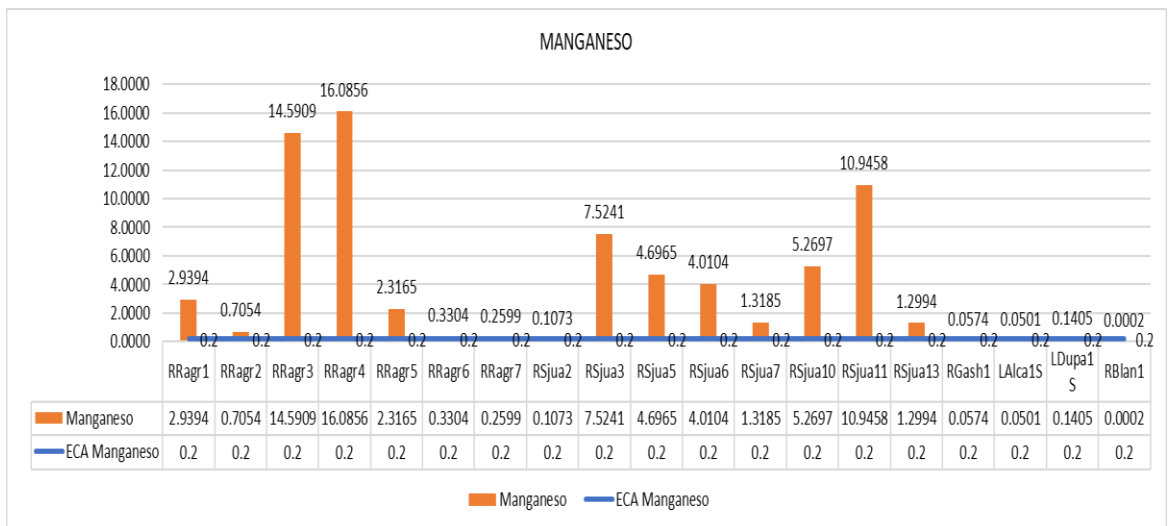
**Gráfico 8:  
Resultado de manganeso total**

A continuación, se detalla el grafico las características que representa el río San Juan con respecto al manganeso.

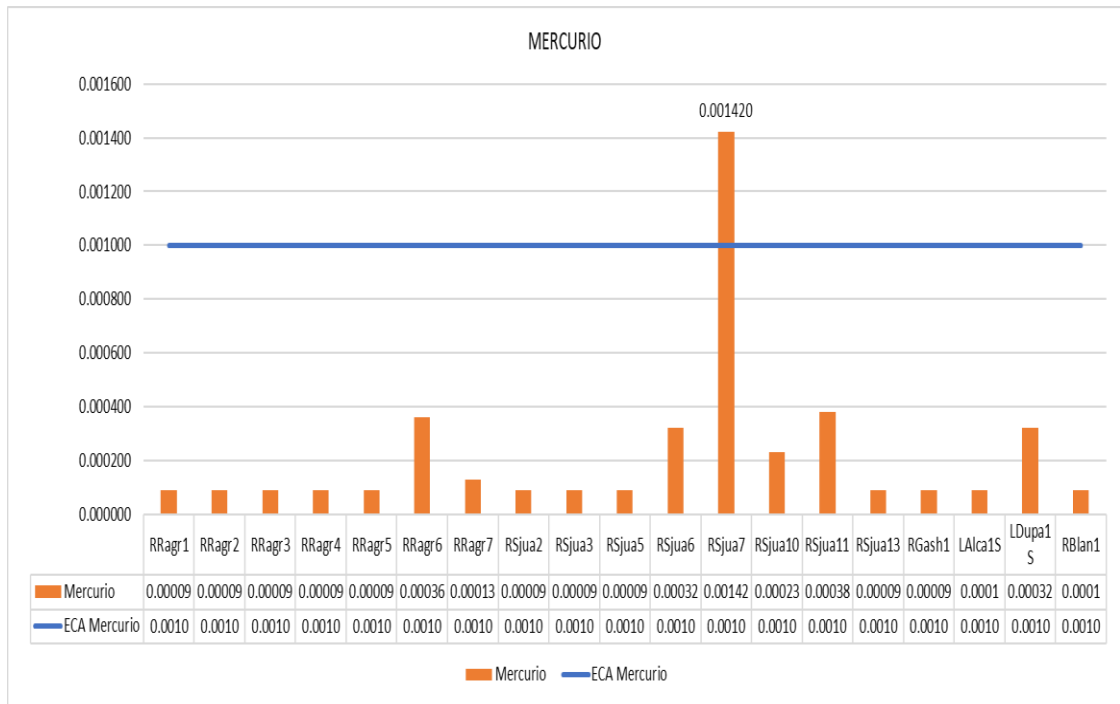
**Gráfico 9:  
Resultado de mercurio total**

A continuación, se detalla el grafico las características que representa el río San Juan con respecto al mercurio.

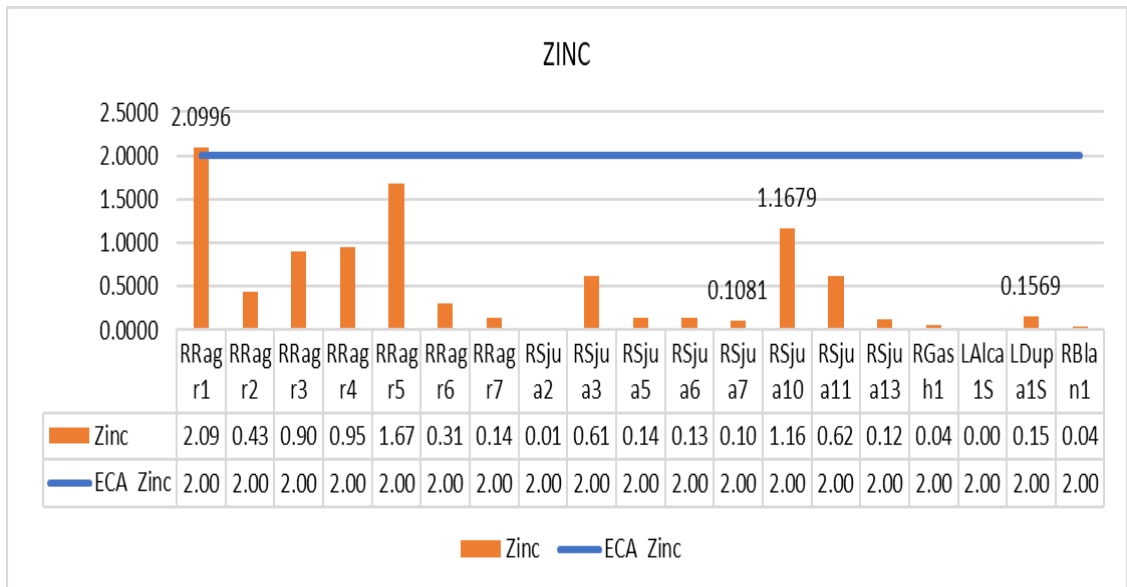
**Gráfico 11:  
Resultado de zinc total**

A continuación, se detalla el grafico las características que representa el río San Juan con respecto al zinc.

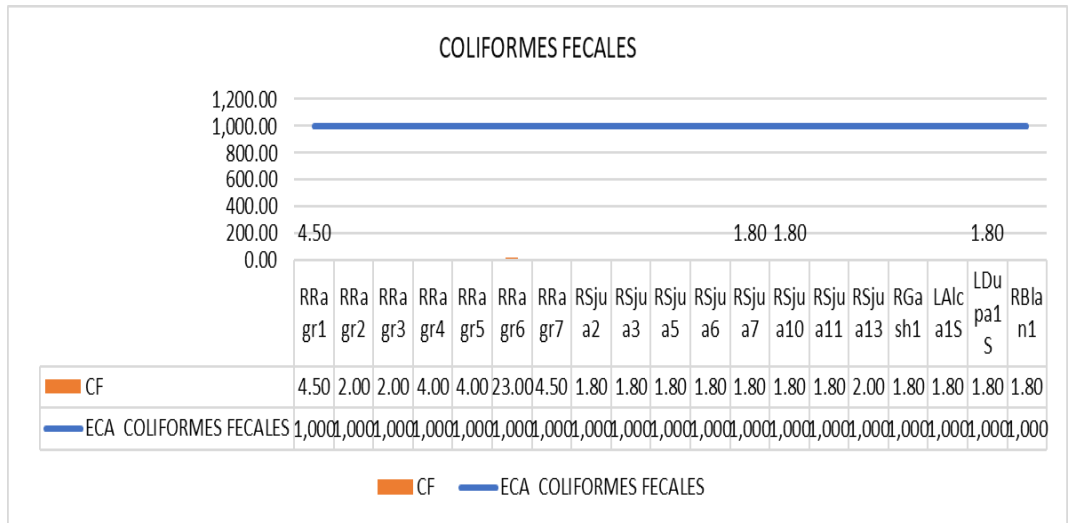
**Gráfico 12:  
Resultado de Coliformes Termotolerantes**

A continuación, se detalla el grafico las características que representa el río San Juan con respecto a los coliformes termotolerantes.

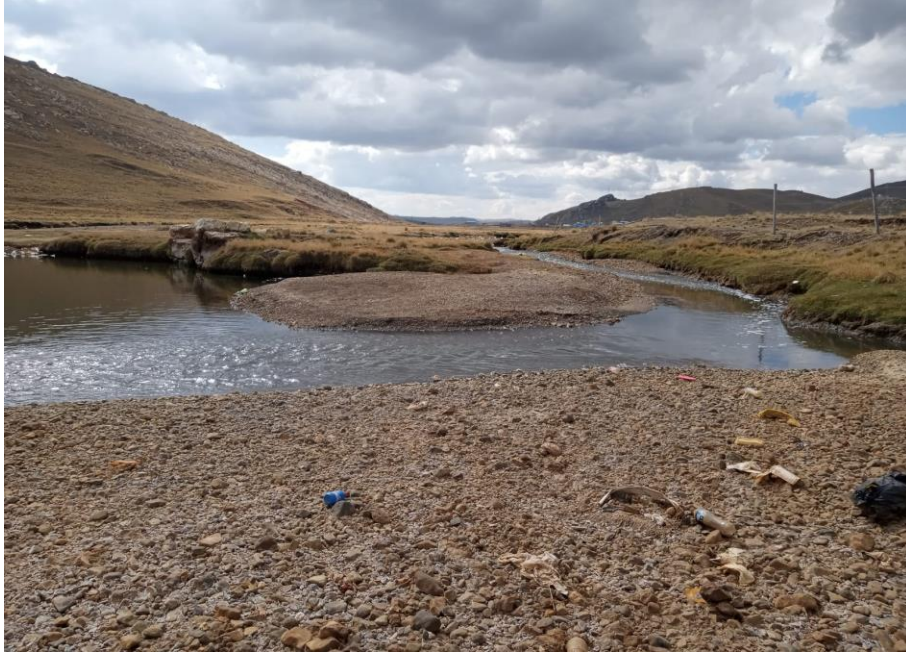
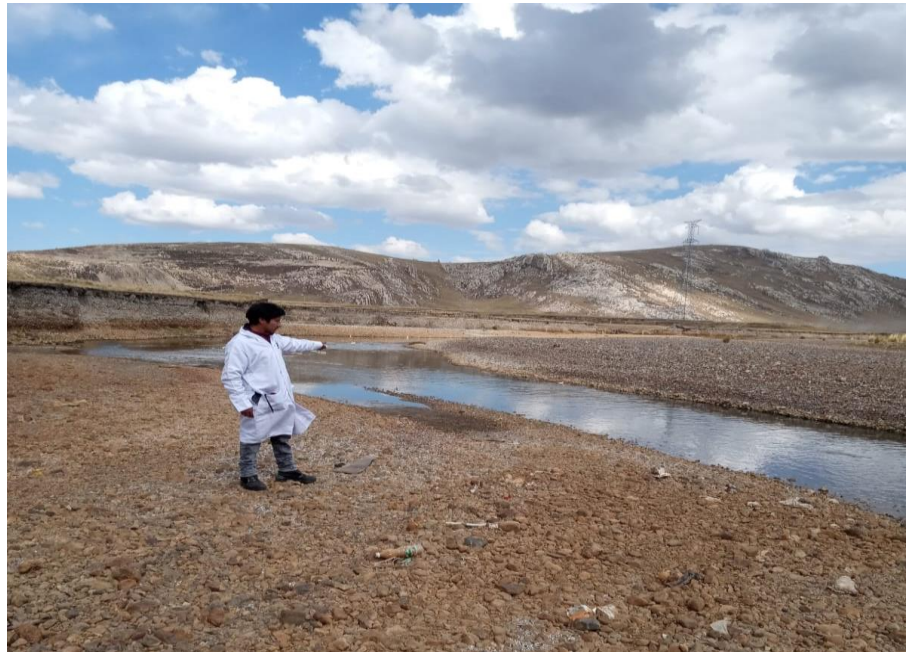
**Fotografías:** Vista del río San Juan donde descargar el río Ragra

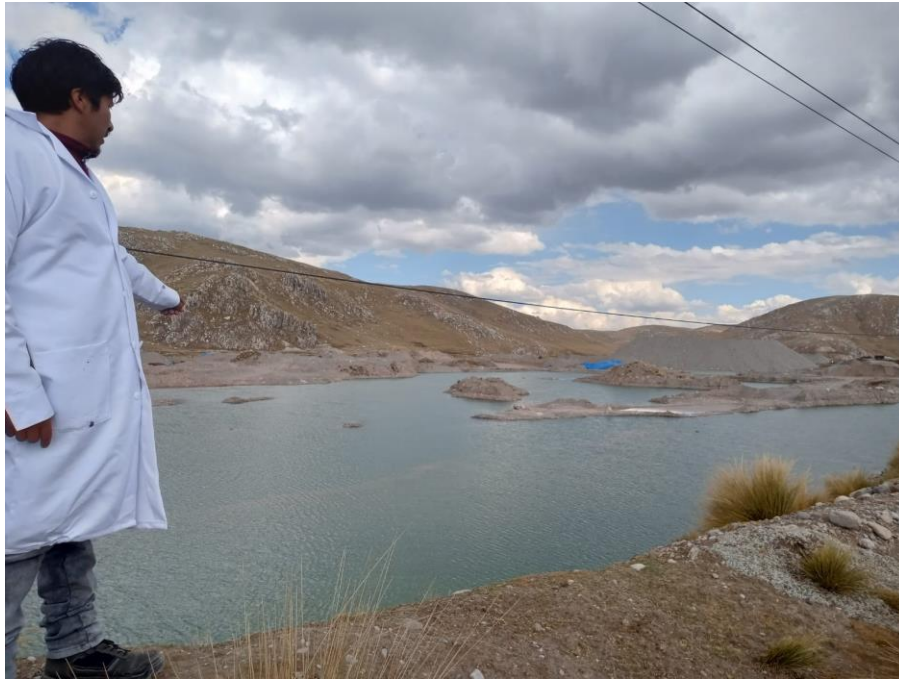
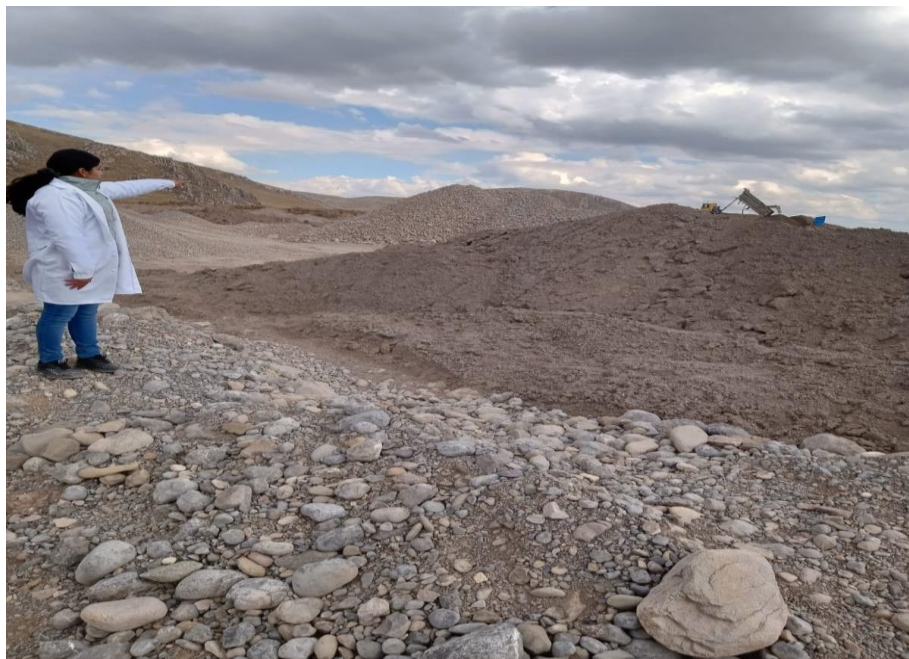
**Fotografías:** Vista de la actividad arenera al contorno del río San Juan

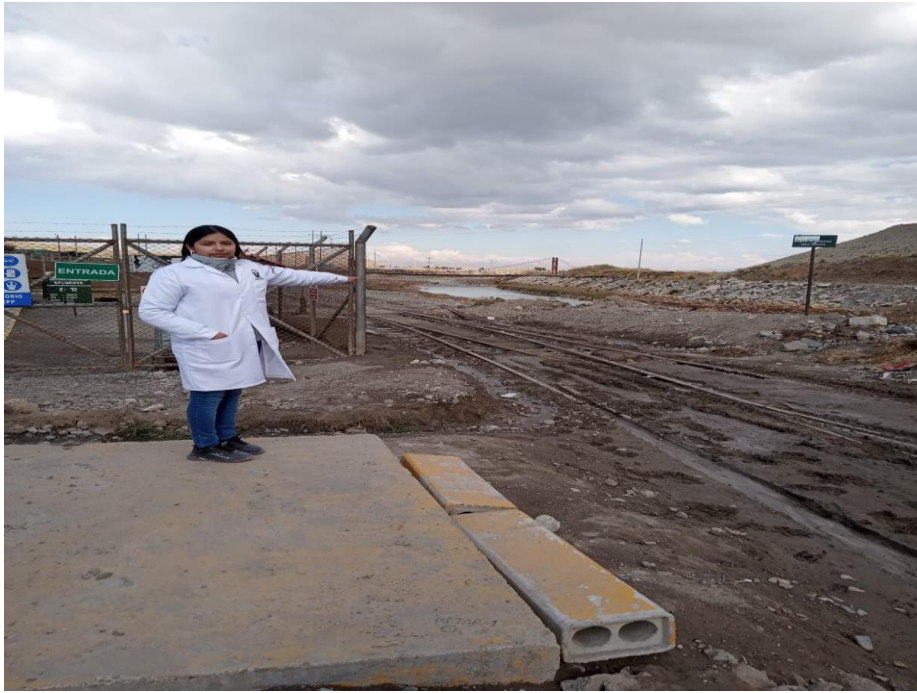
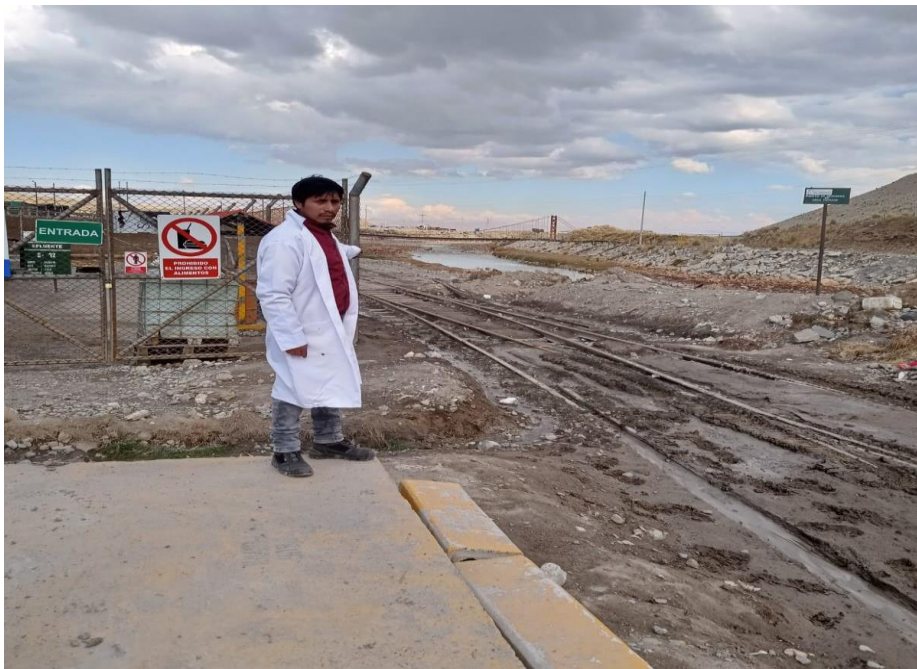
**Fotografías:** Vista de la actividad minera al contorno del río San Juan.
