**Evaluación de la calidad de agua del río San Juan teniendo como  
influencia la actividad arenera en el distrito de Vicco, región Pasco -**

**2022**

**Para optar el título profesional de:  
Ingeniero Ambiental**

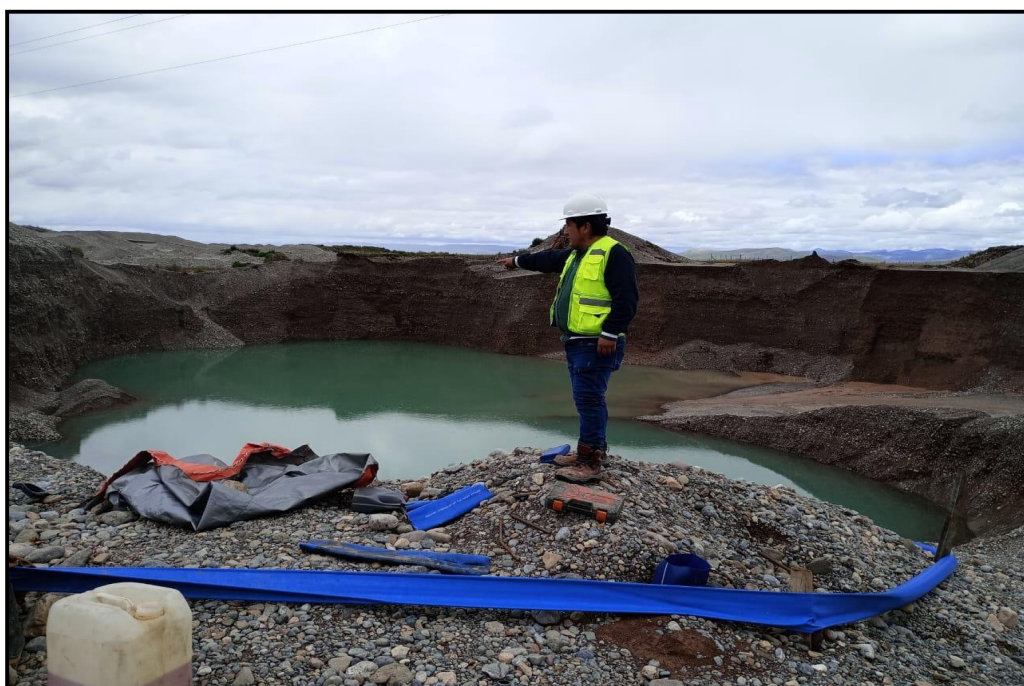
#### *Imagen 1*

*Cantera hasta 20 metros de altura*

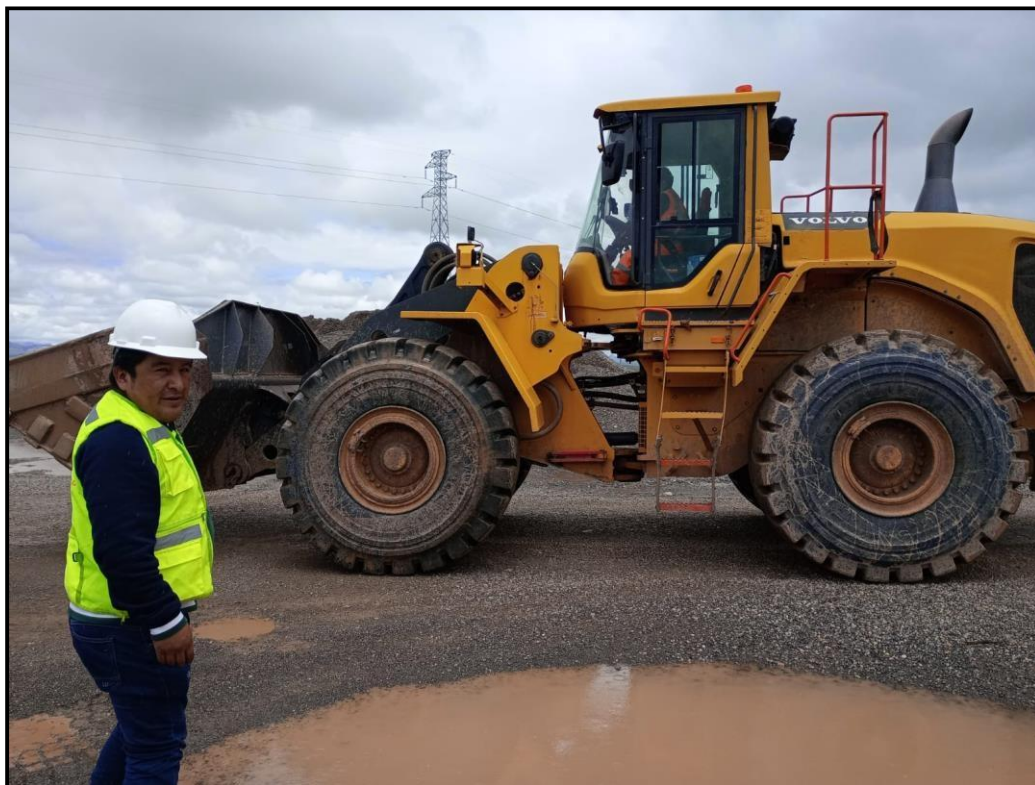
## **Imagen 2**

*Uso de equipo pesado en la extracción de arena*

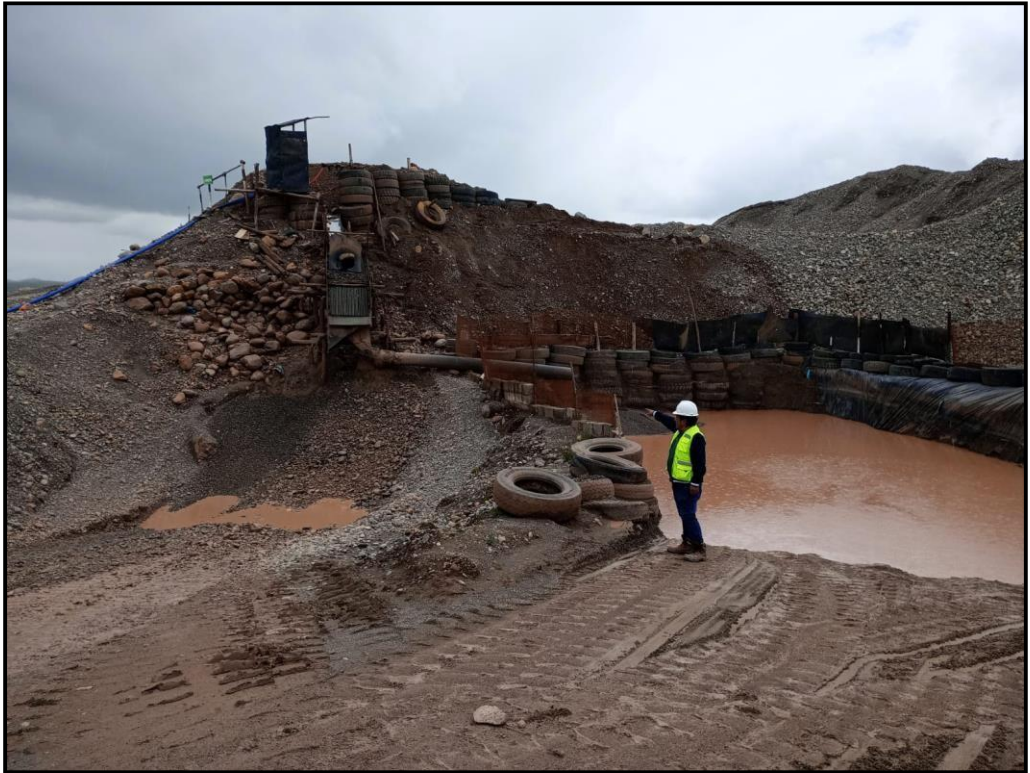
**Imagen 3**

*Lavado de arena a presión con agua*

Después de la extracción estas son trasladados a la zona de lavado, donde este proceso consiste en lavado a presión con agua, lo cual se quita impurezas orgánicas y otros, estas aguas residuales generadas son filtradas en las canteras o también se usan pozas de sedimentación para posterior verter el agua cercanas al río San Juan, asimismo se pudo observar las canteras cercanas al río San Juan utilizan las aguas del río San Juan y después de su uso son devueltas al río afectando en su calidad del agua, par más detalles se puede observar en las siguientes imágenes.

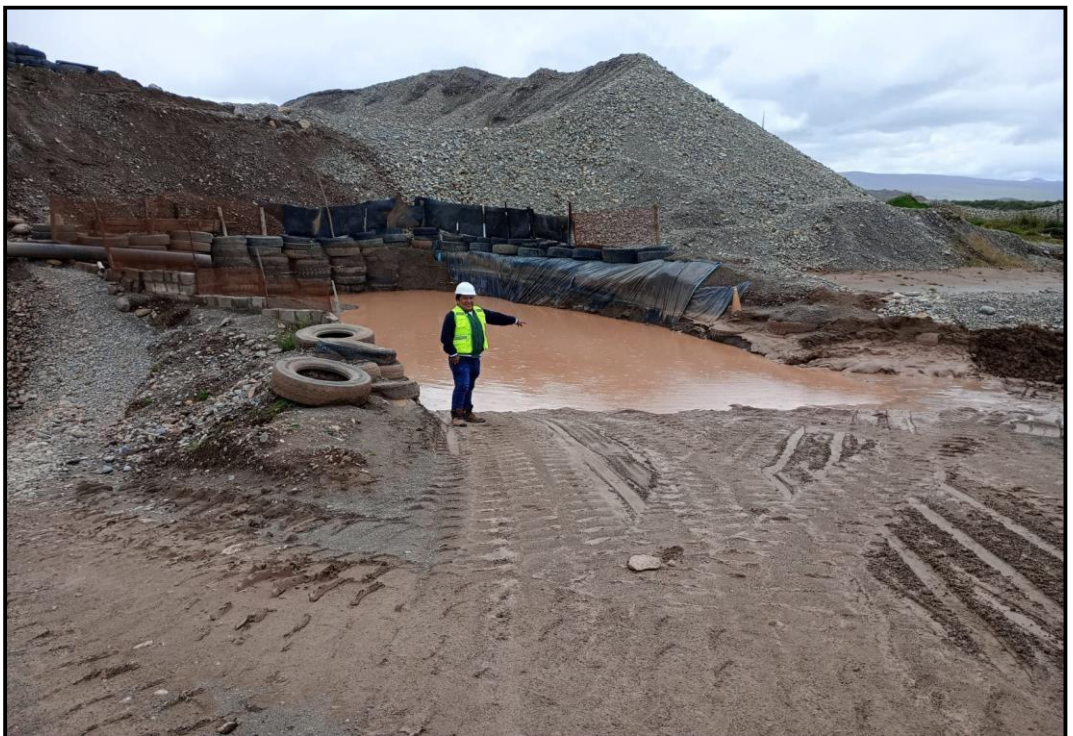
**Imagen 4**

*Sedimentador de impurezas, para posterior su vertimiento*

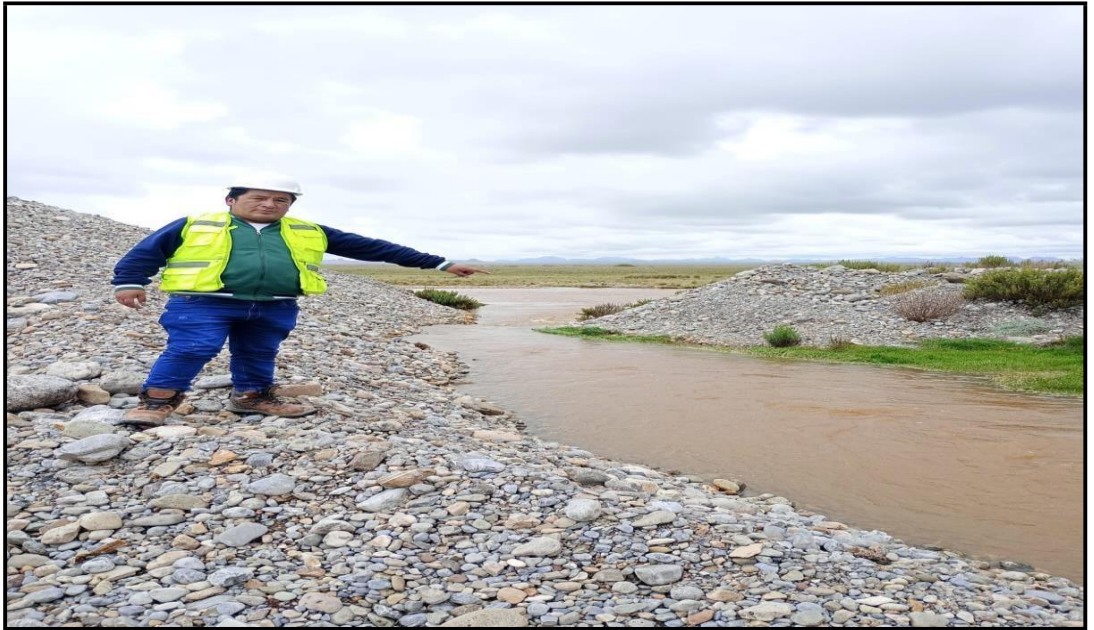
### **Imagen 5**

*Vertimiento de aguas residuales al río San Juan*

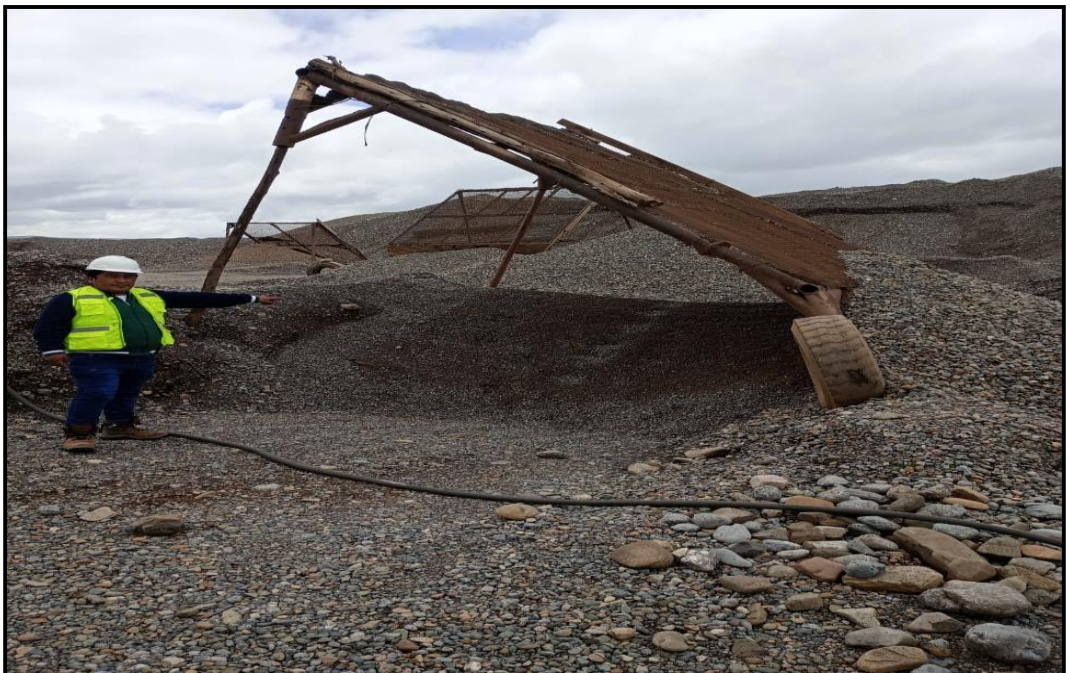
### **Imagen 6**

*Zarandeo para la selección de arena*

La arena lavada se zarandea para la selección de arena y piedra para posterior ser acumulados de acuerdo al tipo para su posterior su venta.

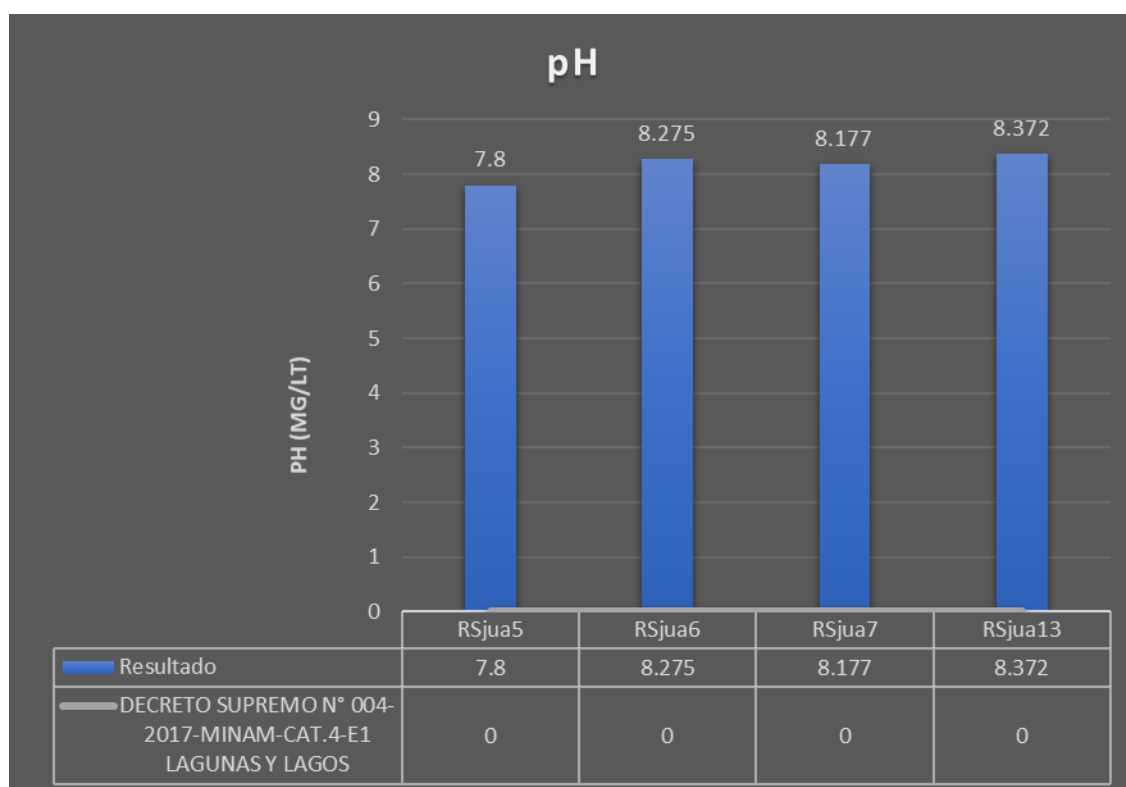
**Gráfico 1**

*Resultado de pH en el río San Juan*

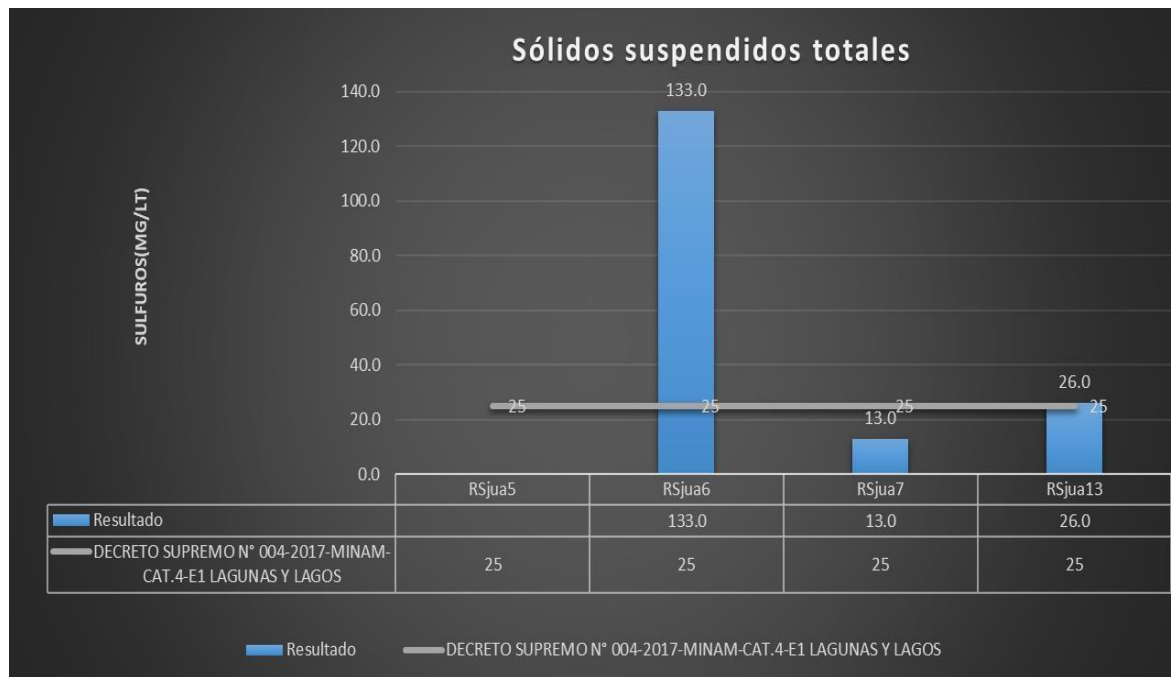
**Gráfico 3**

*Resultado de Sólidos suspendidos totales en el río San Juan*

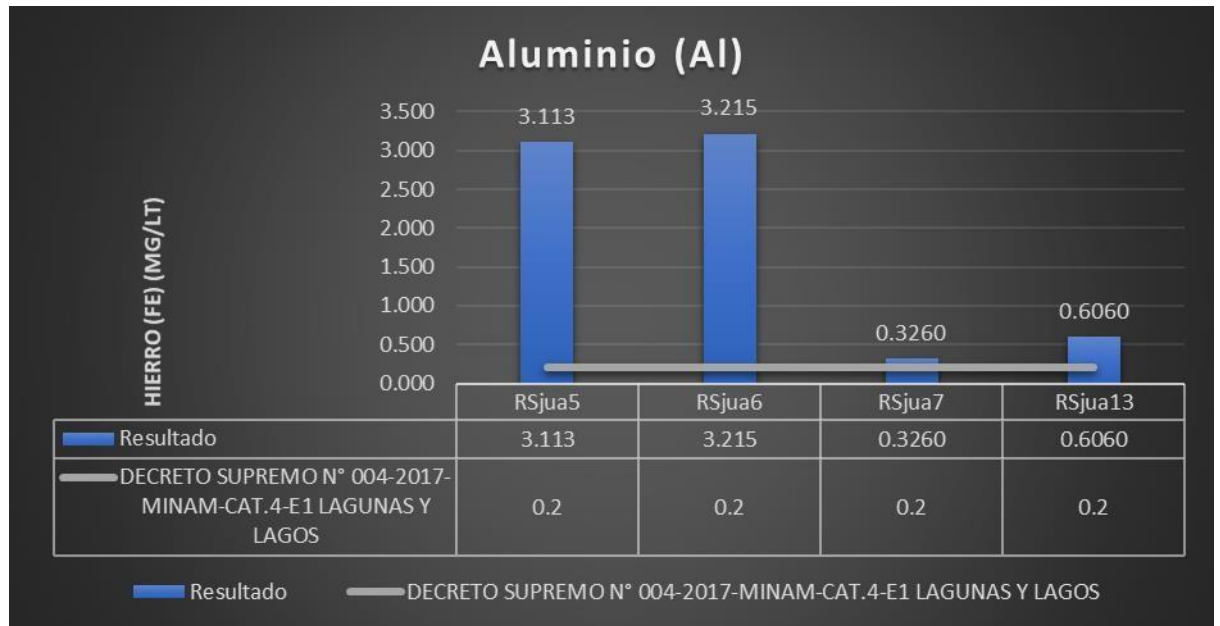
### Gráfico 4

Resultado de Aluminio en el río San Juan

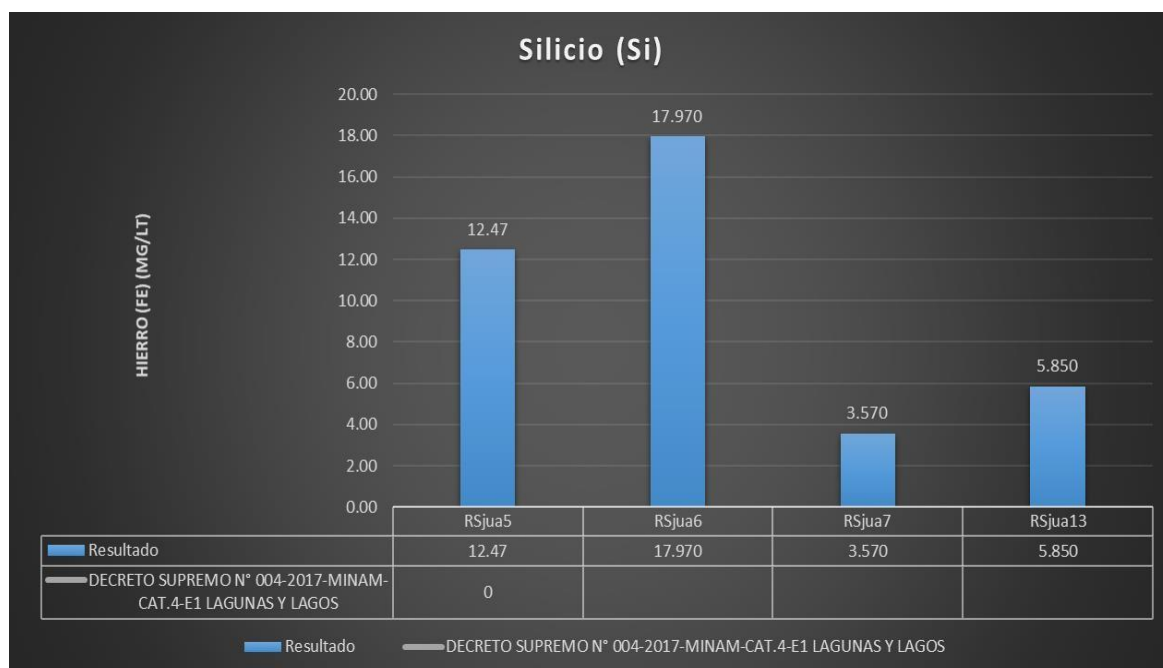
### Gráfico 5

#### Resultado de Silicio en el río San Juan

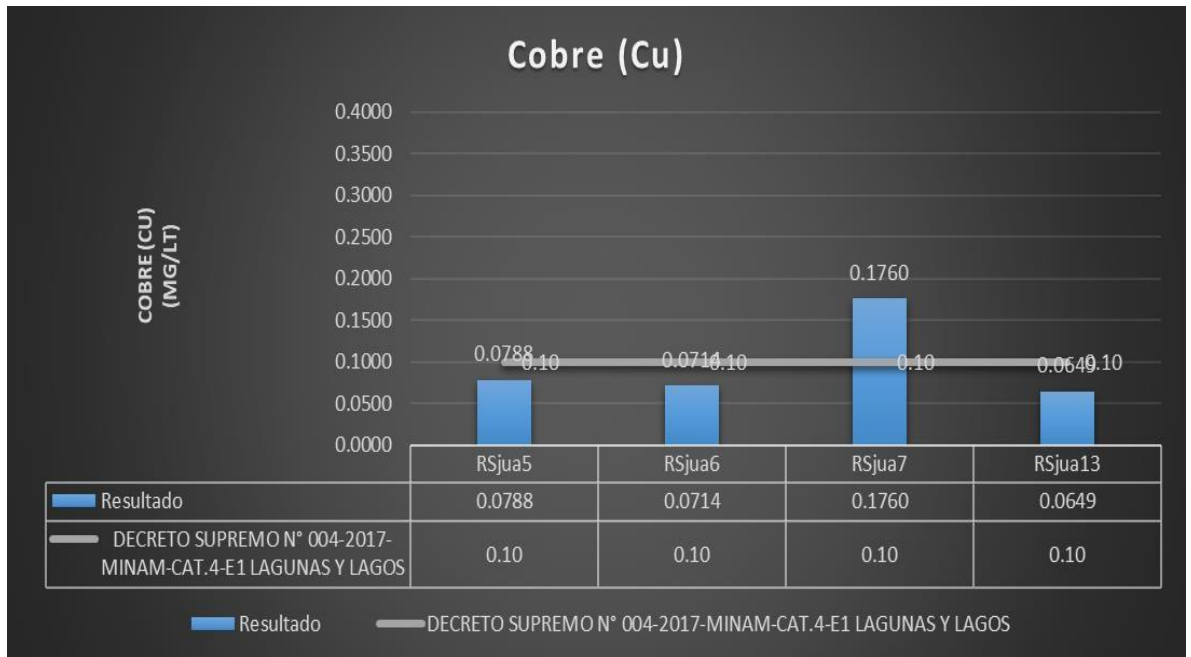
### Gráfico 7

#### Resultado de cobre en el río San Juan

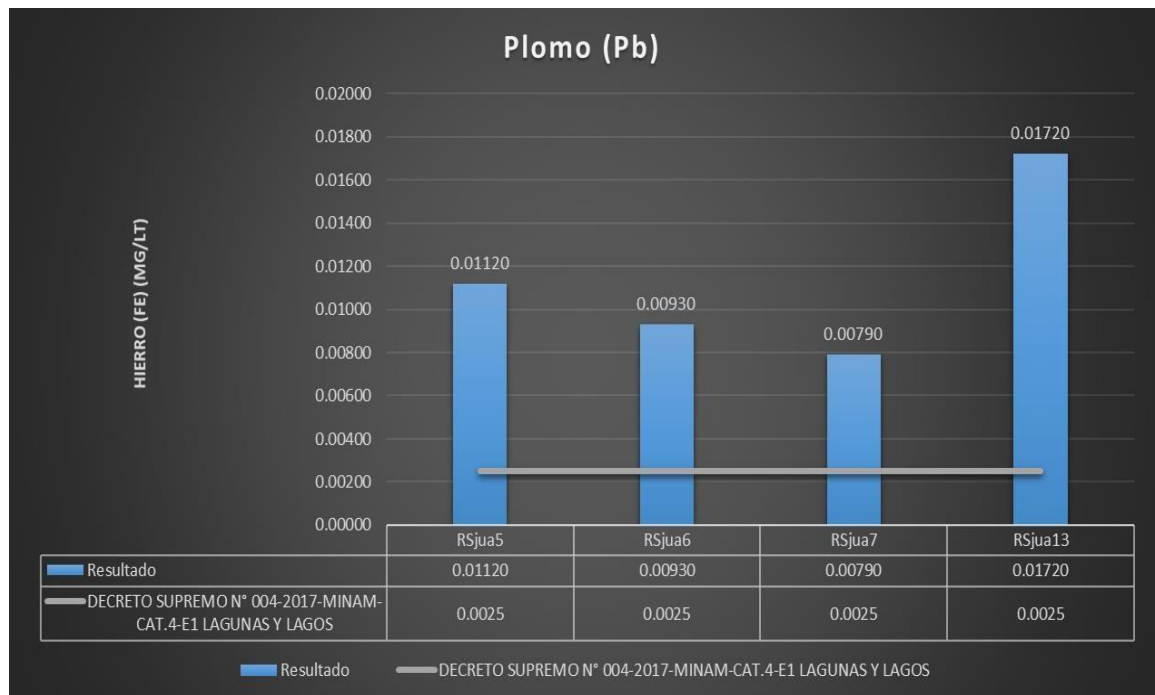
Gráfico 10  
 Resultado de Plomo en el río San Juan

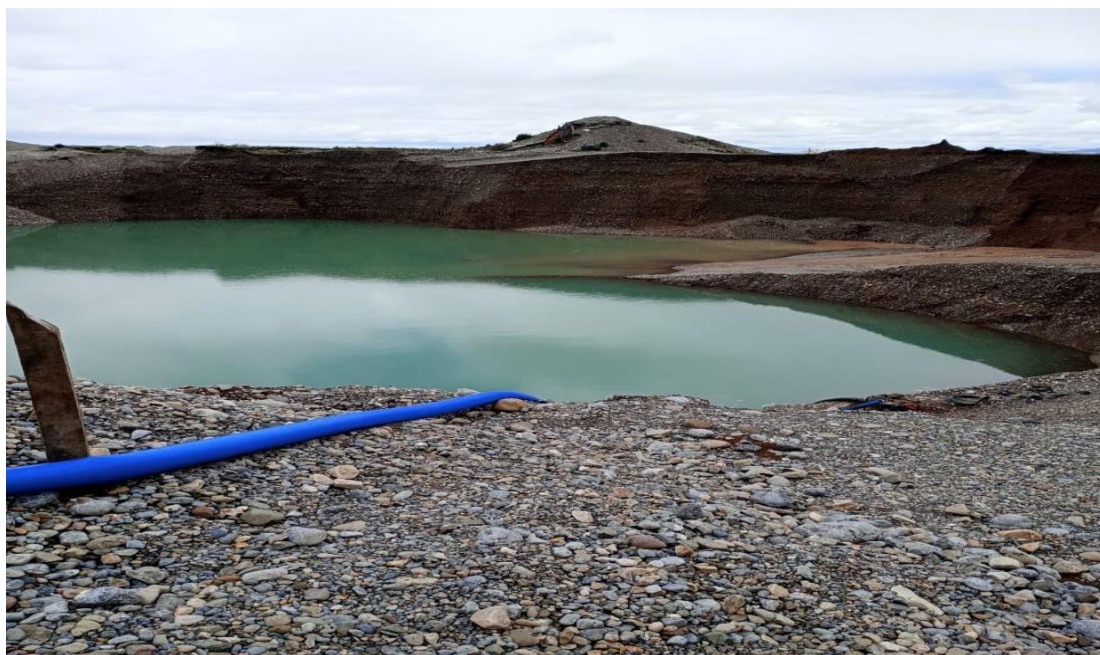
**Fotografía N° 001: Vista de infiltración de agua usadas en el lavado de arena**

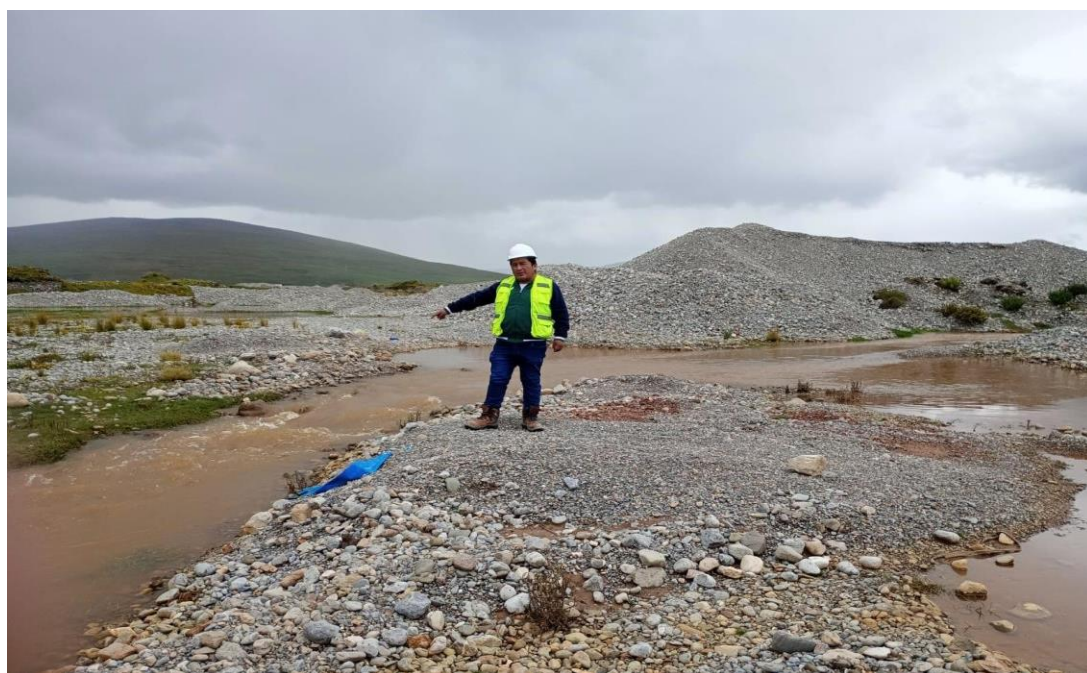
**Fotografía N° 002: Vista de efluente generado por la actividad arenera**
