**Evaluación de las condiciones geotécnicas para la construcción de la
Central Hidroeléctrica Chontayacu Alto y Bajo, 2020**

**Para optar el título profesional de:
Ingeniero Geólogo**

Cerro de Pasco – Perú - 2024

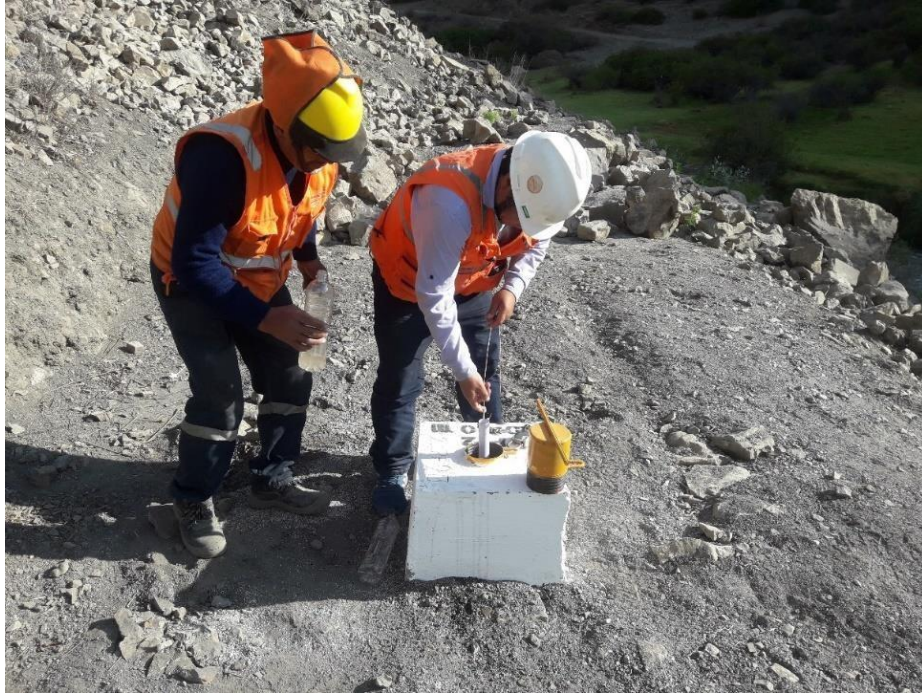
Imagen 2.

Toma de muestras de agua en Piezómetros.

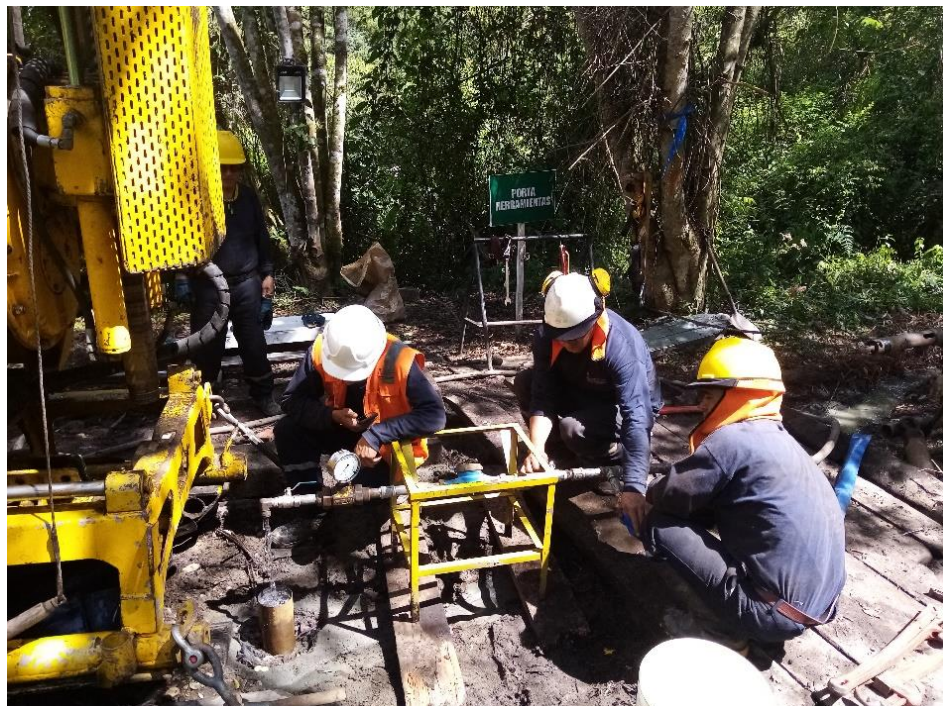
Imagen 3.

Ejecución de ensayo de permeabilidad tipo Lugeon

En los macizos rocosos la permeabilidad es genéticamente secundaria y está determinada por el fracturamiento del mismo. Para medir la permeabilidad in situ del macizo rocoso, básicamente en el punto de perforación CHCHA-DBH-03 ubicado en Chontayacu Alto se realizó dos ensayos de permeabilidad a carga constante con packer simple, de acuerdo al procedimiento que establece el

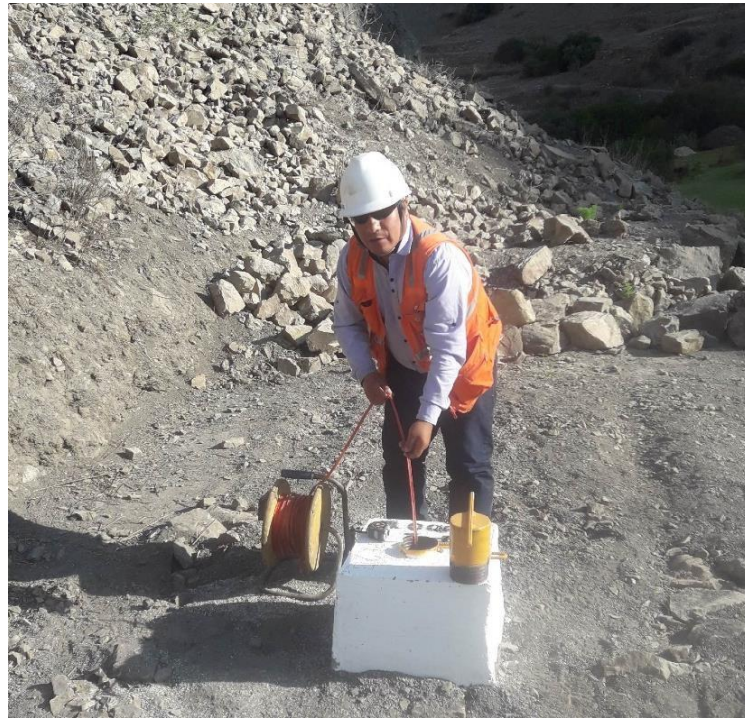
Imagen 4.

Medición de Niveles freáticos en piezómetro.

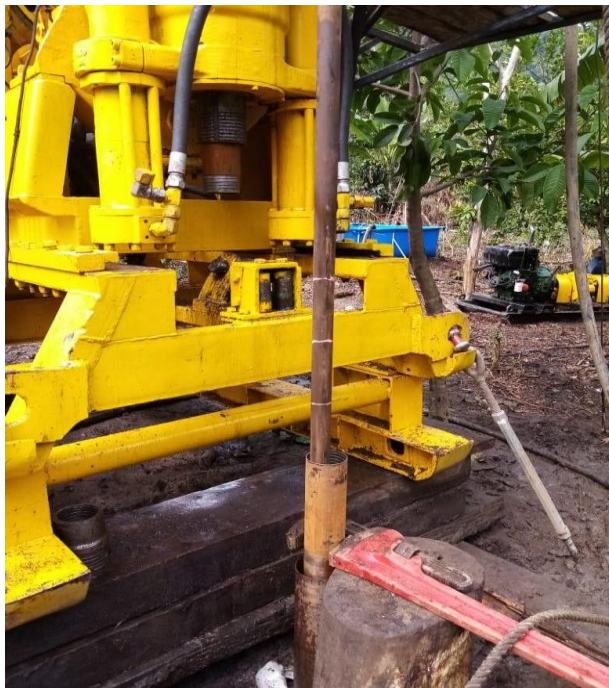
Imagen 5.

Ejecución de ensayo de penetración estándar (SPT)
