**UNIVERSIDAD NACIONAL DANIEL ALCIDES CARRION**  
**FACULTAD DE INGENIERÍA**  
**ESCUELA DE FORMACION PROFESIONAL DE INGENIERÍA GEOLÓGICA**

**Evaluación geotécnica del agregado de la cantera Ocshapampa y  
Acacly para la construcción de carreteras – Pasco - 2023**

**Ingeniero Geólogo**

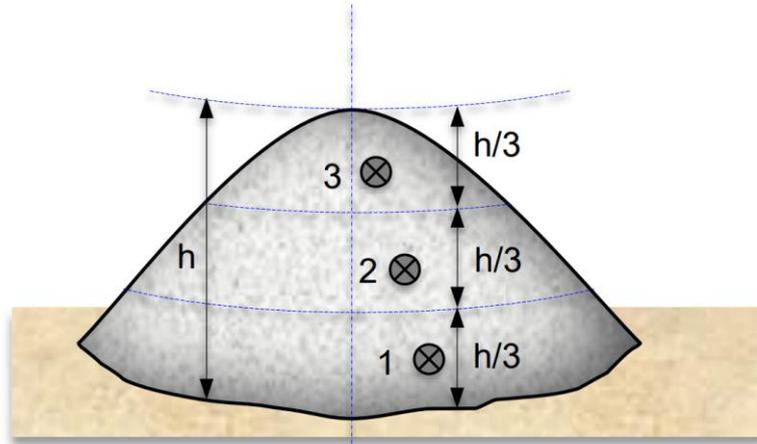
### **Figura 1**

*Distribución de los lugares de muestreo en una pila de material*

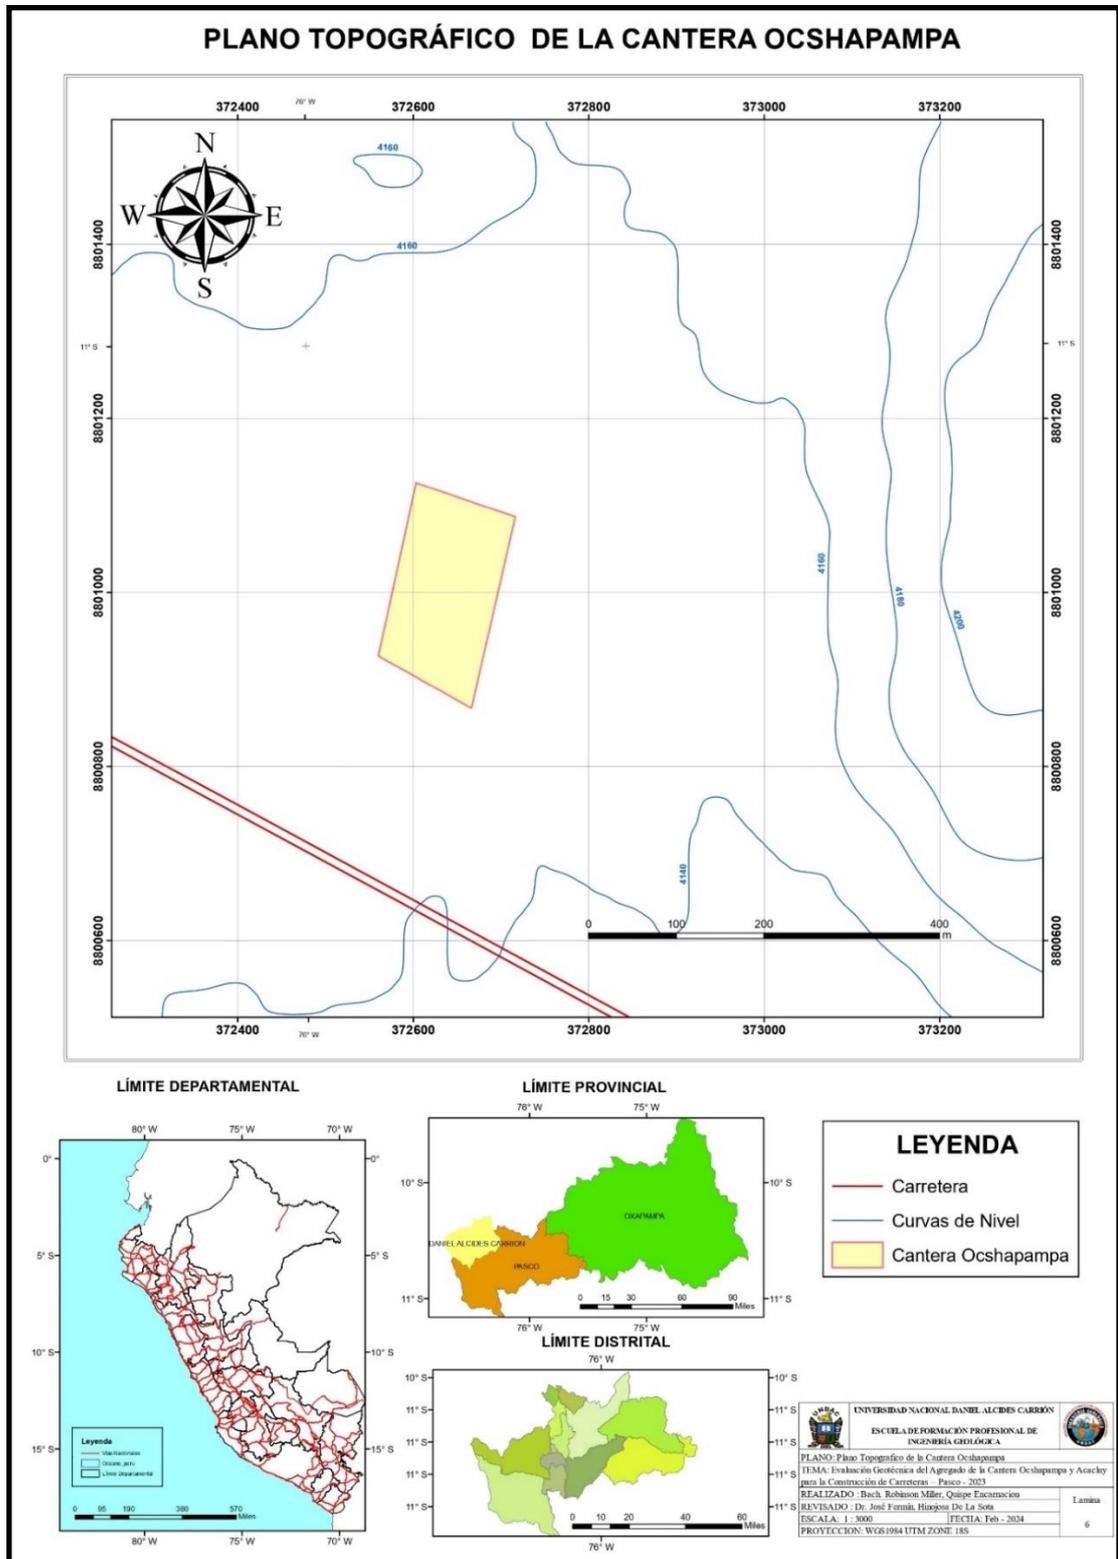
**Figura 3**

*Plano topográfico de la cantera Ocshapampa*

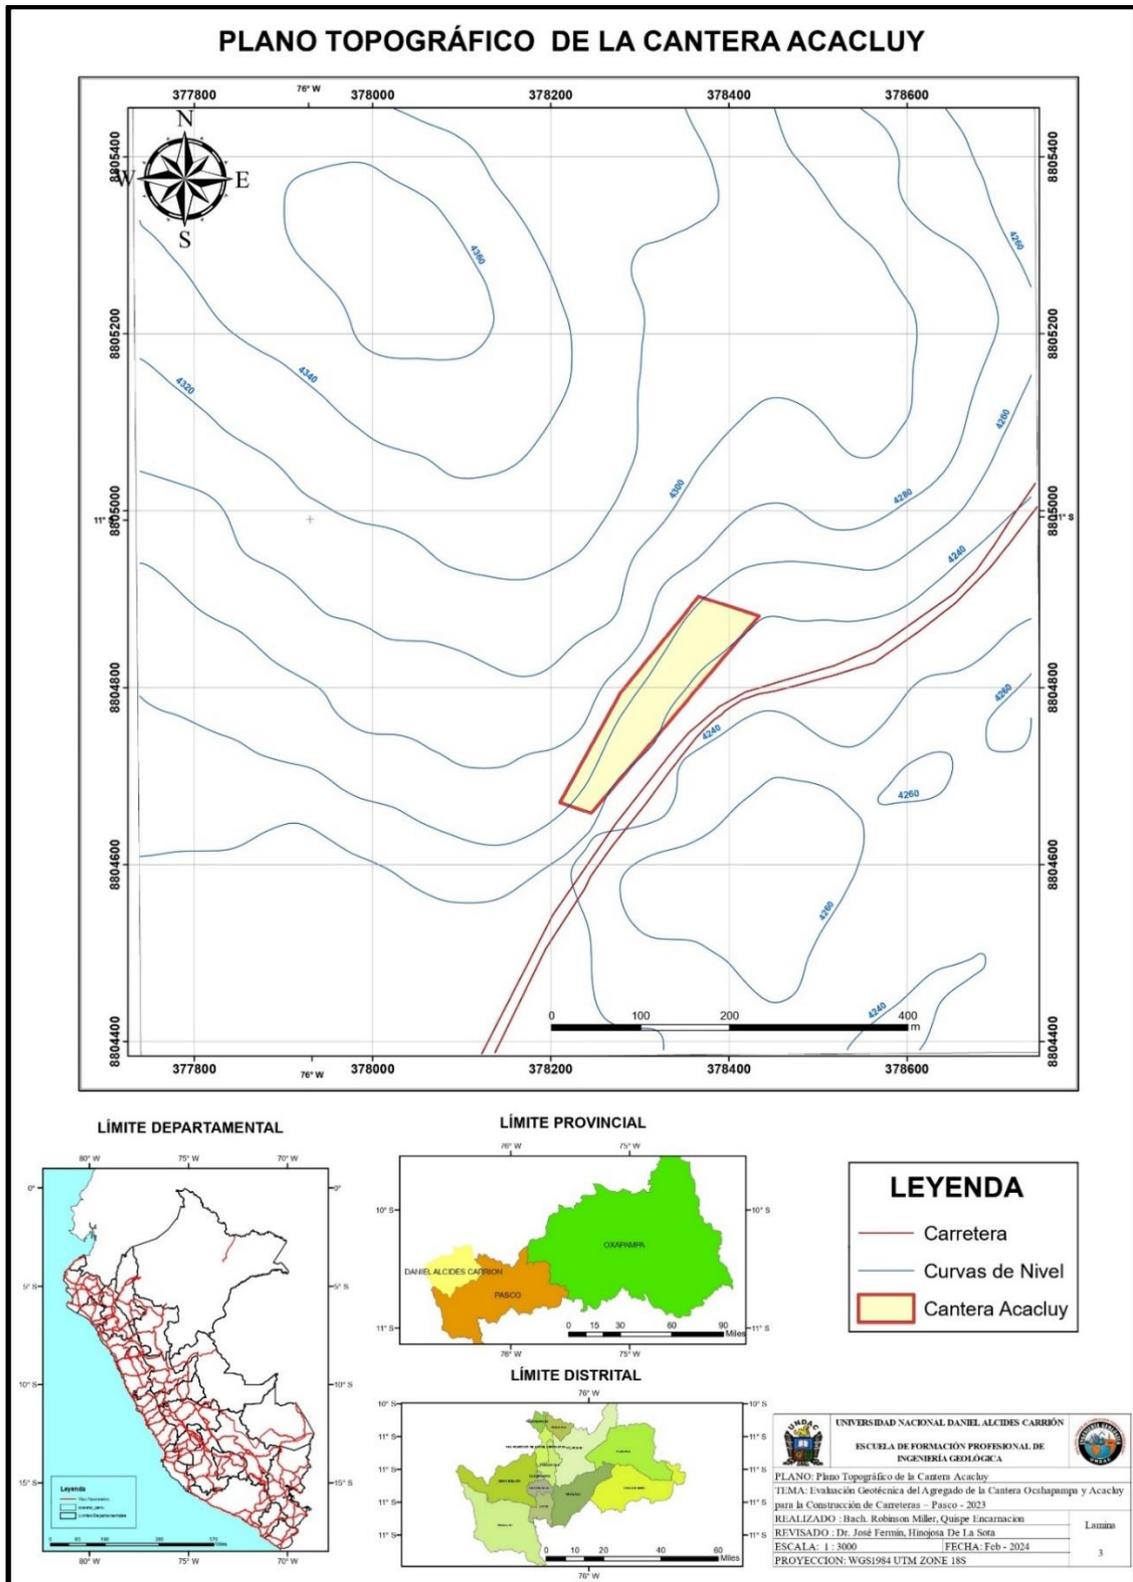
**Figura 4**

*Plano topográfico de la cantera Acacluy*

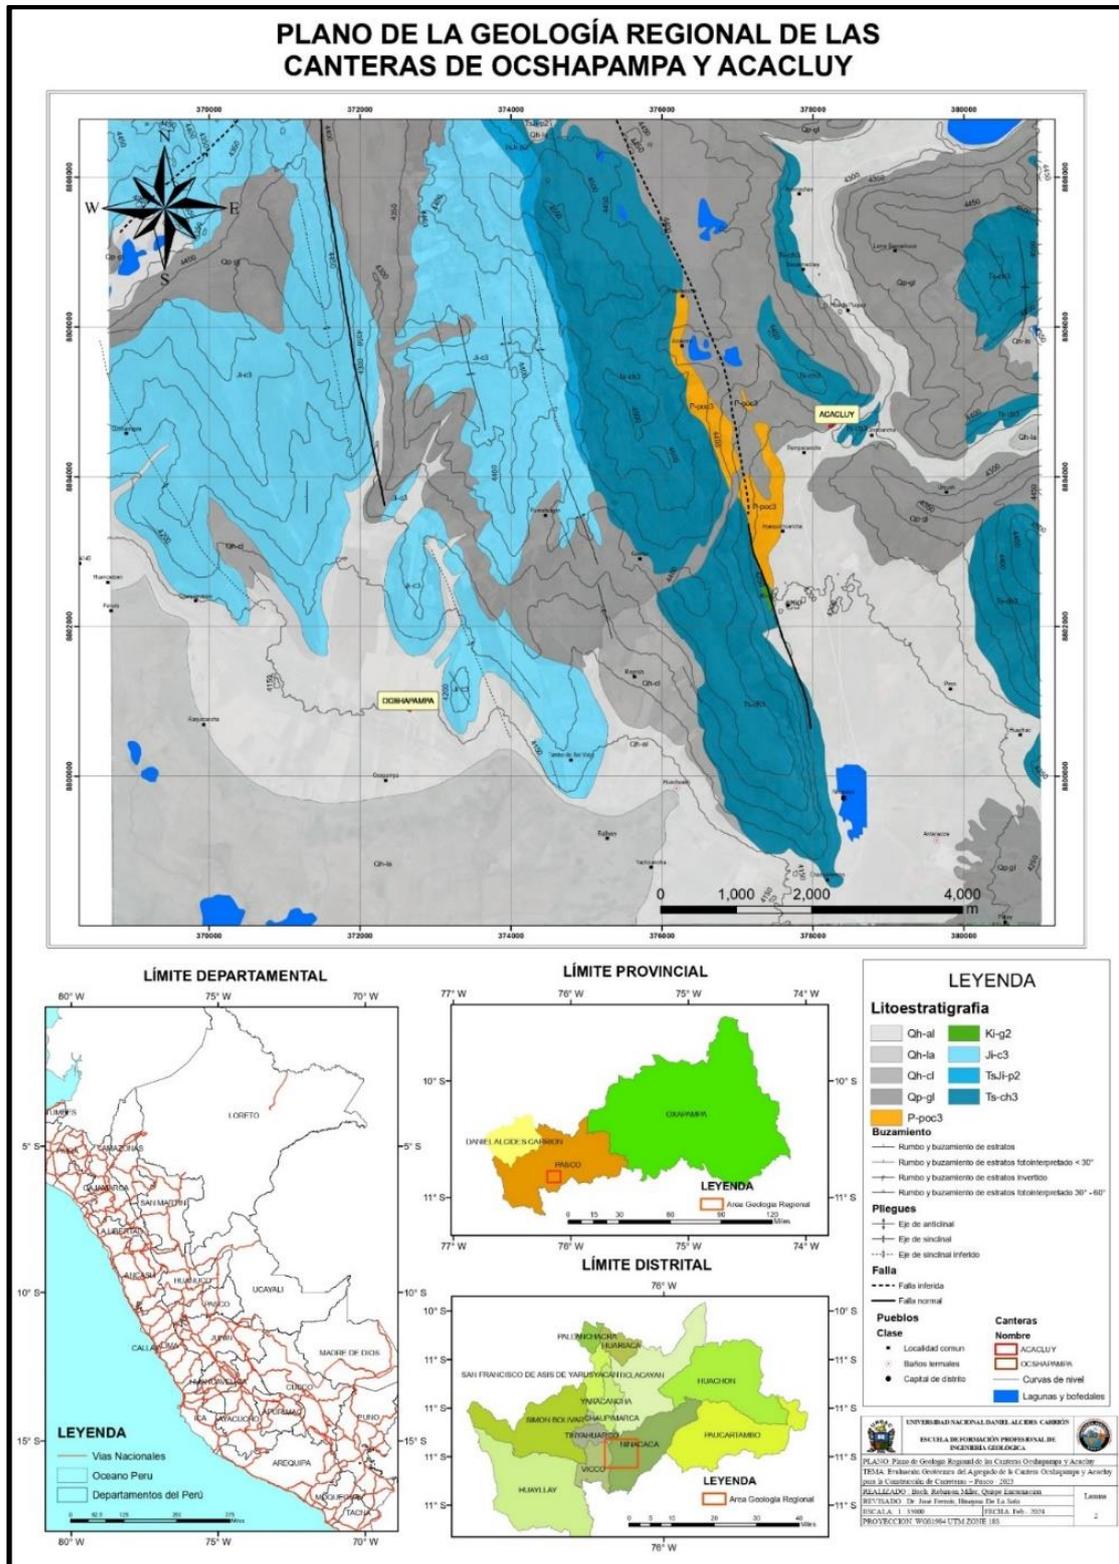
Figura 7

Plano Geológico Regional

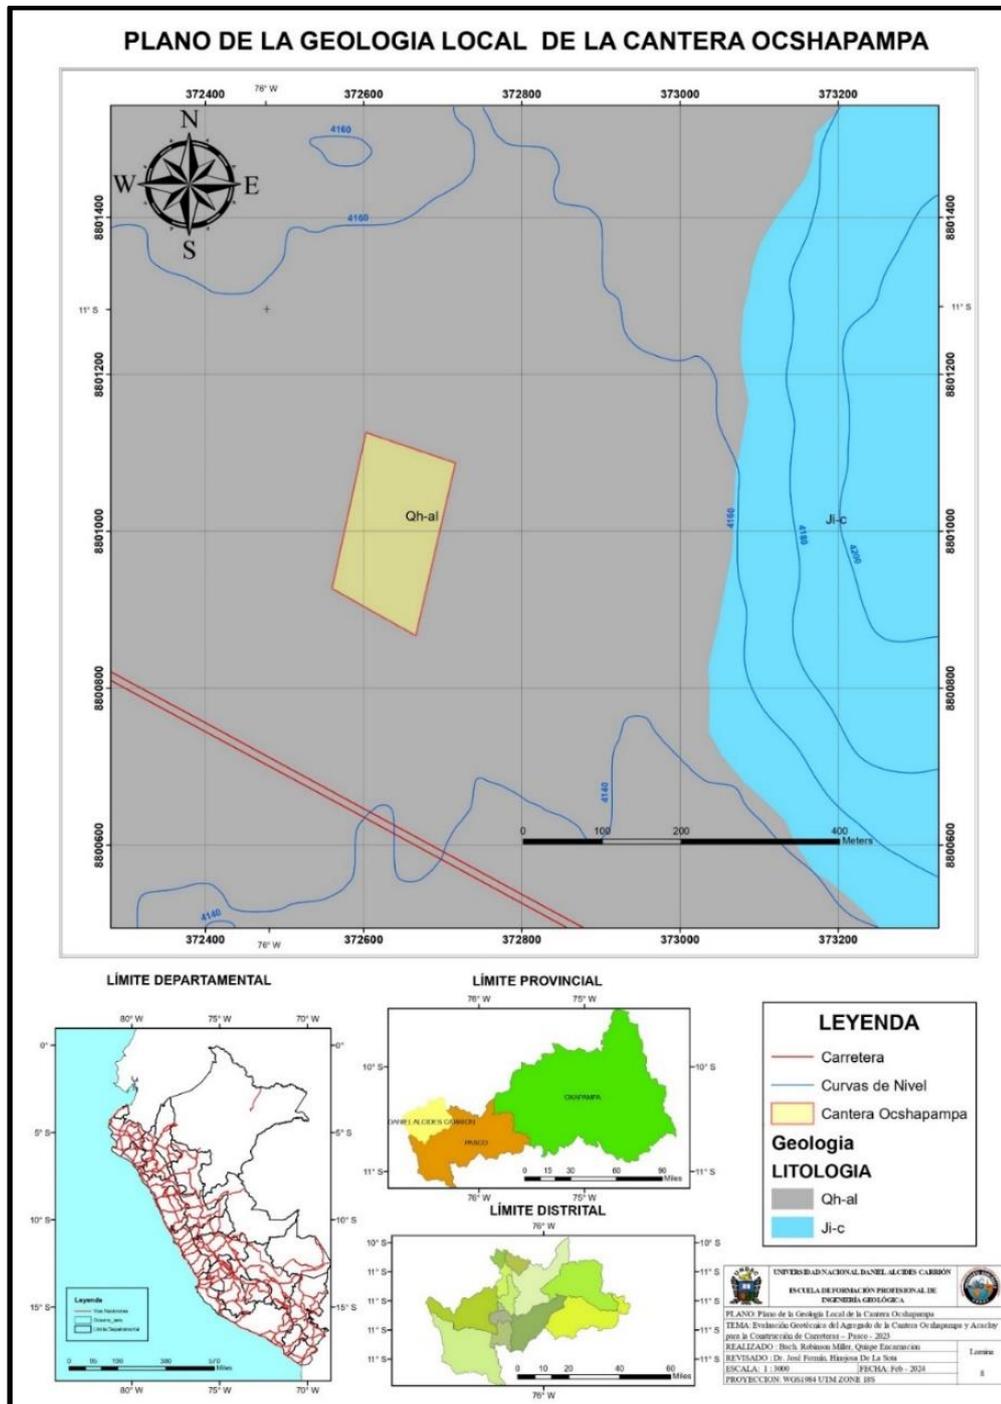
**Figura 8**

*Plano Geológico local – Cantera Ocshapampa*

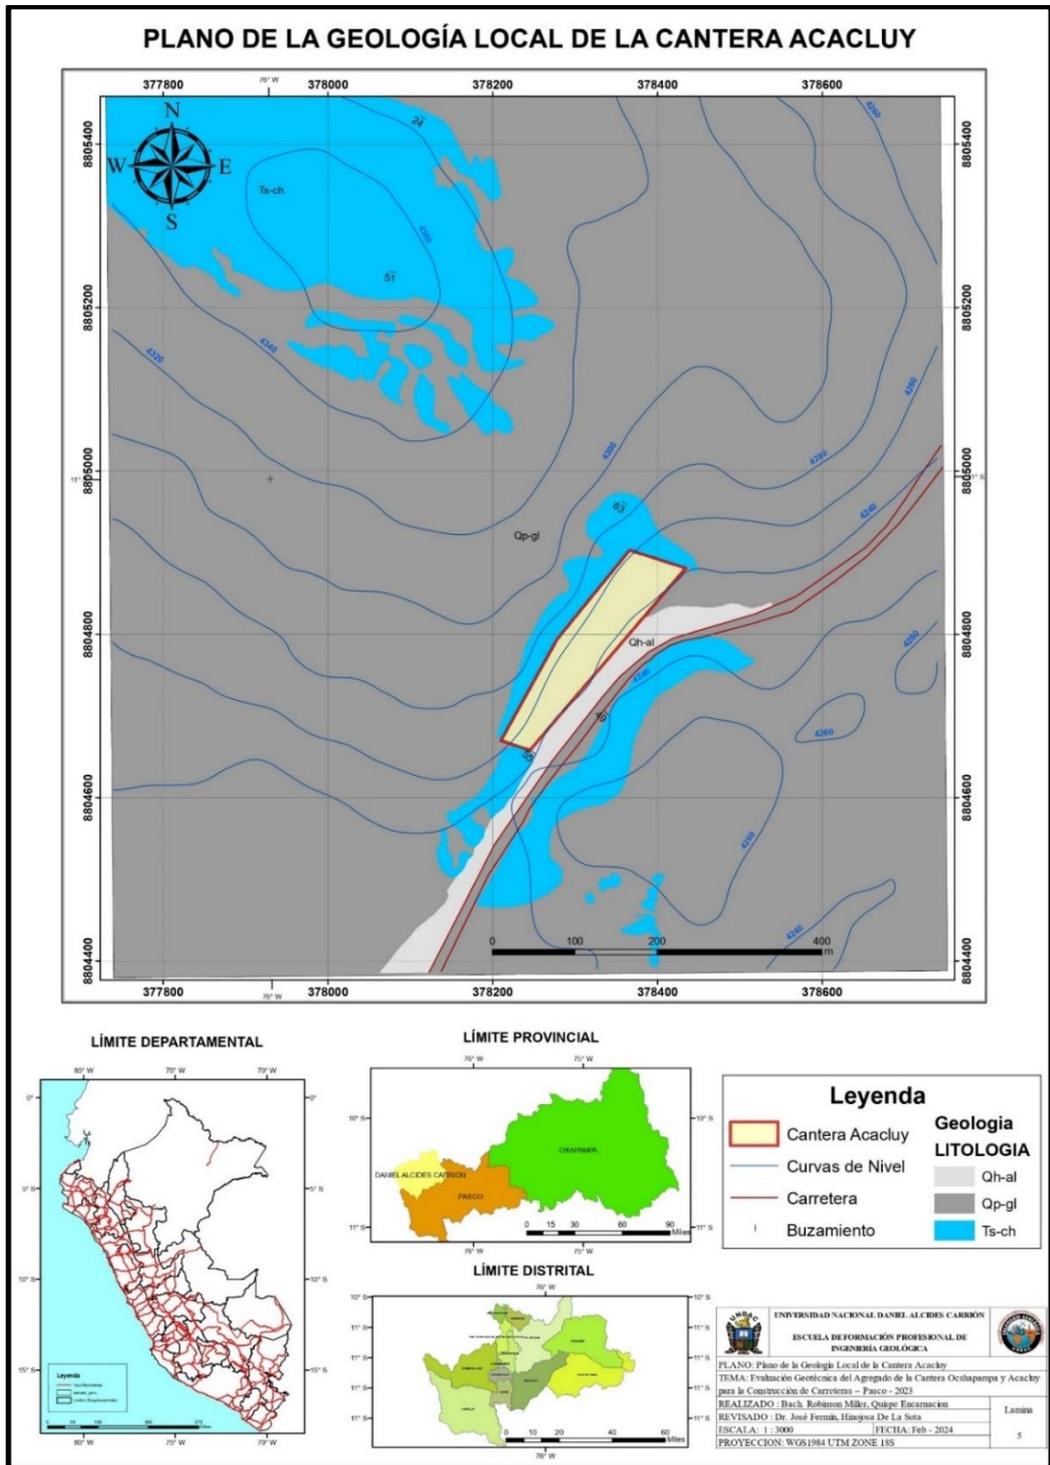
**Figura 9**

*Plano Geológico local – Cantera Acacluy*

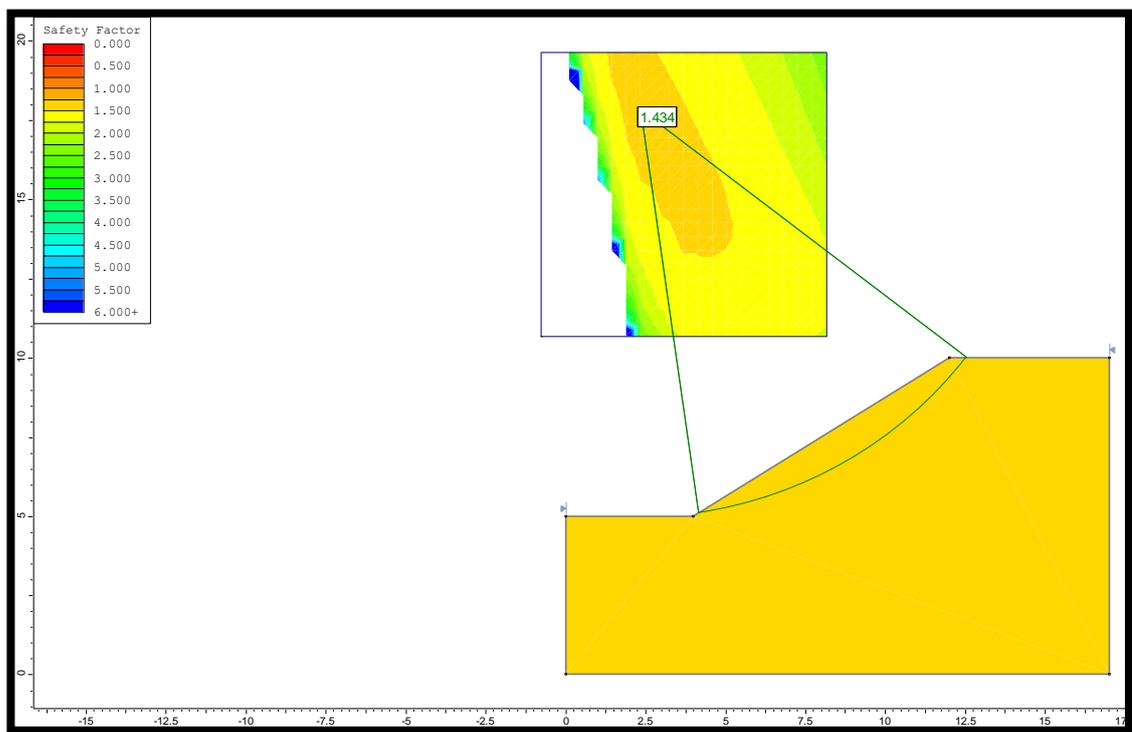
**Figura 10**

*Análisis de Talud - Cantera Ocshapampa*

El análisis se realizó en un escenario estático, y se obtuvo un factor de seguridad de 1,434 mediante la aplicación del método de Bishop. Según las reglas descritas en la normativa es aceptable porque no está prevista ninguna distribución de carga.

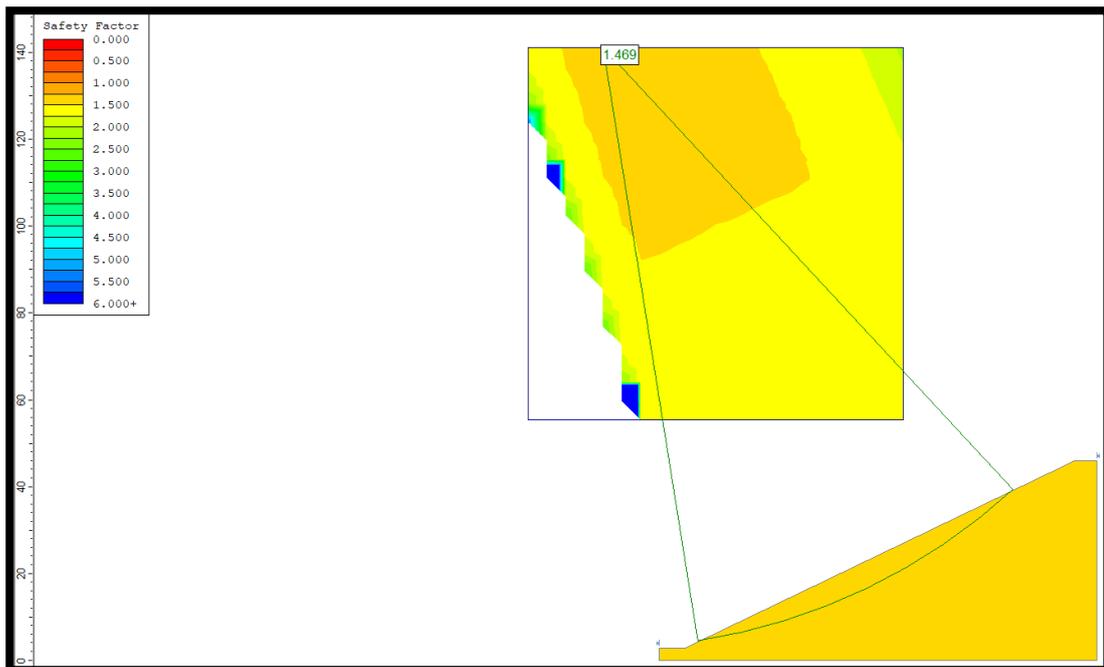
**Figura 11**

*Análisis de Talud – Cantera Acacluy*

Utilizando el método Bishop, el factor de seguridad del talud de la cantera Acacluy es 1,469, está estable según la normativa.

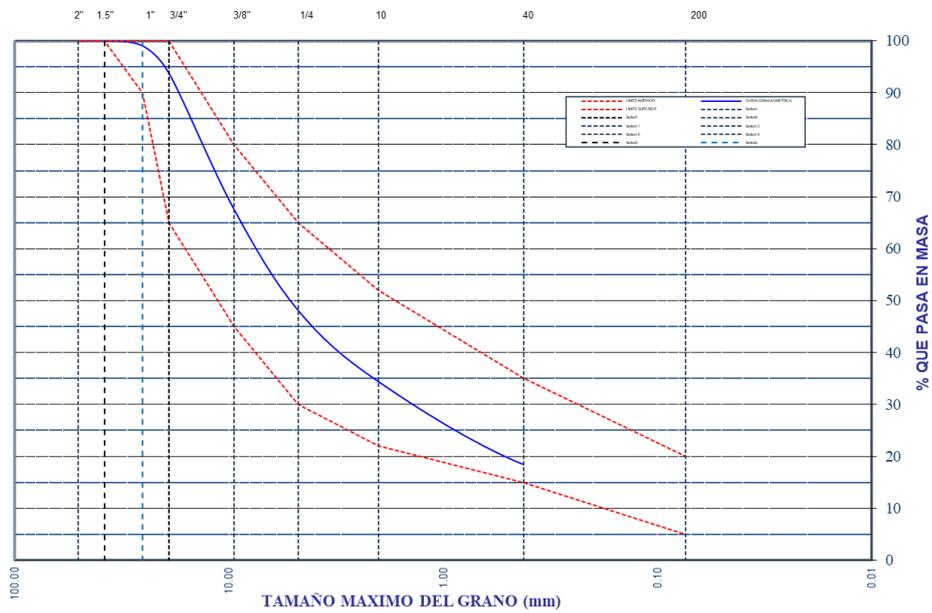
**Figura 12**

*Curva granulométrica - Cantera Ocshapampa*

*Nota.* La figura muestra una curva granulométrica del agregado de la cantera Ocshapampa, que está dentro de la franja granulométrica (A-1) que indica el manual de carreteras del MTC para materiales de afirmado. Fuente: Elaboración propia

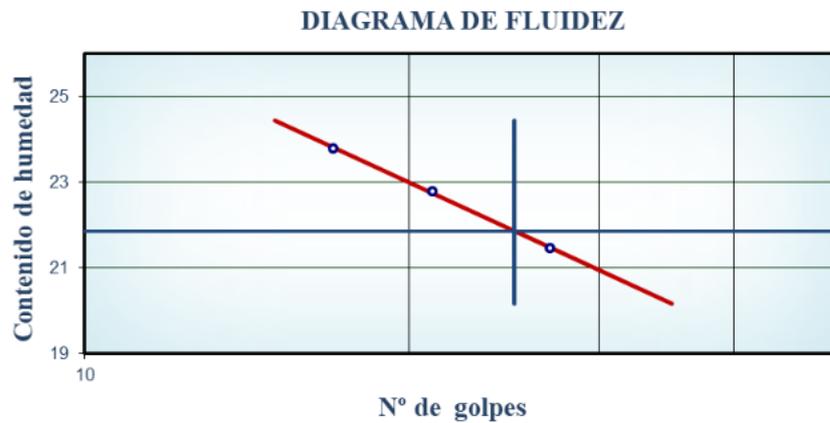
**Figura 13**

*Diagrama de fluidez - Cantera Ocshapampa*

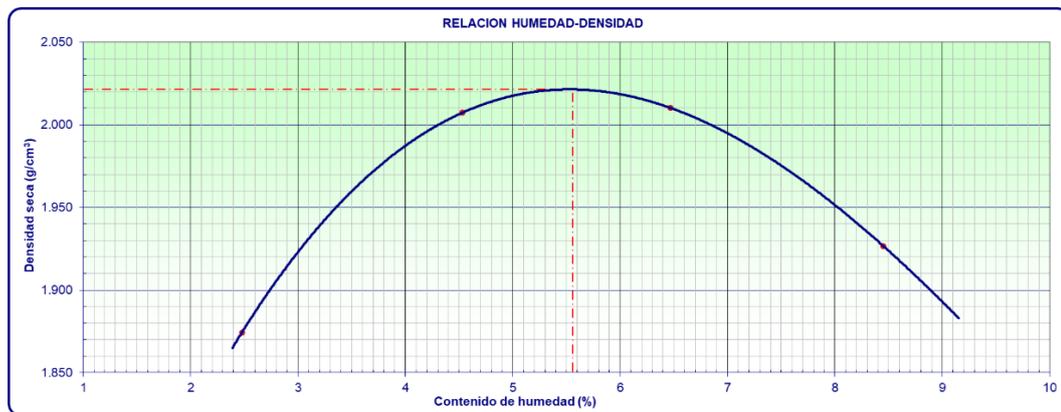
**Figura 14**

*Curva Próctor: Cantera Ocshapampa*

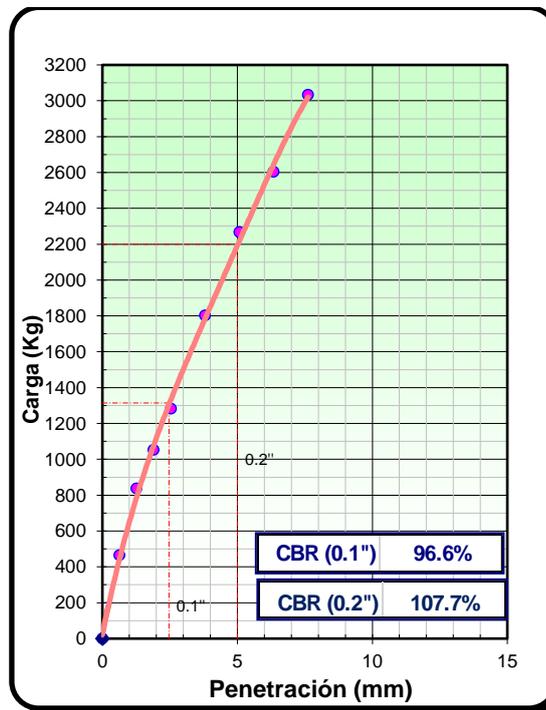
**Figura 15**

*Curva de penetración CBR de 56 golpes - Cantera Ocshapampa*

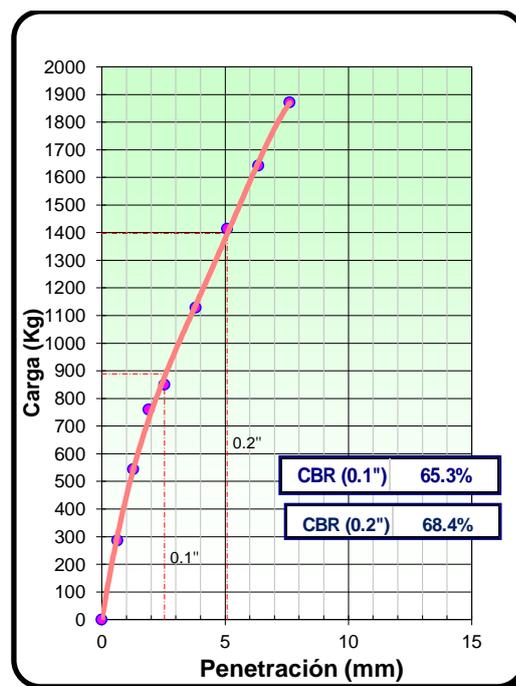
**Figura 16**

*Curva de penetración CBR de 25 golpes - Cantera Ocshapampa*

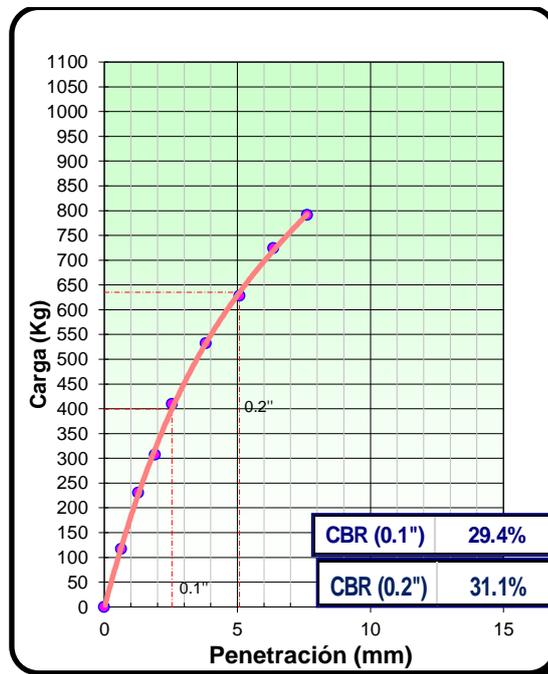
**Figura 17**

*Curva de penetración CBR de 12 golpes - Cantera Ocshapampa*

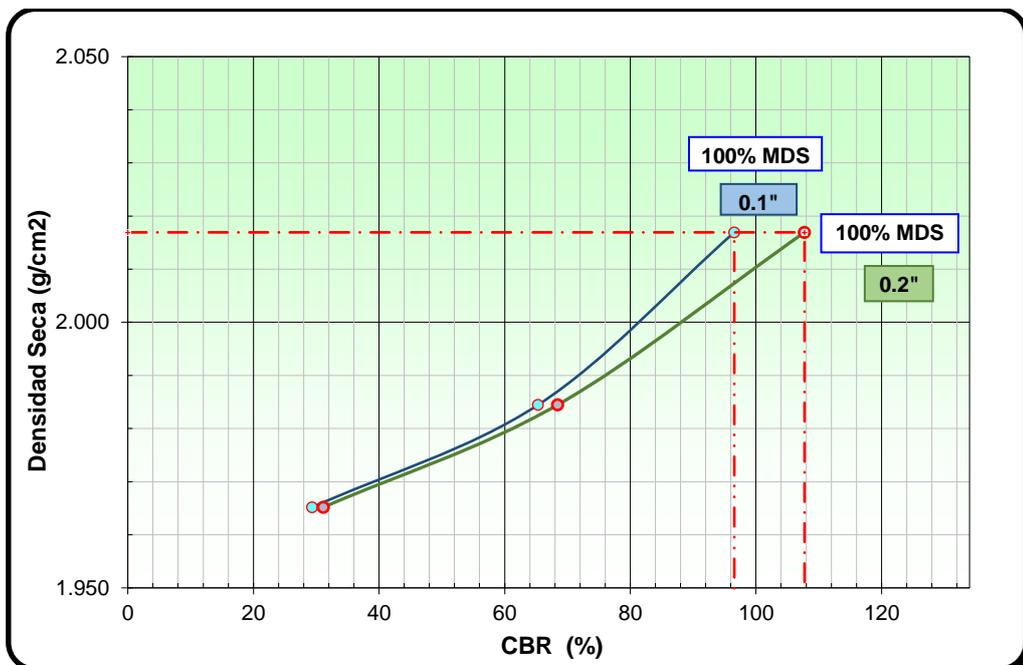
**Figura 18**

*Curva de densidad, CBR del afirmado - Cantera Ocshapampa*

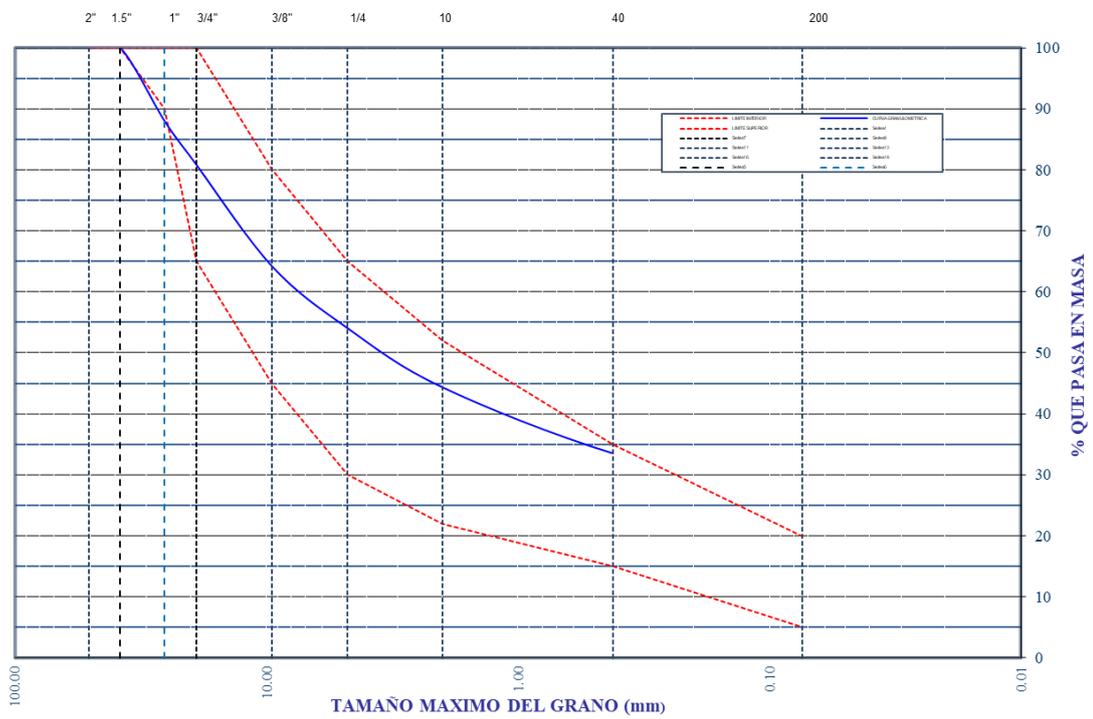
**Figura 19**

*Curva granulométrica - Cantera Acacluy*

*Nota.* En la figura se presenta una curva granulométrica de agregado de la cantera Acacluy, que no se encuentra dentro de la franja granulométrica (A-1) que indica el manual de carreteras del MTC para materiales de afirmado. Fuente: Elaboración propia

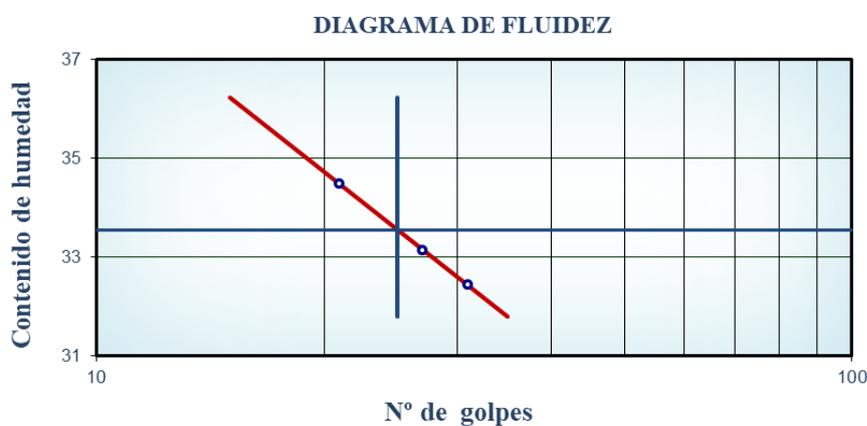
**Figura 20***Diagrama de fluidez - Cantera Acacluy*

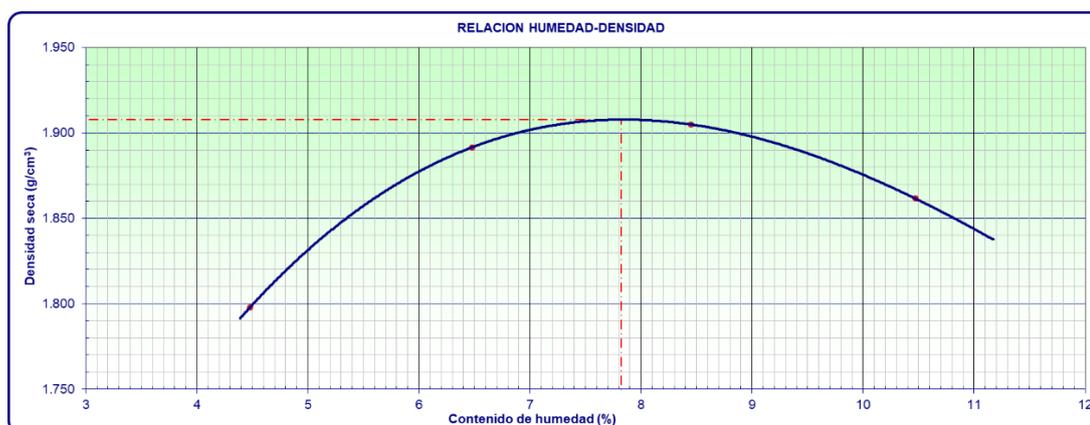
**Figura 21**

*Curva Próctor: Cantera Acacluy*

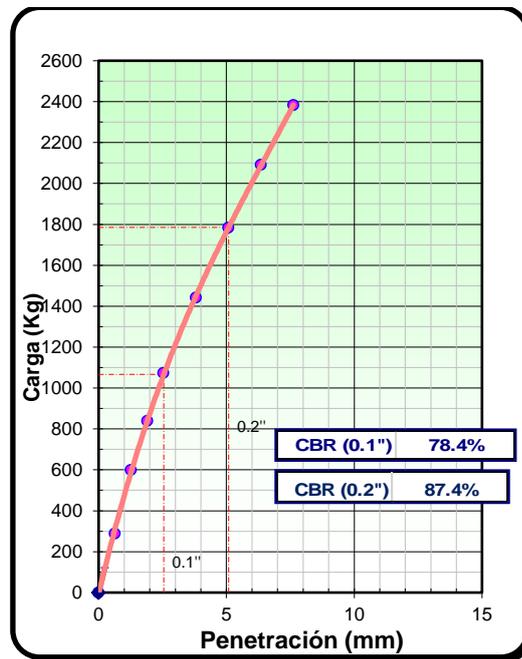
**Figura 22**

*Curva de penetración CBR de 56 golpes - Cantera Acacluy*

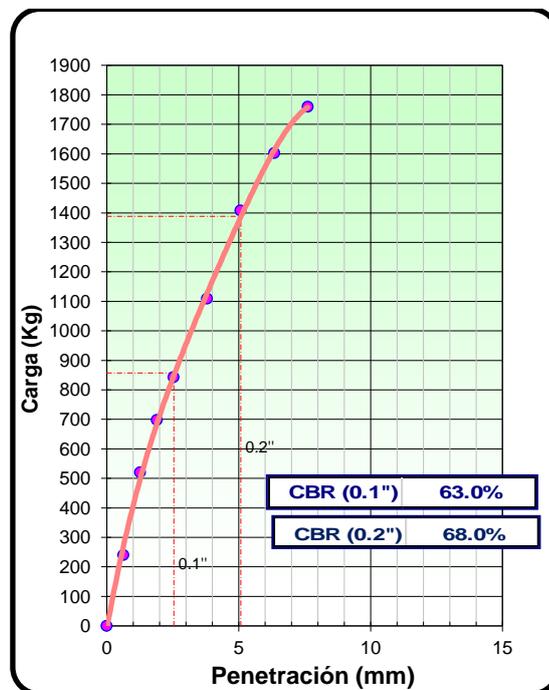
**Figura 23**

*Curva de penetración CBR de 25 golpes - Cantera Acacluy*

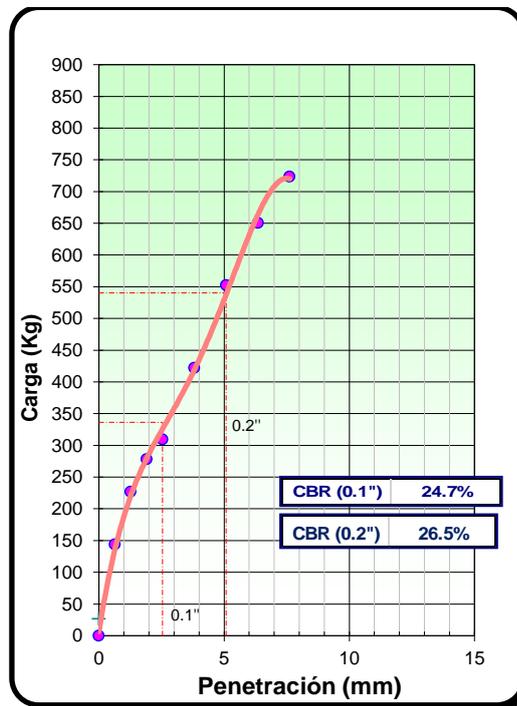
**Figura 24**

*Curva de penetración CBR de 12 golpes - Cantera Acacluy*

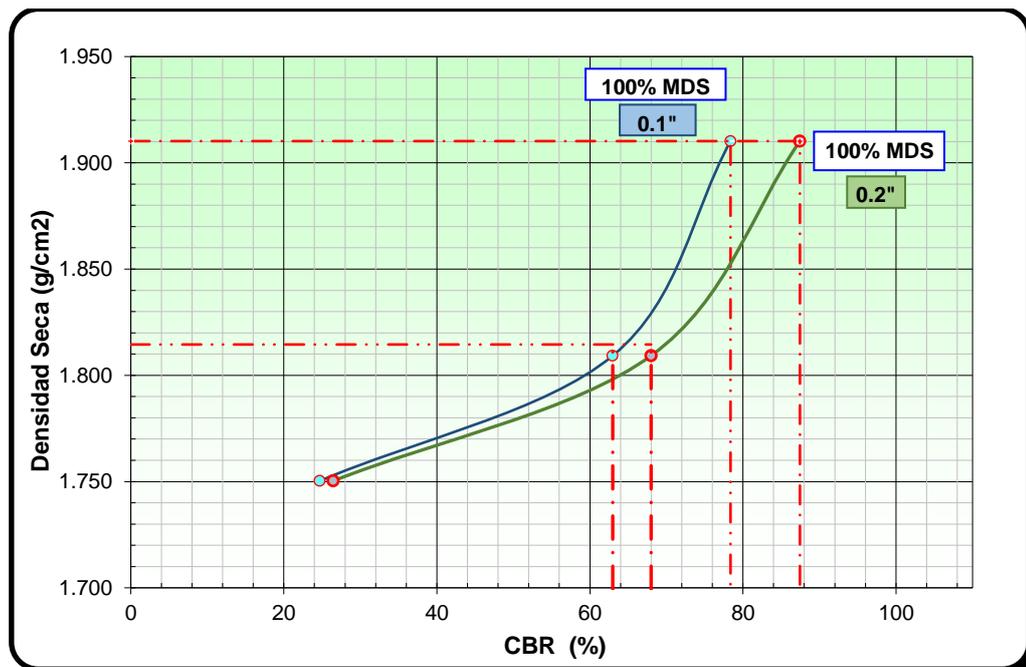
**Figura 25**

*Curva de densidad, CBR del afirmado - Cantera Acacluy*

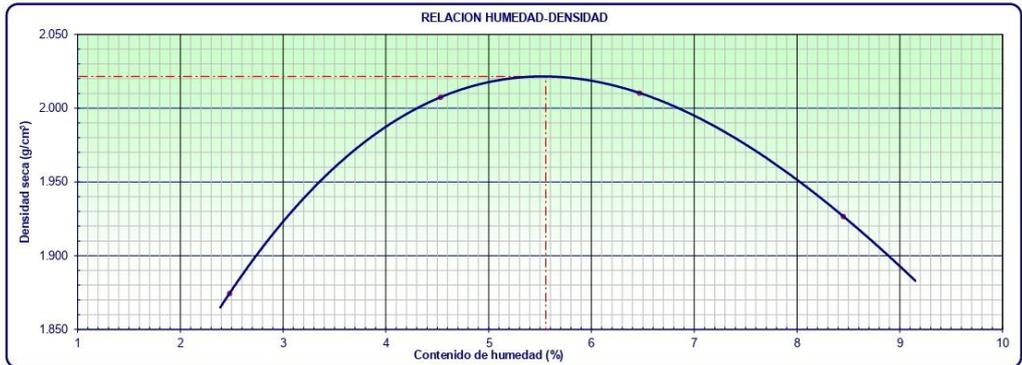
Densidad máxima (g/cm <sup>3</sup> )	2.02
Humedad óptima (%)	5.56

Observaciones: La densidad maxima alcanzada para la Muestra (M-01) es 2.02 gr/cm<sup>3</sup> y la humedad optima es 5.56%, ademas La muestra fue identificada, muestreada y remitida por el solicitante.

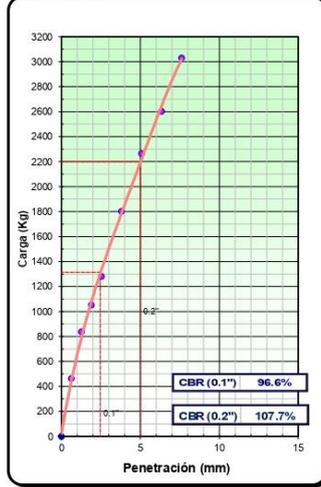
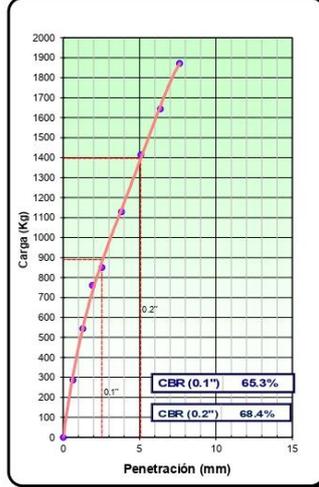
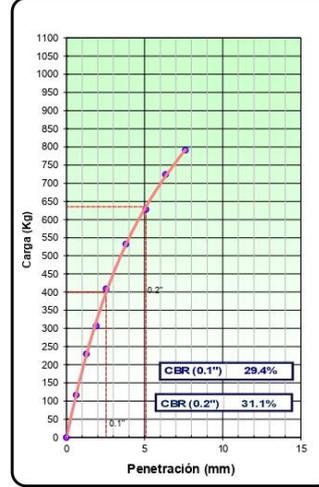
Observaciones: Las partículas no se acomodan bien en el inicio de la curva de EC=56 golpes, por tal motivo se realizó la corrección, para obtener el nuevo origen de la curva.  
La muestra fue identificada, muestreada y remitida por el solicitante.

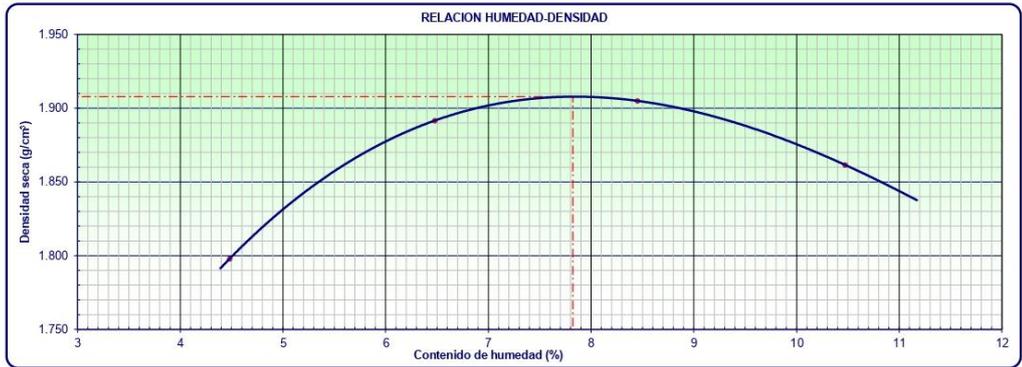
<b>Densidad máxima (g/cm<sup>3</sup>)</b>	<b>1.91</b>
<b>Humedad óptima (%)</b>	<b>7.82</b>

Observaciones: La densidad maxima alcanzada para la Muestra (M-01) es 1.91 gr/cm3 y la humedad óptima es 7.82%, ademas La muestra fue identificada, muestreada y remitida por el solicitante.

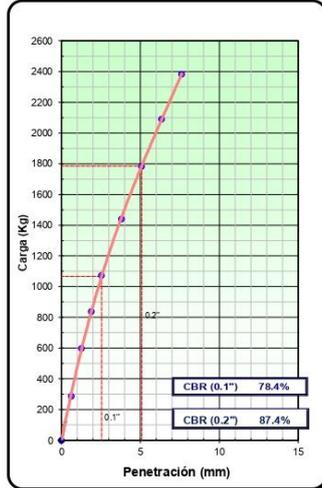
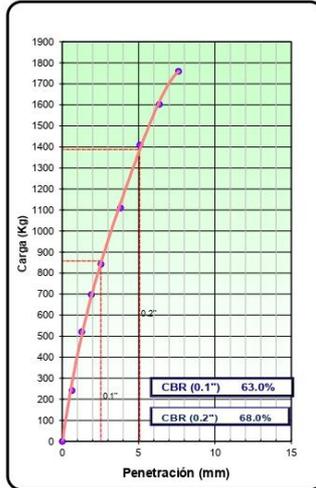
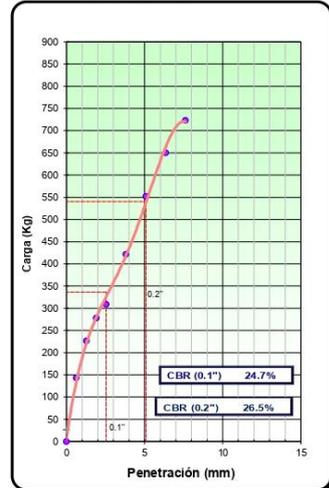
**Observaciones:** Las partículas no se acomodan bien en el inicio de la curva de EC=56 golpes, por tal motivo se realizó la corrección, para obtener el nuevo origen de la curva.  
La muestra fue identificada, muestreada y remitida por el solicitante.

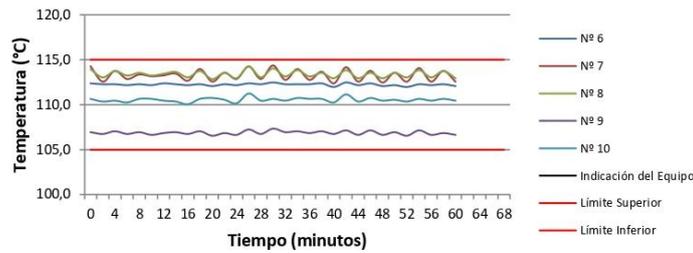
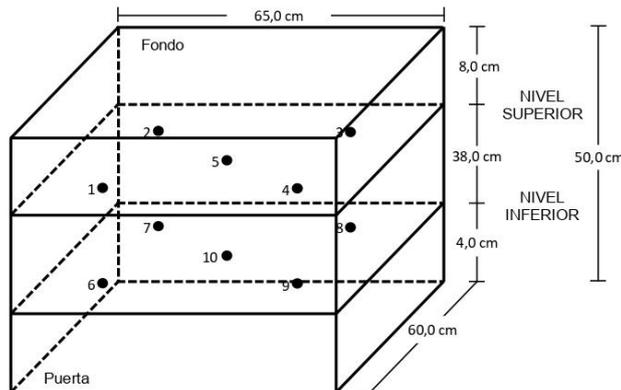
#### Plano Inferior

Los sensores 5 y 10 están ubicados en el centro de sus respectivos niveles.

Los sensores del 1 al 4 y del 6 al 9 se colocaron a 8 cm de las paredes laterales y a 8 cm del fondo y frente del equipo a calibrar.
