**T E S I S**

**Evaluación de la calidad del agua de los parámetros físicos,  
químicos y biológicos de la quebrada Santa Rosa con fines de  
potabilización en el C.P. Santa Rosa – Huancabamba – Oxapampa,  
2022**

**Ingeniero Ambiental**

**Bach. Alvaro Hervert CALDERON ORTIZ**

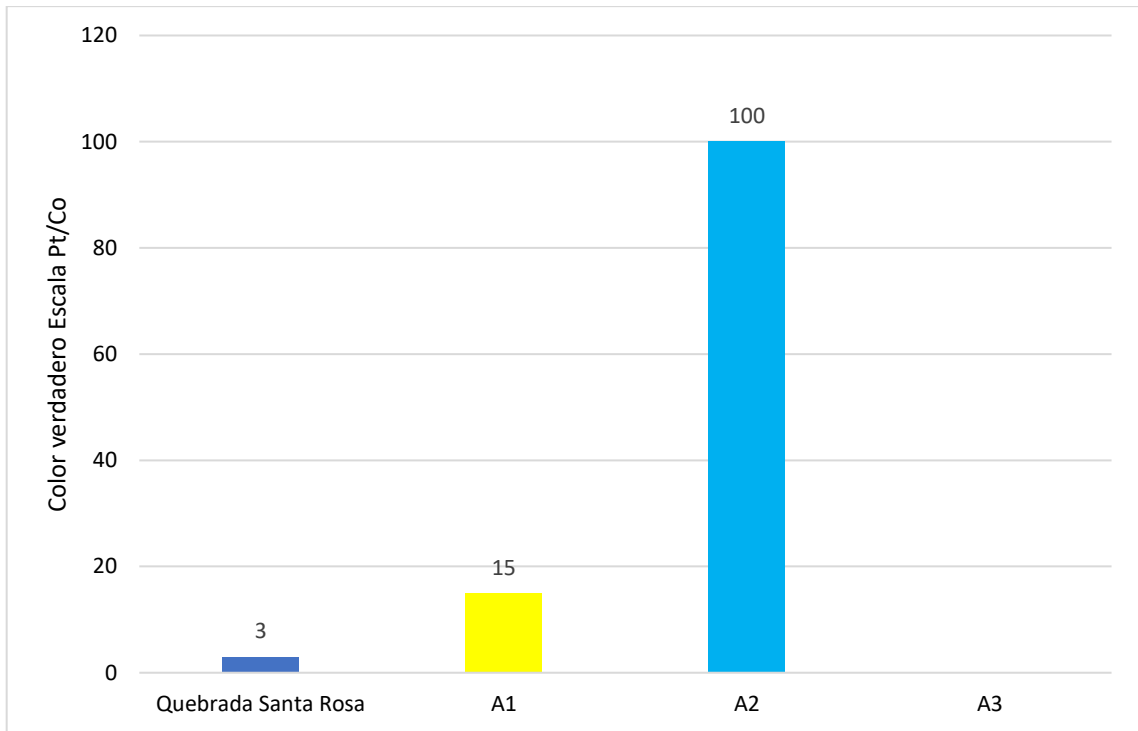
**Figura 1: Color**

En la figura 1 se dio tiene como resultado del Color en el ingreso a la captación que es el punto de muestreo donde se obtuvo 3 UCV escala Pt/Co como resultado donde precisar que esta por debajo del ECA del agua de la categoría A y sub categorías A1, A2 y A3 que tiene los siguientes valores que son 15 y 100 UCV escala Pt/Co respectivamente, el cual es un indicador que esta dentro de los ECA agua vigente para la categoría y sub categorías.

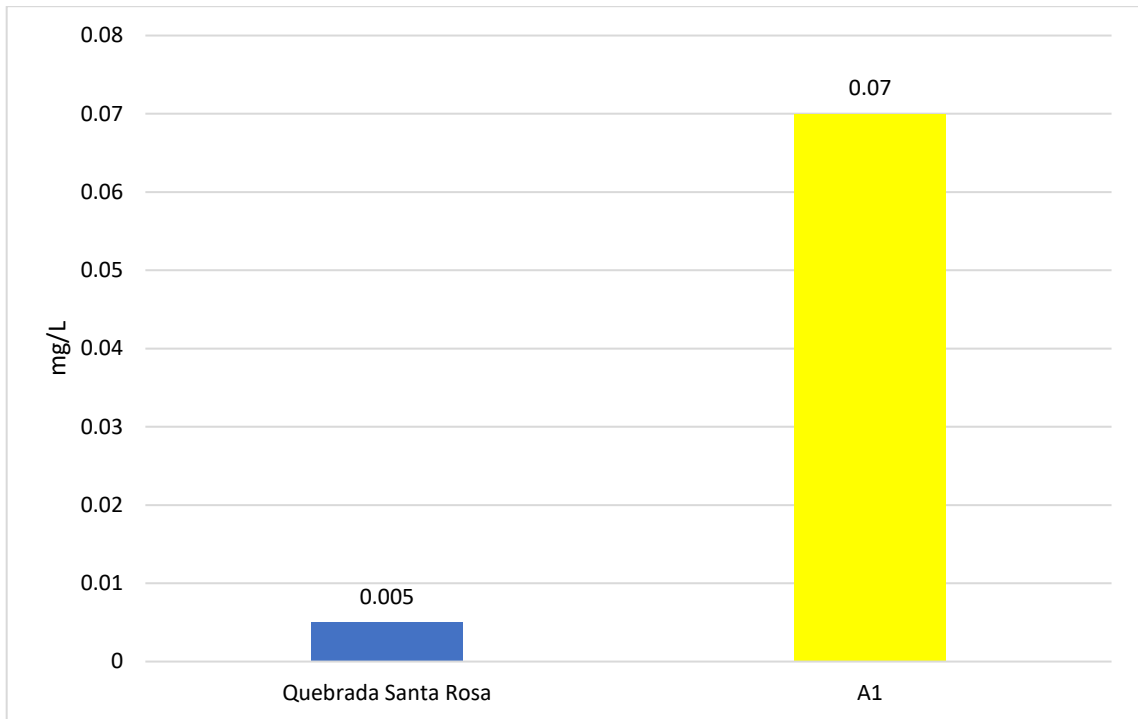
**Figura 2: cianuro total**

En la figura 2 se dio tiene como resultado del Cianuro total en el punto de muestreo donde se obtuvo 0,005 mg/L como resultado donde precisar que está por debajo del ECA del agua de la categoría A y sub categoría A1 que tiene un valor de 0,07 mg/L, el cual es un indicador que está dentro de los ECA agua para la categoría y sub categoría, poner en observación que en las sub categorías A2 y A3 no tienen valor en el ECA agua vigente.

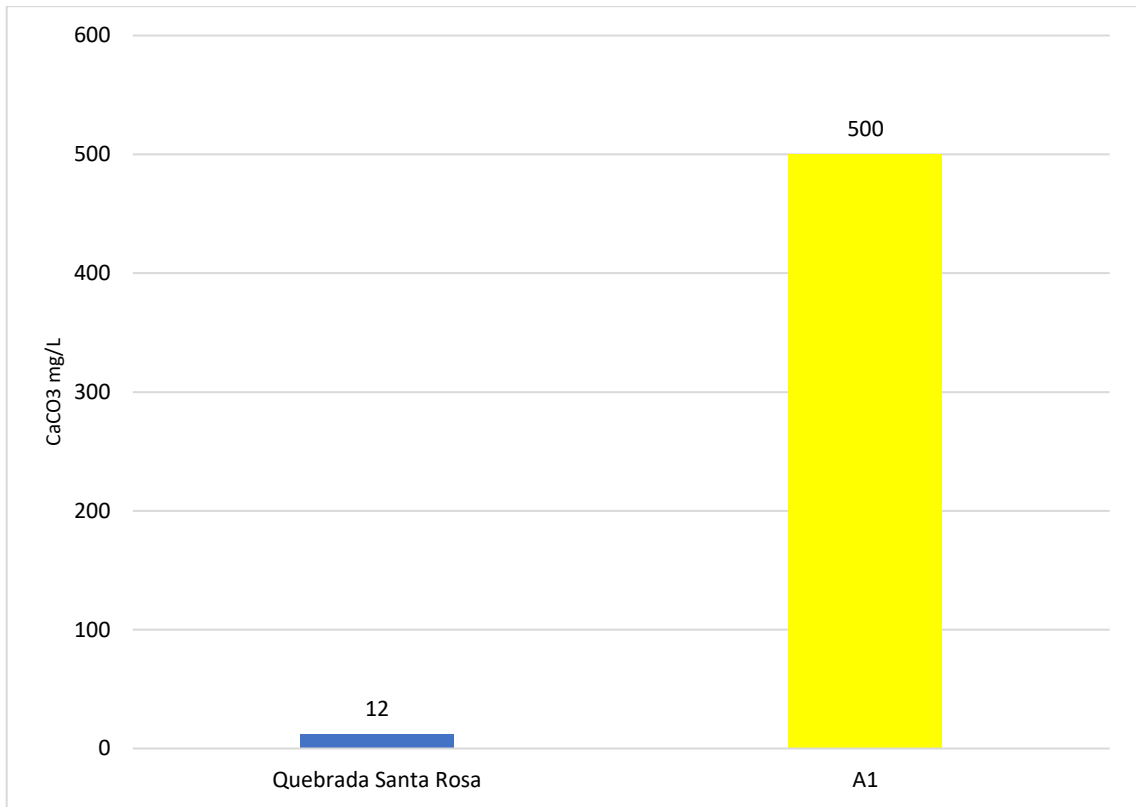
**Figura 3: Dureza**

En la figura 3 se dio tiene como resultado del Cianuro total en el punto de muestreo donde se obtuvo 12 CaCO<sub>3</sub> mg/L como resultado donde precisar que está por debajo del ECA del agua de la categoría A y sub categoría A1 que tiene un valor de 500 CaCO<sub>3</sub> mg/L, el cual es un indicador que está dentro de los ECA agua para la categoría y sub categoría, poner en observación que en las sub categorías A2 y A3 no tienen valor en el ECA agua vigente.

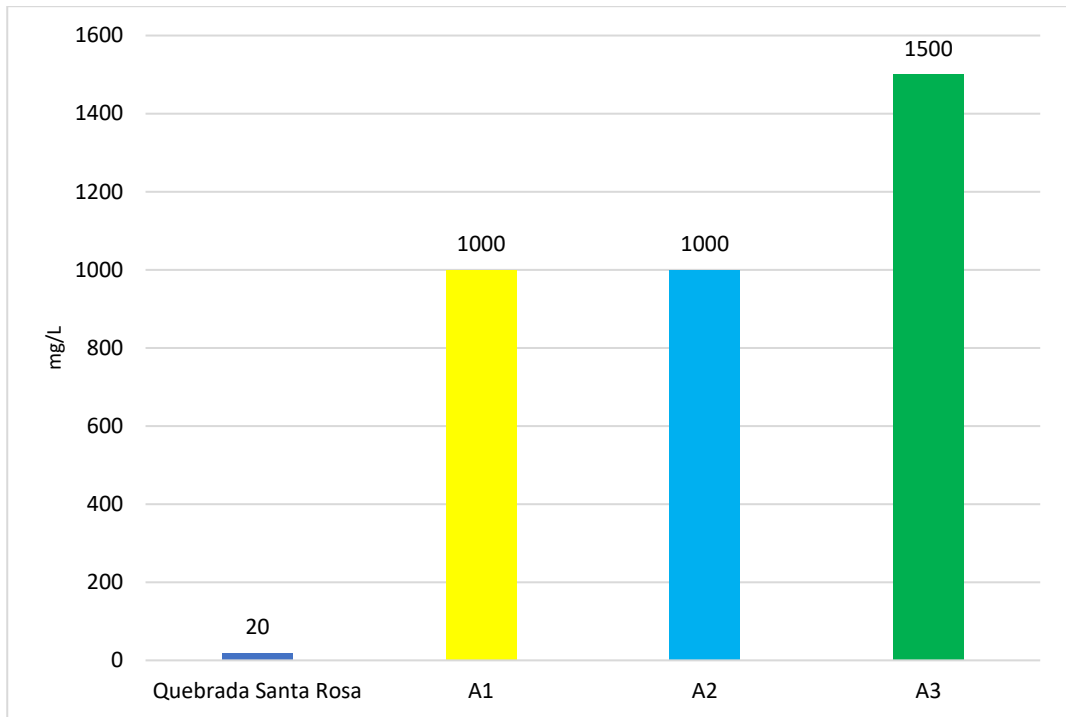
**Figura 4:** Sólidos disueltos totales

En la figura 4 se dio tiene como resultado de los sólidos disueltos totales en el ingreso a la captación que es el punto de muestreo donde se obtuvo 20 mg/L como resultado donde precisar que está por debajo del ECA del agua de la categoría A y sub categorías A1, A2 y A3 que tiene los siguientes valores que son 1000, 1000 y 1500 mg/L respectivamente, el cual es un indicador que está dentro de los ECA agua vigente para la categoría y sub categorías.

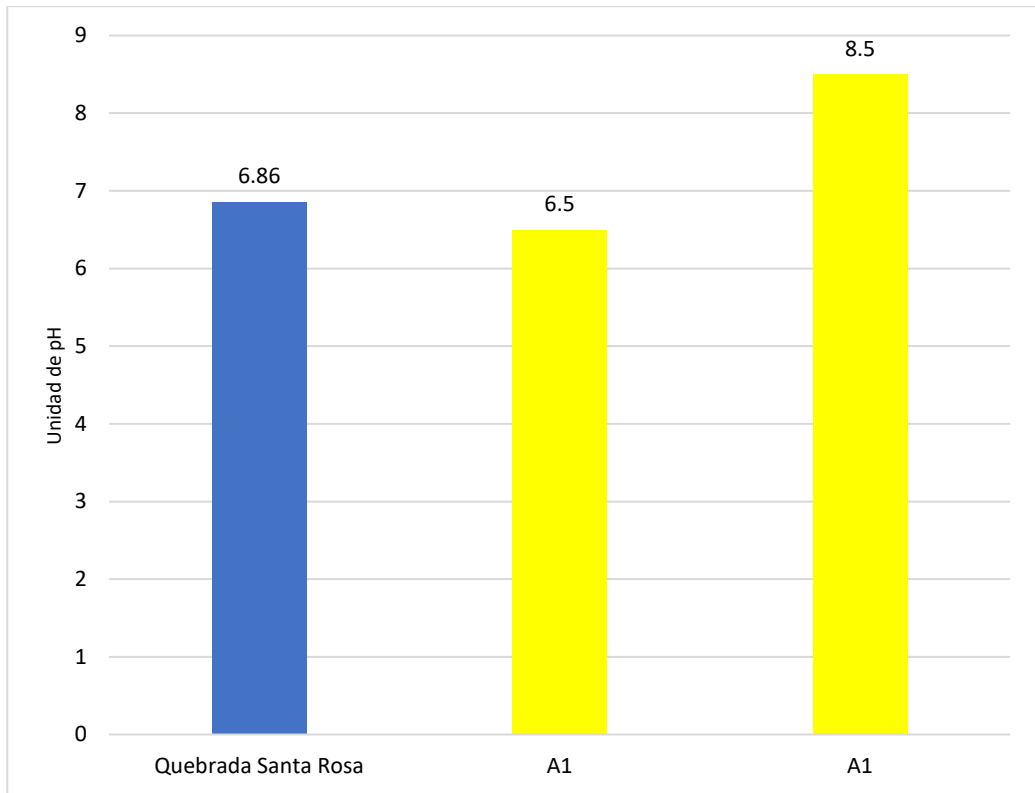
**Figura 6: pH – A1**

En la figura 6 se dio tiene como resultado del pH en el punto de muestreo donde se obtuvo el valor de 6,86 unidad de pH como resultado donde precisar que está por debajo del ECA del agua de la categoría A y sub categoría A1 que tiene un valor de 6,5 – 8,5 unidad de pH, el cual es un indicador que está dentro de los ECA agua para la categoría y sub categoría, poner en observación que en las sub categorías A2 y A3 no tienen valor en el ECA agua vigente.

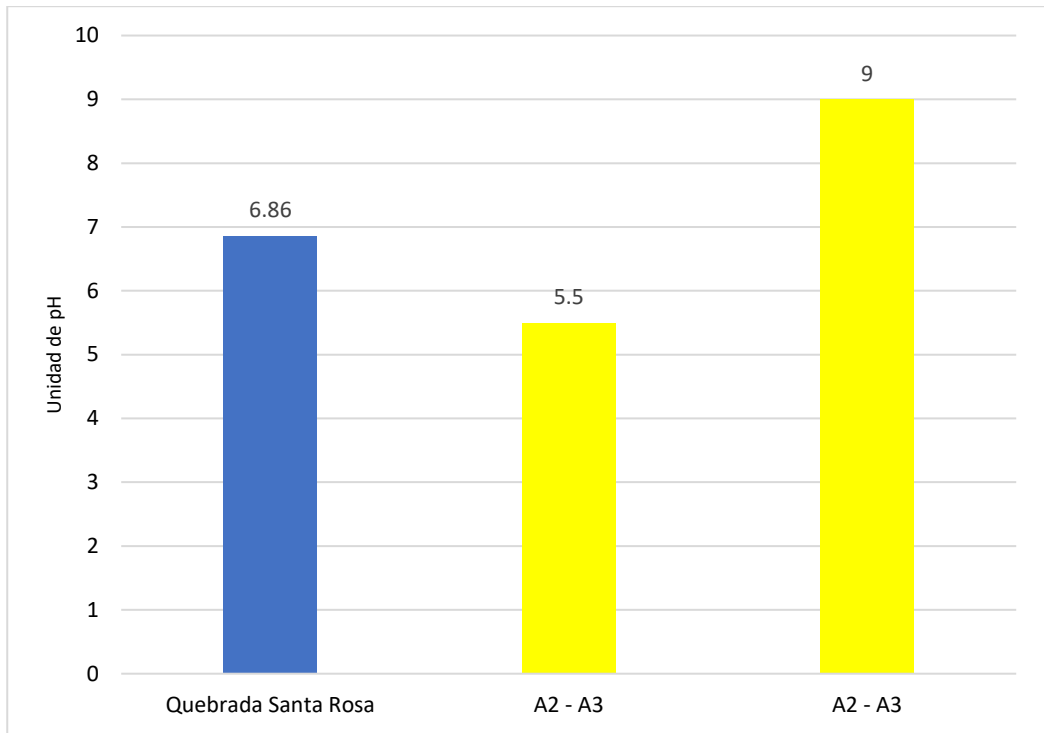
**Figura 7: pH – A2 y A3**

En la figura 7 se dio tiene como resultado del pH en el punto de muestreo donde se obtuvo el valor de 6,86 unidad de pH como resultado donde precisar que está por debajo del ECA del agua de la categoría A y sub categoría A2 y A3 que tiene un valor de 5,5 – 9 unidad de pH, el cual es un indicador que está dentro de los ECA agua vigente para la categoría y sub categorías.

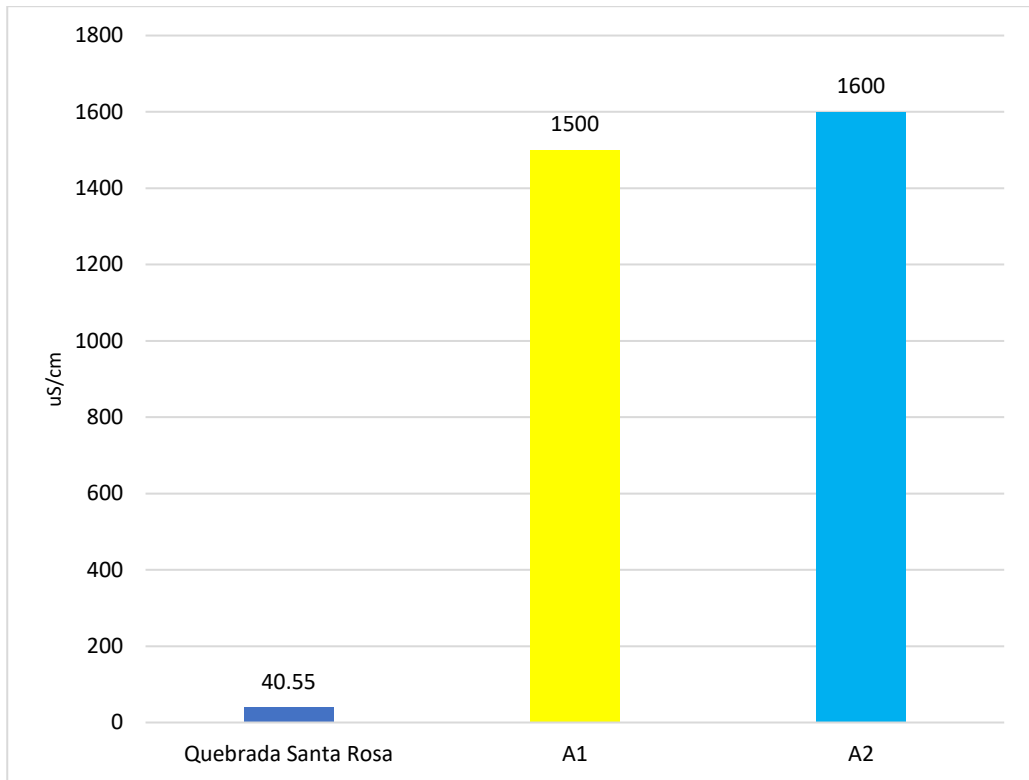
**Figura 8: Conductividad**

En la figura 8 se dio tiene como resultado de la conductividad en el ingreso a la captación que es el punto de muestreo donde se obtuvo 40,55 uS/cm como resultado donde precisar que está por debajo del ECA del agua de la categoría A y sub categorías A1 y A2 que tiene los siguientes valores que son 1500 y 1600 uS/cm respectivamente, el cual es un indicador que está dentro de los ECA agua vigente para la categoría y sub categorías, indicar que la sub categoría A3 no tiene valor.

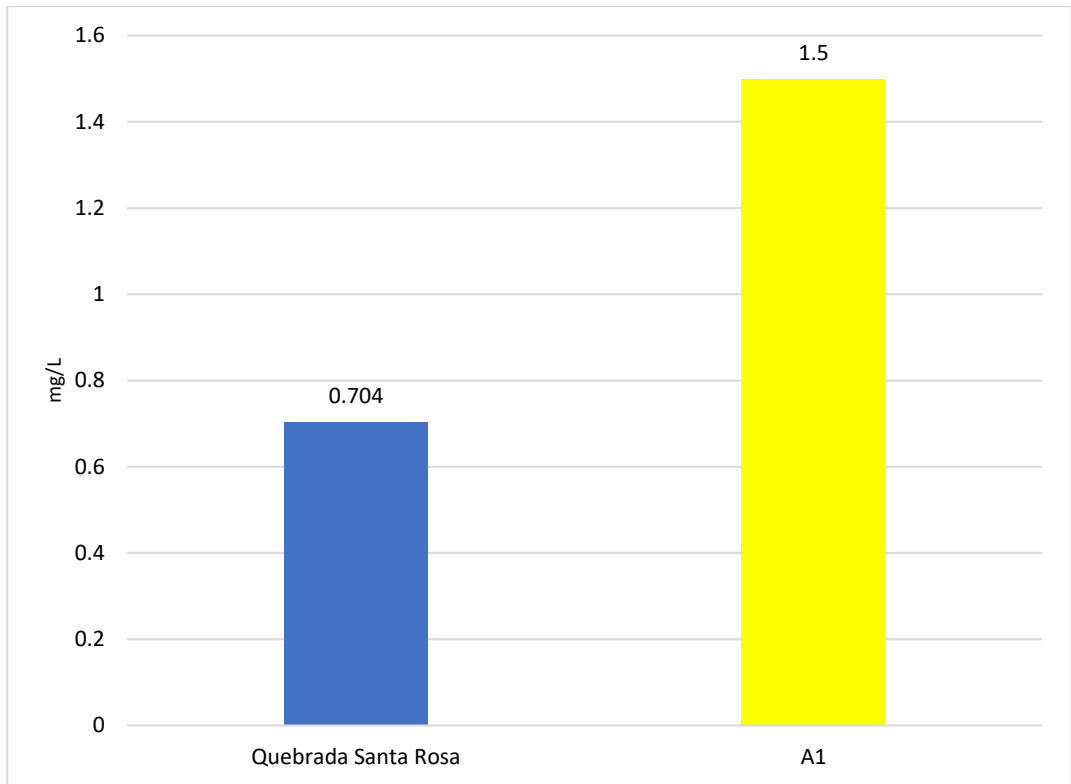
**Figura 10: Fluoruro**

En la figura 10 se dio tiene como resultado del fluoruro en el punto de muestreo donde se obtuvo 0,704 mg/L como resultado donde precisar que está por debajo del ECA del agua de la categoría A y sub categoría A1 que tiene un valor de 1,5 mg/L, el cual es un indicador que está dentro de los ECA agua para la categoría y sub categoría, poner en observación que en las sub categorías A2 y A3 no tienen valor en el ECA agua vigente.

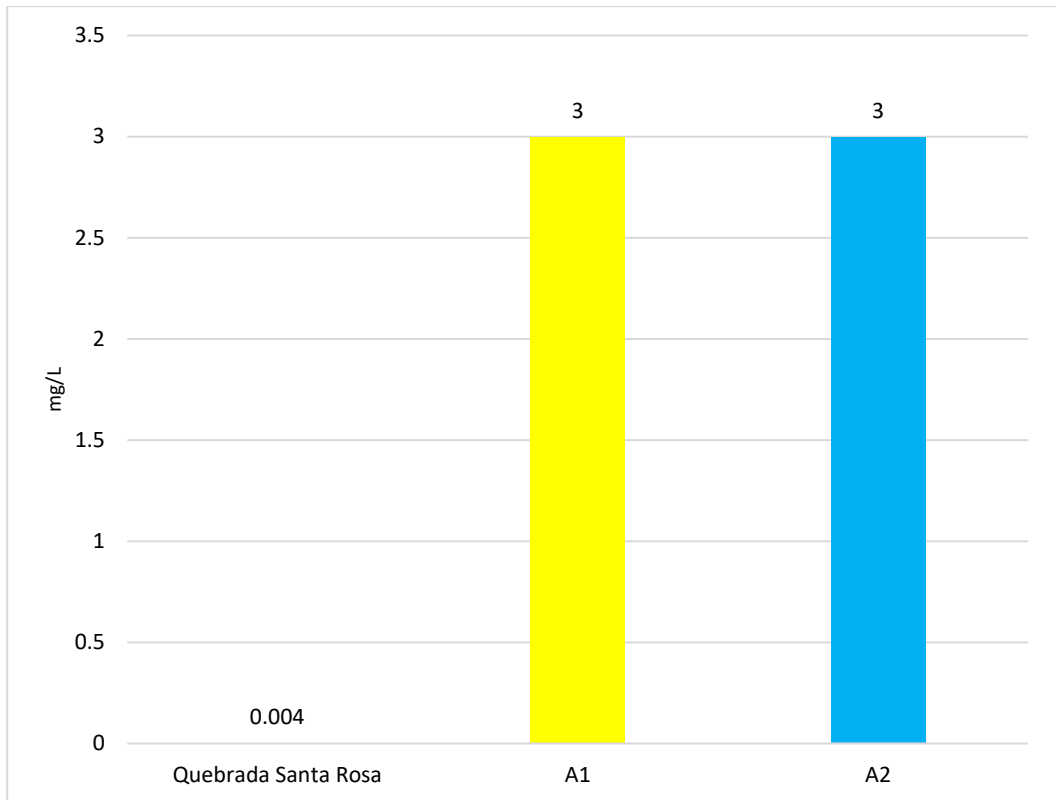
**Figura 12: Nitrito**

En la figura 12 se dio como resultado del nitrito en el ingreso a la captación que es el punto de muestreo donde se obtuvo 0,004 mg/L, donde se debe precisar que está por debajo del ECA del agua de la categoría A y sub categorías A1 y A2 que tiene el siguiente valor que es 3 mg/L respectivamente para las dos sub categorías, el cual es un indicador que está dentro del ECA agua vigente para la categoría y sub categorías correspondientes.

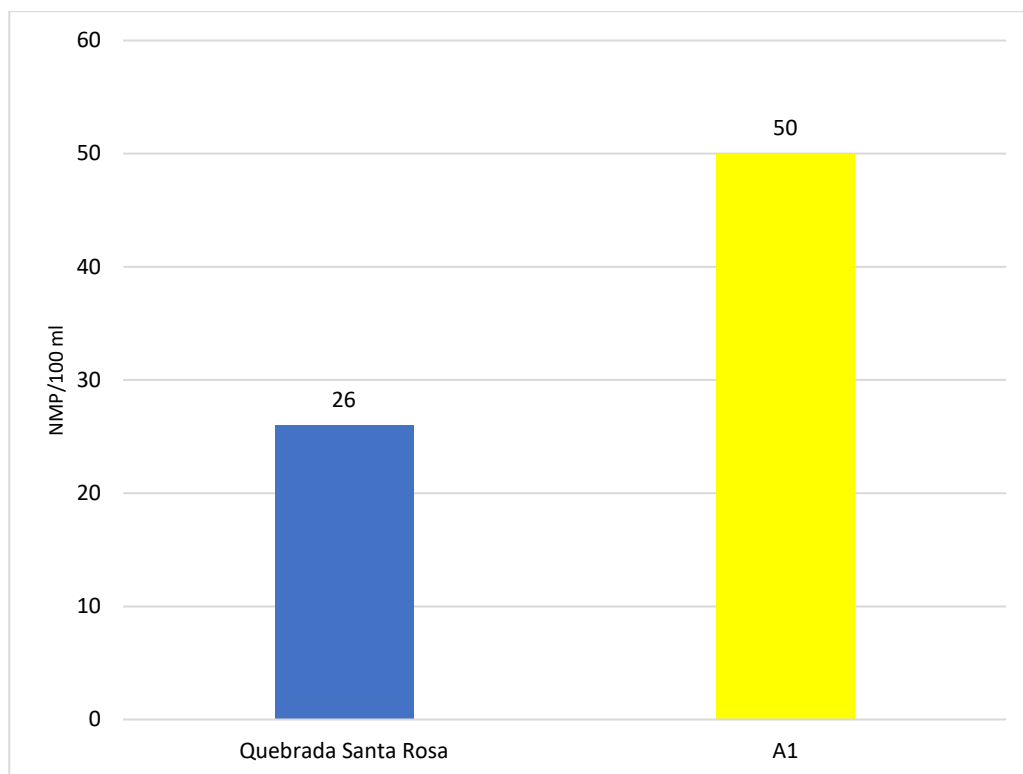
**Figura 14: Coliformes totales**

En la figura 14 se dio como resultado de los coliformes totales en el ingreso a la captación que es el punto de muestreo donde se obtuvo 26 NMP/100 mL, donde se debe precisar que está por debajo del ECA del agua de la categoría A y sub categoría A1 que tiene como valor de 50 mg/L, el cual es un indicador que está dentro del ECA agua vigente para la categoría y sub categoría correspondiente, poner en observación que en las sub categorías A2 y A3 no tienen valor en el ECA agua vigente.

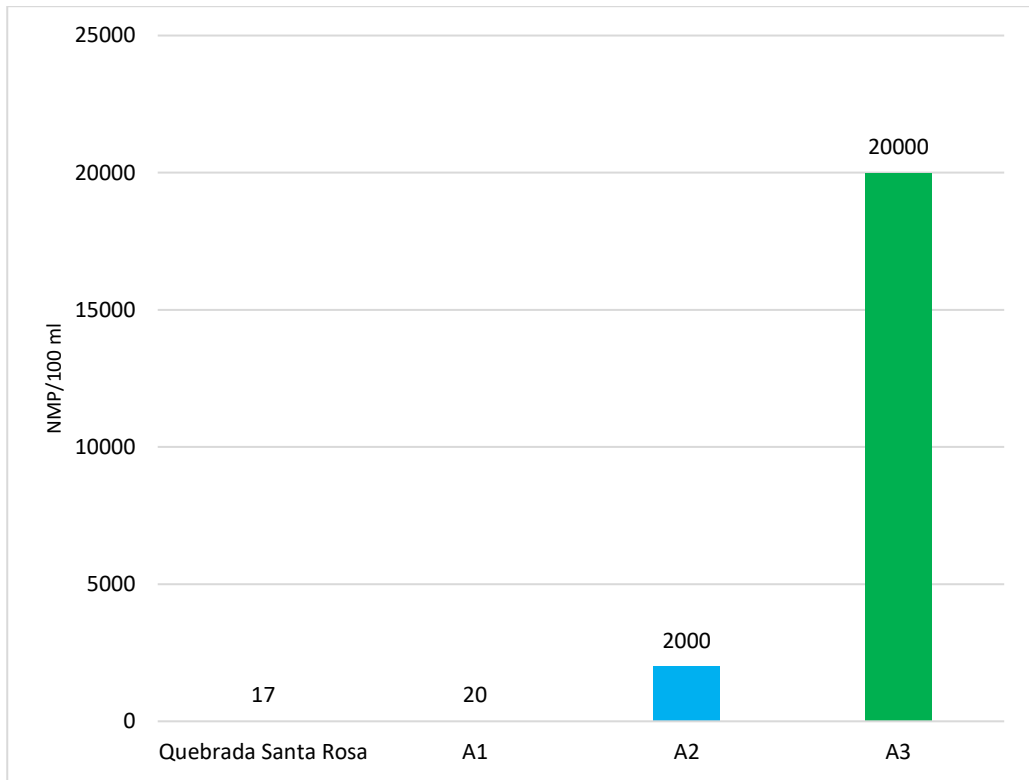
**Figura 15: Coliformes termotolerantes**

En la figura 15 se dio como resultado de los coliformes termotolerantes en el ingreso a la captación que es el punto de muestreo donde se obtuvo 17 NMP/100 mL, donde se debe precisar que está por debajo del ECA del agua de la categoría A y sub categorías A1, A2 y A3 que tienen los siguientes valores 20, 2000 y 20000 NMP/100 mL respectivamente para las tres sub categorías, el cual es un indicador que está dentro del ECA agua vigente para la categoría y sub categorías correspondientes.

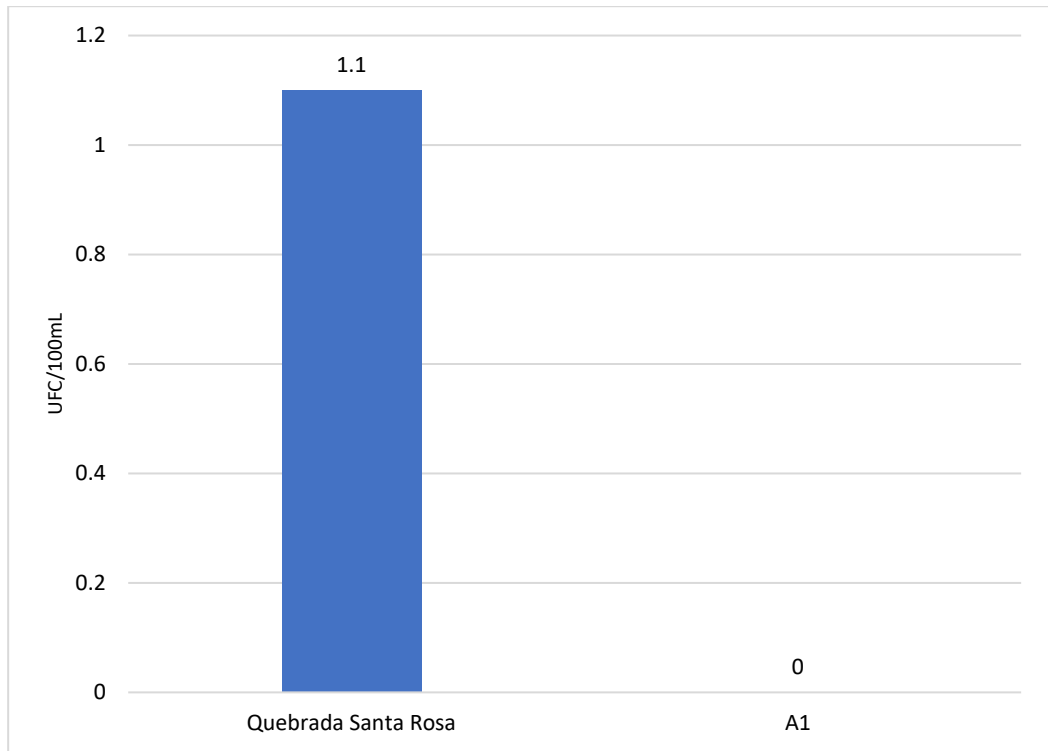
**Figura 16: Escherichia coli**

En la figura 16 se dio como resultado del *escherichia coli* en el ingreso a la captación que es el punto de muestreo donde se obtuvo 1,1 UFC/100 mL, donde se debe precisar que está por encima del ECA del agua de la categoría A y sub categorías A1 que es 0 1,1 UFC/100 mL respectivamente para la sub categoría, el cual es un indicador que está por encima del ECA agua vigente para la categoría y sub categoría correspondiente, no cumple con este parámetro los requisitos establecidos para el tipo de tratamiento que se debe utilizar según la normativa vigente.

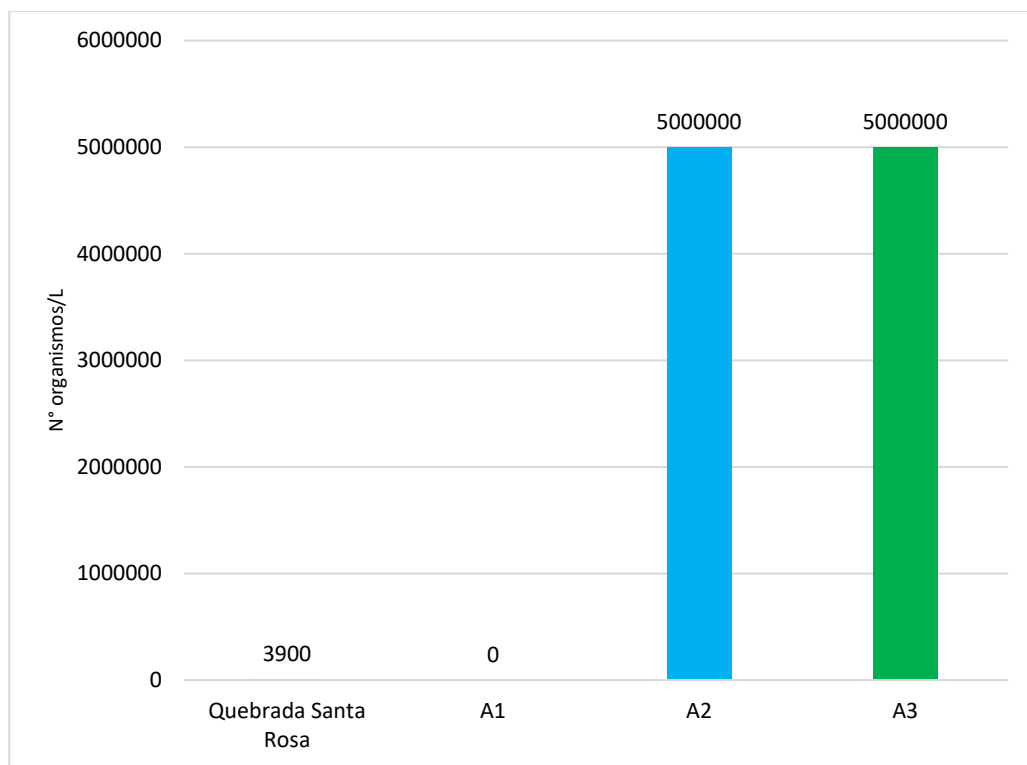
**Figura 17: Organismos de vida libre**

En la figura 17 se dio como resultado de los organismos de vida libre en el ingreso a la captación que es el punto de muestreo donde se obtuvo  $39 \cdot 10^2$  N° organismos/L, donde se debe precisar que está por debajo del ECA del agua de la categoría A y sub categorías A1, A2 y A3 que tienen los siguientes valores 0, 5000000 y 5000000 N° organismos/L respectivamente para las tres sub categorías, se debe indicar que en el A1 sobre paso el umbral permitido, por otra parte en las sub categorías A2 y A3 está dentro del ECA agua vigente para la categoría y sub categorías correspondientes.

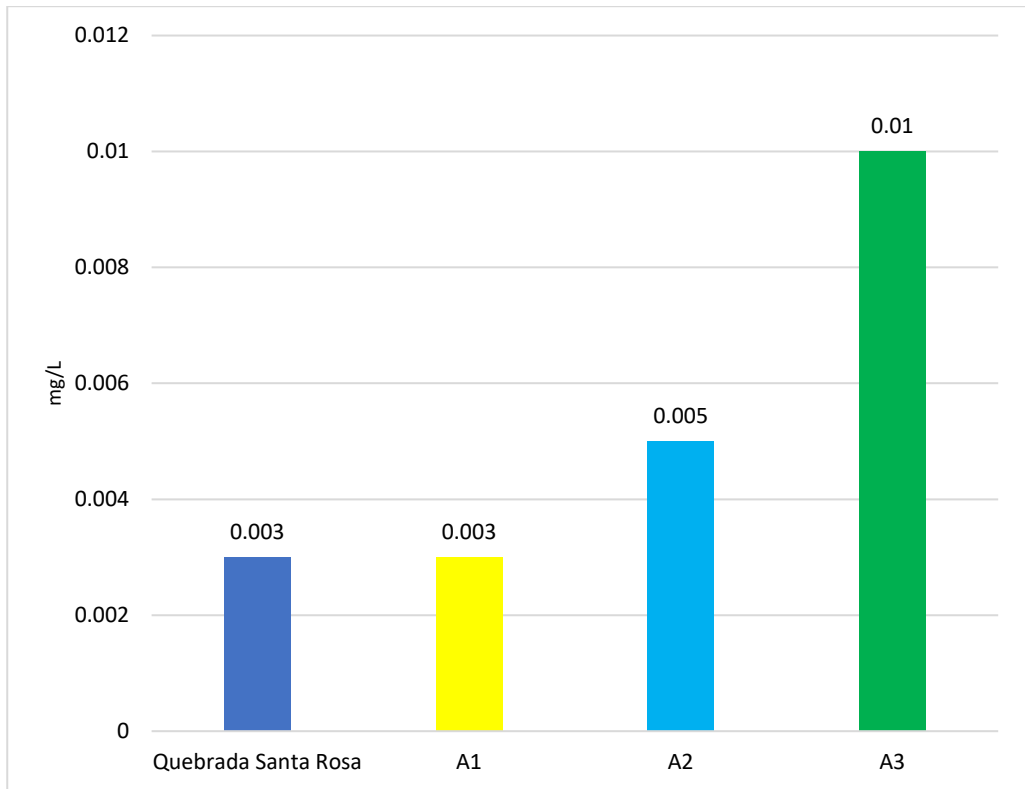
**Figura 22: Cadmio**

En la figura 22 se dio como resultado del cadmio en el ingreso a la captación que es el punto de muestreo donde se obtuvo 0,003 mg/L como resultado donde precisar que está por debajo del ECA del agua de la categoría A y sub categorías A1, A2 y A3 que tiene el siguiente valor que es 0,003, 0.005 y 0,01 mg/L respectivamente para las tres sub categorías, el cual es un indicador que está dentro de los ECA agua vigente para la categoría y sub categorías.

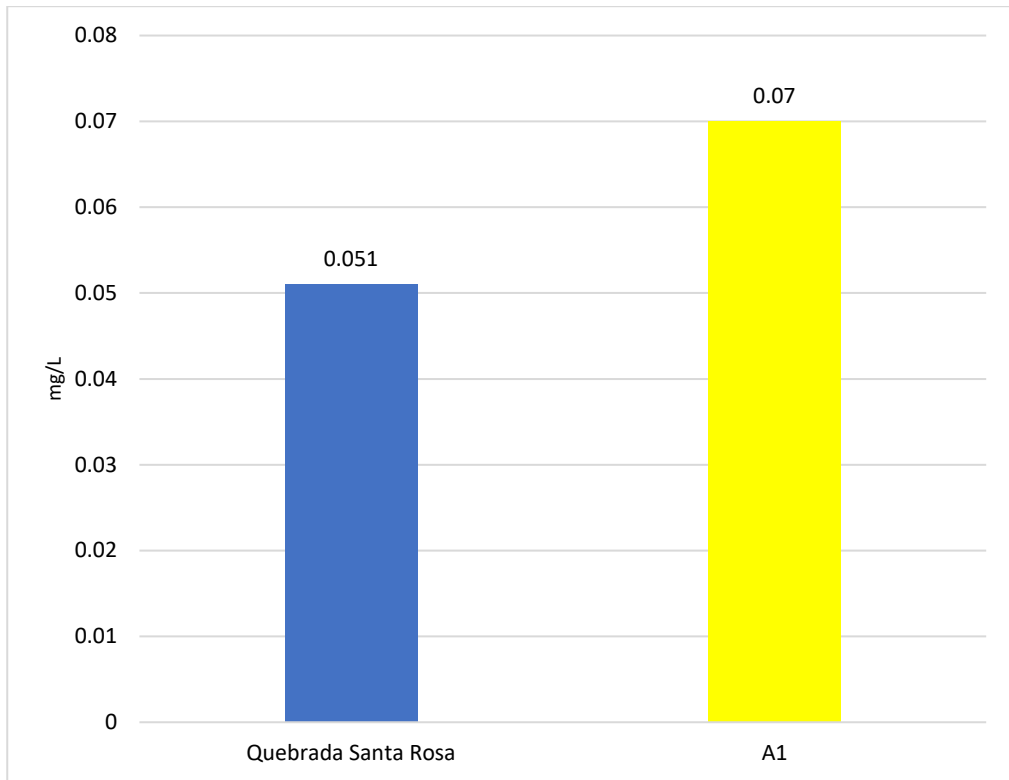
**Figura 28: Molibdeno**

En la figura 28 se dio como resultado del molibdeno en el ingreso a la captación que es el punto de muestreo donde se obtuvo 0,051 mg/L como resultado donde precisar que está por debajo del ECA del agua de la categoría A y sub categorías A1 que tiene el siguiente valor que es 0,07 mg/L respectivamente para la sub categorías, el cual es un indicador que está dentro de los ECA agua vigente para la categoría y sub categorías.

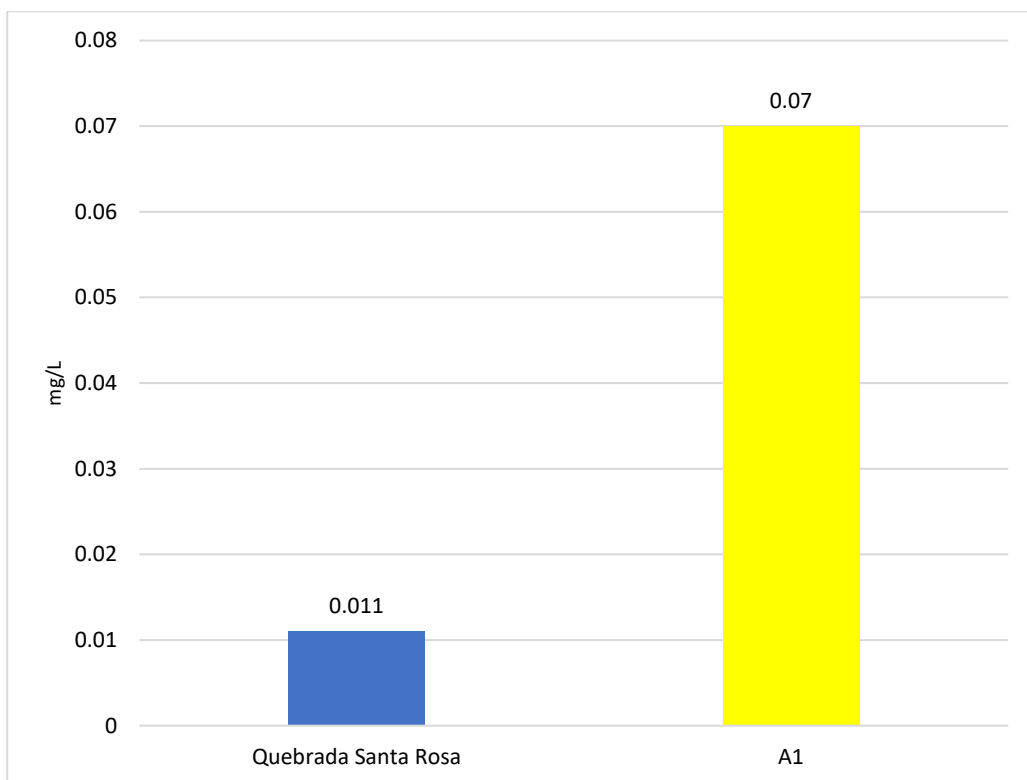
**Figura 29: Níquel**

En la figura 29 se dio como resultado del níquel en el ingreso a la captación que es el punto de muestreo donde se obtuvo 0,011 mg/L como resultado donde precisar que está por debajo del ECA del agua de la categoría A y sub categorías A1 que tiene el siguiente valor que es 0,07 mg/L respectivamente para la sub categorías, el cual es un indicador que está dentro de los ECA agua vigente para la categoría y sub categorías.

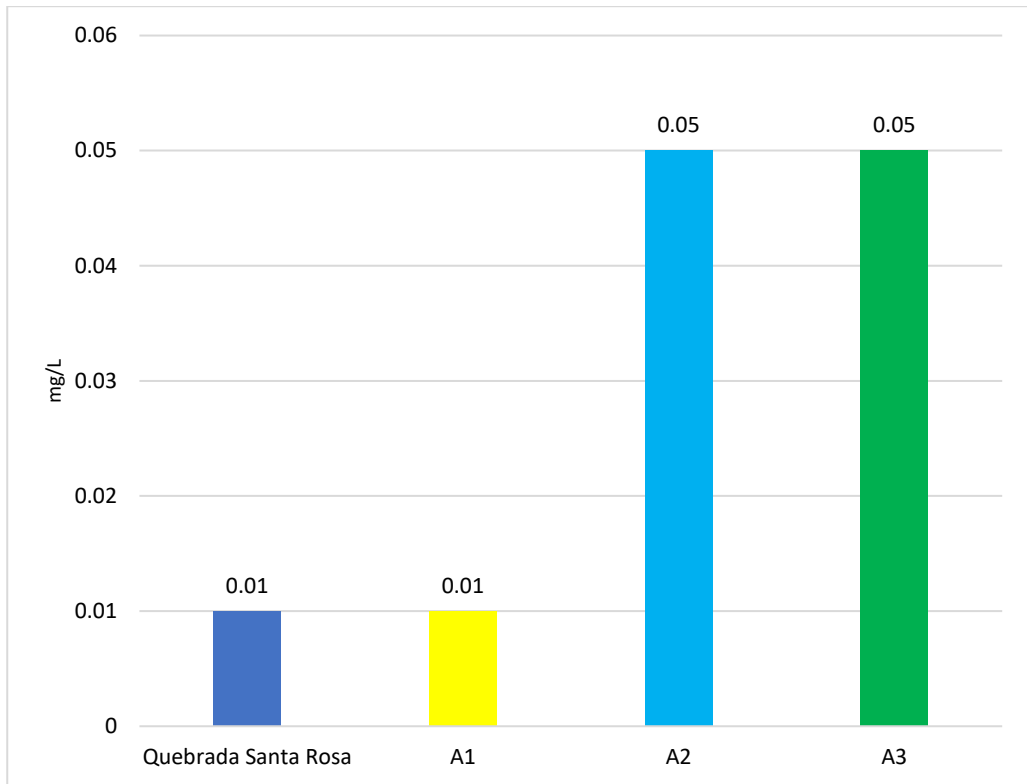
**Figura 30: Plomo**

En la figura 30 se dio como resultado del plomo en el ingreso a la captación que es el punto de muestreo donde se obtuvo 0,01 mg/L como resultado donde precisar que está por debajo del ECA del agua de la categoría A y sub categorías A1, A2 y A3 que tiene el siguiente valor que es 0,01, 0,05 y 0,05 mg/L respectivamente para las tres sub categorías, el cual es un indicador que está dentro de los ECA agua vigente para la categoría y sub categorías.

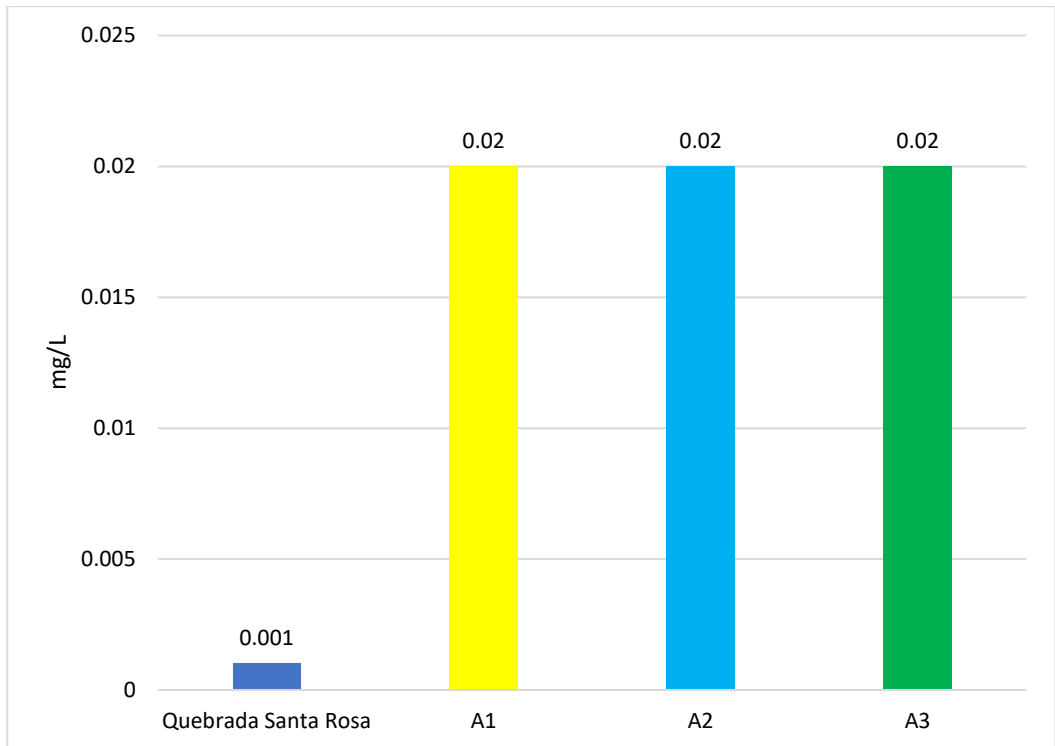
**Figura 32: Uranio**

En la figura 32 se dio como resultado del uranio en el ingreso a la captación que es el punto de muestreo donde se obtuvo 0,001 mg/L como resultado donde precisar que está por debajo del ECA del agua de la categoría A y sub categorías A1, A2 y A3 que tiene el siguiente valor que es 0,02 mg/L respectivamente para las tres sub categorías, el cual es un indicador que está dentro de los ECA agua vigente para la categoría y sub categorías.

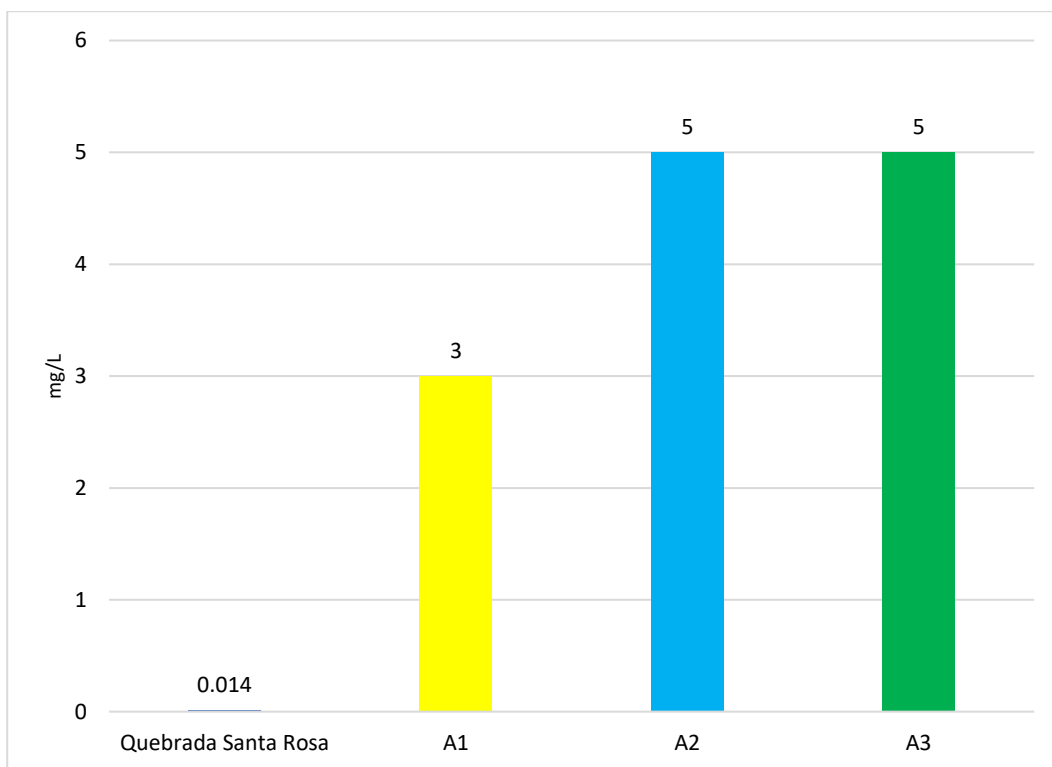
**Figura 33: Zinc**

En la figura 32 se dio como resultado del zinc en el ingreso a la captación que es el punto de muestreo donde se obtuvo 0,014 mg/L como resultado donde precisar que está por debajo del ECA del agua de la categoría A y sub categorías A1, A2 y A3 que tiene el siguiente valor que es 3, 5 y 5 mg/L respectivamente para las tres sub categorías, el cual es un indicador que está dentro de los ECA agua vigente para la categoría y sub categorías

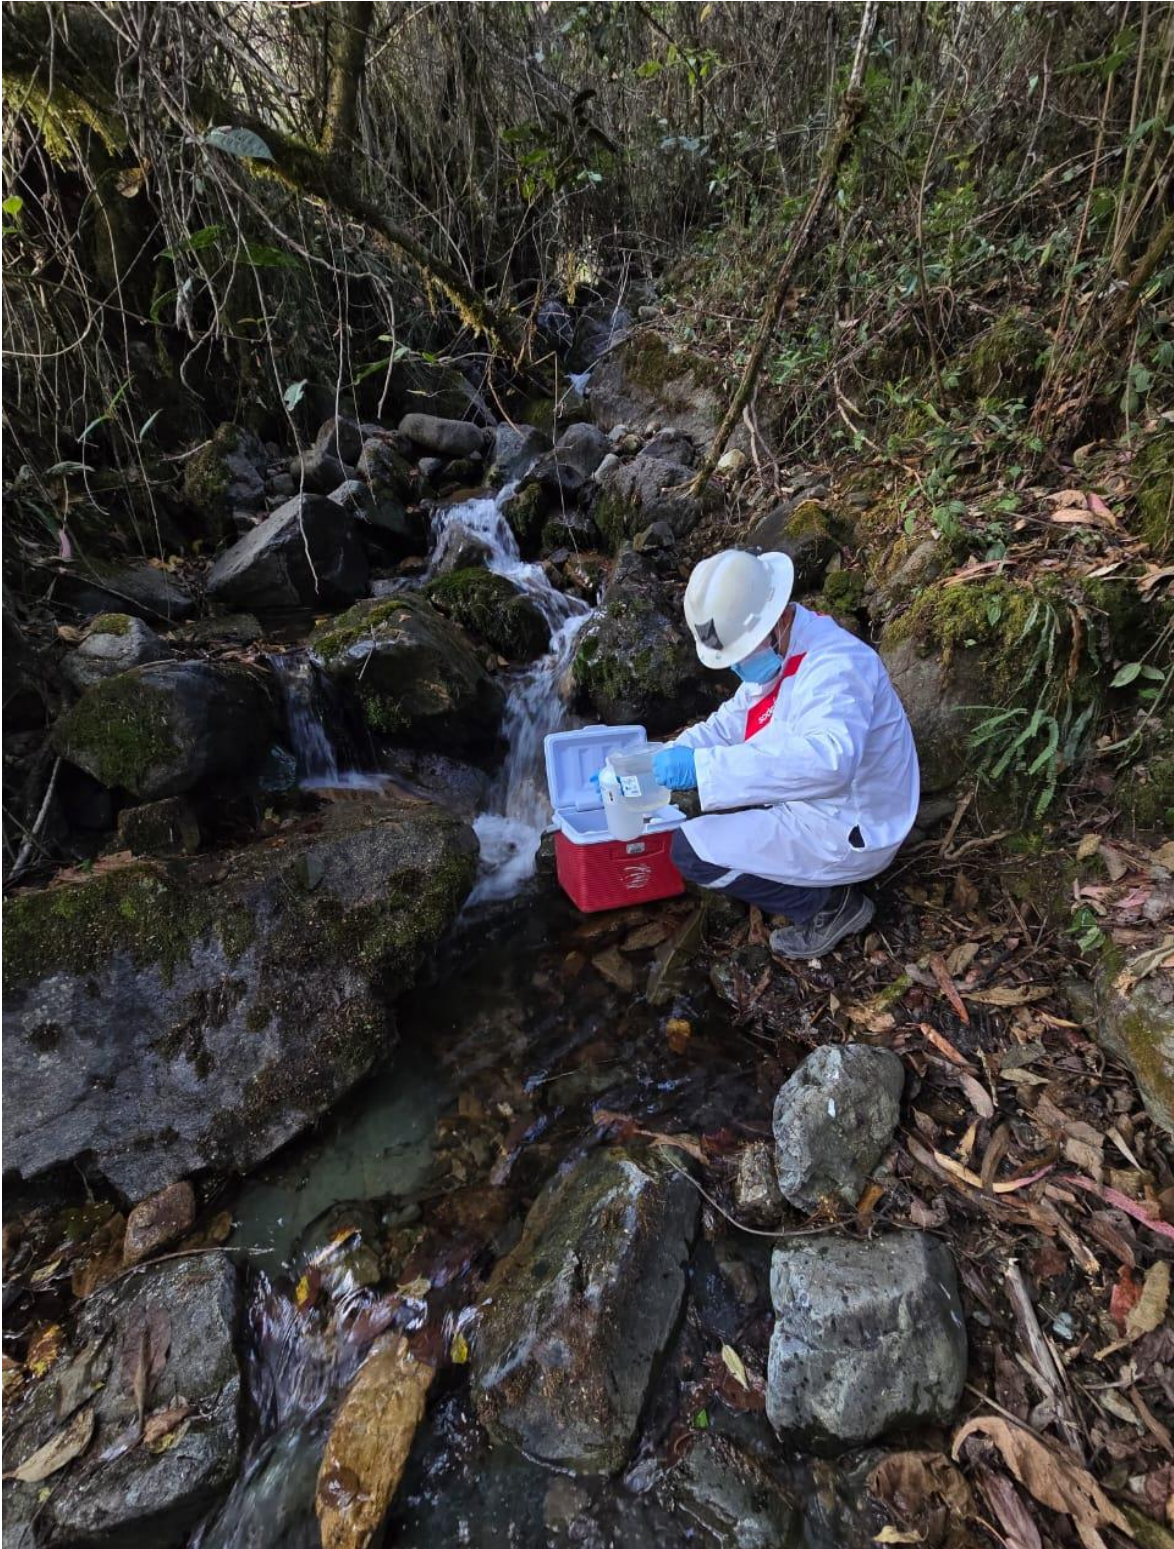
Toma de muestras de la quebrada Santa Rosa

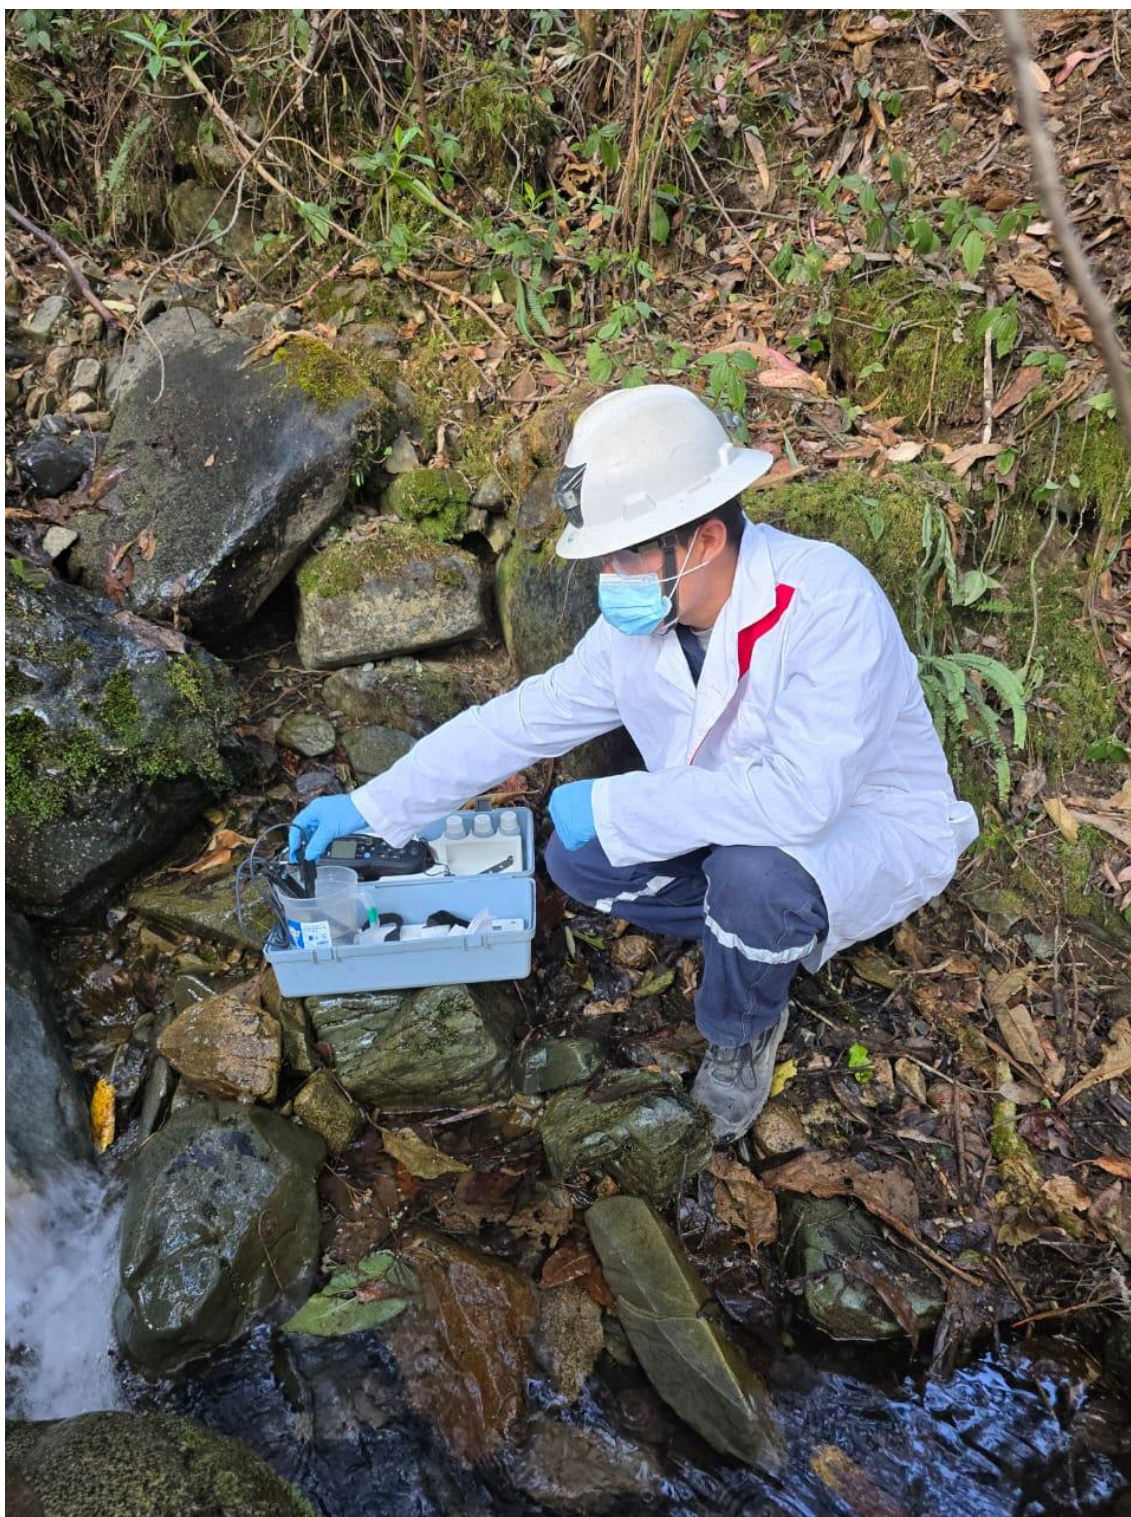
Análisis en campo de la muestra recolectada
