**Los parámetros de resistencia: ángulo de fricción interna y la cohesión del suelo en el deslizamiento de taludes, en el tramo Km 81+690 - Km 83+460 del corredor Vial Lima – Cochamarca, tramo Canta-Huayllay – 2022**

**Ingeniero Geólogo**

**Bach. Jerson Víctor HINOSTROZA LAUREANO**

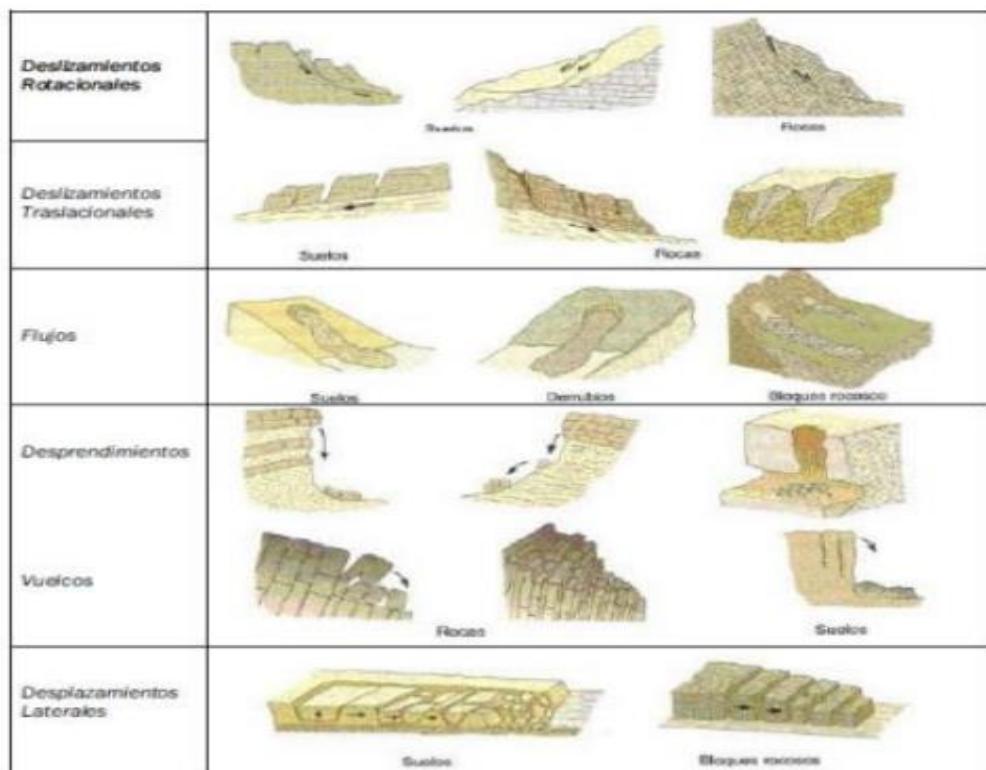
**Figura 1** Tipos de deslizamientos en taludes naturales.

En este tipo de desplazamientos de ladera, el movimiento del terreno se origina tras una o varias superficies con fracturas muy evidentes. Normalmente la masa realiza movimientos en grupo, actuando como una unidad, básicamente sin deformidad interna en su trayecto. Es cambiante la velocidad y

Deslizamiento o movimiento rotacional: el terreno de rotura es de tipo cóncava y normalmente se producen en macizos rocosos o en materiales homogéneos bastante quebrados y son distinguidos por su propensión contrapendiente de la cabecera. Movimiento traslacional: el terreno es un plano con un declive casi continuo y estas se producen en torno de materiales diversos con terrenos de interrupción muy establecidos. Movimientos compuestos: son deslizamientos de ladera formando una geometría mixta en terrenos fracturados.

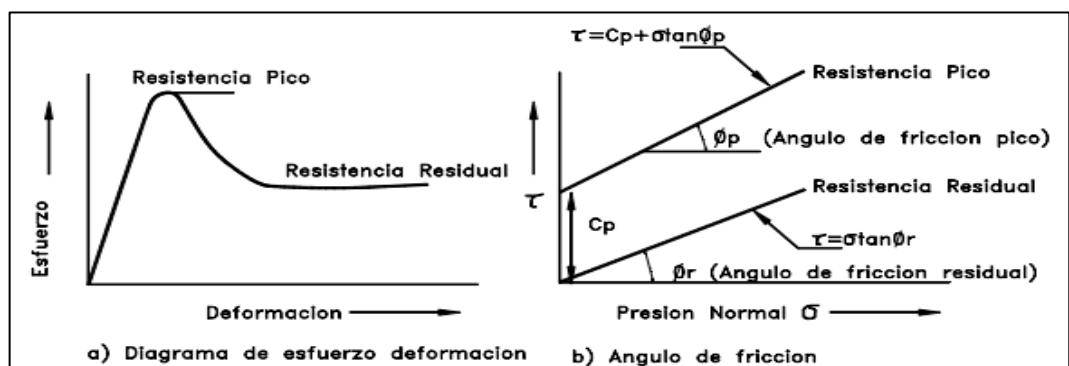
**Figura 3 Resistencias Pico y residual.**

Es la resistencia al corte que posee el material después de haber ocurrido la falla (figura 3). Skempton (1964) observó que, en arcillas sobre

consolidadas, la resistencia calculada del análisis de deslizamientos después de ocurridos, correspondía al valor de la resistencia residual y recomendó utilizar para el cálculo de factores de seguridad, los valores de los parámetros obtenidos para la resistencia residual  $\phi_r$  y  $c_r$ . No obstante, en la resistencia residual es usualmente, muy parecido a la resistencia pico. Otro factor que determina las diferencias entre la resistencia pico y residual es la sensibilidad, la cual está relacionada con la perdida de resistencia por el remoldeo o la reorientación de las partículas de arcilla. (Suárez Díaz, 1998, pág. 83)

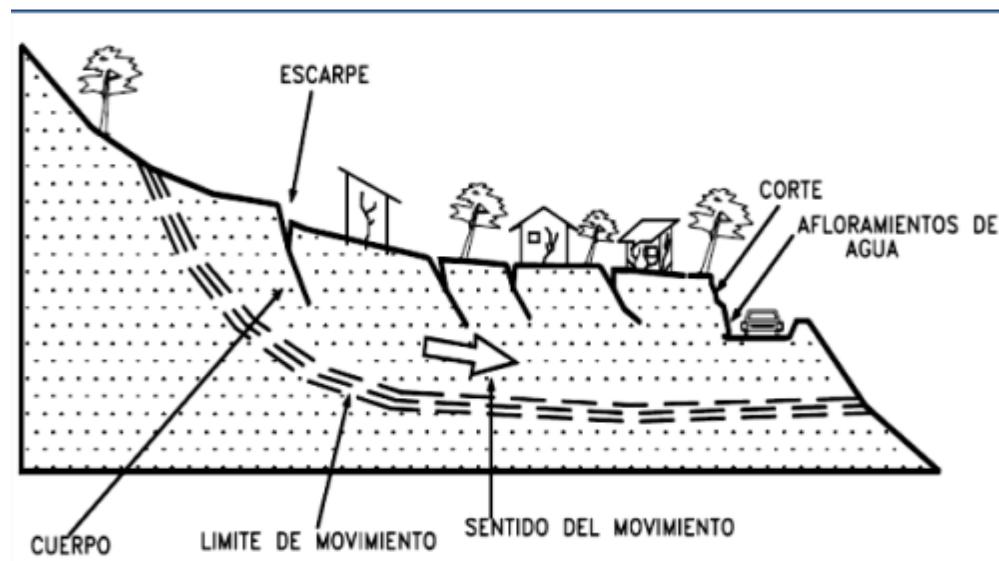
**Figura 4** Procesos de erosión.

Se presenta la erosión fluvial en las corrientes de agua (quebradas y ríos). La fuerza tractiva o fuerza de arrastre del agua supera la resistencia de los materiales, surgiendo procedimientos de debilitamiento de fondo y lateral. Dicho proceso desplaza aparte de limos y arcillas, materiales diversos como bloques, cantos, arenas y gravas, en modos de suspensión, acarreo de fondo, acarreo y disolución. Los cauces formados por erosión fluvial los volúmenes en desplazamiento son elevados. Según (Suárez Díaz, 1998, pág. 98), existen varios tipos de erosión; sin embargo, los que suelen suceder comúnmente en quebradas, son aquellos tipos que son generados por la escorrentía y la concentración de agua de las precipitaciones pluviales; así tenemos:

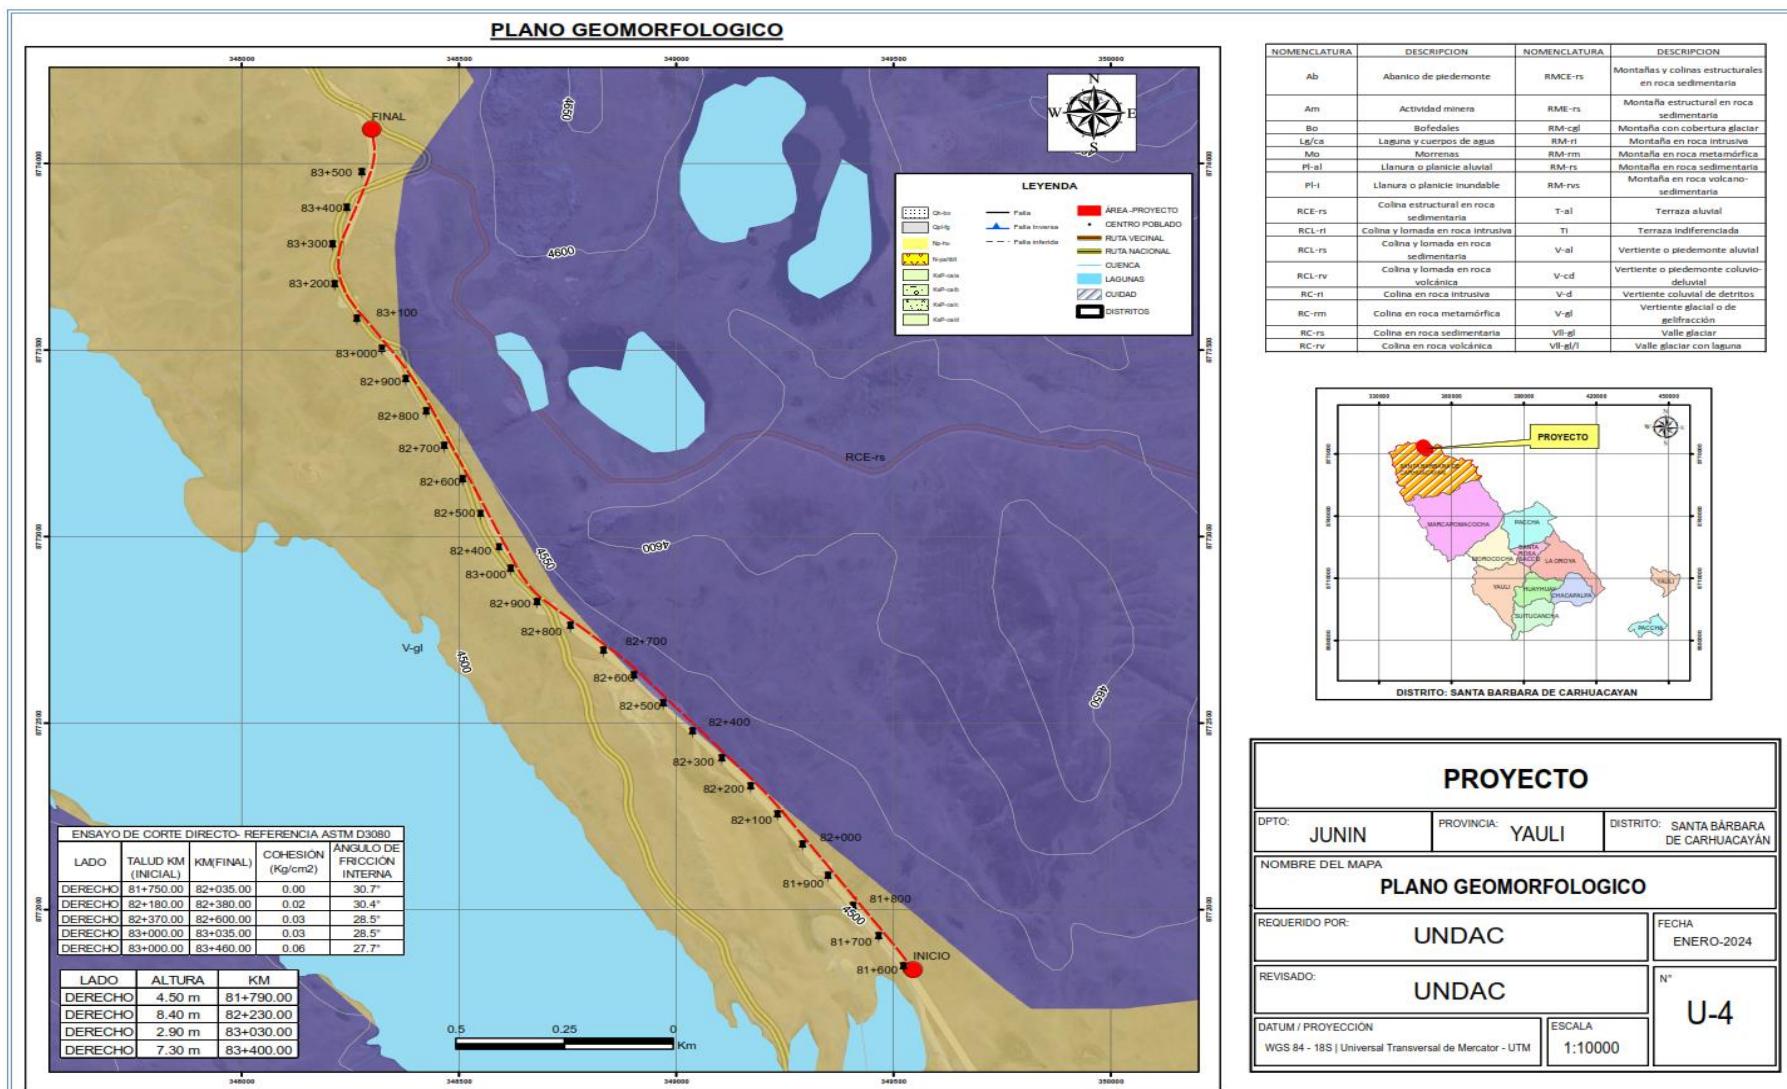
**Figura 7 Plano Geomorfológico del lugar de investigación**

La zona se encuentra en el límite de los dominios geomorfológicos definidos por la acción de los fenómenos erosivos sobre material de diferente litología y configuración estructural. Así, por un lado, se define la unidad geomorfológica y estructural ocupada por sedimentos volcánicos fundamentalmente cenozoico (a los que pertenece la litología de los materiales sueltos que se presentan).

- V-g-f depósitos glacial-fluvial
- RCE-RS-depósitos sedimentarios en rocas sedimentarias.

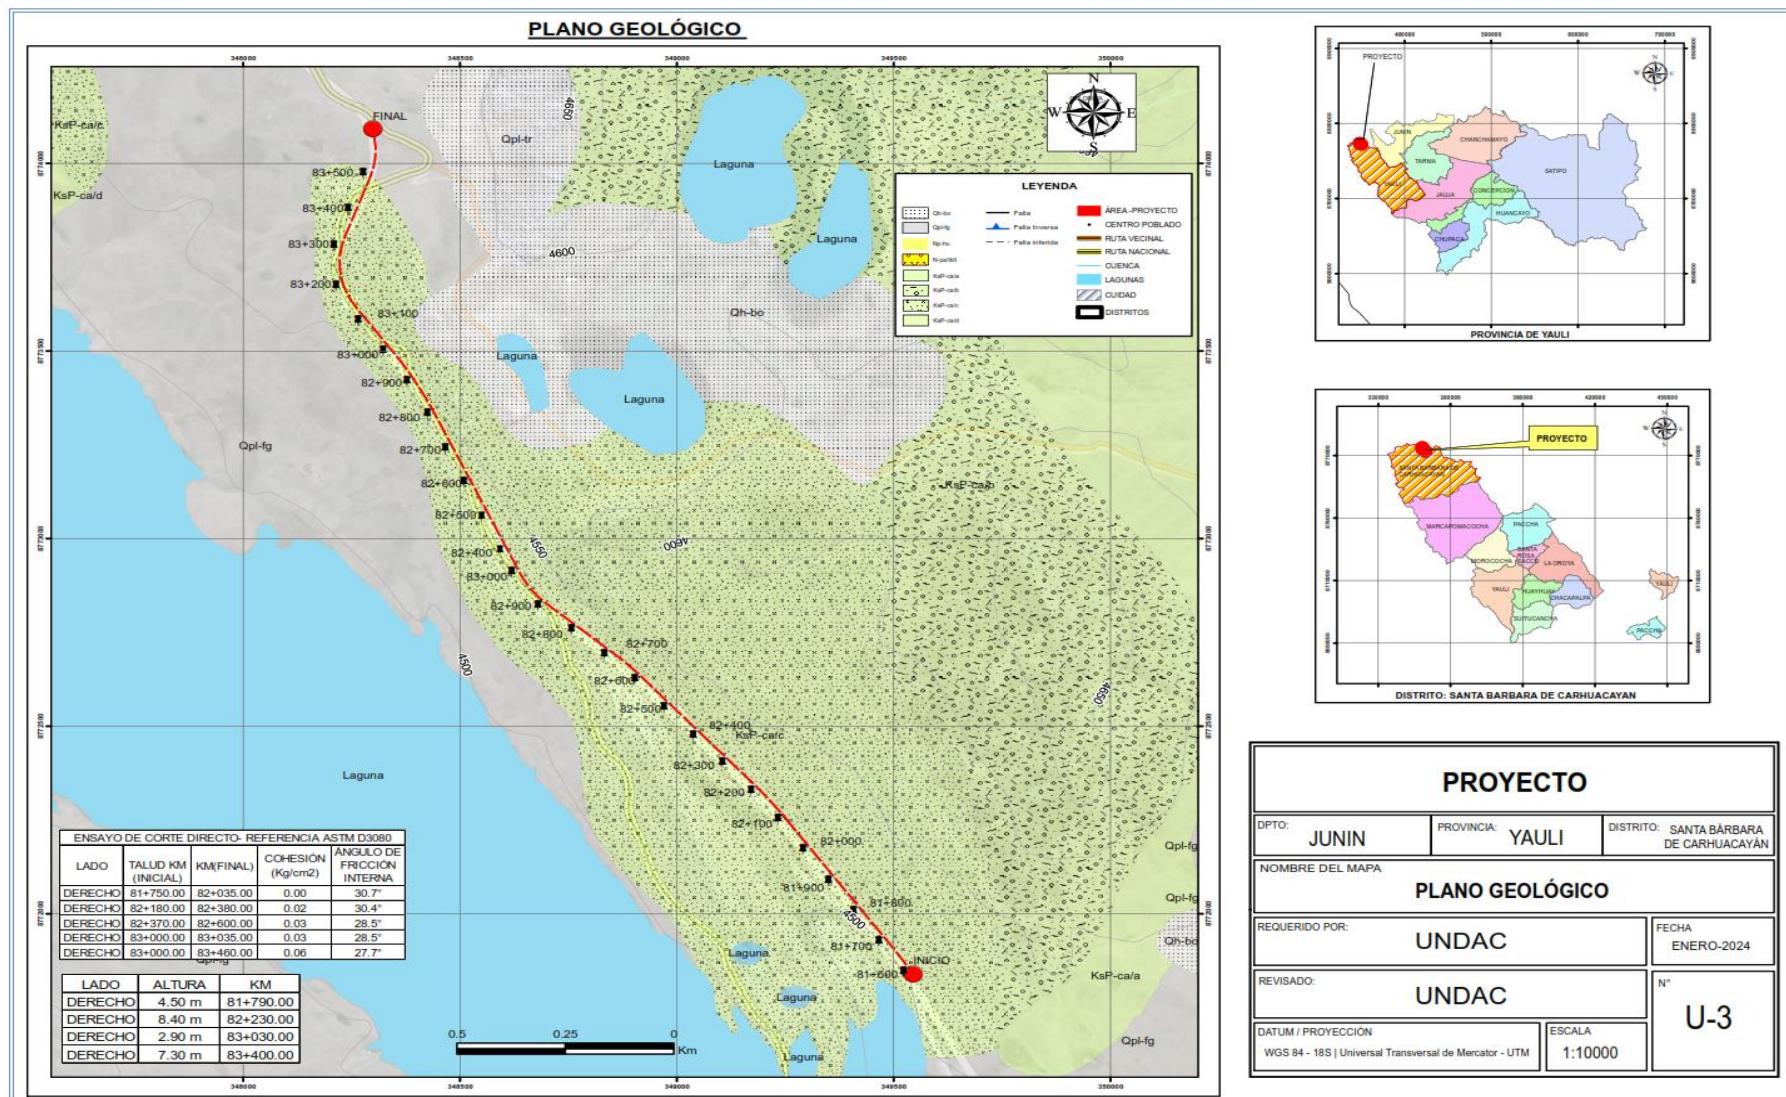
**Figura 8** Plano Geológico del lugar de investigación.

**Depósitos glacial - aluviales (Qh-al)** Es un depósito glaciofluvial, recientemente formados de arena, limoarcillas, material residual no consolidado diferente composición mismos que esta se encuentra sobre la formación Jumasha o en otros sectores en contacto con la formación Jumasha.

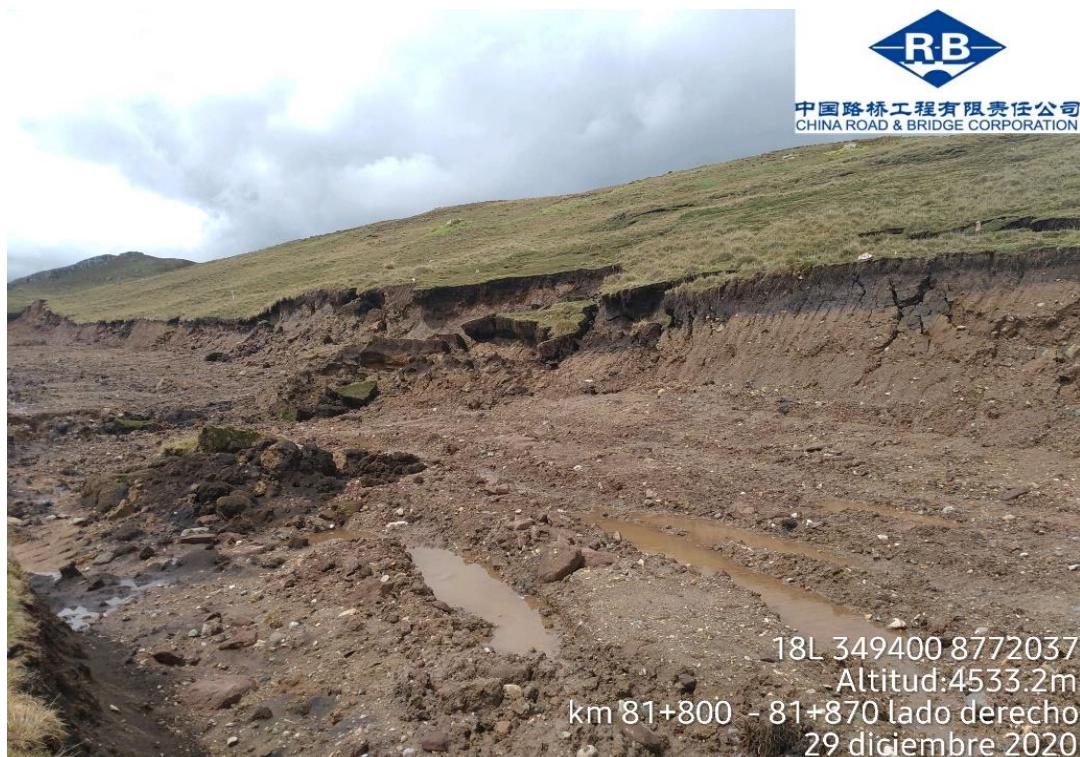
**Figura 9** Talud 1: km 81+750 - 82+035 lado derecho (vista Canta – Huayllay)

*Nota.* Fotografía tomada insitu de los deslizamientos de taludes corresponde al talud 1.

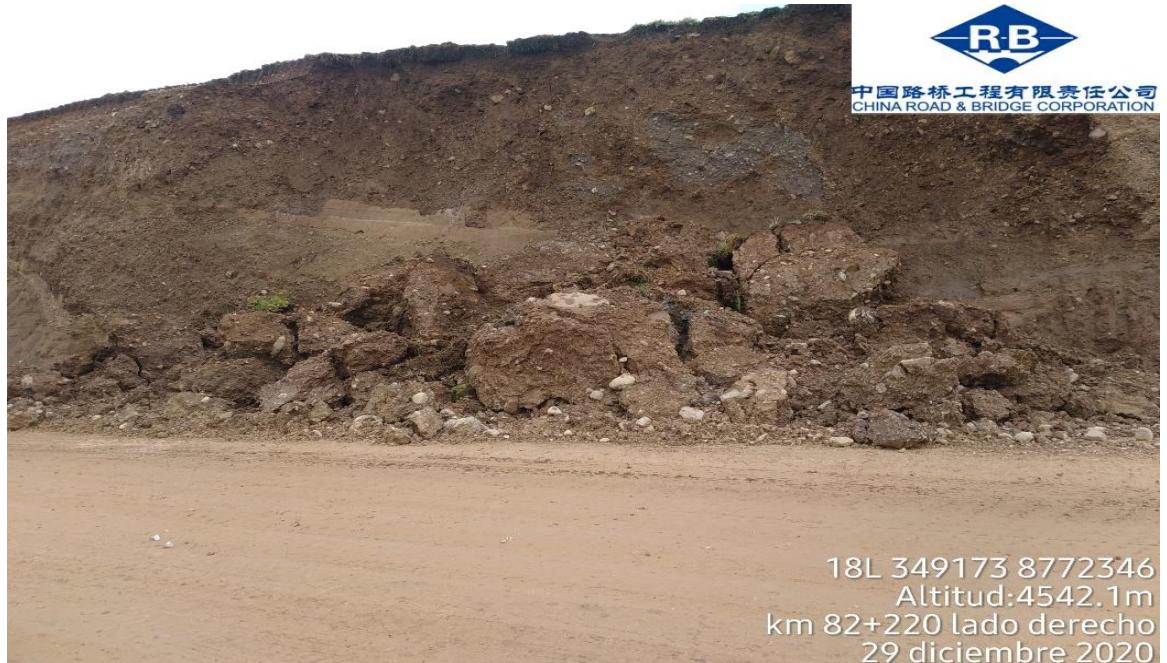
**Figura 10** Talud 2: km 82+180 – 82+380 lado derecho (vista Canta – Huayllay).

Nota. Fotografía tomada insitu de los deslizamientos de taludes corresponde al talud 2.

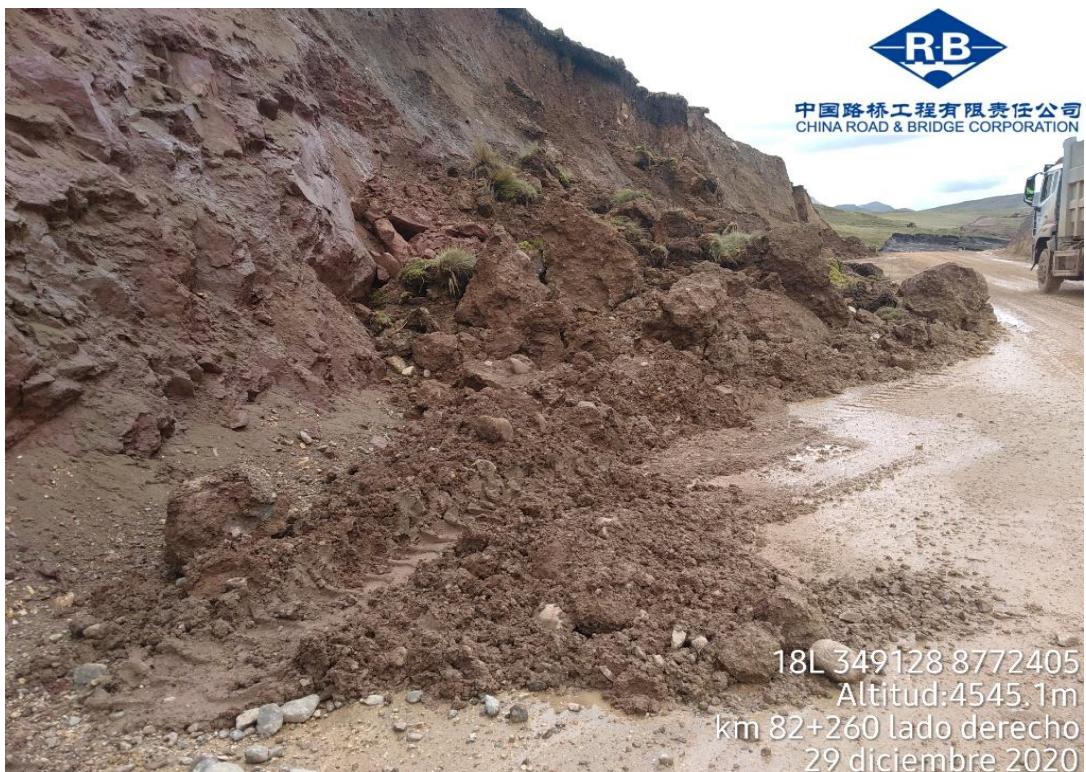
**Figura 11 Talud 3: km 82+370 – 82+600 lado derecho (vista Canta – Huayllay).**

*Nota.* Fotografía tomada insitu de los deslizamientos de taludes corresponde al talud 3.

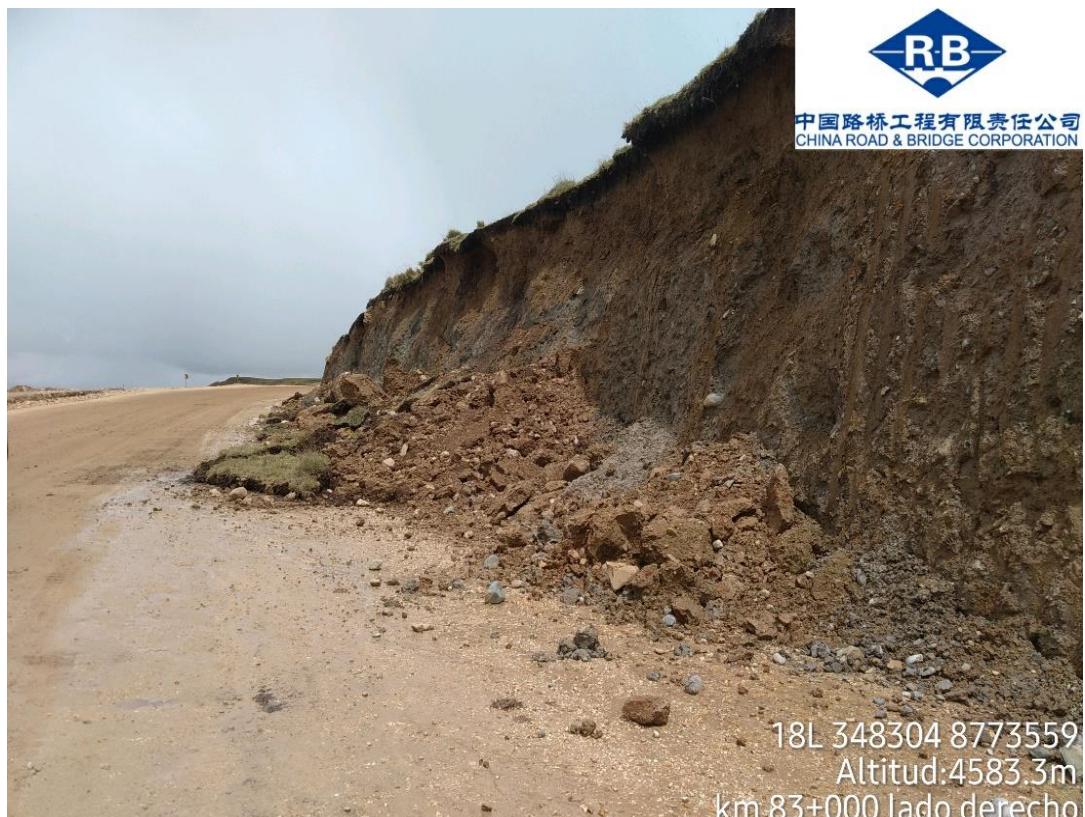
**Figura 12** Talud 4: km 83+000 – 83+035 lado derecho (vista Canta – Huayllay).

Nota. Fotografía tomada insitu de los deslizamientos de taludes corresponde al talud 4.

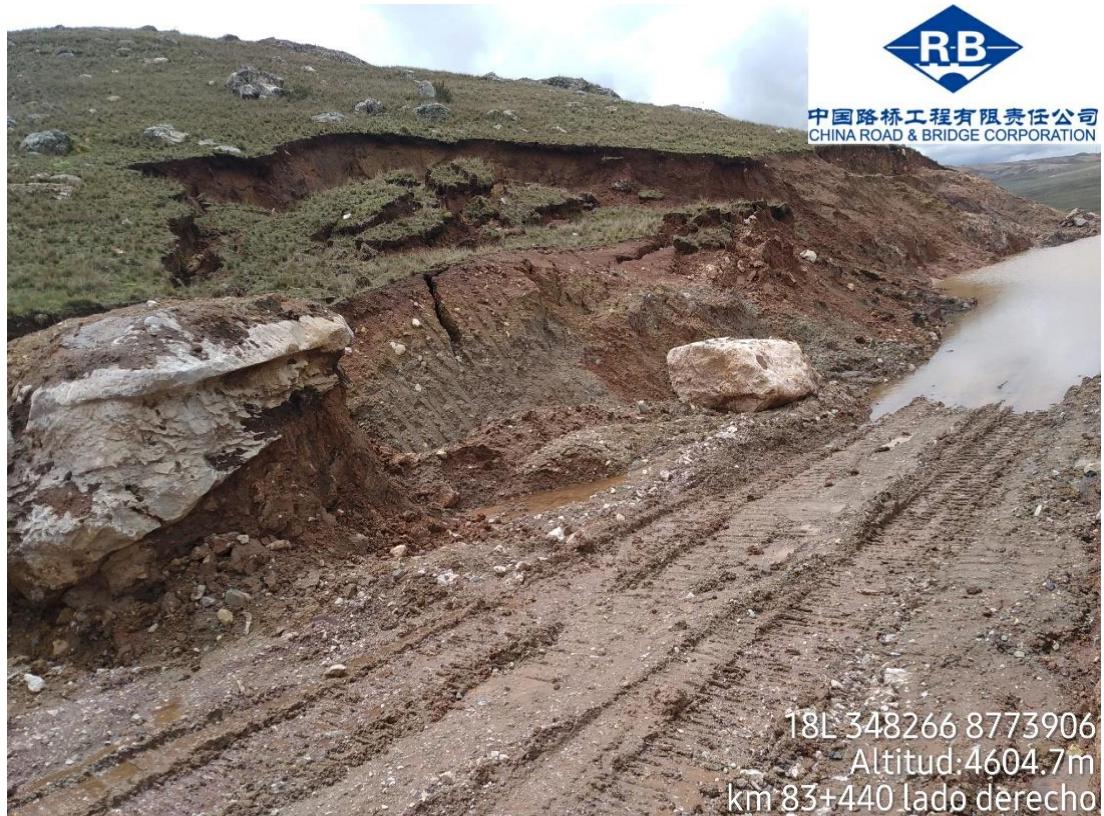
**Figura 13** Talud 5: km 83+000 + 83+460 lado derecho (vista Canta – Huayllay)

Nota. Fotografía tomada insitu de los deslizamientos de taludes corresponde al talud 5.

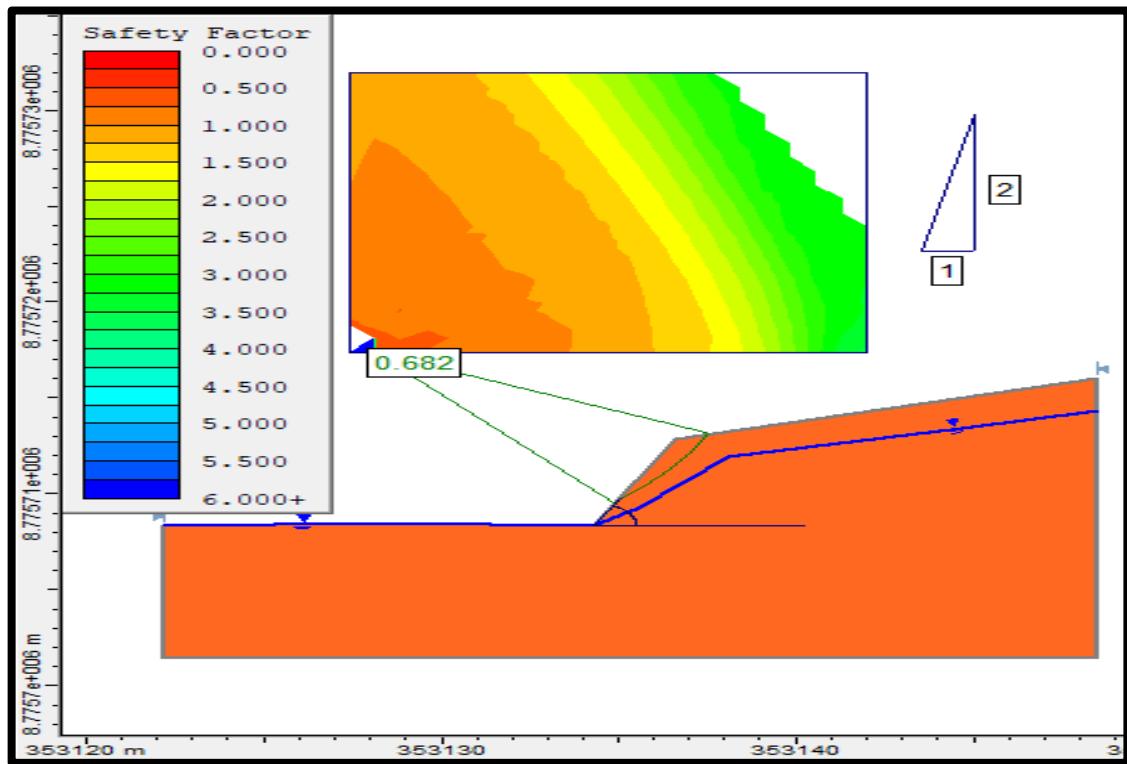
**Figura 15 Análisis de estabilidad / Expediente Técnico Km 81+790 – FS:0.6**

(Inestable)

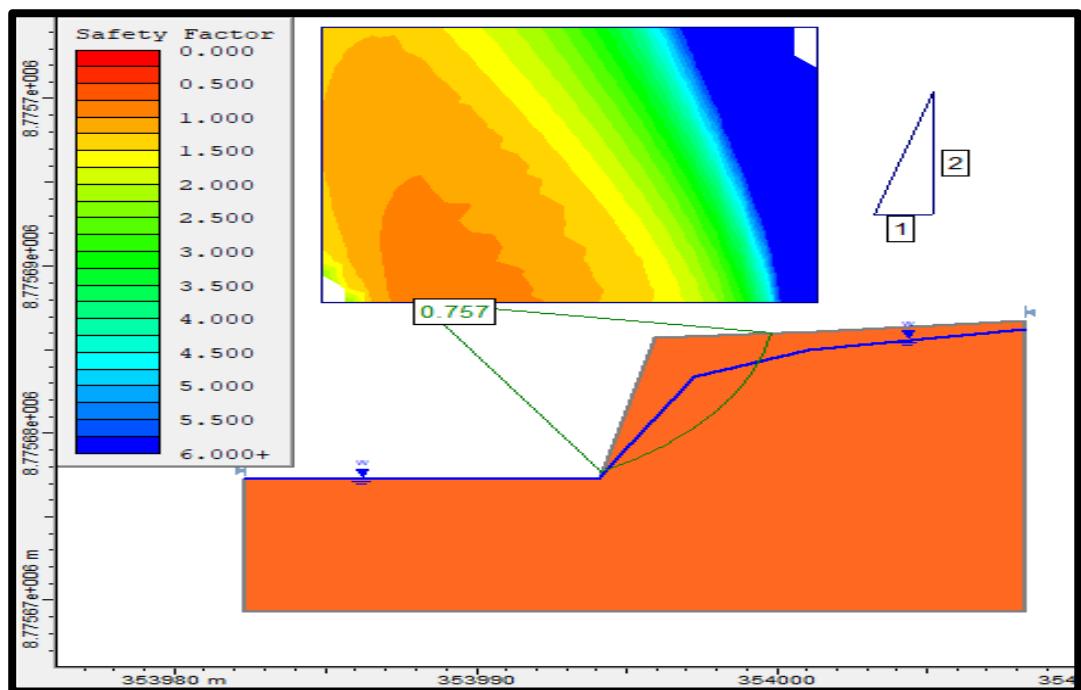
**Figura 16 Análisis de estabilidad / Expediente Técnico Km 82+230. FS:0.7**

(Inestable).

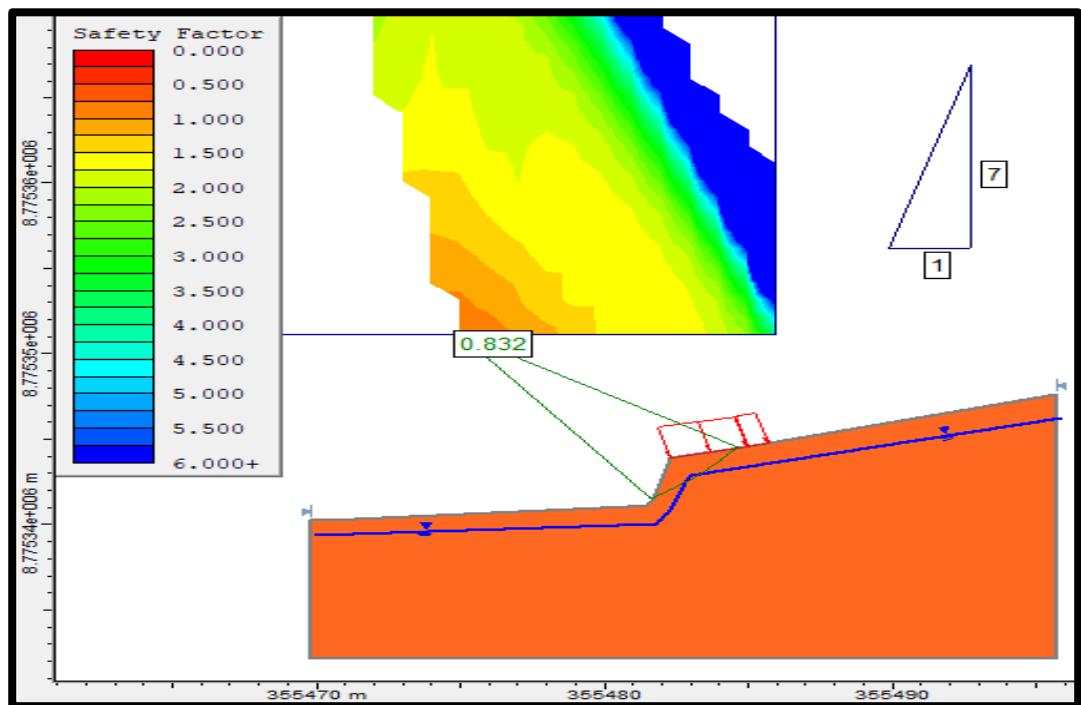
**Figura 17** Análisis de estabilidad / Expediente Técnico Km 83+030. FS:0.8  
(Inestable)

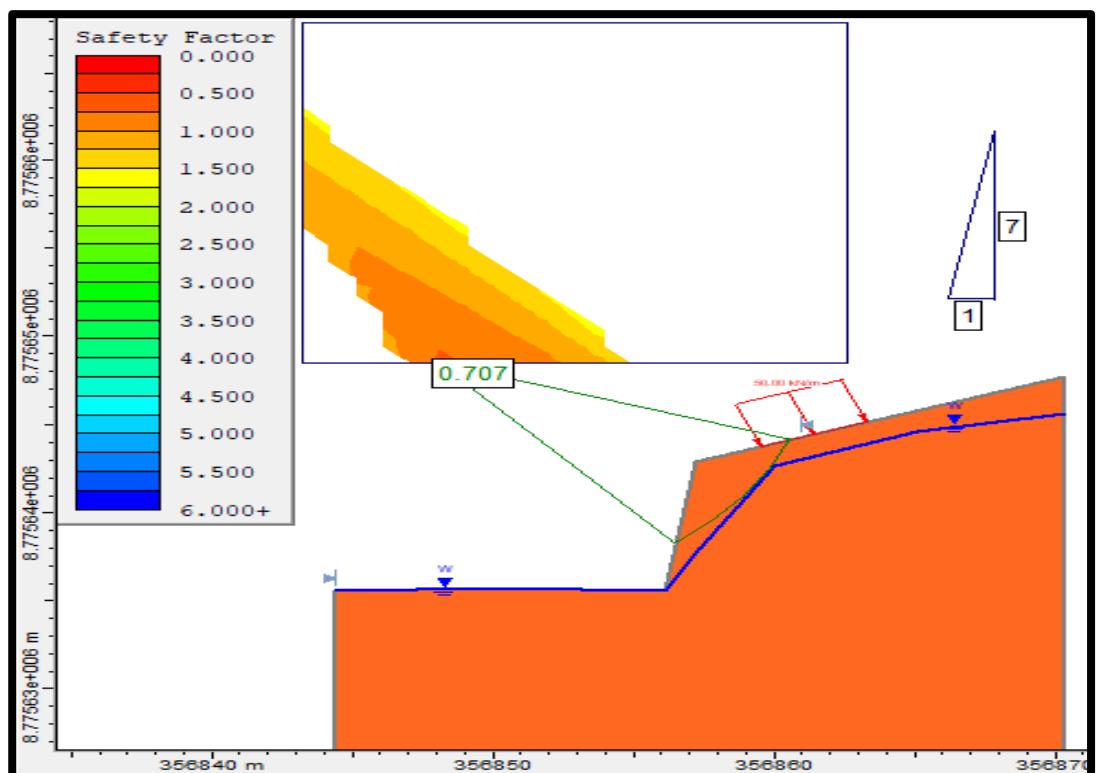
**Figura 18** Análisis de estabilidad / Expediente Técnico Km 83+400. FS:0.7  
(Inestable)

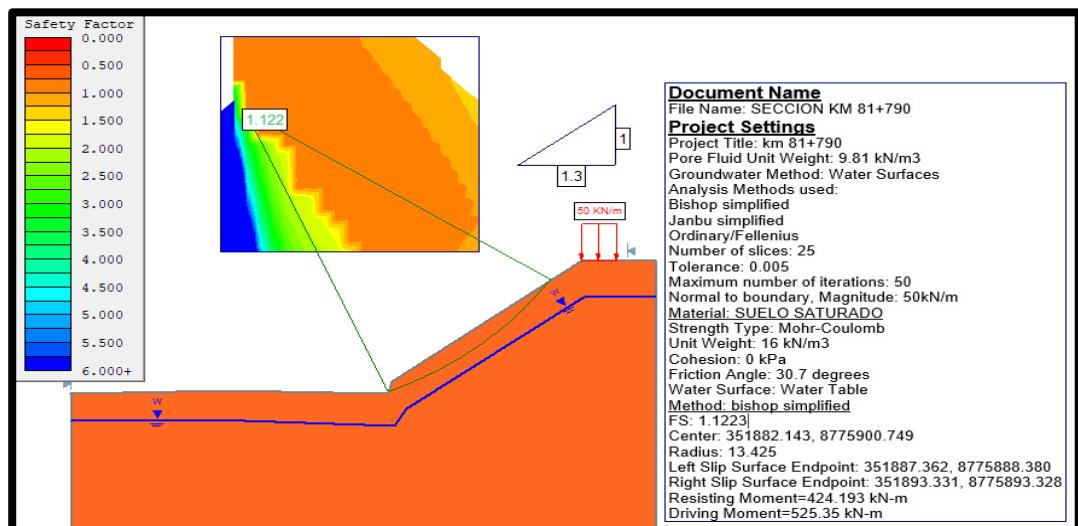
**Figura 19 Análisis de estabilidad Taludes Recomendado Km 81+790 – FS:1.1**

(Estable)

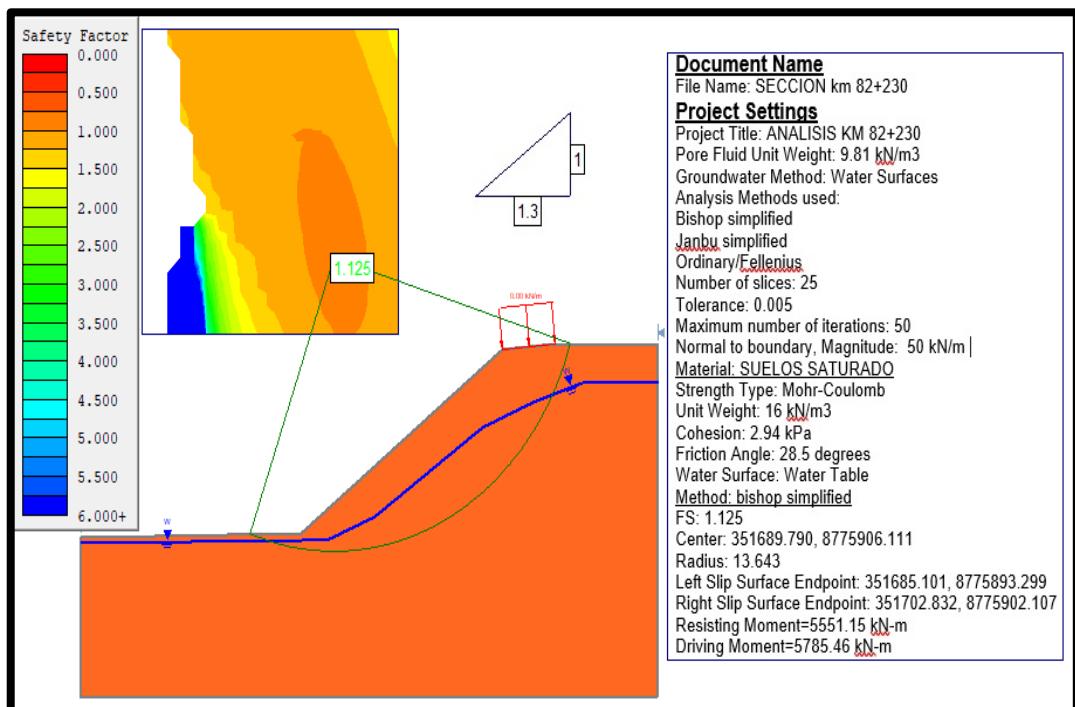
**Figura 20 Análisis para estabilidad de Taludes Recomendado Km 82+230.**

FS:1.1 (Estable)

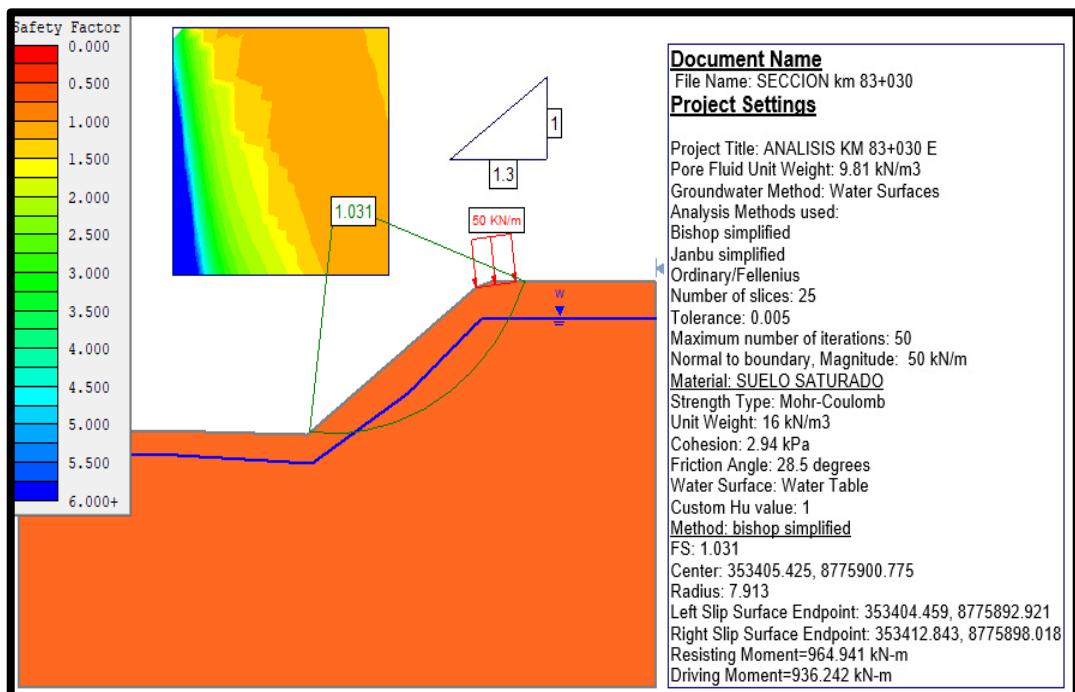
**Figura 21 Análisis de estabilidad de Taludes Recomendado Km 83+030.**

FS:1.1 (Estable)

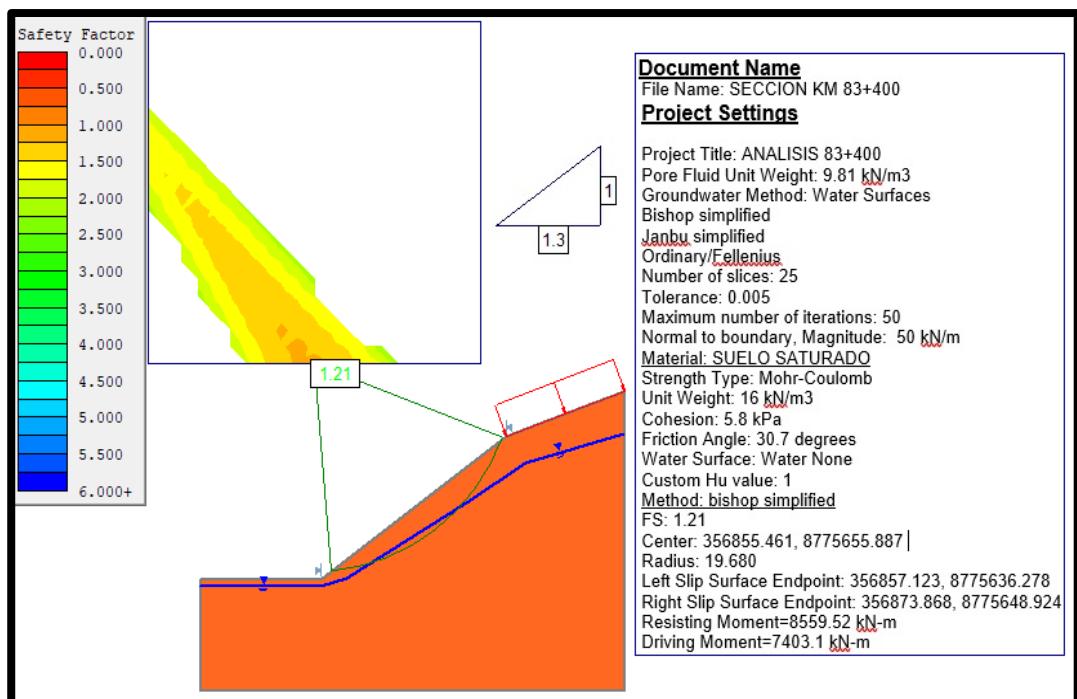
**Figura 22 Análisis de estabilidad de Taludes Recomendado Km 83+400.**

FS:1.2 (Estable)

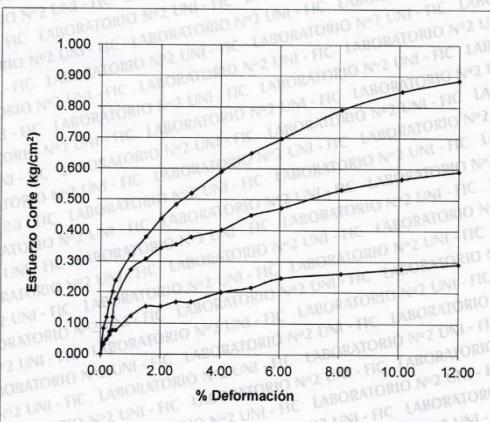
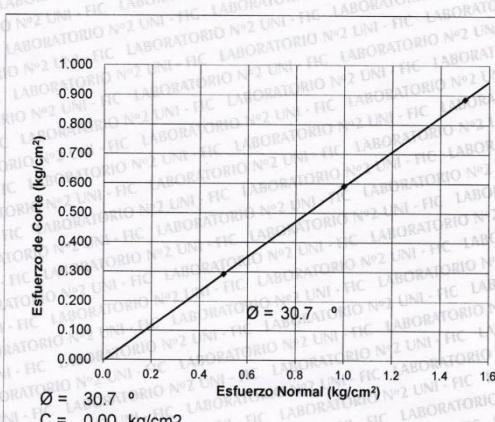
**Estado : Remoldeado (material < Tamiz N° 4)  
Progresiva : Km. 81+750.0 - 82+035.0  
Referencia : L/D**

**% DEFORMACIÓN TANGENCIAL vs. ESFUERZO DE CORTE**

**ESFUERZO NORMAL vs. ESFUERZO DE CORTE**

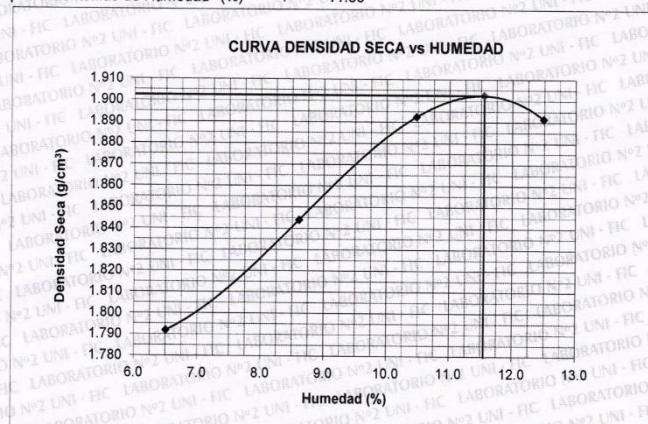
Máxima Densidad Seca (g/cm<sup>3</sup>) : A 1.903  
Óptimo Contenido de Humedad (%) : 11.55

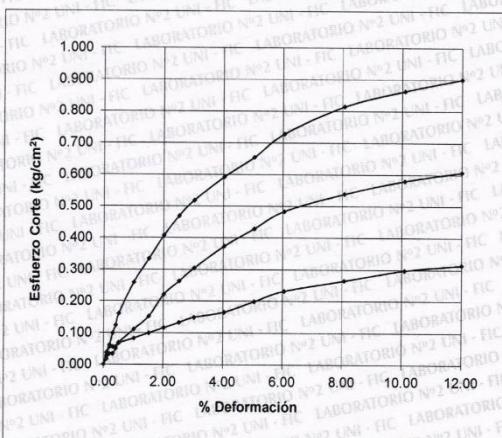
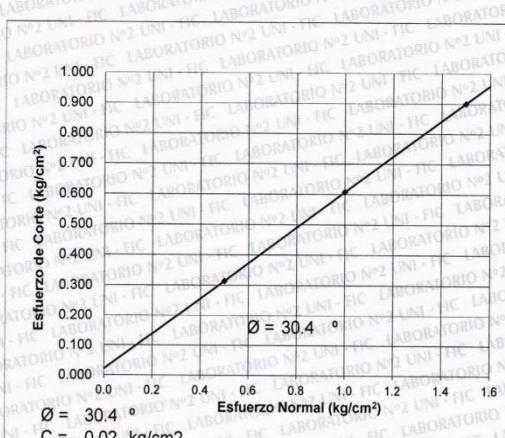
Estado : Remoldeado (material < Tamiz N° 4)  
Progresiva : Km. 82+180.0 - 82+380.0  
Referencia : L/D

% DEFORMACIÓN TANGENCIAL vs. ESFUERZO DE CORTE

ESFUERZO NORMAL vs. ESFUERZO DE CORTE

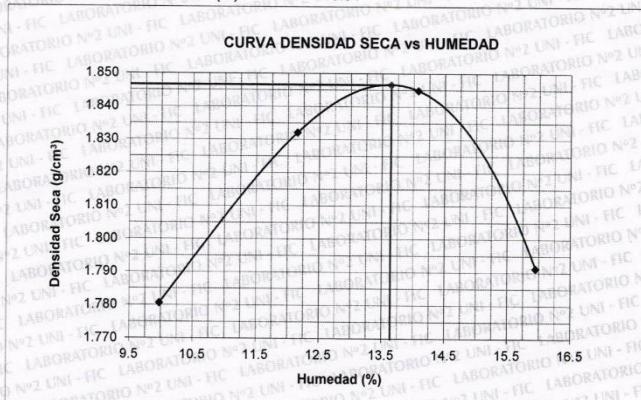
MÉTODO DE ENSAYO	A
Máxima Densidad Seca (g/cm <sup>3</sup> )	1.847
Óptimo Contenido de Humedad (%)	13.64

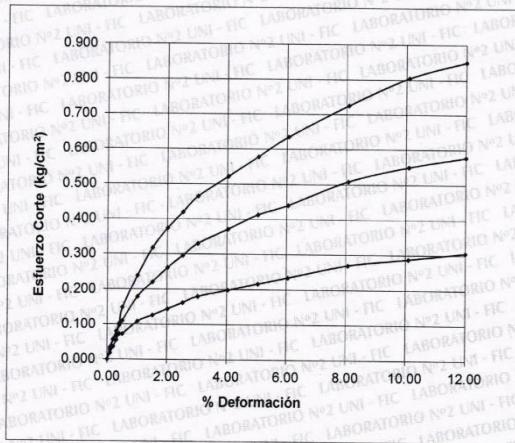
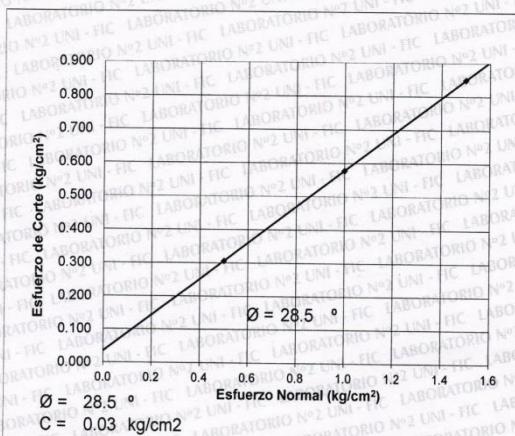
**% DEFORMACIÓN TANGENCIAL vs. ESFUERZO DE CORTE**

**ESFUERZO NORMAL vs. ESFUERZO DE CORTE**

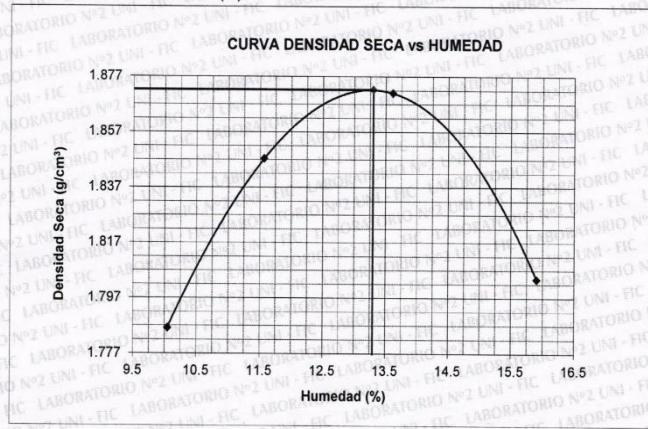
MÉTODO DE ENSAYO : A  
Máxima Densidad Seca (g/cm<sup>3</sup>) : 1.872  
Óptimo Contenido de Humedad (%) : 13.30

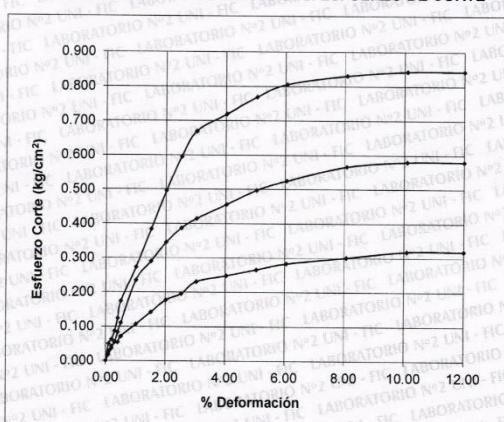
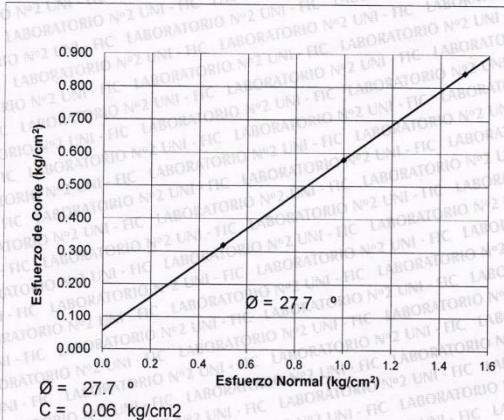
**Estado** : Remoldeado (material < Tamiz N° 4)  
**Progresiva** : Km. 83+000.0 - 83+460.0  
**Referencia** : L/D

**% DEFORMACIÓN TANGENCIAL vs. ESFUERZO DE CORTE**

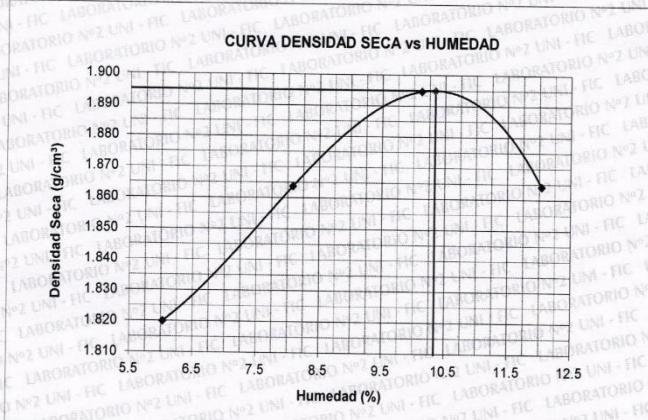
Máxima Densidad Seca (g/cm<sup>3</sup>) : 1.895  
Óptimo Contenido de Humedad (%) : 10.34
