**T E S I S**

**Aplicación del método de Georadar y detección de cavidades en el subsuelo  
de Cerro de Pasco, 2021**

**Ingeniero Geólogo**

**Cerro de Pasco – Perú – 2025**

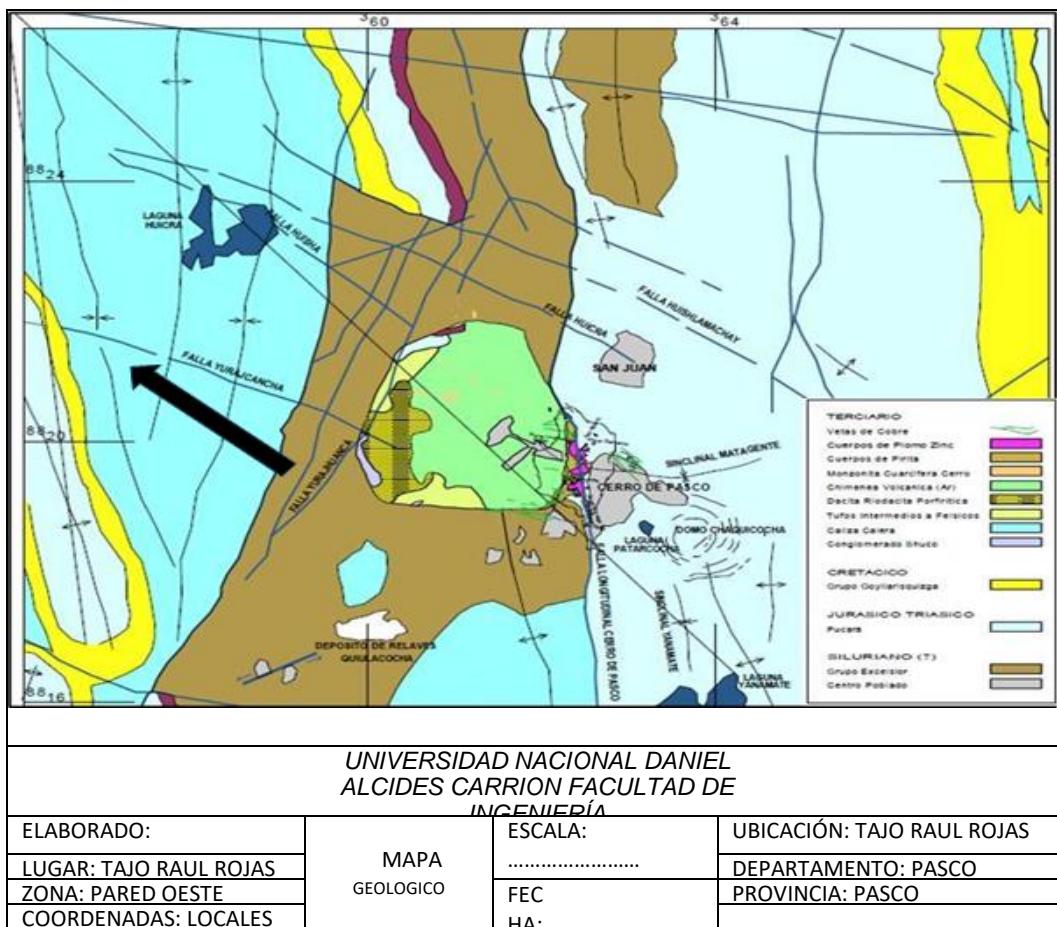
**Figura 2 Plano de Geología distrital de Cerro de Pasco**

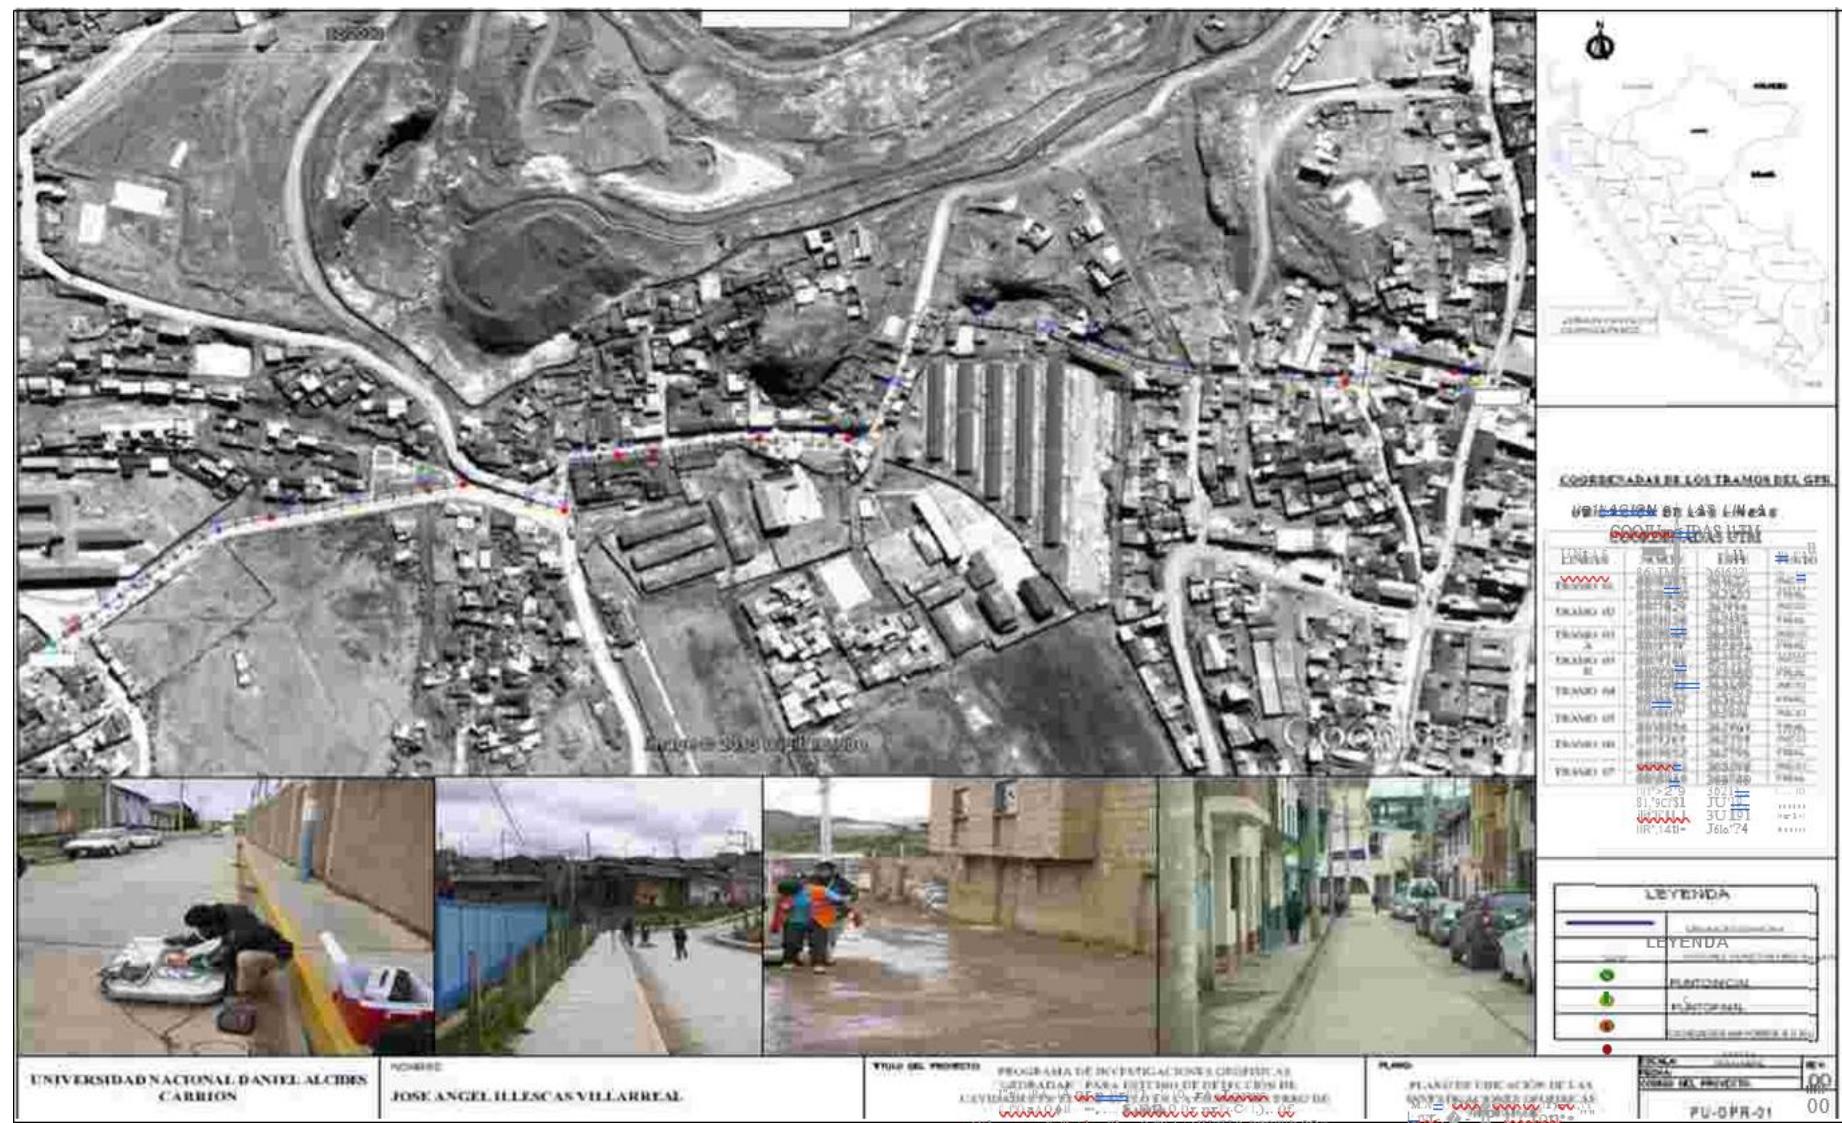
**Figura 3 Imagen de la ubicación de la línea de Georadar - Tramo GPR-01**

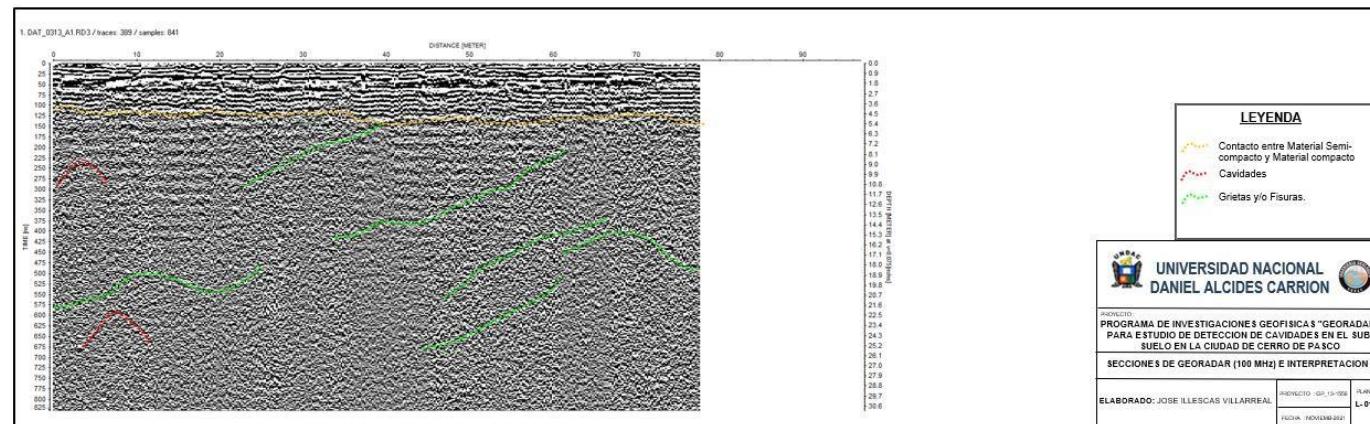
**Figura 7 Imagen de la sección de Georadar (100 MHz) – L-01-F**

En ese sentido con el software utilizado se pudo delimitar las estructuras como en el caso de cavidades a aquellas que son mayores a 0.5 metros. Por lo que en la línea 1 se encontró 22 cavidades y 28 grietas siendo de mucho cuidado el que se encuentra en la Radargrama L-01- F y L-01-H (grietas muy divergentes).

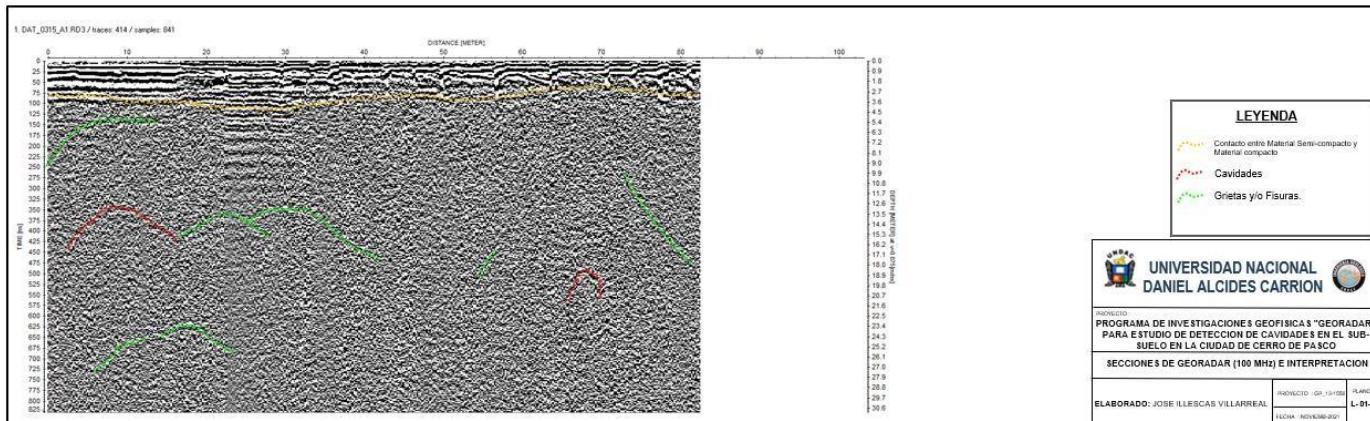
**Figura 9** Imagen de la sección de Georadar (100 MHz) – L-01-H

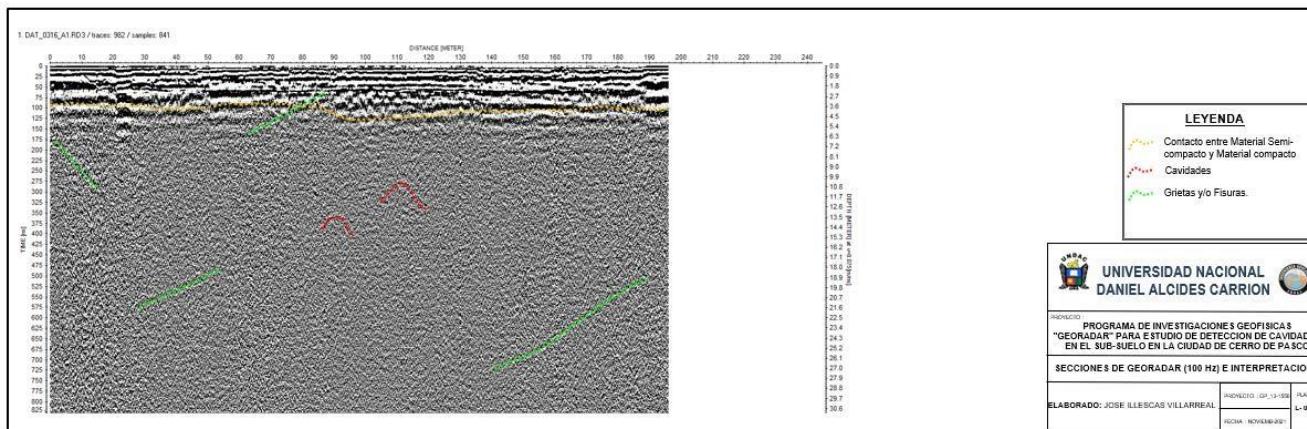
**Figura 11 Imagen de la sección de Georadar (100 MHz) – L-02-A**

Al realizar el análisis e interpretación de la línea 2 se encontró 20 cavidades y 13 grietas, considerando que una grieta atraviesa el terreno semi compacto (L-2-A), asimismo se debe indicar que existen 2 grietas que se interceptan (L-2-B) y finalmente existe una grieta de aprox. 50 m de extensión (L-2-G).

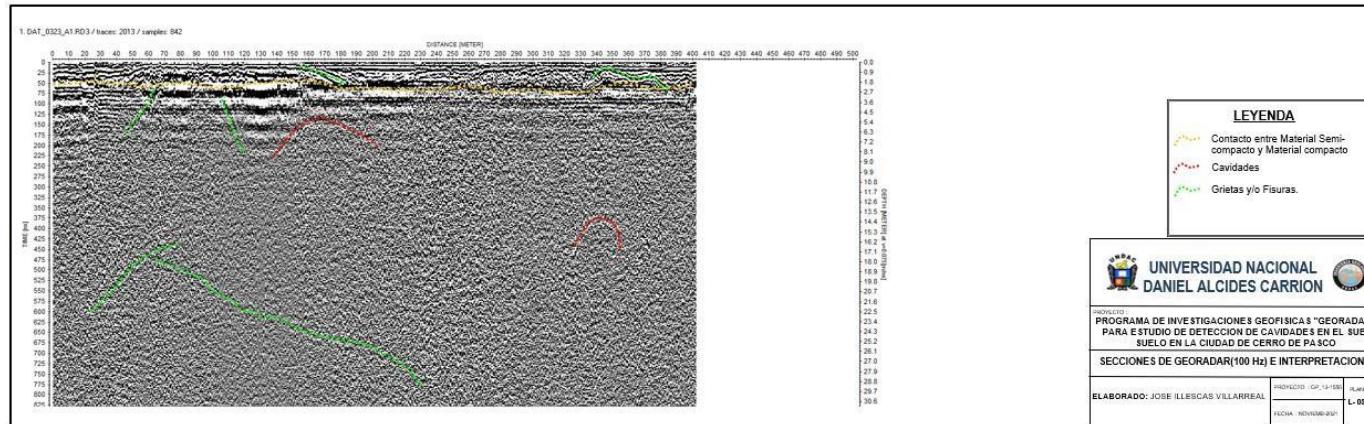
**Figura 19** Imagen de la sección de Georadar (100 MHz) – L-03-A

Al realizar el análisis e interpretación de la línea 3 se encontró 2 cavidades y 6 grietas, una grieta tiene 170 m de extensión y 2 grietas se encuentran en la capa semi-consolidada (L-3-A).

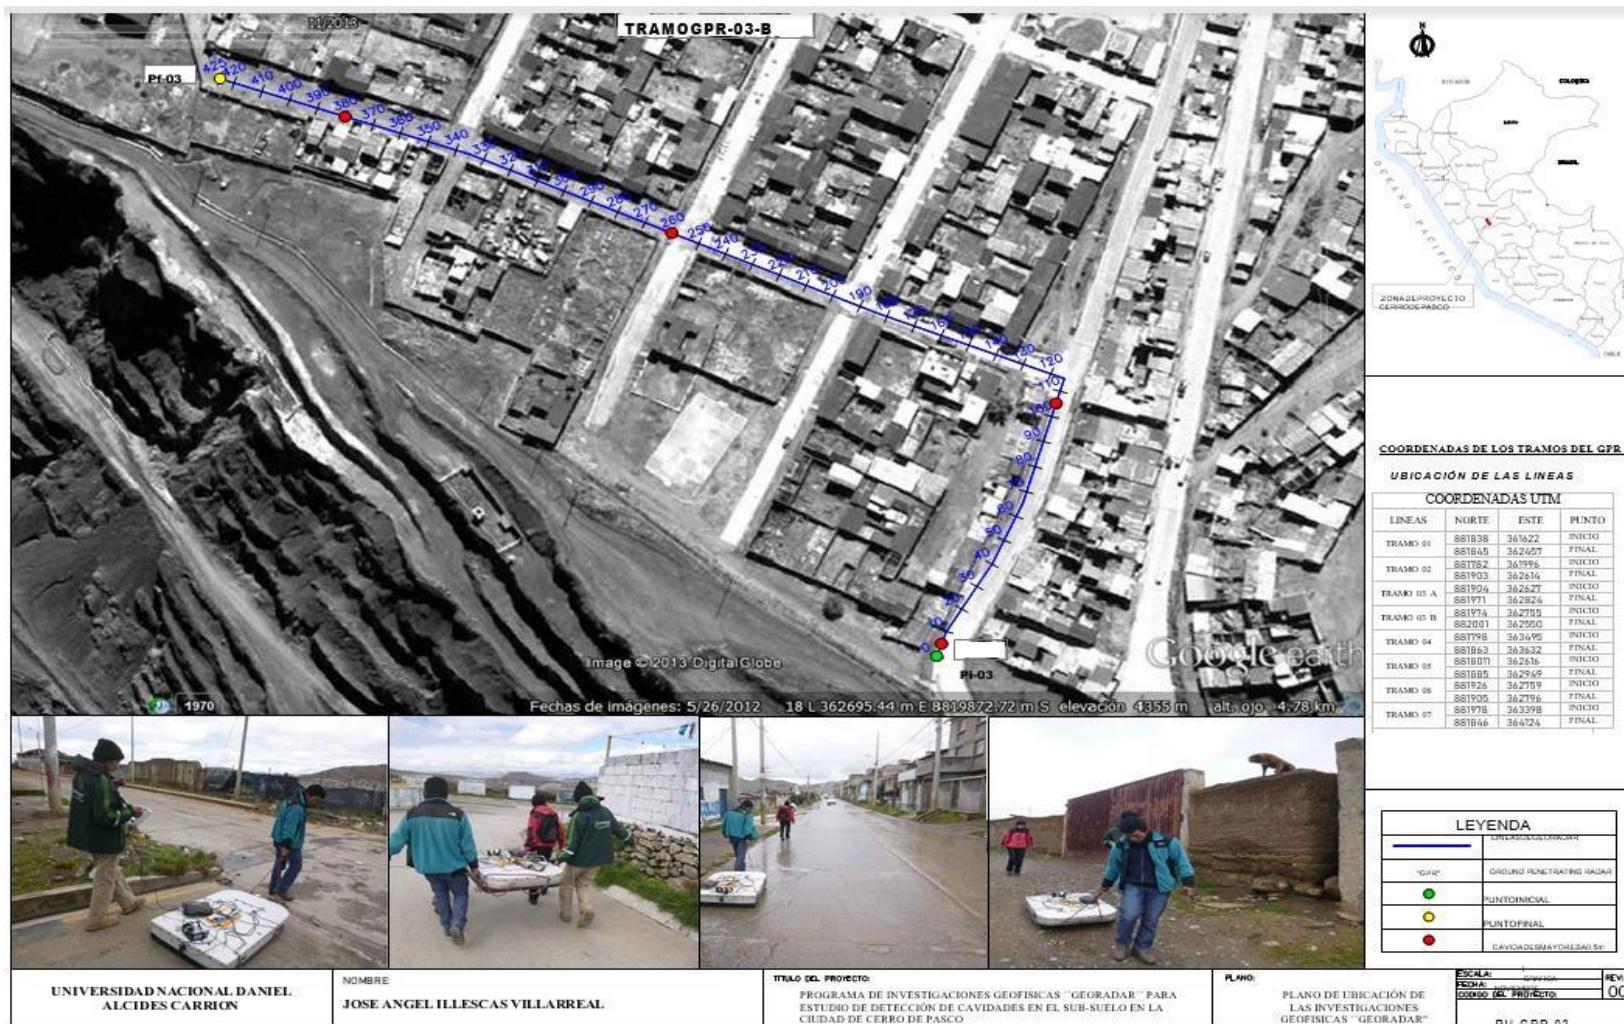
**Figura 24** Imagen de la ubicación de la línea de Georadar - Tramo GPR-03-B

Al realizar el análisis e interpretación de la línea 3 se encontró 4 cavidades y 5 grietas, se observan 3 grietas paralelas que van 18-30 m profundidad con angulo aproximado de 45 (L-3-B)

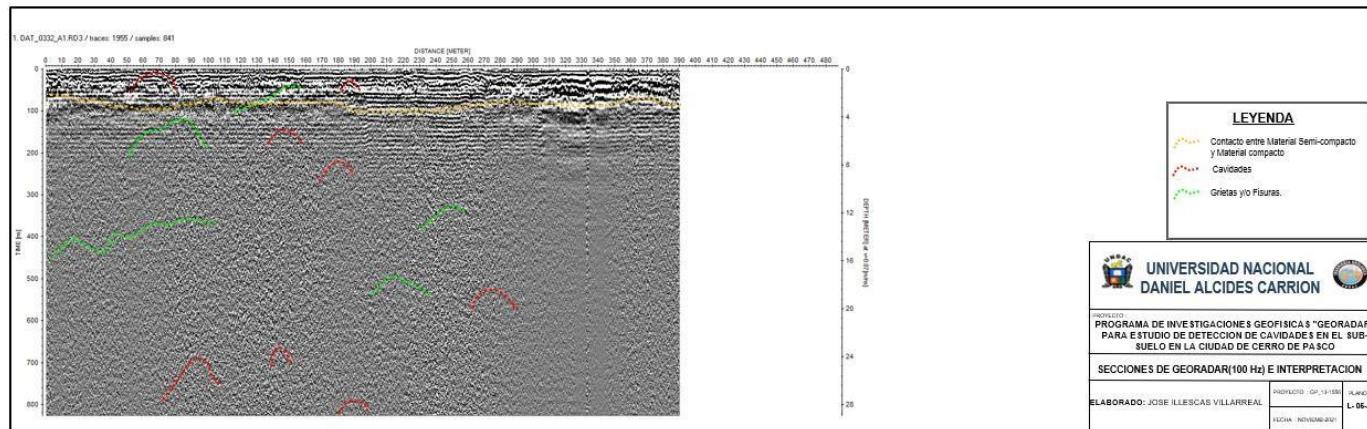
**Figura 30** Imagen de la sección de Georadar (100 MHz) – L-05-A

Al realizar el análisis e interpretación de la línea 5 se encontró 35 cavidades y 20 grietas, considerando 2 cuevas se encuentran en la zona semi-consolidada y una grieta atraviesa diagonalmente la zona semi- consolidada (L-5-A).

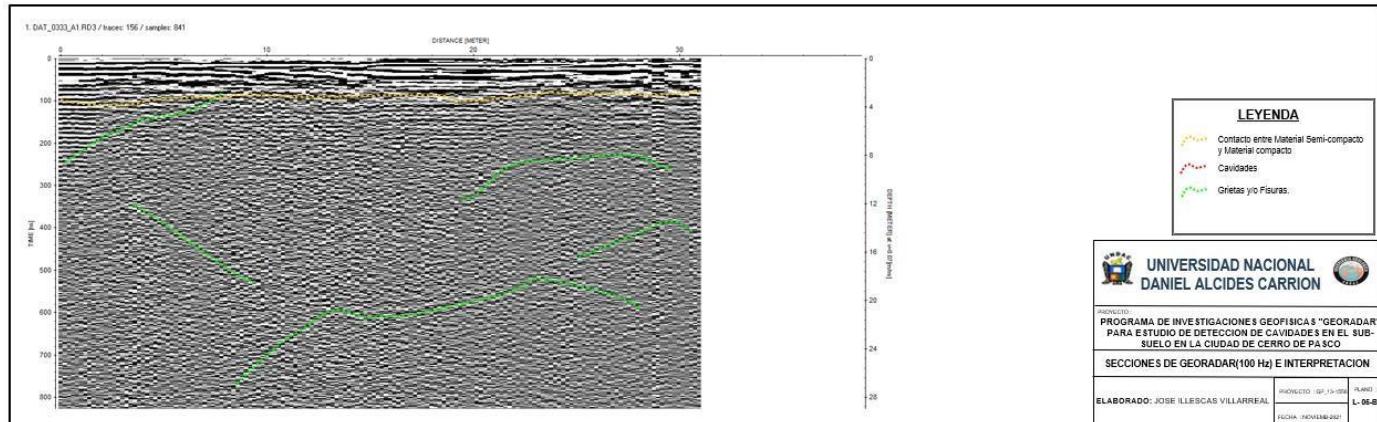
**Figura 31** Imagen de la sección de Georadar (100 MHz) – L-05-B

Asimismo, existe una grieta cuya longitud es apreciable de 20 metros (L-5-B) y también se observa una caverna en la zona semi-consolidada (L-5-F).

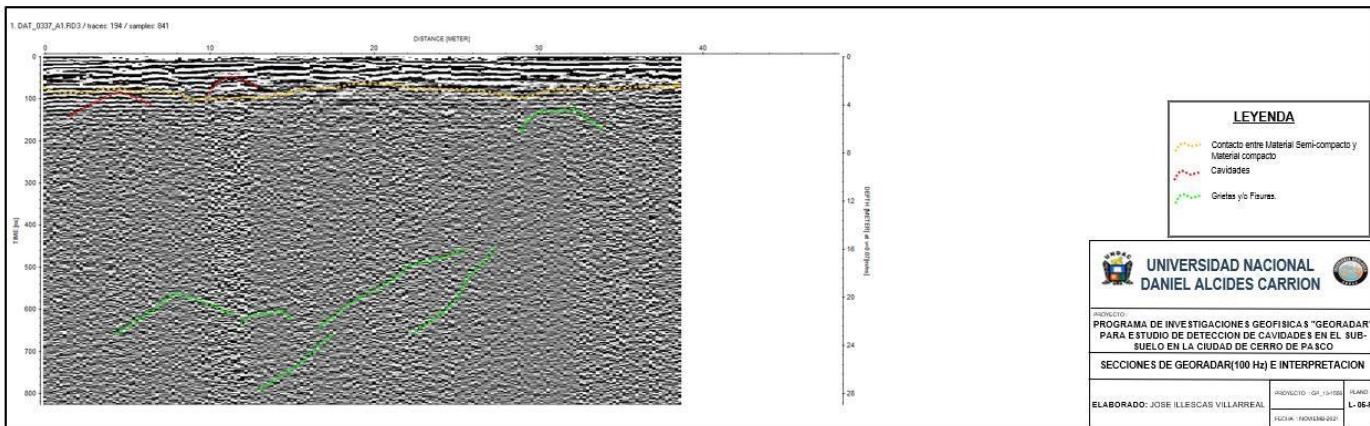
**Figura 35** Imagen de la sección de Georadar (100 MHz) – L-05-F

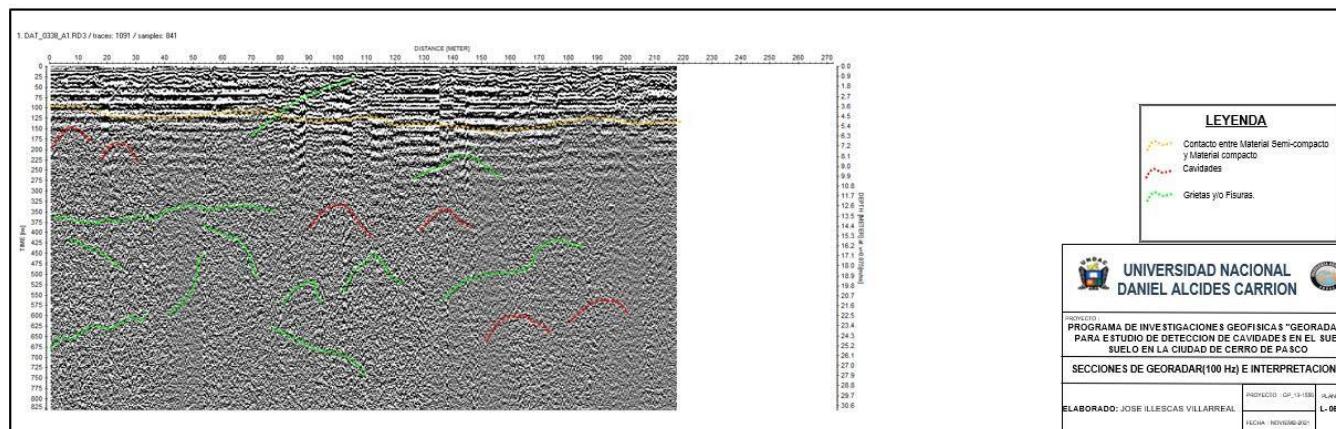
**Figura 37 Imagen de la sección de Georadar (100 MHz) – L-06-A**

Al realizar el análisis e interpretación de la línea 6 se encontró 6 cavidades y 11 grietas, considerando que una grieta atraviesa la zona semi- consolidada a la consolidada (L-6-A)

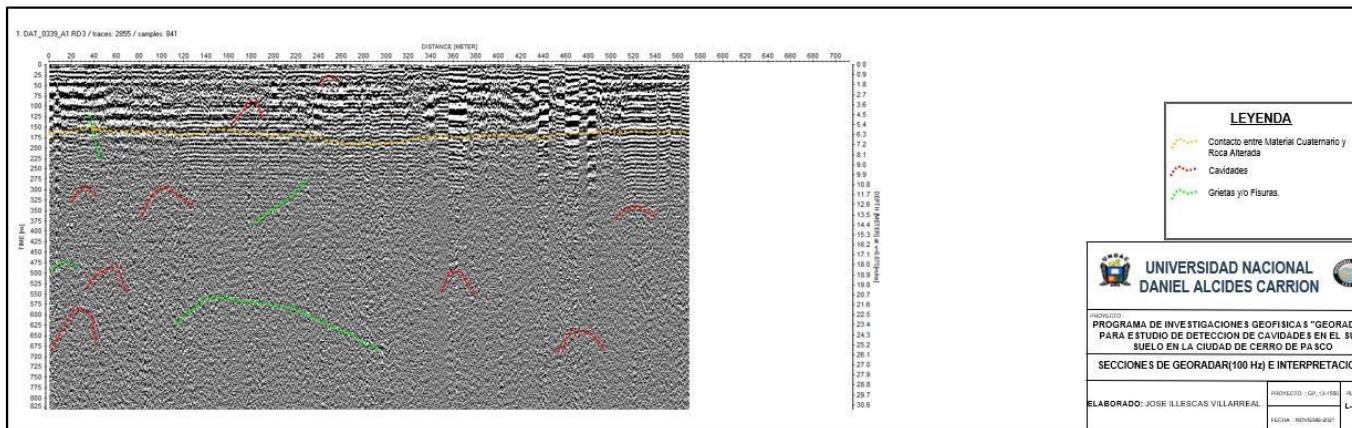
**Figura 39 Imagen de la sección de Georadar (100 MHz) – L-07-A**

Al realizar el análisis e interpretación de la línea 7 se encontró 22 cavidades y 19 grietas, se observa que hay 2 cavernas en la zona semi - consolidada (L7A), asimismo es notorio la presencia de una grieta de aproximadamente de 200m en la zona semi consolidada. (L-7-E) .

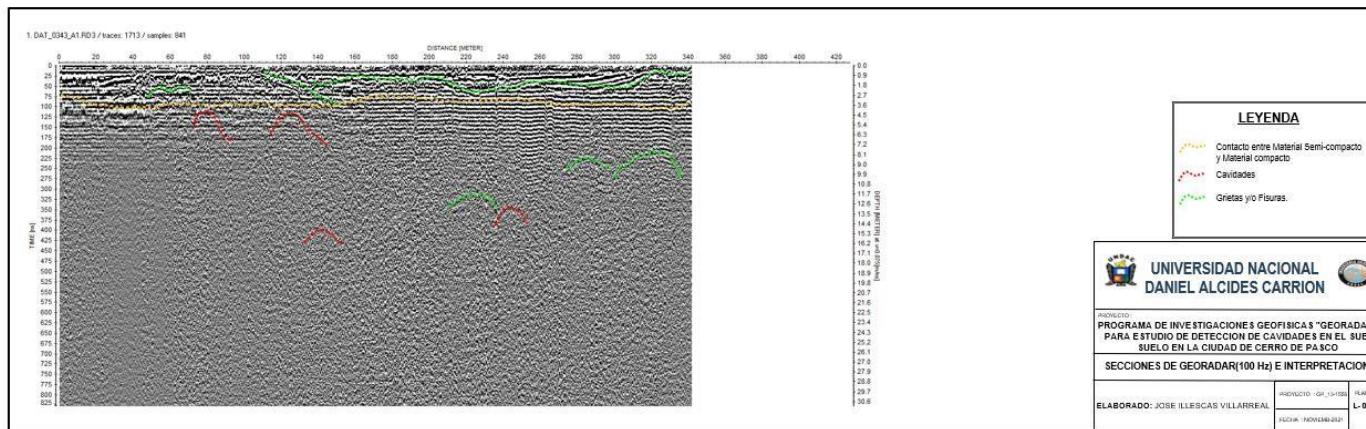
**Figura 43 Imagen de la sección de Georadar (100 MHz) – L-07-E**

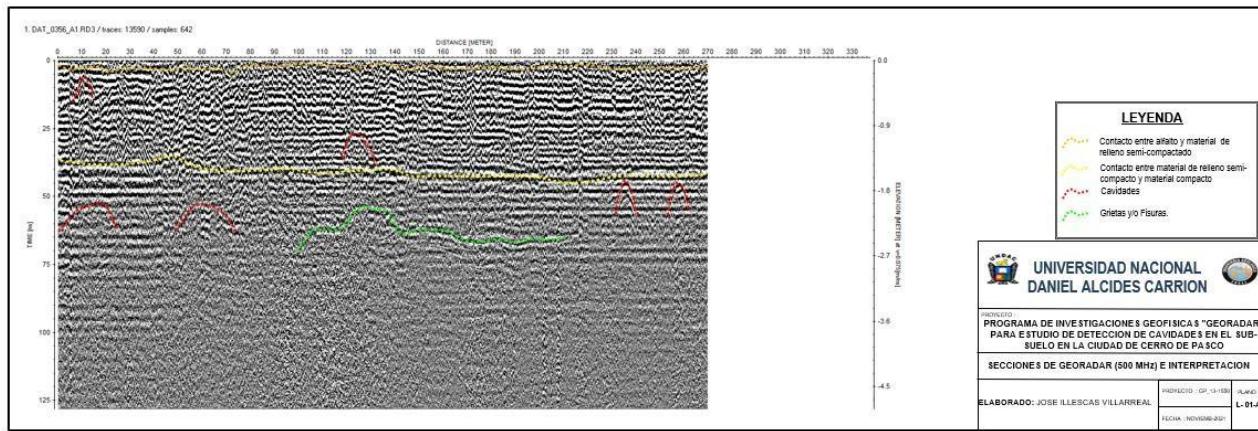
**Figura 44** Imagen de la sección de Georadar (500 MHz) – L-01-A

Al realizar el análisis e interpretación de la línea 1 se encontró 24 cavidades y 30 grietas, considerando que en la mayoría de un radargrama existe presencia de asfalto a excepción de (L-1-E). Asimismo, se observó que existe 2 cuevas en la zona de material semi-consolidada (L-1-A). También existe la presencia 2 contactos en la semi-consolidada.

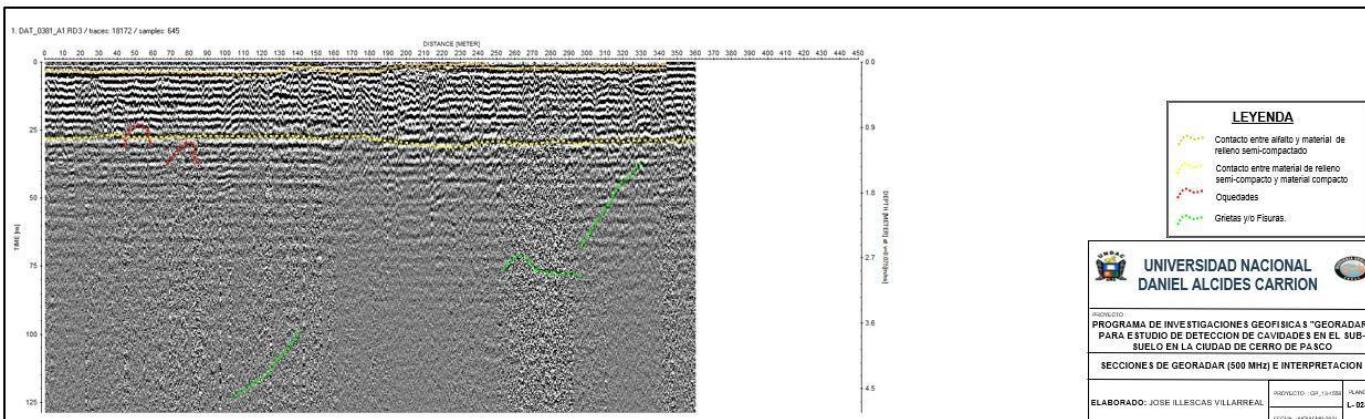
**Figura 54 Imagen de la sección de Georadar (500 MHz) – L-02-D**

Al realizar el análisis e interpretación de la línea 2 se encontró 31 cavidades y 20 grietas, considerando que en todos radargramas existe presencia de asfalto. Se observa que caverna sobrepasa la zona semi-consolidada (L-2-D).

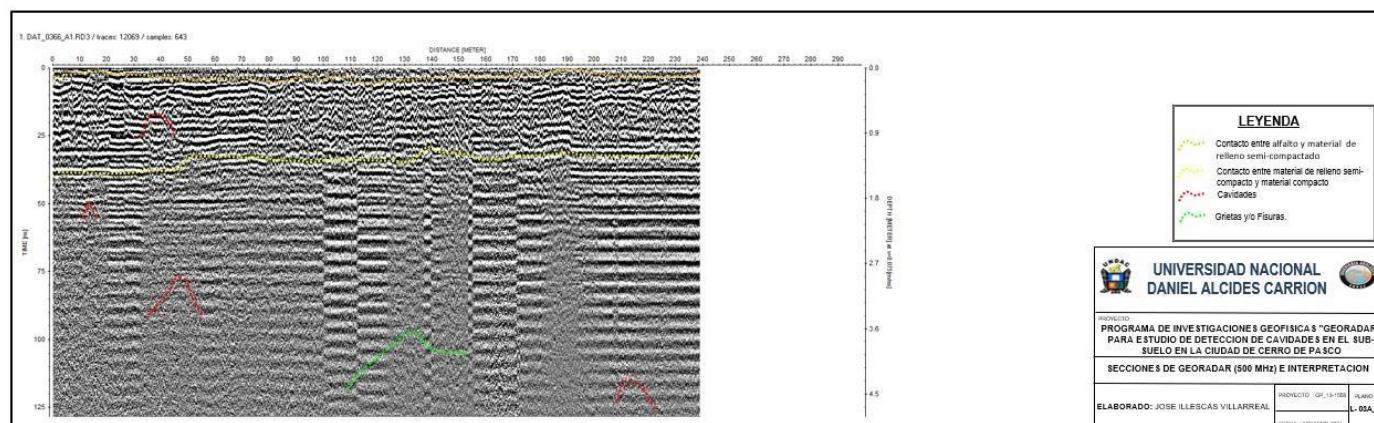
**Figura 59** Imagen de la sección de Georadar (500 MHz) – L-03A-B

Se observa que una caverna se encuentra en la zona semi-consolidada (L-3A-B). De la misma manera se observa que una grieta se prolonga desde el material compactado hasta el el semi compactado (L-3B-A). Aún más se observa pequeñas cavernas distribuidas en ambas zonas (L-3B-B)

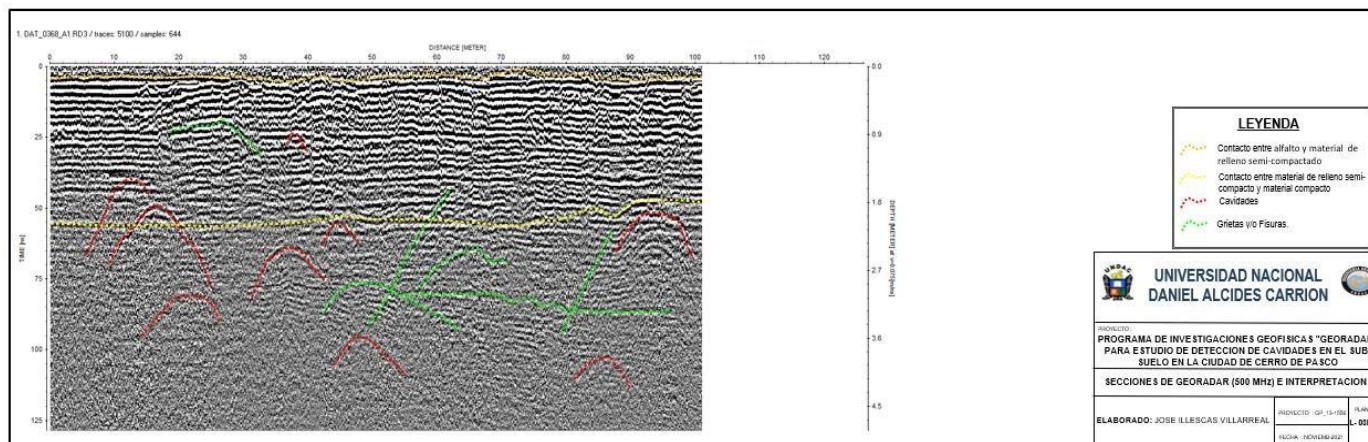
**Figura 61** Imagen de la sección de Georadar (500 MHz) – L-03B-A

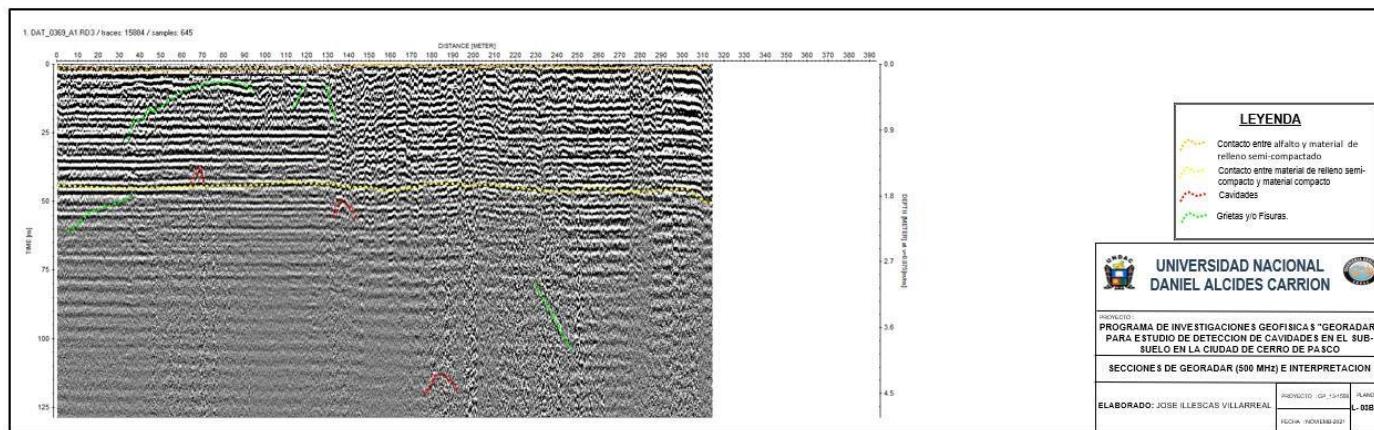
**Figura 62** Imagen de la sección de Georadar (500 MHz) – L-03B-B

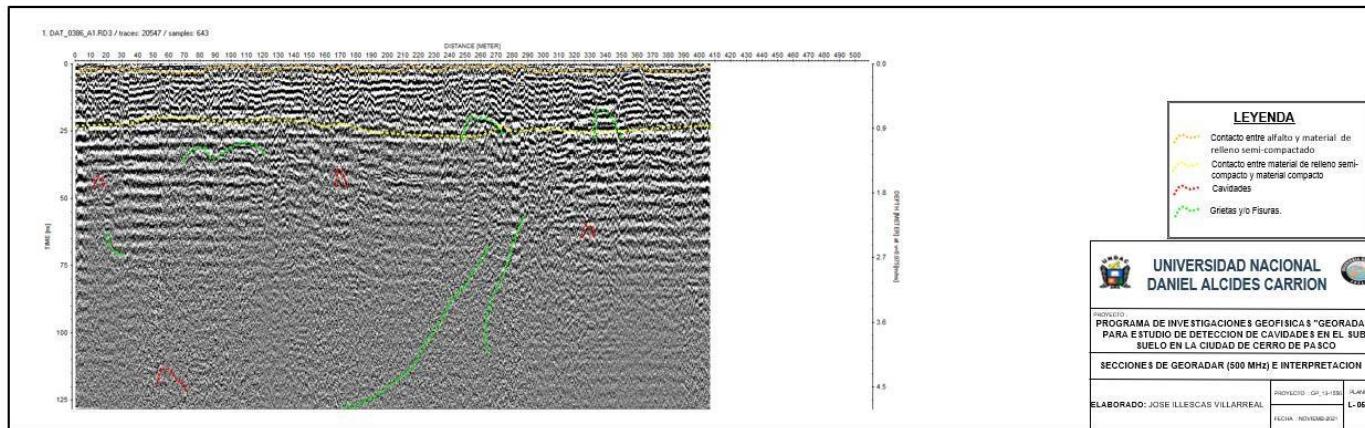
**Figura 63** Imagen de la sección de Georadar (500 MHz) – L-05-A

Se observa que una grieta se encuentra distribuida en ambas zonas (L-5-A). De la misma manera se observa que una grieta es muy extensa de aproximadamente 30 metros (L-5-B).

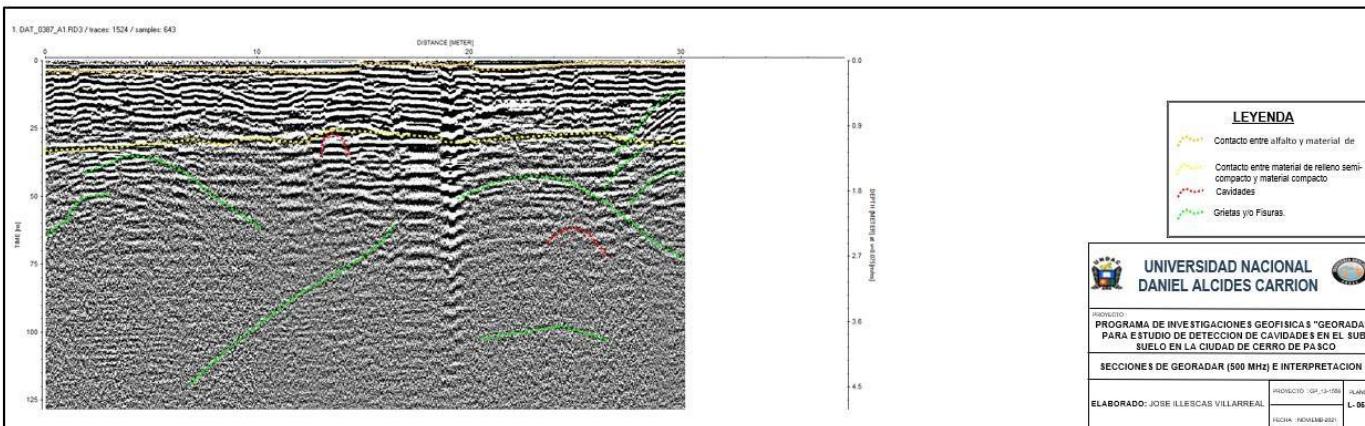
**Figura 64** Imagen de la sección de Georadar (500 MHz) – L-05-B

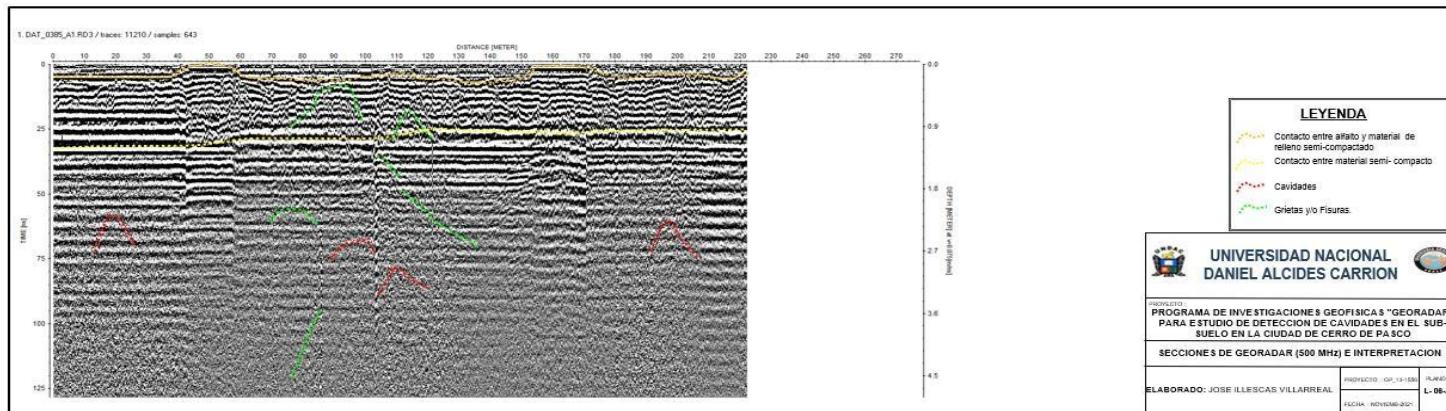
**Figura 68 Imagen de la sección de Georadar (500 MHz) – L-06-A**

Al realizar el análisis e interpretación de la línea 6 se encontró 4 cavidades y 5 grietas, radargrama existe presencia de asfalto.

Se observa que 2 grietas se encuentran en la zona semi compactada.

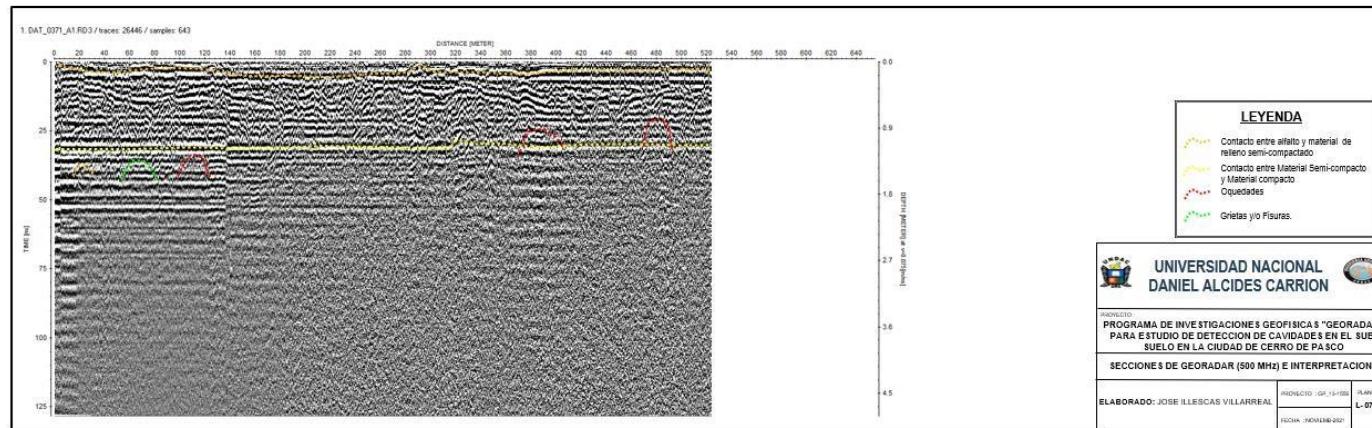
**Figura 70** Imagen de la sección de Georadar (500 MHz) – L-07-B

Al realizar el análisis e interpretación de la línea 7 se encontró 9 cavidades y 5 grietas, radargrama existe presencia de asfalto. Se observa que 2 caverna se encuentra en la zona semi-consolidada (L-7-B). De la misma manera se observa que una grieta tiene una longitud aproximada de 30 m. (L-7-C)

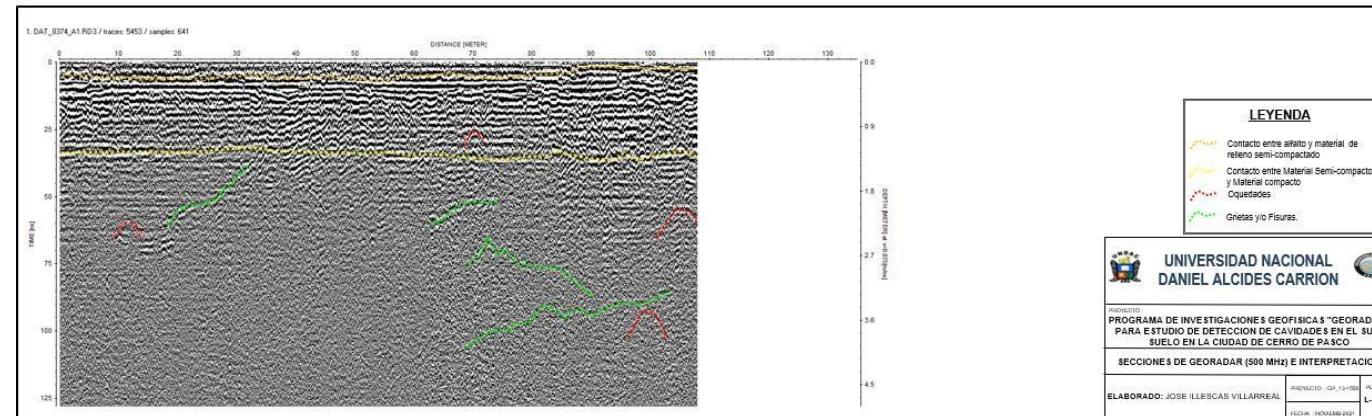
**Figura 71** Imagen de la sección de Georadar (500 MHz) – L-07-C

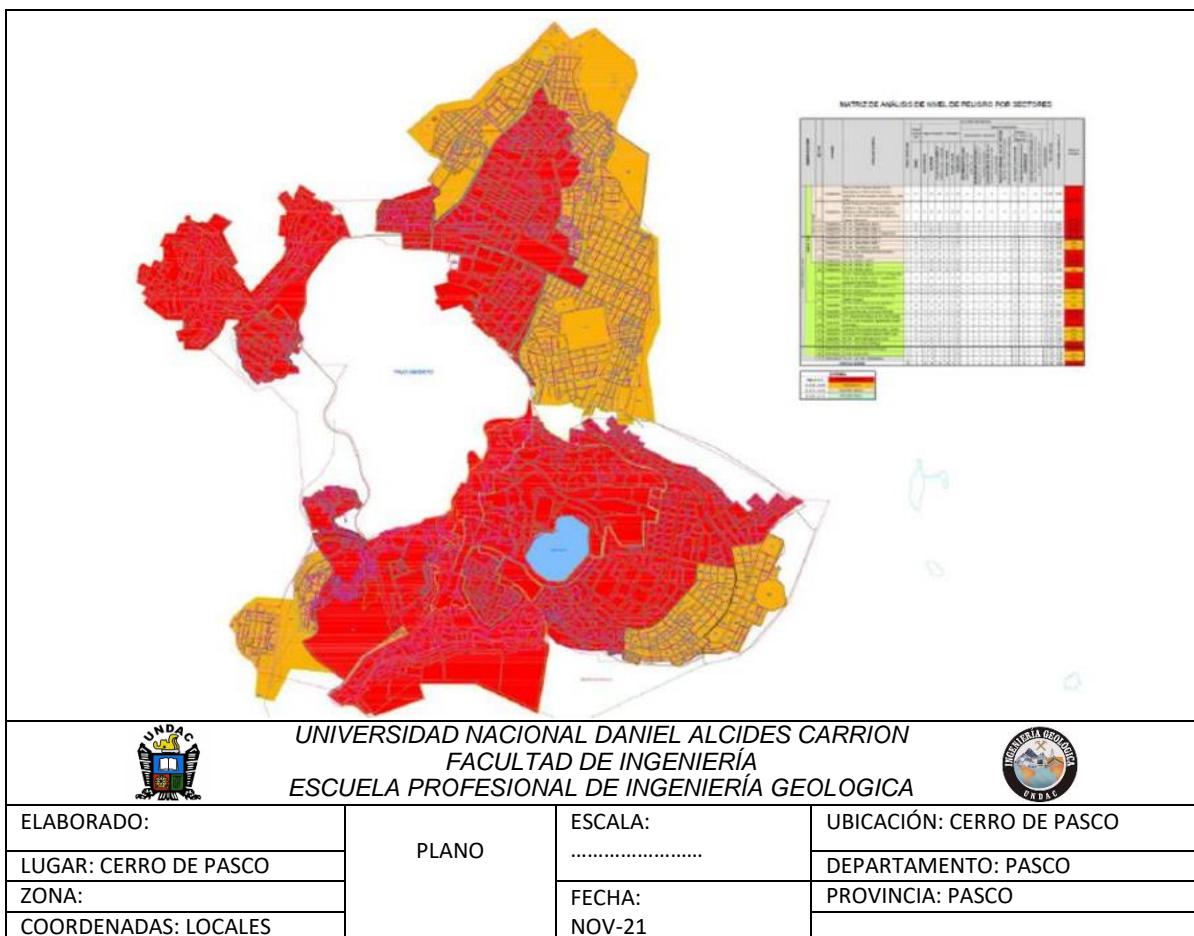
**Figura 72 Mapa de peligros**

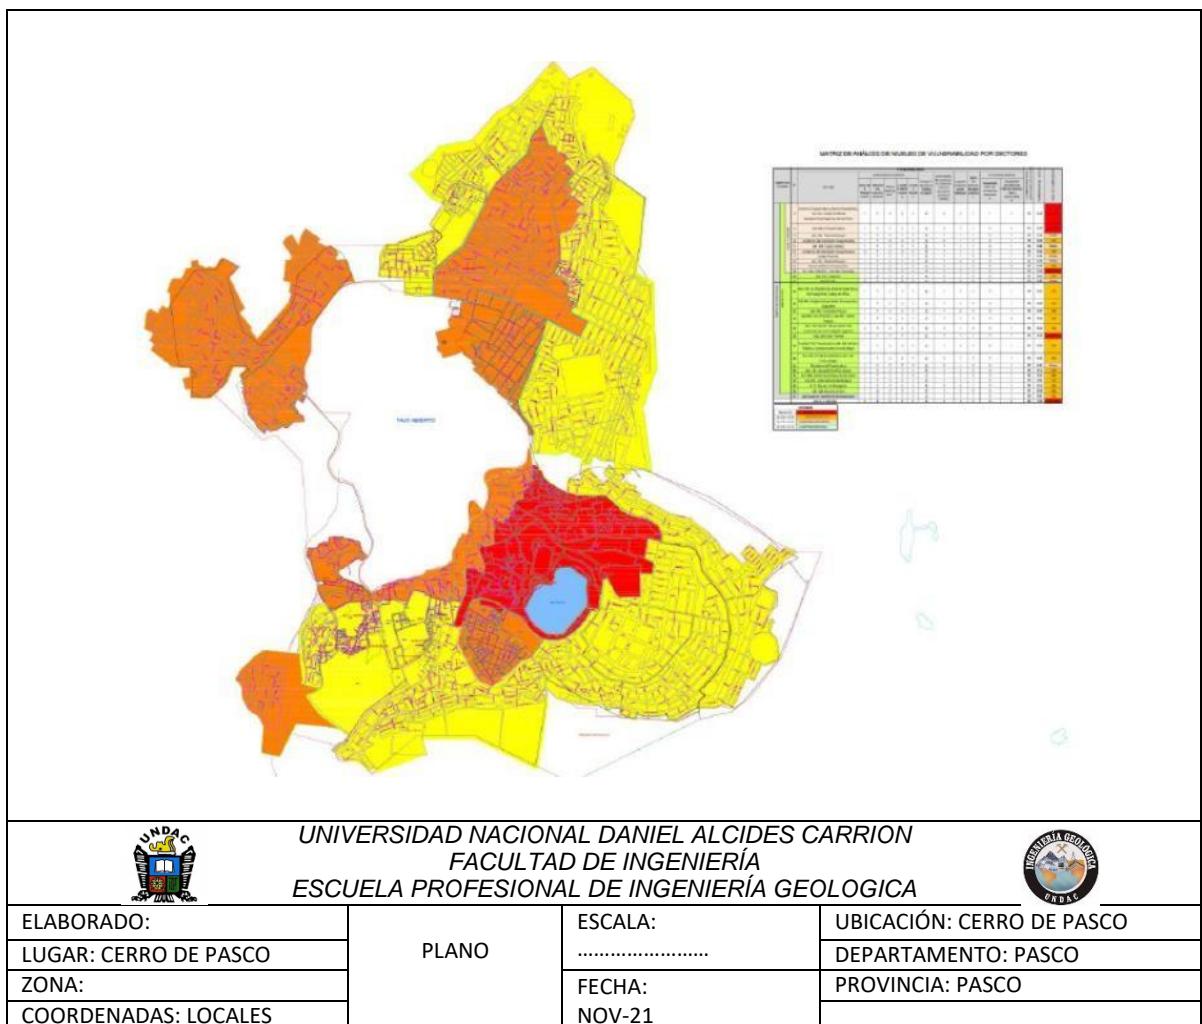
*Figura 73 Mapa de vulnerabilidad*

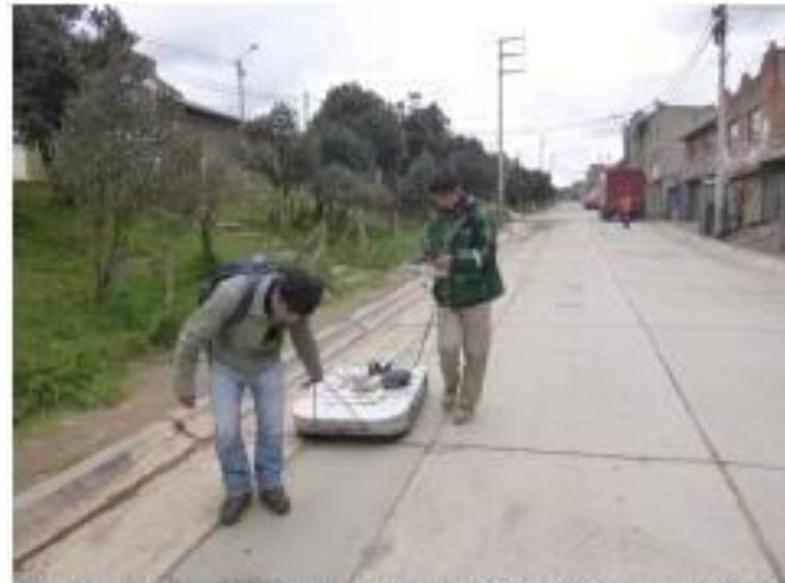
*Levantamiento con el georadar en el área de estudio*

**Nota.** Fotografía tomada durante el trabajo de campo en Cerro de Pasco, 2021.

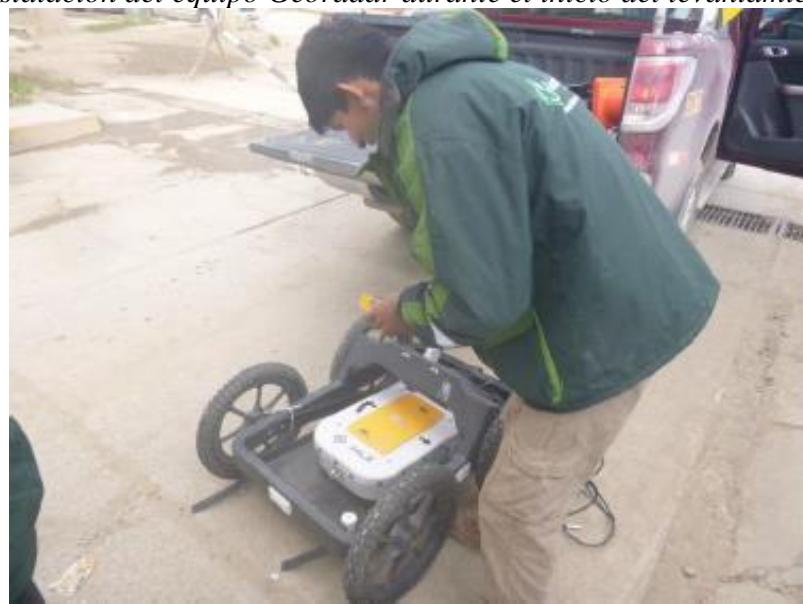
**Figura A2**

*Instalación del equipo Georadar durante el inicio del levantamiento*

**Nota.** Fotografía tomada en campo en Cerro de Pasco, 2021.

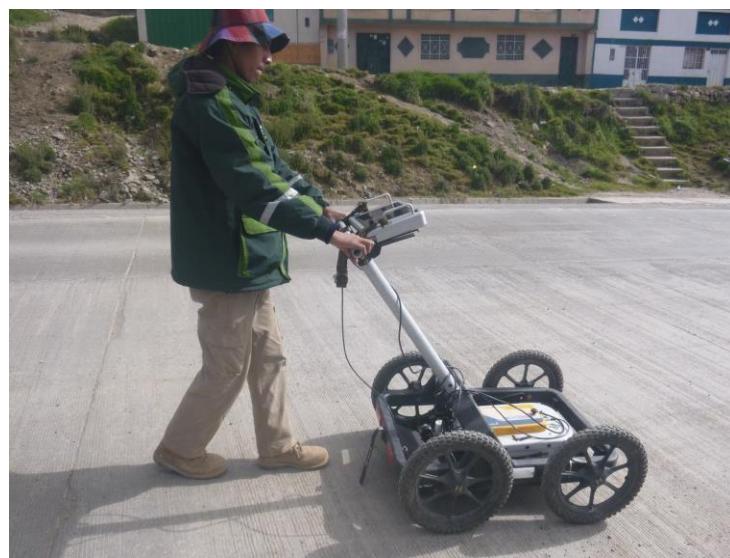
**Figura A3**

*Vista de la adquisición de una sección de georadar en forma longitudinal*

**Nota.** Fotografía tomada durante la ejecución del perfil GPR

longitudinal, Cerro de Pasco, 2021.

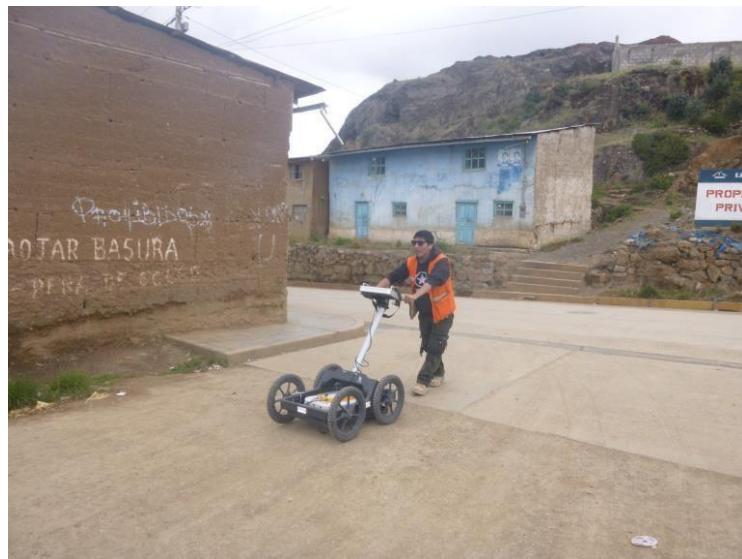
**Figura A4**

*Vista panorámica de la adquisición de datos con la antena de 500 MHz*

**Nota.** Fotografía tomada en el sector de campo con antena de alta

frecuencia, Cerro de Pasco, 2021.
