**ESCUELA DE FORMACIÓN PROFESIONAL DE INGENIERÍA AMBIENTAL**

**Contaminación orgánica en la laguna Patarcocha: evaluación de  
DBO<sub>5</sub> y estrategias para su recuperación, Chaupimarca – Pasco, 2025**

**Cerro de Pasco – Perú – 2025**

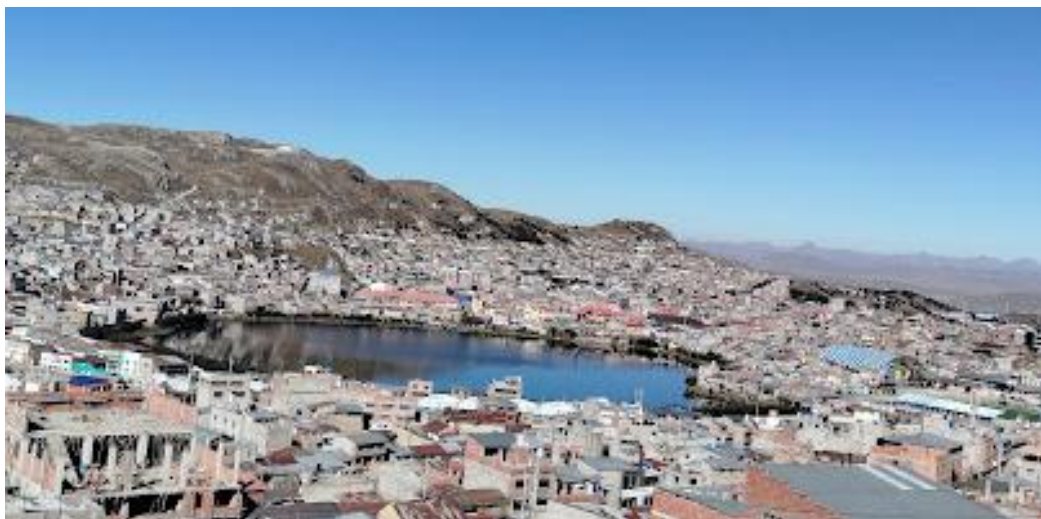
**Figura 1** *Laguna Patarcocha*

en la parte suroccidental de esta provincia, en el departamento de Pasco (Figura 1), a una altitud de 4,373 m s.n.m. Dentro de este distrito, la laguna Patarcocha se ubica en el centro de la ciudad de Cerro de Pasco y ha sido seleccionada como el área de evaluación debido a su alto grado de contaminación por aguas residuales domésticas y otros desechos urbanos.

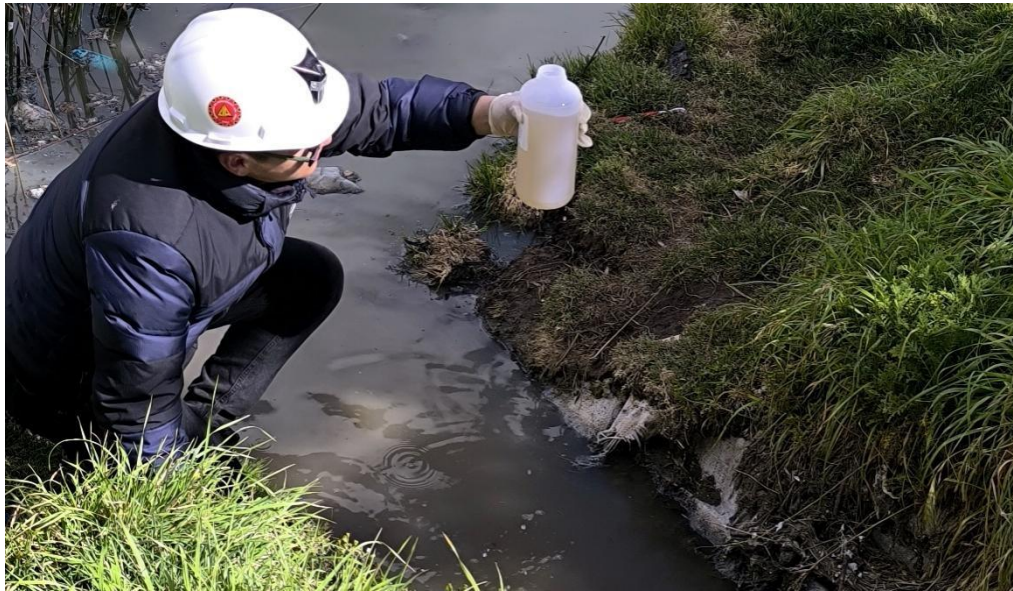
**Figura 3** *Efluente del colector a la laguna Patarcocha*

La falta de infraestructura adecuada para el tratamiento de aguas servidas ha provocado que las viviendas cercanas descarguen directamente en la laguna.

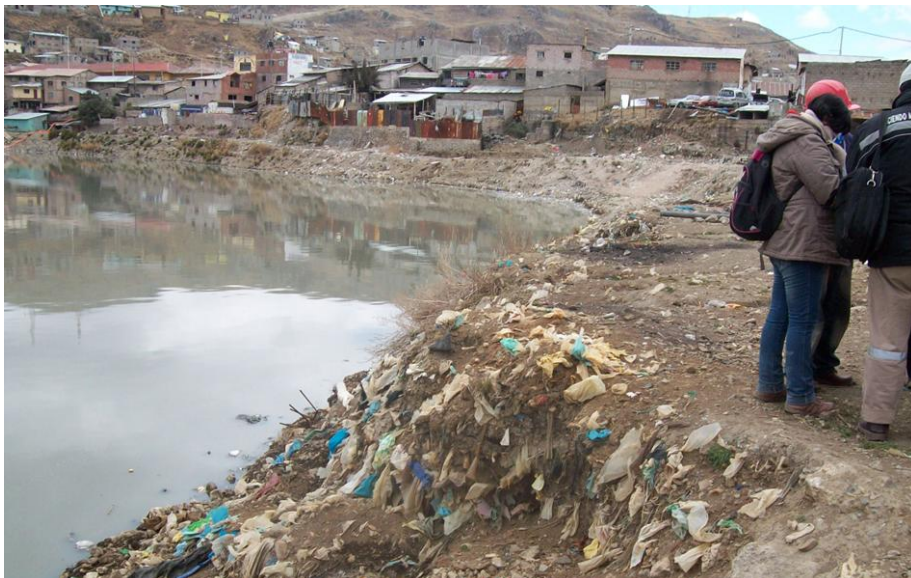
**Figura 4** *Residuos sólidos depositados en las orillas de la laguna Patarcocha*

La acumulación de basura en las orillas y dentro de la laguna contribuye a la contaminación orgánica y al deterioro del ecosistema.

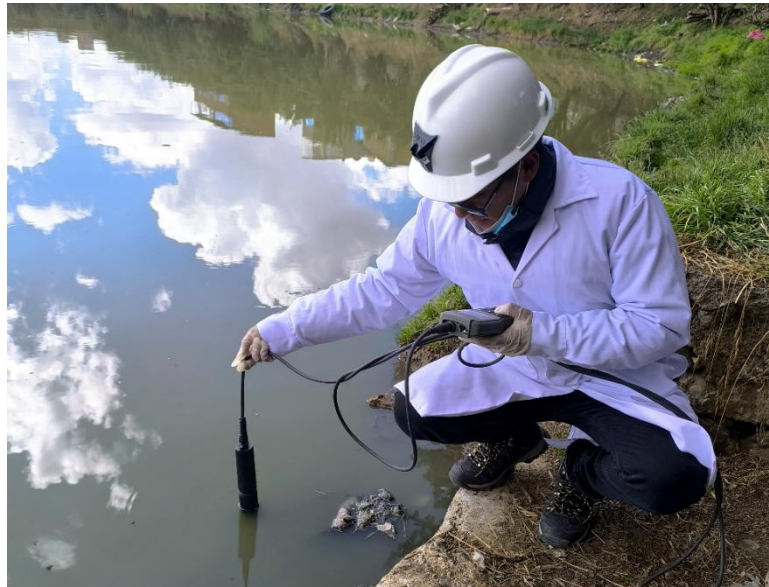
**Figura 5** Realizando mediciones de parámetros fisicoquímicos

Se realizó mediante un enfoque sistemático que incluye la recolección de muestras, el análisis de parámetros físicos y biológicos, la comparación con estándares de calidad ambiental, y la evaluación de los impactos ambientales derivados de la contaminación. Este proceso considera indicadores clave como el pH, la conductividad eléctrica, la demanda bioquímica de oxígeno (DBO<sub>5</sub>), los sólidos suspendidos totales (SST) y la presencia de bacterias coliformes, entre otros.

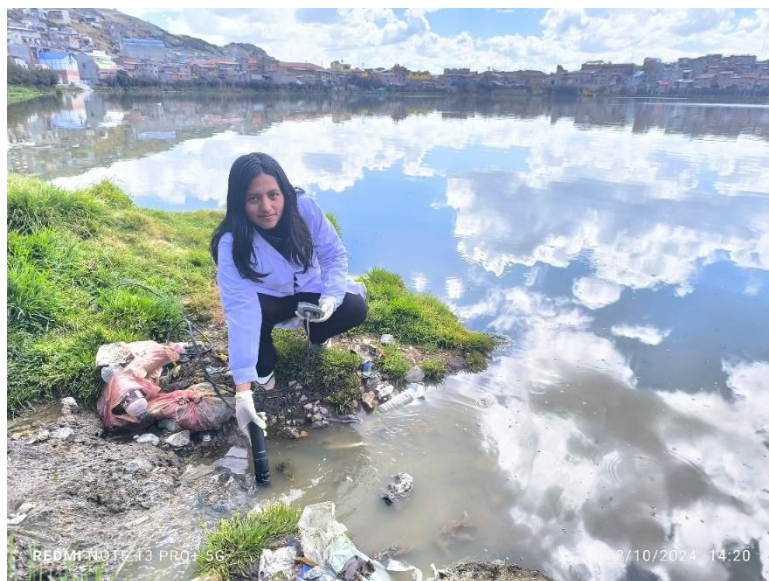
**Figura 6** Monitoreo ambiental en las aguas de la laguna Patarcocha

**a. Identificación de puntos de muestreo**

Se seleccionan estratégicamente puntos dentro de la laguna, priorizando áreas influenciadas por descargas de aguas residuales u otras fuentes de contaminación, a fin de obtener datos representativos de la calidad del agua.
