**UNIVERSIDAD NACIONAL DANIEL ALCIDES CARRIÓN**  
**FACULTAD DE INGENIERÍA**  
**ESCUELA DE FORMACIÓN PROFESIONAL DE INGENIERÍA**  
**AMBIENTAL**

**“EVALUACIÓN SOCIO AMBIENTAL DE LA EJECUCIÓN  
DEL PLAN DE CIERRE DEL BOTADERO EXCÉLSIOR EN LA  
COMUNIDAD URBANA DE CHAMPAMARCA-2018”**

**TESIS**

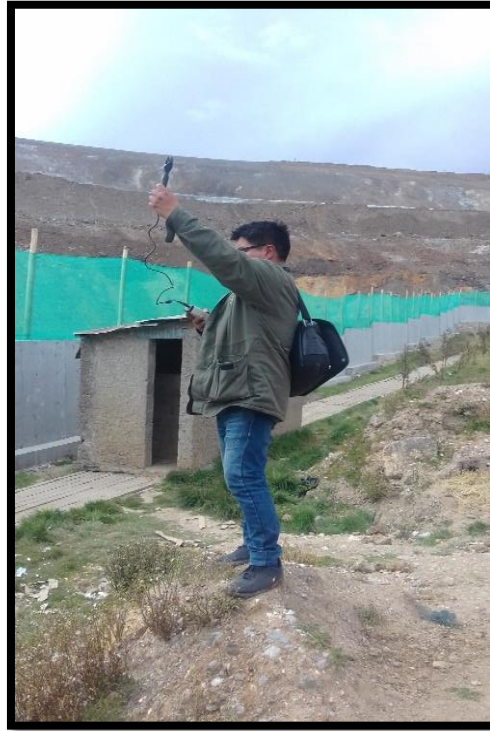
**Imagen N° 02:** Medición de la intensidad y dirección de viento, P-2

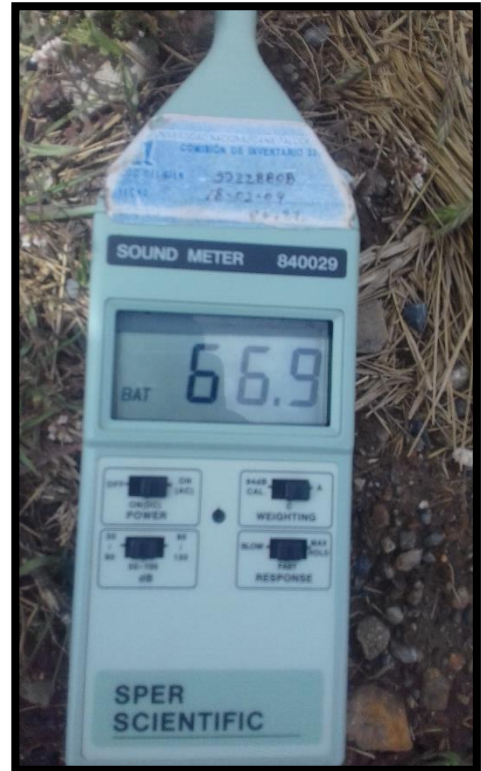
**IMAGEN 02: Sonómetro en monitoreo.**

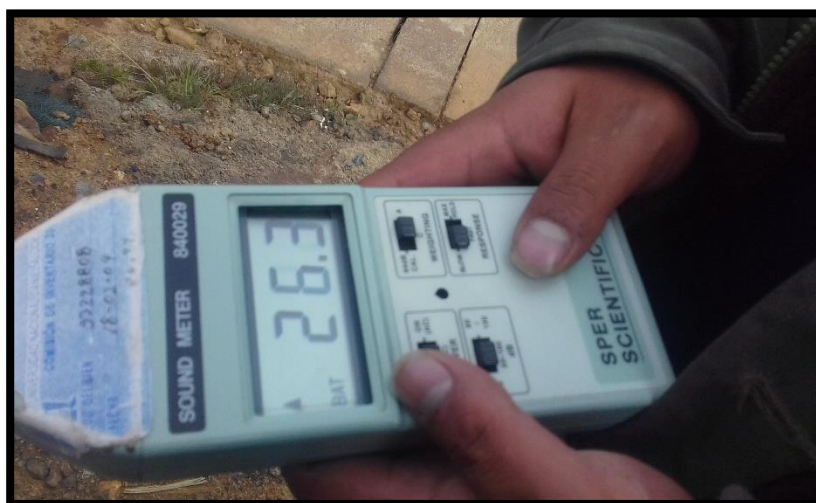
**IMAGEN 03: Medida de niveles de ruido.**

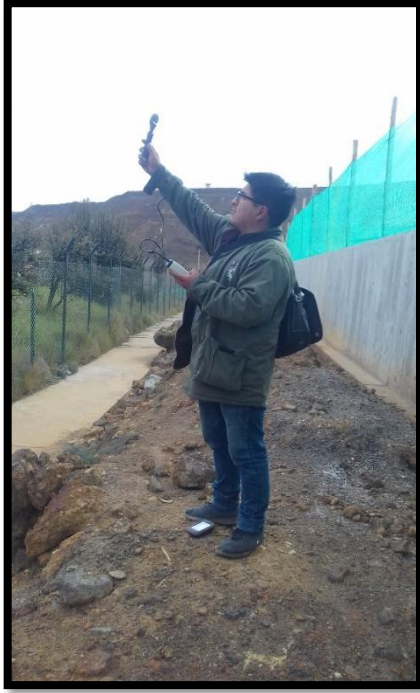
**IMAGEN 04: Monitoreo de velocidad de viento.**

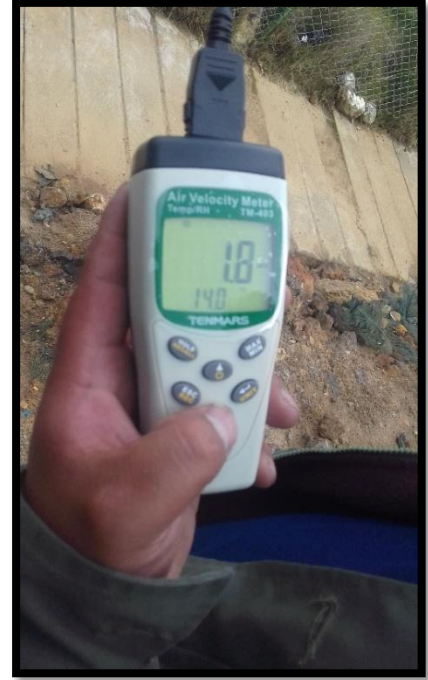
**IMAGEN 05: Nivel de velocidad de viento.**

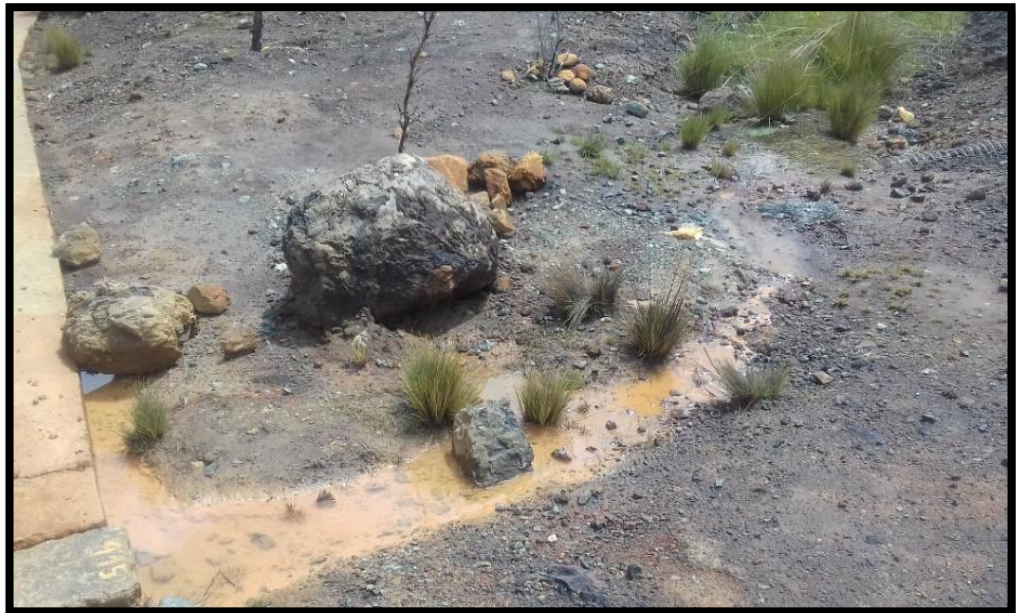
**IMAGEN 06: Lixiviación de minerales en el suelo.**

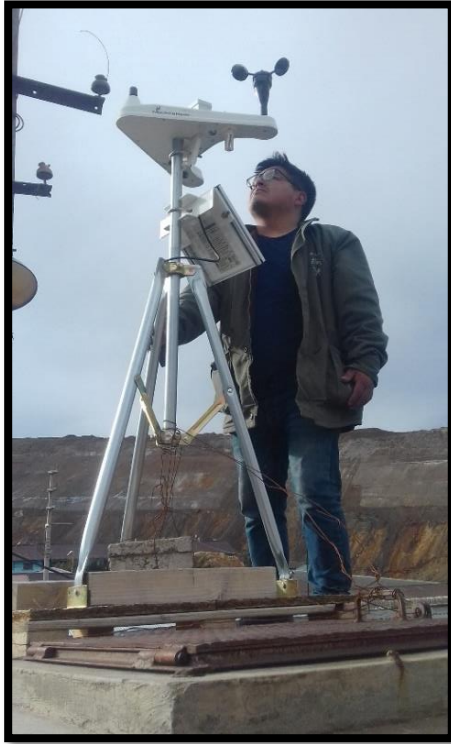
**IMAGEN 09: Monitoreo de la estación meteorológica ubicado en el P.S. Champamarca.**

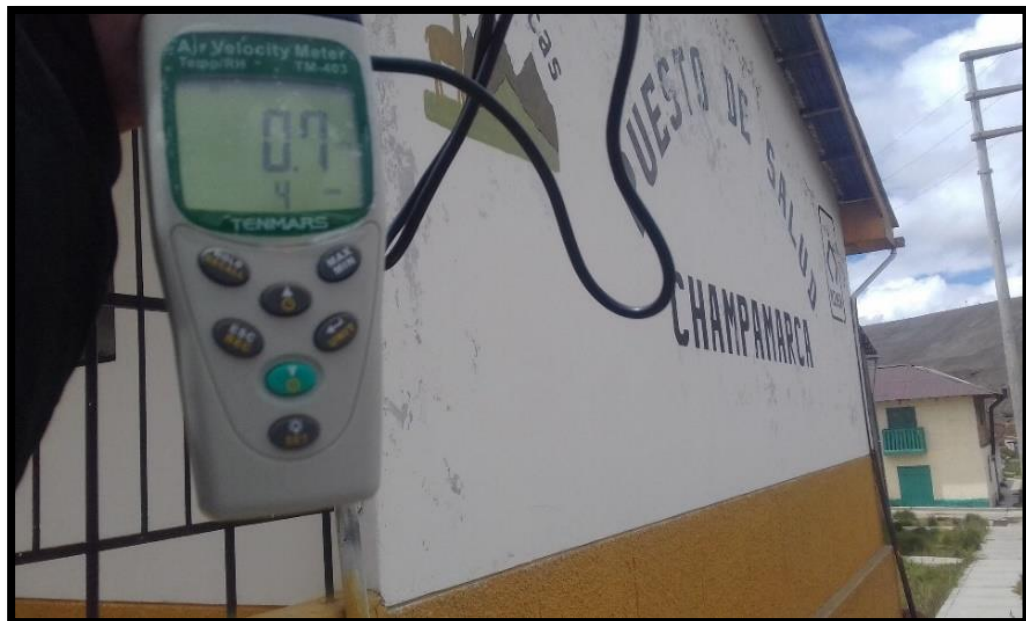
**IMAGEN 10: Velocidad del viento en el P.S. Champamarca**
