**“IDENTIFICACIÓN DE LOS VERTIMIENTOS Y SUS IMPACTOS
AMBIENTALES DE LAS AGUAS RESIDUALES DOMESTICAS
GENERADOS POR LA POBLACIÓN DE RANCAS – DISTRITO DE
SIMÓN BOLÍVAR -PROVINCIA DE PASCO”**

TESIS
PARA OPTAR EL TÍTULO PROFESIONAL DE:
INGENIERO AMBIENTAL

Presentado por:
BACH. HUAYNATE CHÁVEZ, CRISS DIANA

Cerro de Pasco - Perú - 2018

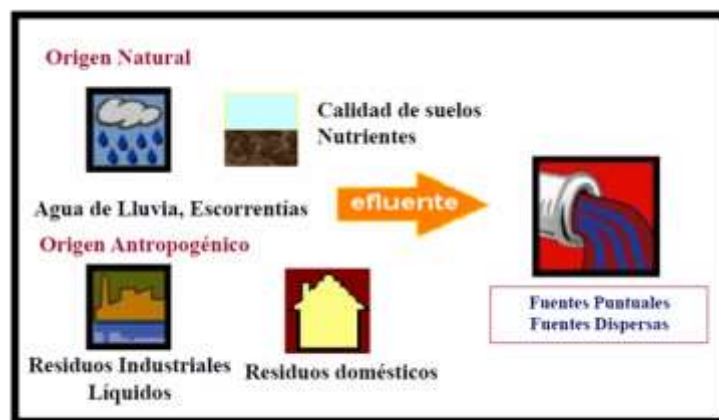
El origen de las aguas residuales son de origen natural y antropogénico como se puede visualizar en la siguiente imagen:

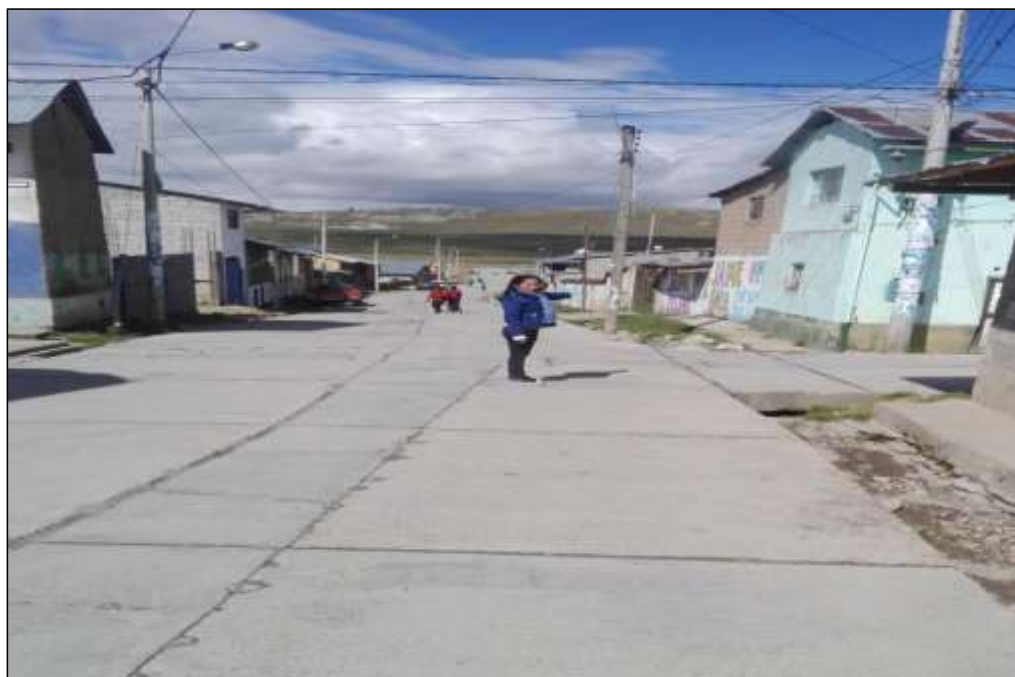
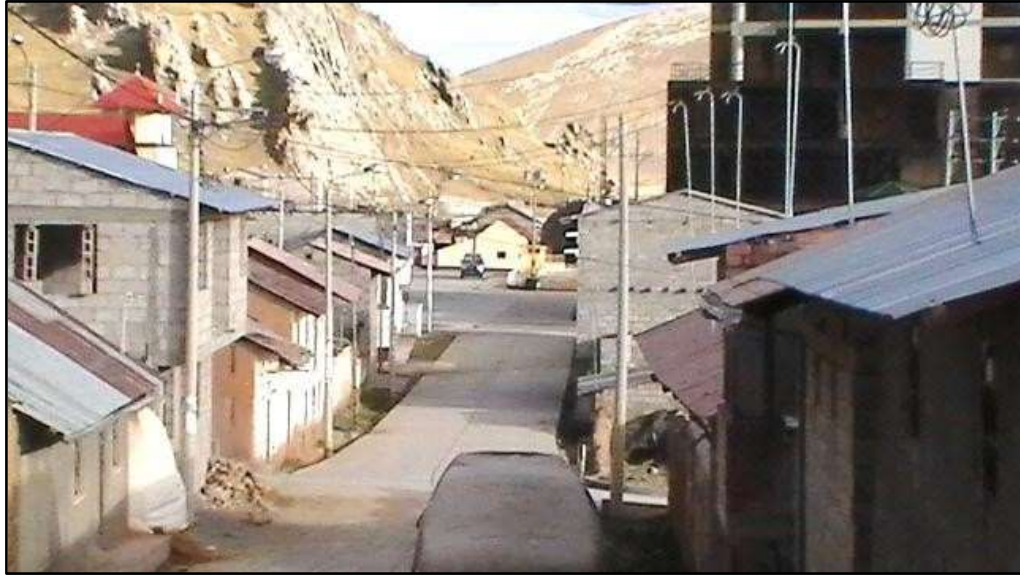
Imágenes N° 01: Vista de calles sin sistema pluvial

En las fotografías se aprecian calles que se pavimentaron recientemente; en algunos casos se cambiaron las redes existentes y en otros se mantuvieron. Dichos trabajos se hicieron sin ningún tipo de planificación para poder evacuar esas aguas a una planta de tratamiento. En el campo se aprecian lugares donde los colectores desembocan debajo de las alcantarillas y causan los aniegos de agua putrefacta que existe en la parte baja de la Ciudad.

Se necesita la ampliación del sistema, pues hay sectores que no cuentan con el servicio. Las tuberías de concreto requieren una renovación por tuberías de PVC. También se requiere la renovación de buzones en mal estado.

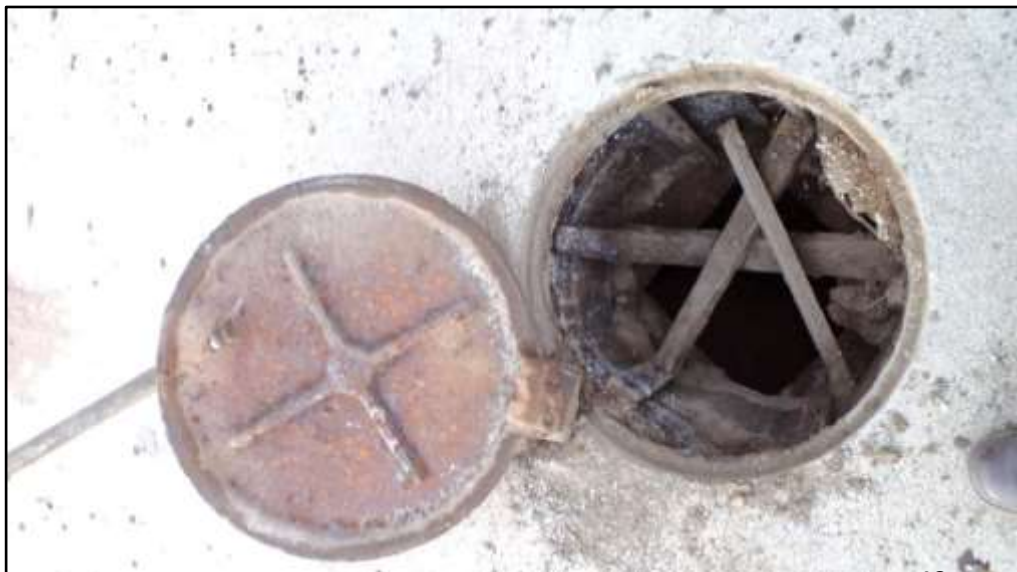
Imágenes N° 02: Vista de buzones de la población de Rancas

En la vista se aprecia uno de los buzones construidos hace varios años y en los cuales no se ha retirado ni el encofrado, este es una de las razones por la cual es sistema sufre atoros.

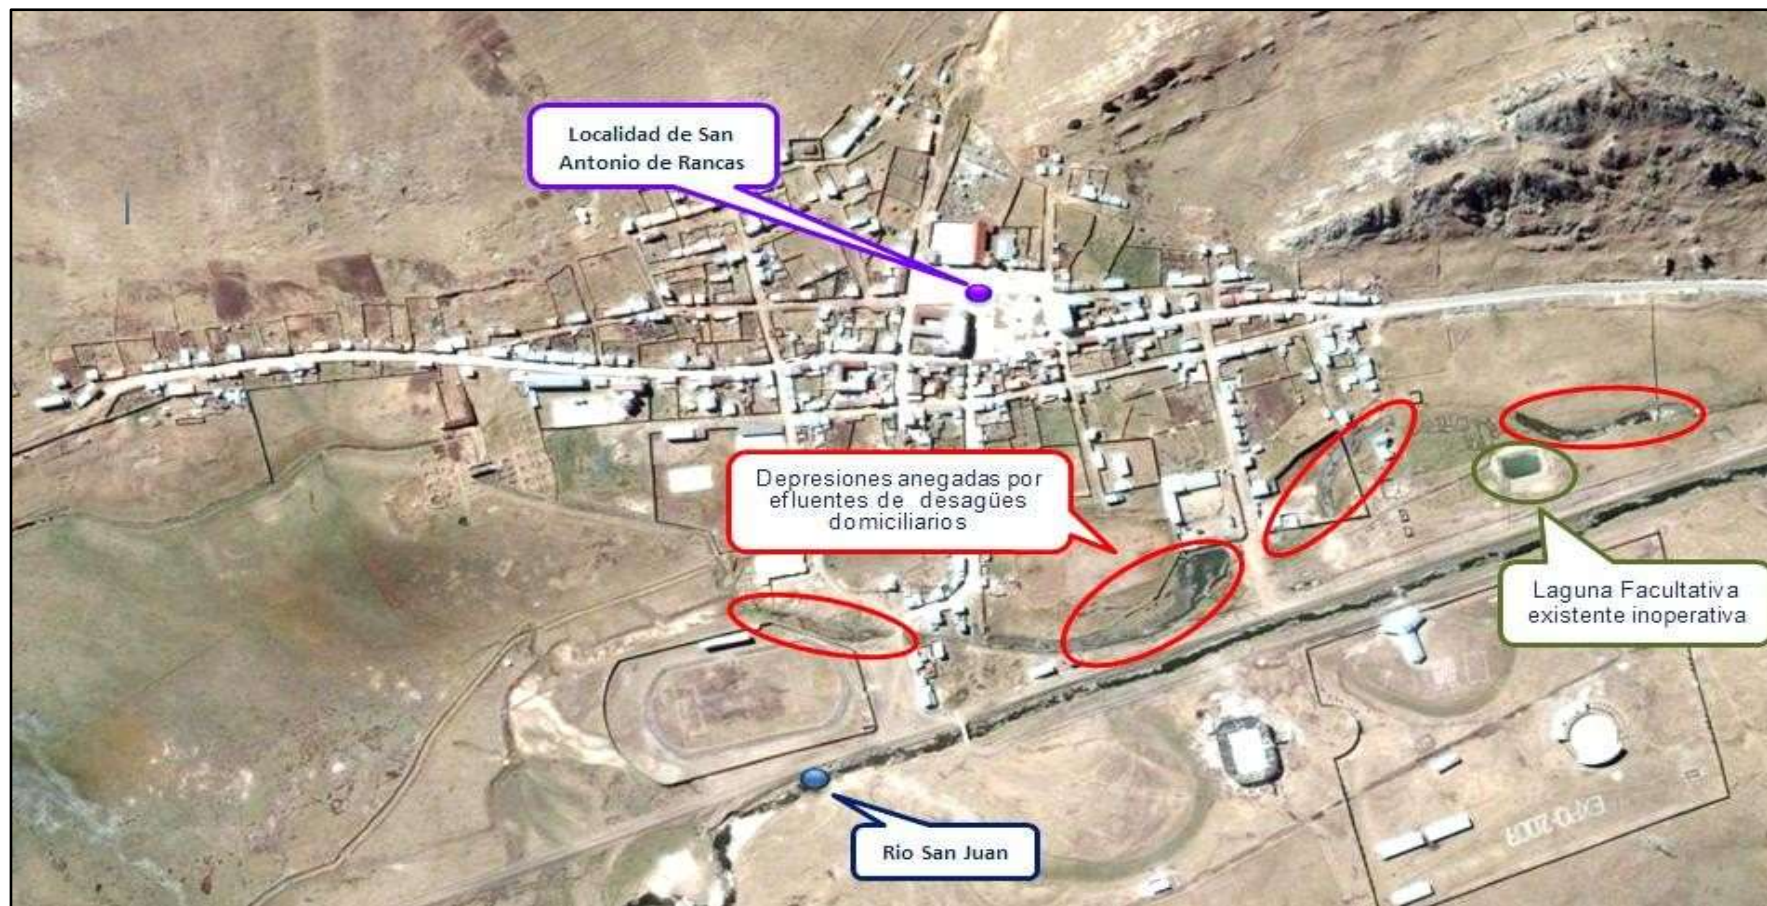
Imagen N° 03: Vista de las lagunas facultativas en la población de Rancas

En la fotografía se aprecia (encerrados en la elipse) las depresiones existentes en la localidad de San Antonio de Rancas que en la actualidad se encuentran completamente anegadas por el agua proveniente de los desagües domiciliarios. También se aprecia la laguna facultativa existente completamente inoperativa.

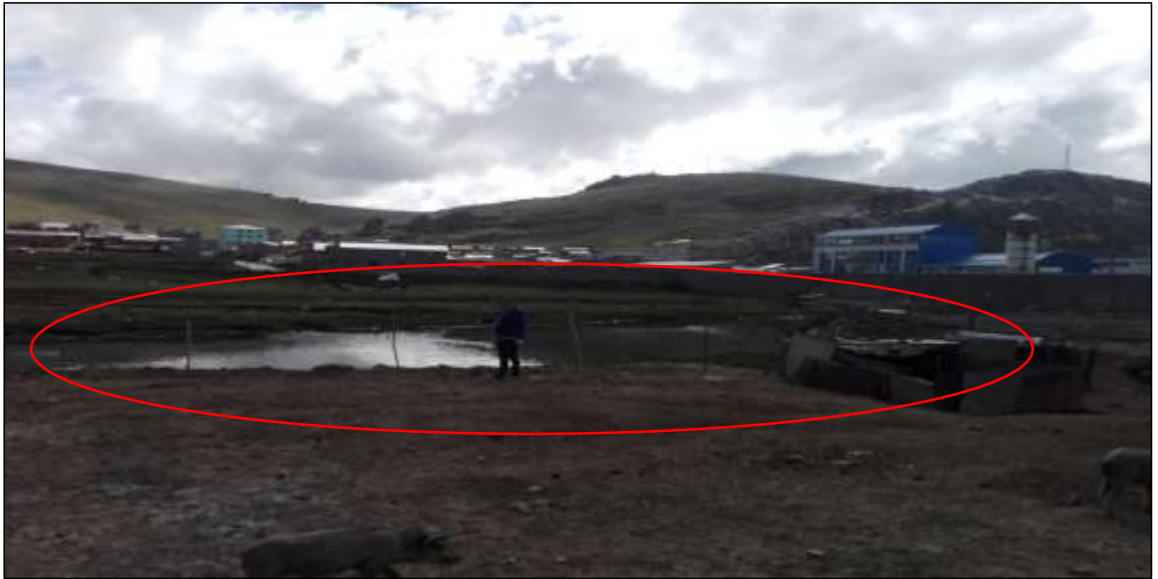
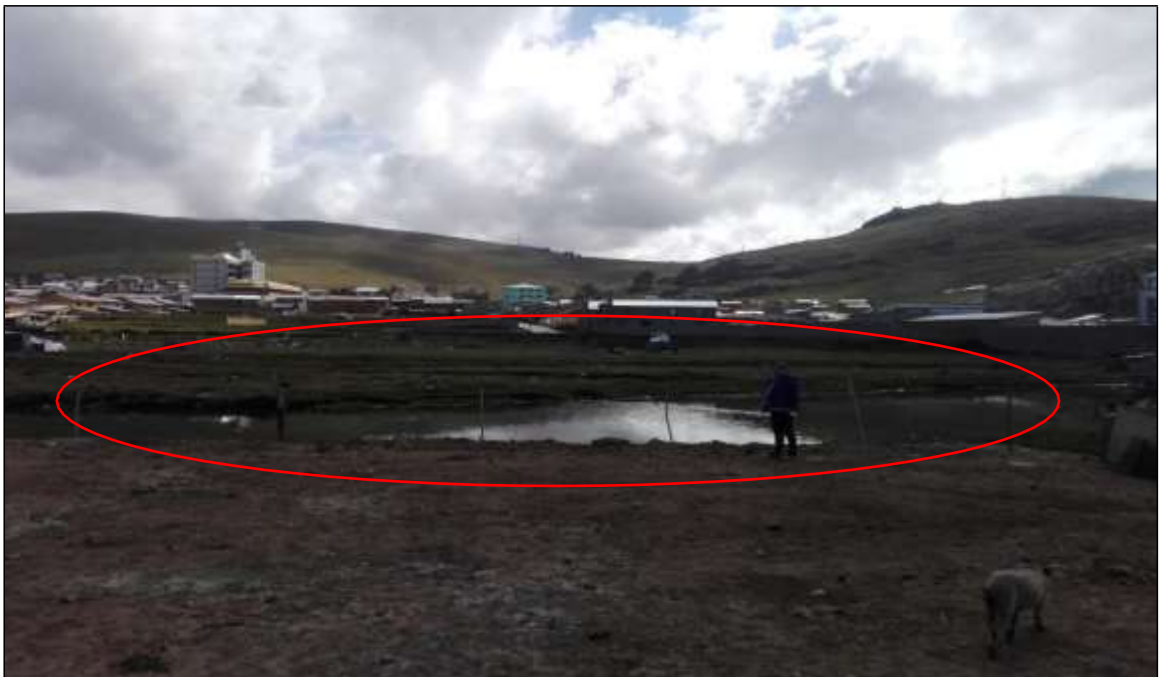
Imágenes N° 04: Vista de las lagunas facultativas en la población de Rancas

En las vistas fotográficas se puede apreciar las depresiones topográficas ubicadas en la parte baja de la localidad de San Antonio de Rancas anegadas (inundadas) completamente de agua residuales provenientes de los desagües domiciliarios. Estas zonas representan fuentes de contaminación de alto riesgo.

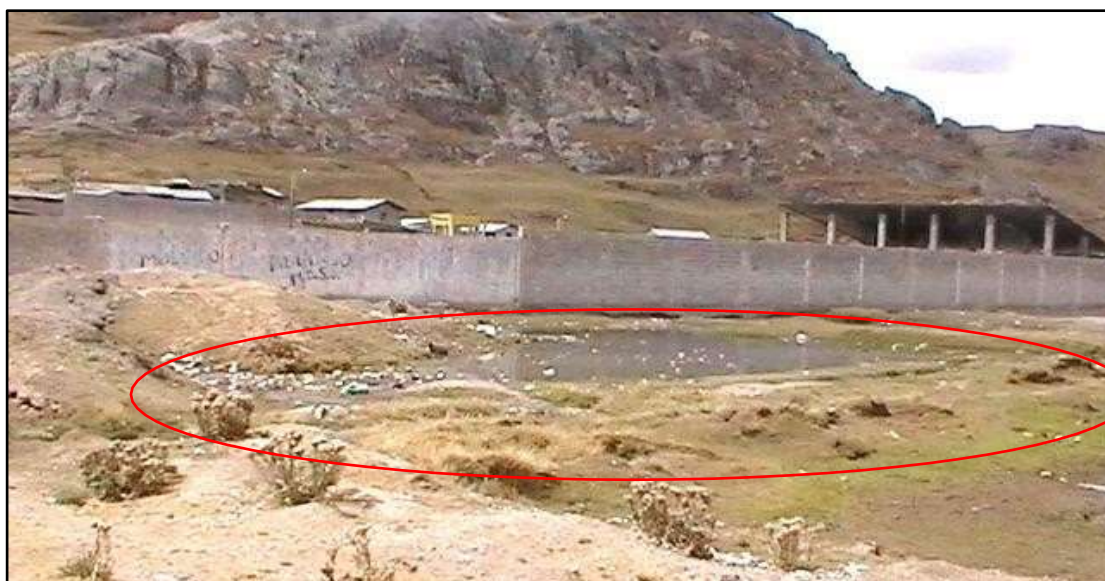
En la vista fotográfica se aprecia una de la varias depresiones existentes en la localidad San Antonio de Rancas que sirve como depósitos de aguas putrefactas y que en épocas de invierno estas se desbordan de sus momentáneos contenedores y discurren hacia las viviendas e instalaciones cercanas.

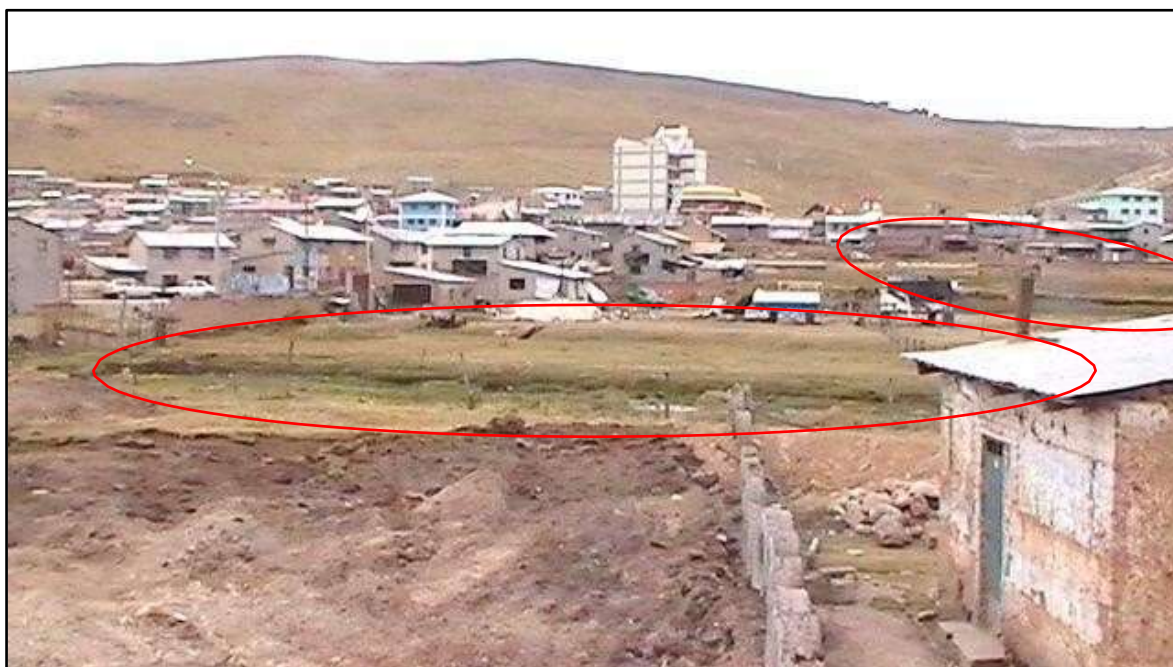
En la fotografía se aprecia aguas negras depositadas muy cerca de viviendas, representas focos infecciones de enfermedades gastrointestinales y dérmicas. En muchos casos los animales domésticos se alimentan muy cerca e incluso de dichos depósitos.

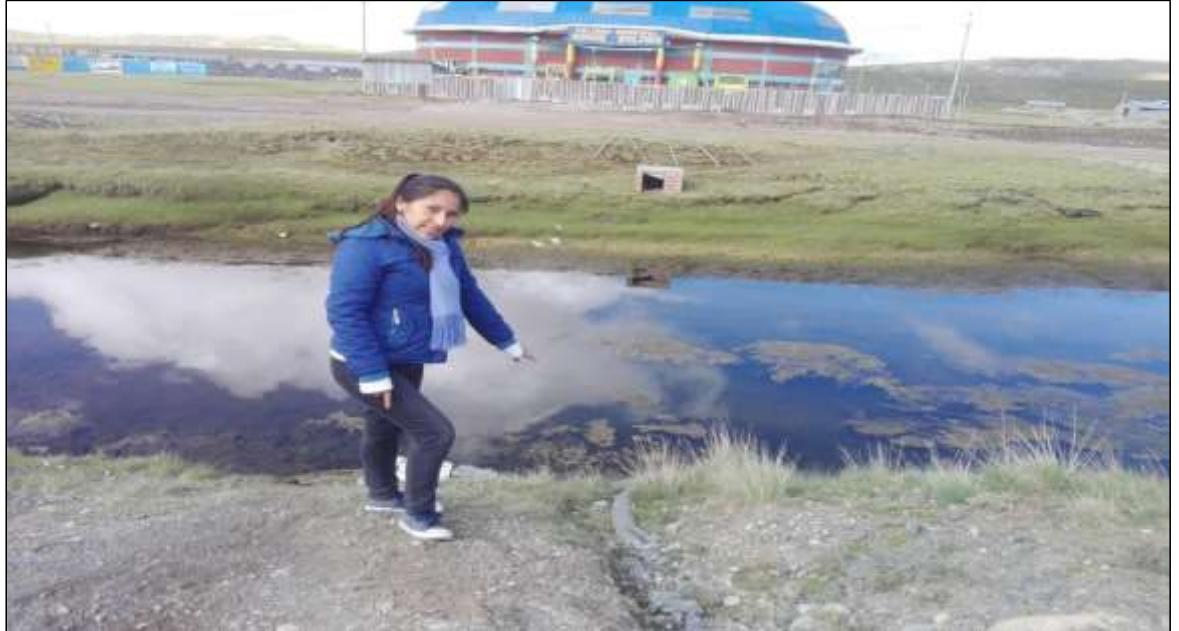
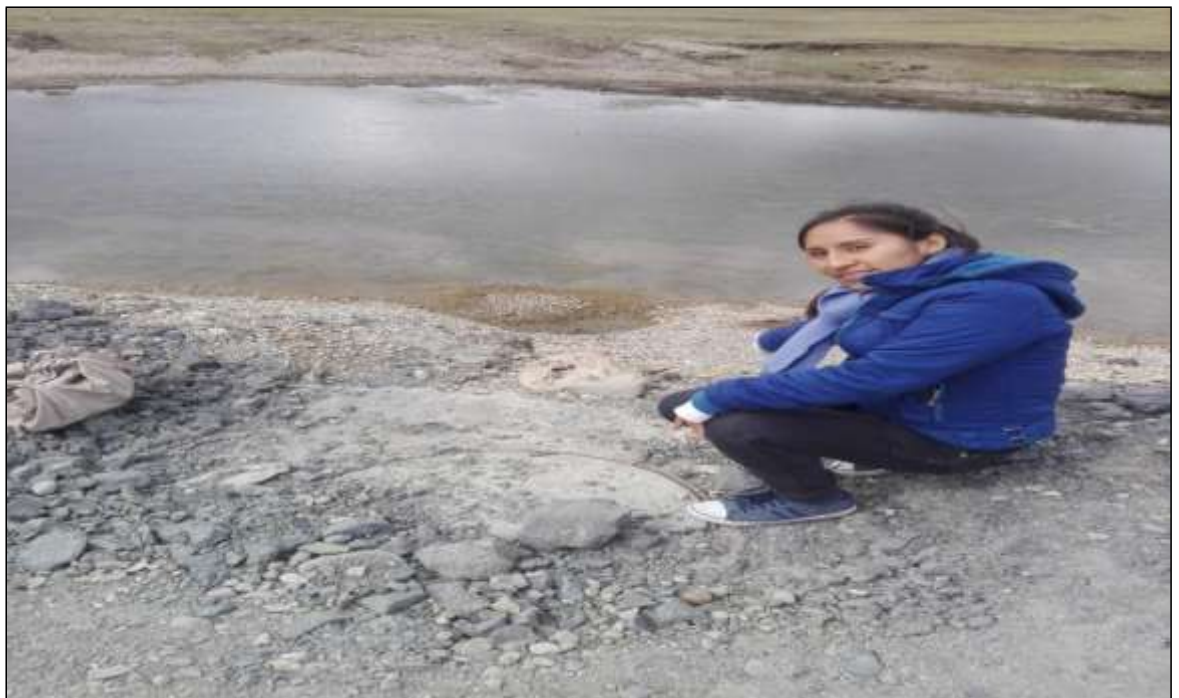
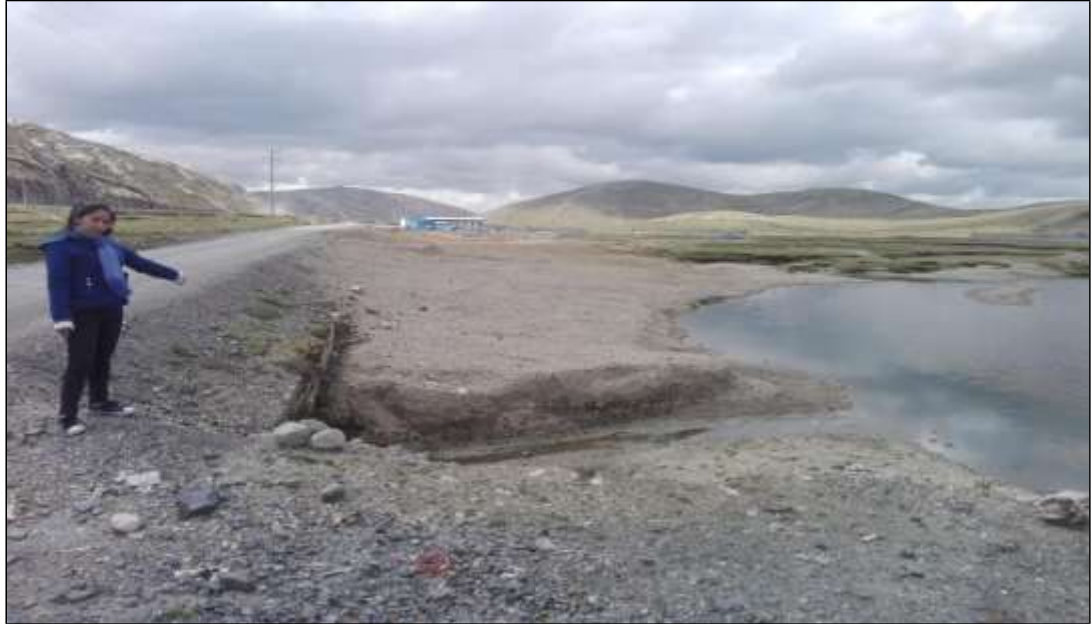
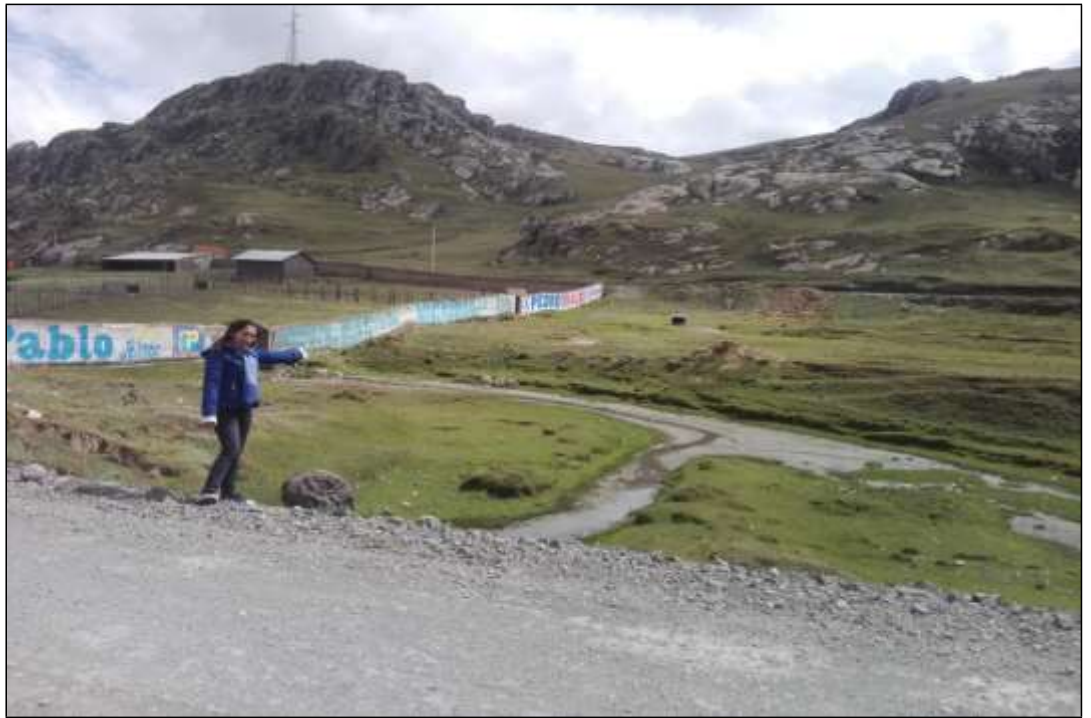
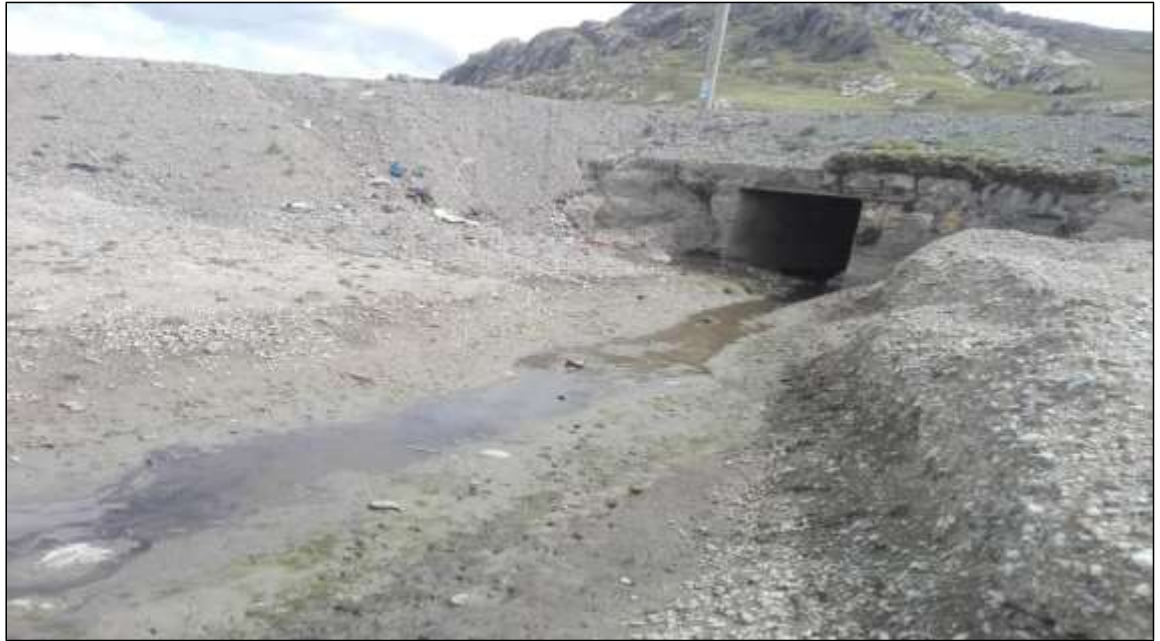
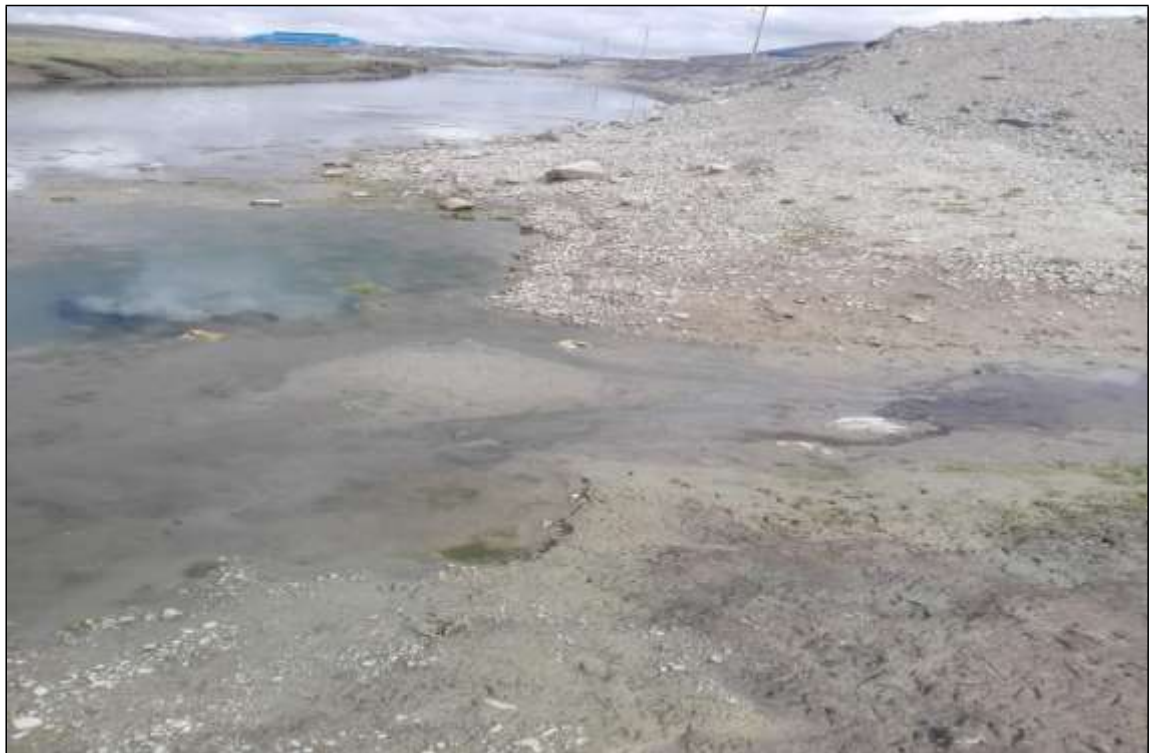
Imágenes N° 05: Vista de las descargas mediante buzones de concreto y efluentes

Asimismo, al hacer el recorrido por el río San Juan se observó que se tiene presencia de buzones que viene desde la población de Rancas, que estas a su vez por dentro del río San Juan descargan aguas residuales domesticas sin ningún tratamiento a las aguas del San Juan, afectando su calidad de esta (Ver imágenes N° 05) de la presente investigación.

En las vistas fotográficas se puede apreciar que las aguas residuales provenientes de la población de Rancas descargan mediante buzones de concreto al río San Juan, asimismo en las últimas imágenes se puede apreciar la descarga directa de aguas residuales en la parte baja del río San Juan.

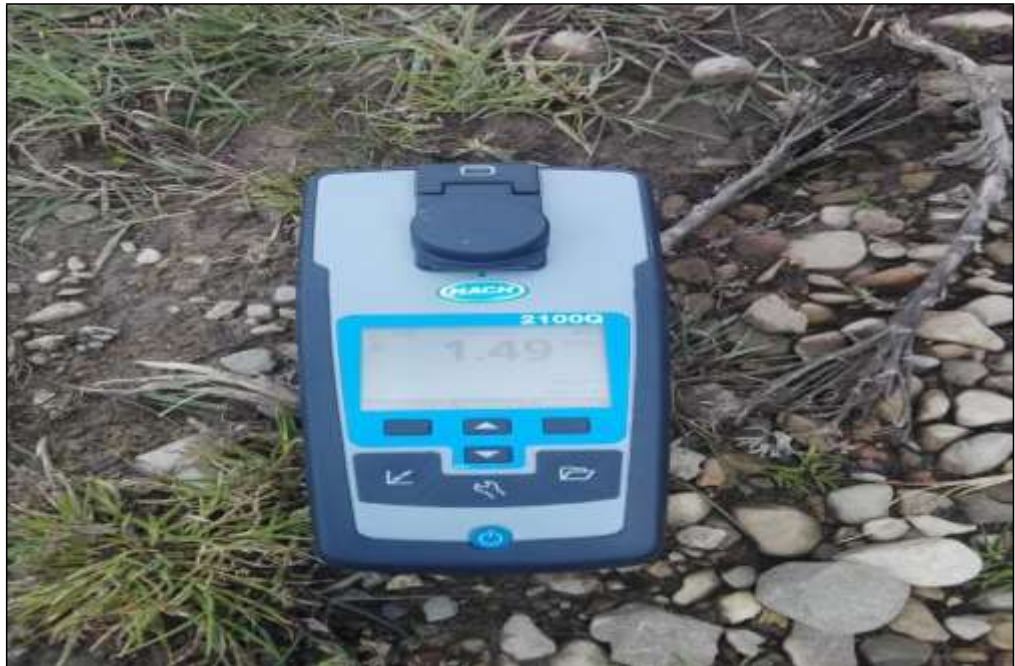
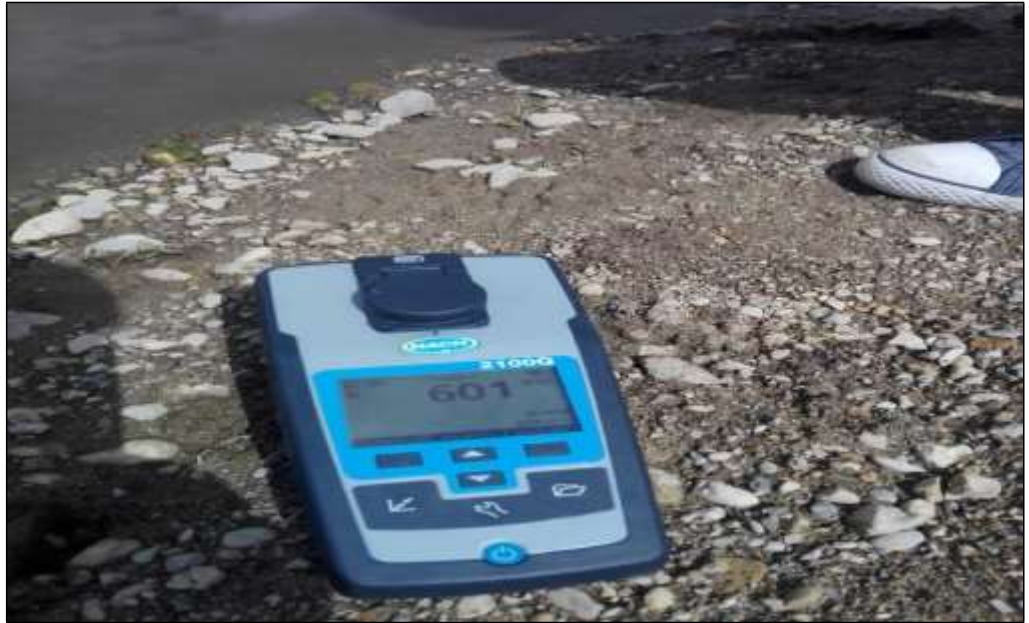
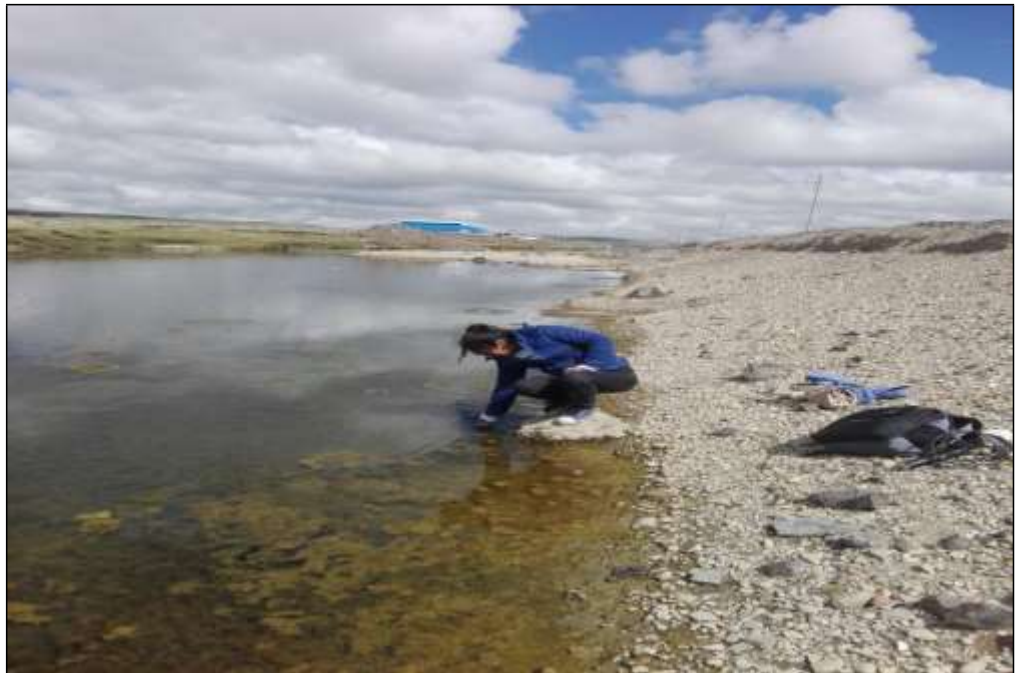
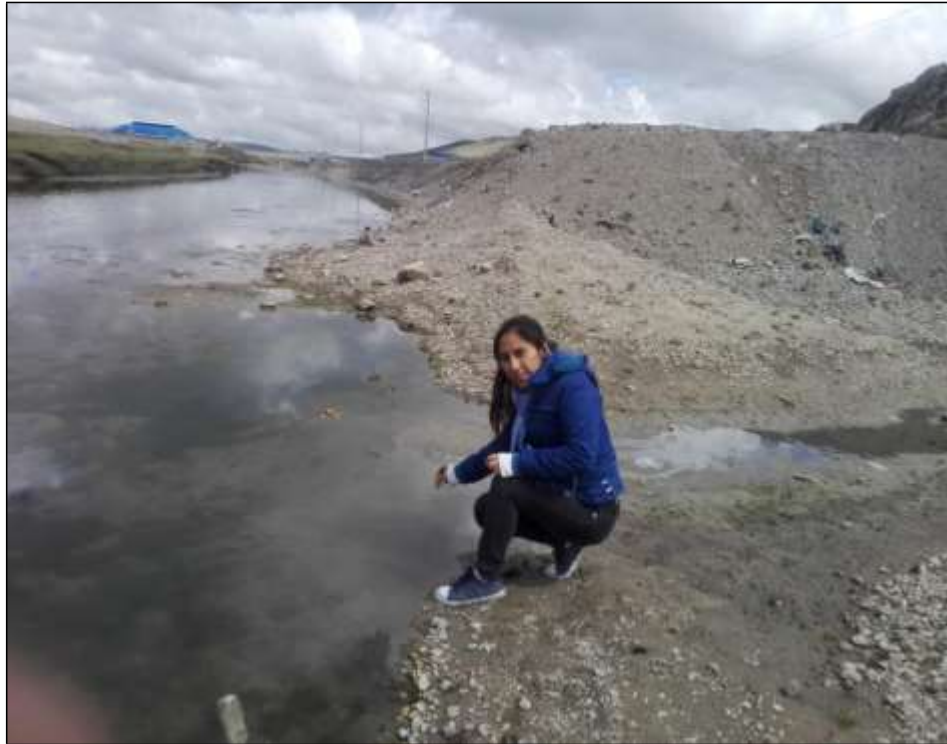
Imágenes N° 07: Vista de monitoreo del pH, turbidez y coliformes totales y fecales

Para determinar la calidad de agua se desarrolló el muestreo de las aguas cercanos a los vertimientos detectados en el río San Juan tal como se puede observar en las imágenes N° 07, los parámetros tomados son el pH, Turbidez y coliformes totales y coliformes fecales teniendo los resultados en el cuadro N° 05 y gráficos N° 10 al 13:

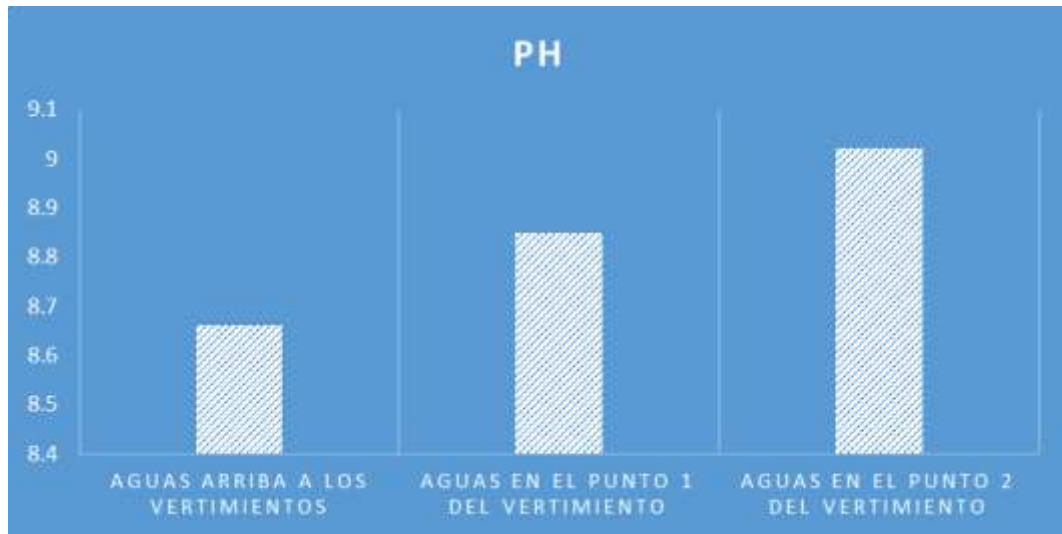
Gráfico N° 10: Resultado del Parámetro pH

Según los Estándares de Calidad Ambiental para Categoría 3 (Riego de vegetales y bebida de animales), el potencia de hidrogeno (pH) es de 6,5 – 8,5, por lo que vemos en los tres puntos de monitoreo del río San Juan no cumplimos con las ECA para categoría 3, ya que en el Aguas Arriba a los Vertimientos el pH es de 8.66, en el punto Aguas en el Punto 1 del Vertimiento el pH es de 8.85 y en el punto Aguas en el Punto 2 del Vertimiento el pH es de 9.02, estos valores altos se puede apreciar por la geología de la zona por la presencia de rocas calcáreas, asimismo este incremento se debe a la contribución de las aguas residuales domesticas que traen en sus aguas alcalinidad.

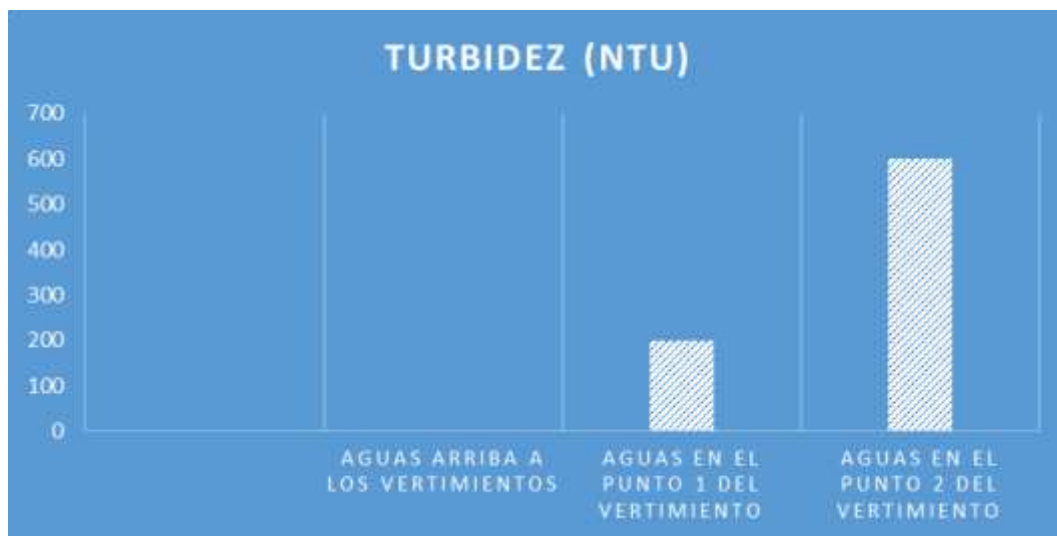
Gráfico N° 11: Resultado del Parámetro Turbidez

Según los Estándares de Calidad Ambiental para Categoría 3 (Riego de vegetales y bebida de animales), la turbidez (NTU) no se tiene un estándar establecido, pero como se puede ver la turbidez Aguas Arriba a los Vertimientos la turbidez (NTU) es de 1.49, en el punto Aguas en el Punto 1 del Vertimiento la turbidez (NTU) es de 199 y en el punto Aguas en el Punto 2 del Vertimiento la turbidez es de 602, estos valores suben a medida que los vertimientos de aguas residuales se realizan en el río San Juan, por lo que es un buen indicador que las aguas residuales domésticas están afectando la calidad agua con la presencia de turbidez en el agua.

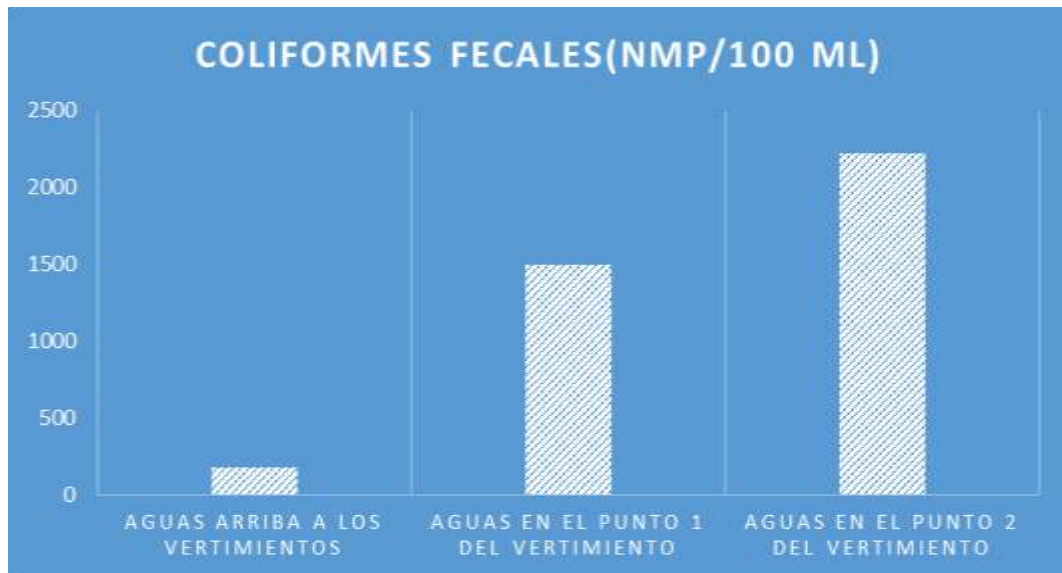
Gráficos N° 12: Resultado del Parámetro Coliformes Totales y Fecales

Interpretación del parámetro Coliformes Totales y Fecales en el Río San Juan

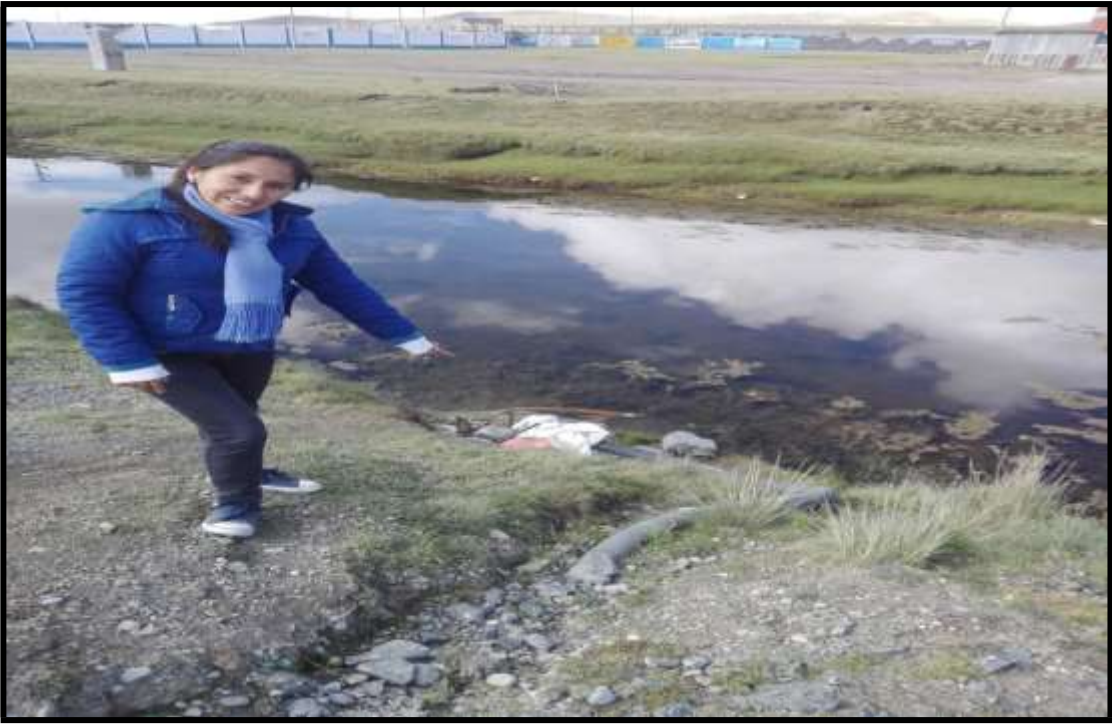
VISTA DE LOS VERTIMIENTOS DE AGUAS RESIDUALES EN EL RÍO SAN JUAN

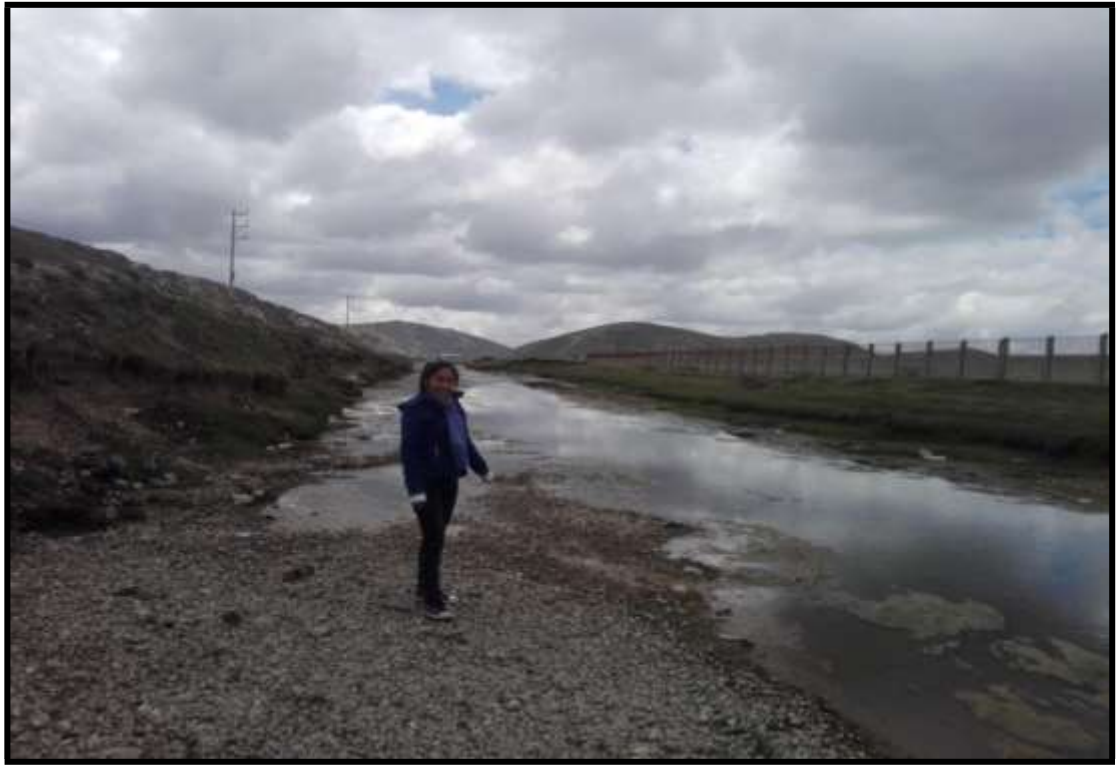
VISTA DE LA AFECTACIÓN DEL RÍO SAN JUAN

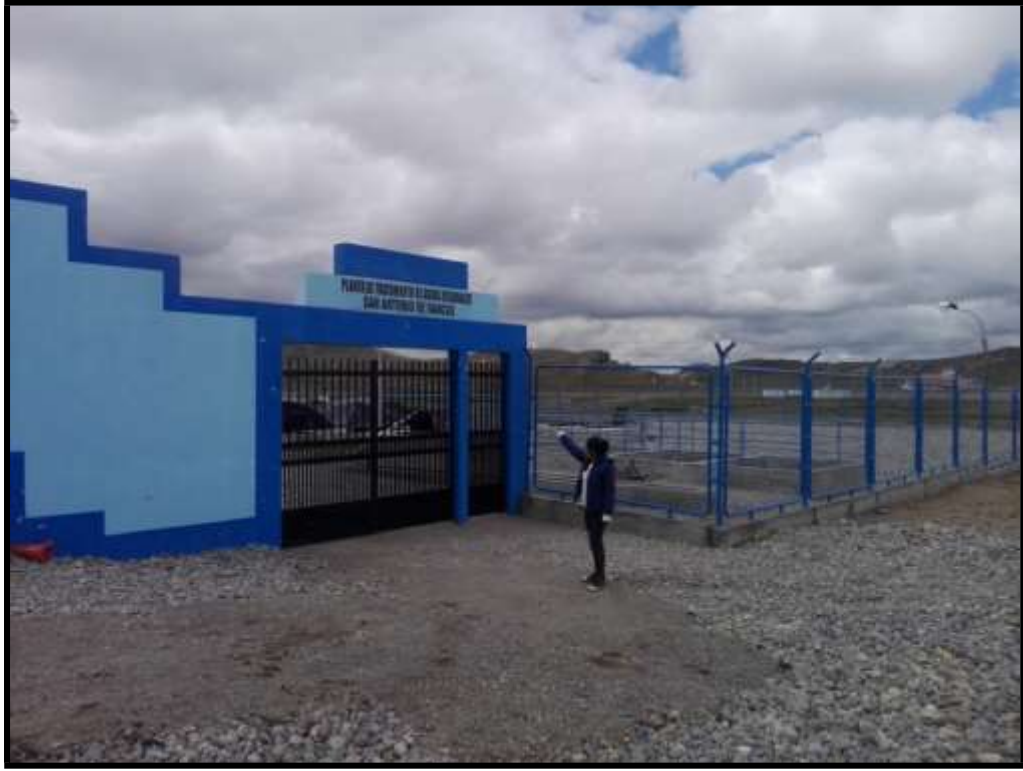
VISTA DE LA FUTURA PLANTA DE TRATAMIENTO
