**UNIVERSIDAD NACIONAL DANIEL ALCIDES CARRIÓN  
FACULTAD DE INGENIERÍA  
ESCUELA PROFESIONAL DE INGENIERÍA AMBIENTAL**

**TESIS**

**“ESTUDIO RETROSPECTIVO MICROBIOLÓGICO DE LAS  
AGUAS SUPERFICIALES DE LA MICROCUENCA DEL RÍO  
RAGRA DEL DISTRITO SIMÓN BOLÍVAR RANCAS PERIODOS  
AGOSTO 2012 – NOVIEMBRE 2016”**

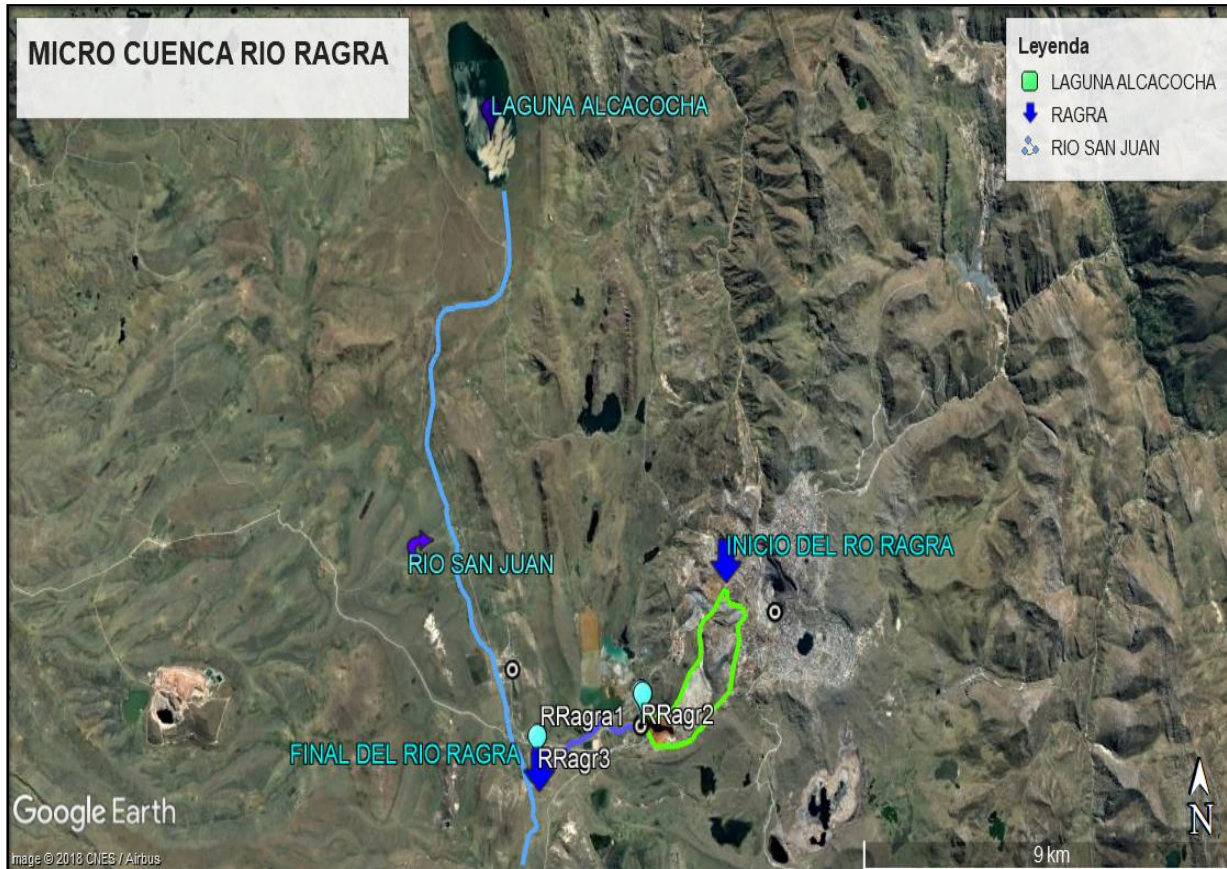
## PLANO N° 01: Plano de Ubicación de la Zona de Investigación

N° de Estación de Monitoreo	Descripción	Ubicación	Coordenadas UTM WGS 84		Altitud (msnm)
			Este	Norte	
<b>RRagra1</b>	Río Ragra, canal derecho, aproximadamente a 60m. antes de la descarga del río Ragra (margen izquierda)	CC. Rancas/Distrito de Simón Bolívar	359197	8816930	4251
<b>RRagra2</b>	Río Ragra, canal izquierdo, aproximadamente a 40m. antes de la descarga del río Ragra (margen derecho)	Quiulacocha /Distrito de Simón Bolívar	359175	8816894	4254
<b>RRagra3</b>	Río Ragra, aproximadamente a 50m. antes de tributar San Juan (margen derecha)	Quiulacocha /Distrito de Simón Bolívar	356709	8815509	4201

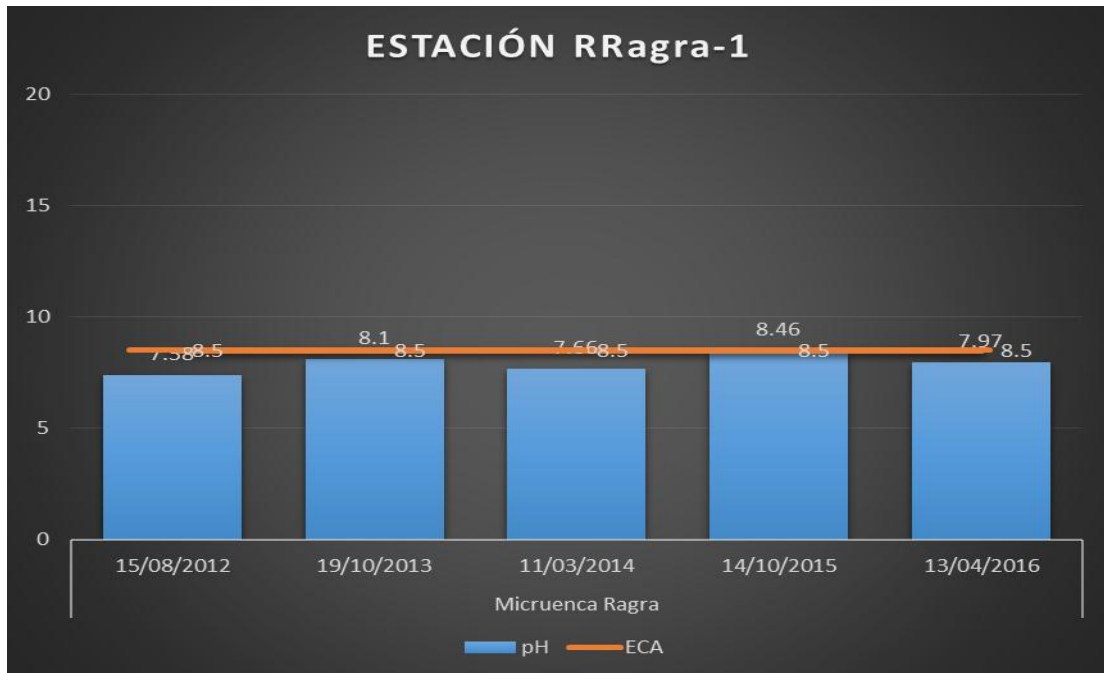
**GRÁFICO N° 1: Resultados de pH- RRagra 1**

Estación de Monitoreo	Descripción	Fecha de Monitoreo y Muestra tratada	pH	ECA
RRagra1	Río Ragra, canal derecho, aproximadamente a 60m. antes de la descarga del río Ragra (margen izquierda)	15/08/2012	7.38	6.5-8.5
		19/10/2013	8.1	6.5-8.5
		11/03/2014	7.66	6.5-8.5
		14/10/2015	8.46	6.5-8.5
		13/04/2016	7.97	6.5-8.5

Es una medida que indica la acidez o basicidad del agua. Su rango de 0 a 14, siendo el valor 7 el rango neutral. De esta manera, un valor de pH menor que 7 indica acidez, mientras que un valor mayor a 7, indica rango básico. Así mismo, es una medición de la cantidad relativa de iones de hidrogeno e hidróxido en el agua, por lo tanto, agua que contenga más iones de hidrogeno tiene una acidez mayor, mientras que agua que contenga más iones de hidróxidos tiene un rango básico. Esta medida puede afectarse por componentes químicos en el agua, razón por la que es considerado como un indicador importante de que el agua este cambiando químicamente. <sup>13</sup>

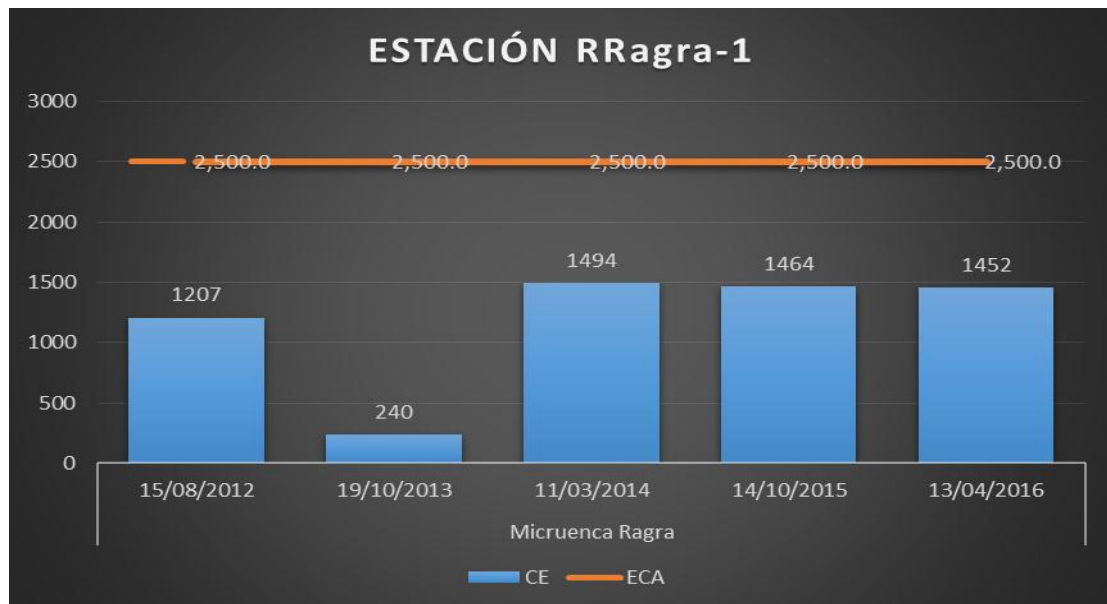
**GRÁFICO N° 7: Resultados de Conductividad Eléctrica (CE)- RRagra 1**

Estación de Monitoreo	Descripción	Fecha de Monitoreo y Muestra tratada	CE	ECA $\mu\text{s/cm}$
RRagra1	Río Ragra, canal derecho, aproximadamente a 60m. antes de la descarga del río Ragra (margen izquierda)	15/08/2012	1207	2500
		19/10/2013	240	2500
		11/03/2014	1494	2500
		14/10/2015	1464	2500
		13/04/2016	1452	2500

Es la capacidad que el agua tiene de conducir la corriente eléctrica. Este parámetro está relacionado con la presencia de iones disueltos en el agua, que son partículas con carga eléctricas. Por lo tanto, cuanto mayor sea la concentración de iones disueltos, mayor será la conductividad eléctrica del agua.

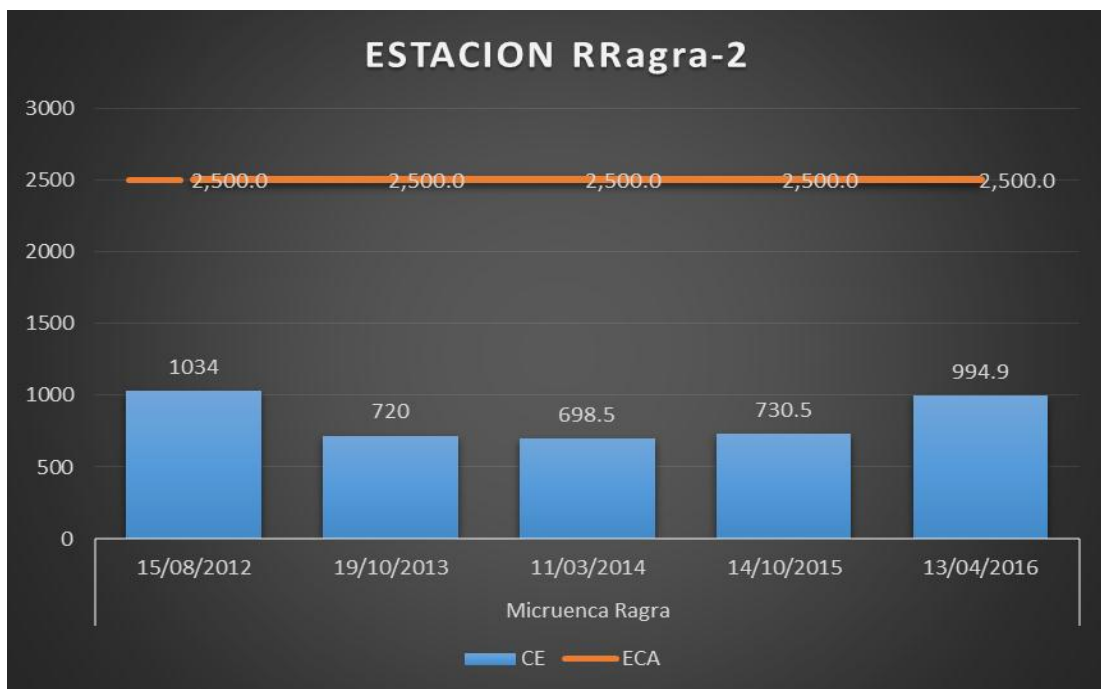
**GRÁFICO N° 8: Resultados de Conductividad Eléctrica (CE)- RRagra 2**

Estación de Monitoreo	Descripción	Fecha de Monitoreo y Muestra tratada	CE	ECA $\mu\text{s}/\text{cm}$
RRagra 2	Río Ragra, canal izquierdo, aproximadamente a 40m. antes de la descarga del río Ragra (margen derecho)	15/08/2012	1034	2500
		19/10/2013	720	2500
		11/03/2014	698.5	2500
		14/10/2015	730.5	2500
		13/04/2016	994.9	2500

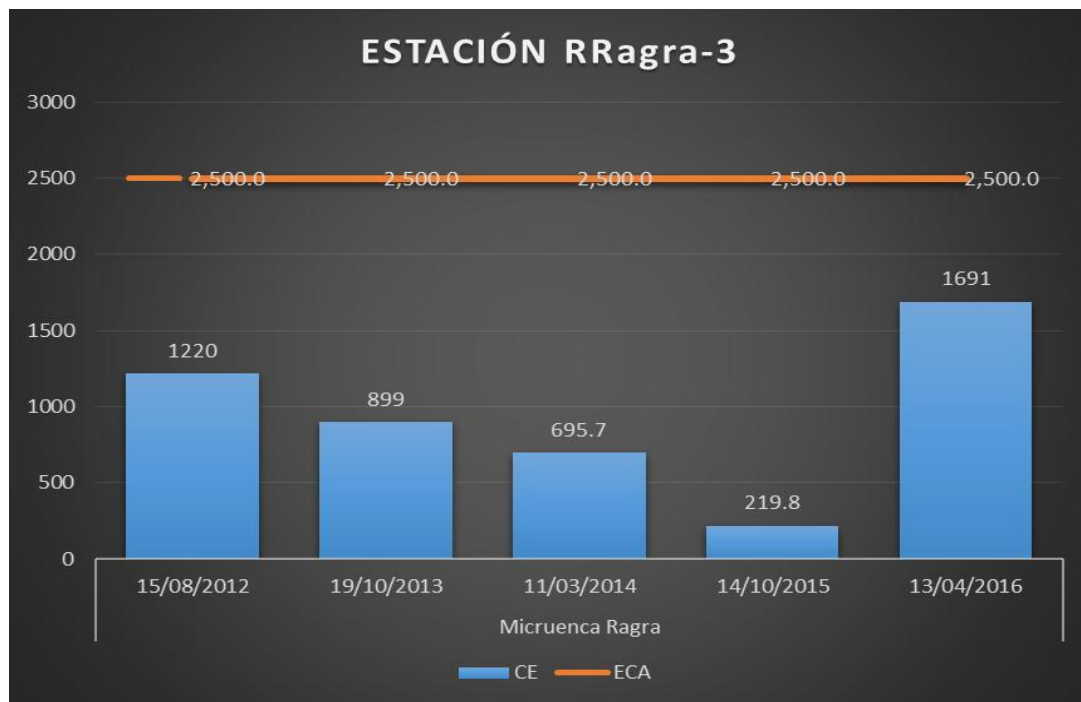
**GRÁFICO N° 9: Resultados de Conductividad Eléctrica (CE)- RRagra 3**

Estación de Monitoreo	Descripción	Fecha de Monitoreo y Muestra tratada	CE	ECA $\mu\text{s/cm}$
RRagra 3	Río Ragra, aproximadamente a 50m. antes de tributar San Juan (margen derecha)	15/08/2012	1220	2500
		19/10/2013	899	2500
		11/03/2014	695.7	2500
		14/10/2015	219.8	2500
		13/04/2016	1691	2500

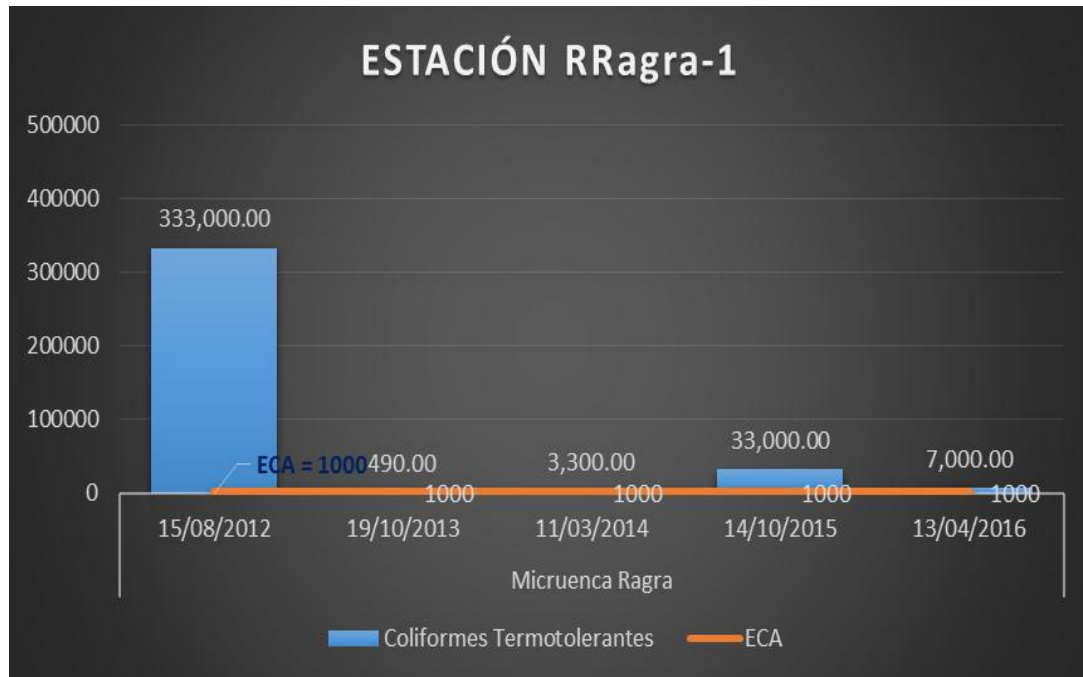
**GRÁFICO N° 10: Resultados de Coliformes Termotolerantes - RRagra1**

Estación de Monitoreo	Descripción	Fecha de Monitoreo y Muestra tratada	COLIFORMES TERMOTOLERANTES	ECA NMP/100 ml
RRagra1	Río Ragra, canal derecho, aproximadamente a 60m. antes de la descarga del río Ragra (margen izquierda)	15/08/2012	333000	1000
		19/10/2013	490	1000
		11/03/2014	3300	1000
		14/10/2015	33000	1000
		13/04/2016	7000	1000

Se les denomina Coliformes termotolerantes a ciertos miembros del grupo de Coliformes totales que están estrechamente relacionados con la contaminación fecal. Habitan en el intestino de los animales de sangre caliente, aunque también se presentan como saprofitos en el ambiente (excepto *E. coli*, que tiene origen intestinal). Presentan todas las características requeridas para ser un buen indicador de contaminación. Es

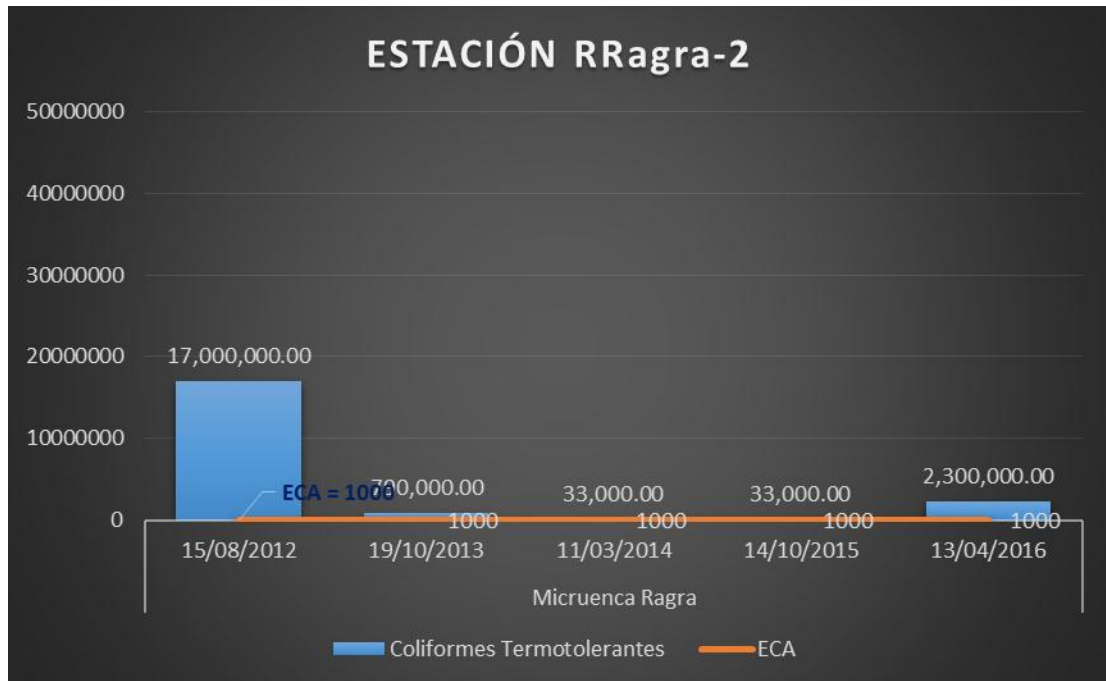
**GRÁFICO N° 11: Resultados de Coliformes Termotolerantes - RRagra 2**

Estación de Monitoreo	Descripción	Fecha de Monitoreo y Muestra tratada	COLIFORMES TERMOTOLERANTES ANTES	ECA NMP/100ml
RRagra 2	Río Ragra, canal izquierdo, aproximadamente a 40m. antes de la descarga del río Ragra (margen derecho)	15/08/2012	17000000	1000
		19/10/2013	790000	1000
		11/03/2014	33000	1000
		14/10/2015	33000	1000
		13/04/2016	2300000	1000

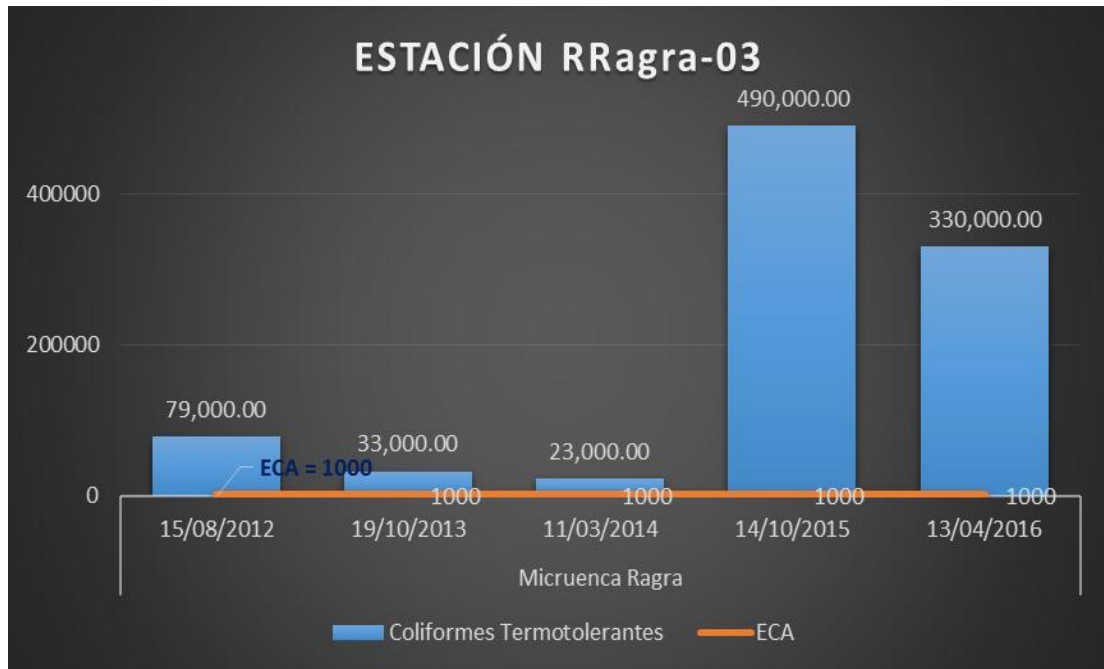
**GRÁFICO N° 12: Coliformes Termotolerantes - RRagra 3**

Estación de Monitoreo	Descripción	Fecha de Monitoreo y Muestra tratada	COLIFORMES TERMOTOLERANTES	ECA NMP/100 ml
RRagra 3	Río Ragra, aproximadamente a 50m. antes de tributar San Juan (margen derecha)	15/08/2012	79000	1000
		19/10/2013	33000	1000
		11/03/2014	23000	1000
		14/10/2015	490000	1000
		13/04/2016	330000	1000

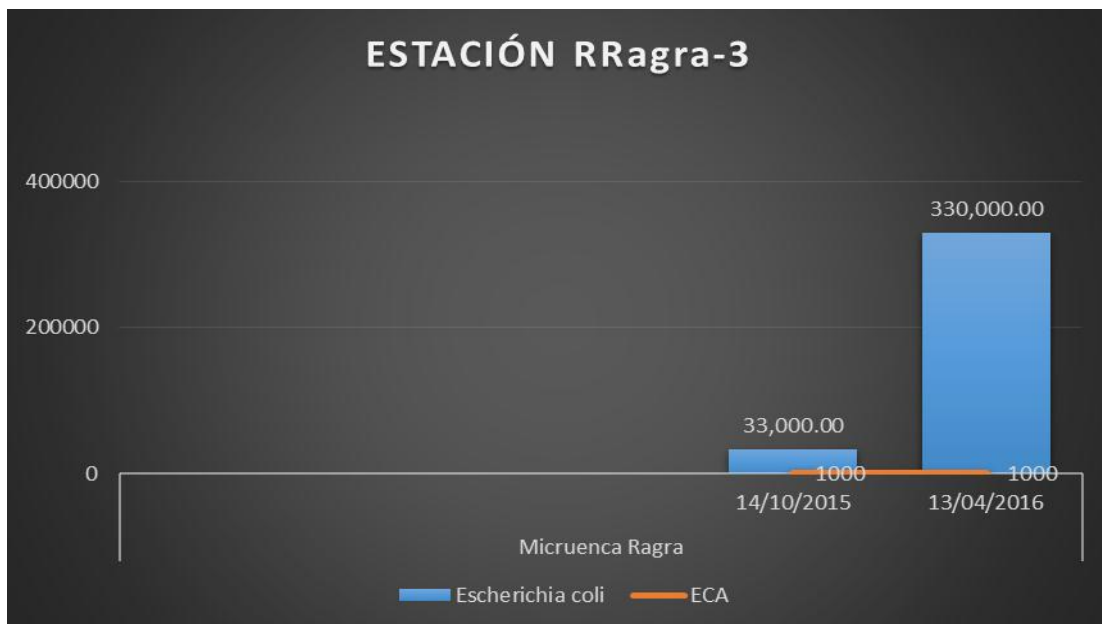
**GRÁFICO N° 15: Resultados de *Escherichia coli* - RRagra 3**

Estación de Monitoreo	Descripción	Fecha de Monitoreo y Muestra tratada	<i>ESCHERICHIA COLI</i>	ECA NMP/100ml
RRagra 3	Río Ragra, aproximadamente a 50m. antes de tributar San Juan (margen derecha)	14/10/2015	33000	1000
		13/04/2016	330000	1000

De todos los organismos Coliformes Totales, *Escherichia coli* es el organismo indicador de mayor precisión para detectar contaminación fecal, se encuentra exclusivamente en heces de humanos y animales de sangre caliente comprendido casi 95% del grupo de Coliformes totales en las heces. Además, se ha demostrado que estos organismos no se multiplican en forma apreciable en el ambiente. <sup>13</sup>

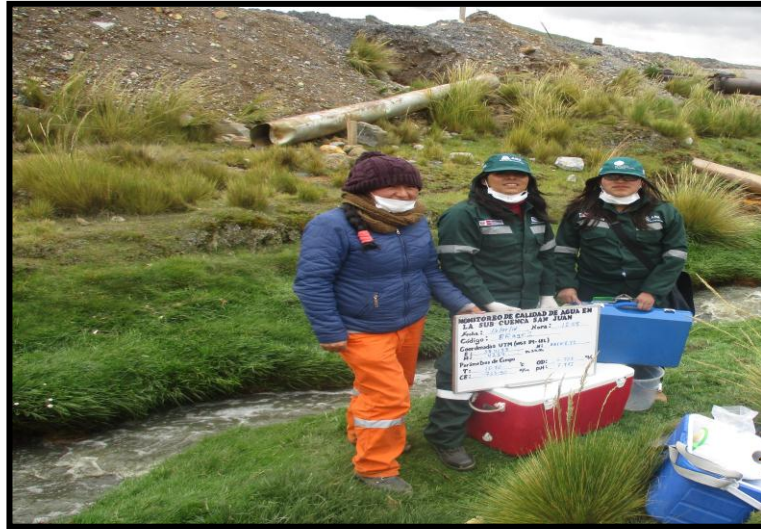
**Imagen N° 01: Monitoreo en la estación RRagra 2**

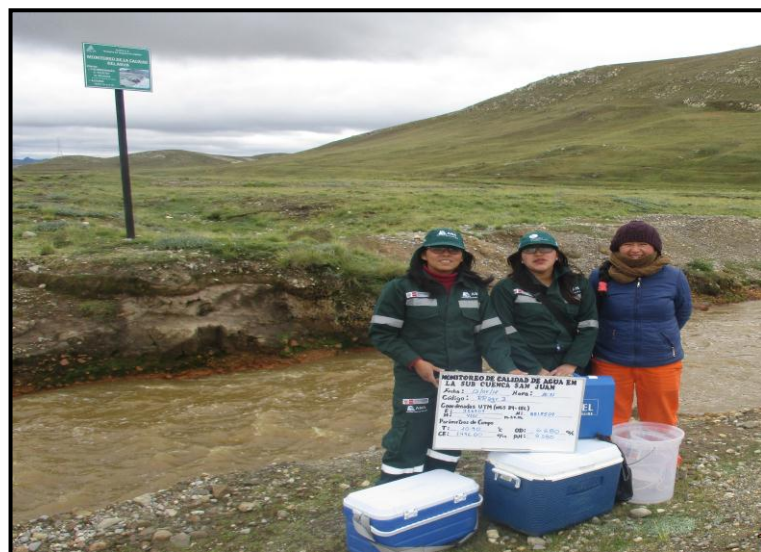
**Imagen N° 02: Monitoreo en la estación RRagra 3**

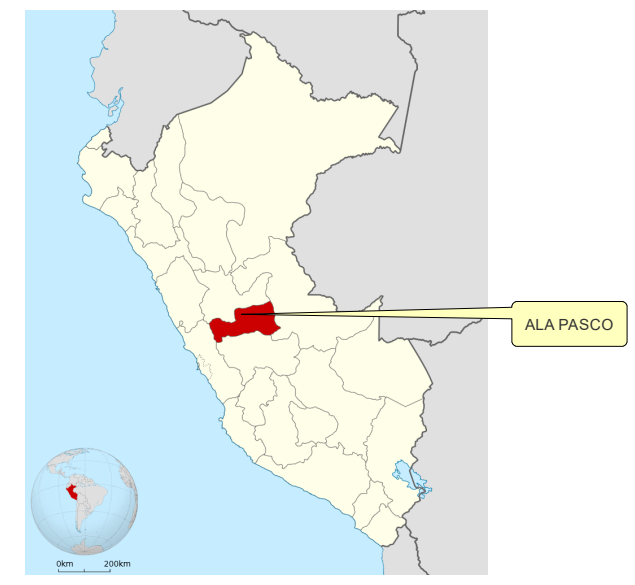
### MAPA DE UBICACION - ALA PASCO

- PUNTO DE MONITOREO DEL RIO RAGRA
- ▬ MARGEN
- ▬ RIO RAGRA
- ▬ RIOS
- LAGUNAS
- LIMITE ALA PASCO
