**Evaluación de la vulnerabilidad sísmica en viviendas de albañilería
confinada del Sector Salud del distrito de Yanacancha – Pasco - 2019**

TESIS

Ingeniero Civil

Cerro de Pasco - Perú - 2019

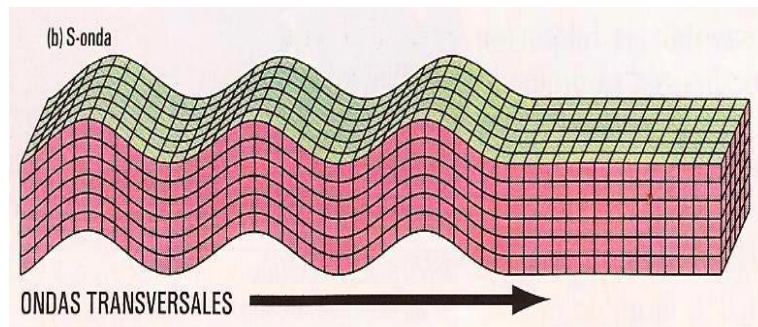
Ilustración 14. Ondas transversales
Fuente: Mallet (1810).

Producen una vibración de las partículas en dirección perpendicular a la propagación del movimiento con velocidades entre (3.7 km/s – 7.2 km/s). No alteran su volumen, son más lentas que las ondas P y no se propagan a través de fluidos.

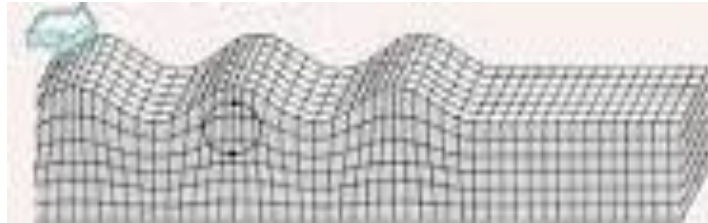
Ilustración 16. Ondas de tipo Rayleigh
Fuente: Mallet (1810).

Los movimientos son elípticos con respecto a la dirección de las ondas sobre planos verticales y en sentido opuesto a la dirección de propagación.

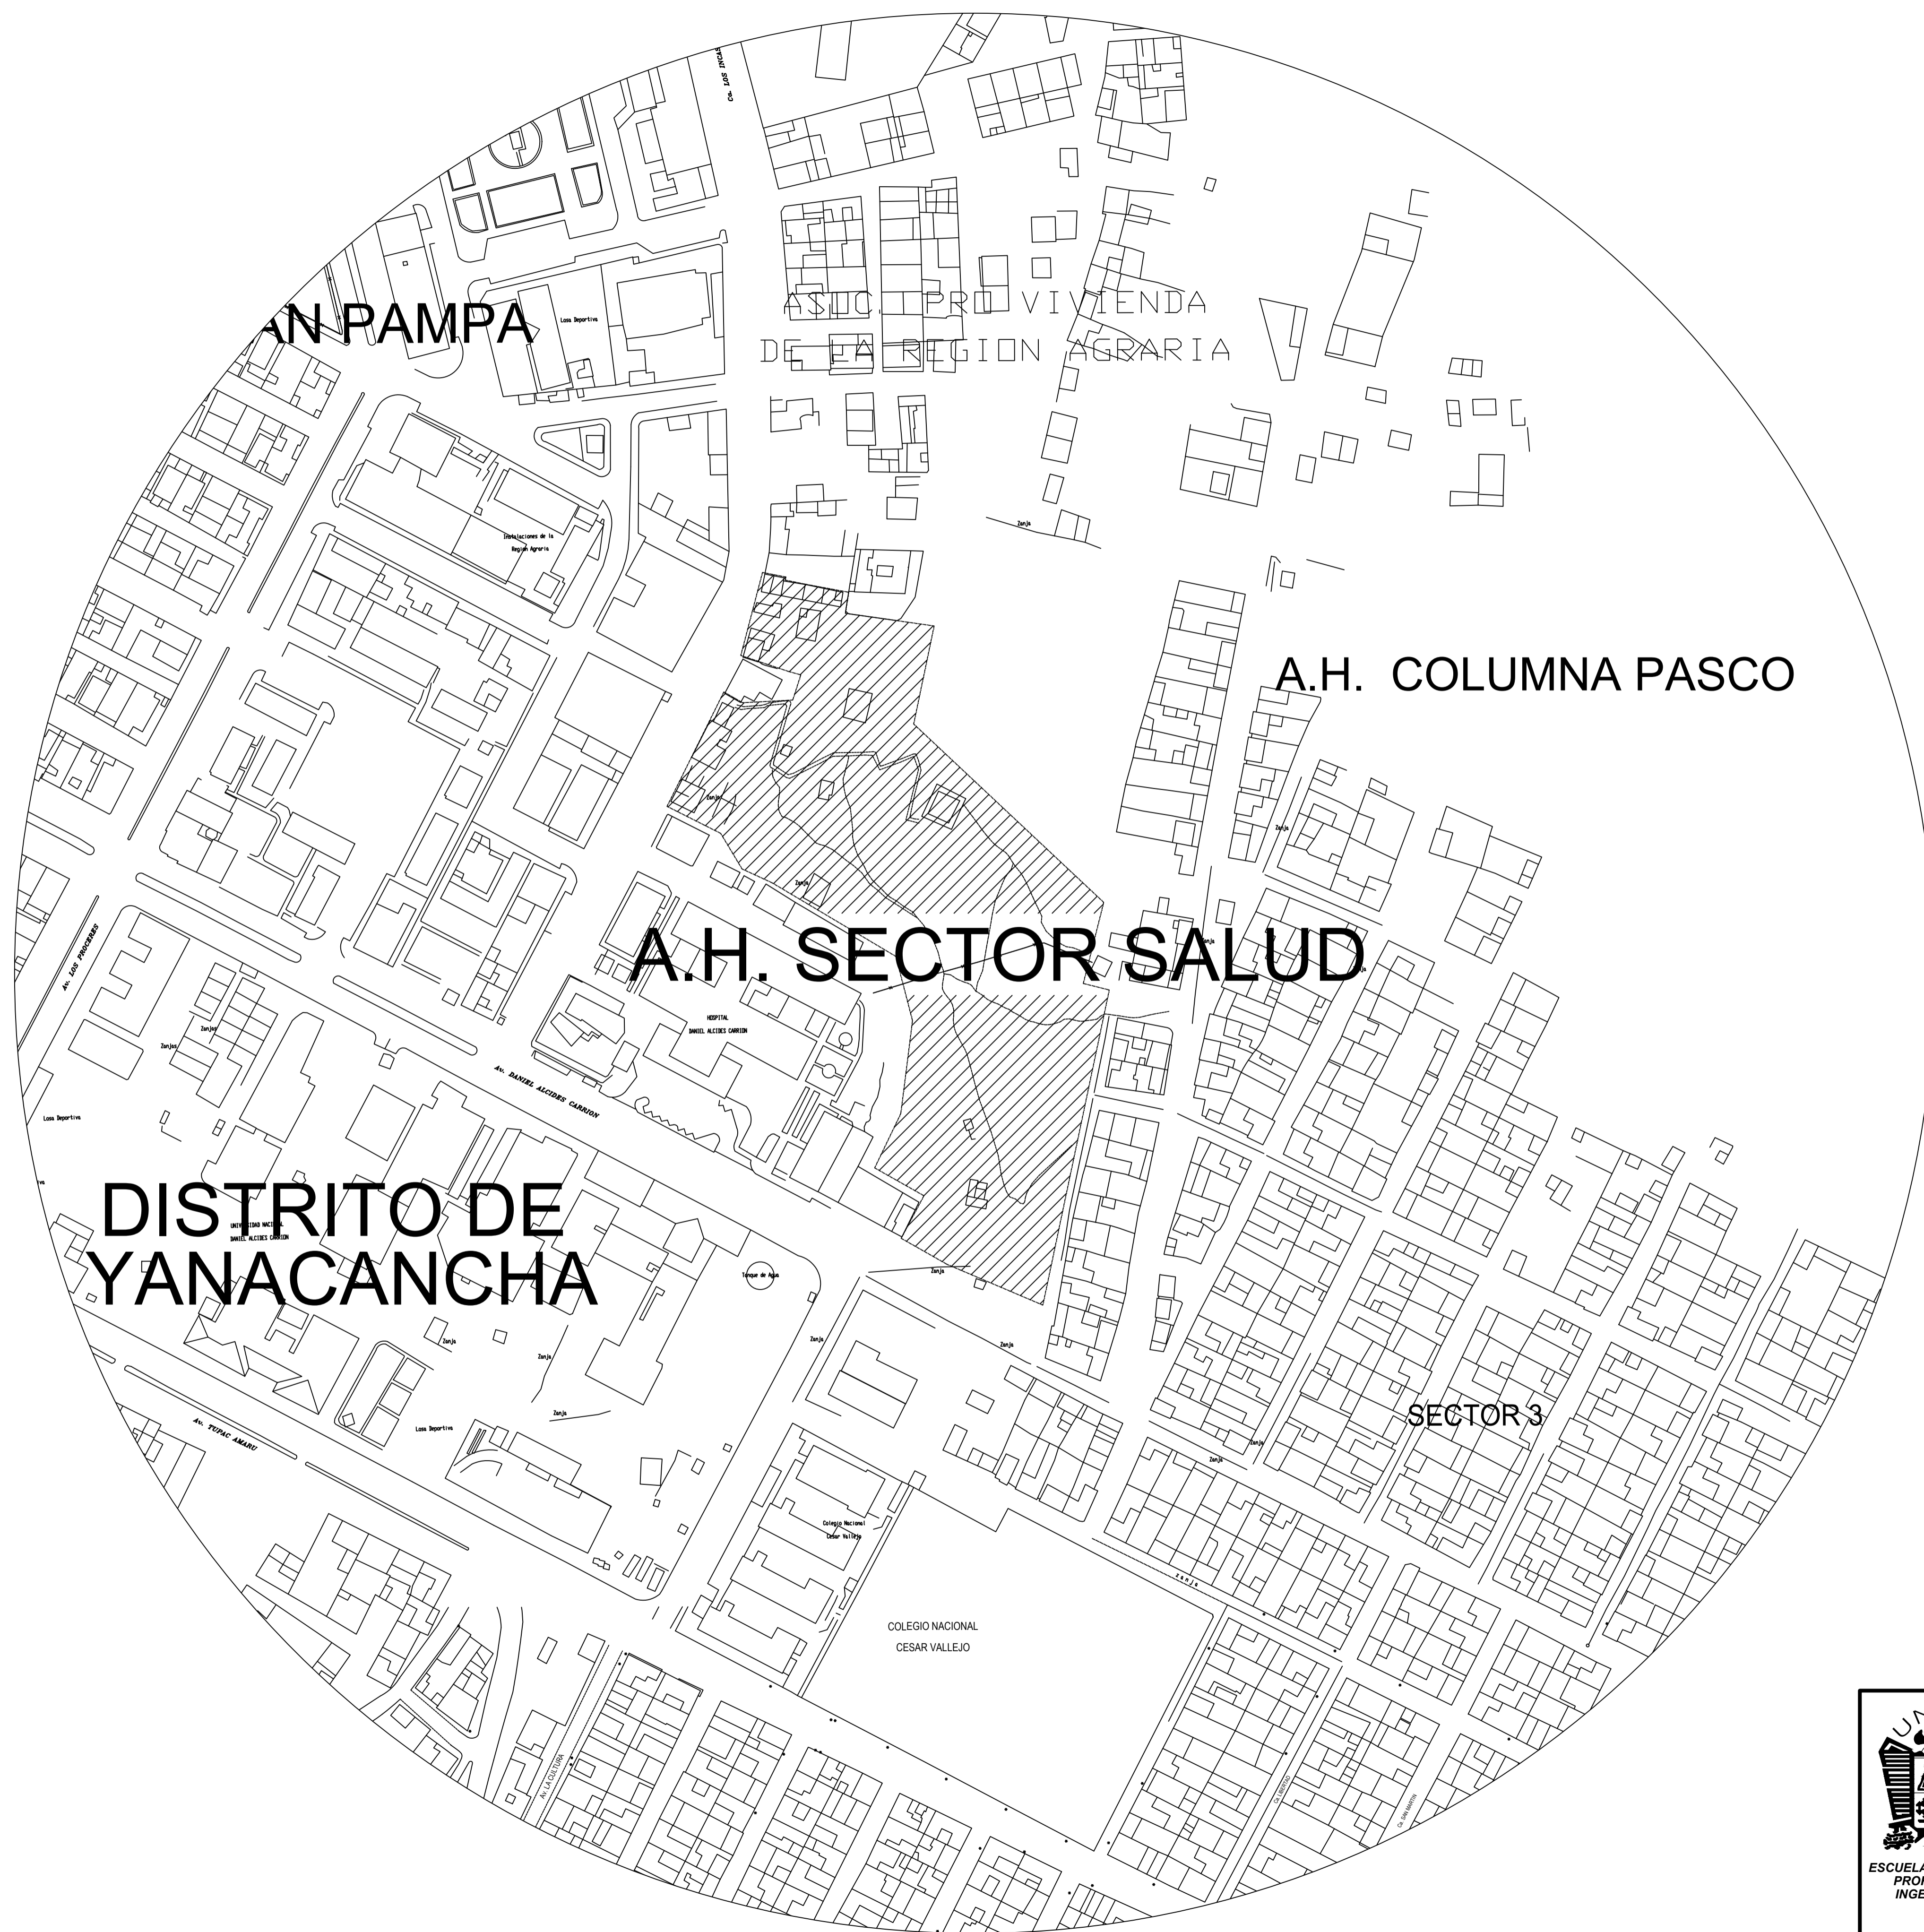
UBICACION DE ZONA DE ESTUDIO

DESCRIPCION	AREA	PORCENTAJE PARCIAL	PORCENTAJE
AREA UTIL	13,041.20		63.43
AREA DE VIVIENDA	12,469.20	60.65	
AREA DE EQUIPAMIENTO URBANO	572.00	2.78	
RECREACION PUBLICA	572.00	2.78	
Parque	572.00	2.78	
AREA DE CIRCULACION	7,517.33		36.57
AREA TOTAL	20,558.53		100.00

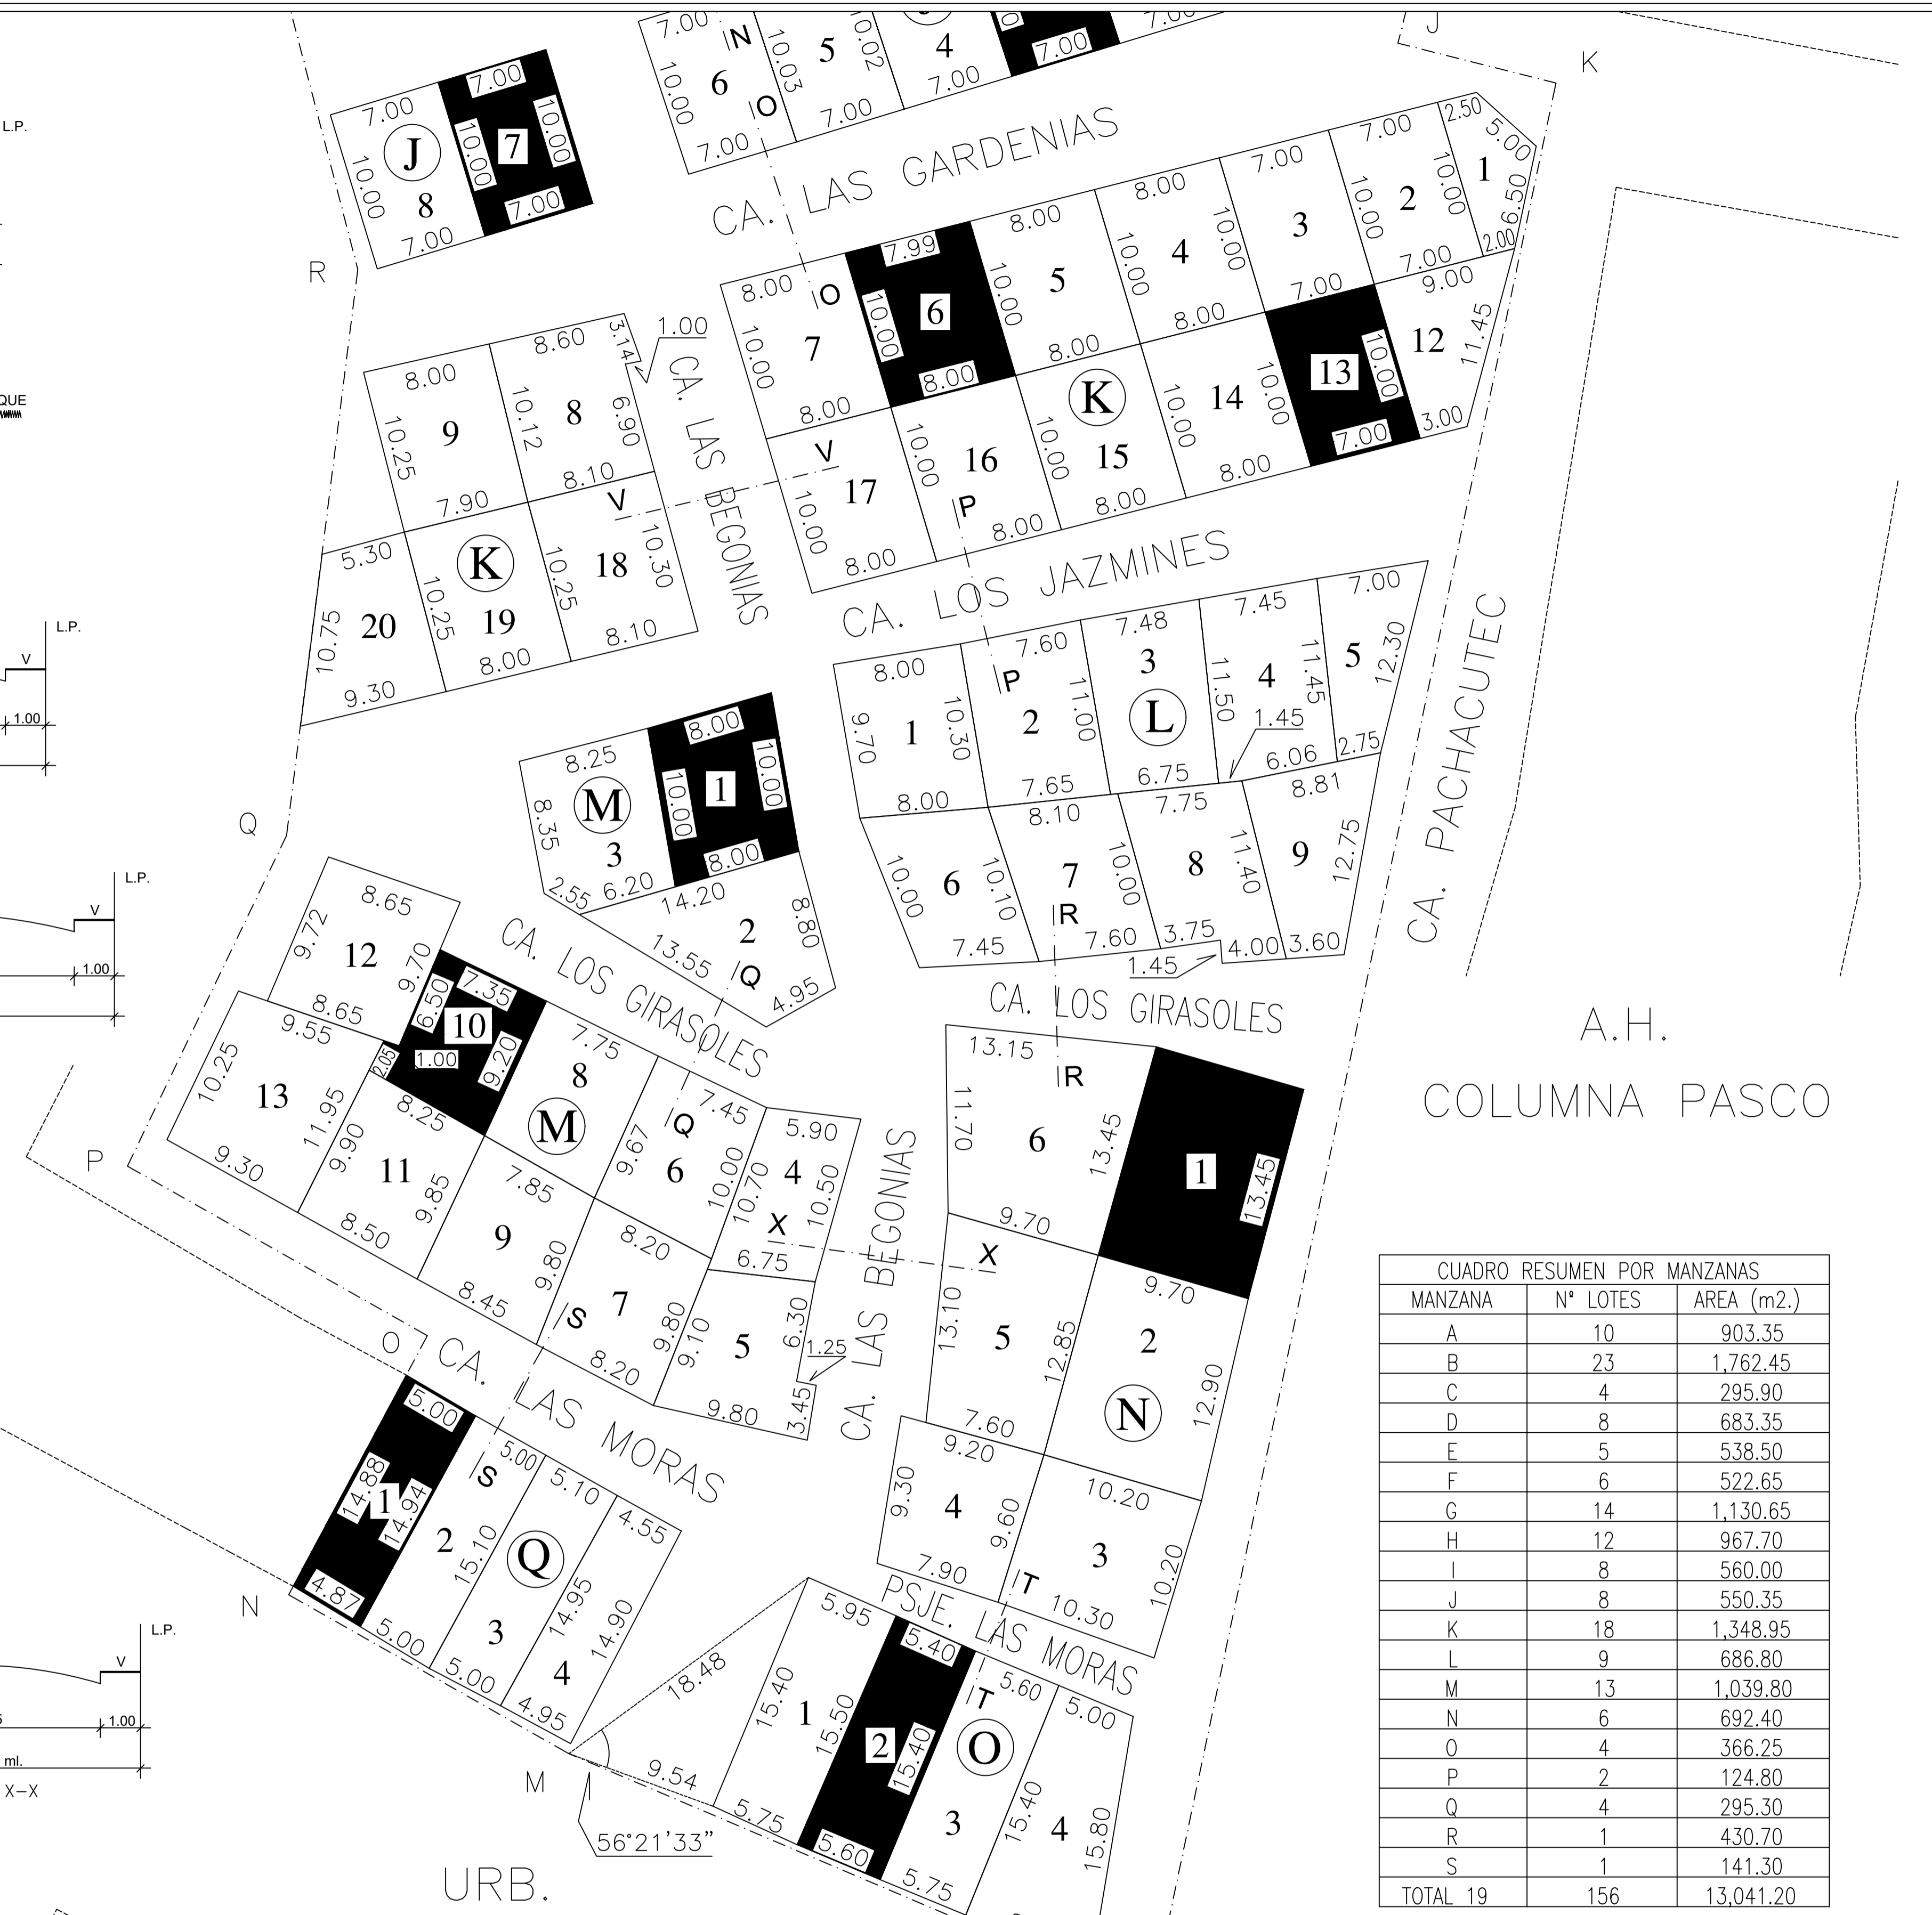
VIVIENDAS ESTUDIADAS

CUADRO RESUMEN POR MANZANAS		
MANZANA	N° LOTES	AREA (m2.)
A	10	903.35
B	23	1,762.45
C	4	295.90
D	8	683.35
E	5	538.50
F	6	522.65
G	14	1,130.65
H	12	967.70
I	8	560.00
J	8	550.35
K	18	1,348.95
L	9	686.80
M	13	1,039.80
N	6	692.40
O	4	366.25
P	2	124.80
Q	4	295.30
R	1	430.70
S	1	141.30
TOTAL	19	156
		13,041.20

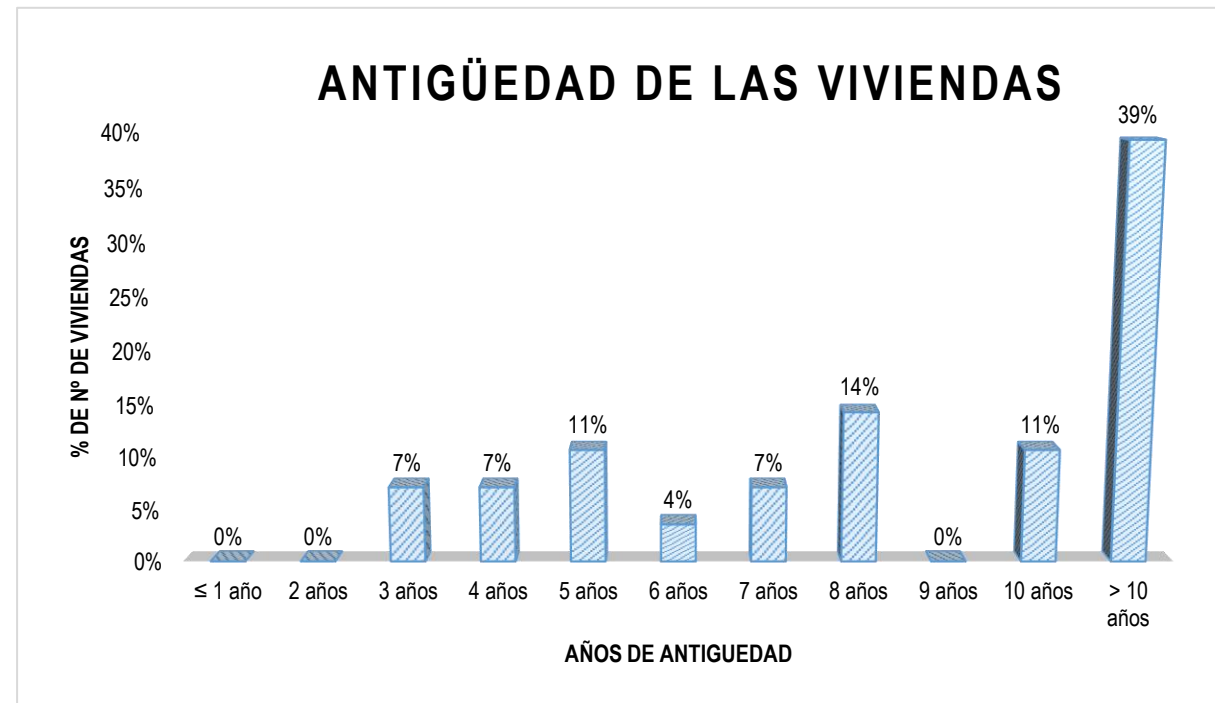
Antigüedad de la Vivienda	N° de viviendas	%	% ACUM.
≤ 1 año	0	0%	0%
2 años	0	0%	0%
3 años	2	7%	7%
4 años	2	7%	14%
5 años	3	11%	25%
6 años	1	4%	29%
7 años	2	7%	36%
8 años	4	14%	50%
9 años	0	0%	50%
10 años	3	11%	61%
> 10 años	11	39%	100%
TOTAL	28	100%
