TESIS

Evaluación y reparación de fisuras en estructuras de concreto

armado mediante el comité ACI 224 en el Distrito

de Vicco – Pasco 2018

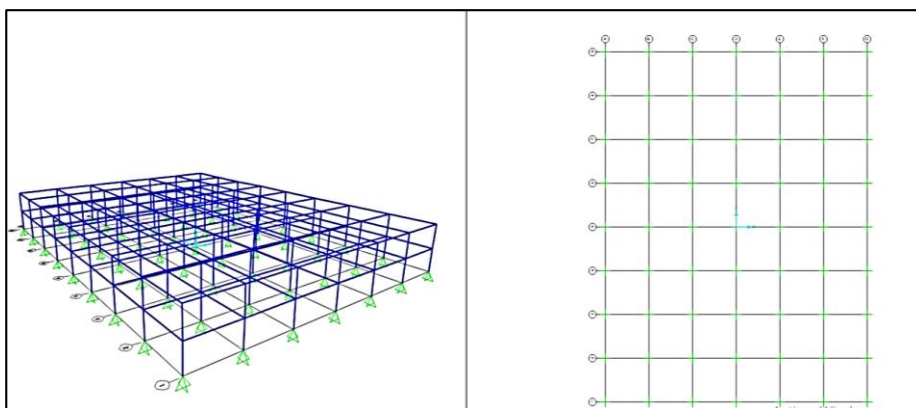
Ilustración 8: Análisis estructural de la estructura

Se ha evaluado la estructura de acuerdo a lo encontrado en campo, siendo dimensiones, ubicación, esfuerzos, resistencia y demás.

Considerando el análisis estructural, apoyándonos a utilizar el software SAP2000 se evidencia con los parámetros del ACI la máxima fisuras en todos los elementos estructurales, en tal sentido debe ser evaluado con los datos que se tiene en campo en cuanto a dimensión de las fisuras se refiere.
