TESIS

Análisis de riesgos y estudio de impacto estructural producto de la actividad minera a Tajo Abierto en el AA. HH. Santa Rosa del distrito de Chaupimarca en la Provincia y Región de Pasco

Autor: Bach. Beatriz Yovanna MEZA SALAZAR

Cerro de Pasco – Perú - 2020

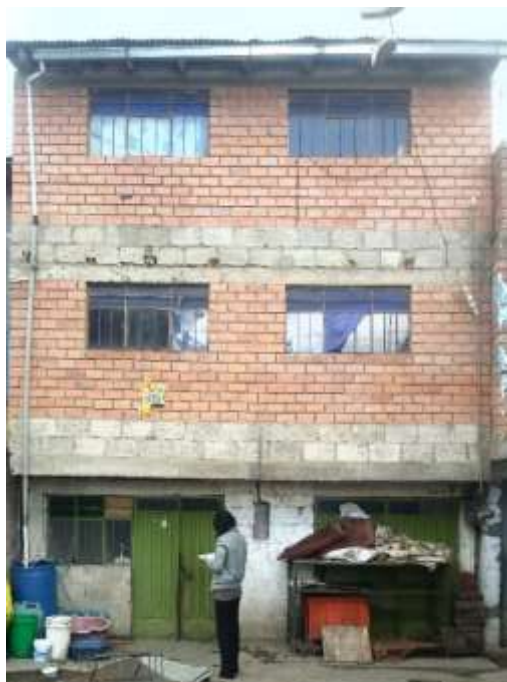
FOTOGRAFIA DE LA VIVIENDA

TIPO DE SUELO	BLANDO		
	INTERMEDIO	X	
	RIGIDO		
<ul style="list-style-type: none"> DATOS TECNICOS DE LA EDIFICACION: 			
	CARACTERISTICAS	MEDIDAS	OBSERVACIONES
<ul style="list-style-type: none"> ZAPATAS 	-	-	NO TIENE
<ul style="list-style-type: none"> COLUMNAS 	-	-	NO TIENE
<ul style="list-style-type: none"> TECHOS 	-	-	DE CALAMINA
<ul style="list-style-type: none"> VIGAS 	-	-	NO TIENE
<ul style="list-style-type: none"> PAREDES 	KING KONG	E=0.15	LEVES RAJADURAS
<ul style="list-style-type: none"> ESTUDIO DE LA VIVIENDA 			
CARACTERISTICAS DE LOS ELEMETOS ESTRUCTURALES			
Ubicación	VIVIENDA EN ASENTAMIENTO		X
	VIVIENDA EN PENDIENTE		
	SOBRE SUELO NO CONSOLIDADO		X
	CON NIVEL FREATICO SUPERFICIAL		
Mano de obra	BUENA		
	REGULAR		
	MALA		
	MUY MALA		X
Materiales	LADRILLO		
	KINKONG		X
	ADOBE		
	CALAMINA O MADERA		
Estructuración	VIVIENDA SIN JUNTAS SÍSMICAS		X
	MUROS SIN CONFINAR		X
	MUROS PICADOS- RAJADOS		
	MUROS PORTANTES DE KING KONG O LADRILLO

LOSA DE LOS TECHOS A DESNIVEL		
Factores Degradantes	ACERO DE REFUERZO EXPUESTO		
	CANGREJERAS Y MAL ENCOFRADO		
	EFLORENCIA EN MUROS		X
	HUMEDAD EN MUROS		X
	MUROS DE ADOBE		
	UNIÓN NO MONOLÍTICA DEL MURO TECHO

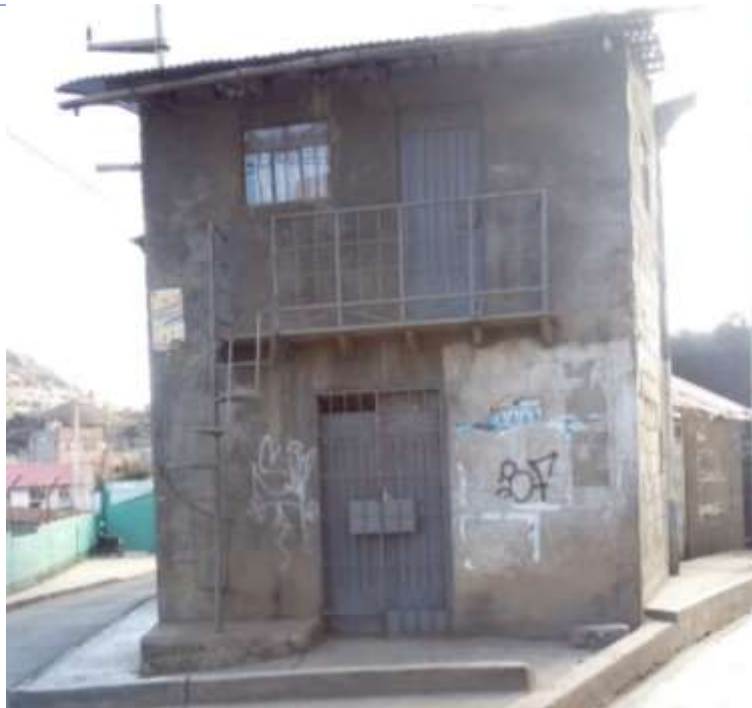
FOTOGRAFIA DE LA VIVIENDA

TIPO DE SUELO	BLANDO		
	INTERMEDIO	X	
	RIGIDO		
<ul style="list-style-type: none"> DATOS TECNICOS DE LA EDIFICACION: 			
	CARACTERISTICAS	MEDIDAS	OBSERVACIONES

• ZAPATAS	-	-	NO TIENE
• COLUMNAS	-	-	NO TIENE
• TECHOS	-	-	DE CALAMINA
• VIGAS	-	-	NO TIENE
• PAREDES	KING KONG	E=0.15	-
<ul style="list-style-type: none"> ESTUDIO DE LA VIVIENDA 			
CARACTERISTICAS DE LOS ELEMETOS ESTRUCTURALES			
Ubicación	VIVIENDA EN ASENTAMIENTO	X	
	VIVIENDA EN PENDIENTE		
	SOBRE SUELO NO CONSOLIDADO		
	CON NIVEL FREATICO SUPERFICIAL		
Mano de obra	BUENA		
	REGULAR		
	MALA	X	
	MUY MALA		
Materiales	LADRILLO		
	KINKONG	X	
	ADOBE		
	CALAMINA O MADERA		
Estructuración	VIVIENDA SIN JUNTAS SÍSMICAS	X	
	MUROS SIN CONFINAR		
	MUROS PICADOS- RAJADOS	X	
	MUROS PORTANTES DE KING KONG O LADRILLO	X	
	LOSA DE LOS TECHOS A DESNIVEL		
Factores Degradantes	ACERO DE REFUERZO EXPUESTO	X	
	CANGREJERAS Y MAL ENCOFRADO		
	EFLORENCIA EN MUROS		
	HUMEDAD EN MUROS		
	MUROS DE ADOBE		
	UNIÓN NO MONOLÍTICA DEL MURO TECHO

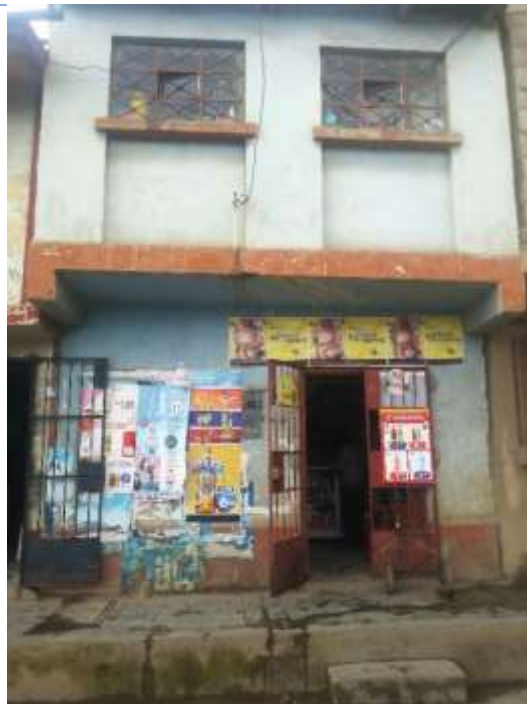
FOTOGRAFIA DE LA VIVIENDA

TIPO DE SUELO	BLANDO		
	INTERMEDIO	X	
	RIGIDO		
<ul style="list-style-type: none"> DATOS TECNICOS DE LA EDIFICACION: 			
	CARACTERISTICAS	MEDIDAS	OBSERVACIONES
<ul style="list-style-type: none"> ZAPATAS 	-	-	NO TIENE
<ul style="list-style-type: none"> COLUMNAS 	-	20*20CM	NO TIENE
<ul style="list-style-type: none"> TECHOS 	-	-	DE CALAMINA
<ul style="list-style-type: none"> VIGAS 	-	20*40CM-	-
<ul style="list-style-type: none"> PAREDES 	LADRILLO	E=0.15	-
<ul style="list-style-type: none"> ESTUDIO DE LA VIVIENDA 			
CARACTERISTICAS DE LOS ELEMETOS ESTRUCTURALES			
Ubicación	VIVIENDA EN ASENTAMIENTO		
	VIVIENDA EN PENDIENTE		
	SOBRE SUELO NO CONSOLIDADO	X	
	CON NIVEL FREATICO SUPERFICIAL		
Mano de obra	BUENA		
	REGULAR	X	
	MALA		
	MUY MALA		
Materiales	LADRILLO		
	KINGKONG	X	
	ADOBE		
	CALAMINA O MADERA		
Estructuración	VIVIENDA SIN JUNTAS SÍSMICAS	X	
	MUROS SIN CONFINAR		
	MUROS PICADOS- RAJADOS		
	MUROS PORTANTES DE KING KONG O LADRILLO	X

LOSA DE LOS TECHOS A DESNIVEL		
Factores Degradantes	ACERO DE REFUERZO EXPUESTO		
	CANGREJERAS Y MAL ENCOFRADO		
	EFLORENCIA EN MUROS		
	HUMEDAD EN MUROS	X	
	MUROS DE ADOBE		
	UNIÓN NO MONOLÍTICA DEL MURO TECHO

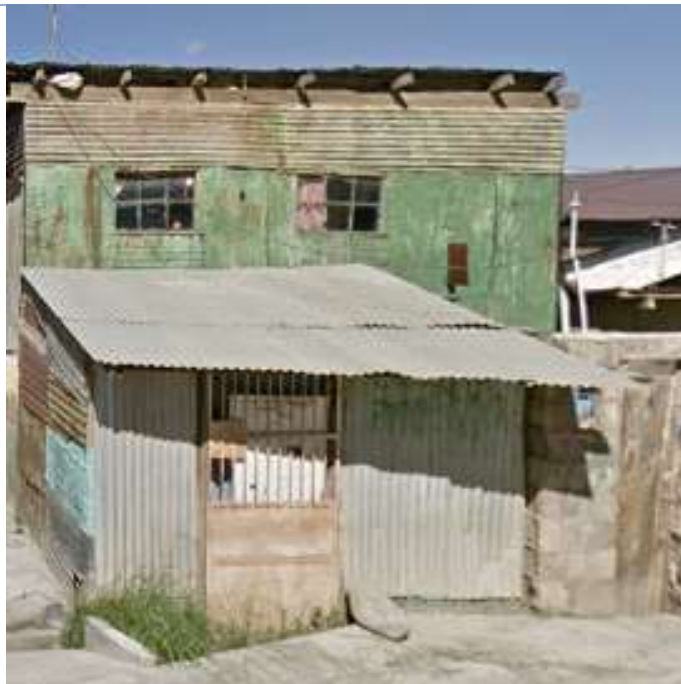
FOTOGRAFIA DE LA VIVIENDA

TIPO DE SUELO	BLANDO		
	INTERMEDIO	X	
	RIGIDO		
<ul style="list-style-type: none"> DATOS TECNICOS DE LA EDIFICACION: 			
	CARACTERISTICAS	MEDIDAS	OBSERVACIONES
<ul style="list-style-type: none"> ZAPATAS 	-	-	NO TIENE
<ul style="list-style-type: none"> COLUMNAS 	-	-	NO TIENE
<ul style="list-style-type: none"> TECHOS 	-	-	DE CALAMINA
<ul style="list-style-type: none"> VIGAS 	-	-	NO TIENE
<ul style="list-style-type: none"> PAREDES 	-	E=0.15	DE CALAMINA
<ul style="list-style-type: none"> ESTUDIO DE LA VIVIENDA 			
CARACTERISTICAS DE LOS ELEMETOS ESTRUCTURALES			
Ubicación	VIVIENDA EN ASENTAMIENTO		
	VIVIENDA EN PENDIENTE	X	
	SOBRE SUELO NO CONSOLIDADO		
	CON NIVEL FREATICO SUPERFICIAL		
Mano de obra	BUENA		
	REGULAR		
	MALA	X	
	MUY MALA		
Materiales	LADRILLO		
	KINGKONG	X	
	ADOBE		
	CALAMINA O MADERA		
Estructuración	VIVIENDA SIN JUNTAS SÍSMICAS		
	MUROS SIN CONFINAR	X	
	MUROS PICADOS- RAJADOS		
	MUROS PORTANTES DE KING KONG O LADRILLO

LOSA DE LOS TECHOS A DESNIVEL		
Factores Degradantes	ACERO DE REFUERZO EXPUESTO		
	CANGREJERAS Y MAL ENCOFRADO		
	EFLORENCENCIA EN MUROS	X	
	HUMEDAD EN MUROS	X	
	MUROS DE ADOBE	X	
	UNIÓN NO MONOLÍTICA DEL MURO TECHO

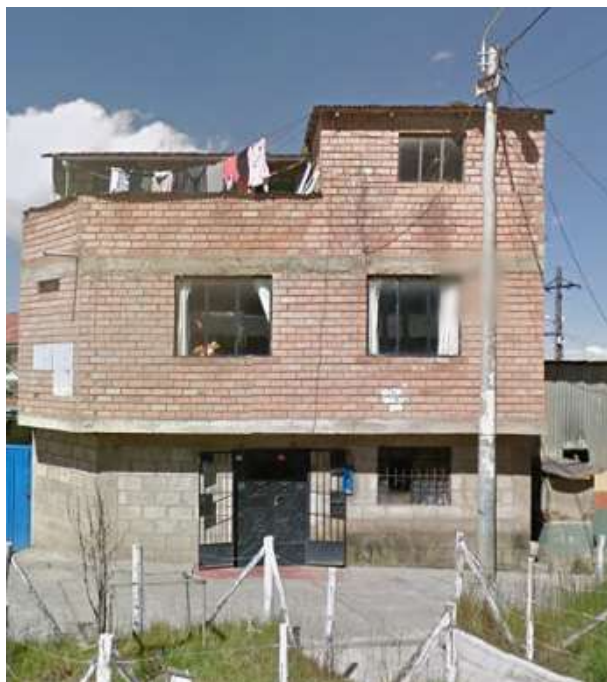
FOTOGRAFIA DE LA VIVIENDA

TIPO DE SUELO	BLANDO		
	INTERMEDIO	X	
	RIGIDO		
<ul style="list-style-type: none"> DATOS TECNICOS DE LA EDIFICACION: 			
	CARACTERISTICAS	MEDIDAS	OBSERVACIONES

• ZAPATAS	DE CONCRETO	1*1M	-
• COLUMNAS	DE CONCRETO	20*20CM	-
• TECHOS	- DE CONCRETO	E=20CM	-
• VIGAS	DE CONCRETO	25*50CM-	-
• PAREDES	DE KING KONG Y LADRILLO	E=0.15	-
<ul style="list-style-type: none"> ESTUDIO DE LA VIVIENDA 			
CARACTERISTICAS DE LOS ELEMETOS ESTRUCTURALES			
Ubicación	VIVIENDA EN ASENTAMIENTO		
	VIVIENDA EN PENDIENTE	X	
	SOBRE SUELO NO CONSOLIDADO		
	CON NIVEL FREATICO SUPERFICIAL		
Mano de obra	BUENA		
	REGULAR	X	
	MALA		
	MUY MALA		
Materiales	LADRILLO		
	KINGKONG	X	
	ADOBE		
	CALAMINA O MADERA		
Estructuración	VIVIENDA SIN JUNTAS SÍSMICAS	X	
	MUROS SIN CONFINAR		
	MUROS PICADOS- RAJADOS	X	
	MUROS PORTANTES DE KING KONG O LADRILLO		
	LOSA DE LOS TECHOS A DESNIVEL	X	
Factores Degradantes	ACERO DE REFUERZO EXPUESTO		
	CANGREJERAS Y MAL ENCOFRADO	X	
	EFLORENCENCIA EN MUROS		
	HUMEDAD EN MUROS		
	MUROS DE ADOBE		
	UNIÓN NO MONOLÍTICA DEL MURO TECHO	X

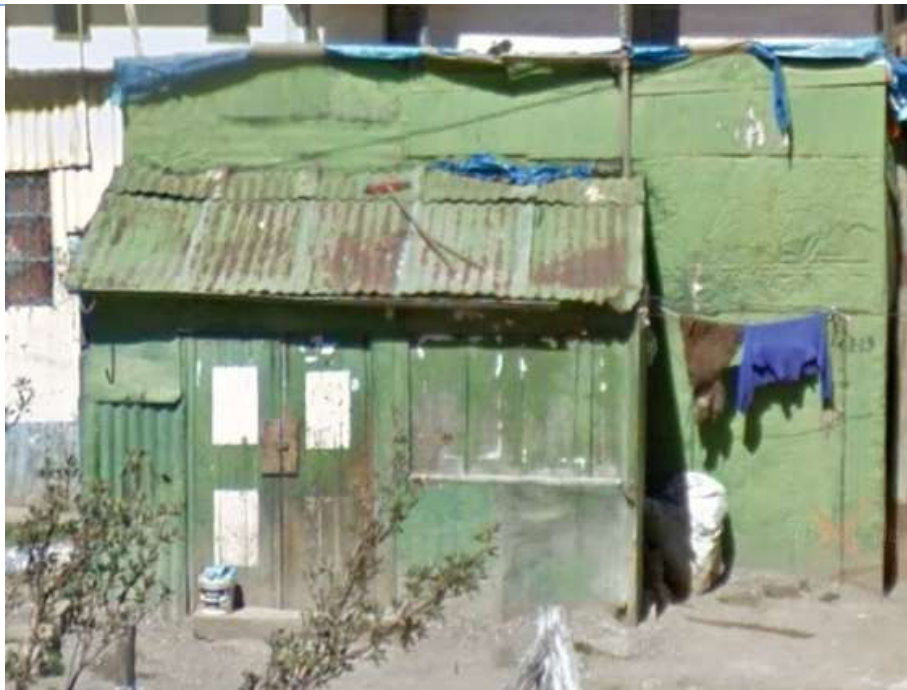
FOTOGRAFIA DE LA VIVIENDA

TIPO DE SUELO	BLANDO		
	INTERMEDIO	X	
	RIGIDO		
<ul style="list-style-type: none"> DATOS TECNICOS DE LA EDIFICACION: 			
	CARACTERISTICAS	MEDIDAS	OBSERVACIONES
<ul style="list-style-type: none"> ZAPATAS 	-	-	NO TIENE
<ul style="list-style-type: none"> COLUMNAS 	-	-	NO TIENE
<ul style="list-style-type: none"> TECHOS 	-	-	NO TIENE
<ul style="list-style-type: none"> VIGAS 	-	-	NO TIENE
<ul style="list-style-type: none"> PAREDES 	CALAMINA	-	-
<ul style="list-style-type: none"> ESTUDIO DE LA VIVIENDA 			
CARACTERISTICAS DE LOS ELEMETOS ESTRUCTURALES			
Ubicación	VIVIENDA EN ASENTAMIENTO		
	VIVIENDA EN PENDIENTE	X	
	SOBRE SUELO NO CONSOLIDADO		
	CON NIVEL FREATICO SUPERFICIAL		
Mano de obra	BUENA		
	REGULAR		
	MALA	X	
	MUY MALA		
Materiales	LADRILLO		
	KINGKONG		
	ADOBE		
	CALAMINA O MADERA	X	
Estructuración	VIVIENDA SIN JUNTAS SÍSMICAS		
	MUROS SIN CONFINAR	X	
	MUROS PICADOS- RAJADOS		
	MUROS PORTANTES DE KING KONG O LADRILLO

LOSA DE LOS TECHOS A DESNIVEL		
Factores Degradantes	ACERO DE REFUERZO EXPUESTO		
	CANGREJERAS Y MAL ENCOFRADO		
	EFLORENCENCIA EN MUROS		
	HUMEDAD EN MUROS		
	MUROS DE ADOBE		
	UNIÓN NO MONOLÍTICA DEL MURO TECHO	X

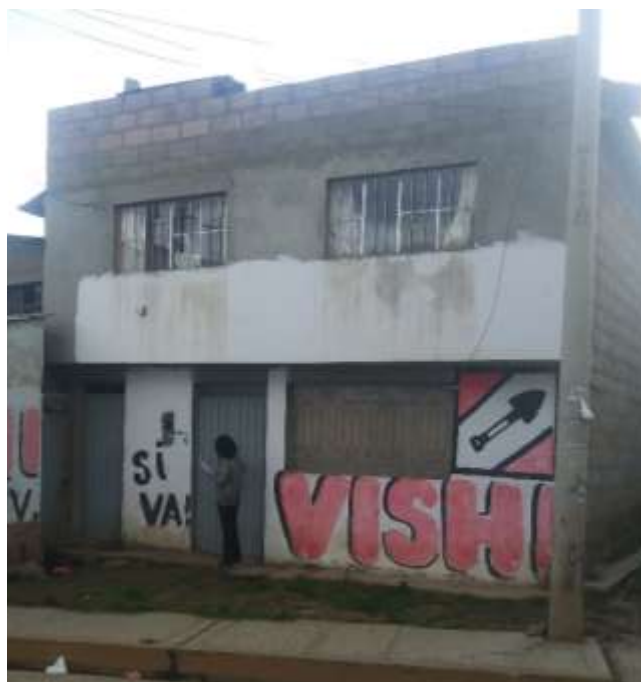
FOTOGRAFIA DE LA VIVIENDA

TIPO DE SUELO	BLANDO		
	INTERMEDIO	X	
	RIGIDO		
<ul style="list-style-type: none"> DATOS TECNICOS DE LA EDIFICACION: 			
	CARACTERISTICAS	MEDIDAS	OBSERVACIONES
<ul style="list-style-type: none"> ZAPATAS 	-	-	NO TIENE
<ul style="list-style-type: none"> COLUMNAS 	-	-	NO TIENE
<ul style="list-style-type: none"> TECHOS 	-	-	CALAMINA
<ul style="list-style-type: none"> VIGAS 	-	-	NO TIENE
<ul style="list-style-type: none"> PAREDES 	KING KONG	E=15CM	-
<ul style="list-style-type: none"> ESTUDIO DE LA VIVIENDA 			
CARACTERISTICAS DE LOS ELEMETOS ESTRUCTURALES			
Ubicación	VIVIENDA EN ASENTAMIENTO	X	
	VIVIENDA EN PENDIENTE		
	SOBRE SUELO NO CONSOLIDADO		
	CON NIVEL FREATICO SUPERFICIAL		
Mano de obra	BUENA		
	REGULAR		
	MALA	X	
	MUY MALA		
Materiales	LADRILLO		
	KINKONG		
	ADOBE		
	CALAMINA O MADERA	X	
Estructuración	VIVIENDA SIN JUNTAS SÍSMICAS		
	MUROS SIN CONFINAR	X	
	MUROS PICADOS- RAJADOS		
	MUROS PORTANTES DE KING KONG O LADRILLO

LOSA DE LOS TECHOS A DESNIVEL		
Factores Degradantes	ACERO DE REFUERZO EXPUESTO		
	CANGREJERAS Y MAL ENCOFRADO		
	EFLORENCENCIA EN MUROS		
	HUMEDAD EN MUROS		
	MUROS DE ADOBE		
	UNIÓN NO MONOLÍTICA DEL MURO TECHO	X

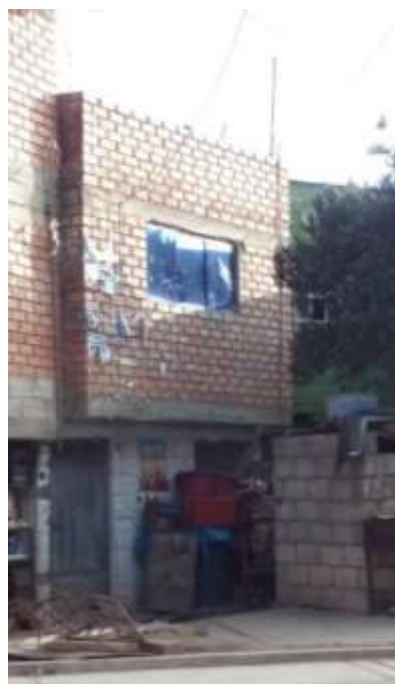
FOTOGRAFIA DE LA VIVIENDA

TIPO DE SUELO	BLANDO		
	INTERMEDIO	X	
	RIGIDO		
<ul style="list-style-type: none"> DATOS TECNICOS DE LA EDIFICACION: 			
	CARACTERISTICAS	MEDIDAS	OBSERVACIONES
<ul style="list-style-type: none"> ZAPATAS 	-	-	NO TIENE
<ul style="list-style-type: none"> COLUMNAS 	-	-	NO TIENE
<ul style="list-style-type: none"> TECHOS 	-	-	CALAMINA
<ul style="list-style-type: none"> VIGAS 	-	-	NO TIENE
<ul style="list-style-type: none"> PAREDES 	KING KONG	E=15CM	-
<ul style="list-style-type: none"> ESTUDIO DE LA VIVIENDA 			
CARACTERISTICAS DE LOS ELEMETOS ESTRUCTURALES			
Ubicación	VIVIENDA EN ASENTAMIENTO	X	
	VIVIENDA EN PENDIENTE		
	SOBRE SUELO NO CONSOLIDADO		
	CON NIVEL FREATICO SUPERFICIAL		
Mano de obra	BUENA		
	REGULAR		
	MALA	X	
	MUY MALA		
Materiales	LADRILLO		
	KINKONG		
	ADOBE		
	CALAMINA O MADERA		
Estructuración	VIVIENDA SIN JUNTAS SÍSMICAS	X	
	MUROS SIN CONFINAR		
	MUROS PICADOS- RAJADOS		
	MUROS PORTANTES DE KING KONG O LADRILLO	X

LOSA DE LOS TECHOS A DESNIVEL		
Factores Degradantes	ACERO DE REFUERZO EXPUESTO		
	CANGREJERAS Y MAL ENCOFRADO	X	
	EFLORENCENCIA EN MUROS		
	HUMEDAD EN MUROS		
	MUROS DE ADOBE		
	UNIÓN NO MONOLÍTICA DEL MURO TECHO	X

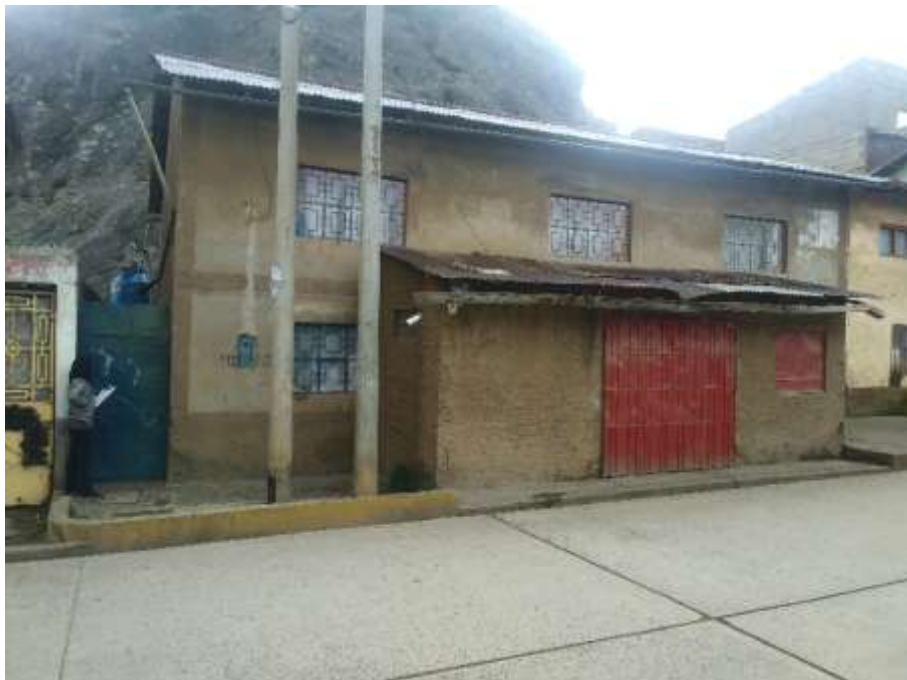
FOTOGRAFIA DE LA VIVIENDA

TIPO DE SUELO	BLANDO		
	INTERMEDIO	X	
	RIGIDO		
<ul style="list-style-type: none"> DATOS TECNICOS DE LA EDIFICACION: 			
	CARACTERISTICAS	MEDIDAS	OBSERVACIONES
<ul style="list-style-type: none"> ZAPATAS 	-	-	NO TIENE
<ul style="list-style-type: none"> COLUMNAS 	-	-	NO TIENE
<ul style="list-style-type: none"> TECHOS 	-	-	CALAMINA
<ul style="list-style-type: none"> VIGAS 	-	-	NO TIENE
<ul style="list-style-type: none"> PAREDES 	KING KONG Y ADOBE	E= 15CM: 60CM	RAJADAS-
<ul style="list-style-type: none"> ESTUDIO DE LA VIVIENDA 			
CARACTERISTICAS DE LOS ELEMETOS ESTRUCTURALES			
Ubicación	VIVIENDA EN ASENTAMIENTO		X
	VIVIENDA EN PENDIENTE		
	SOBRE SUELO NO CONSOLIDADO		
	CON NIVEL FREATICO SUPERFICIAL		
Mano de obra	BUENA		
	REGULAR		X
	MALA		
	MUY MALA		
Materiales	LADRILLO		
	KINKONG		X
	ADOBE		
	CALAMINA O MADERA		
Estructuración	VIVIENDA SIN JUNTAS SÍSMICAS		X
	MUROS SIN CONFINAR		
	MUROS PICADOS- RAJADOS		
	MUROS PORTANTES DE KING KONG O LADRILLO

LOSA DE LOS TECHOS A DESNIVEL		
Factores Degradantes	ACERO DE REFUERZO EXPUESTO		
	CANGREJERAS Y MAL ENCOFRADO		
	EFLORENCENCIA EN MUROS		
	HUMEDAD EN MUROS		
	MUROS DE ADOBE		X
	UNIÓN NO MONOLÍTICA DEL MURO TECHO

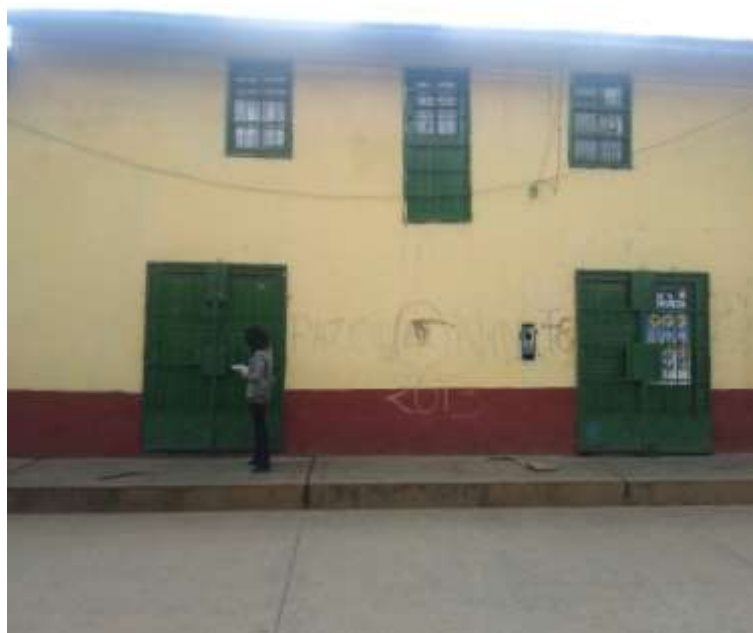
FOTOGRAFIA DE LA VIVIENDA

TIPO DE SUELO	BLANDO		
	INTERMEDIO	X	
	RIGIDO		
<ul style="list-style-type: none"> DATOS TECNICOS DE LA EDIFICACION: 			
	CARACTERISTICAS	MEDIDAS	OBSERVACIONES

• ZAPATAS	-	-	NO TIENE
• COLUMNAS	-	-	NO TIENE
• TECHOS	-	-	CALAMINA
• VIGAS	-	-	NO TIENE
• PAREDES	KING KONG Y ADOBE	E= 15CM: 60CM	RAJADAS-
<ul style="list-style-type: none"> ESTUDIO DE LA VIVIENDA 			
CARACTERISTICAS DE LOS ELEMETOS ESTRUCTURALES			
Ubicación	VIVIENDA EN ASENTAMIENTO		
	VIVIENDA EN PENDIENTE	X	
	SOBRE SUELO NO CONSOLIDADO	X	
	CON NIVEL FREATICO SUPERFICIAL		
Mano de obra	BUENA		
	REGULAR	X	
	MALA		
	MUY MALA		
Materiales	LADRILLO		
	KINKONG		
	ADOBE	X	
	CALAMINA O MADERA		
Estructuración	VIVIENDA SIN JUNTAS SÍSMICAS		
	MUROS SIN CONFINAR		
	MUROS PICADOS- RAJADOS	X	
	MUROS PORTANTES DE KING KONG O LADRILLO		
	LOSA DE LOS TECHOS A DESNIVEL		
Factores Degradantes	ACERO DE REFUERZO EXPUESTO		
	CANGREJERAS Y MAL ENCOFRADO		
	EFLORENCENCIA EN MUROS		
	HUMEDAD EN MUROS	X	
	MUROS DE ADOBE		
	UNIÓN NO MONOLÍTICA DEL MURO TECHO

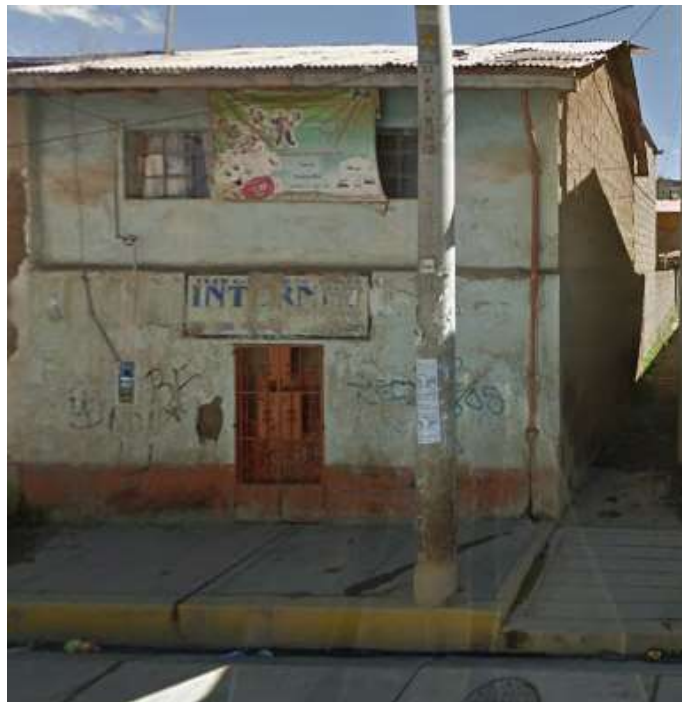
FOTOGRAFIA DE LA VIVIENDA

TIPO DE SUELO	BLANDO		
	INTERMEDIO	X	
	RIGIDO		
<ul style="list-style-type: none"> DATOS TECNICOS DE LA EDIFICACION: 			
	CARACTERISTICAS	MEDIDAS	OBSERVACIONES
<ul style="list-style-type: none"> ZAPATAS 	-	-	NO TIENE
<ul style="list-style-type: none"> COLUMNAS 	-	-	NO TIENE
<ul style="list-style-type: none"> TECHOS 	-	-	CALAMINA
<ul style="list-style-type: none"> VIGAS 	-	-	NO TIENE
<ul style="list-style-type: none"> PAREDES 	KING KONG Y ADOBE	60CM	RAJADAS-
<ul style="list-style-type: none"> ESTUDIO DE LA VIVIENDA 			
CARACTERISTICAS DE LOS ELEMETOS ESTRUCTURALES			
Ubicación	VIVIENDA EN ASENTAMIENTO		
	VIVIENDA EN PENDIENTE	X	
	SOBRE SUELO NO CONSOLIDADO		
	CON NIVEL FREATICO SUPERFICIAL		
Mano de obra	BUENA		
	REGULAR		
	MALA	X	
	MUY MALA		
Materiales	LADRILLO		
	KINKONG	X	
	ADOBE		
	CALAMINA O MADERA		
Estructuración	VIVIENDA SIN JUNTAS SÍSMICAS	X	
	MUROS SIN CONFINAR	X	
	MUROS PICADOS- RAJADOS		
	MUROS PORTANTES DE KING KONG O LADRILLO	X

LOSA DE LOS TECHOS A DESNIVEL		
Factores Degradantes	ACERO DE REFUERZO EXPUESTO		
	CANGREJERAS Y MAL ENCOFRADO		
	EFLORENCENCIA EN MUROS		
	HUMEDAD EN MUROS	X	
	MUROS DE ADOBE		
	UNIÓN NO MONOLÍTICA DEL MURO TECHO
