**UNIVERSIDAD NACIONAL DANIEL ALCIDES CARRIÓN**  
**FACULTAD DE INGENIERÍA**  
**ESCUELA DE FORMACIÓN PROFESIONAL DE INGENIERÍA CIVIL**

**TESIS**

**Análisis del grado de vulnerabilidad sísmica estructural en  
edificaciones de albañilería confinada en el distrito de Chaupimarca –  
Cerro de Pasco – 2023**

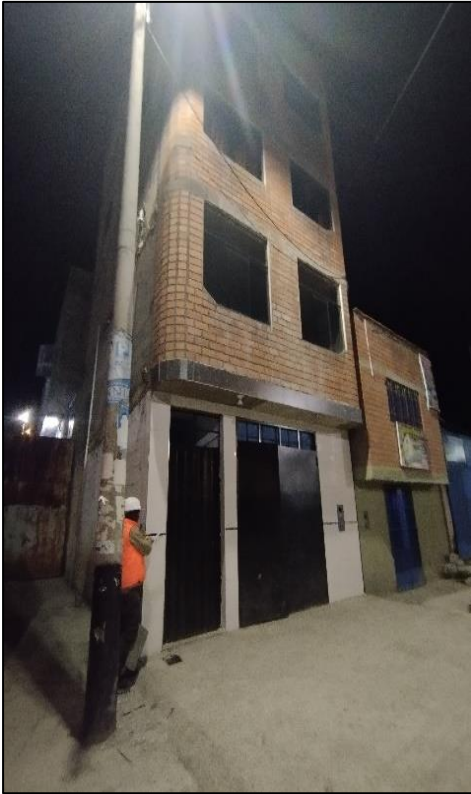
A nighttime photograph of a multi-story brick building under construction. The building has several windows and a ground-floor entrance. A person in an orange safety vest and white hard hat is standing near the entrance. The scene is illuminated by artificial lights.	Manzana N° 47 y Lote N° 07

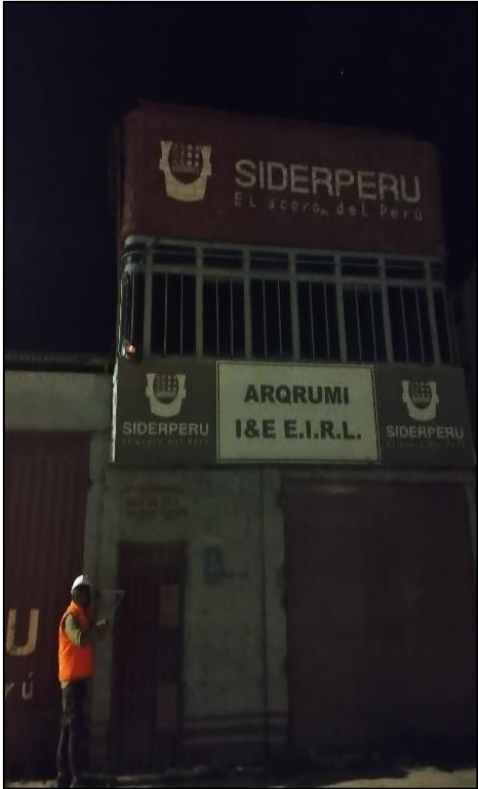
A nighttime photograph of a building facade. The upper part features a large sign for 'SIDERPERU EL acero del Perú'. Below it, a smaller sign reads 'ARQRUMI I&E E.I.R.L.' with 'SIDERPERU' on either side. A person in an orange safety vest and white hard hat is standing in the foreground on the left.	Manzana N° 55 y Lote N° 13

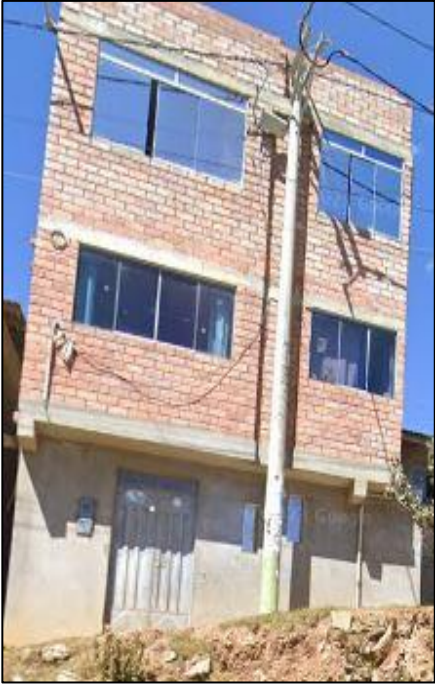
A photograph of a three-story brick building. The ground floor has a concrete base and a metal gate. The upper two floors are made of red brick and have several windows with blue frames. A utility pole with wires is positioned in front of the building. The sky is clear and blue.	Manzana N° 02 y Lote N° 08

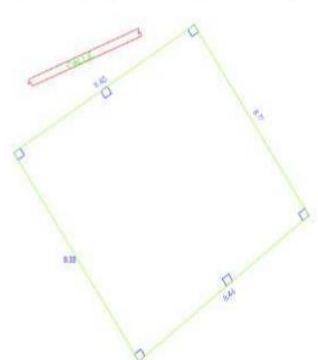
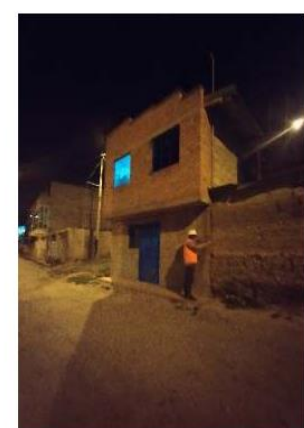
<table border="1" style="width: 100%; border-collapse: collapse;"> <tbody> <tr> <td style="width: 5%;">1</td> <td style="width: 70%;"></td> <td style="width: 10%;"></td> <td style="width: 15%;"></td> </tr> <tr> <td>2</td> <td></td> <td></td> <td></td> </tr> <tr> <td>3</td> <td></td> <td></td> <td></td> </tr> <tr> <td>4</td> <td></td> <td></td> <td></td> </tr> </tbody> </table>	1				2				3				4																			
1																																	
2																																	
3																																	
4																																	
<b>EVALUACION FINAL:</b> La edificación presenta Vulnerabilidad alta	EVALUACION DETALLADA SI    NO

<b>COMENTARIOS:</b> Se recomienda tener en cuenta el desplome del muro, junta sísmica y las observaciones mencionadas ante un sismo. Se recomienda usar para la cangrejera un mortero de reparación reforzado con fibra para estructuras de concreto (sika rep -500).

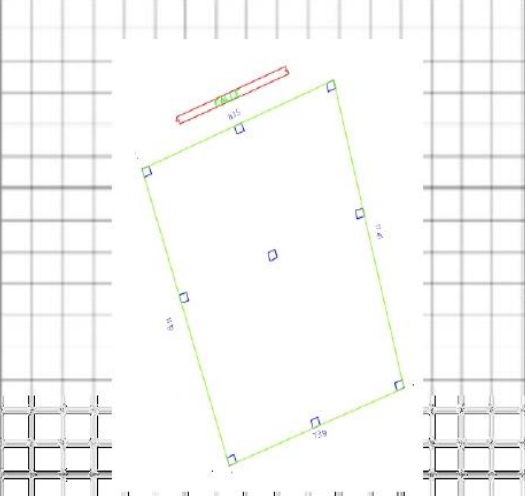
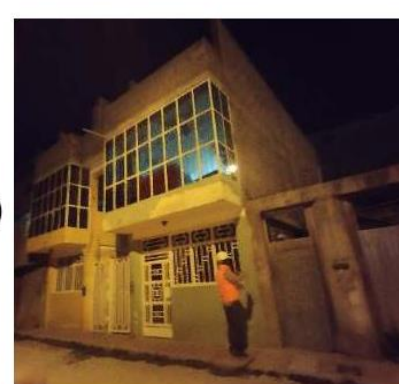
<p><b>OBSERVACIÓN:</b></p> <ul style="list-style-type: none"> <li>- Hay incumplimiento por proceso constructivo de evaluación de la vivienda según rellenado la ficha.</li> <li>- La columna hay cangrejera.</li> </ul>			1	DESCRIPCIÓN	CUMPLE	NO CUMPLE	1.1	¿La vivienda cuenta con planos?	✘		1.2	¿En la columna no hay cangrejas?		✘	1.3	¿Cuenta con recubrimiento de vaciado?	✘		1.4	¿Se cuenta con columneta en la vivienda?		✘	1.5	¿Hay conexión dentada de 5 cm?	✘		1.6	¿Junta de 1 a 1.5 cm?	✘		1.7	¿No hay fisura ni grieta en la vivienda?		✘
1	DESCRIPCIÓN	CUMPLE	NO CUMPLE																																
1.1	¿La vivienda cuenta con planos?	✘																																	
1.2	¿En la columna no hay cangrejas?		✘																																
1.3	¿Cuenta con recubrimiento de vaciado?	✘																																	
1.4	¿Se cuenta con columneta en la vivienda?		✘																																
1.5	¿Hay conexión dentada de 5 cm?	✘																																	
1.6	¿Junta de 1 a 1.5 cm?	✘																																	
1.7	¿No hay fisura ni grieta en la vivienda?		✘																																
<b>EVALUACION FINAL:</b> La edificación presenta Vulnerabilidad alta	EVALUACIÓN DETALLADA SI NO																																		
<b>COMENTARIOS:</b> Se recomienda tener en cuenta el desplome del muro, junta sísmica y las observaciones mencionadas ante un sismo. Se recomienda usar para la cangrejera un mortero de reparación reforzado con fibra para estructuras de concreto (sika rep -500). Se recomienda para las fisuras usar (sikacril) es masilla para sello de fisura.

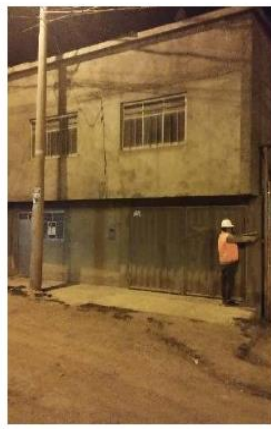
<table border="1" style="width: 100%; border-collapse: collapse;"> <tr> <td style="width: 5%;">1</td> <td style="width: 70%;"></td> <td style="width: 10%;"></td> <td style="width: 15%;"></td> </tr> <tr> <td>2</td> <td></td> <td></td> <td></td> </tr> <tr> <td>3</td> <td></td> <td></td> <td></td> </tr> <tr> <td>4</td> <td></td> <td></td> <td></td> </tr> </table>		1				2				3				4																			
1																																		
2																																		
3																																		
4																																		
<p><b>EVALUACION FINAL:</b> La edificación presenta Vulnerabilidad alta</p>		<p><b>EVALUACIÓN DETALLADA</b></p> <p style="text-align: center; font-size: large; font-weight: bold;">SI    NO</p>

<p><b>COMENTARIOS:</b> Se recomienda tener en cuenta el desplome del muro, junta sísmica y las observaciones mencionadas ante un sismo.                  Se recomienda usar para la cangrejera un mortero de reparación reforzado con fibra para estructuras de concreto (sika rep -500).</p>

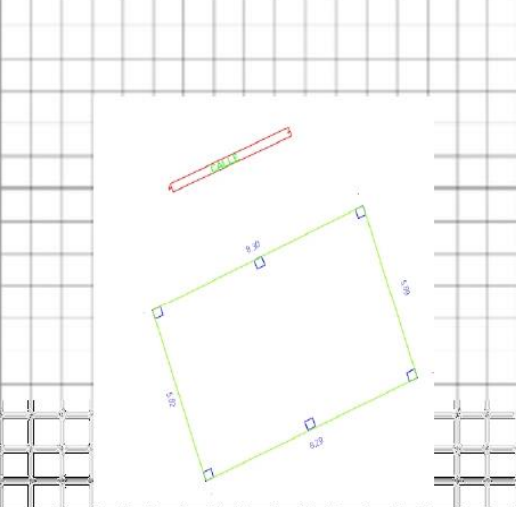
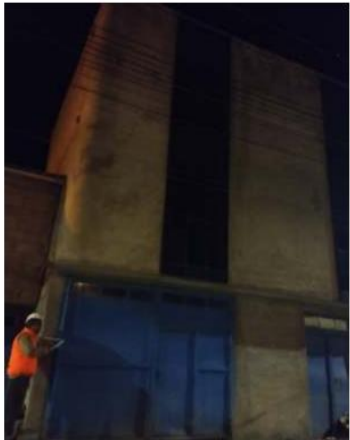
<p><b>OBSERVACIÓN:</b> Hay incumplimiento por proceso constructivo de evaluación de la vivienda según relleno de la ficha.                      - La columna está haciendo dañada por picar y colocar el portón.                      - la edificación va tener falla por desplome de muro.</p>			1	DESCRIPCIÓN	CUMPLE	NO CUMPLE	1.1	¿La vivienda cuenta con planos?	<input type="checkbox"/>	<input checked="" type="checkbox"/>	1.2	¿En la columna no hay cangregeras?	<input checked="" type="checkbox"/>	<input type="checkbox"/>	1.3	¿Cuenta con recubrimiento de vaciado?	<input checked="" type="checkbox"/>	<input type="checkbox"/>	1.4	¿Se cuenta con columneta en la vivienda?	<input type="checkbox"/>	<input checked="" type="checkbox"/>	1.5	¿Hay conexión dentada de 5 cm?	<input type="checkbox"/>	<input checked="" type="checkbox"/>	1.6	¿Junta de 1 a 1.5 cm?	<input checked="" type="checkbox"/>	<input type="checkbox"/>	1.7	¿No hay fisura ni grieta en la vivienda?	<input type="checkbox"/>	<input checked="" type="checkbox"/>
1	DESCRIPCIÓN	CUMPLE	NO CUMPLE																																
1.1	¿La vivienda cuenta con planos?	<input type="checkbox"/>	<input checked="" type="checkbox"/>																																
1.2	¿En la columna no hay cangregeras?	<input checked="" type="checkbox"/>	<input type="checkbox"/>																																
1.3	¿Cuenta con recubrimiento de vaciado?	<input checked="" type="checkbox"/>	<input type="checkbox"/>																																
1.4	¿Se cuenta con columneta en la vivienda?	<input type="checkbox"/>	<input checked="" type="checkbox"/>																																
1.5	¿Hay conexión dentada de 5 cm?	<input type="checkbox"/>	<input checked="" type="checkbox"/>																																
1.6	¿Junta de 1 a 1.5 cm?	<input checked="" type="checkbox"/>	<input type="checkbox"/>																																
1.7	¿No hay fisura ni grieta en la vivienda?	<input type="checkbox"/>	<input checked="" type="checkbox"/>																																
EVALUACION FINAL: La edificación presenta Vulnerabilidad alta	EVALUACIÓN DETALLADA: SI NO																																		
COMENTARIOS: Se recomienda tener en cuenta el desplome del muro, junta sísmica y las observaciones mencionadas ante un sismo. Se recomienda usar para la cangrejera un mortero de reparación reforzado con fibra para estructuras de concreto (sika rep -500).

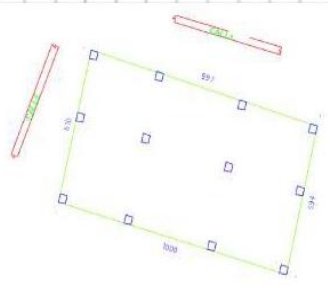
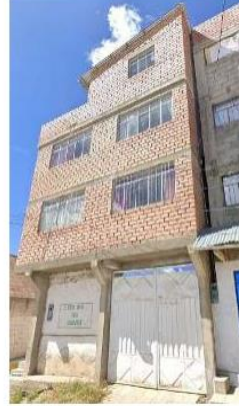
<p><b>OBSERVACIÓN:</b>                  - Hay incumplimiento por proceso constructivo de evaluación de la vivienda según relleno de la ficha.                  - La columna está haciendo daño por picar y colocar el portón.                  - En el muro hay fisura que se muestra.</p>	1	DESCRIPCIÓN	CUMPLE	NO CUMPLE	1.1	¿La vivienda cuenta con planos?	<input type="checkbox"/>	<input checked="" type="checkbox"/>	1.2	¿En la columna no hay cangregeras?	<input checked="" type="checkbox"/>	<input type="checkbox"/>	1.3	¿Cuenta con recubrimiento de vaclado?	<input checked="" type="checkbox"/>	<input type="checkbox"/>	1.4	¿Se cuenta con columneta en la vivienda?	<input type="checkbox"/>	<input checked="" type="checkbox"/>	1.5	¿Hay conexión dentada de 5 cm?	<input type="checkbox"/>	<input checked="" type="checkbox"/>	1.6	¿Junta de 1 a 1.5 cm?	<input checked="" type="checkbox"/>	<input type="checkbox"/>	1.7	¿No hay fisura ni grieta en la vivienda?	<input type="checkbox"/>	<input checked="" type="checkbox"/>
1	DESCRIPCIÓN	CUMPLE	NO CUMPLE																														
1.1	¿La vivienda cuenta con planos?	<input type="checkbox"/>	<input checked="" type="checkbox"/>																														
1.2	¿En la columna no hay cangregeras?	<input checked="" type="checkbox"/>	<input type="checkbox"/>																														
1.3	¿Cuenta con recubrimiento de vaclado?	<input checked="" type="checkbox"/>	<input type="checkbox"/>																														
1.4	¿Se cuenta con columneta en la vivienda?	<input type="checkbox"/>	<input checked="" type="checkbox"/>																														
1.5	¿Hay conexión dentada de 5 cm?	<input type="checkbox"/>	<input checked="" type="checkbox"/>																														
1.6	¿Junta de 1 a 1.5 cm?	<input checked="" type="checkbox"/>	<input type="checkbox"/>																														
1.7	¿No hay fisura ni grieta en la vivienda?	<input type="checkbox"/>	<input checked="" type="checkbox"/>																														
EVALUACION FINAL: <u>La edificación presenta Vulnerabilidad alta</u>	EVALUACIÓN DETALLADA: <b>SI</b> <b>NO</b>																																
COMENTARIOS: <u>Se recomienda tener en cuenta el desplome del muro, junta sísmica y las observaciones mencionadas ante un sismo. Se recomienda para las fisuras usar (sikacril) es masilla para sello de fisura.</u>

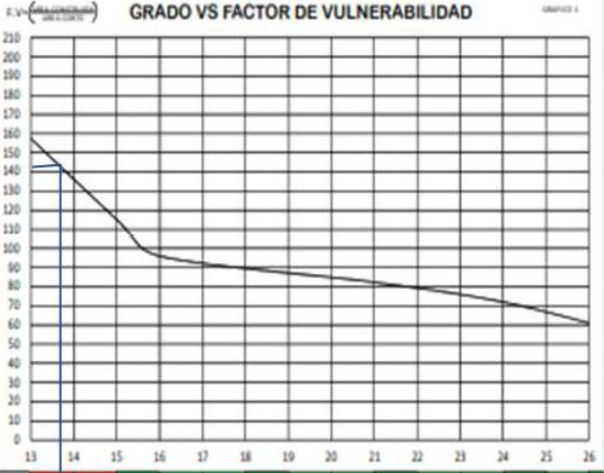
<p style="margin-top: 5px;"><b>OBSERVACIÓN:</b></p> <ul style="list-style-type: none"> <li>- Hay incumplimiento por proceso constructivo de evaluación de la vivienda según relleno de la ficha.</li> <li>- La columna está haciendo dañada por picar y colocar el portón.</li> </ul>	1	DESCRIPCIÓN	CUMPLE	NO CUMPLE	1.1	¿La vivienda cuenta con planos?	✘		1.2	¿En la columna no hay cangregeras?	✘		1.3	¿Cuenta con recubrimiento de vaciado?	✘		1.4	¿Se cuenta con columneta en la vivienda?		✘	1.5	¿Hay conexión dentada de 5 cm?	✘		1.6	¿Junta de 1 a 1.5 cm?	✘		1.7	¿No hay fisura ni grieta en la vivienda?	✘	
1	DESCRIPCIÓN	CUMPLE	NO CUMPLE																														
1.1	¿La vivienda cuenta con planos?	✘																															
1.2	¿En la columna no hay cangregeras?	✘																															
1.3	¿Cuenta con recubrimiento de vaciado?	✘																															
1.4	¿Se cuenta con columneta en la vivienda?		✘																														
1.5	¿Hay conexión dentada de 5 cm?	✘																															
1.6	¿Junta de 1 a 1.5 cm?	✘																															
1.7	¿No hay fisura ni grieta en la vivienda?	✘																															
EVALUACION FINAL: <u>La edificación presenta Vulnerabilidad alta</u>	EVALUACIÓN DETALLADA SI    NO																																
COMENTARIOS: <u>Se recomienda tener en cuenta el desplome del muro, junta sísmica y las observaciones mencionadas ante un sismo.</u>

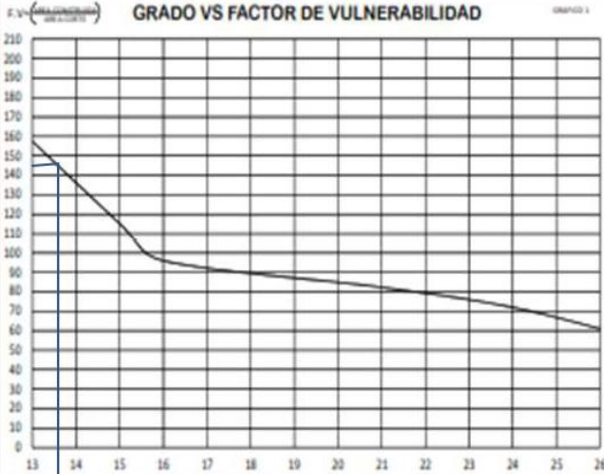
<p><b>EVALUACION FINAL:</b> La edificación presenta Vulnerabilidad alta</p>		<p>EVALUACIÓN DETALLADA</p> <p style="text-align: center; font-size: 2em; font-weight: bold;">SI NO</p>																																	
<p><b>COMENTARIOS:</b> Se recomienda tener en cuenta el desplome del muro, junta sísmica y las observaciones mencionadas ante un sismo. Se recomienda usar para la cangrejera un mortero de reparación reforzado con fibra para estructuras de concreto (sika rep -500).</p>

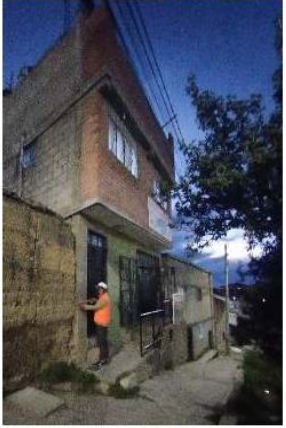
ESCALA: _____																																			
NUMERO DE OCUPANTES: _____	AMENAZA POTENCIAL:																																		
	DESPLÓME DE MURO: <input checked="" type="checkbox"/>	TANQUE EN PENDULO INVERTIDO: <input type="checkbox"/>	POSTE DE ALUMBRADO: <input type="checkbox"/>

1.6	¿Junta de 1 a 1.5 cm?	<input checked="" type="checkbox"/>	<input type="checkbox"/>																																
1.7	¿No hay fisura ni grieta en la vivienda?	<input type="checkbox"/>	<input checked="" type="checkbox"/>																																
OBSERVACIÓN: - Hay incumplimiento por proceso constructivo de evaluación de la vivienda según rellenado la ficha. -No hay junta sísmica en la edificación. Hay aceros verticales expuesto a la lluvia.		<table border="1" style="width: 100%; border-collapse: collapse;"> <tr> <td style="width: 5%;">1</td> <td style="width: 75%;"></td> <td style="width: 10%;"></td> <td style="width: 10%;"></td> </tr> <tr> <td>2</td> <td></td> <td></td> <td></td> </tr> <tr> <td>3</td> <td></td> <td></td> <td></td> </tr> <tr> <td>4</td> <td></td> <td></td> <td></td> </tr> </table>		1				2				3				4																			
1																																			
2

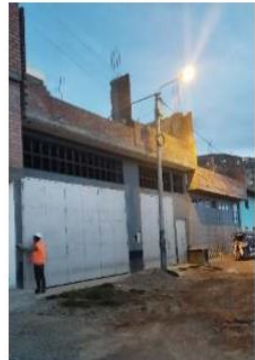
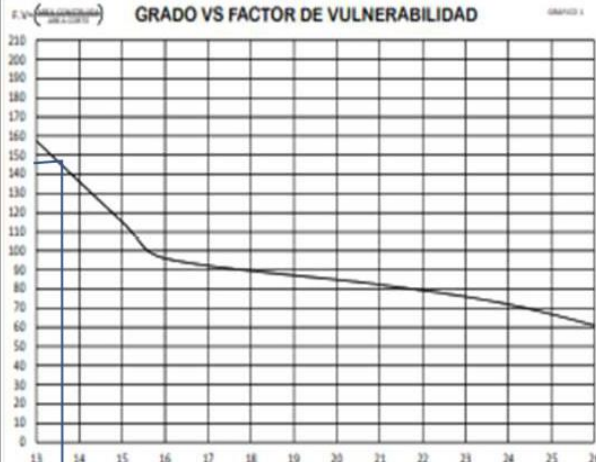
ESCALA: _____																																	
NUMERO DE OCUPANTES: _____	AMENAZA POTENCIAL: DESPLOME DE MURO: <input checked="" type="checkbox"/> TANQUE EN PENDULO INVERTIDO: <input type="checkbox"/> POSTE DE ALUMBRADO: <input checked="" type="checkbox"/>																																
FALLAS:    PISO BLANDO: <input type="checkbox"/> MUROS SIN CONFINAR: <input type="checkbox"/> COLUMNA CORTA: <input type="checkbox"/> JUNTA SISMICA: <input checked="" type="checkbox"/>

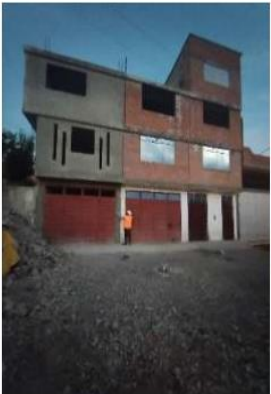
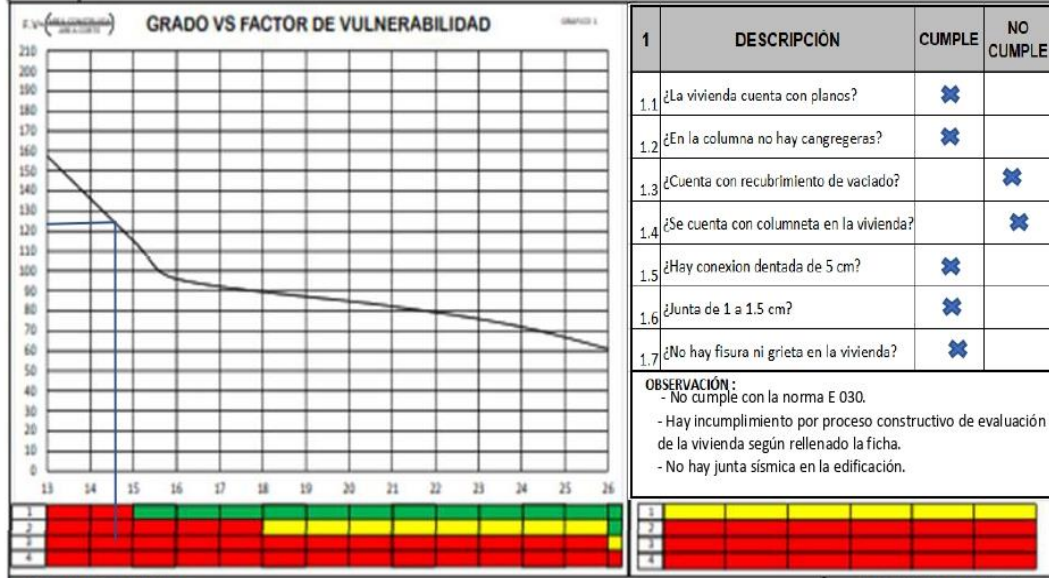
ESCALA:		<b>AMENAZA POTENCIAL:</b>
<b>NUMERO DE OCUPANTES:</b>	<b>DESPLOME DE MURO:</b> <input checked="" type="checkbox"/>	<b>TANQUE EN PENDULO INVERTIDO:</b> <input type="checkbox"/> <b>POSTE DE ALUMBRADO:</b> <input type="checkbox"/>
<b>FALLAS:</b>	<b>PISO BLANDO:</b> <input type="checkbox"/> <b>MUROS SIN CONFINAR:</b> <input type="checkbox"/> <b>COLUMNA CORTA:</b> <input type="checkbox"/>	<b>JUNTA SISMICA:</b> <input checked="" type="checkbox"/>

<b>EVALUACION FINAL:</b> La edificación presenta Vulnerabilidad alta	<b>EVALUACION DETALLADA</b> <b>SI NO</b>
---	---

**COMENTARIOS:** Se recomienda tener en cuenta el desplome del muro, junta sísmica y las observaciones mencionadas ante un sismo.  
 Se recomienda usar para la cangrejera un mortero de reparación reforzado con fibra para estructuras de concreto (sika rep -500).  
 Se recomienda para las fisuras usar (sikacril) es masilla para sellado de fisura.  
 Se recomienda usar transformador o remover de oxido para el acero que ese encuentra expuesto a la lluvia.

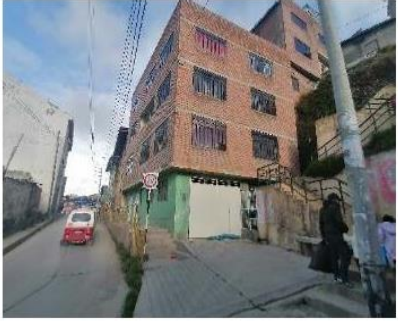
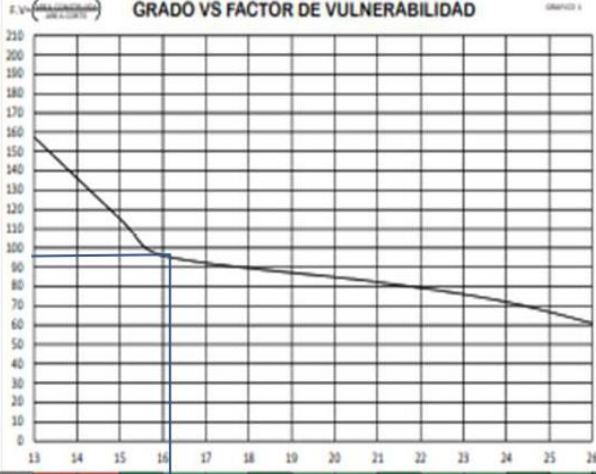
<p><b>NUMERO DE OCUPANTES</b></p>	<p><b>AMENAZA POTENCIAL:</b></p> <p>DESPLÓME DE MURO: <input checked="" type="checkbox"/>    TANQUE EN PENDULO INVERTIDO: <input type="checkbox"/>    POSTE DE ALUMBRADO: <input type="checkbox"/></p>																																
<p><b>FALLAS</b></p> <p>PISO BLANDO: <input type="checkbox"/>    MUROS SIN CONFINAR: <input type="checkbox"/>    COLUMNA CORTA: <input type="checkbox"/>    JUNTA SISMICA: <input checked="" type="checkbox"/></p>	<table border="1" style="width: 100%; border-collapse: collapse;"> <thead> <tr> <th style="width: 5%;">1</th> <th style="width: 75%;">DESCRIPCIÓN</th> <th style="width: 10%;">CUMPLE</th> <th style="width: 10%;">NO CUMPLE</th> </tr> </thead> <tbody> <tr> <td>1.1</td> <td>¿La vivienda cuenta con planos?</td> <td style="text-align: center;"><input type="checkbox"/></td> <td style="text-align: center;"><input checked="" type="checkbox"/></td> </tr> <tr> <td>1.2</td> <td>¿En la columna no hay cangregeras?</td> <td style="text-align: center;"><input type="checkbox"/></td> <td style="text-align: center;"><input checked="" type="checkbox"/></td> </tr> <tr> <td>1.3</td> <td>¿Cuenta con recubrimiento de vaciado?</td> <td style="text-align: center;"><input checked="" type="checkbox"/></td> <td style="text-align: center;"><input type="checkbox"/></td> </tr> <tr> <td>1.4</td> <td>¿Se cuenta con columneta en la vivienda?</td> <td style="text-align: center;"><input type="checkbox"/></td> <td style="text-align: center;"><input checked="" type="checkbox"/></td> </tr> <tr> <td>1.5</td> <td>¿Hay conexión dentada de 5 cm?</td> <td style="text-align: center;"><input type="checkbox"/></td> <td style="text-align: center;"><input checked="" type="checkbox"/></td> </tr> <tr> <td>1.6</td> <td>¿Junta de 1 a 1.5 cm?</td> <td style="text-align: center;"><input checked="" type="checkbox"/></td> <td style="text-align: center;"><input type="checkbox"/></td> </tr> <tr> <td>1.7</td> <td>¿No hay fisura ni grieta en la vivienda?</td> <td style="text-align: center;"><input checked="" type="checkbox"/></td> <td style="text-align: center;"><input type="checkbox"/></td> </tr> </tbody> </table> <p style="margin-top: 5px;"><b>OBSERVACIÓN:</b></p> <ul style="list-style-type: none"> <li>- No cumple con la norma E 030.</li> <li>- Hay incumplimiento por proceso constructivo de evaluación de la vivienda según rellenado la ficha.</li> <li>-No cuenta con una junta sísmica la edificación</li> </ul>	1	DESCRIPCIÓN	CUMPLE	NO CUMPLE	1.1	¿La vivienda cuenta con planos?	<input type="checkbox"/>	<input checked="" type="checkbox"/>	1.2	¿En la columna no hay cangregeras?	<input type="checkbox"/>	<input checked="" type="checkbox"/>	1.3	¿Cuenta con recubrimiento de vaciado?	<input checked="" type="checkbox"/>	<input type="checkbox"/>	1.4	¿Se cuenta con columneta en la vivienda?	<input type="checkbox"/>	<input checked="" type="checkbox"/>	1.5	¿Hay conexión dentada de 5 cm?	<input type="checkbox"/>	<input checked="" type="checkbox"/>	1.6	¿Junta de 1 a 1.5 cm?	<input checked="" type="checkbox"/>	<input type="checkbox"/>	1.7	¿No hay fisura ni grieta en la vivienda?	<input checked="" type="checkbox"/>	<input type="checkbox"/>

<table border="1" style="width: 100%; border-collapse: collapse;"> <tr> <td style="width: 5%;">1</td> <td style="width: 75%;"></td> <td style="width: 10%;"></td> <td style="width: 10%;"></td> </tr> <tr> <td>2</td> <td></td> <td></td> <td></td> </tr> <tr> <td>3</td> <td></td> <td></td> <td></td> </tr> <tr> <td>4</td> <td></td> <td></td> <td></td> </tr> </table>	1				2				3				4																			
1																																	
2																																	
3																																	
4																																	
<p><b>EVALUACION FINAL:</b> La edificación presenta Vulnerabilidad alta</p>	<p><b>EVALUACIÓN DETALLADA</b></p> <p style="text-align: center; font-size: 1.2em;"><b>SI    NO</b></p>

<p><b>COMENTARIOS:</b> Se recomienda tener en cuenta el desplome del muro, junta sísmica y las observaciones mencionadas ante un sismo.          Se recomienda usar para la cangrejera un mortero de reparación reforzado con fibra para estructuras de concreto (sika rep-500).          Se recomienda para las fisuras usar (sikacril) es masilla para sello de fisura.</p>

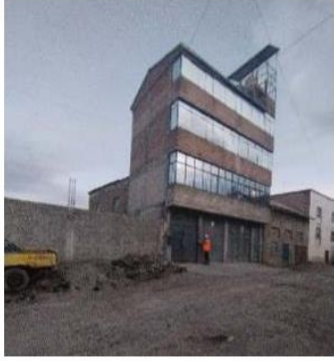
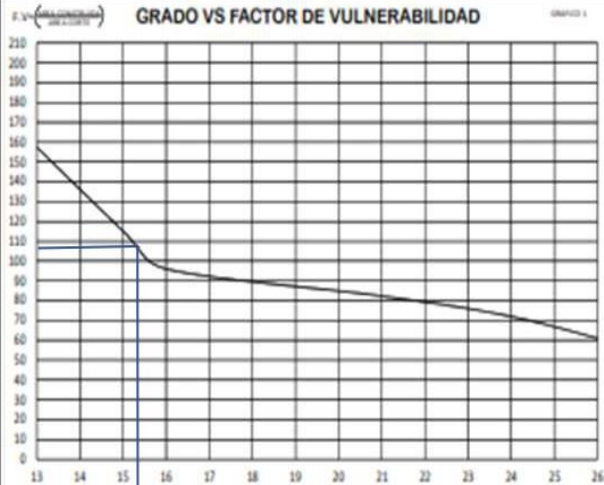
NUMERO DE OCUPANTES: _____	AMENAZA POTENCIAL: DESPLOME DE MURO: <input checked="" type="checkbox"/> TANQUE EN PENDULO INVERTIDO: <input checked="" type="checkbox"/> POSTE DE ALUMBRADO: <input type="checkbox"/>																																		
FALLAS:	PISO BLANDO: <input type="checkbox"/> MUROS SIN CONFINAR: <input type="checkbox"/> COLUMNA CORTA: <input type="checkbox"/> JUNTA SISMICA: <input checked="" type="checkbox"/>																																		
<p style="text-align: center;"><b>GRADO VS FACTOR DE VULNERABILIDAD</b></p>

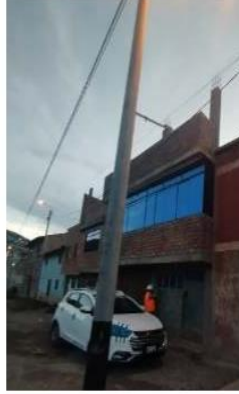
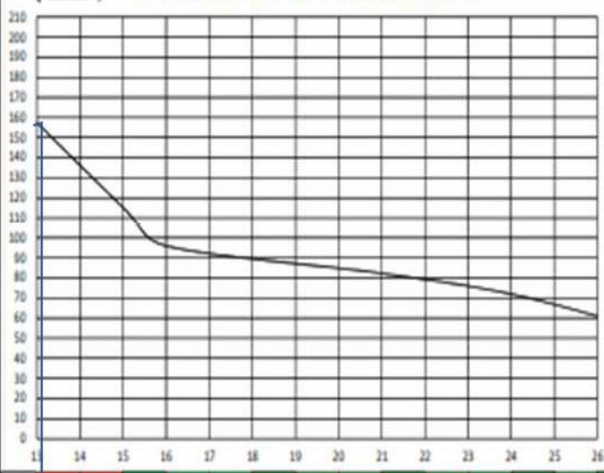
<p><b>ESCALA:</b> _____</p>																																			
<p><b>NUMERO DE OCUPANTES:</b> _____</p>	<p><b>AMENAZA POTENCIAL:</b></p> <p>DESPLOME DE MURO: <input checked="" type="checkbox"/>    TANGUE EN PENDULO INVERTIDO: <input type="checkbox"/>    POSTE DE ALUMBRADO: <input type="checkbox"/></p>																																		
<p><b>FALLAS:</b></p> <p>PISO BLANDO: <input type="checkbox"/>    MUROS SIN CONFINAR: <input type="checkbox"/>    COLUMNA CORTA: <input type="checkbox"/>    JUNTA SISMICA: <input checked="" type="checkbox"/></p>																																			
<p><b>GRADO VS FACTOR DE VULNERABILIDAD</b></p>

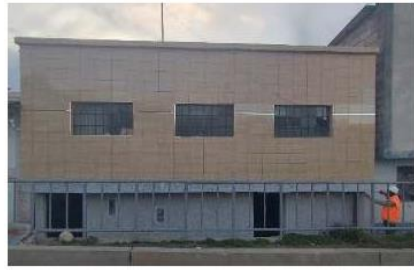
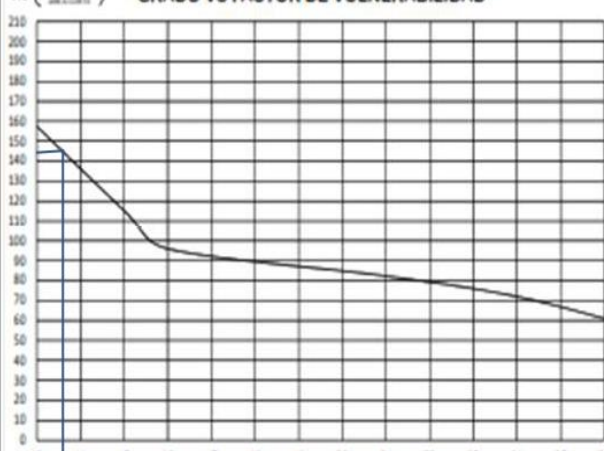
NUMERO DE OCUPANTES: _____	AMENAZA POTENCIAL: DESPLÓME DE MURO: <input checked="" type="checkbox"/> TANQUE EN PENDULO INVERTIDO: <input type="checkbox"/> POSTE DE ALUMBRADO: <input type="checkbox"/>																																		
FALLAS:	PISO BLANDO: <input type="checkbox"/> MUROS SIN CONFINAR: <input type="checkbox"/> COLUMNA CORTA: <input type="checkbox"/> JUNTA SISMICA: <input checked="" type="checkbox"/>																																		
<p><b>GRADO VS FACTOR DE VULNERABILIDAD</b></p>

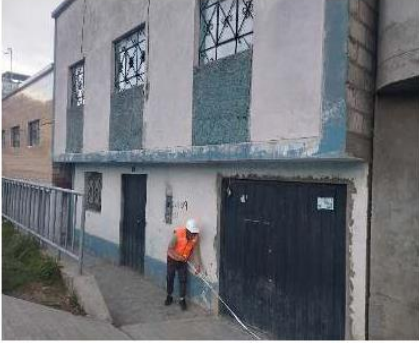
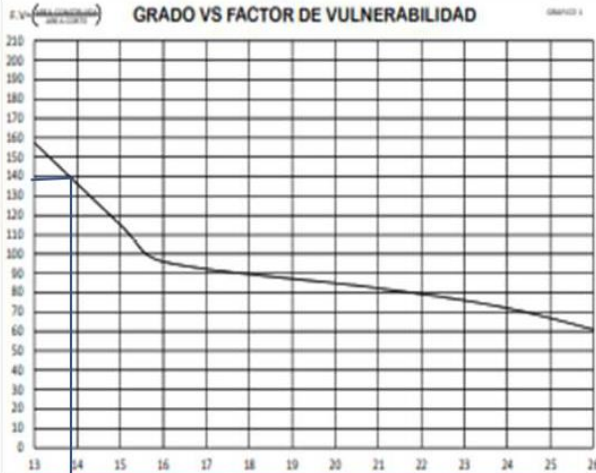
NUMERO DE OCUPANTES: _____	AMENAZA POTENCIAL:																																		
	DESPLOME DE MURO: <input checked="" type="checkbox"/>	TANQUE EN PENDULO INVERTIDO: <input type="checkbox"/>	POSTE DE ALUMBRADO: <input type="checkbox"/>																																
FALLAS	PISO BLANDO: <input type="checkbox"/>	MUROS SIN CONFINAR: <input type="checkbox"/>	COLUMNA CORTA: <input checked="" type="checkbox"/>	JUNTA SISMICA: <input checked="" type="checkbox"/>																															
<p><b>GRADO VS FACTOR DE VULNERABILIDAD</b></p>

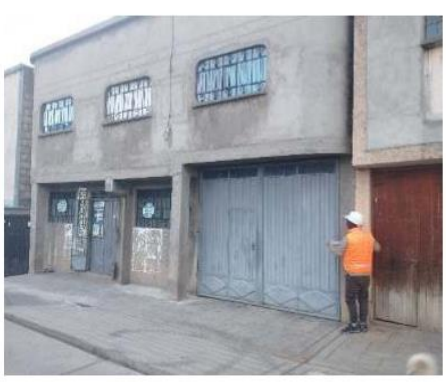
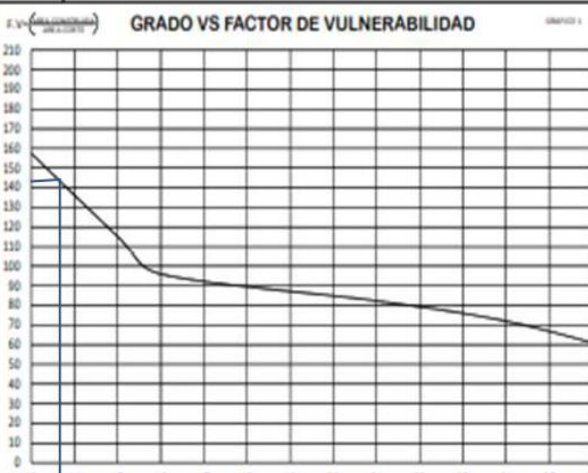
<p><b>NUMERO DE OCUPANTES</b> _____</p>	<p><b>AMENAZA POTENCIAL:</b></p> <p>DESPLOME DE MURO: <input checked="" type="checkbox"/>    TANQUE EN PENDULO INVERTIDO: <input type="checkbox"/>    PÓSTE DE ALUMBRADO: <input type="checkbox"/></p>																																																		
<p><b>FALLAS</b></p> <p>PISO BLANDO: <input type="checkbox"/>    MUROS SIN CONFINAR: <input type="checkbox"/>    COLUMNA CORTA: <input type="checkbox"/>    JUNTA SISMICA: <input checked="" type="checkbox"/></p>	<p><b>GRADO VS FACTOR DE VULNERABILIDAD</b></p>

<table border="1" style="width: 100%; border-collapse: collapse;"> <tr><td style="width: 10%;">1</td><td style="width: 10%;">2</td><td style="width: 10%;">3</td><td style="width: 10%;">4</td></tr> <tr><td style="background-color: red;"></td><td style="background-color: red;"></td><td style="background-color: red;"></td><td style="background-color: red;"></td></tr> <tr><td style="background-color: red;"></td><td style="background-color: red;"></td><td style="background-color: yellow;"></td><td style="background-color: yellow;"></td></tr> <tr><td style="background-color: red;"></td><td style="background-color: red;"></td><td style="background-color: yellow;"></td><td style="background-color: yellow;"></td></tr> </table>	1	2	3	4													<table border="1" style="width: 100%; border-collapse: collapse;"> <thead> <tr> <th style="width: 5%;">1</th> <th style="width: 75%;">DESCRIPCIÓN</th> <th style="width: 10%;">CUMPLE</th> <th style="width: 10%;">NO CUMPLE</th> </tr> </thead> <tbody> <tr> <td>1.1</td> <td>¿La vivienda cuenta con planos?</td> <td></td> <td style="text-align: center;">✗</td> </tr> <tr> <td>1.2</td> <td>¿En la columna no hay cangregeras?</td> <td></td> <td style="text-align: center;">✗</td> </tr> <tr> <td>1.3</td> <td>¿Cuenta con recubrimiento de vaciado?</td> <td style="text-align: center;">✗</td> <td></td> </tr> <tr> <td>1.4</td> <td>¿Se cuenta con columneta en la vivienda?</td> <td></td> <td style="text-align: center;">✗</td> </tr> <tr> <td>1.5</td> <td>¿Hay conexión dentada de 5 cm?</td> <td></td> <td style="text-align: center;">✗</td> </tr> <tr> <td>1.6</td> <td>¿Junta de 1 a 1.5 cm?</td> <td style="text-align: center;">✗</td> <td></td> </tr> <tr> <td>1.7</td> <td>¿No hay fisura ni grieta en la vivienda?</td> <td></td> <td style="text-align: center;">✗</td> </tr> </tbody> </table> <p><b>OBSERVACIÓN:</b></p> <ul style="list-style-type: none"> <li>- No cumple con la norma E 030.</li> <li>- Hay incumplimiento por proceso constructivo de evaluación de la vivienda según relleno de la ficha.</li> </ul>			1	DESCRIPCIÓN	CUMPLE	NO CUMPLE	1.1	¿La vivienda cuenta con planos?		✗	1.2	¿En la columna no hay cangregeras?		✗	1.3	¿Cuenta con recubrimiento de vaciado?	✗		1.4	¿Se cuenta con columneta en la vivienda?		✗	1.5	¿Hay conexión dentada de 5 cm?		✗	1.6	¿Junta de 1 a 1.5 cm?	✗		1.7	¿No hay fisura ni grieta en la vivienda?		✗

1.6	¿Junta de 1 a 1.5 cm?	✗																																																	
1.7	¿No hay fisura ni grieta en la vivienda?		✗																																																
<p><b>EVALUACION FINAL:</b> La edificación presenta Vulnerabilidad alta</p>	<p style="text-align: right;"><b>EVALUACIÓN DETALLADA</b></p> <p style="text-align: center; font-size: 1.2em;"><b>SI    NO</b></p>																																																		
<p><b>COMENTARIOS:</b> Se recomienda tener en cuenta el desplome del muro, junta sísmica y las observaciones mencionadas ante un sismo.                  Se recomienda usar para la cangrejera un mortero de reparación reforzado con fibra para estructuras de concreto (sika rep -500).                  Se recomienda para las fisuras usar (sikacril) es masilla para sello de fisura.</p>

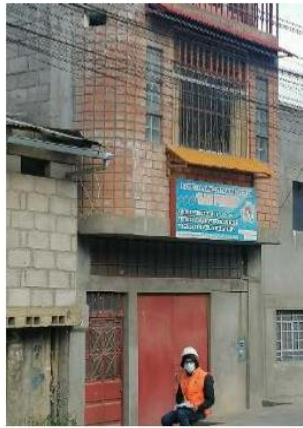
NUMERO DE OCUPANTES: _____	AMENAZA POTENCIAL: DESPLÓME DE MURO: <input checked="" type="checkbox"/> TANQUE EN PENDULO INVERTIDO: <input type="checkbox"/> POSTE DE ALUMBRADO: <input type="checkbox"/>																																
FALLAS:	PISO BLANDO: <input type="checkbox"/> MUROS SIN CONFINAR: <input type="checkbox"/> COLUMNA CORTA: <input checked="" type="checkbox"/> JUNTA SISMICA: <input checked="" type="checkbox"/>																																
<p><b>GRADO VS FACTOR DE VULNERABILIDAD</b></p>

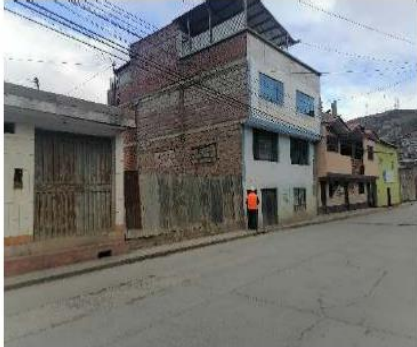
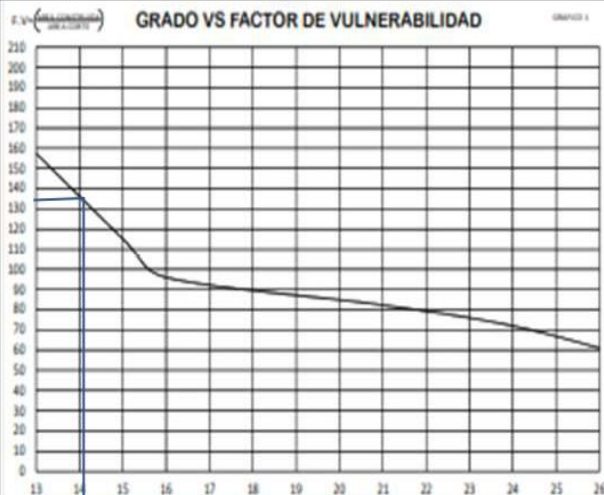
1.4	¿Se cuenta con columneta en la vivienda?	<input type="checkbox"/>	<input checked="" type="checkbox"/>																														
1.5	¿Hay conexión dentada de 5 cm?	<input type="checkbox"/>	<input checked="" type="checkbox"/>

1.6	¿Junta de 1 a 1.5 cm?	<input checked="" type="checkbox"/>	<input type="checkbox"/>																														
1.7	¿No hay fisura ni grieta en la vivienda?	<input type="checkbox"/>	<input checked="" type="checkbox"/>

<table border="1" style="width: 100%; border-collapse: collapse;"> <tr> <td style="width: 5%;">1</td> <td style="width: 75%;"></td> <td style="width: 10%;"></td> <td style="width: 10%;"></td> </tr> <tr> <td>2</td> <td style="background-color: yellow;"></td> <td></td> <td></td> </tr> <tr> <td>3</td> <td style="background-color: yellow;"></td> <td></td> <td></td> </tr> <tr> <td>4</td> <td style="background-color: red;"></td> <td></td> <td></td> </tr> </table>	1				2				3				4																			
1																																	
2																																	
3																																	
4																																	
<p><b>EVALUACION FINAL:</b> La edificación presenta Vulnerabilidad alta</p>		<p>EVALUACION DETALLADA</p> <p style="text-align: center; font-size: 1.2em;"><b>SI NO</b></p>

<p><b>COMENTARIOS:</b> Se recomienda tener en cuenta el desplome del muro, junta sísmica y las observaciones mencionadas ante un sismo.                  Se recomienda usar para la cangrejera un mortero de reparación reforzado con fibra para estructuras de concreto (sika rep -500).                  Se recomienda para las fisuras usar (sikacril) es masilla para sello de fisura.</p>

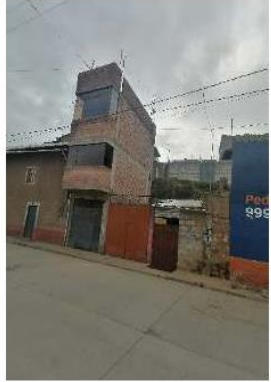
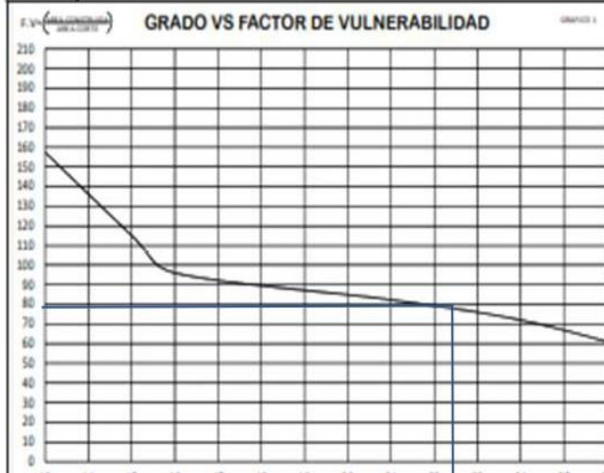
1.5	¿Hay conexión dentada de 5 cm?	<input checked="" type="checkbox"/>	<input type="checkbox"/>																																																		
1.6	¿Junta de 1 a 1.5 cm?	<input checked="" type="checkbox"/>	<input type="checkbox"/>

1.7	¿No hay fisura ni grieta en la vivienda?	<input type="checkbox"/>	<input checked="" type="checkbox"/>

1	2	3	4	5	6	7	8	9	10	11	12	13	14	15	16	17	18	19	20	21	22	23	24	25	26																												
<p><b>EVALUACION FINAL:</b> La edificación presenta Vulnerabilidad alta</p>	<p><b>EVALUACIÓN DETALLADA:</b> SI NO</p>																																																				
<p><b>COMENTARIOS:</b> Se recomienda tener en cuenta el desplome del muro, junta sísmica y las observaciones mencionadas ante un sismo.                  Se recomienda usar para la cangrejera un mortero de reparación reforzado con fibra para estructuras de concreto (sika rep -500).                  Se recomienda para las fisuras usar (sikacri) es masilla para sello de fisura.                  Se recomienda usar transformador de oxido o removedor de oxido para el acero.</p>

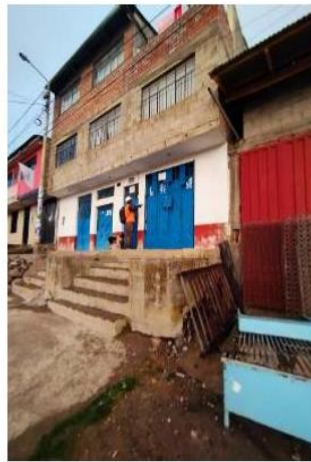
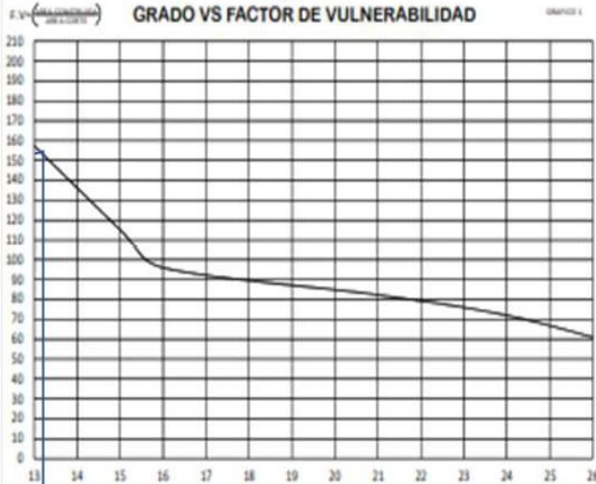
1.4	¿Se cuenta con columneta en la vivienda?	<input type="checkbox"/>	<input checked="" type="checkbox"/>																														
1.5	¿Hay conexión dentada de 5 cm?	<input type="checkbox"/>	<input checked="" type="checkbox"/>

1.6	¿Junta de 1 a 1.5 cm?	<input checked="" type="checkbox"/>	<input type="checkbox"/>																														
1.7	¿No hay fisura ni grieta en la vivienda?	<input type="checkbox"/>	<input checked="" type="checkbox"/>

<table border="1" style="width: 100%; border-collapse: collapse;"> <tr> <td style="width: 5%;">1</td> <td style="width: 75%;"></td> <td style="width: 10%;"></td> <td style="width: 10%;"></td> </tr> <tr> <td>2</td> <td style="background-color: #ffff00;"></td> <td></td> <td></td> </tr> <tr> <td>3</td> <td style="background-color: #ffff00;"></td> <td></td> <td></td> </tr> <tr> <td>4</td> <td style="background-color: #ff0000;"></td> <td></td> <td></td> </tr> </table>	1				2				3				4																			
1																																	
2																																	
3																																	
4																																	
<p><b>EVALUACION FINAL:</b> La edificación presenta Vulnerabilidad alta</p>

<p><b>COMENTARIOS:</b> Se recomienda tener en cuenta el desplome del muro, junta sísmica y las observaciones mencionadas ante un sismo.          Se recomienda usar para la cangrejera un mortero de reparación reforzado con fibra para estructuras de concreto (sika rep -500).</p>																																	
<p><b>EVALUACIÓN DETALLADA</b></p> <p style="font-size: 2em; font-weight: bold;">SI    NO</p>

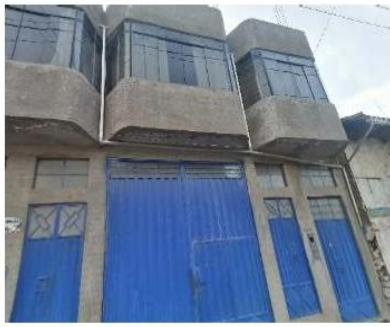
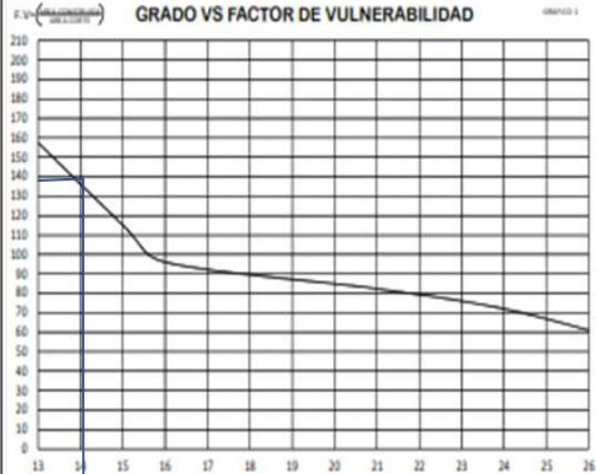
<b>NUMERO DE OCUPANTES</b>		<b>AMENAZA POTENCIAL:</b>																															
		DESPLOME DE MURO: <input checked="" type="checkbox"/>	TANQUE EN PENDULO INVERTIDO: <input type="checkbox"/>																														
		POSTE DE ALUMBRADO: <input type="checkbox"/>																															
<b>FALLAS</b>	PISO BLANDO: <input type="checkbox"/>	MUROS SIN CONFINAR: <input type="checkbox"/>	COLUMNA CORTA: <input checked="" type="checkbox"/>	JUNTA SISMICA: <input checked="" type="checkbox"/>																													
<p><b>GRADO VS FACTOR DE VULNERABILIDAD</b></p>

1.6	¿Junta de 1 a 1.5 cm?	<input checked="" type="checkbox"/>	<input type="checkbox"/>																														
1.7	¿No hay fisura ni grieta en la vivienda?	<input checked="" type="checkbox"/>	<input type="checkbox"/>																														
<p><b>EVALUACION FINAL:</b>                  La edificación presenta Vulnerabilidad alta</p>	<p style="text-align: center;"><b>EVALUACION DETALLADA</b></p> <p style="text-align: center; font-size: 2em;"><b>SI NO</b></p>																																
<p><b>COMENTARIOS:</b> Se recomienda tener en cuenta el desplome del muro, junta sísmica y las observaciones mencionadas ante un sismo.                  Se recomienda para las fisuras usar (sikacril) es masilla para sello de fisura.</p>

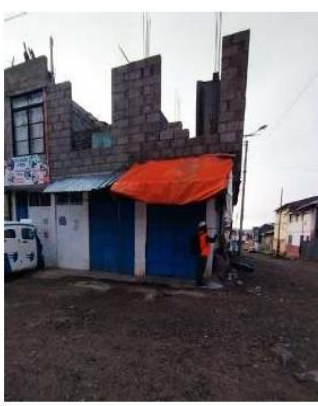
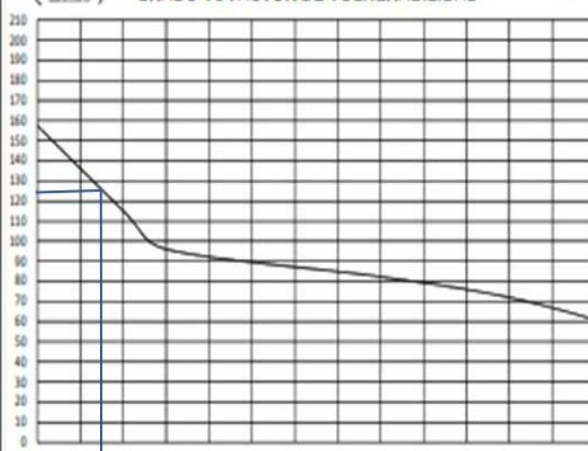
<p> <math display="block">\text{Área construida} = \frac{((9.09+9.15)/2) \times ((9.98+10.14)/2)}{1} = 91.75\text{m}^2</math> <math display="block">\text{Área de corte} = 8 \times 0.30 \times 0.30 = 0.72</math> </p> <p>                 Factor de Vulnerabilidad = <math>\frac{\text{área construida}}{\text{Área de corte}} = \frac{91.75}{0.72} = 127.43</math> </p> <p>ESCALA:</p>	DIRECCION: <u>Sector n° 07 – Manzana n°04 - Lote n° 11 Pasco - Chaupimarca</u> <hr/> N° PISOS: <u>02</u> AÑO DE CONSTRUCCIÓN: _____ INSPECTOR: <u>Manuel Calla Poma</u> FECHA: _____ AREA TOTAL CONSTRUIDA: <u>91.75 m2</u> NOMBRE DE LA EDIFICACION: _____ USO: <u>Vivienda Familiar</u>																																
<p> <math display="block">\text{Factor de Vulnerabilidad} = \frac{\text{área construida}}{\text{Área de corte}} = \frac{91.75}{0.72} = 127.43</math> </p>

<b>NUMERO DE OCUPANTES</b>	<b>AMENAZA POTENCIAL:</b>																																
DESPLÓME DE MURO: <input checked="" type="checkbox"/>	TANQUE EN PENDULO INVERTIDO: <input type="checkbox"/>																																
POSTE DE ALUMBRADO: <input type="checkbox"/>																																	
<b>FALLAS</b>																																	
PISO BILANDO: <input type="checkbox"/>	MUROS SIN CONFINAR: <input type="checkbox"/>																																
COLUMNA CORTA: <input type="checkbox"/>	JUNTA SISMICA: <input checked="" type="checkbox"/>																																
<p><b>GRADO VS FACTOR DE VULNERABILIDAD</b></p>

1.6	¿Junta de 1 a 1.5 cm?	<input checked="" type="checkbox"/>	<input type="checkbox"/>																														
1.7	¿No hay fisura ni grieta en la vivienda?	<input type="checkbox"/>	<input checked="" type="checkbox"/>																														
<table border="1" style="width: 100%; border-collapse: collapse;"> <tr> <td style="width: 70%;"><b>EVALUACION FINAL:</b> La edificación presenta Vulnerabilidad alta</td> <td style="width: 30%;"><b>EVALUACIÓN DETALLADA</b></td> </tr> <tr> <td></td> <td style="text-align: center;"><b>SI NO</b></td> </tr> </table>		<b>EVALUACION FINAL:</b> La edificación presenta Vulnerabilidad alta	<b>EVALUACIÓN DETALLADA</b>		<b>SI NO</b>																												
<b>EVALUACION FINAL:</b> La edificación presenta Vulnerabilidad alta	<b>EVALUACIÓN DETALLADA</b>																																
	<b>SI NO</b>																																
<p><b>COMENTARIOS:</b></p> <p>Se recomienda tener en cuenta el desplome del muro, junta sísmica y las observaciones mencionadas ante un sismo.</p> <p>Se recomienda usar para la cangrejera un mortero de reparación reforzado con fibra para estructuras de concreto (sika rep -500).</p> <p>Se recomienda para las fisuras usar (sikacril) es masilla para sello de fisura.</p>

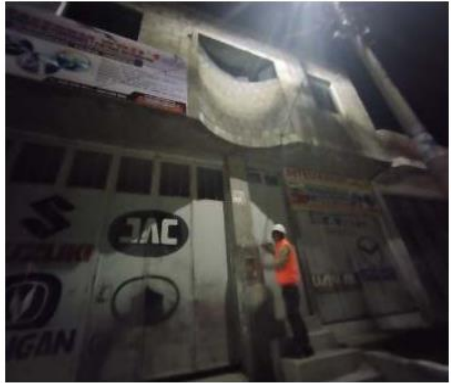
<b>NUMERO DE OCUPANTES</b>		<b>AMENAZA POTENCIAL:</b>	
	DESPLÓME DE MURO: <input type="checkbox"/>	TANQUE EN PENDULO INVERTIDO: <input checked="" type="checkbox"/>	POSTE DE ALUMBRADO: <input type="checkbox"/>
<b>FALLAS</b>	PISO BLANDO: <input type="checkbox"/>	MUROS SIN CONFINAR: <input type="checkbox"/>	COLUMNA CORTA: <input type="checkbox"/> JUNTA SISMICA: <input checked="" type="checkbox"/>

1	DESCRIPCIÓN	CUMPLE	NO CUMPLE
1.1	¿La vivienda cuenta con planos?		<input checked="" type="checkbox"/>
1.2	¿En la columna no hay cangregeras?	<input checked="" type="checkbox"/>	
1.3	¿Cuenta con recubrimiento de vaciado?		<input checked="" type="checkbox"/>
1.4	¿Se cuenta con columneta en la vivienda?		<input checked="" type="checkbox"/>
1.5	¿Hay conexión dentada de 5 cm?		<input checked="" type="checkbox"/>
1.6	¿Junta de 1 a 1.5 cm?		<input checked="" type="checkbox"/>
1.7	¿No hay fisura ni grieta en la vivienda?		<input checked="" type="checkbox"/>

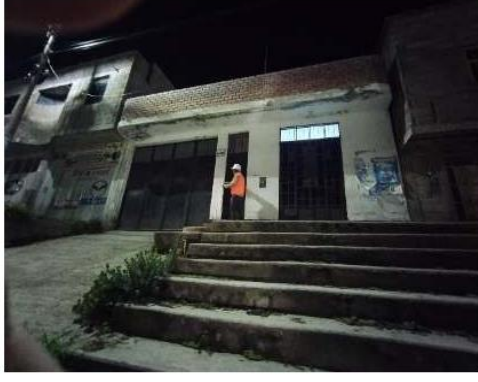
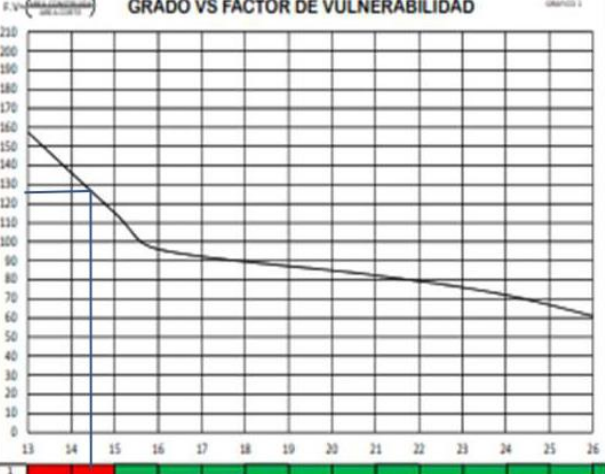
DIRECCION: <u>Sector n° 06 – Manzana n°55 - Lote n° 12 Pasco - Chaupimarca</u> N° PISOS: <u>01</u> AÑO DE CONSTRUCCIÓN: _____ INSPECTOR: <u>Manuel Calla Poma</u> FECHA: _____ AREA TOTAL CONSTRUIDA: <u>207.26 m2</u> NOMBRE DE LA EDIFICACION: _____ USO: <u>Vivienda comercial</u>																																
$\text{Área construida} = \frac{((23.56+24.5)/2) \times ((8+9.25)/2)}{1} = 207.26\text{m}^2$ $\text{Área de corte} = 18 \times 0.30 \times 0.30 = 1.62$ $\text{Factor de Vulnerabilidad} = \frac{\text{área construida} = 207.26}{\text{Área de corte} = 1.62} = 127.94$

ESCALA: _____																																	
NUMERO DE OCUPANTES: _____	AMENAZA POTENCIAL: DESPLÓME DE MURO: <input checked="" type="checkbox"/> TANQUE EN PÉNDULO INVERTIDO: <input type="checkbox"/> POSTE DE ALUMBRADO: <input type="checkbox"/>																																
FALLAS:    PISO BLANDO: <input type="checkbox"/> MUROS SIN CONFINAR: <input type="checkbox"/> COLUMNA CORTA: <input type="checkbox"/> JUNTA SISMICA: <input checked="" type="checkbox"/>

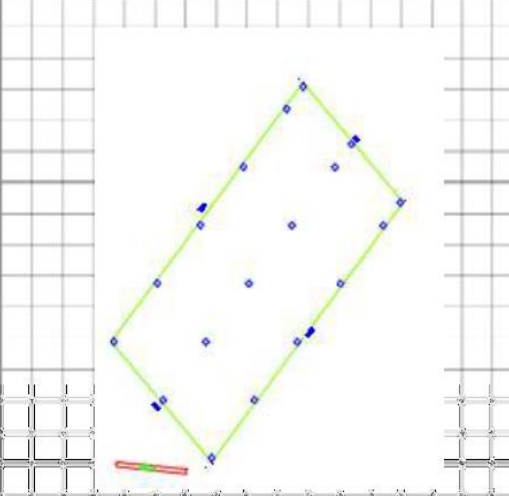
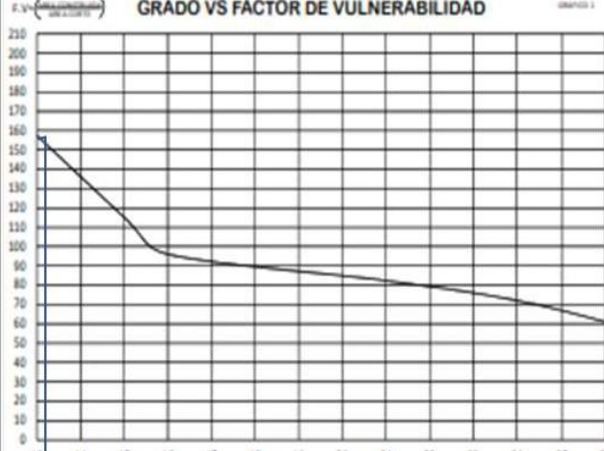
<p> <math display="block">\text{Área construida} = \left( \frac{(20.5+20.5)}{2} \right) \times \left( \frac{(9.96+10)}{2} \right) = 204.59 \text{ m}^2</math> <math display="block">\text{Área de corte} = 15 \times 0.30 \times 0.30 = 1.35</math> </p> <p>                 Factor de Vulnerabilidad = <math>\frac{\text{área construida}}{\text{Área de corte}} = \frac{204.59}{1.35} = 151.55</math> </p>	<p>DIRECCION: Sector n° 06 – Manzana n°55 - Lote n° 11 Pasco - Chaupimarca</p> <hr/> <p>N° PISOS: 02 AÑO DE CONSTRUCCIÓN: _____</p> <p>INSPECTOR: Manuel Calla Poma FECHA: _____</p> <p>AREA TOTAL CONSTRUIDA: 204.59 m2</p> <p>NOMBRE DE LA EDIFICACION: _____</p> <p>USO: Vivienda Familiar</p>																																	
<p>ESCALA: _____</p>																																		
<p>NUMERO DE OCUPANTES: _____</p>	<p>AMENAZA POTENCIAL:</p> <p>DESPLOME DE MURO: <input checked="" type="checkbox"/> TANGUE EN PENDULO INVERTIDO: <input type="checkbox"/> POSTE DE ALUMBRADO: <input type="checkbox"/></p>																																	
<p>FALLAS</p> <p>PISO BLANDO: <input type="checkbox"/> MUROS SIN CONFINAR: <input type="checkbox"/> COLUMNA CORTA: <input type="checkbox"/> JUNTA SISMICA: <input checked="" type="checkbox"/></p>																																		
<p><b>GRADO VS FACTOR DE VULNERABILIDAD</b></p>

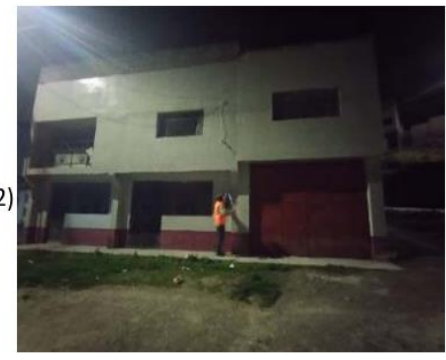
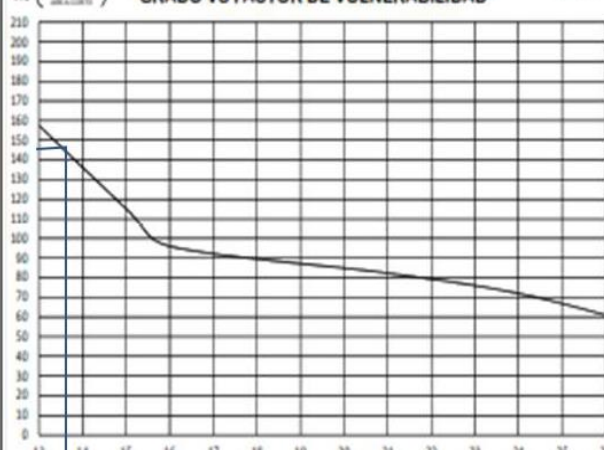
DIRECCION: <u>Sector n° 06 – Manzana n° 18- Lote n° 11 Pasco - Chaupimarca</u> <hr/> N° PISOS: <u>02</u> AÑO DE CONSTRUCCIÓN: _____ INSPECTOR: <u>Manuel Calla PomaFECHA:</u> _____ AREA TOTAL CONSTRUIDA: <u>226.21 m2</u> NOMBRE DE LA EDIFICACION: _____ USO: <u>Vivienda Familiar</u>																																
$\text{Área construida} = \left( \frac{20.14 + 14.16}{2} \right) \times \left( \frac{12.13 + 14.25}{2} \right) = 226.21 \text{ m}^2$ $\text{Área de corte} = 17 \times 0.30 \times 0.30 = 1.53$ $\text{Factor de Vulnerabilidad} = \frac{\text{área construida}}{\text{Área de corte}} = \frac{226.21}{1.53} = 147.85$

ESCALA: _____																																	
NUMERO DE OCUPANTES: _____	AMENAZA POTENCIAL: DESPLOME DE MURO: <input checked="" type="checkbox"/> TANQUE EN PENDULO INVERTIDO: <input type="checkbox"/> POSTE DE ALUMBRADO: <input type="checkbox"/>																																
FALLAS:    PISO BLANDO: <input type="checkbox"/> MUROS SIN CONFINAR: <input type="checkbox"/> COLUMNA CORTA: <input type="checkbox"/> JUNTA SISMICA: <input checked="" type="checkbox"/>																																	
<p><b>GRADO VS FACTOR DE VULNERABILIDAD</b></p>

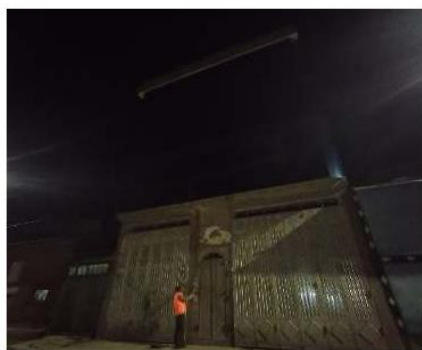
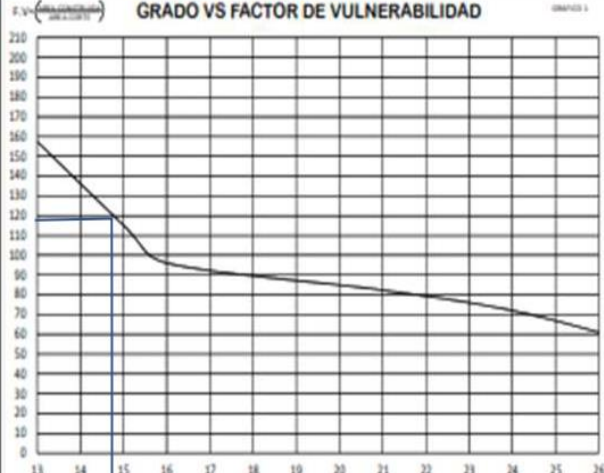
<p> <math display="block">\text{Área construida} = \left( \frac{22.28 + 20.28}{2} \right) \times \left( \frac{11.14 + 10.05}{2} \right)</math> <math display="block">= 225.46 \text{ m}^2</math> </p> <p> <math display="block">\text{Área de corte} = 15 \times 0.25 \times 0.30 = 1.13</math> </p> <p>                 Factor de Vulnerabilidad = <math>\frac{\text{área construida}}{\text{Área de corte}} = \frac{225.46}{1.13} = 199.52</math> </p>	DIRECCION: <u>Sector n° 06 – Manzana n°18 - Lote n°09 Pasco - Chaupimarca</u> <hr/> N° PISOS: <u>03</u> AÑO DE CONSTRUCCIÓN: _____ INSPECTOR: <u>Manuel Calla Poma</u> FECHA: _____ AREA TOTAL CONSTRUIDA: <u>225.46 m2</u> NOMBRE DE LA EDIFICACION: _____ USO: <u>Vivienda comercial</u>																																
<p> <math display="block">\text{Factor de Vulnerabilidad} = \frac{\text{área construida}}{\text{Área de corte}} = \frac{225.46}{1.13} = 199.52</math> </p>

ESCALA: _____																																	
NUMERO DE OCUPANTES: _____	AMENAZA POTENCIAL: DESPLOME DE MURO: <input checked="" type="checkbox"/> TANQUE EN PENDULO INVERTIDO: <input checked="" type="checkbox"/> POSTE DE ALUMBRADO: <input type="checkbox"/>																																
FALLAS:    PISO BLANDO: <input type="checkbox"/> MUROS SIN CONFINAR: <input type="checkbox"/> COLUMNA CORTA: <input type="checkbox"/> JUNTA SISMICA: <input checked="" type="checkbox"/>																																	
<p><b>GRADO VS FACTOR DE VULNERABILIDAD</b></p>
