**UNIVERSIDAD NACIONAL DANIEL ALCIDES CARRIÓN**  
**FACULTAD DE INGENIERÍA**  
**ESCUELA DE FORMACIÓN PROFESIONAL DE INGENIERÍA CIVIL**

**TESIS**

**Análisis del grado de vulnerabilidad sísmica estructural en  
edificaciones de albañilería confinada en el distrito de Chaupimarca –  
Cerro de Pasco – 2023**

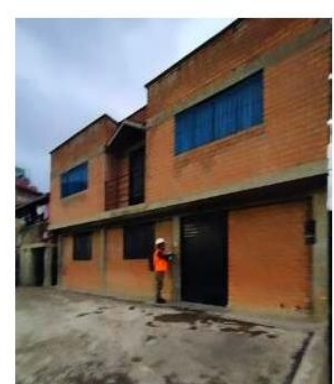
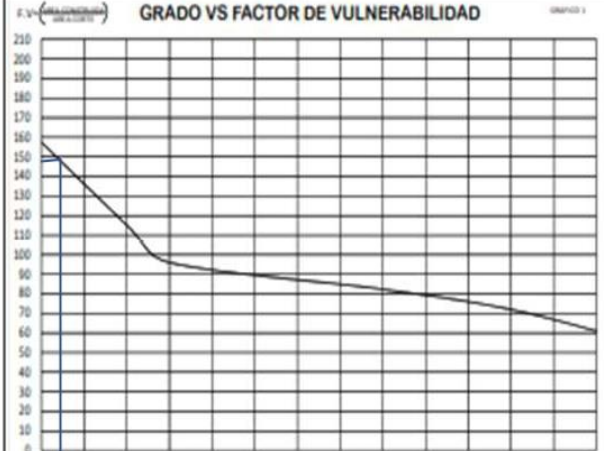
DIRECCION: <u>Sector n° 05 – Manzana n° 73- Lote n° 02 Pasco - Chaupimarca</u> <hr/> N° PISOS: <u>02</u> AÑO DE CONSTRUCCIÓN: _____ INSPECTOR: <u>Manuel Calla Poma</u> FECHA: _____ AREA TOTAL CONSTRUIDA: <u>161.37 m2</u> NOMBRE DE LA EDIFICACION: _____ USO: <u>Vivienda Familiar</u>																																
$\text{Área construida} = \left( \frac{(14+13.75)}{2} \right) \times \left( \frac{(12.06+11.2)}{2} \right) = 161.37 \text{m}^2$ $\text{Área de corte} = 12 \times 0.30 \times 0.30 = 1.08$ <p>Factor de Vulnerabilidad = <math>\frac{\text{área construida}}{\text{Área de corte}} = \frac{161.37}{1.08} = 149.42</math></p>

ESCALA: _____																																	
NUMERO DE OCUPANTES: _____	AMENAZA POTENCIAL: DESPLOME DE MURO: <input checked="" type="checkbox"/> TANQUE EN PENDULO INVERTIDO: <input type="checkbox"/> POSTE DE ALUMBRADO: <input type="checkbox"/>																																
FALLAS:	PISO BLANDO: <input type="checkbox"/> MUROS SIN CONFINAR: <input type="checkbox"/> COLUMNA CORTA: <input type="checkbox"/> JUNTA SISMICA: <input checked="" type="checkbox"/>																																
<p><b>GRADO VS FACTOR DE VULNERABILIDAD</b></p>

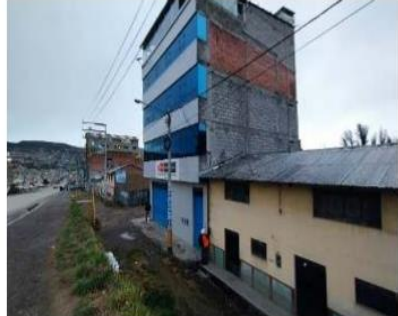
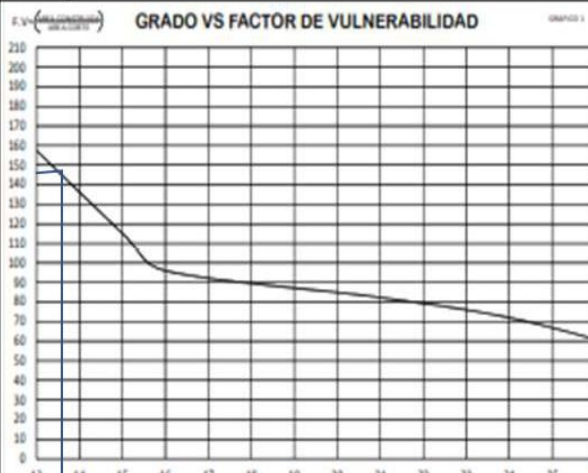
<p> <math display="block">\text{Área construida} = \frac{((9.5+9.5)/2) \times ((16.81+16.23)/2)}{2}</math> <math display="block">= 156.94 \text{ m}^2</math> </p> <p> <math display="block">\text{Área de corte} = 12 \times 0.30 \times 0.30 = 1.08</math> </p> <p>                 Factor de Vulnerabilidad = <math>\frac{\text{área construida}}{\text{Área de corte}} = \frac{156.94}{1.08} = 145.31</math> </p> <p>ESCALA:</p>	<p>DIRECCION: <u>Sector n° 05 – Manzana n° 70- Lote n° 11 Pasco - Chaupimarca</u></p> <hr/> <p>N° PISOS: <u>05</u> AÑO DE CONSTRUCCIÓN: _____</p> <p>INSPECTOR: <u>Manuel Calla Pomafecha</u></p> <p>AREA TOTAL CONSTRUIDA: <u>156.94 m2</u></p> <p>NOMBRE DE LA EDIFICACION: _____</p> <p>USO: <u>Vivienda Multifamiliar</u></p>

NUMERO DE OCUPANTES: _____	AMENAZA POTENCIAL: DESPLÓME DE MURO: <input type="checkbox"/> TANQUE EN PENDULO INVERTIDO: <input checked="" type="checkbox"/> PÓSTE DE ALUMBRADO: <input type="checkbox"/>																																	
FALLAS: PISO BILANDO: <input type="checkbox"/> MUROS SIN CONFINAR: <input type="checkbox"/> COLUMNA CORTA: <input type="checkbox"/> JUNTA SISMICA: <input checked="" type="checkbox"/>																																		
<p><b>GRADO VS FACTOR DE VULNERABILIDAD</b></p>

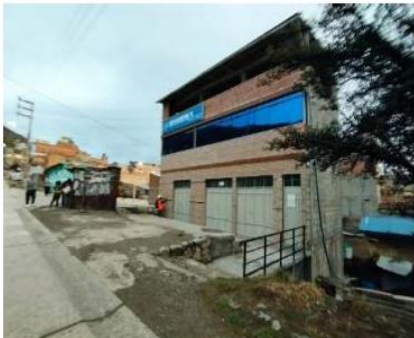
<p style="margin-top: 20px;"> <math display="block">\text{Área construida} = \left( \frac{6.4 + 6.64}{2} \right) \times \left( \frac{11.22 + 11.4}{2} \right) = 73.74 \text{ m}^2</math> <math display="block">\text{Área de corte} = 9 \times 0.25 \times 0.30 = 0.68</math> </p> <p style="margin-top: 10px;">                 Factor de Vulnerabilidad = <math>\frac{\text{área construida} = 73.74}{\text{Área de corte} = 0.68} = 108.44</math> </p> <p style="margin-top: 10px;">                 ESCALA: _____             </p>	<p><b>DIRECCION:</b> Sector n° 05 – Manzana n°70 - Lote n°08 Pasco - Chaupimarca</p> <hr/> <p><b>N° PISOS:</b> 03    <b>AÑO DE CONSTRUCCIÓN:</b> _____</p> <p><b>INSPECTOR:</b> Manuel Calla Pomafecha</p> <p><b>AREA TOTAL CONSTRUIDA:</b> 73.74 m<sup>2</sup></p> <p><b>NOMBRE DE LA EDIFICACION:</b> _____</p> <p><b>USO:</b> Vivienda Familiar</p>

<p><b>NUMERO DE OCUPANTES:</b> _____</p>	<p><b>AMENAZA POTENCIAL:</b></p> <p>DESPLÓME DE MURO: <input checked="" type="checkbox"/>    TANQUE EN PENDULO INVERTIDO: <input type="checkbox"/>    POSTE DE ALUMBRADO: <input type="checkbox"/></p>																																		
<p><b>FALLAS:</b></p> <p>PISO BLANDO: <input type="checkbox"/>    MUROS SIN CONFINAR: <input type="checkbox"/>    COLUMNA CORTA: <input checked="" type="checkbox"/>    JUNTA SISMICA: <input type="checkbox"/></p>																																			
<p><b>GRADO VS FACTOR DE VULNERABILIDAD</b></p>

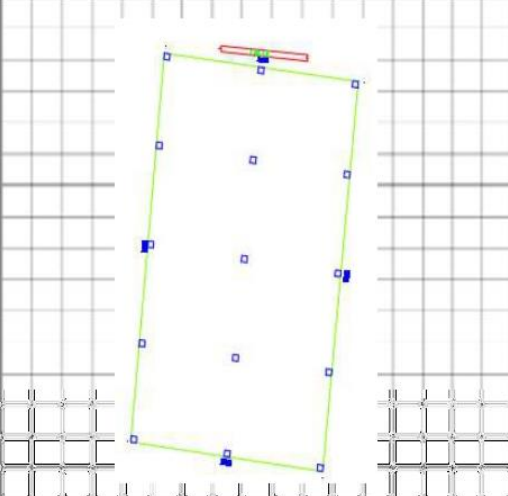
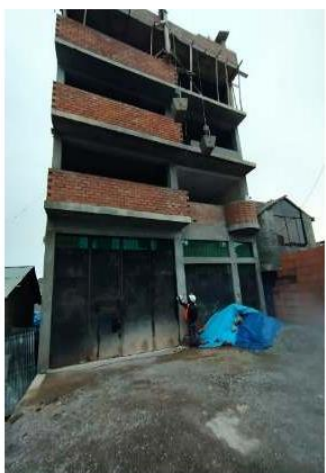
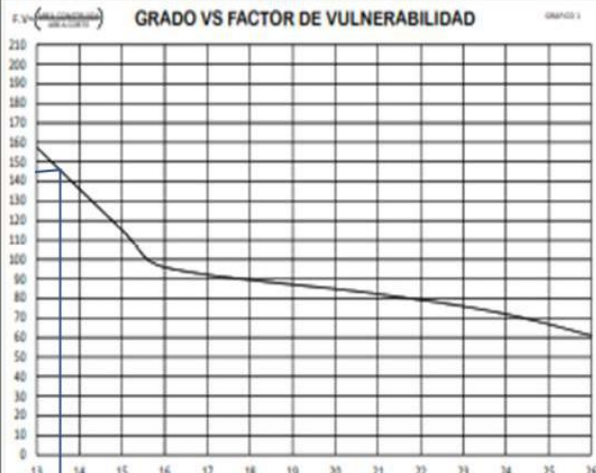
<b>NUMERO DE OCUPANTES</b>	<b>AMENAZA POTENCIAL:</b>																																																								
	DESPLÓME DE MURO: <input checked="" type="checkbox"/>	TANQUE EN PENDULO INVERTIDO: <input type="checkbox"/>																																																							
		POSTE DE ALUMBRADO: <input type="checkbox"/>																																																							
<b>FALLAS</b>	PISO BLANDO: <input checked="" type="checkbox"/>	MUROS SIN CONFINAR: <input type="checkbox"/>																																																							
		COLUMNA CORTA: <input type="checkbox"/>																																																							
		JUNTA SISMICA: <input checked="" type="checkbox"/>																																																							
<p><b>GRADO VS FACTOR DE VULNERABILIDAD</b></p>

<table border="1" style="width: 100%; border-collapse: collapse;"> <thead> <tr> <th style="width: 5%;">1</th> <th style="width: 75%;">DESCRIPCIÓN</th> <th style="width: 10%;">CUMPLE</th> <th style="width: 10%;">NO CUMPLE</th> </tr> </thead> <tbody> <tr> <td>1.1</td> <td>¿La vivienda cuenta con planos?</td> <td style="text-align: center;"><input checked="" type="checkbox"/></td> <td></td> </tr> <tr> <td>1.2</td> <td>¿En la columna no hay cangregeras?</td> <td style="text-align: center;"><input checked="" type="checkbox"/></td> <td></td> </tr> <tr> <td>1.3</td> <td>¿Cuenta con recubrimiento de vaciado?</td> <td style="text-align: center;"><input checked="" type="checkbox"/></td> <td></td> </tr> <tr> <td>1.4</td> <td>¿Se cuenta con columneta en la vivienda?</td> <td></td> <td style="text-align: center;"><input checked="" type="checkbox"/></td> </tr> <tr> <td>1.5</td> <td>¿Hay conexión dentada de 5 cm?</td> <td style="text-align: center;"><input checked="" type="checkbox"/></td> <td></td> </tr> <tr> <td>1.6</td> <td>¿Junta de 1 a 1.5 cm?</td> <td style="text-align: center;"><input checked="" type="checkbox"/></td> <td></td> </tr> <tr> <td>1.7</td> <td>¿No hay fisura ni grieta en la vivienda?</td> <td style="text-align: center;"><input checked="" type="checkbox"/></td> <td></td> </tr> <tr> <td colspan="4"><b>OBSERVACIÓN:</b></td> </tr> <tr> <td colspan="4">                     - No cumple con la norma E 030.                      - La bisagra del portón debilita a la columna.                      - Hay incumplimiento por proceso constructivo de evaluación de la vivienda según rellenado la ficha.                 </td> </tr> <tr> <td style="width: 5%;">1</td> <td style="width: 75%;"></td> <td style="width: 10%;"></td> <td style="width: 10%;"></td> </tr> <tr> <td>2</td> <td></td> <td></td> <td></td> </tr> <tr> <td>3</td> <td></td> <td></td> <td></td> </tr> <tr> <td>4</td> <td></td> <td></td> <td></td> </tr> </tbody> </table>	1	DESCRIPCIÓN	CUMPLE	NO CUMPLE	1.1	¿La vivienda cuenta con planos?	<input checked="" type="checkbox"/>		1.2	¿En la columna no hay cangregeras?	<input checked="" type="checkbox"/>		1.3	¿Cuenta con recubrimiento de vaciado?	<input checked="" type="checkbox"/>		1.4	¿Se cuenta con columneta en la vivienda?		<input checked="" type="checkbox"/>	1.5	¿Hay conexión dentada de 5 cm?	<input checked="" type="checkbox"/>		1.6	¿Junta de 1 a 1.5 cm?	<input checked="" type="checkbox"/>		1.7	¿No hay fisura ni grieta en la vivienda?	<input checked="" type="checkbox"/>		<b>OBSERVACIÓN:</b>				- No cumple con la norma E 030. - La bisagra del portón debilita a la columna. - Hay incumplimiento por proceso constructivo de evaluación de la vivienda según rellenado la ficha.				1				2				3				4

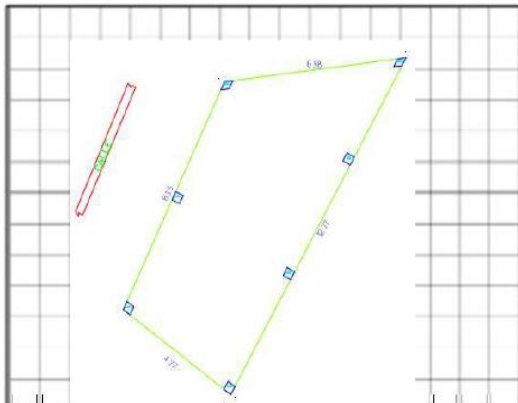
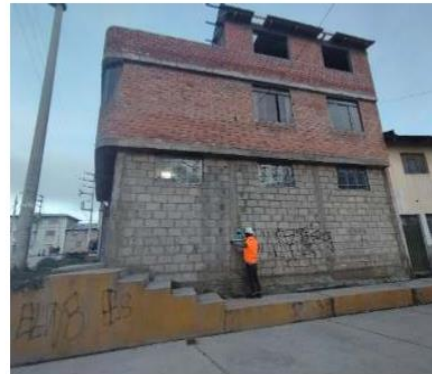
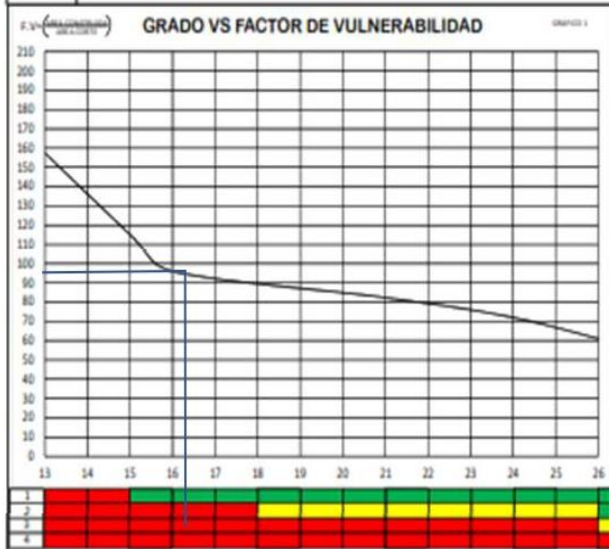
NUMERO DE OCUPANTES	AMENAZA POTENCIAL:		
	DESPLOME DE MURO: <input checked="" type="checkbox"/>	TANQUE EN PENDULO INVERTIDO: <input type="checkbox"/>	POSTE DE ALUMBRADO: <input type="checkbox"/>
FALLAS	PISO BLANDO: <input type="checkbox"/>	MUROS SIN CONFINAR: <input type="checkbox"/>	COLUMNA CORTA: <input type="checkbox"/>
			JUNTA SISMICA: <input checked="" type="checkbox"/>

1	DESCRIPCIÓN	CUMPLE	NO CUMPLE
1.1	¿La vivienda cuenta con planos?	<input checked="" type="checkbox"/>	<input type="checkbox"/>
1.2	¿En la columna no hay cangrejas?	<input type="checkbox"/>	<input checked="" type="checkbox"/>
1.3	¿Cuenta con recubrimiento de vaciado?	<input checked="" type="checkbox"/>	<input type="checkbox"/>
1.4	¿Se cuenta con columneta en la vivienda?	<input type="checkbox"/>	<input checked="" type="checkbox"/>
1.5	¿Hay conexión dentada de 5 cm?	<input type="checkbox"/>	<input checked="" type="checkbox"/>
1.6	¿Junta de 1 a 1.5 cm?	<input checked="" type="checkbox"/>	<input type="checkbox"/>
1.7	¿No hay fisura ni grieta en la vivienda?	<input type="checkbox"/>	<input checked="" type="checkbox"/>

**OBSERVACIÓN:**  
 - No cumple con la norma E 030.  
 - No hay columna continua.  
 - Hay incumplimiento por proceso constructivo de evaluación de la vivienda según rellenado la ficha.

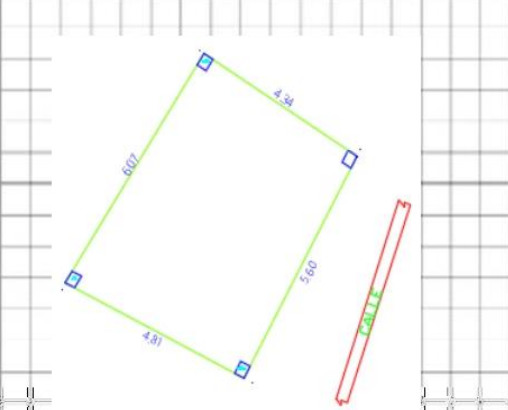
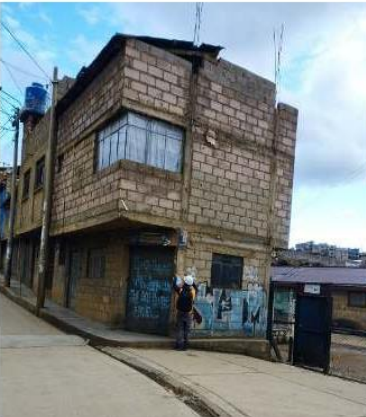
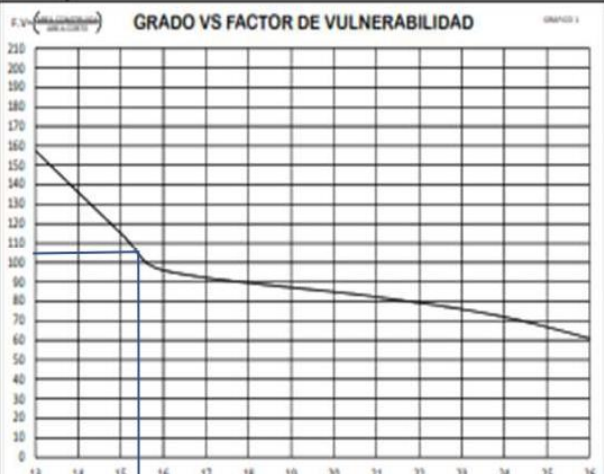
<b>NUMERO DE OCUPANTES</b>	<b>AMENAZA POTENCIAL:</b>																																
	DESPLÓME DE MURO: <input checked="" type="checkbox"/> TANQUE EN PENÚLO INVERTIDO: <input type="checkbox"/> POSTE DE ALUMBRADO: <input checked="" type="checkbox"/>																																
<b>FALLAS</b>	PISO BLANDO: <input type="checkbox"/> MUROS SIN CONFINAR: <input type="checkbox"/> COLUMNA CORTA: <input type="checkbox"/> JUNTA SISMICA: <input checked="" type="checkbox"/>																																
<p><b>GRADO VS FACTOR DE VULNERABILIDAD</b></p>

<table border="1" style="width: 100%; border-collapse: collapse;"> <thead> <tr> <th style="width: 5%;">1</th> <th style="width: 75%;">DESCRIPCIÓN</th> <th style="width: 10%;">CUMPLE</th> <th style="width: 10%;">NO CUMPLE</th> </tr> </thead> <tbody> <tr> <td>1.1</td> <td>¿La vivienda cuenta con planos?</td> <td></td> <td style="text-align: center;">✗</td> </tr> <tr> <td>1.2</td> <td>¿En la columna no hay cangrejas?</td> <td></td> <td style="text-align: center;">✗</td> </tr> <tr> <td>1.3</td> <td>¿Cuenta con recubrimiento de vaciado?</td> <td></td> <td style="text-align: center;">✗</td> </tr> <tr> <td>1.4</td> <td>¿Se cuenta con columneta en la vivienda?</td> <td></td> <td style="text-align: center;">✗</td> </tr> <tr> <td>1.5</td> <td>¿Hay conexión dentada de 5 cm?</td> <td></td> <td style="text-align: center;">✗</td> </tr> <tr> <td>1.6</td> <td>¿Junta de 1 a 1.5 cm?</td> <td></td> <td style="text-align: center;">✗</td> </tr> <tr> <td>1.7</td> <td>¿No hay fisura ni grieta en la vivienda?</td> <td></td> <td style="text-align: center;">✗</td> </tr> </tbody> </table> <p><b>OBSERVACIÓN:</b> - No cumple con la norma E 030.                  - Amenaza de poste de alumbrado se encuentra muy apegado a la vivienda.                  - Hay incumplimiento por proceso constructivo de evaluación de la vivienda.</p>	1	DESCRIPCIÓN	CUMPLE	NO CUMPLE	1.1	¿La vivienda cuenta con planos?		✗	1.2	¿En la columna no hay cangrejas?		✗	1.3	¿Cuenta con recubrimiento de vaciado?		✗	1.4	¿Se cuenta con columneta en la vivienda?		✗	1.5	¿Hay conexión dentada de 5 cm?		✗	1.6	¿Junta de 1 a 1.5 cm?		✗	1.7	¿No hay fisura ni grieta en la vivienda?		✗

1.5	¿Hay conexión dentada de 5 cm?		✗																														
1.6	¿Junta de 1 a 1.5 cm?		✗																														
1.7	¿No hay fisura ni grieta en la vivienda?		✗																														
<table border="1" style="width: 100%; border-collapse: collapse;"> <tr> <td style="width: 70%;"><b>EVALUACION FINAL:</b> La edificación presenta Vulnerabilidad alta</td> <td style="width: 30%;"><b>EVALUACIÓN DETALLADA</b> <b>SI NO</b></td> </tr> </table>		<b>EVALUACION FINAL:</b> La edificación presenta Vulnerabilidad alta	<b>EVALUACIÓN DETALLADA</b> <b>SI NO</b>																														
<b>EVALUACION FINAL:</b> La edificación presenta Vulnerabilidad alta	<b>EVALUACIÓN DETALLADA</b> <b>SI NO</b>																																
<p><b>COMENTARIOS:</b> Se recomienda tener en cuenta el desplome del muro, junta sísmica y las observaciones mencionadas ante un sismo.                  Se recomienda usar para la cangrejera un mortero de reparación reforzado con fibra para estructuras de concreto (sika rep -500).                  Se recomienda para el acero expuesto a la lluvia transformador de óxido o removedor de óxido.</p>

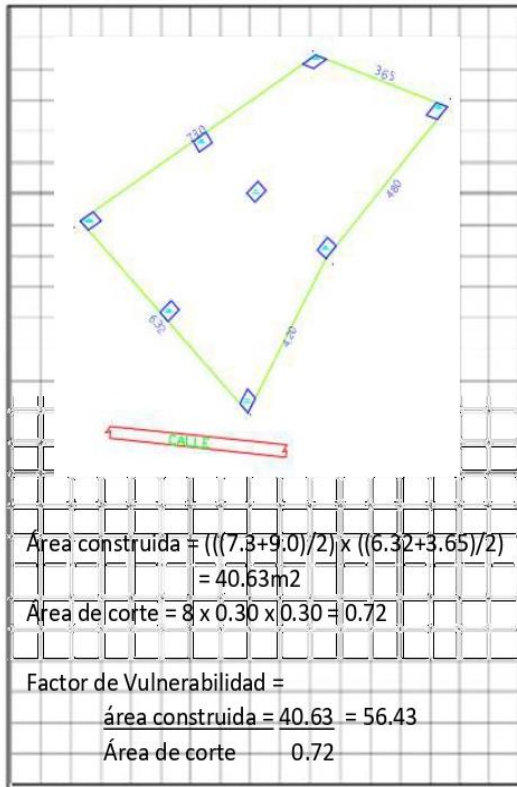
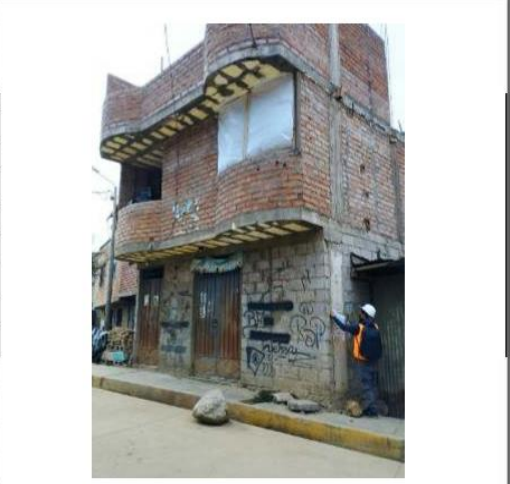
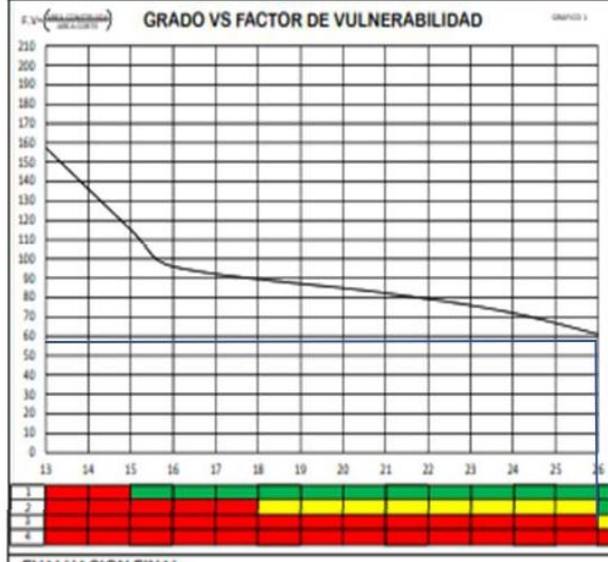
DIRECCION: Sector n° 03 – Manzana n°32 - Lote n° 14 Pasco - Chaupimarca

1	DESCRIPCIÓN	CUMPLE	NO CUMPLE
1.1	¿La vivienda cuenta con planos?	<input type="checkbox"/>	<input checked="" type="checkbox"/>
1.2	¿En la columna no hay cangrejas?	<input type="checkbox"/>	<input checked="" type="checkbox"/>
1.3	¿Cuenta con recubrimiento de vaciado?	<input checked="" type="checkbox"/>	<input type="checkbox"/>
1.4	¿Se cuenta con columneta en la vivienda?	<input type="checkbox"/>	<input checked="" type="checkbox"/>
1.5	¿Hay conexlon dentada de 5 cm?	<input type="checkbox"/>	<input checked="" type="checkbox"/>
1.6	¿Junta de 1 a 1.5 cm?	<input checked="" type="checkbox"/>	<input type="checkbox"/>
1.7	¿No hay fisura ni grieta en la vivienda?	<input type="checkbox"/>	<input checked="" type="checkbox"/>

**OBSERVACIÓN** :- No cumple con la norma E 030.  
 - No hay una buena instalación de agua que pasa por una viga.  
 - Hay incumplimiento por proceso constructivo de evaluación de la vivienda.
