**Diseño de un Mapa del Estado del Pavimento Flexible, mediante el
método PCI para determinar el nivel de deterioro de la carretera
C.P. Pariamarca – Cerro de Pasco, 2023**

Ingeniero Civil

Bach. Sheyla Anita MAYTA ZUÑIGA

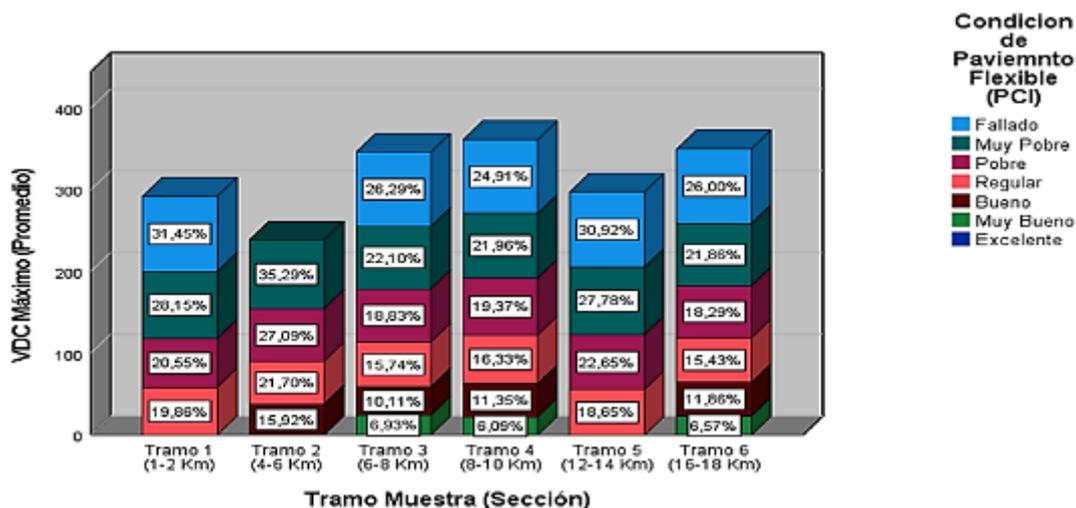
Figura 9

Daños o fallas por tramo (PCI) – Carretera C.P. Paríamarca a Cerro de Pasco

Descripción e interpretación. La figura 9 ilustra el estado del pavimento flexible de la carretera C.P. Paríamarca hacia Cerro de Pasco. Se puede observar que parte de los tramos se hallan en condiciones pésimas, con una alta proporción de “Fallado” y “Muy Pobre” (Tramo 3 al 6), del 19.86% al 35.29% se encuentran en condiciones deficientes, de “Bueno” y “Muy Bueno” que son menos evidentes, entre el 6.09% y el 11.86% como se observa en los Tramos del 2 al 4, lo que indica una necesidad de mantenimiento en la infraestructura vial. Así; un 60.26% (Tramo 1) presenta Piel de Cocodrilo, un 65.69%, 95.58%, 88.53% y 88.95% (Tramo 2 al 5) presenta Desprendimiento de Agregados y un 37.92% (Tramo 6) Grietas Longitudinales y Transversales.

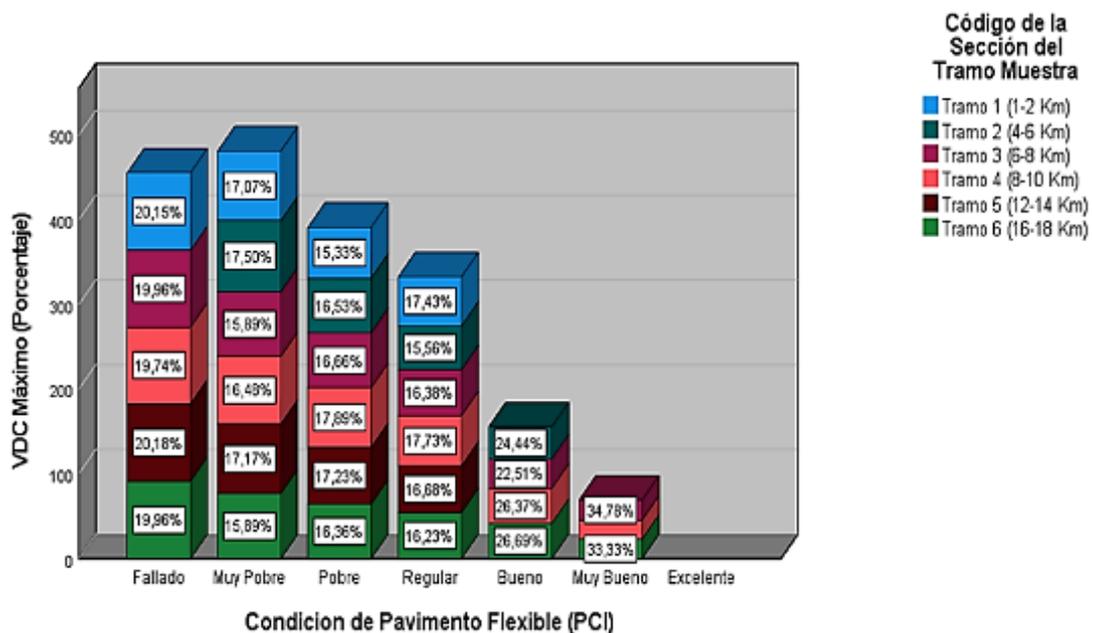
Figura 10

Fallas/deterioros superficiales (PCI) – Carretera C.P. Pariamarca a Cerro de Pasco

Descripción e interpretación. La figura 10 ofrece una representación clara y detallada de las condiciones del pavimento a lo largo de la carretera, lo

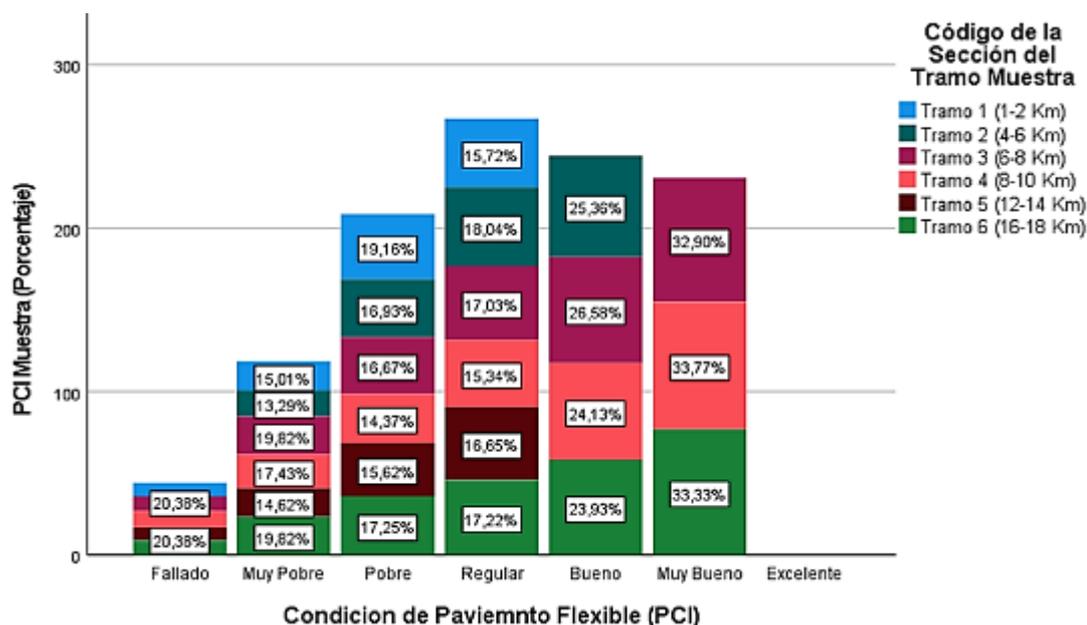
Figura 11

Tipos de daños (deterioro) (PCI) – Carretera C.P. Paríamarca a Cerro de Pasco

Descripción e interpretación. La figura 11 proporciona un análisis detallado de la condición del pavimento flexible en la carretera desde C.P. Paríamarca hasta Cerro de Pasco, resaltando la distribución del estado del pavimento, se observa una notoriedad en condición “Bueno” de 23.93% al 25.36%, la mayoría en “Regular” representando un 15.34% al 18.04%, “Muy Bueno” con una variación entre 32.90% y 33.77%, se destaca en Tramos 1 y 2 una proporción significativa en estado “Fallado” con un promedio del 20.38%, y “Muy Pobre” fluctuando entre 13.29% y 19.82%, por otro lado, los tramos 5 y 6 presentan una mayor presencia en condiciones “Muy Buenas”, enfatizando la variabilidad en la calidad del pavimento a lo largo de la carretera evaluada. Es decir; que del total daños el nivel de deterioro por Desprendimiento de Agregados (71.24%), Piel de Cocodrilo (17.69%), Grietas Longitudinales y Transversales (10.26%) y Agrietamiento en Bloque (0.81%) del total.

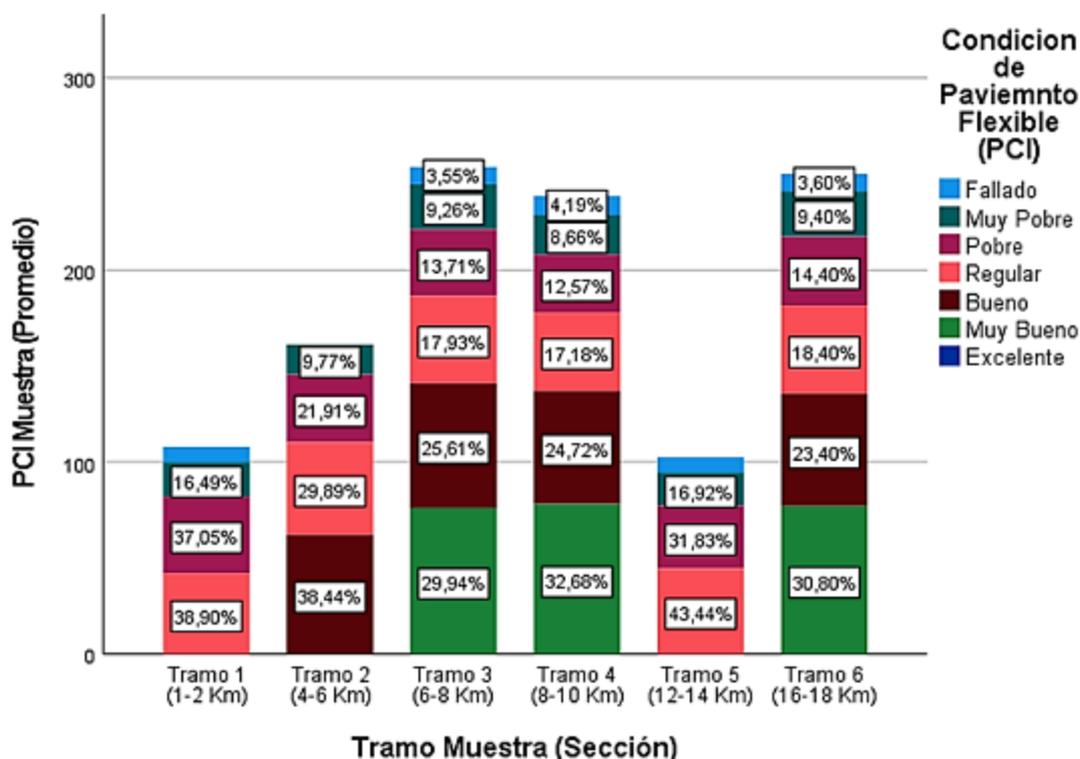
Figura 12

Condición de pavimento por tramo (PCI) – Carretera C.P. Pariamarca a Cerro de Pasco

Descripción e interpretación. La figura 12 ofrece una visión detallada del estado del pavimento flexible en la carretera que conecta C.P. Pariamarca con Cerro de Pasco, destacando la heterogeneidad en la calidad de este, según los datos presentados, el pavimento flexible muestra una clara variabilidad en diferentes categorías de condición, el Tramo 1 se encuentra en condición “Muy Pobre” con un PCI de 16.92 con una prioridad media respecto a otras, los tramos 2, 4 y 5 exhiben una condición “Pobre” con un PCI de 36.31, 35.31 y 25.23 respectivamente, los tramos 3 y 6 se encuentran en estado de condición “Regular” con un PCI de 40.54 y 43.23 respectivamente. Esta variabilidad del PCI evidencia la necesidad de una evaluación continua y la implementación de planes de mantenimiento y/o reconstrucción para mantener y mejorar la infraestructura vial.

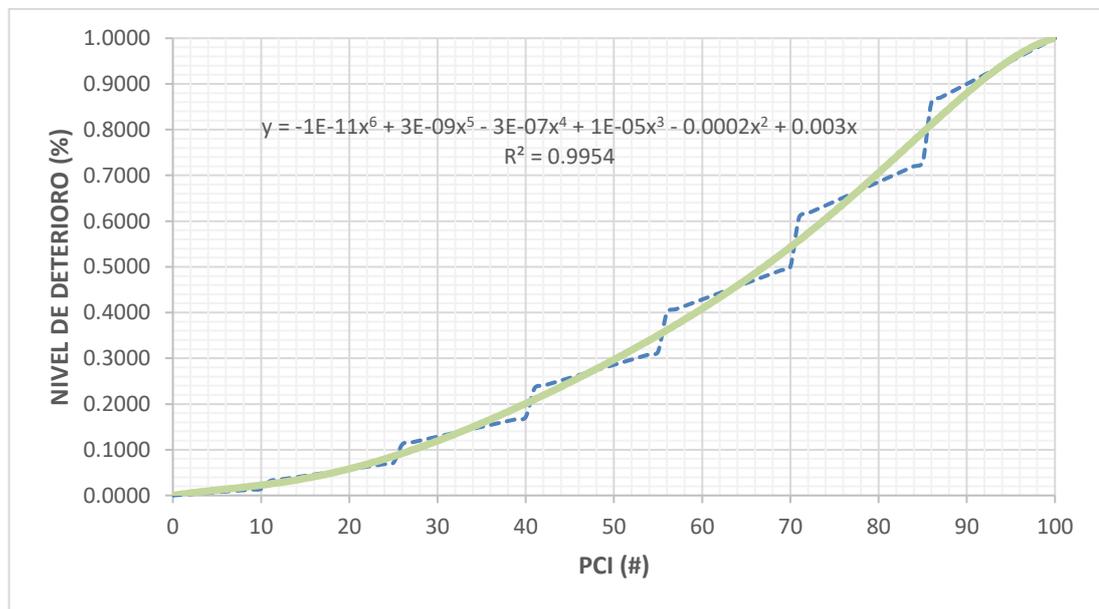
Figura 20

Curva de distribución (Nivel de deterioro) – Carretera C.P. Pariamarca a Cerro de Pasco

El cálculo de la curva de distribución del Nivel de Deterioro en general con referencia del Mapa de Estado de Pavimento Flexible para la carretera C.P. Pariamarca hacia Cerro de Pasco, se realizó en base de los datos recopilados con el Método PCI (Figura 20). Así; al formular las variables del estudio se consideró dos variables dependientes, teniendo en consideración el Nivel de Deterioro y el PCI que son parte del Método PCI (Pavement Condition Index).

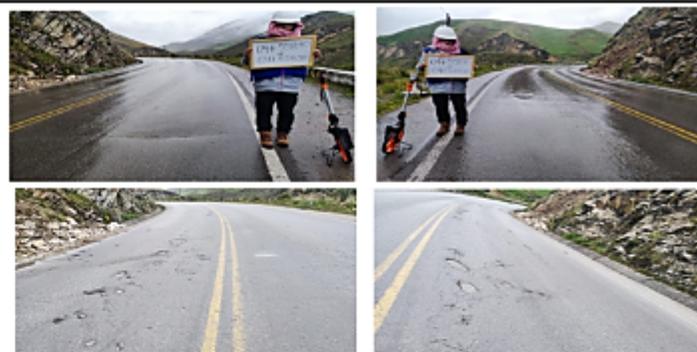
EVALUACION DEL INDICE DE CONDICION DE PAVIMENTOS (PCI)
EXPLORACION DE LA CONDICION POR UNIDAD DE MUESTREO
TRAMO N°02 - MUESTRA N°04

III. Evaluación de la condición									
Ancho de la vía	6.70		Área de la muestra		293.83		TOTAL	DENSIDAD %	V.D.
DAÑO	SEVERIDAD				CANTIDAD				
1	M	0.84					0.84	0.36	13
1	H	10.40	0.20	2.40			13.00	5.56	54
10	L	4.00					4.00	1.71	0
10	M	3.30					3.30	1.41	3
15	M	3.00					3.00	1.28	20
19	L	8.00					8.00	3.42	3
								Total V.D	93

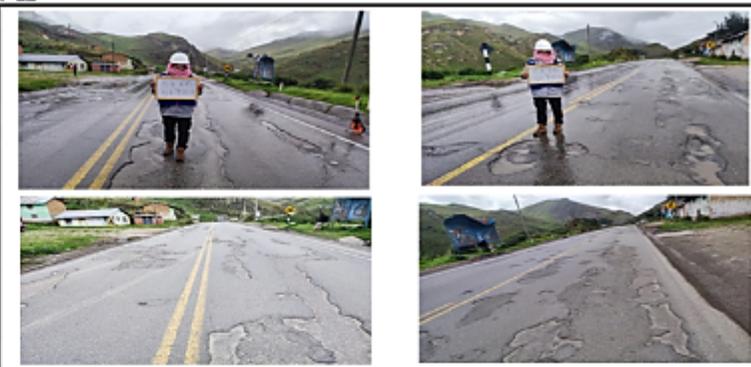
**EVALUACION DEL INDICE DE CONDICION DE PAVIMENTOS (PCI)
EXPLORACION DE LA CONDICION POR UNIDAD DE MUESTREO
TRAMO N°02 - MUESTRA N°12**

III. Evaluación de la condición										
Ancho de la vía	6.50		Área de la muestra		226.85					
DAÑO	SEVERIDAD				CANTIDAD			TOTAL	DENSIDAD %	V.D.
1	M	3.20	4.00					7.20	3.17	33
1	H	0.40						0.40	0.18	15
10	L	0.35	4.20	1.30				5.85	2.58	1
19	M	0.15	0.96					1.11	0.49	7
19	H	3.90	10.50	24.50	2.80	24.15		65.85	29.03	60
									Total V.D	116

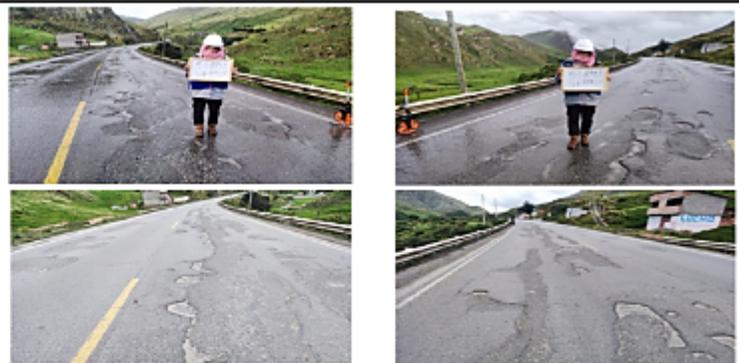
**EVALUACION DEL INDICE DE CONDICION DE PAVIMENTOS (PCI)
EXPLORACION DE LA CONDICION POR UNIDAD DE MUESTREO
TRAMO N°02 - MUESTRA N°13**

III. Evaluación de la condición										
Ancho de la vía	6.50		Área de la muestra		226.85					
DAÑO	SEVERIDAD				CANTIDAD			TOTAL	DENSIDAD %	V.D.
1	M	7.50						7.50	3.31	33
10	L	5.00	2.50	3.20	1.10	0.45		12.25	5.40	5
13	M	2.00						2.00	0.88	30
17	L	0.60	0.38					0.98	0.43	2
19	M	113.43	8.40	0.24				122.07	53.81	36
19	H	20.40	4.80					25.20	11.11	43
								Total V.D		149

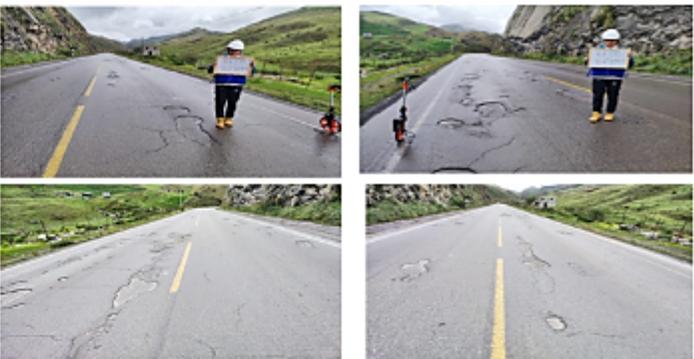
**EVALUACION DEL INDICE DE CONDICION DE PAVIMENTOS (PCI)
EXPLORACION DE LA CONDICION POR UNIDAD DE MUESTREO
TRAMO N°03 - MUESTRA N°02**

III. Evaluación de la condición			
Ancho de la vía	6.50	Área de la muestra	226.85
DAÑO	SEVERIDAD	CANTIDAD	
7	M	5.00	
10	L	3.40	8.50
19	L	0.50	
19	M	0.15	
19	H	13.00	1.20
			1.95

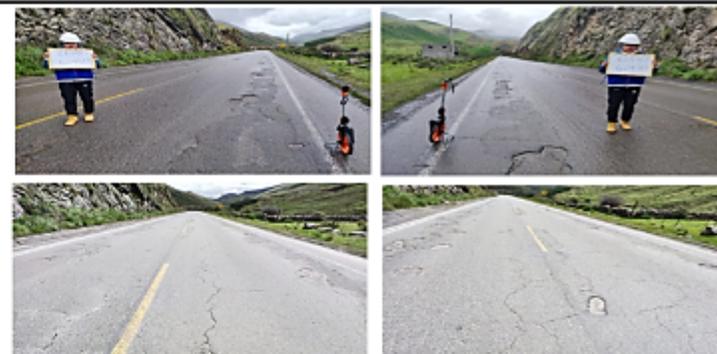
**EVALUACION DEL INDICE DE CONDICION DE PAVIMENTOS (PCI)
EXPLORACION DE LA CONDICION POR UNIDAD DE MUESTREO
TRAMO N°03 - MUESTRA N°03**

Ancho de la vía	6.50		Área de la muestra		226.85		TOTAL	DENSIDAD %	V.D.	
DAÑO	SEVERIDAD			CANTIDAD						
1	L	2.20	1.05	1.44			4.69	2.07	17	
1	M	3.00					3.00	1.32	24	
10	M	1.80					1.80	0.79	2	
19	M	0.24	0.63				0.87	0.38	7	
19	H	45.00	33.00	0.09			78.09	34.42	63	
									Total V.D	113

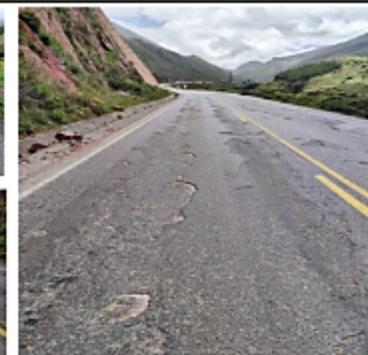
**EVALUACION DEL INDICE DE CONDICION DE PAVIMENTOS (PCI)
EXPLORACION DE LA CONDICION POR UNIDAD DE MUESTREO
TRAMO N°03 - MUESTRA N°04**

Ancho de la vía	6.50	Área de la muestra		226.85	TOTAL	DEFENSIDAD %	V.D.	
DAÑO	SEVERIDAD	CANTIDAD						
10	M	4.00	3.20		7.20	3.17	7	
19	M	113.43	58.50		171.93	75.79	40	
19	H	16.25			16.25	7.16	36	
							Total V.D	83

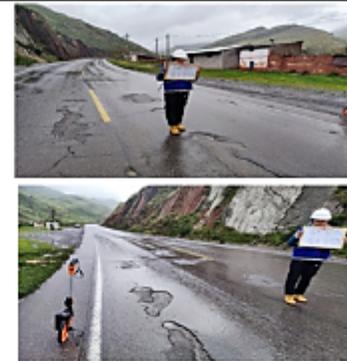
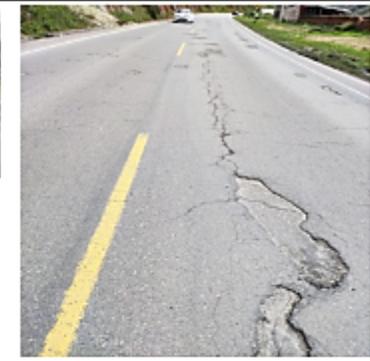
Ancho de la vía	6.60		Área de la muestra		290.94				TOTAL	DENSIDAD %	V.D.
DAÑO	SEVERIDAD			CANTIDAD							
1	L	4.35						4.35	1.89	16	
1	M	8.84						8.84	3.84	35	
10	M	0.70	0.60	7.20				8.50	3.69	8	
10	H	4.90						4.90	2.13	13	
15	L	1.80						1.80	0.78	6	
19	M	0.36	0.05	0.04	0.40	4.55		5.40	2.34	10	
19	H	1.35	1.2	1.80				4.35	1.89	20	
									Total V.D	108

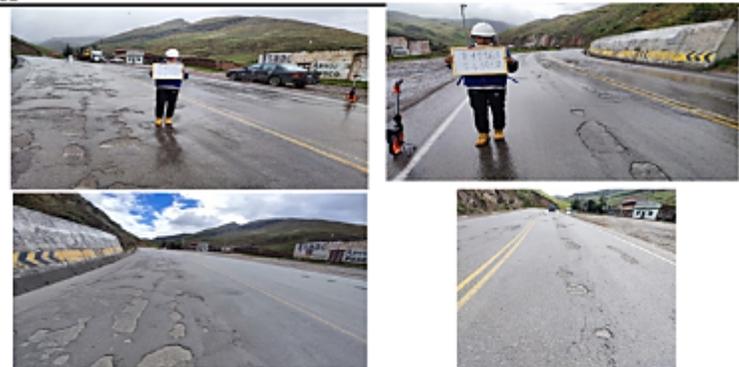
**EVALUACION DEL INDICE DE CONDICION DE PAVIMENTOS (PCI)
EXPLORACION DE LA CONDICION POR UNIDAD DE MUESTREO
TRAMO N°03 - MUESTRA N°08**

Ancho de la vía	6.70		Área de la muestra		293.89			TOTAL	DENSIDAD %	V.D.	
DAÑO	SEVERIDAD			CANTIDAD							
1	H	3.50	0.70					4.20	1.80	38	
10	M	2.20	0.65					2.85	1.22	3	
13	L	3.00						3.00	1.28	22	
19	M	14.00						14.00	5.99	14	
19	M	5.20	1.60	1.00	0.54	0.42		8.76	3.75	12	
19	H	46.20	0.16	2.00				48.36	20.68	55	
										Total V.D	144

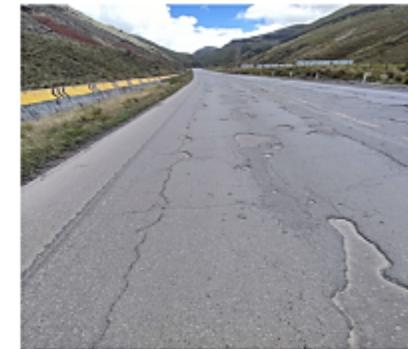
**EVALUACION DEL INDICE DE CONDICION DE PAVIMENTOS (PCI)
EXPLORACION DE LA CONDICION POR UNIDAD DE MUESTREO
TRAMO N°03 - MUESTRA N°11**

Ancho de la vía	6.50		Área de la muestra	226.85				TOTAL	DENSIDAD %	V.D.
DAÑO	SEVERIDAD	CANTIDAD								
10	M	34.90					34.90	15.38	22	
19	M	202.42					202.42	89.23	42	
							Total V.D		64

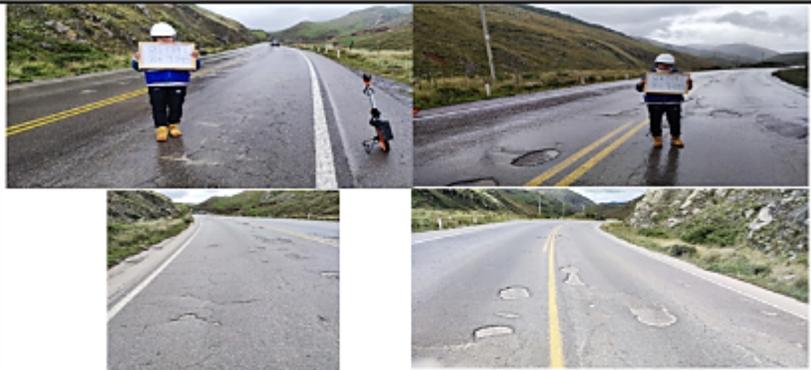
EVALUACION DEL INDICE DE CONDICION DE PAVIMENTOS (PCI)
EXPLORACION DE LA CONDICION POR UNIDAD DE MUESTREO
TRAMO N°04 - MUESTRA N°01

III. Evaluación de la condición										
Ancho de la vía		6.60		Área de la muestra		230.34				
DAÑO		SEVERIDAD				CANTIDAD				
1	L	22.40	2.40					24.80	10.77	34
1	M	5.51	0.93					6.44	2.80	32
7	M	9.90						9.90	4.30	10
10	M	4.20	3.50	0.60				8.30	3.60	8
13	L	3.00						3.00	1.30	22
19	L	0.40						0.40	0.17	0
19	M	14.00	2.72	0.55		1.53		18.80	8.16	17
19	H	0.49	5.5					5.99	2.60	23
									Total V.D	146

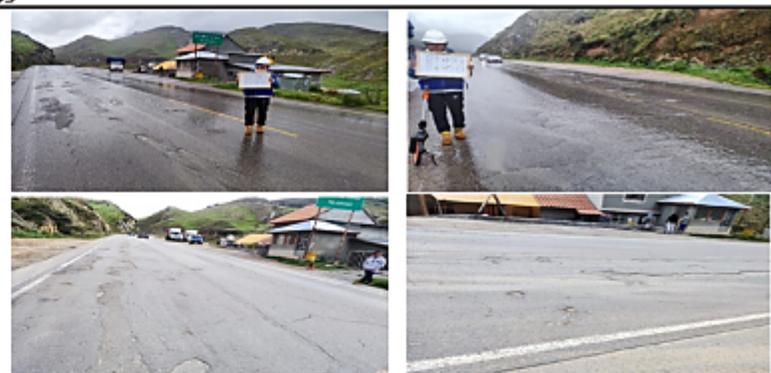
**EVALUACIÓN DEL ÍNDICE DE CONDICIÓN DE PAVIMENTOS (PCI)
EXPLORACION DE LA CONDICION POR UNIDAD DE MUESTREO
TRAMO N°04 - MUESTRA N°03**

DAÑO	SEVERIDAD			Área de la muestra	CANTIDAD	TOTAL	DENSIDAD %	V.D.
1	L	25.60		4.5	1.4	1.17		36
1	M	2.25						22
7	M	4.80				4.80	2.12	7
10	M	3.50	18.61	1.80		23.91	10.54	19
19	M	14.00				14.00	6.17	15
19	H	53.2				53.20	23.45	57
							Total V.D	156

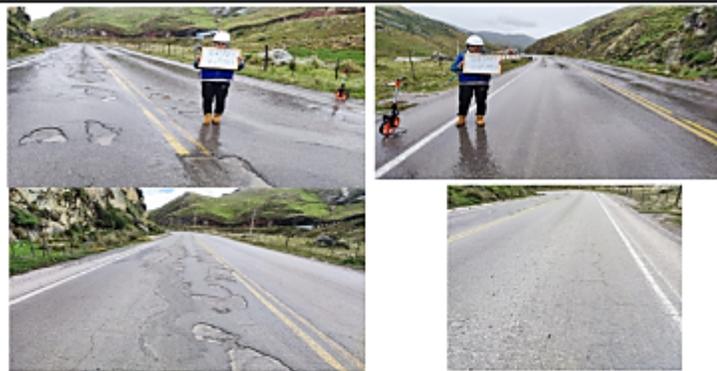
**EVALUACION DEL INDICE DE CONDICION DE PAVIMENTOS (PCI)
EXPLORACION DE LA CONDICION POR UNIDAD DE MUESTREO
TRAMO N°04 - MUESTRA N°04**

DAÑO	SEVERIDAD	CANTIDAD	TOTAL	DENSIDAD %	V.D.
1	L	4.13	0.40	1.44	5.97
7	M	18.50	9.30	1.44	27.80
10	L	2.70	2.00		4.70
13	L	1.00			1.00
15	L	2.73			2.73
19	H	36.00	10.50	28.60	75.10
Total V.D.					115

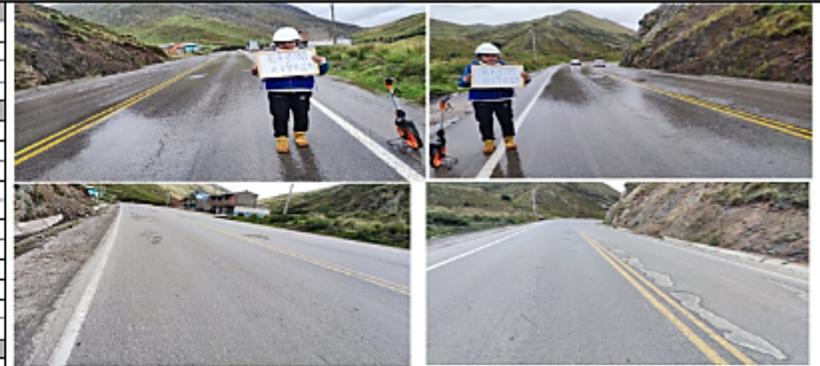
**EVALUACION DEL INDICE DE CONDICION DE PAVIMENTOS (PCI)
EXPLORACION DE LA CONDICION POR UNIDAD DE MUESTREO
TRAMO N°04 - MUESTRA N°05**

III. Evaluación de la condición			
Ancho de la vía	6.50	Área de la muestra	226.85
DAÑO	SEVERIDAD	CANTIDAD	TOTAL
1	L	2.88	13.20
10	L	5.10	3.40
13	L	1.00	
13	M	2.00	
19	L	5.34	
19	M	0.24	4.9
19	H	0.48	6.80

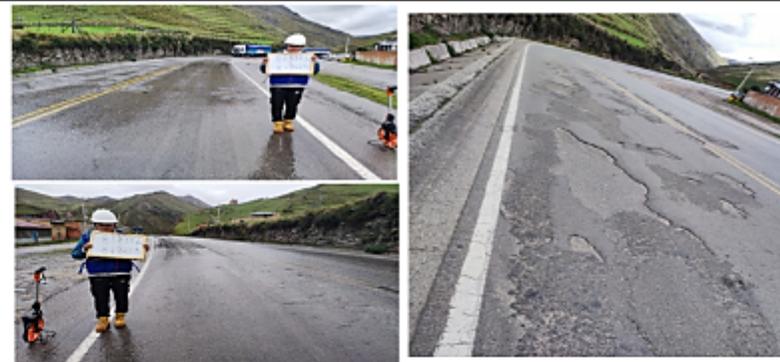
EVALUACIÓN DEL ÍNDICE DE CONDICIÓN DE PAVIMENTOS (PCI)
EXPLORACION DE LA CONDICION POR UNIDAD DE MUESTREO
TRAMO N°04 - MUESTRA N°06

Ancho de la vía		6.75	Área de la muestra		235.58							
DAÑO		SEVERIDAD	CANTIDAD		TOTAL	DFNSIDAD %	V.D.					
1	M	31.25			31.25	13.27	49					
7	L	15.60			15.60	6.62	4					
10	L	5.90			5.90	2.50	1					
13	L	1.00			1.00	0.42	9					
19	M	0.39	8.50		8.89	3.77	12					
19	H	72.96	0.90	0.70	74.56	31.65	61					
						Total V.D						136

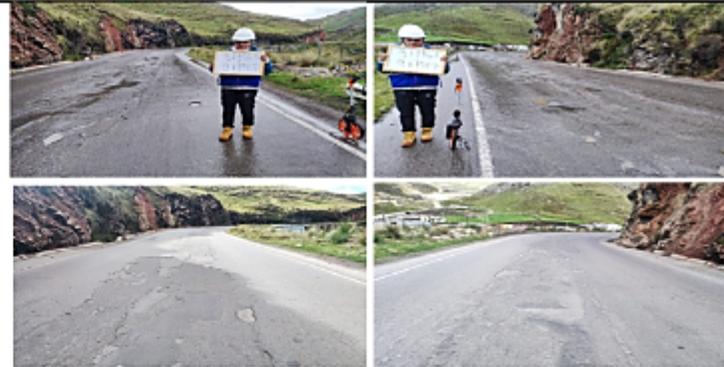
**EVALUACION DEL INDICE DE CONDICION DE PAVIMENTOS (PCI)
EXPLORACION DE LA CONDICION POR UNIDAD DE MUESTRO
TRAMO N°04 - MUESTRA N°08**

III. Evaluación de la condición										
Ancho de la vía	6.60		Área de la muestra		230.34					
DAÑO	SEVERIDAD				CANTIDAD		TOTAL	DENSIDAD %	V.D.	
10	L	1.50					1.50	0.65	0	
10	M	5.50	3.20	4.20			12.90	5.60	12	
15	L	10.47	5.58				16.05	6.97	24	
19	L	28.50					28.50	12.37	5	
19	M	27.44	0.25				27.69	12.02	20	
19	H	1.60					1.60	0.69	14	
Total V.D										75
Número de deducidos :		6								
Valor deducido mas alto (HDVI) :		24								
Nº Max. admisible de deducidos (mi) :		5								
Max. Valor deducido corregido (CDV) :		39

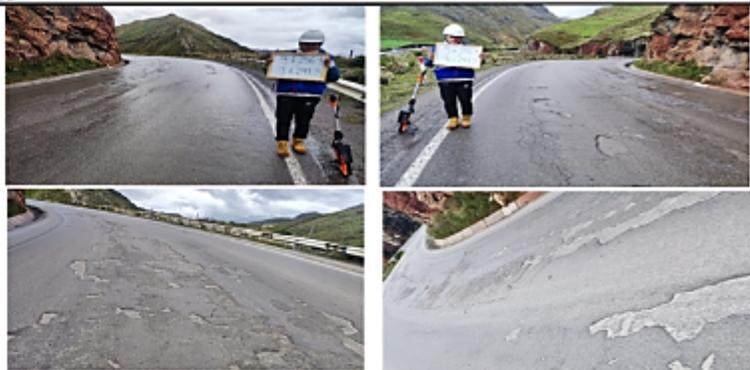
**EVALUACION DEL INDICE DE CONDICION DE PAVIMENTOS (PCI)
EXPLORACION DE LA CONDICION POR UNIDAD DE MUESTREO
TRAMO N°04 - MUESTRA N°09**

Ancho de la vía	6.50		Área de la muestra			226.85			TOTAL	DENSIDAD %	V.D.	
DAÑO	SEVERIDAD							CANTIDAD				
1	L	0.36							0.36	0.16	4	
1	H	9.75	0.56						10.31	4.54	51	
10	L	4.10	0.80	3.50					8.40	3.70	3	
19	M	15.00	30.00	1.00					46.00	20.28	25	
19	H	14.00	6.44	0.72					21.16	9.33	40	
											Total V.D	123

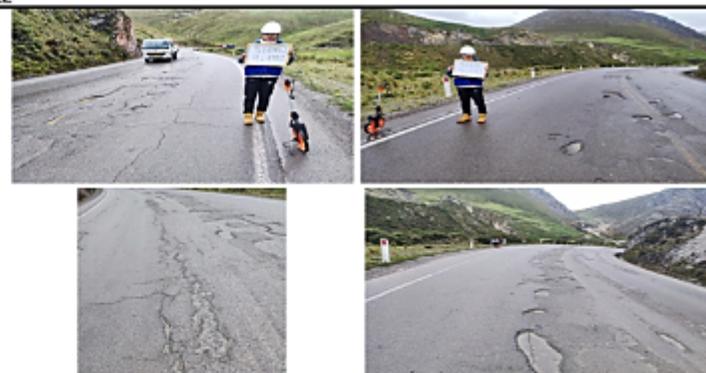
**EVALUACION DEL INDICE DE CONDICION DE PAVIMENTOS (PCI)
EXPLORACION DE LA CONDICION POR UNIDAD DE MUESTREO
TRAMO N°04 - MUESTRA N°12**

III. Evaluación de la condición			
Ancho de la vía	6.50	Área de la muestra	226.85
DAÑO	SEVERIDAD		CANTIDAD
1	M	11.20	
7	H	5.40	
10	L	3.00	
10	M	0.90	2.10 0.50
19	M	1.47	1.86 4.50
19	H	88.20	1.68 10.20

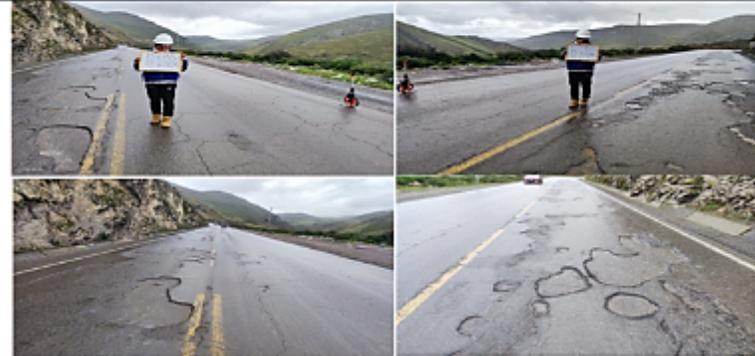
DAÑO	SEVERIDAD			Área de la muestra	CANTIDAD	TOTAL	DENSIDAD %	V.D.	
1	L	5.75	2.58	17.15		25.48	11.23	34	
10	L	5.00				5.00	2.20	0	
10	M	13.30				13.30	5.86	13	
13	M	4.80				4.80	2.12	47	
19	M	2.40	0.40			2.80	1.23	9	
19	H	113.43				113.43	50.00	68	
								Total V.D	171

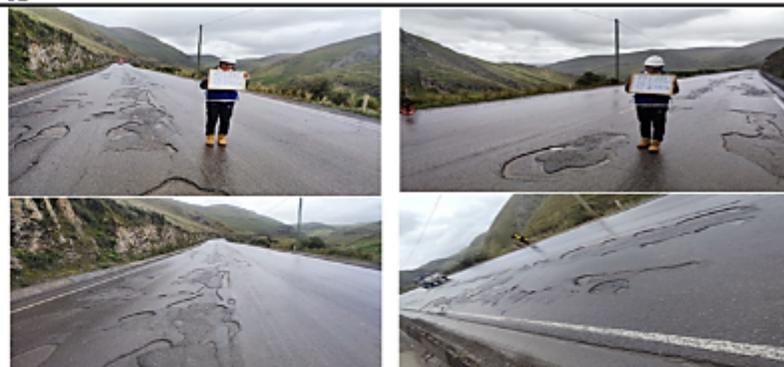
**EVALUACIÓN DEL ÍNDICE DE CONDICIÓN DE PAVIMENTOS (PCI)
EXPLORACION DE LA CONDICION POR UNIDAD DE MUESTREO
TRAMO N°05 - MUESTRA N°02**

DAÑO	SEVERIDAD				TOTAL	DENSIDAD %	V.D.	
1	L	4.50			4.50	1.98	17	
10	L	0.50	0.70	0.60	1.80	0.79	0	
13	L	3.00			3.00	1.32	22	
15	L	3.20			3.20	1.41	10	
19	H	79.625	0.5		80.13	35.32	63	
							Total V.D	112

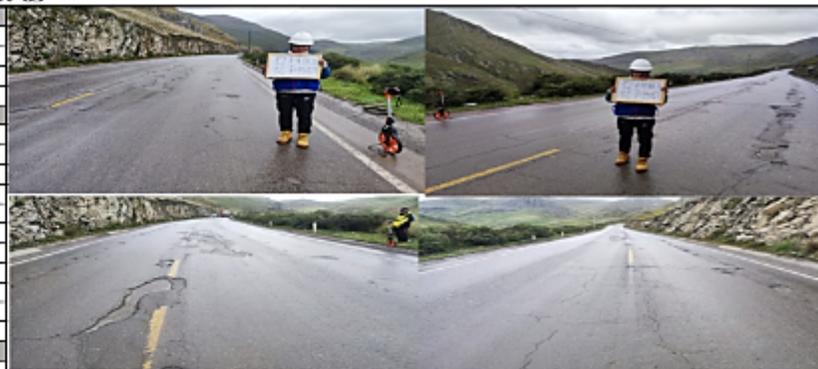
**EVALUACION DEL INDICE DE CONDICION DE PAVIMENTOS (PCI)
EXPLORACION DE LA CONDICION POR UNIDAD DE MUESTREO
TRAMO N°05 - MUESTRA N°03**

DAÑO	SEVERIDAD	CANTIDAD				TOTAL	DENSIDAD %	V.D.
1	L	1.20	1.30			2.50	1.10	11
3	L	16.50				16.50	7.27	6
10	M	0.90	1.50	0.50	2.80	5.70	2.51	6
13	L	3.60	1.50	7.20		12.30	5.42	45
19	L	7.98				7.98	3.52	3
19	H	3.30	7.50	7.80	1.45	20.05	8.84	39
							Total V.D	110

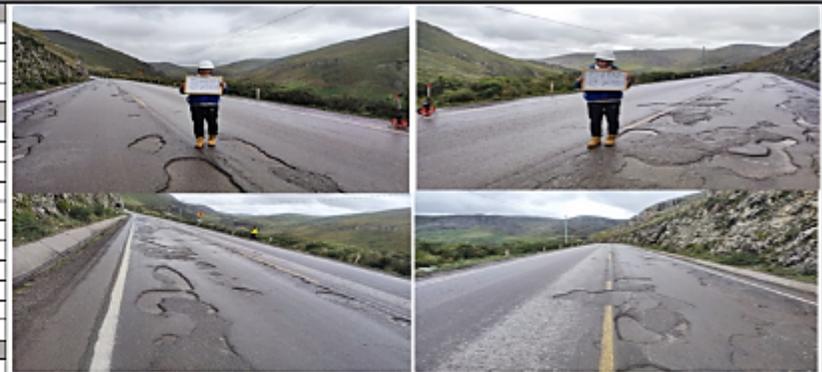
**EVALUACION DEL INDICE DE CONDICION DE PAVIMENTOS (PCI)
EXPLORACION DE LA CONDICION POR UNIDAD DE MUESTREO
TRAMO N°05 - MUESTRA N°04**

III. Evaluación de la condición										
Ancho de la vía	6.50		Área de la muestra		226.85					
DAÑO	SEVERIDAD	CANTIDAD					TOTAL	DENSIDAD %	V.D.	
1	L	3.22					3.22	1.42	13	
3	M	4.60	2.50				7.10	3.13	8	
7	L	3.00					3.00	1.32	2	
10	L	4.50	7.60	3.50			15.60	6.88	6	
19	M	0.72					0.72	0.32	7	
19	H	1.62	0.55	1.00	65.00	0.4	68.57	30.23	61	
								Total V.D	97

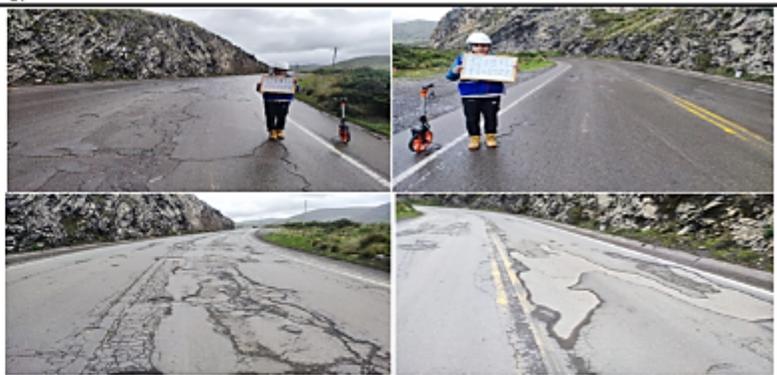
**EVALUACION DEL INDICE DE CONDICION DE PAVIMENTOS (PCI)
EXPLORACION DE LA CONDICION POR UNIDAD DE MUESTRO
TRAMO N°05 - MUESTRA N°07**

DAÑO	SEVERIDAD	CANTIDAD	TOTAL	DEFENSIDAD %	V.D.
1	L	6.40	6.40	2.78	20
1	M	11.48	11.48	4.98	38
1	H	115.17	7.00	53.04	83
10	M	5.27	1.90	4.11	9
15	H	2.00	2.30	0.87	26
19	H	2.95	0.72	1.59	19
Total V.D					195

PCI = 100 - Máx. CDV PCI = 8 COND. (Pavimento) FALLADO

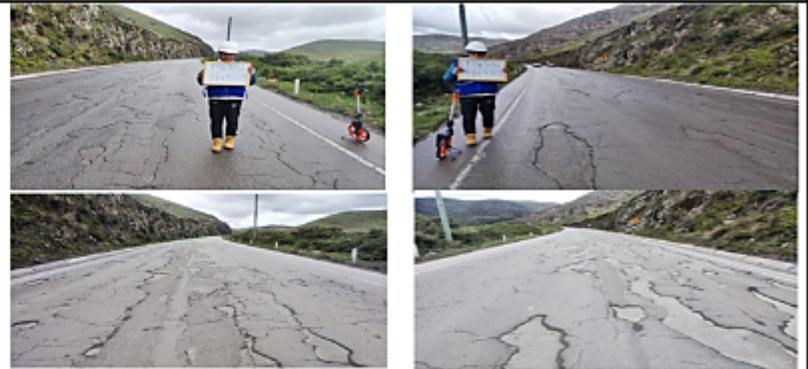
**EVALUACION DEL INDICE DE CONDICION DE PAVIMENTOS (PCI)
EXPLORACION DE LA CONDICION POR UNIDAD DE MUESTREO
TRAMO N°05 - MUESTRA N°10**

III. Evaluación de la condición										
Ancho de la vía DAÑO	6.50	Área de la muestra		226.85	TOTAL	DENSIDAD %	V.D.			
	SEVERIDAD	CANTIDAD								
1	M	0.67	0.48		1.15	0.51	15			
19	H	77.00	125.95	12.50	215.45	94.97	78			
					Total V.D		93

PCI = 100 - Máx. CDV PCI = 7 COND. (Pavimento) FALLADO

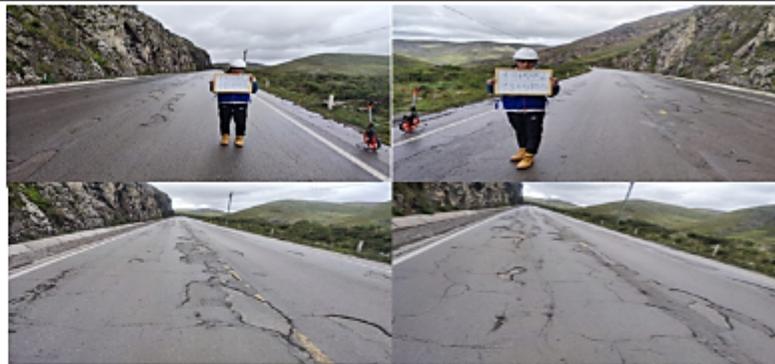
**EVALUACION DEL INDICE DE CONDICION DE PAVIMENTOS (PCI)
EXPLORACION DE LA CONDICION POR UNIDAD DE MUESTREO
TRAMO N°05 - MUESTRA N°11**

Ancho de la vía	6.60		Área de la muestra	230.94		TOTAL	DENSIDAD %	V.D.
DAÑO	SEVERIDAD			CANTIDAD				
1	H	0.92				0.92	0.40	21
3	M	3.10				3.10	1.35	3
10	L	4.90	0.70			5.60	2.43	1
15	L	3.60	2.94			6.54	2.84	17
19	L	5.49				5.49	2.38	2
19	H	20.65	3.40	40.00		64.05	27.81	59
							Total V.D	103

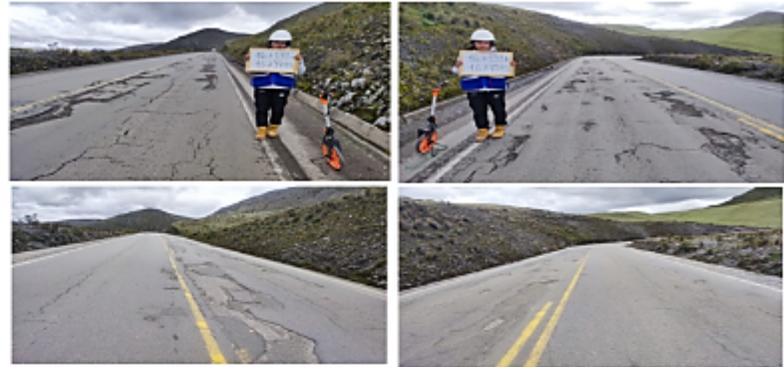
Ancho de la vía	6.50		Área de la muestra		226.95		TOTAL	DENSIDAD %	V.D.
DAÑO	SEVERIDAD				CANTIDAD				
1	L	20.00	3.40				23.40	10.32	33
3	M	2.80					2.80	1.23	3
7	L	4.20					4.20	1.85	3
10	L	2.50	3.10	2.80	0.80		9.20	4.06	3
10	M	15.90	2.00				17.90	7.89	16
19	M	1.40	32.50				33.90	14.94	22
19	H	6.00	68.25				74.25	32.73	62
Total V.D.									142

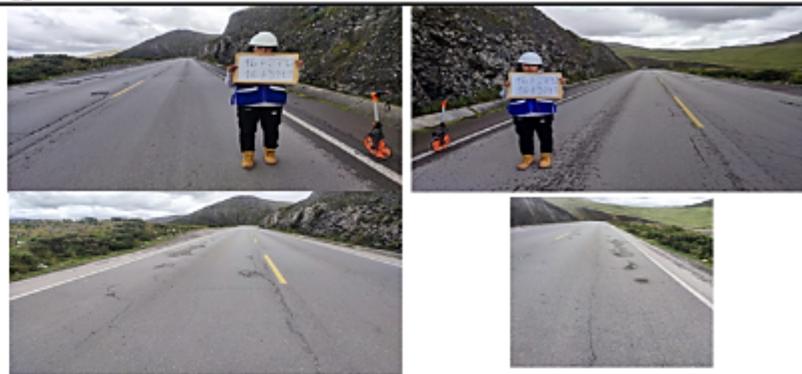
**EVALUACION DEL INDICE DE CONDICION DE PAVIMENTOS (PCI)
EXPLORACION DE LA CONDICION POR UNIDAD DE MUESTREO
TRAMO N°06 - MUESTRA N°02**

III. Evaluación de la condición											
Ancho de la vía		6.50	Área de la muestra			226.85			TOTAL	DENSIDAD %	V.D.
DAÑO	SEVERIDAD	CANTIDAD									
1	L	4.40	1.12					5.52	2.43	18	
10	L	0.50	1.80					2.30	1.01	0	
10	M	0.60	2.50	3.20	15.60			21.90	9.65	18	
10	H	3.00	0.35					3.35	1.48	10	
13	M	3.00						3.00	1.32	36	
17	M	0.60						0.60	0.26	5	
19	L	2.28	8.69	4.83				15.80	6.96	4	
19	H	1.92	1.40					3.32	1.46	18	
										Total V.D	109

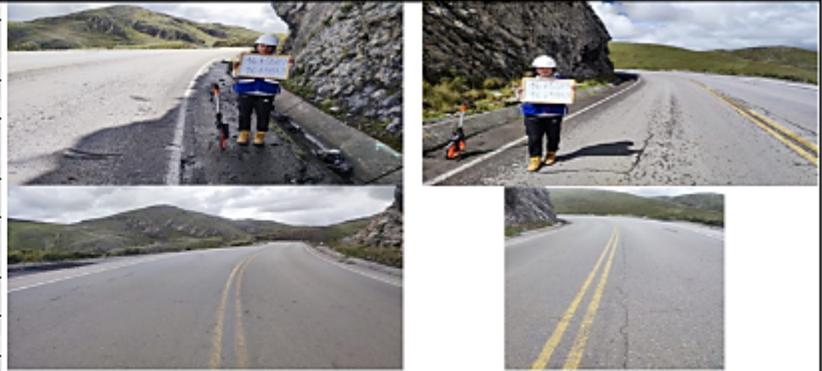
**EVALUACION DEL INDICE DE CONDICION DE PAVIMENTOS (PCI)
EXPLORACION DE LA CONDICION POR UNIDAD DE MUESTREO
TRAMO N°06 - MUESTRA N°04**

DAÑO	SEVERIDAD	CANTIDAD	TOTAL	DENSIDAD %	V.D.
1	L	0.30	0.74	1.04	6
3	L	3.00		3.00	0
10	L	1.20	1.40	3.25	0
10	M	25.90	9.12	35.02	23
19	L	0.41	4.80	14.17	4
19	M	1.02	0.54	1.56	8
19	H	0.23		0.23	6
Total V.D.					47

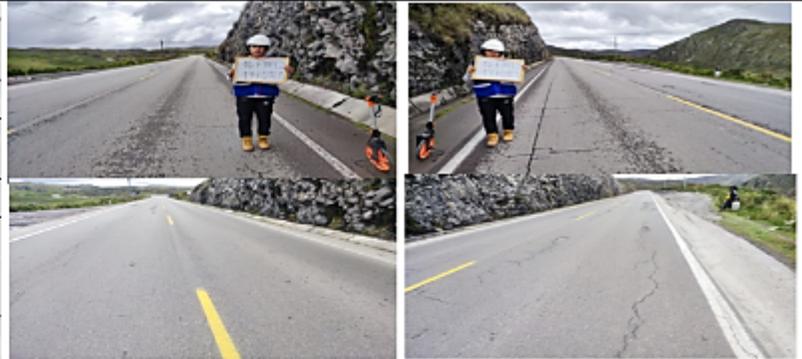
**EVALUACION DEL INDICE DE CONDICION DE PAVIMENTOS (PCI)
EXPLORACION DE LA CONDICION POR UNIDAD DE MUESTREO
TRAMO N°06 - MUESTRA N°07**

III. Evaluación de la condición			
Ancho de la vía	6.60	Área de la muestra	230.34
DAÑO	SEVERIDAD	CANTIDAD	TOTAL
1	L	1.20	3.78
1	M	3.40	4.84
7	M	1.10	2.60
10	L	0.60	0.60
10	M	2.90	5.10
10	H	3.00	33.96
19	L	0.84	9.86
19	M	3.45	10.55

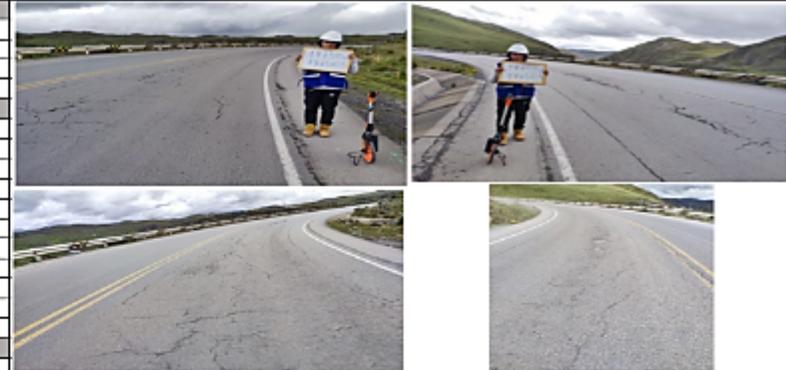
**EVALUACION DEL INDICE DE CONDICION DE PAVIMENTOS (PCI)
EXPLORACION DE LA CONDICION POR UNIDAD DE MUESTREO
TRAMO N°06 - MUESTRA N°11**

DAÑO	SEVERIDAD		Área de la muestra	CANTIDAD	TOTAL	DENSIDAD %	V.D.	
1	M	51.15	17.60	10.50	79.25	33.89	62	
7	M	19.60			19.60	8.38	13	
10	L	1.50	2.80		4.30	1.84	0	
10	M	23.90	3.50		27.40	11.72	20	
15	L	7.80			7.80	3.34	18	
19	L	4.50	4.24		8.74	3.74	3	
							Total V.D	116

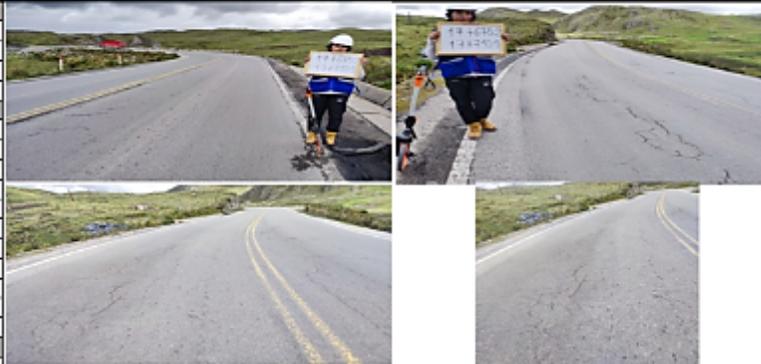
Ancho de la vía		6.50		Área de la muestra		226.85		TOTAL	DENSIDAD %	V.D.
DAÑO	SEVERIDAD	CANTIDAD		CANTIDAD						
1	L	6.63	0.40	2.94				16.46	7.26	29
1	H	2.04						2.04	0.90	29
10	M	3.80	2.50	15.80		0.30	2.90	37.80	16.66	23
15	L	8.72						8.72	3.84	19
19	L	10.08	4.26					14.34	6.32	4
									Total V.D	104
