UNIVERSIDAD NACIONAL DANIEL A. CARRIÓN
FACULTAD DE INGENIERÍA
E. F. P. DE INGENIERÍA CIVIL

**“EVALUACIÓN DE LA CONDICIÓN DEL PAVIMENTO
RÍGIDO POR EL MÉTODO PCI EN EL ANILLO VIAL
TRAMO CHAUPIMARCA – YANACANCHA – PASCO –
2018”**

TESIS

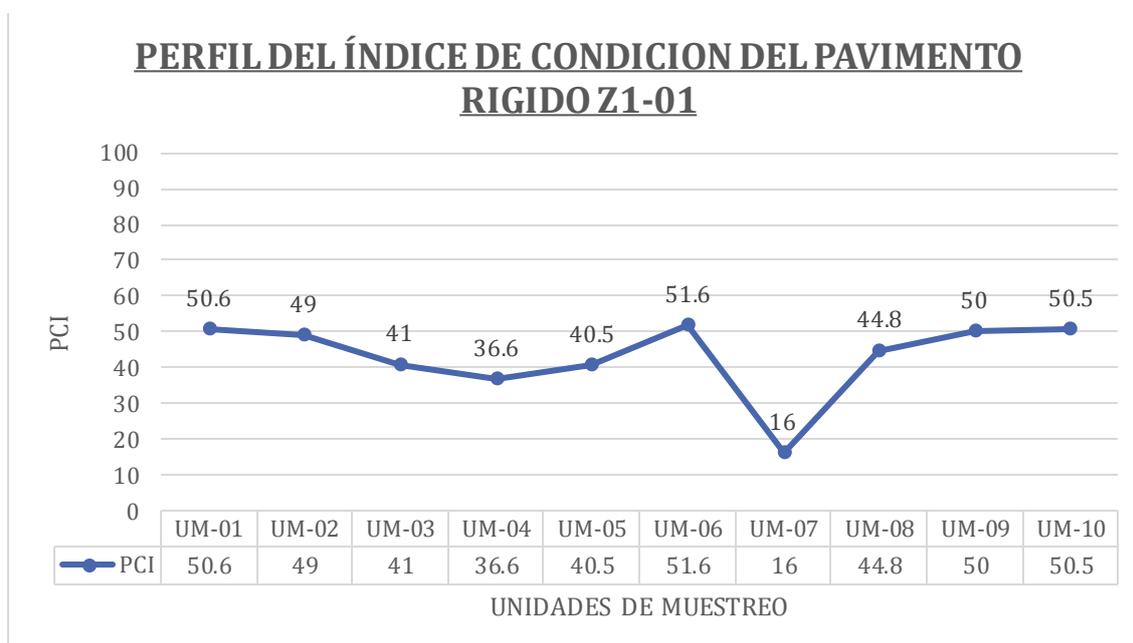
Gráfico V.3 Perfil de los PCI obtenidos por cada unidad de muestreo de la zona Z1-01.

Por lo que se computa en la Tabla V.4, el Índice de la Condición del Pavimento Rígidos de la Zona Z1-01 es de **43,6**, según este índice se le otorga una clasificación de **REGULAR**.

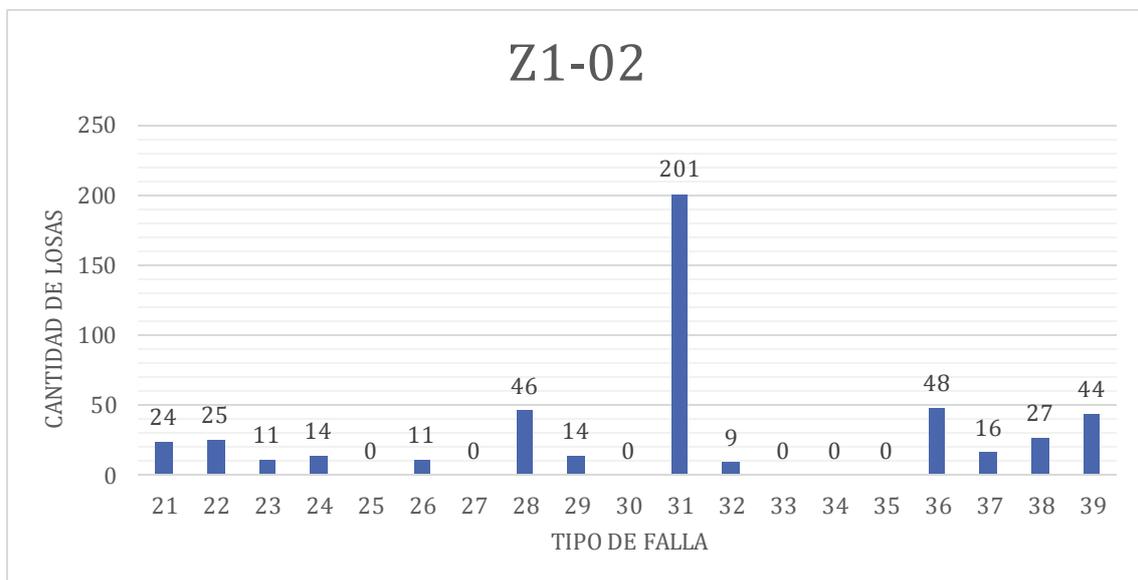
Gráfico V.5 Resultados de la cantidad de losas que posee cada tipo de falla.

Los resultados que arroja la Gráfica V.5 nos muestra que la falla más frecuente es la Falla 31 Pulimiento de Agregados, la que está presente en 201 losas de las 12 Unidades de Muestreo evaluadas en esta Zona; seguidos de la Falla 36 Desconchamiento, que está presente en 48 losas, asimismo se muestra que no se registraron las fallas de tipo 25 Escala, 27 Desnivel Carril/Berma, 30 Parche Pequeño, 33 Bombeo, 34 Punzonamiento y 35 Cruce de Vía Férrea.

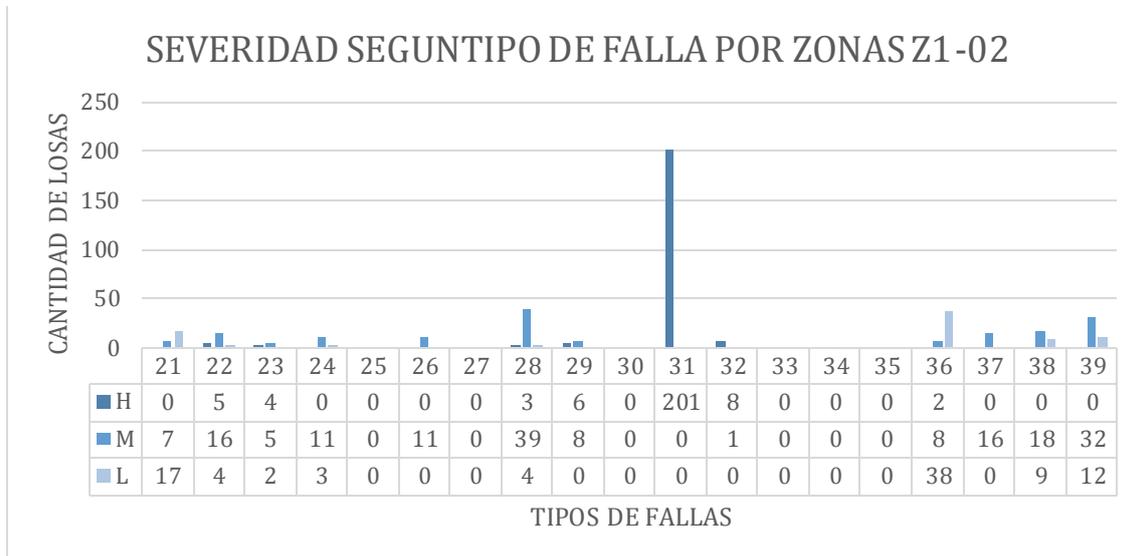
*Gráfico V.6 Resultados de la cantidad de losas que posee cada tipo de falla y severidad.
Fuente: Elaboración Propia.*

Los resultados que arroja la Gráfica V.6 nos muestra que la falla más frecuente es la Falla 31 Pulimiento de Agregados de severidad Alta (H), la que está presente en 201 losas, seguidos de la Falla 28 Grieta Lineal severidad Media (M) que está presente en 39 losas.

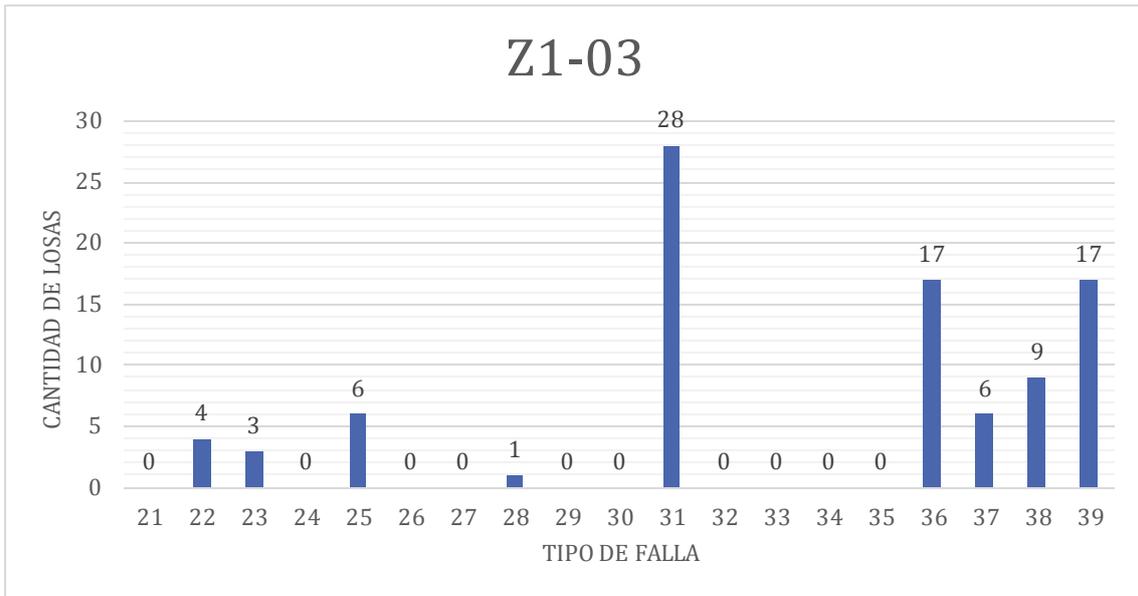
Gráfico V.9 Resultados de la cantidad de losas que posee cada tipo de falla.
Fuente: Elaboración Propia.

Los resultados que arroja la Gráfica V.9 nos muestra que la falla más frecuente es la Falla 31 Pulimiento de Agregados, la que está presente en 28 losas de las 2 Unidades de Muestreo evaluadas en esta Zona; seguidos de la Falla 36 Desconchamiento y 39 Descascaramiento de Junta, que ambas están presente en 17 losas, asimismo se muestra que no se registraron las fallas de tipo 21 Pandeo, 24 Grieta de Durabilidad, 26 Sello de Junta, 27 Desnivel Carril/Berma, 29 Parche Grande, 30 Parche Pequeño, 32 Popouts, 33 Bombeo, 34 Punzonamiento y 35 Cruce de Vía Férrea.

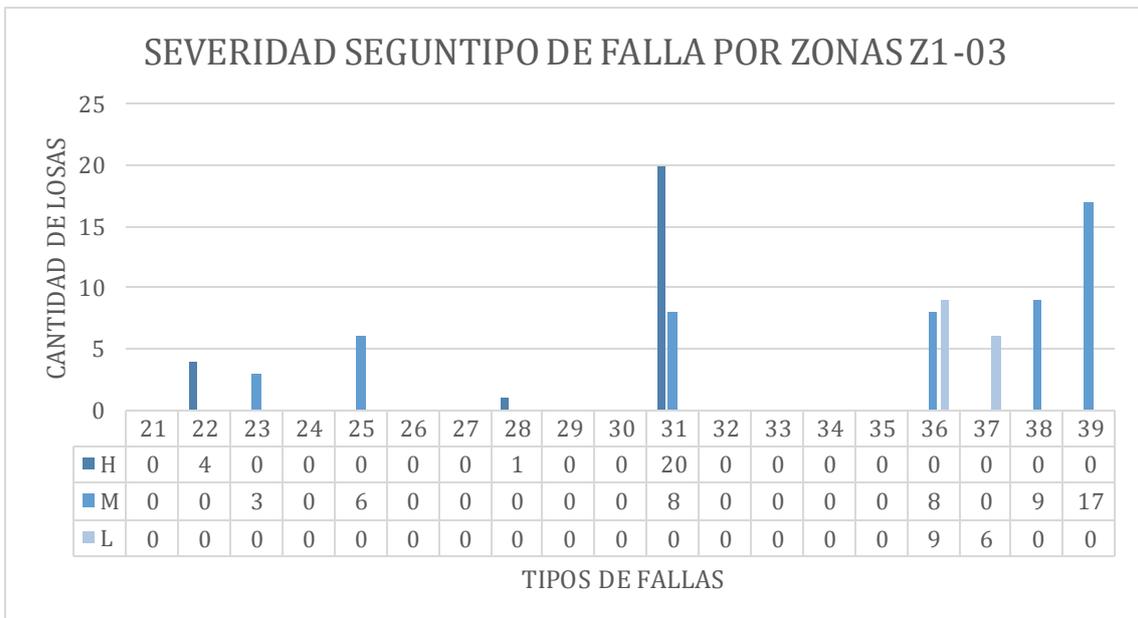
Gráfico V.10 Resultados de la cantidad de losas que posee cada tipo de falla y severidad.
Fuente: Elaboración Propia.

Los resultados que arroja la Gráfica V.10 nos muestra que la falla más frecuente es la Falla 31 Pulimiento de Agregados de severidad Alta (H), la que está presente en 20 losas, seguidos de la Falla 39 Descascaramiento de Junta severidad Media (M) que está presente en 17 losas.

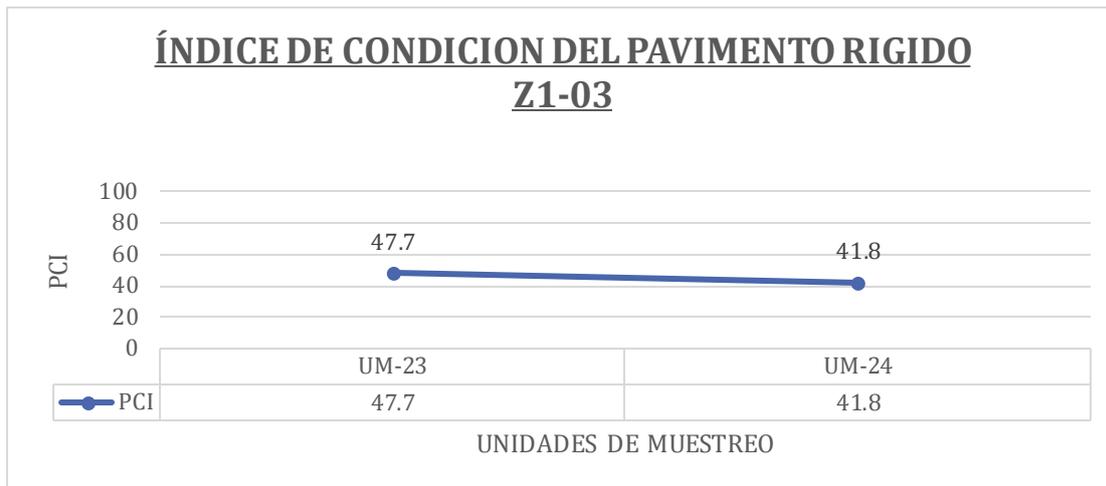
Gráfico V.11 Perfil de los PCI obtenidos por cada unidad de muestreo de la zona Z1-03.
Fuente: Elaboración Propia.

En la gráfica V.10 se muestra los resultados del PCI por cada unidad de muestreo de la zona Z1-03, en la que podemos observar que el máximo PCI obtenido es de 47,7 en la UM-23 que lo clasifica como una condición de REGULAR, asimismo el mínimo valor de PCI es de 41,8 en la UM-24 que está clasificado como una condición de REGULAR.

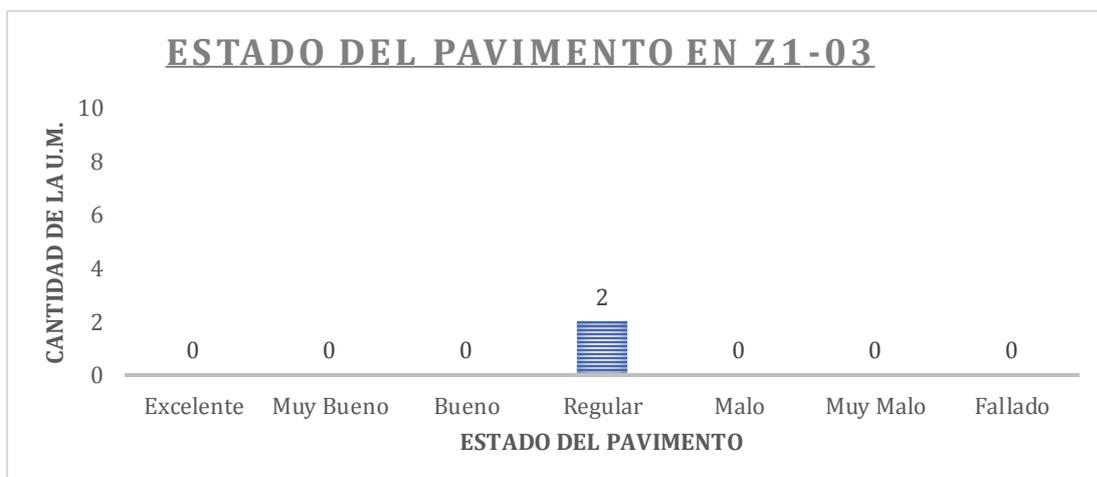
Gráfico V.12 Estado de pavimento más frecuente en la zona Z1-03.
Fuente: Elaboración Propia.

En la gráfica V.12 se muestra que la condición de los pavimentos más frecuente es el REGULAR que está presente en 2 unidades de muestreo de la Zona Z1-03.

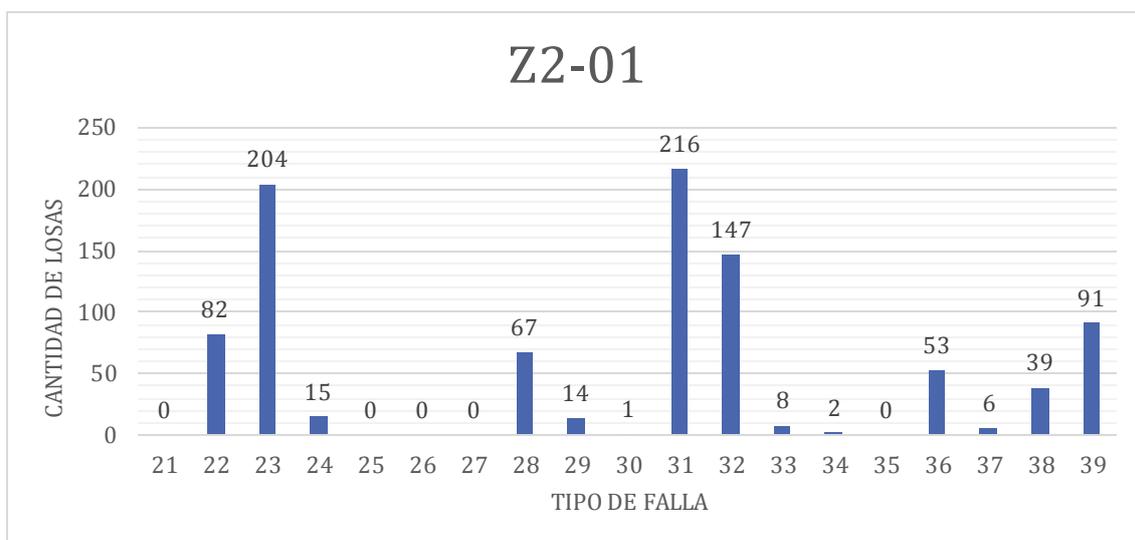
*Gráfico V.13 Resultados de la cantidad de losas que posee cada tipo de falla.
Fuente: Elaboración Propia.*

Los resultados que arroja la Gráfica V.13 nos muestra que la falla más frecuente es la Falla 31 Pulimiento de Agregados, la que está presente en 216 losas de las 22 Unidades de Muestreo evaluadas en esta Zona; seguidos de la Falla 23 Losa Dividida, que está presente en 204 losas, asimismo se muestra que no se registraron las fallas de tipo 21 Pandeo, 25 Escala, 26 Sello de Junta, 27 Desnivel Carril/Berma y 35 Cruce de Vía Férrea.

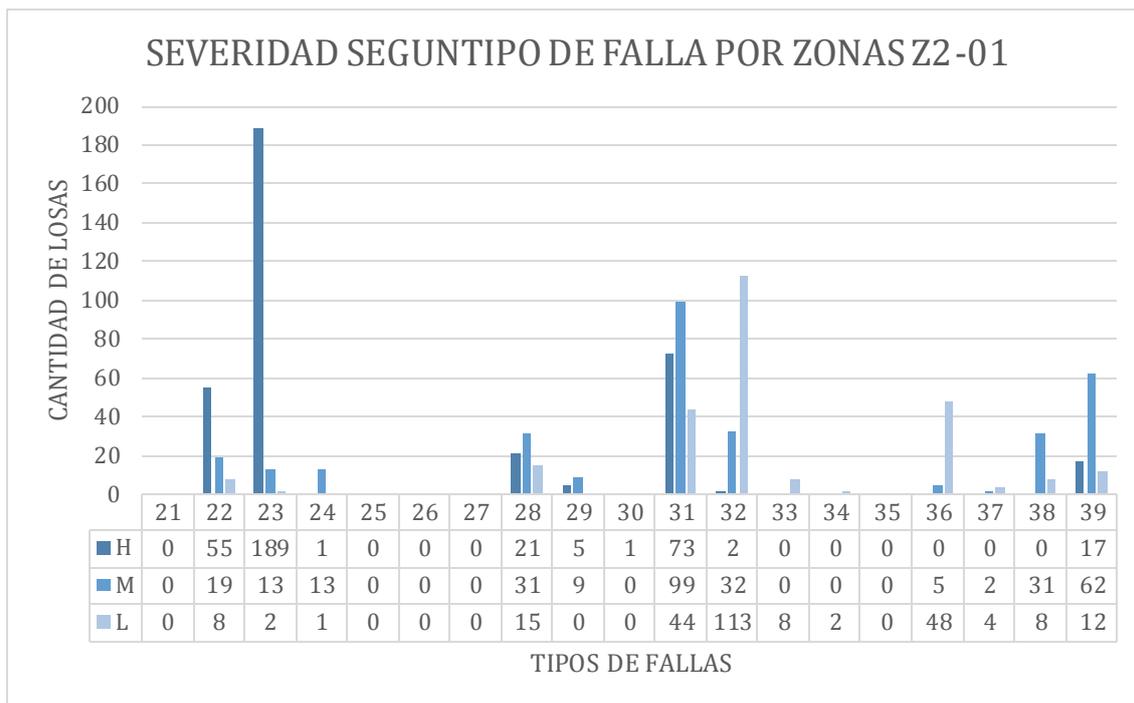
Gráfico V.14 Resultados de la cantidad de losas que posee cada tipo de falla y severidad.
Fuente: Elaboración Propia.

Los resultados que arroja la Gráfica V.14 nos muestra que la falla más frecuente es la Falla 23 Losa Dividida de severidad Alta (H), la que está presente en 189 losas, seguidos de la Falla 32 Popouts de severidad Baja (L) que está presente en 113 losas.

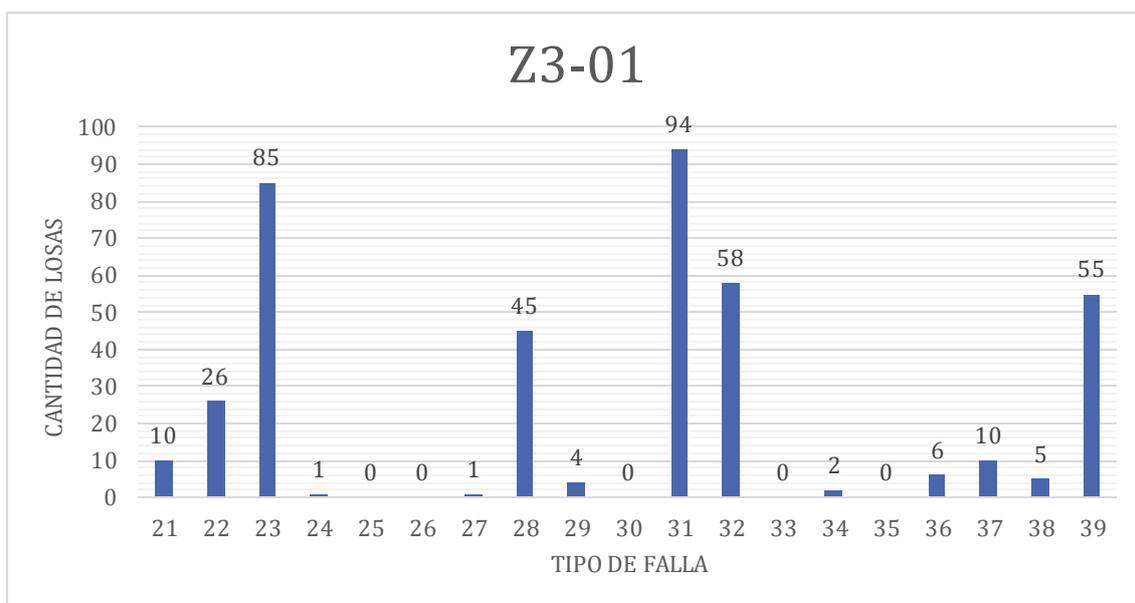
*Gráfico V.17 Resultados de la cantidad de losas que posee cada tipo de falla.
Fuente: Elaboración Propia.*

Los resultados que arroja la Gráfica V.17 nos muestra que la falla más frecuente es la Falla 31 Pulimiento de Agregados, la que está presente en 94 losas de las 9 Unidades de Muestreo evaluadas en esta Zona; seguidos de la Falla 23 Losa Dividida, que está presente en 85 losas, asimismo se muestra que no se registraron las fallas de tipo 25 Escala, 26 Sello de Junta, 30 Parche Pequeño, 33 Bombeo y 35 Cruce de Vía Férrea.

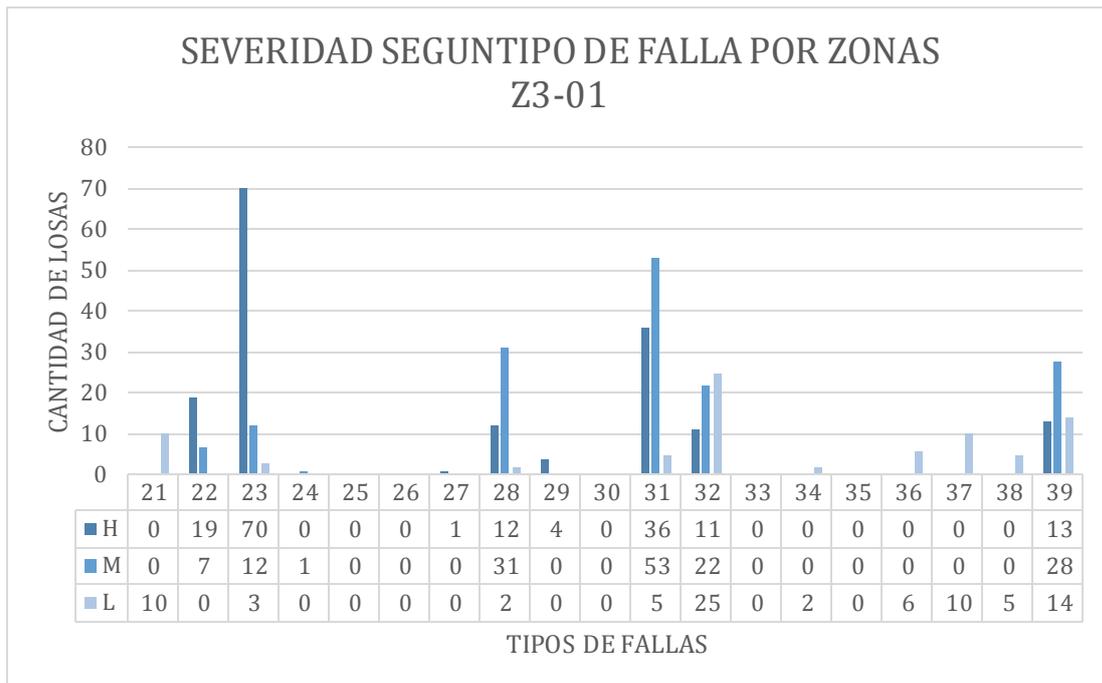
Gráfico V.18 Resultados de la cantidad de losas que posee cada tipo de falla y severidad.
Fuente: Elaboración Propia.

Los resultados que arroja la Gráfica V.18 nos muestra que la falla más frecuente es la Falla 23 Sello en Junta de severidad Alta (H), la que está presente en 70 losas, seguidos de la Falla 31 Pulimiento de Agregados de severidad Media (M) que está presente en 53 losas.

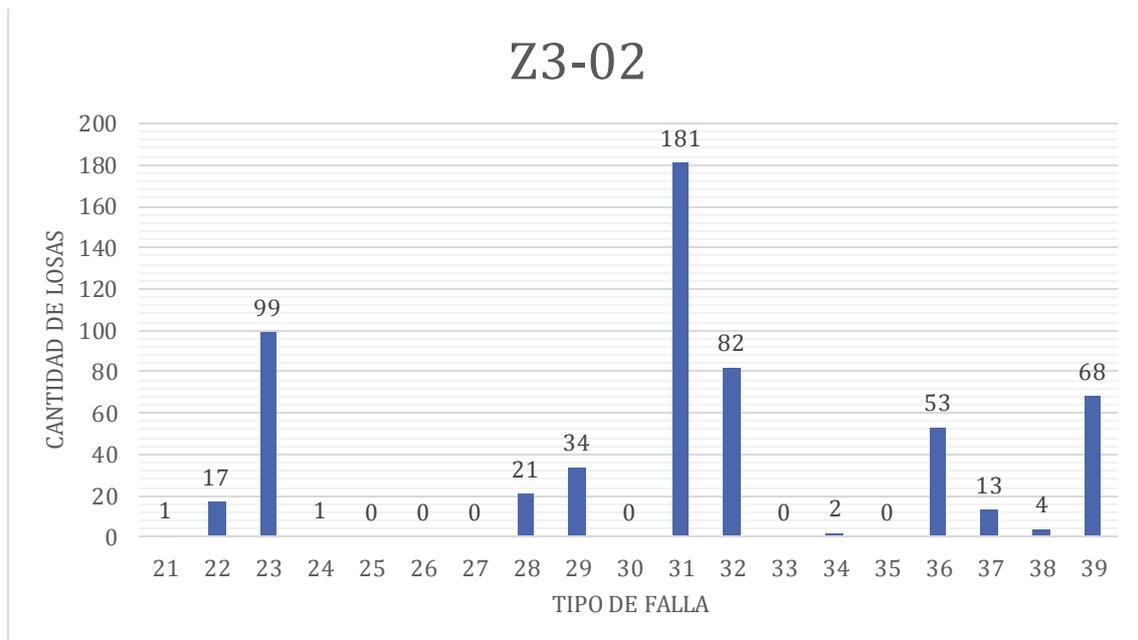
Gráfico V.21 Resultados de la cantidad de losas que posee cada tipo de falla.

Los resultados que arroja la Gráfica V.20 nos muestra que la falla más frecuente es la Falla 31 Pulimiento de Agregados, la que está presente en 181 losas de las 15 Unidades de Muestreo evaluadas en esta Zona; seguidos de la Falla 23 Losa Dividida, que está presente en 99 losas, asimismo se muestra que no se registraron las fallas de tipo 25 Escala, 26 Sello en Junta, 27 Desnivel Carril/Berma, 30 Parche Pequeño, 33 Bombeo y 35 Cruce de Vía Férrea.

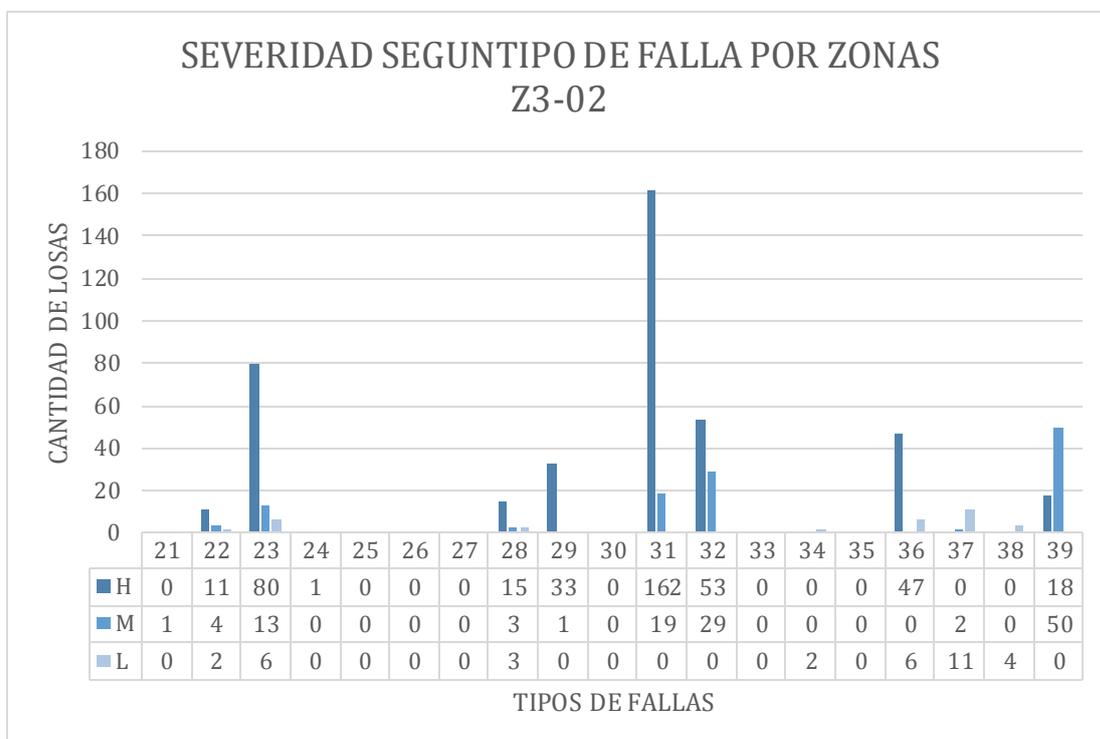
Gráfico V.22 Resultados de la cantidad de losas que posee cada tipo de falla y severidad.
Fuente: Elaboración Propia.

Los resultados que arroja la Gráfica V.22 nos muestra que la falla más frecuente es la Falla 31 Pulimiento de Agregados de severidad Alta (H), la que está presente en 162 losas, seguidos de la Falla 23 Losa Dividida de severidad Alta (H) que está presente en 80 losas.

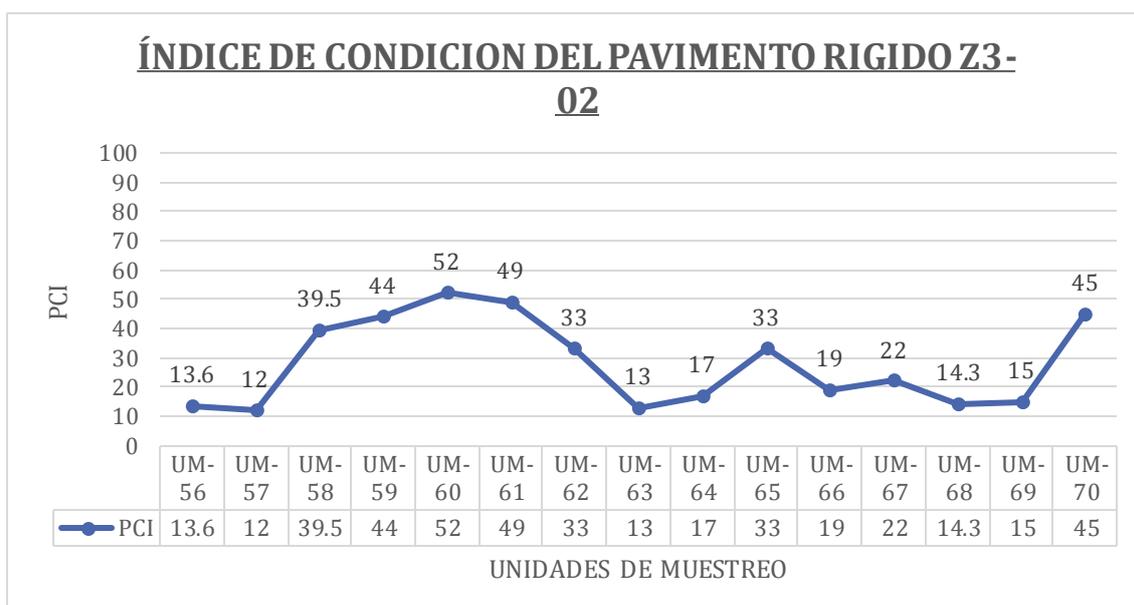
Gráfico V.23 Perfil de los PCI obtenidos por cada unidad de muestreo de la zona Z3-02.

Por lo que se computa en la tabla V.22, el Índice de la Condición del Pavimento Rígidos de la Zona Z3-02 es de **28,09**, según este índice se le otorga una clasificación de **MALO**.

En la gráfica V.23 se muestra los resultados del PCI por cada unidad de muestreo de la zona Z3-02, en la que podemos observar que el máximo PCI obtenido es de 52 en la UM-60 que lo clasifica como una condición de REGULAR, asimismo el mínimo valor de PCI es de 12 en la UM-57 que está clasificado como una condición de MUY MALO.

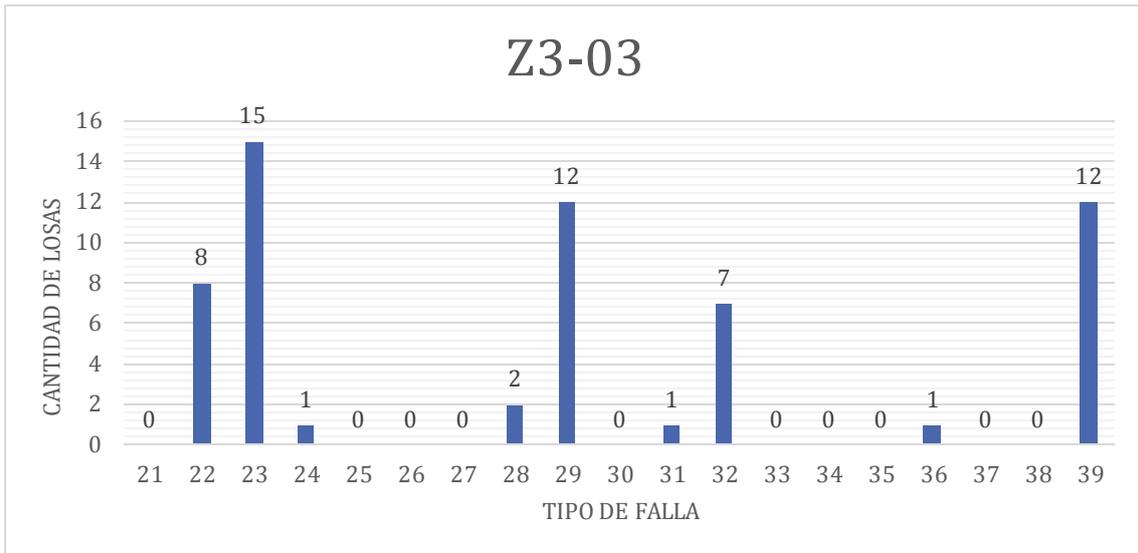
Gráfico V.25 Resultados de la cantidad de losas que posee cada tipo de falla.
Fuente: Elaboración Propia.

Los resultados que arroja la Gráfica V.25 nos muestra que la falla más frecuente es la Falla 23 Losa Dividida, la que está presente en 15 losas de las 2 Unidades de Muestreo evaluadas en esta Zona; seguidos de la Falla 29 Parche Grande y 39 Descascaramiento de Junta, que ambas están presente en 12 losas, asimismo se muestra que no se registraron las fallas de tipo 21 Pandeo, 25 Escala, 26 Sello de Junta, 27 Desnivel Carril/Berma, 30 Parche Pequeño, 33 Bombeo, 34 Punzonamiento, 35 Cruce de Vía Férrea, 37 Retracción y 28 Descascaramiento de Esquina.

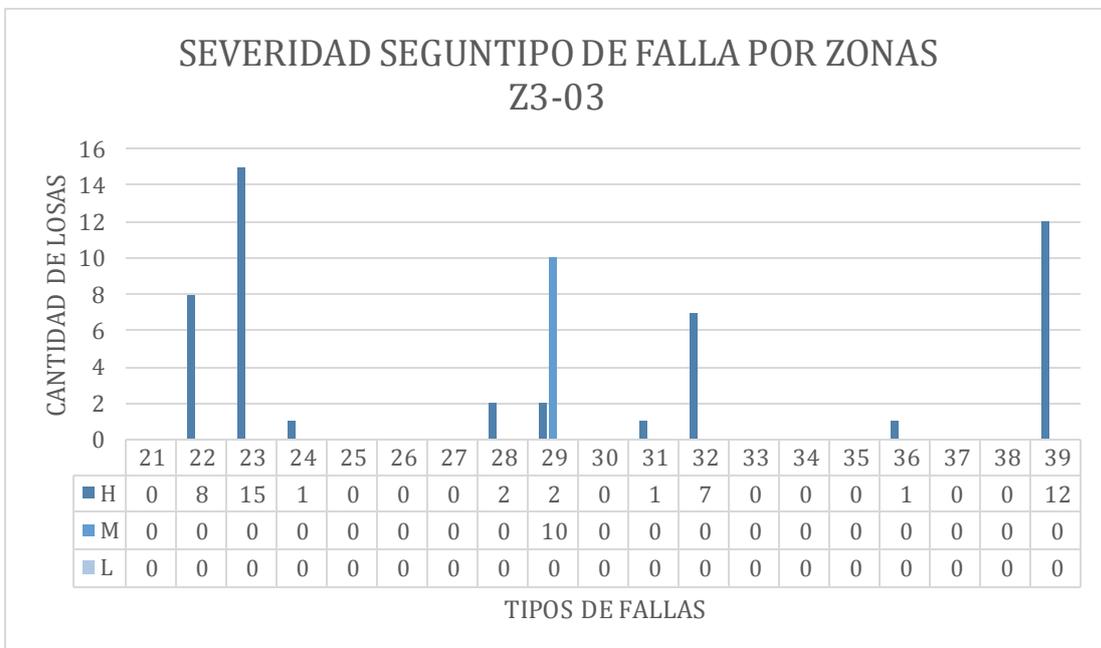
Gráfico V.26 Resultados de la cantidad de losas que posee cada tipo de falla y severidad.
Fuente: Elaboración Propia.

Los resultados que arroja la Gráfica V.26 nos muestra que la falla más frecuente es la Falla 23 Losa Dividida de severidad Alta (H), la que está presente en 15 losas, seguidos de la Falla 39 Descascaramiento de Junta severidad Alta (H) que está presente en 12 losas.

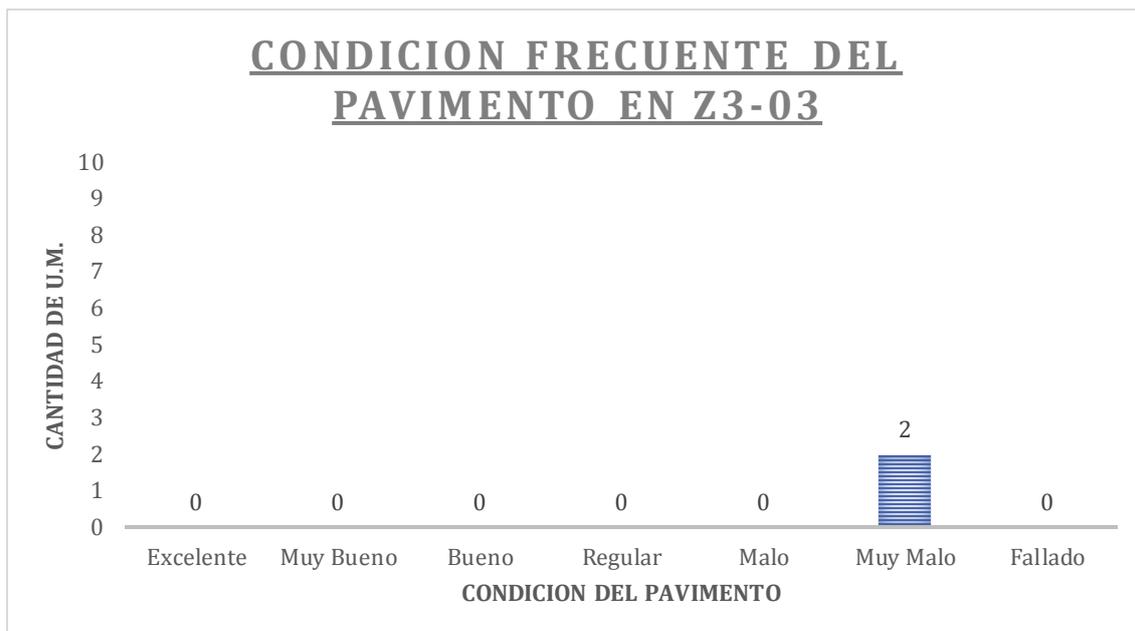
De igual forma de la Tabla V.23 se logró computar los datos para determinar cuál es la condición de pavimento más frecuente en la Zona Z3-03, la que se muestra en la Grafica V.28.

Gráfico V.28 Estado de pavimento más frecuente en la zona Z3-03.

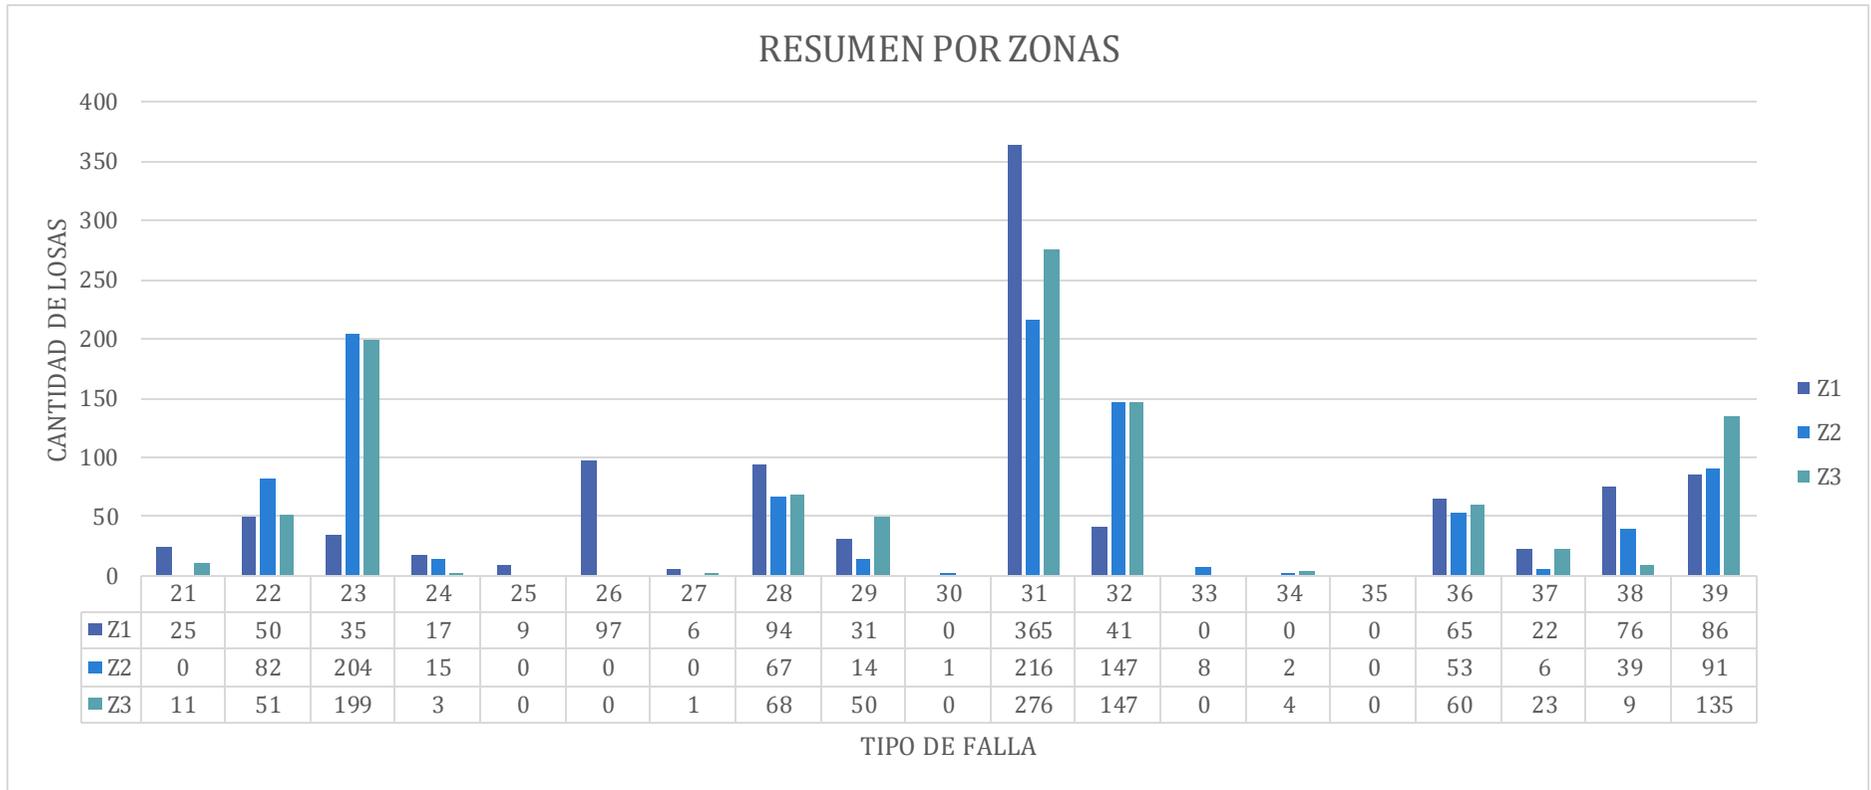
En la Tabla V.27, se describe la cantidad de losas por tipo de falla que se encontró a lo largo de toda la zona de estudio, de estos datos procesados se obtuvo la gráfica V.29.

Gráfico V.29 Resumen por zonas de la Cantidad de Losas por Tipo de Falla de toda la Zona de Estudio
 Fuente: Elaboración Propia.

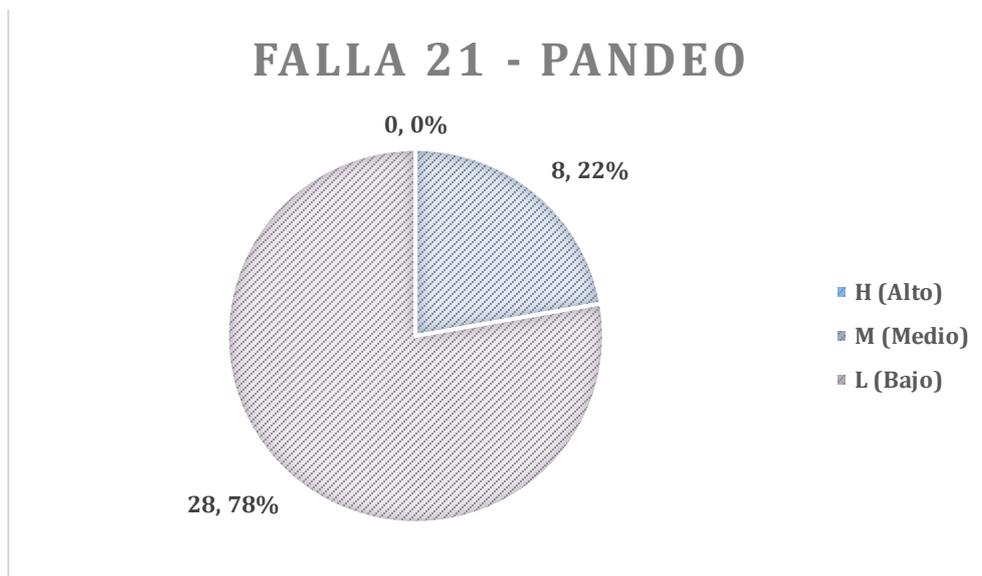
Gráfico V.32 Grado de Severidad por Falla 21 Pandeo
Fuente: Elaboración Propia.

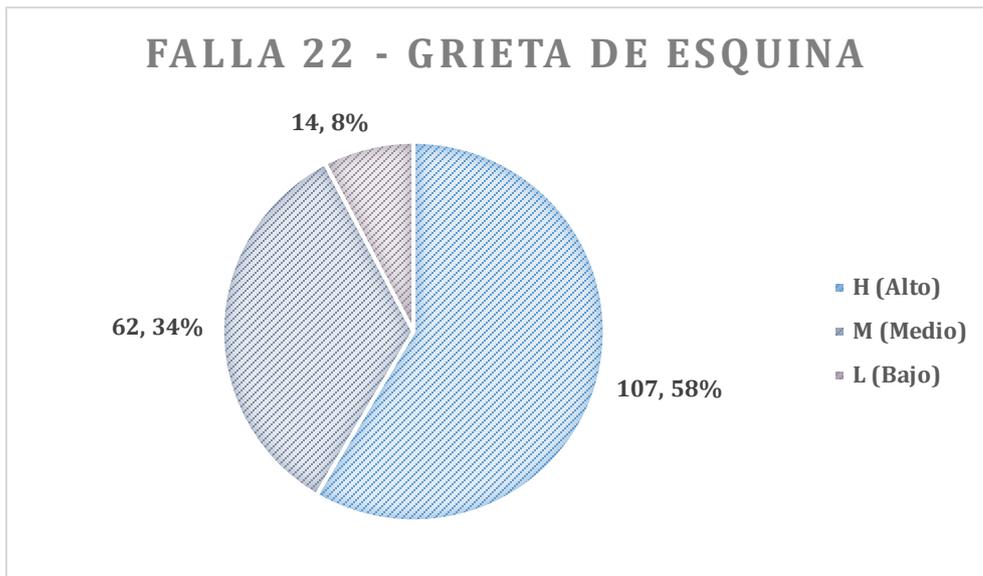
Gráfico V.33 Grado de Severidad por Falla 22 Grieta de Esquina.
Fuente: Elaboración Propia.

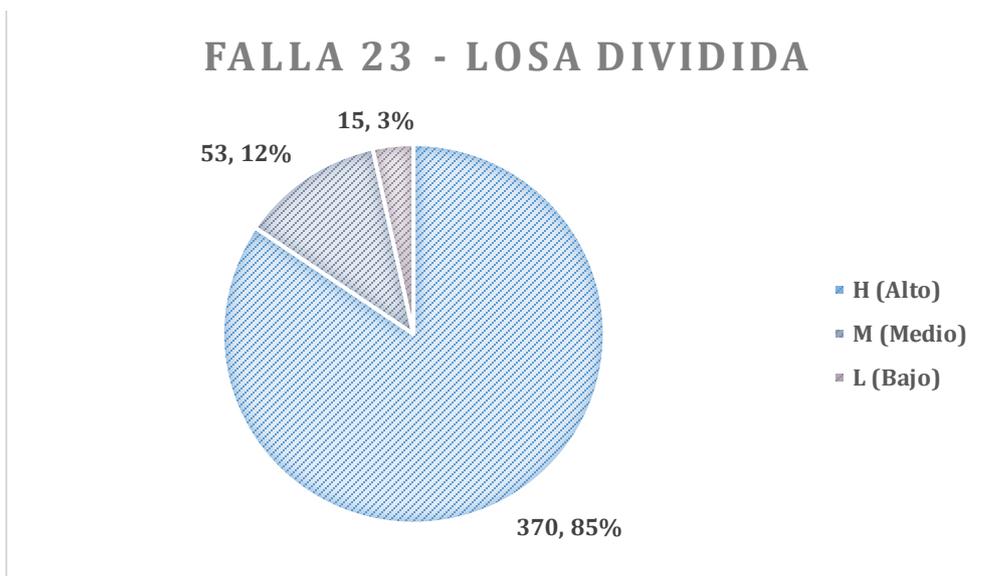
Gráfico V.34 Grado de Severidad por Falla 23 Losa Dividida...
Fuente: Elaboración Propia.

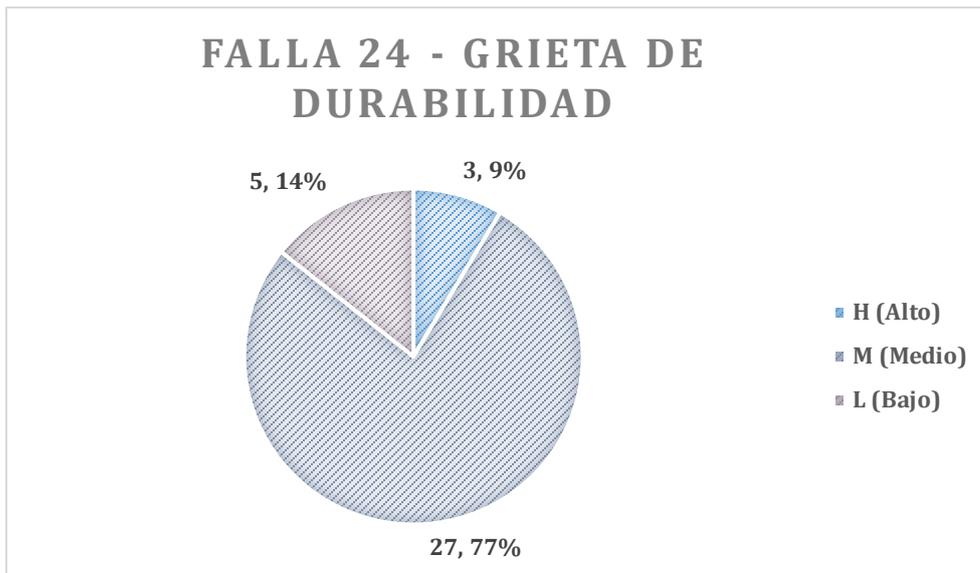
Gráfico V.35 Grado de Severidad por Falla 24 Grieta de Durabilidad.
Fuente: Elaboración Propia.

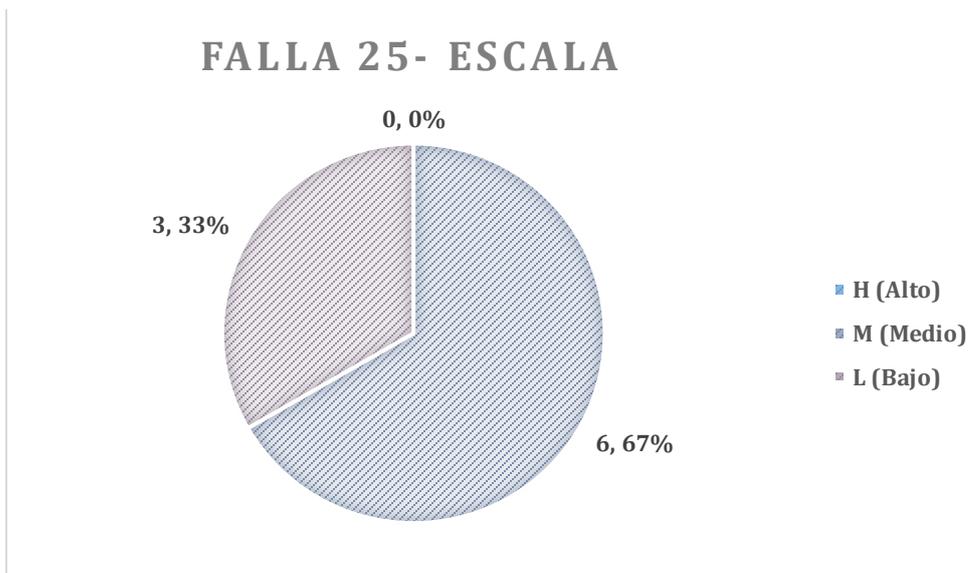
Gráfico V.36 Grado de Severidad por Falla 25 Escala.
Fuente: Elaboración Propia.

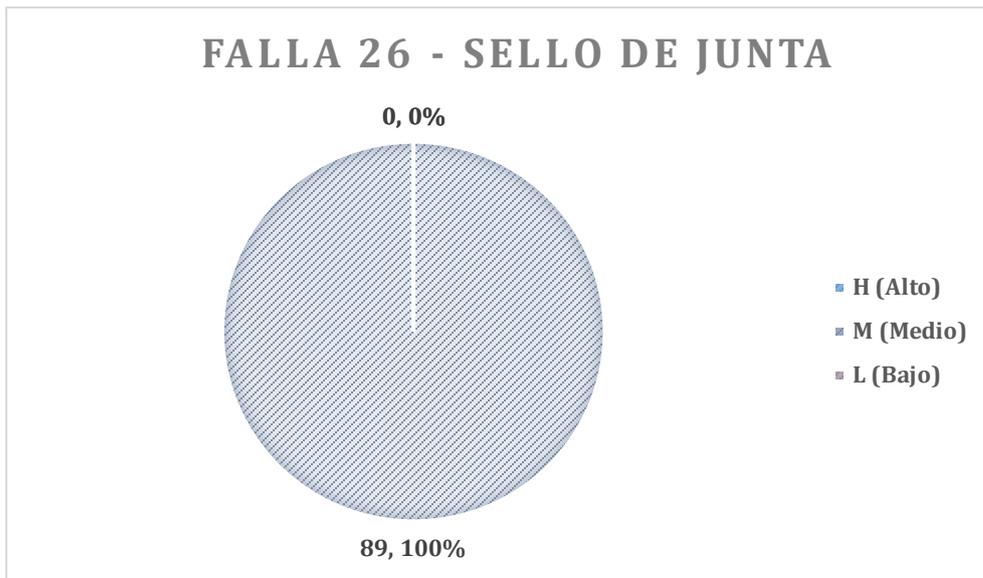
Gráfico V.37 Grado de Severidad por Falla 26 Sello de Junta.
Fuente: Elaboración Propia.

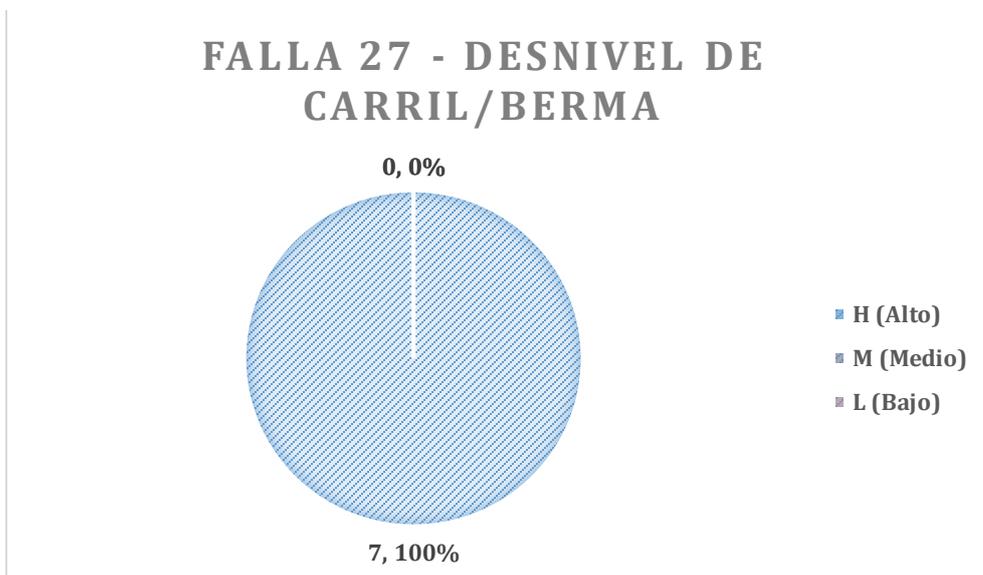
Gráfico V.38 Grado de Severidad por Falla 27 Desnivel de Carril/Berma.
Fuente: Elaboración Propia.

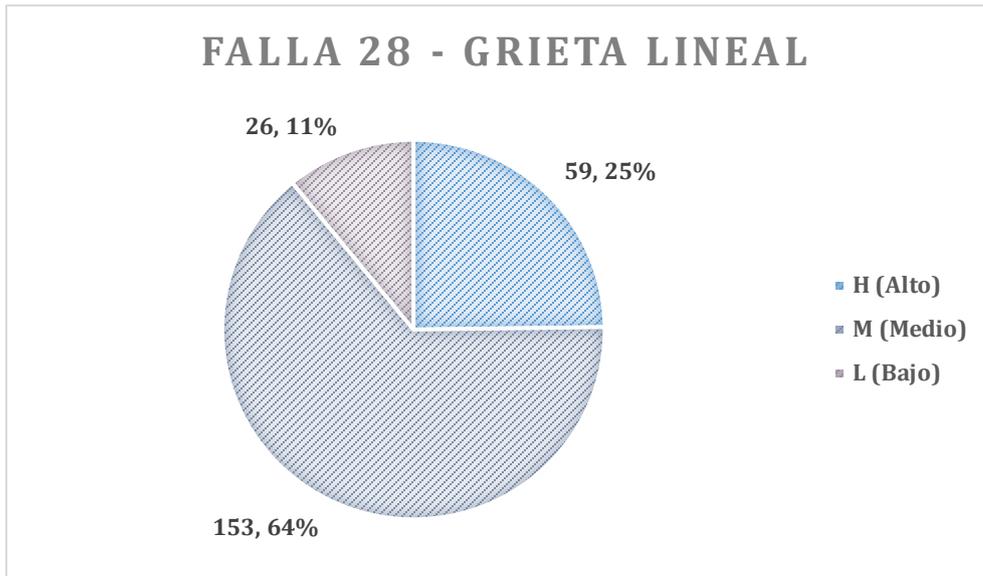
Gráfico V.39 Grado de Severidad por Falla 28 Grieta Lineal.
Fuente: Elaboración Propia.

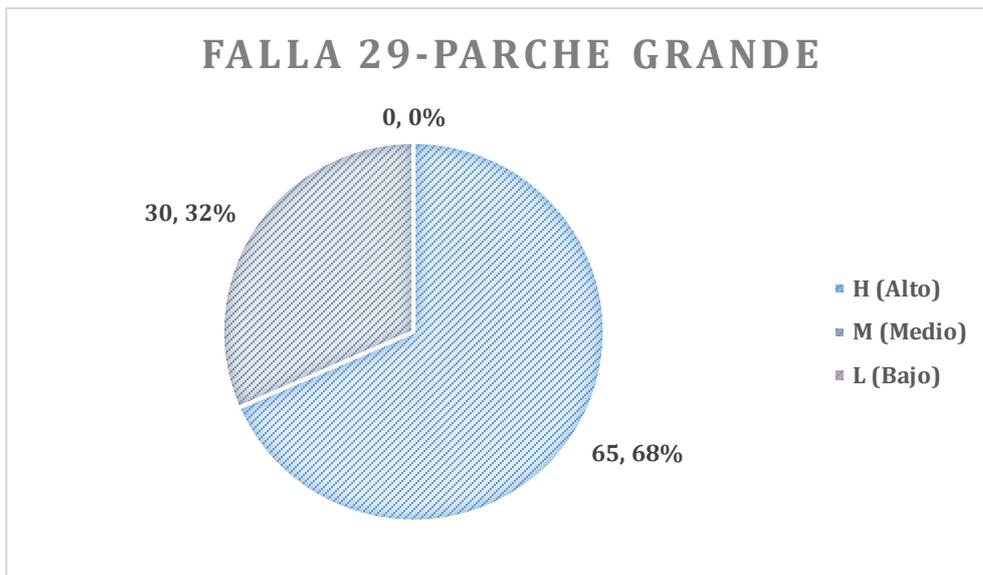
Gráfico V.40 Grado de Severidad por Falla 29 Parche Grande.
Fuente: Elaboración Propia.

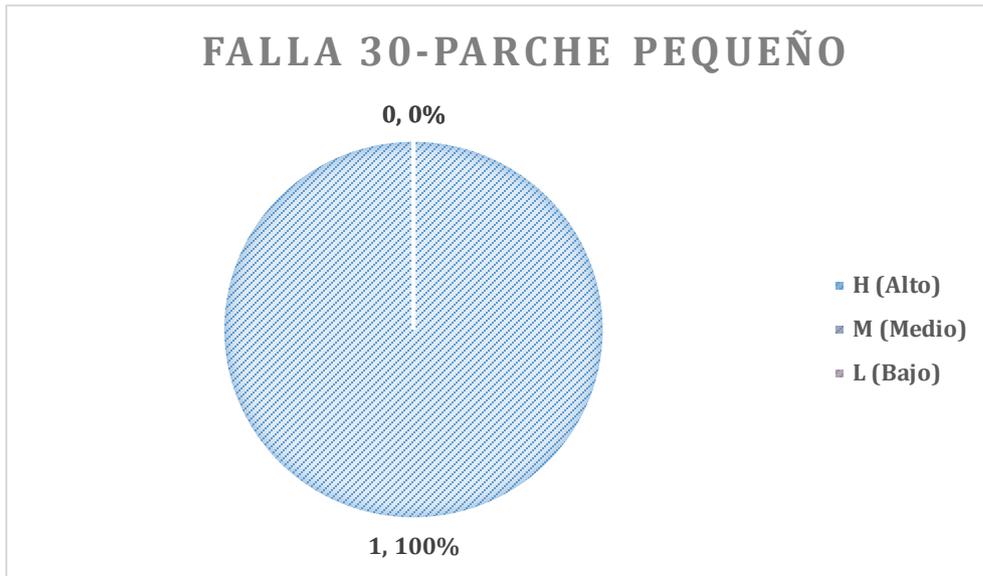
Gráfico V.41 Grado de Severidad por Falla 30 Parche Pequeño.
Fuente: Elaboración Propia.

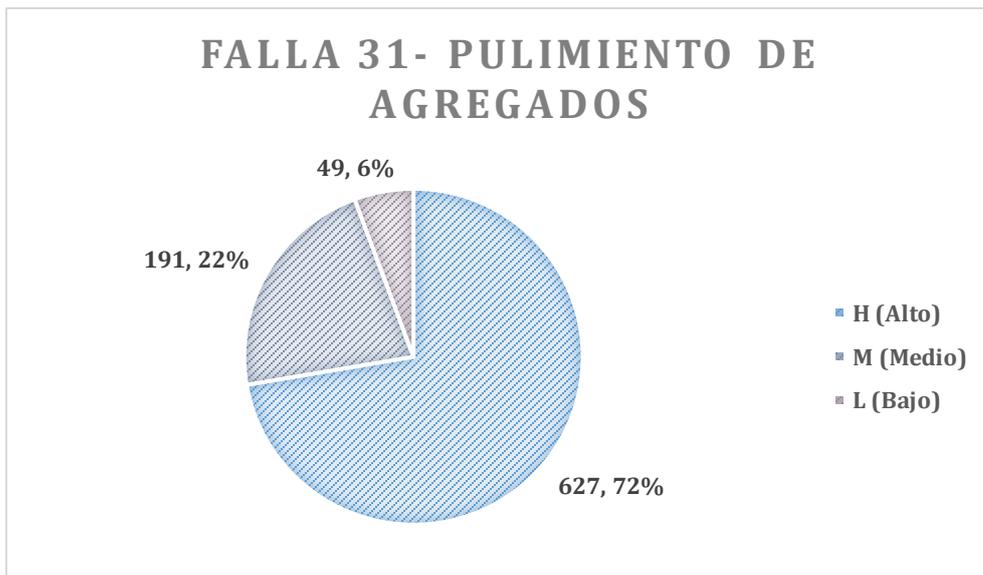
Gráfico V.42 Grado de Severidad por Falla 31 Pulimiento de Agregados.
Fuente: Elaboración Propia.

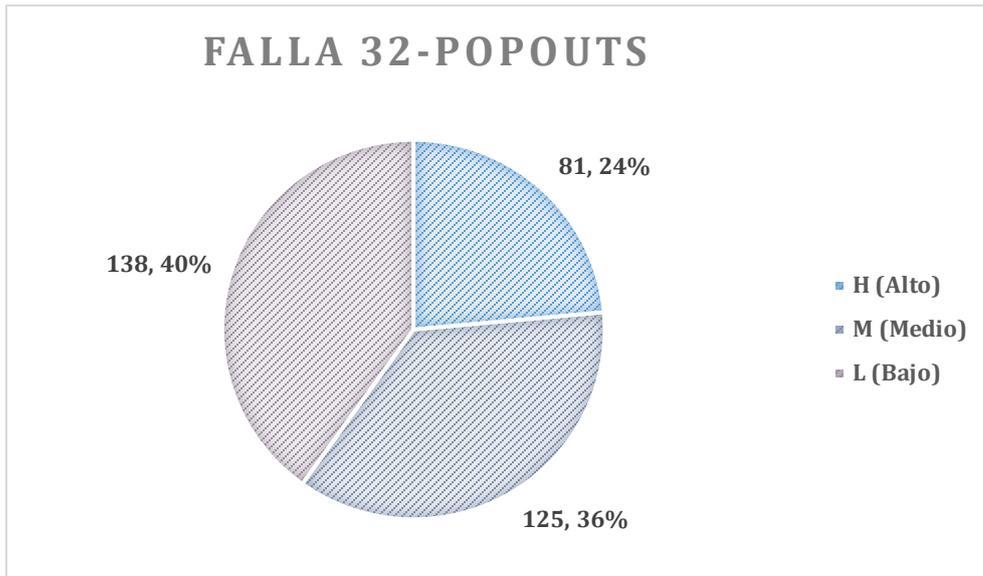
Gráfico V.43 Grado de Severidad por Falla 32 Popouts.
Fuente: Elaboración Propia.

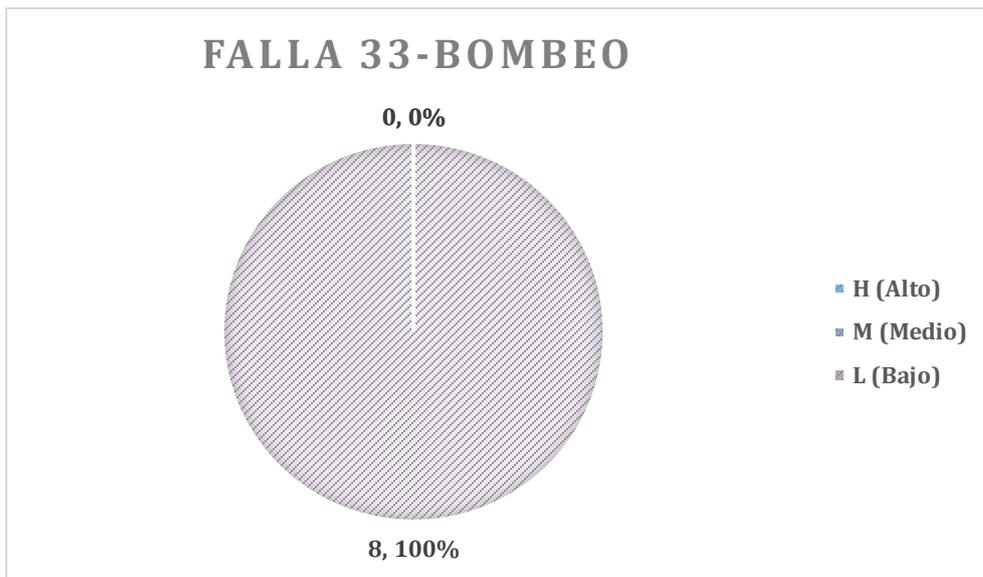
Gráfico V.44 Grado de Severidad por Falla 33 Bombeo.
Fuente: Elaboración Propia.
