UNIVERSIDAD NACIONAL DANIEL A. CARRIÓN
FACULTAD DE INGENIERÍA
E. F. P. DE INGENIERÍA CIVIL

**“EVALUACIÓN DE LA CONDICIÓN DEL PAVIMENTO
RÍGIDO POR EL MÉTODO PCI EN EL ANILLO VIAL
TRAMO CHAUPIMARCA – YANACANCHA – PASCO –
2018”**

TESIS

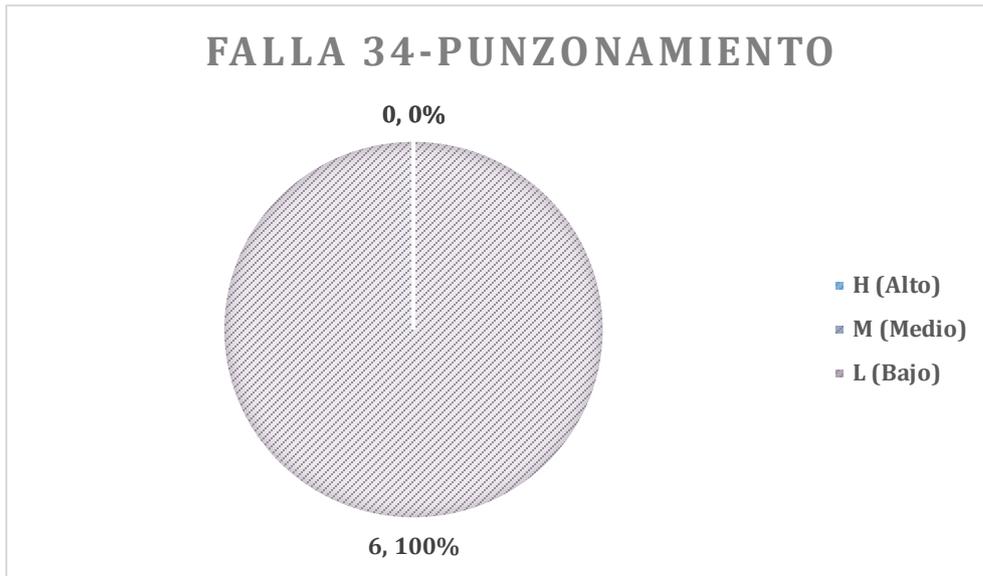
Gráfico V.45 Grado de Severidad por Falla 34 Punzonamiento.
Fuente: Elaboración Propia.

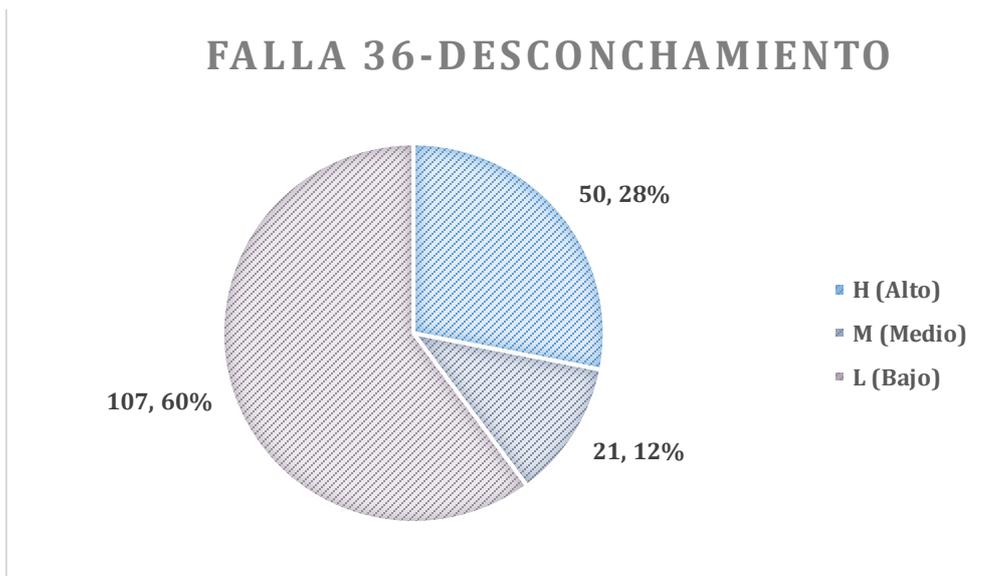
Gráfico V.46: Grado de Severidad por Falla 36 Desconchamiento.
Fuente: Elaboración Propia.

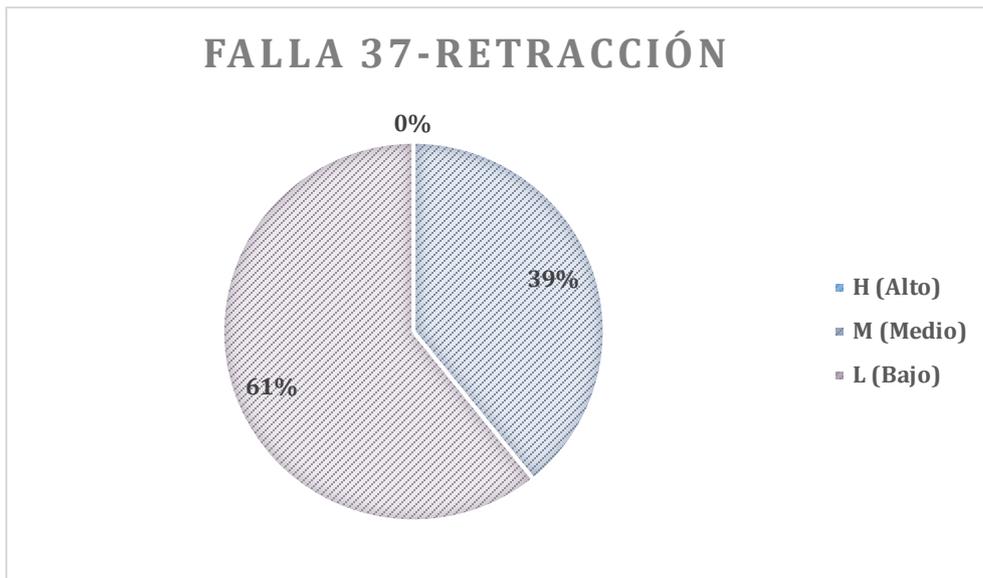
Gráfico V.47 Grado de Severidad por Falla 37 Retracción.
Fuente: Elaboración Propia.

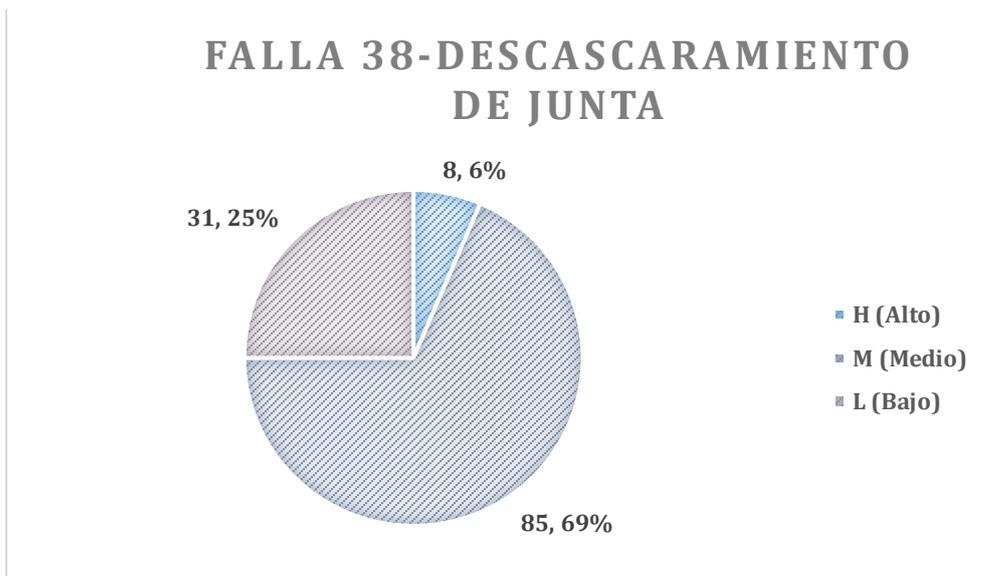
Gráfico V.48 Grado de Severidad por Falla 38 Descascaramiento de Junta.
Fuente: Elaboración Propia.

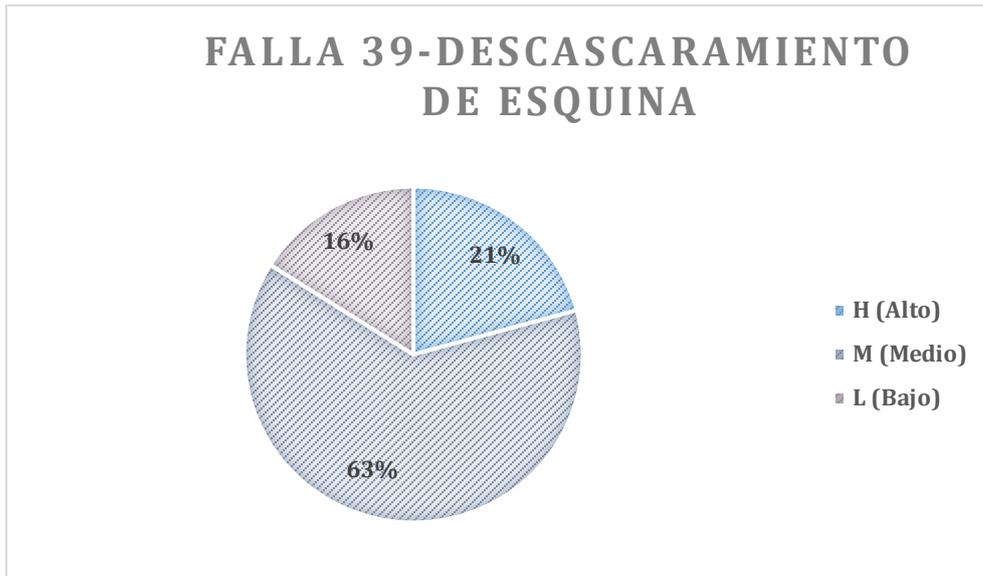
*Gráfico V.49 Grado de Severidad por Falla 39 Descascaramiento de Esquina.
Fuente: Elaboración Propia.*
