TESIS

**Evaluación del riesgo sísmico de las viviendas existentes de adobe
mediante el índice de Benedetti – Petrini de la zona urbana del distrito de
Huariaca, Provincia y Región de Pasco 2019**

Ingeniero Civil

Cerro de Pasco - Perú - 2019

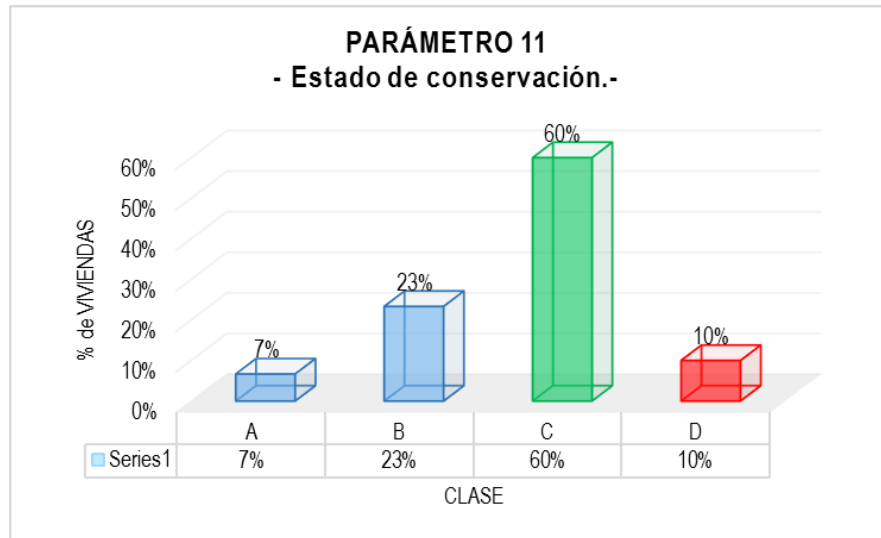
Grafico 12. Resultados del parámetro 11 en Estado de conservación.
Fuente: Elaboración Propio

La antigüedad de las edificaciones de las edificaciones de adobe produce el deterioro de las propiedades mecánicas de sus materiales, haciendo que en caso de un terremoto su capacidad de soportarlo sea mínima. Por eso se las ha clasificado, en su mayoría, en las categorías "C" y "D".

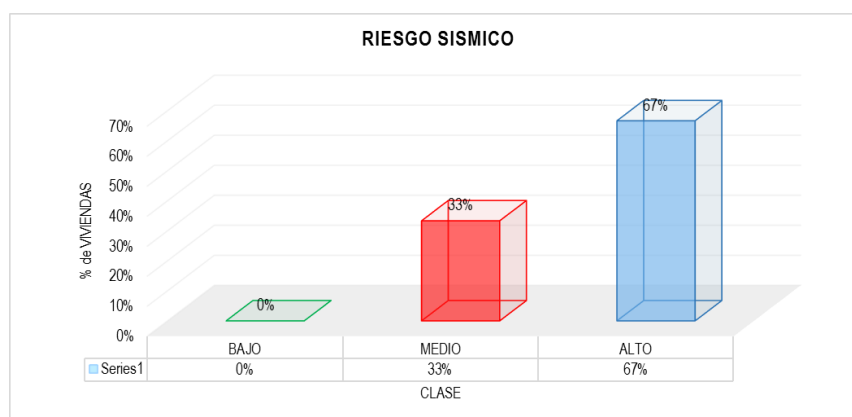
Gráfico 14. Resultados del nivel de riesgo sísmico en cantidad y porcentaje.

El nivel de riesgo sísmico de las viviendas existentes de adobe diagnosticadas mediante el índice de vulnerabilidad de Benedetti-Petrini de la zona urbana del distrito de Huariaca, Provincia y región de Pasco, mediante el diagnóstico in situ de cada una de las viviendas se tiene el resultado de 67% de las viviendas presenta un riesgo sísmico ALTO, por lo cual dando validez a la hipótesis general.

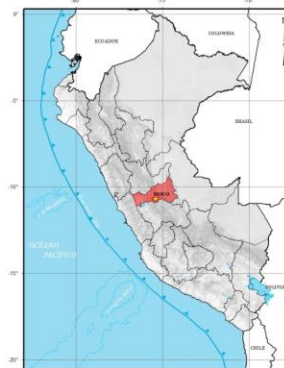
Coordenadas del epicentro: Latitud: Longitud:	-10.66° -75.41°	PASCO
Profundidad:	10 km	<i>Evento de foco superficial</i>
Magnitud:	3.7	<i>Magnitud</i>
Referencia:	9 km al Sur de Oxapampa	<i>Oxapampa</i>
Intensidad Máxima:	II en Oxapampa	<i>Escala Mercalli Modificada</i>
Fecha (UTC) Hora Origen (UTC)	08 de junio, 2019 16 h 41 min	<i>Fecha/Hora, Tiempo Universal Coordinado</i>

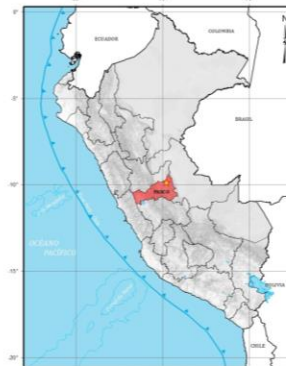
Coordenadas del epicentro: Latitud: Longitud:	-09.87° -74.78°	PASCO
Profundidad:	20 km	<i>Evento de foco superficial</i>
Magnitud:	4.0	<i>Magnitud</i>
Referencia:	51 km al Nor-NE de Puerto Bermúdez	<i>Oxapampa</i>
Intensidad Máxima:	II en Puerto Bermúdez	<i>Escala Mercalli Modificada</i>
Fecha (UTC) Hora Origen (UTC)	18 de mayo, 2019 21 h 36 min	<i>Fecha/Hora, Tiempo Universal Coordinado</i>

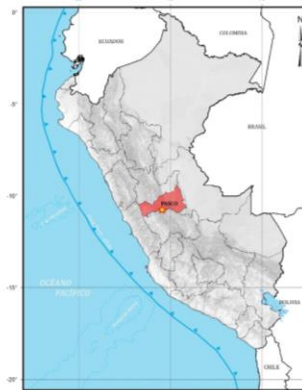
Coordenadas del epicentro: Latitud: Longitud:	-10.73° -75.44°	PASCO
Profundidad:	28 km	<i>Evento de foco superficial</i>
Magnitud:	M4.4	<i>Magnitud</i>
Referencia:	17 km al Oeste de Villa Rica	<i>Oxapampa</i>
Intensidad Máxima:	II en Villa Rica	<i>Escala Mercalli Modificada</i>
Fecha (UTC) Hora Origen (UTC)	23 de agosto, 2019 11 h 32 min	<i>Fecha/Hora, Tiempo Universal Coordinado</i>

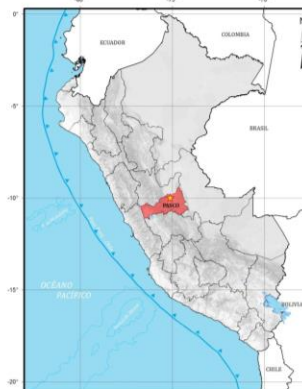
Coordenadas del epicentro: Latitud: Longitud:	-09.98° -75.11°	PASCO
Profundidad:	126 km	<i>Evento de foco Intermedio</i>
Magnitud:	M4.7	<i>Magnitud</i>
Referencia:	38 km al Nor-NO de Puerto Bermúdez	<i>Oxapampa</i>
Intensidad Máxima:	II en Puerto Bermúdez	<i>Escala Mercalli Modificada</i>
Fecha (UTC) Hora Origen (UTC)	25 de setiembre, 2019 20 h 08 min	<i>Fecha/Hora, Tiempo Universal Coordinado</i>
