UNIVERSIDAD NACIONAL DANIEL ALCIDES CARRION
FACULTAD DE INGENIERIA
ESCUELA DE FORMACIÓN PROFESIONAL DE INGENIERÍA CIVIL

**“EVALUACION DE LAS PATOLOGIAS DEL CONCRETO ARMADO
EN LA DURABILIDAD DE LAS EDIFICACIONES DEL DISTRITO DE
YANACANCHA-PASCO-2017”**

TESIS

PARA OPTAR EL TITULO PROFESIONAL DE INGENIERO CIVIL

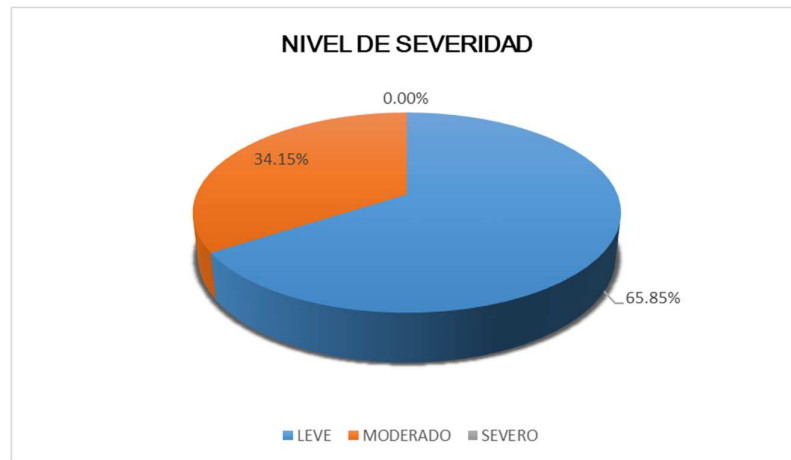
VIVIENDA N° 001

Diagrama 1. % Nivel de Severidad de Vivienda N° 001
Fuente: Propia

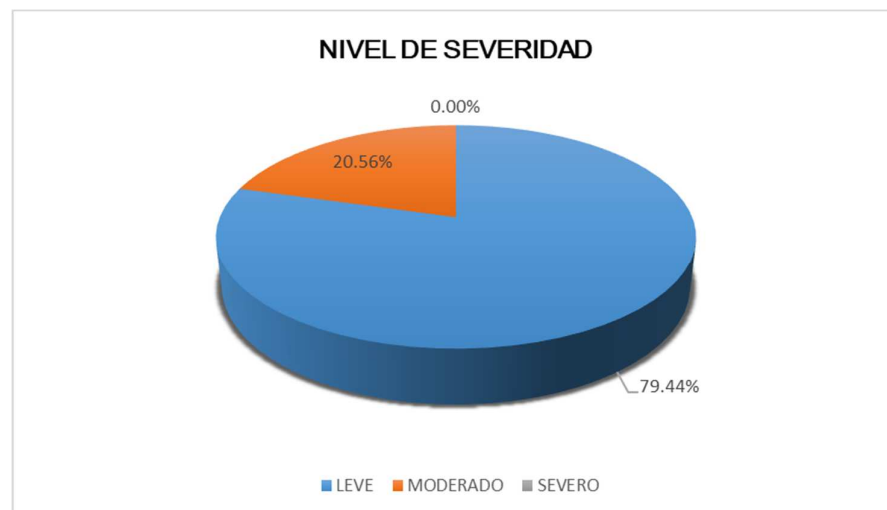
VIVIENDA N° 002

Diagrama 2. % Nivel de Severidad de Vivienda N° 002
Fuente: Propia

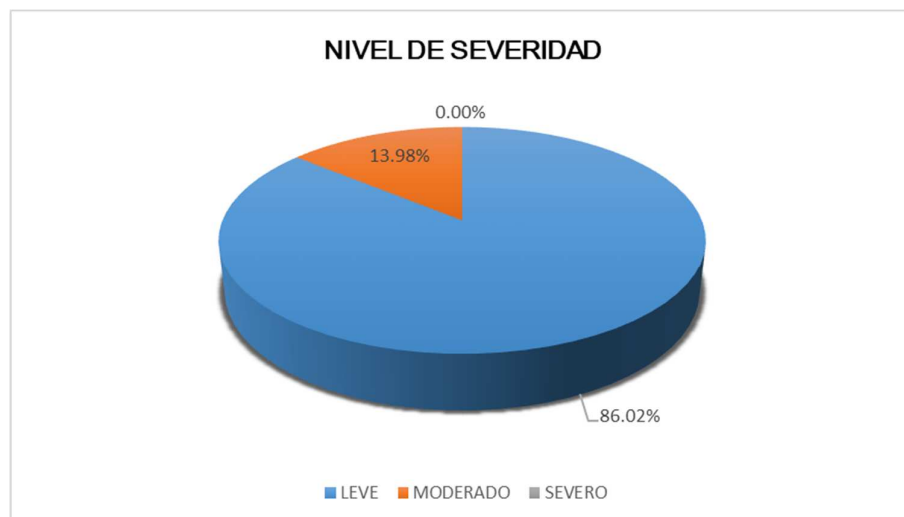
VIVIENDA N° 003

Diagrama 3. % Nivel de Severidad de Vivienda N° 003
Fuente: Propia

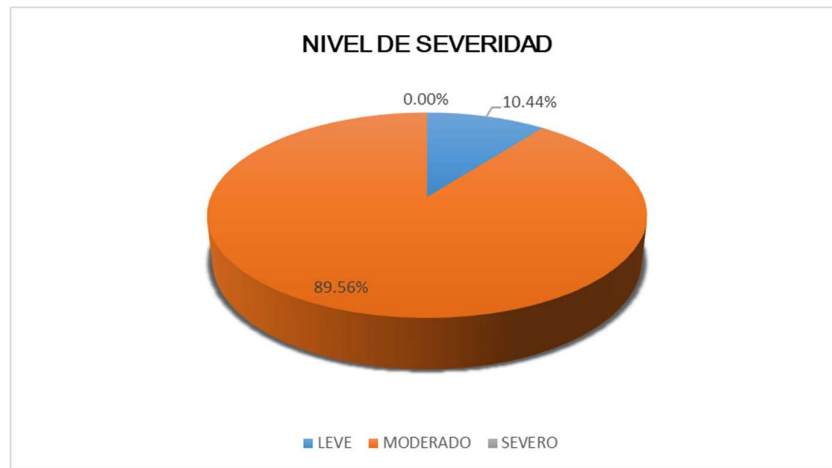
VIVIENDA N° 004

Diagrama 4. % Nivel de Severidad de Vivienda N° 004
Fuente: Propia

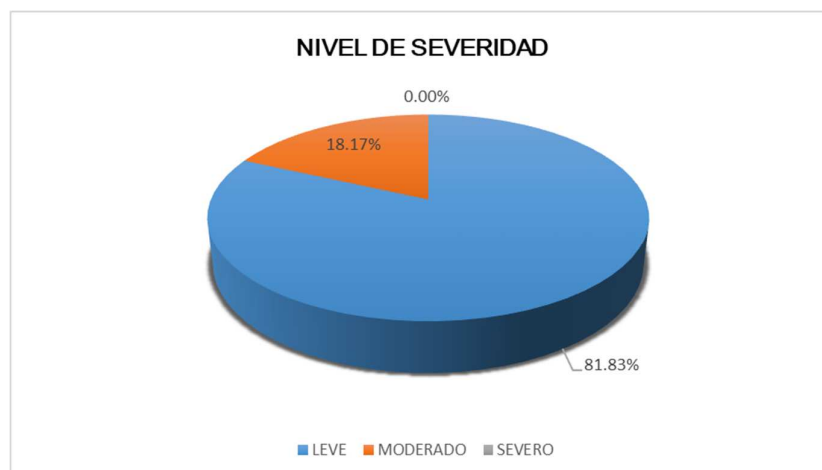
VIVIENDA N° 005

Diagrama 5. % Nivel de Severidad de Vivienda N° 005
Fuente: Propia

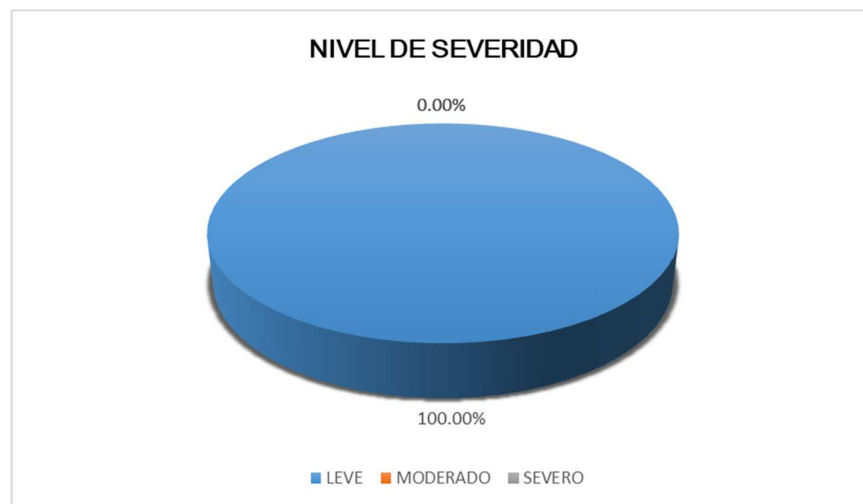
VIVIENDA N° 006

Diagrama 6. % Nivel de Severidad de Vivienda N° 006
Fuente: Propia

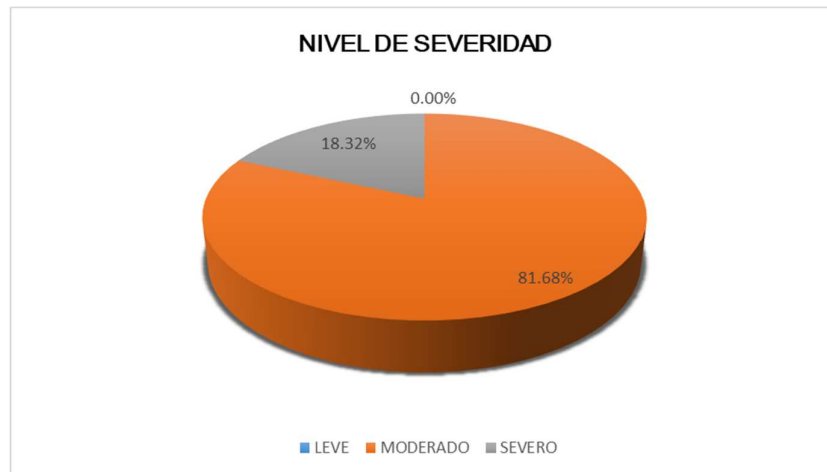
VIVIENDA N° 007

Diagrama 7. % Nivel de Severidad de Vivienda N° 007
Fuente: Propia

Severo (18.32%)

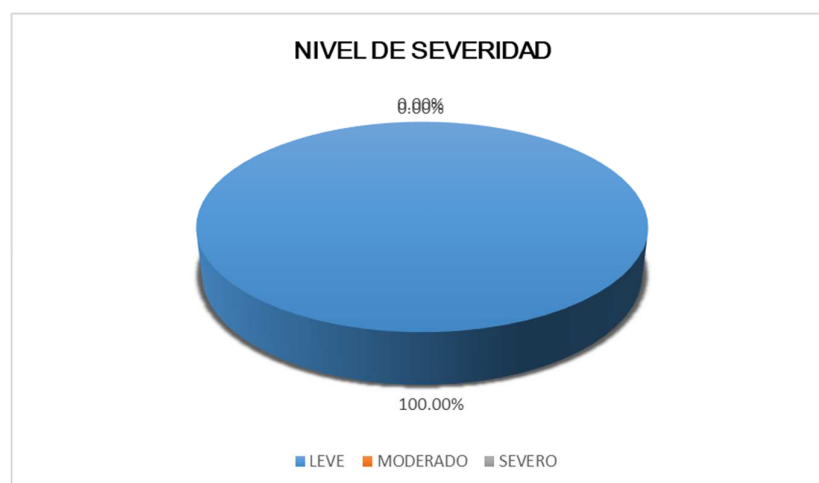
VIVIENDA N° 008

Diagrama 8. % Nivel de Severidad de Vivienda N° 008
Fuente: Propia

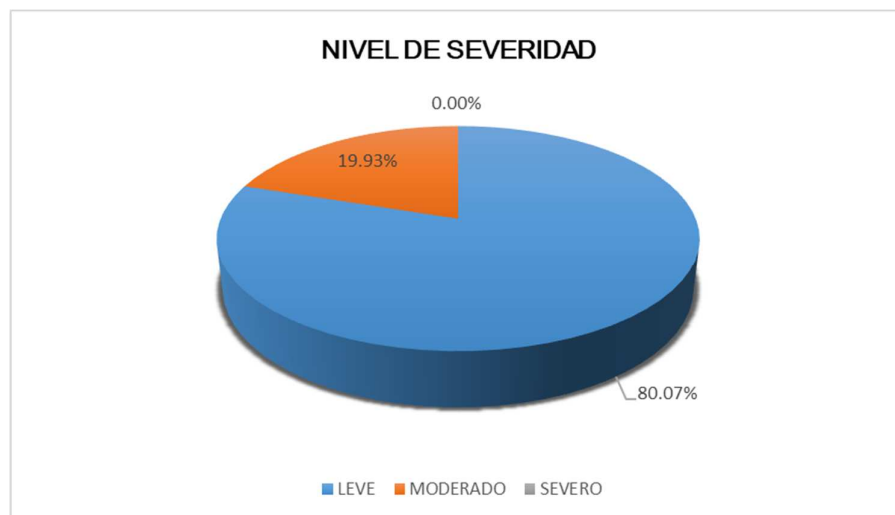
VIVIENDA N° 009

Diagrama 9. % Nivel de Severidad de Vivienda N° 009
Fuente: Propia

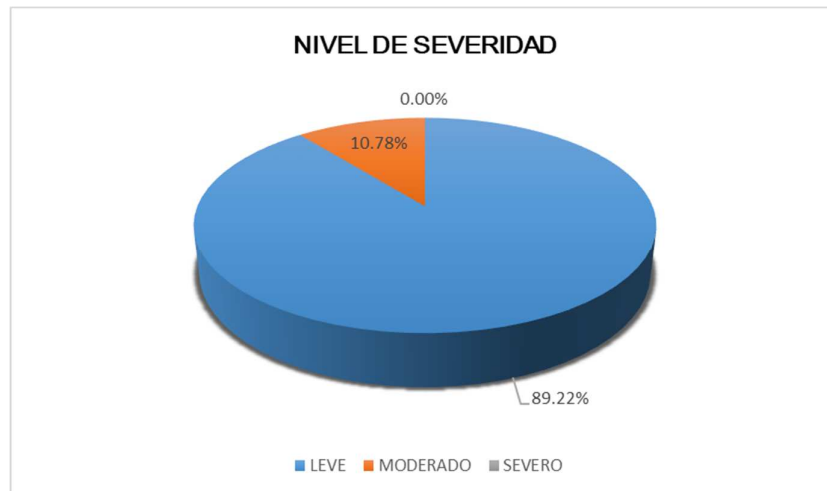
VIVIENDA N° 010

Diagrama 10. % Nivel de Severidad de Vivienda N° 010
Fuente: Propia

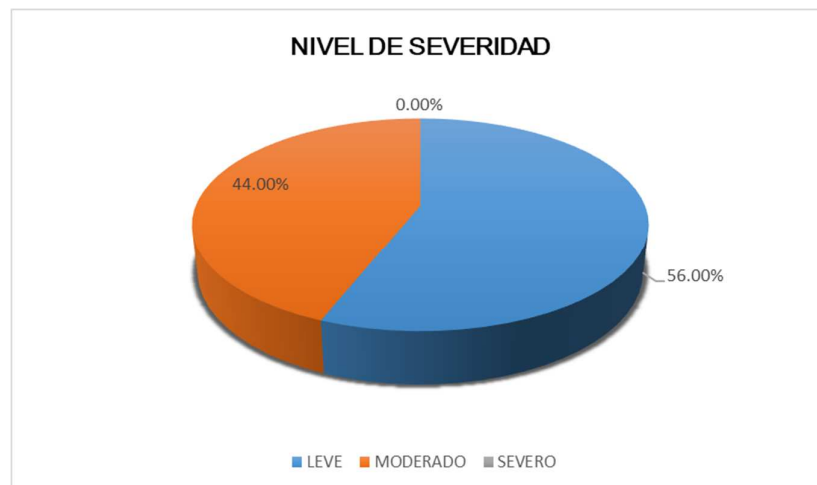
VIVIENDA N° 011

Diagrama 11. % Nivel de Severidad de Vivienda N° 011
Fuente: Propia

Leve (56.00%) Moderado (44.00%) Severo (0%)

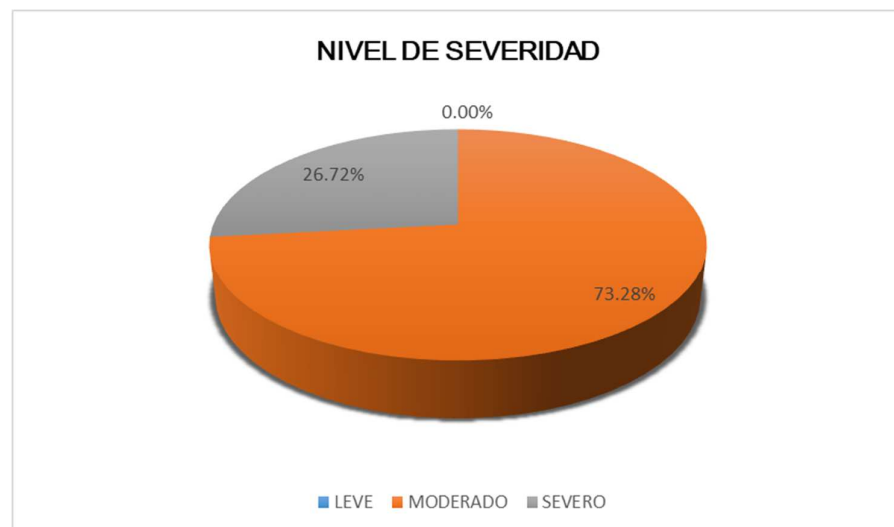
VIVIENDA N° 012

Diagrama 12. % Nivel de Severidad de Vivienda N° 012
Fuente: Propia

Leve (0%) Moderado (73.28%) Severo (26.72%)

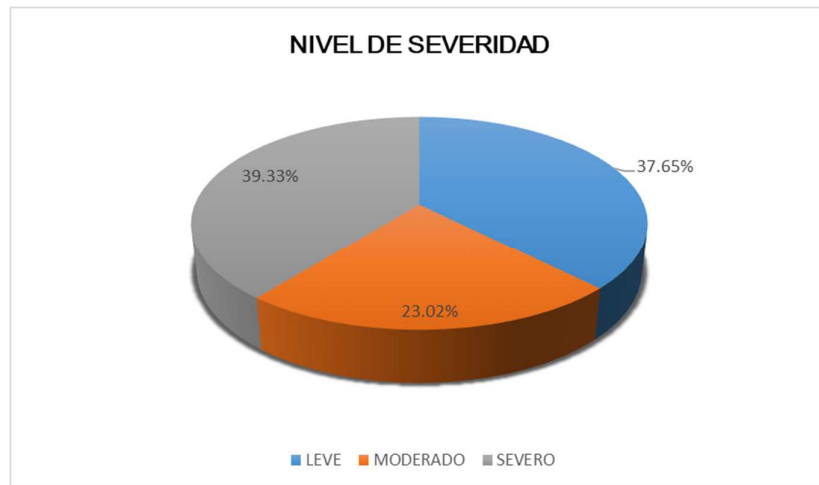
VIVIENDA N° 013

Diagrama 13. % Nivel de Severidad de Vivienda N° 013
Fuente: Propia

Leve (37.65%) Moderado (23.02%) Severo (39.33%)

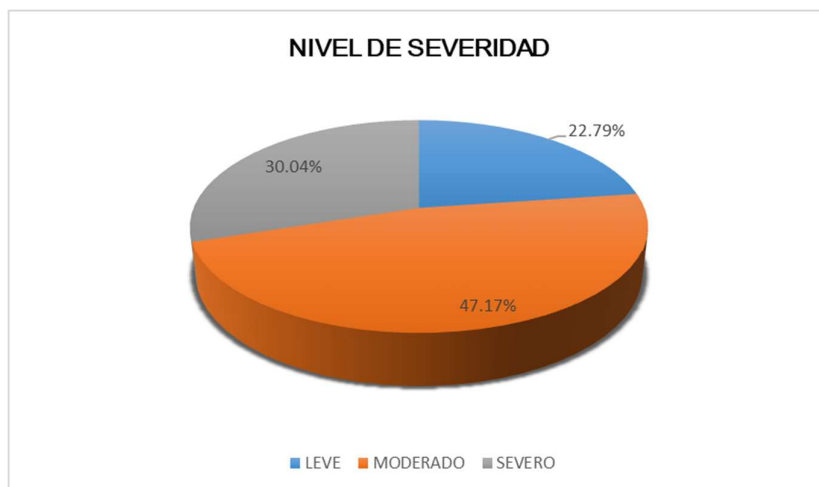
VIVIENDA N° 014

Diagrama 14. % Nivel de Severidad de Vivienda N° 014
Fuente: Propia

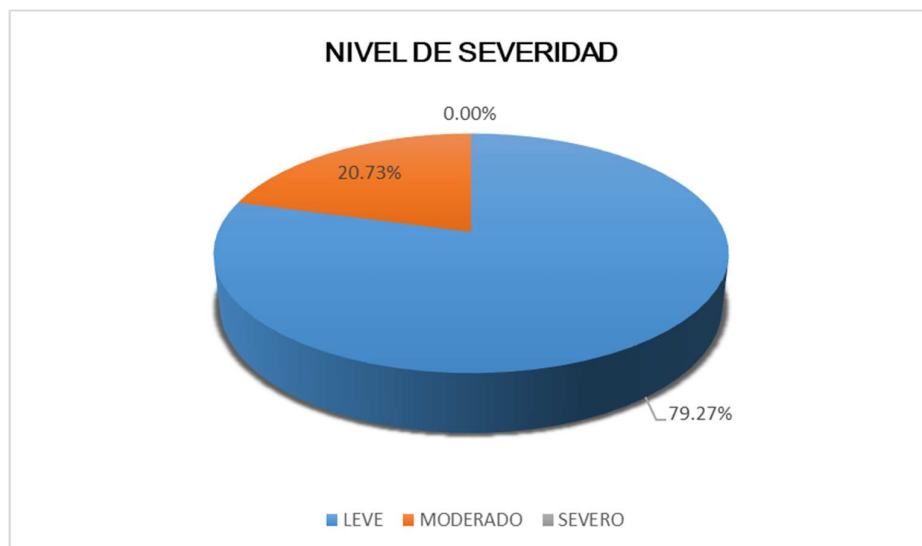
VIVIENDA N° 015

Diagrama 15. % Nivel de Severidad de Vivienda N° 015
Fuente: Propia

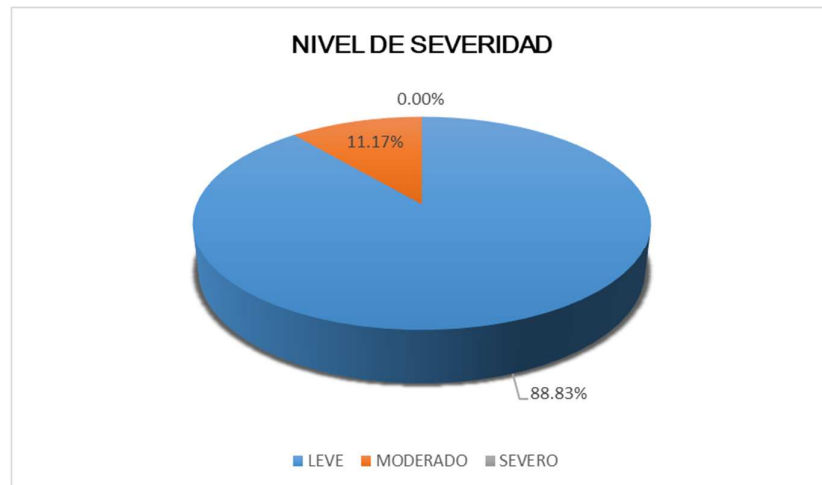
VIVIENDA N° 016

Diagrama 16. % Nivel de Severidad de Vivienda N° 016
Fuente: Propia

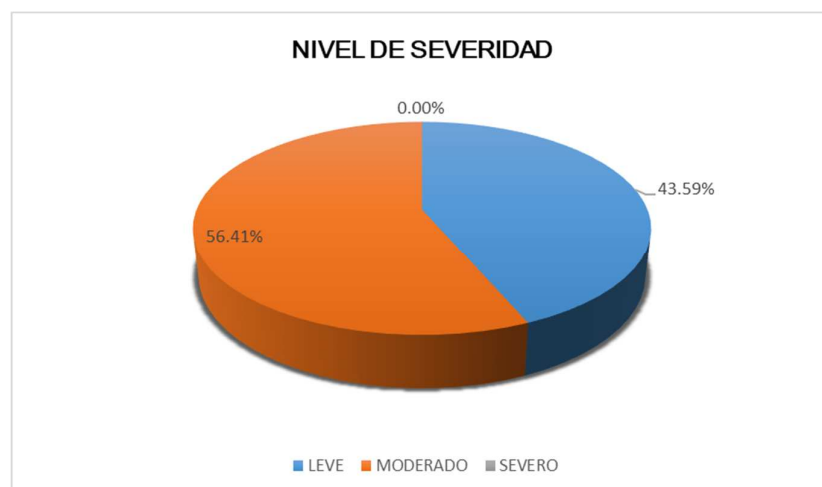
VIVIENDA N° 017

Diagrama 17. % Nivel de Severidad de Vivienda N° 017
Fuente: Propia

Leve (43.59%) Moderado (56.41%) Severo (%)

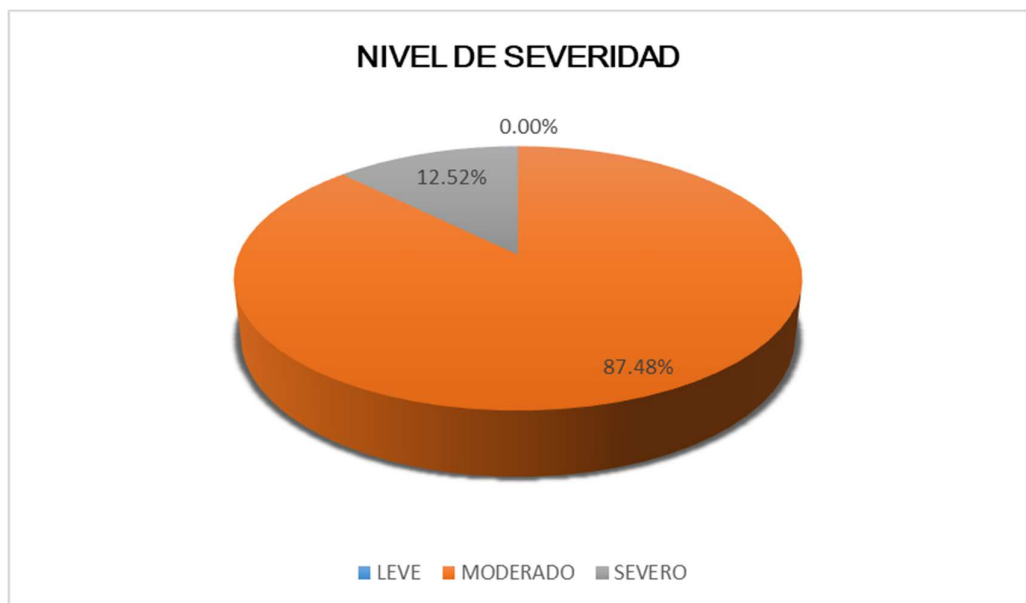
VIVIENDA N° 018

Diagrama 18. % Nivel de Severidad de Vivienda N° 018
Fuente: Propia

Leve (0%) Moderado (87.48%) Severo (12.52%)

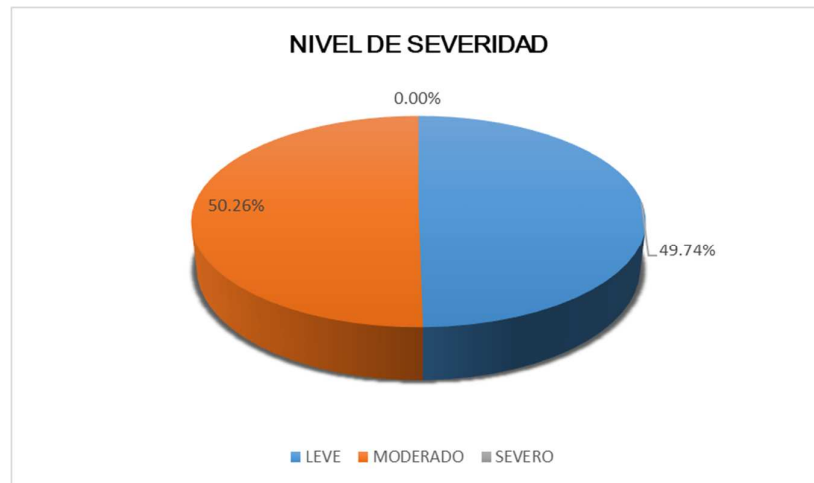
VIVIENDA N° 019

Diagrama 19. % Nivel de Severidad de Vivienda N° 019
Fuente: Propia

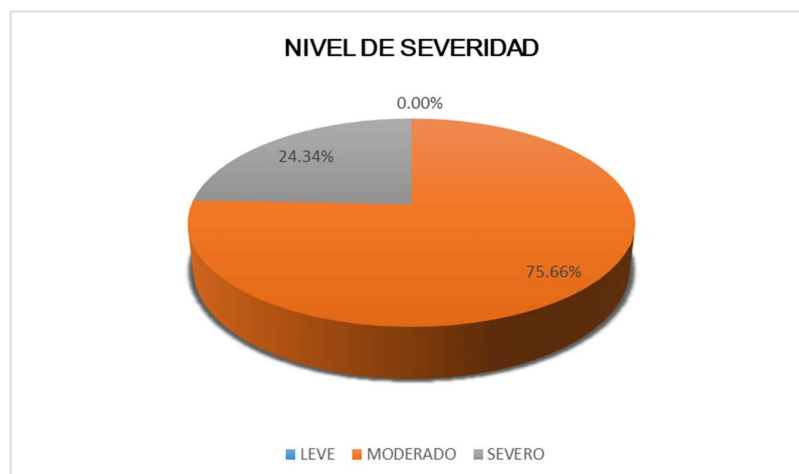
VIVIENDA N° 020

Diagrama 20. % Nivel de Severidad de Vivienda N° 020
Fuente: Propia

Severo (24.34%)

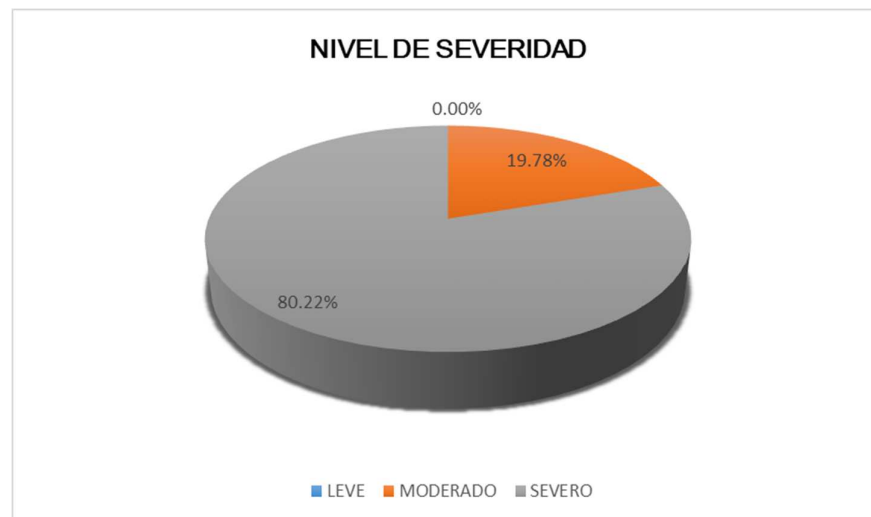
VIVIENDA N° 021

Diagrama 21. % Nivel de Severidad de Vivienda N° 021

Severo (80.22%)

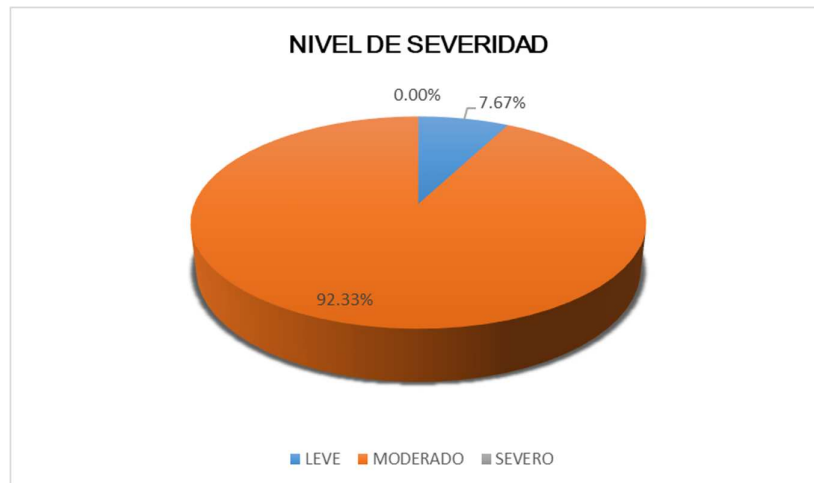
VIVIENDA N° 022

Diagrama 22. % Nivel de Severidad de Vivienda N° 022
Fuente: Propia

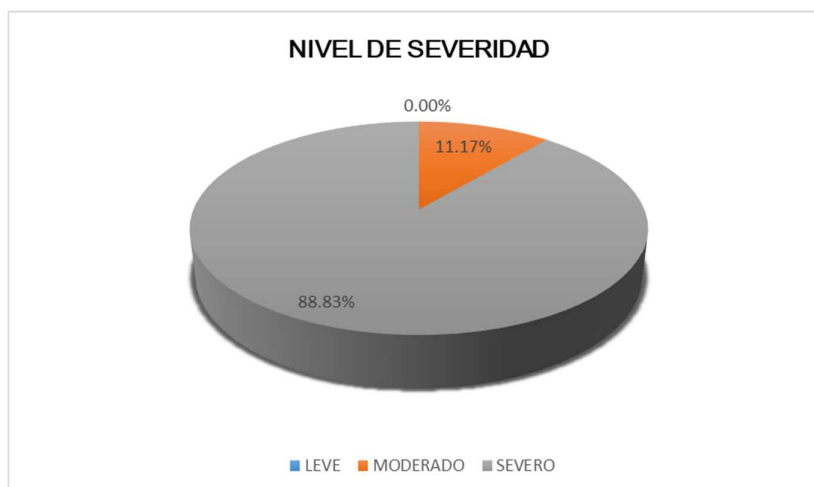
VIVIENDA N° 023

Diagrama 23. % Nivel de Severidad de Vivienda N° 023
Fuente: Propia

Severo (88.83%)

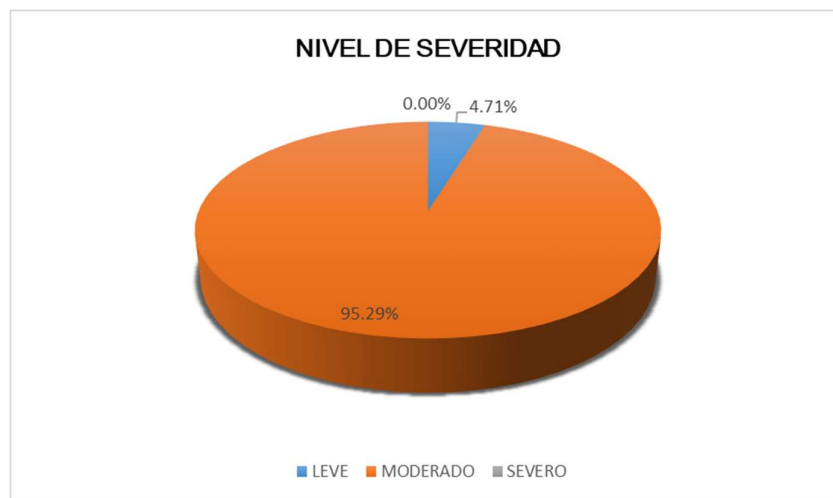
VIVIENDA N° 024

Diagrama 24. % Nivel de Severidad de Vivienda N° 024
Fuente: Propia

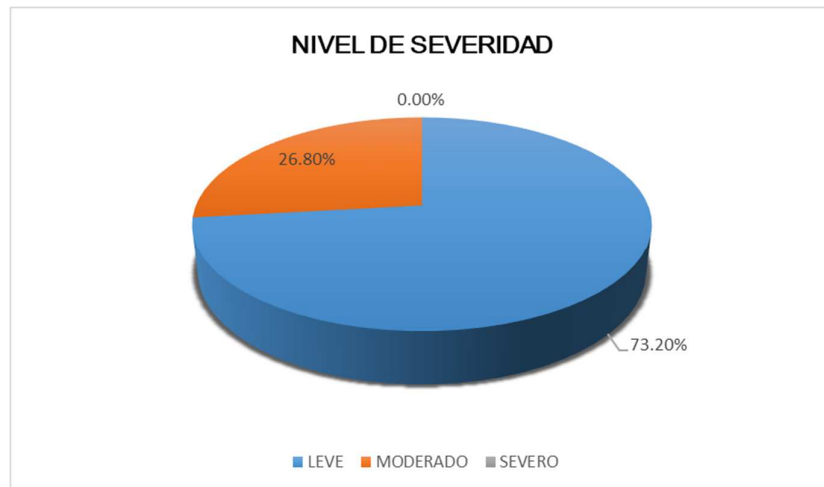
VIVIENDA N° 025

Diagrama 25. % Nivel de Severidad de Vivienda N° 025
Fuente: Propia

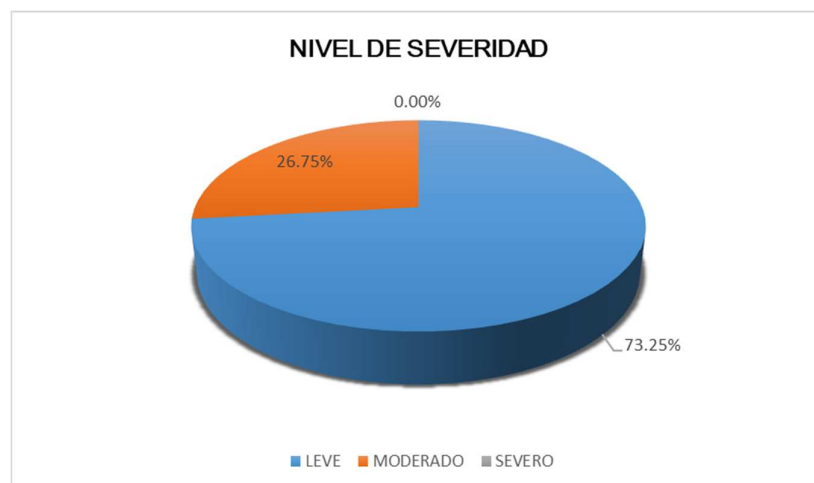
VIVIENDA N° 026

Diagrama 26. % Nivel de Severidad de Vivienda N° 026
Fuente: Propia

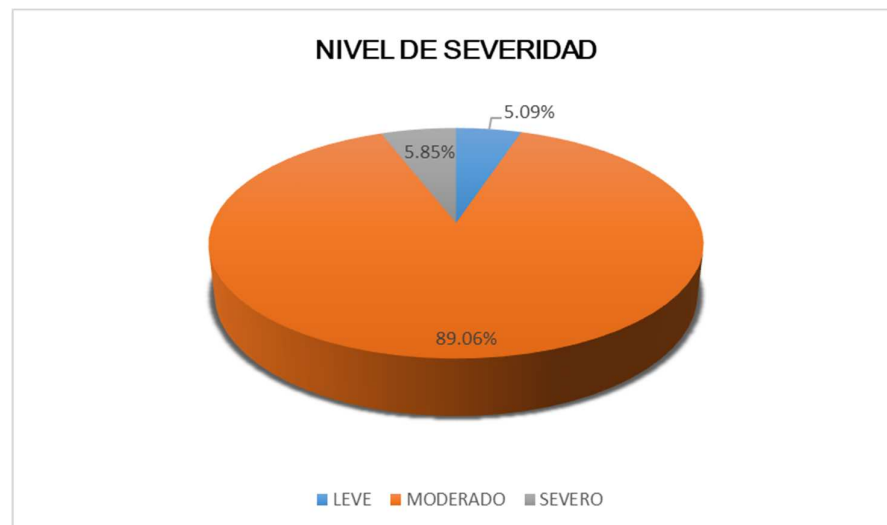
VIVIENDA N° 027

Diagrama 27. % Nivel de Severidad de Vivienda N° 027
Fuente: Propia

Severo (5.85%)

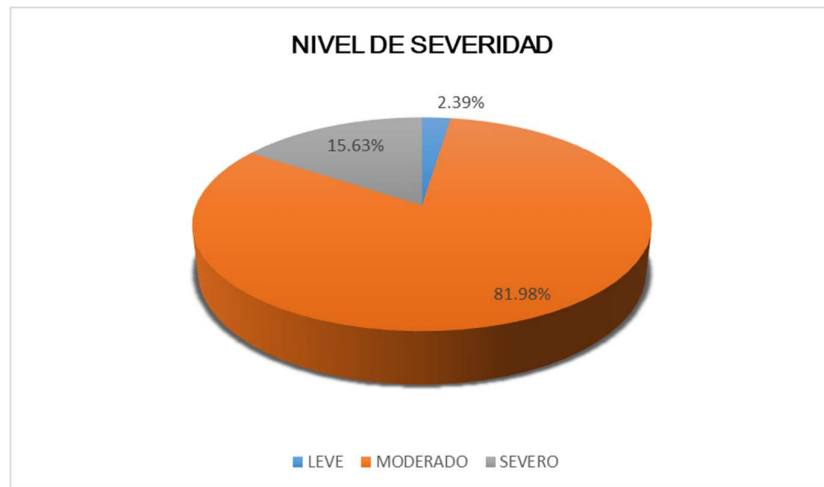
VIVIENDA N° 028

Diagrama 28. % Nivel de Severidad de Vivienda N° 028
Fuente: Propia

Severo (15.63%)

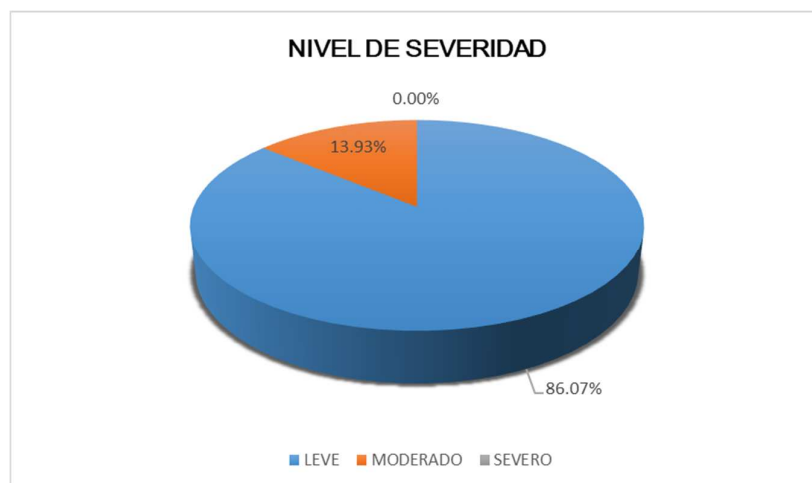
VIVIENDA N° 029

Diagrama 29. % Nivel de Severidad de Vivienda N° 029
Fuente: Propia

Leve (86.007%) Moderado (13.93%) Severo (0%)

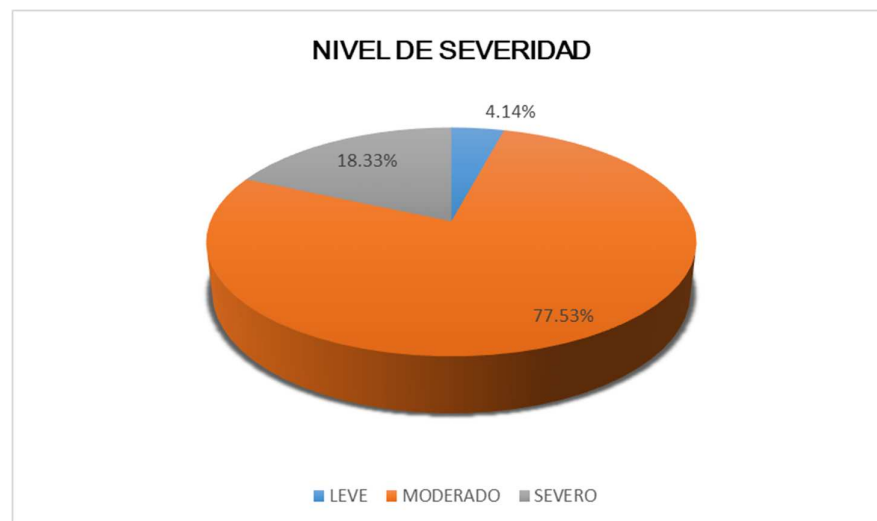
VIVIENDA N° 030

Diagrama 30. % Nivel de Severidad de Vivienda N° 030
Fuente: Propia

Leve (4.14%) Moderado (77.53%) Severo (18.33%)

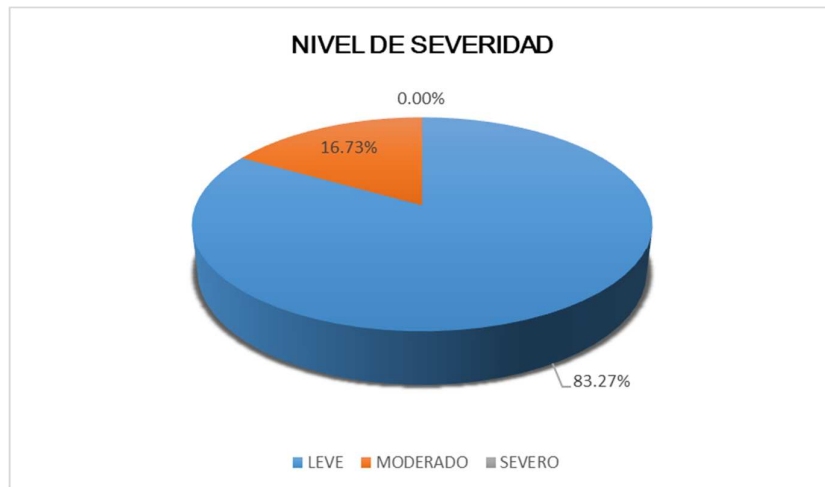
VIVIENDA N° 031

Diagrama 31. % Nivel de Severidad de Vivienda N° 031
Fuente: Propia

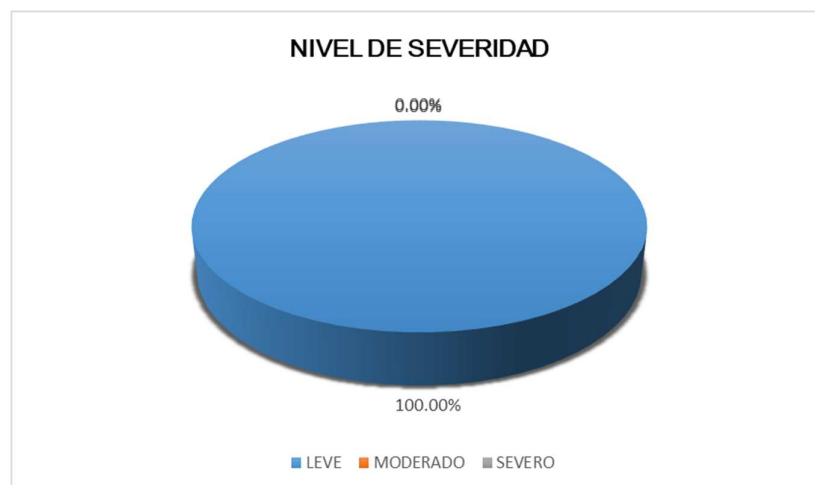
VIVIENDA N° 032

Diagrama 32. % Nivel de Severidad de Vivienda N° 032
Fuente: Propia

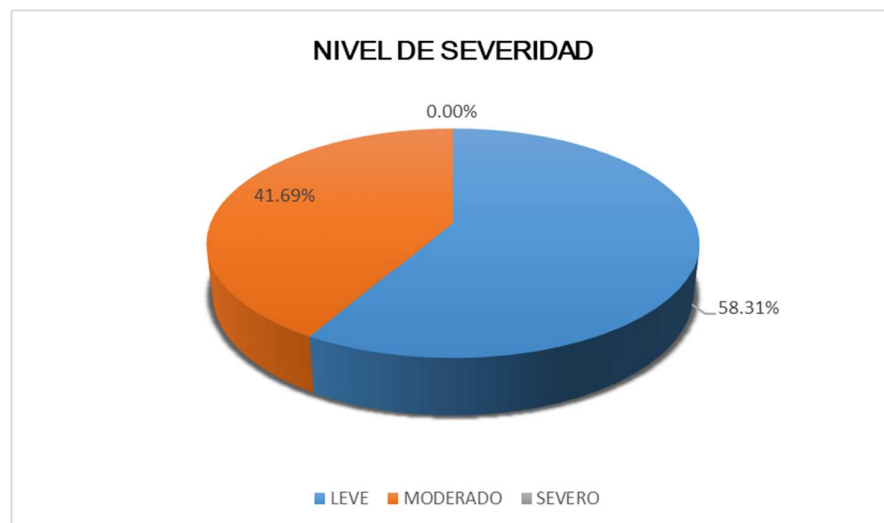
VIVIENDA N° 033

Diagrama 33. % Nivel de Severidad de Vivienda N° 033
Fuente: Propia

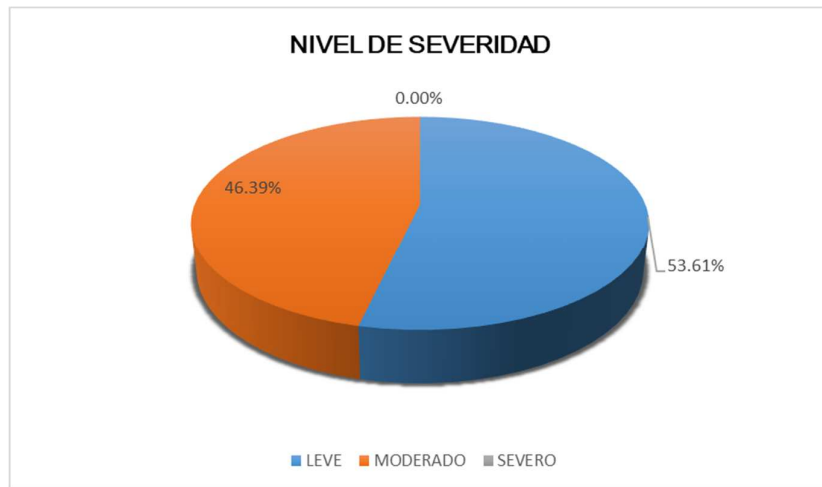
VIVIENDA N° 034

Diagrama 34. % Nivel de Severidad de Vivienda N° 034
Fuente: Propia

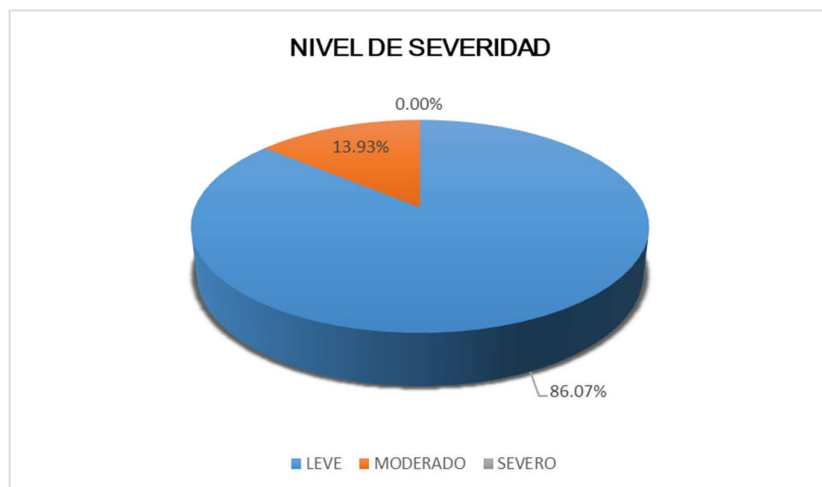
VIVIENDA N° 035

Diagrama 35. % Nivel de Severidad de Vivienda N° 035
Fuente: Propia

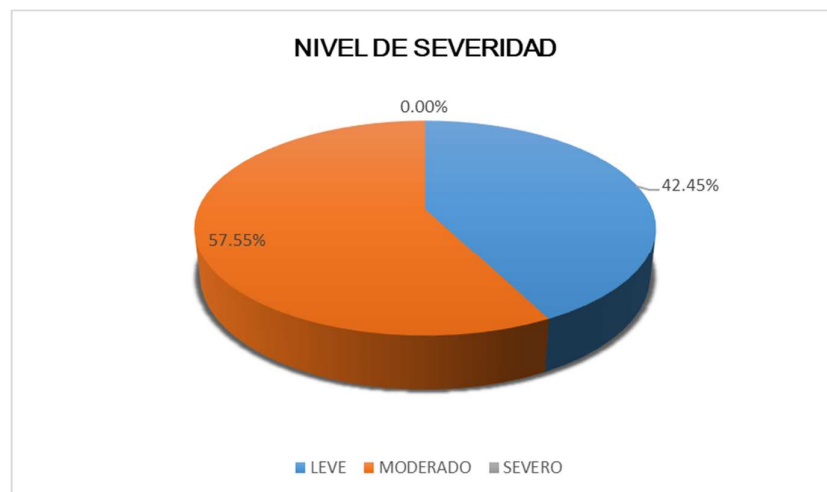
VIVIENDA N° 036

Diagrama 36. % Nivel de Severidad de Vivienda N° 036
Fuente: Propia

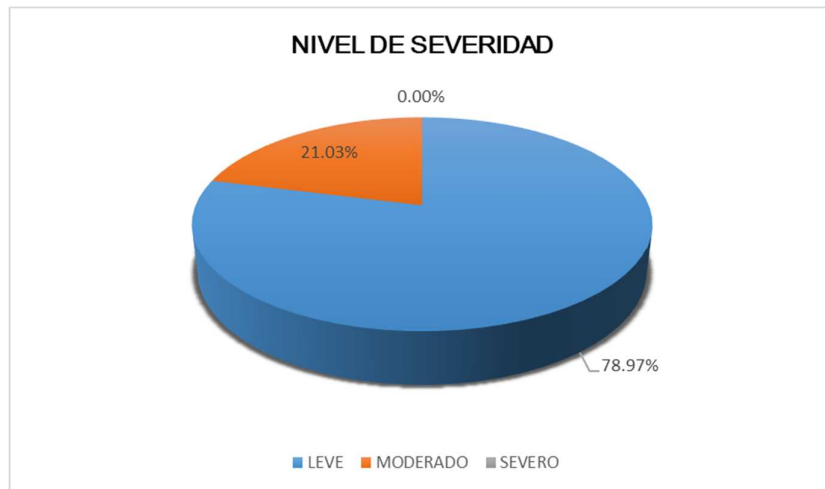
VIVIENDA N° 037

Diagrama 37. % Nivel de Severidad de Vivienda N° 037
Fuente: Propia

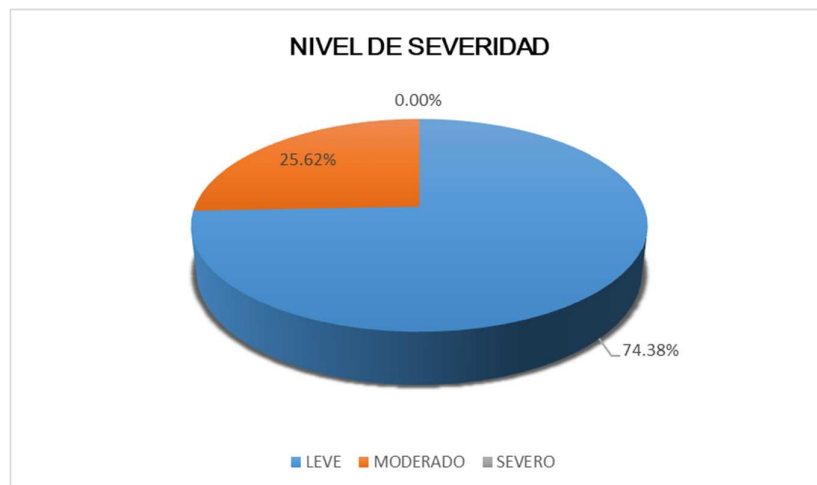
VIVIENDA N° 038

Diagrama 38. % Nivel de Severidad de Vivienda N° 038
Fuente: Propia

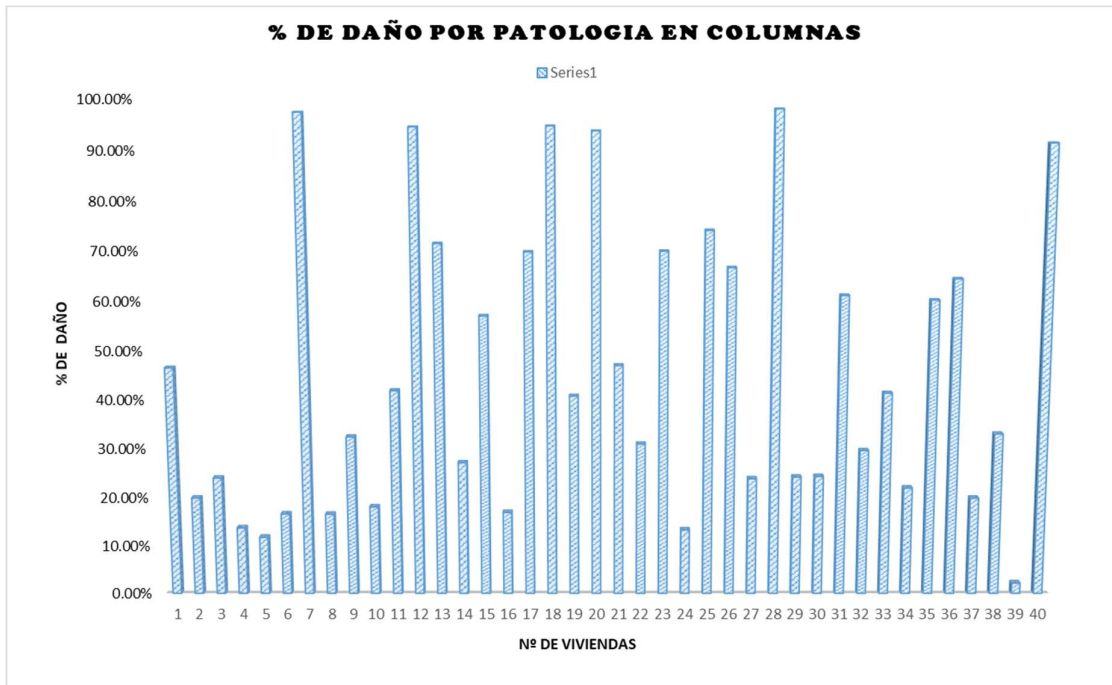
Diagrama 41. % Nivel de daño en Columna
Fuente: Propia

Durante el desarrollo del análisis de las patologías del concreto que afecta en la vida útil del elemento de la vivienda (Columna), se puede apreciar en las diversas muestras de vivienda los niveles de daño que vienen causando tanto de forma Leve, Moderado y

Severo. Las cuales nos ayuda para poder evaluar el estado actual de las viviendas de nuestro Distrito Yanacancha, Provincia y región Pasco. para luego poder intervenir aquellas viviendas que se encuentran afectado en el presente elemento de concreto afectado

%Promedio de Daño en Columnas : 45.04%
 %Daño en Viga : 55.04%
 %Daño en Losa : 31.21

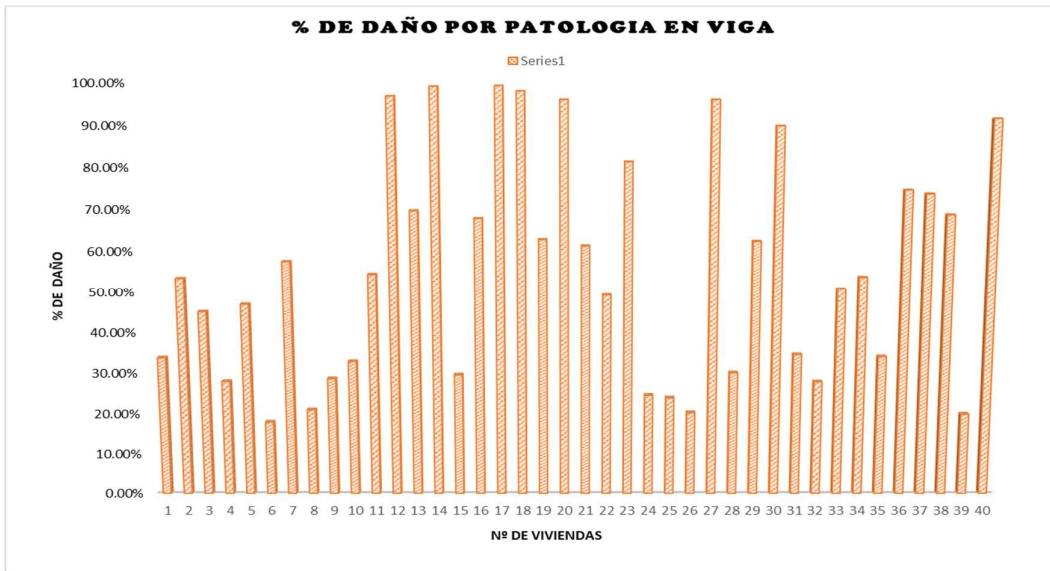
Diagrama 42. % Nivel de Daño en Viga
Fuente: Propia

Durante el desarrollo del análisis de las patologías del concreto que afecta en la vida útil del elemento de la vivienda (Viga y Losa), se puede apreciar en las diversas muestras de vivienda los niveles de daño que vienen causando tanto de forma Leve, Moderado y Severo.

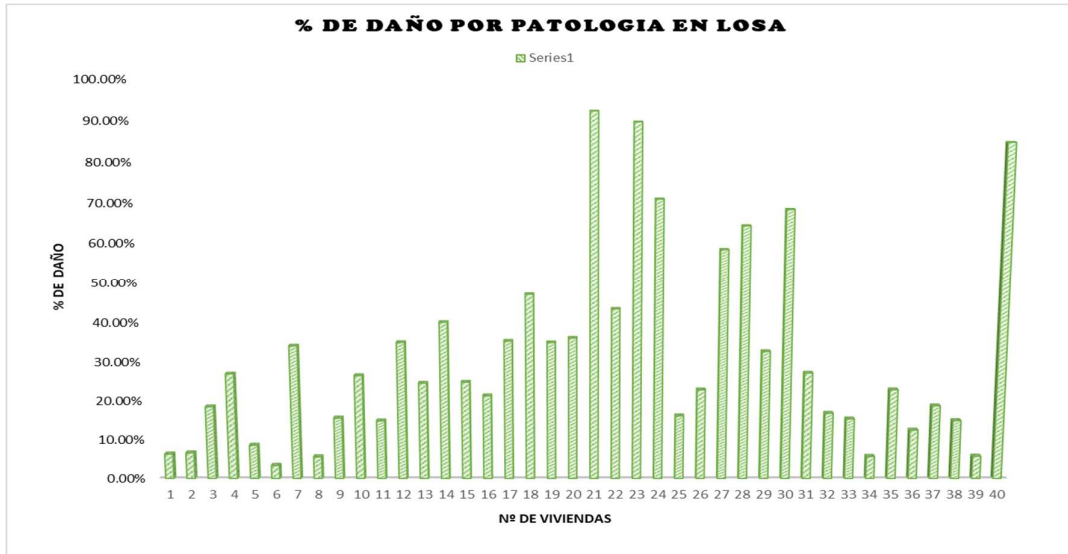
Diagrama 43. % Nivel de Daño en Losa
Fuente: Propia

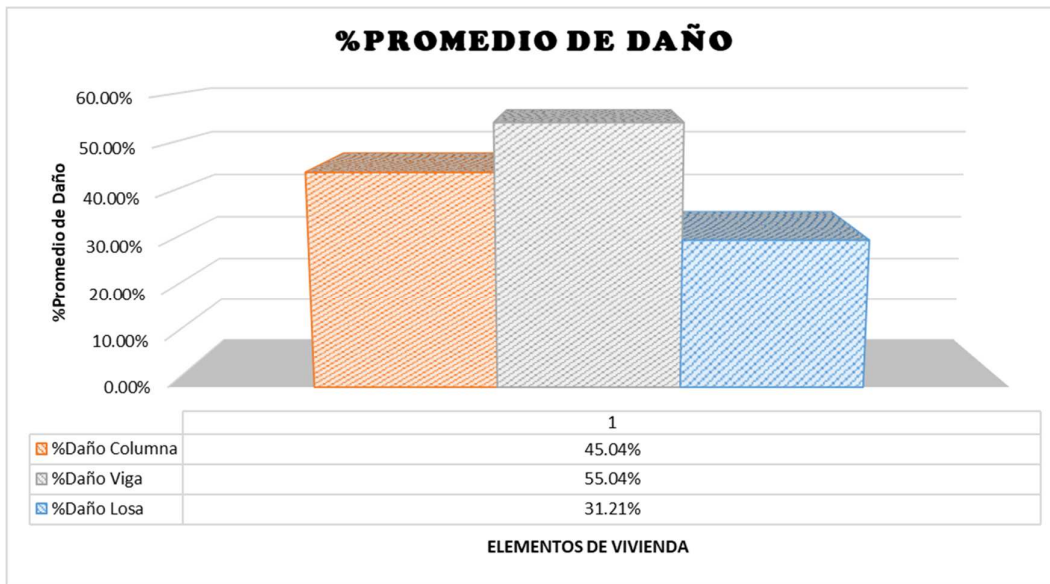
Diagrama 44. % Promedio de los daños
Fuente: Propia

Al término de la presente investigación de tesis se puede evidencia el promedio de los daños que viene siendo afectado por la patología del concreto en la eficiencia de la vida del elemento.

- %Promedio de Daño en Columnas : 45.04%
 - %Daño en Viga : 55.04%
 - %Daño en Losa : 31.21%
- Se evidencia que los daños de las patologías del concreto son principalmente por una mala práctica durante el proceso constructivo, ya que en nuestro distrito de Yanacancha prima el proceso del autoconstrucción; sin contar con una buena capacitación de las personas que intervienen en la construcción de elementos de concreto armado.
 - Por desconocimiento de las Normas de construcción en ambientes climatológicos fríos, se presentaron los daños estructurales en las viviendas estudiadas.

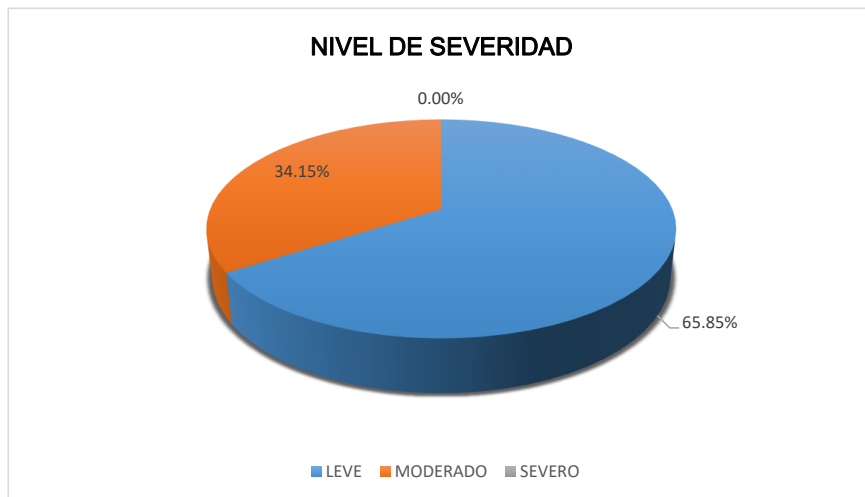
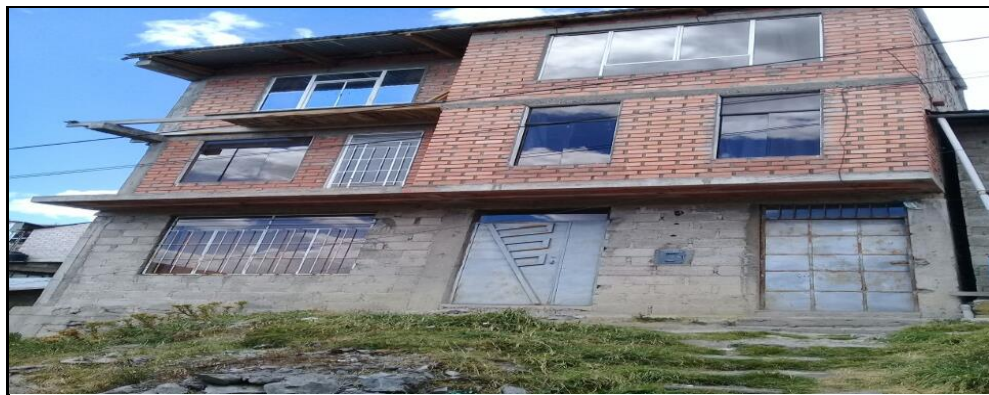
ELEMENTO	NIVEL DE SEVERIDAD	%
COLUMNAS	MODERADO	7.95
VIGA	LEVE	4.45
LOSA ALIGERADA	LEVE	10.88

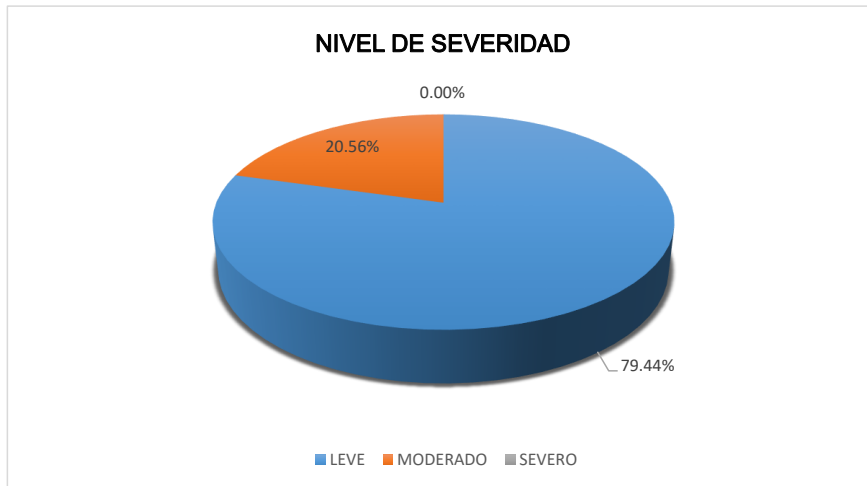
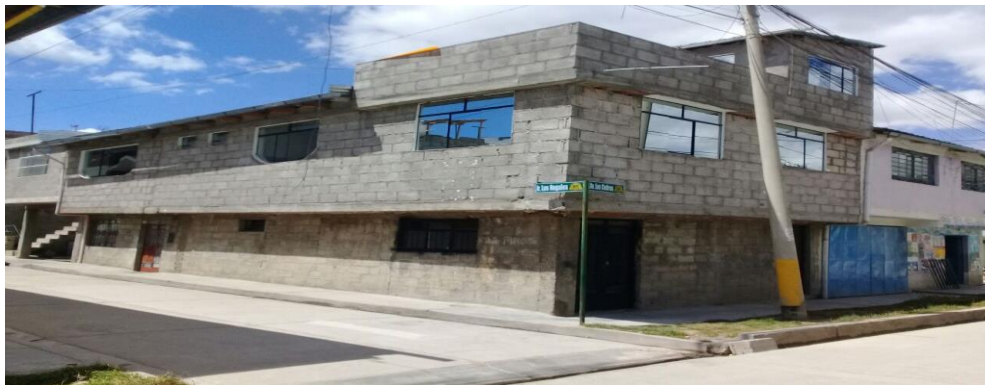
ELEMENTO	NIVEL DE SEVERIDAD	%
COLUMNAS	LEVE	2.07
VIGA	MODERADO	3.99
LOSA ALIGERADA	LEVE	13.35

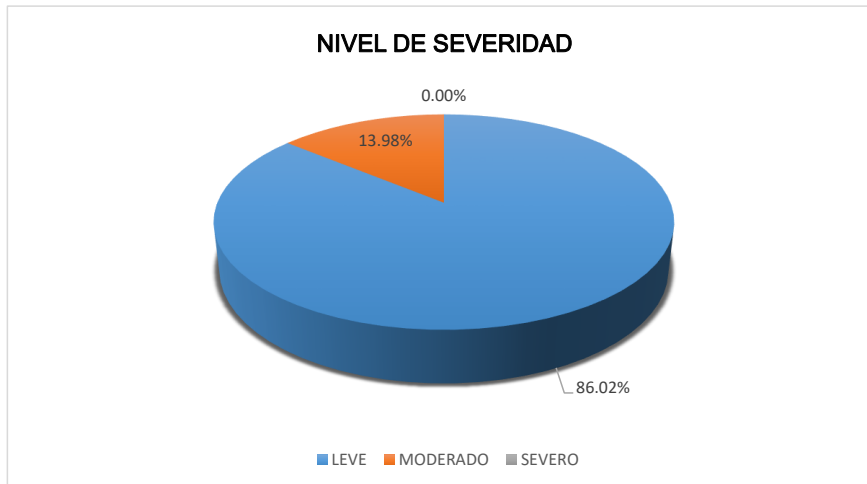
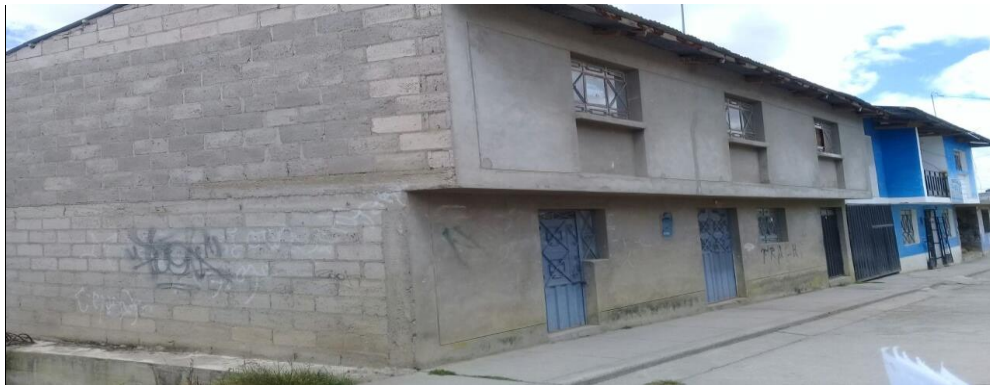
ELEMENTO	NIVEL DE SEVERIDAD	%
COLUMNAS	LEVE	2.71
VIGA	MODERADO	4.05
LOSA ALIGERADA	LEVE	22.20
