UNIVERSIDAD NACIONAL DANIEL ALCIDES CARRION
FACULTAD DE INGENIERIA
ESCUELA DE FORMACIÓN PROFESIONAL DE INGENIERÍA CIVIL

**“EVALUACION DE LAS PATOLOGIAS DEL CONCRETO ARMADO
EN LA DURABILIDAD DE LAS EDIFICACIONES DEL DISTRITO DE
YANACANCHA-PASCO-2017”**

TESIS

PARA OPTAR EL TITULO PROFESIONAL DE INGENIERO CIVIL

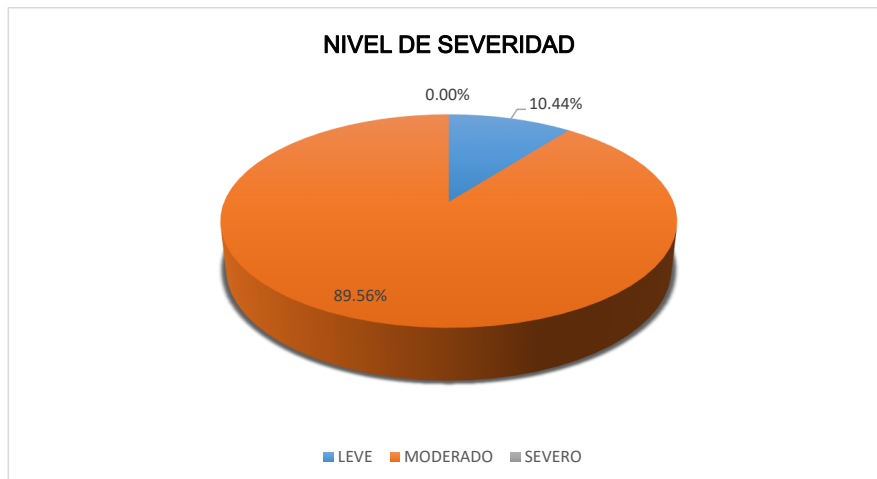
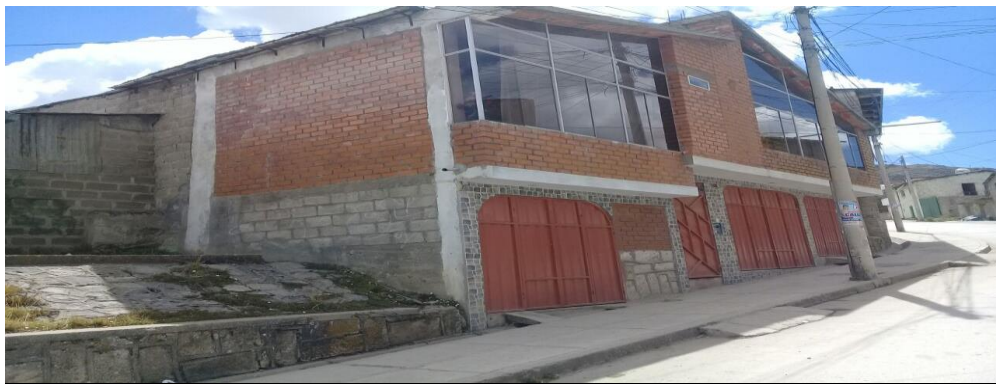
ELEMENTO	NIVEL DE SEVERIDAD	%
COLUMNAS	LEVE	1.4
VIGA	LEVE	1.70
LOSA ALIGERADA	MODERADO	26.60

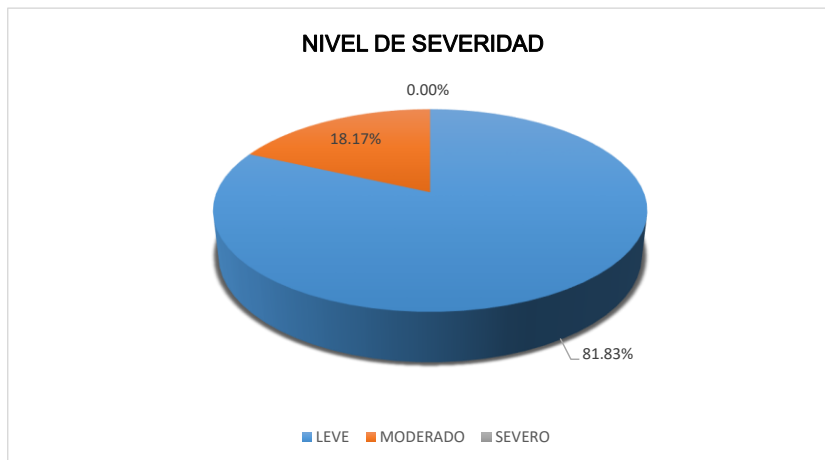
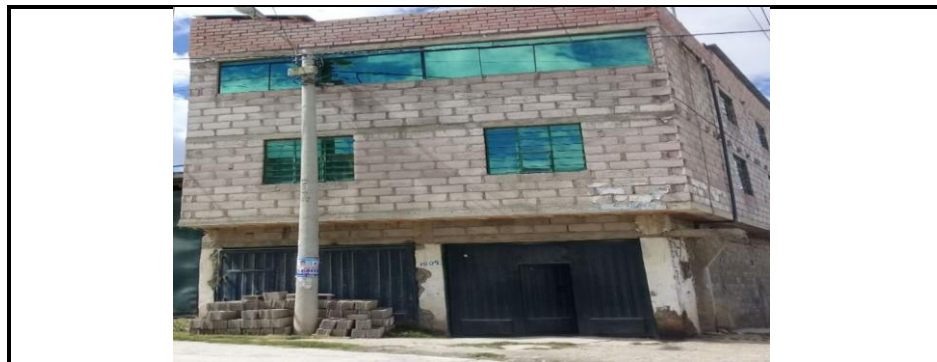
ELEMENTO	NIVEL DE SEVERIDAD	%
COLUMNAS	LEVE	1.48
VIGA	MODERADO	5.90
LOSA ALIGERADA	LEVE	25.10

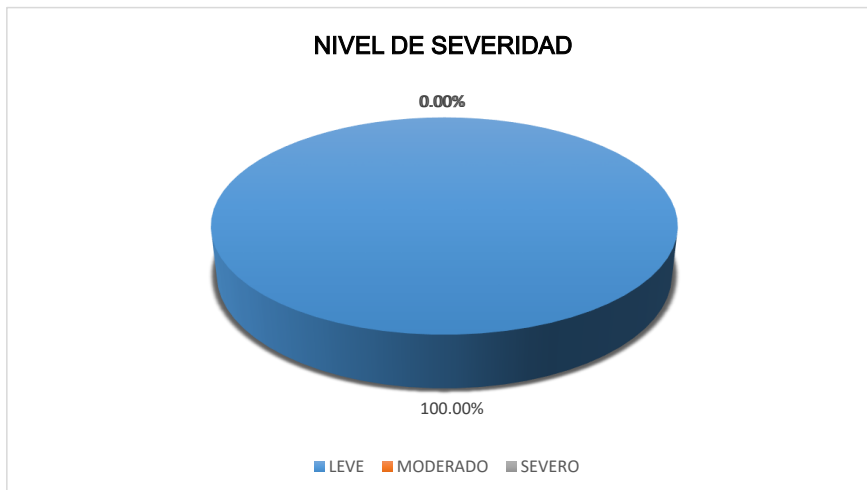
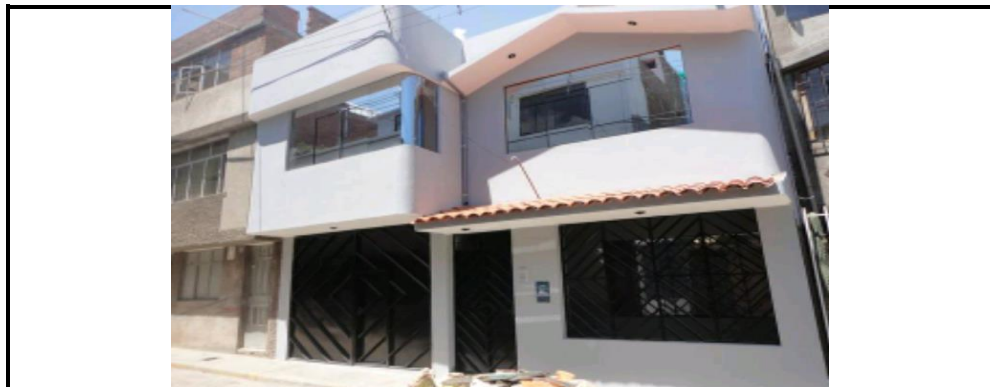
ELEMENTO	NIVEL DE SEVERIDAD	%
COLUMNAS	LEVE	2.5
VIGA	LEVE	0.80
LOSA ALIGERADA	LEVE	6.70

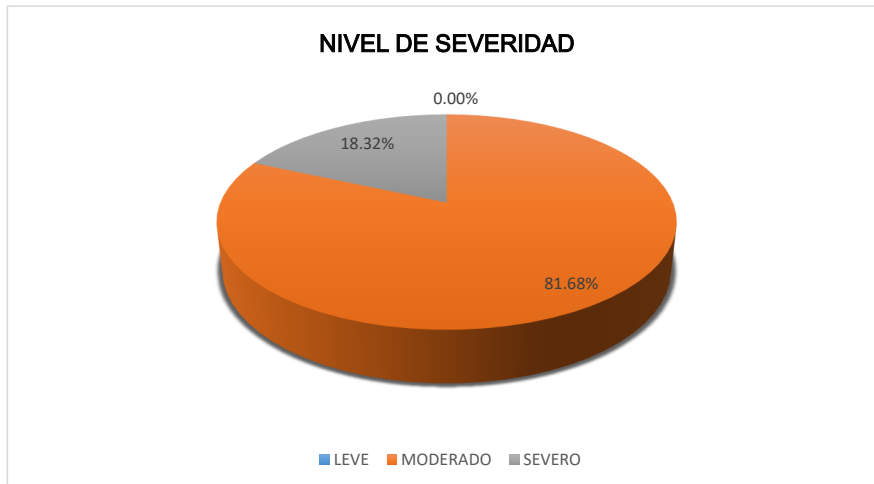
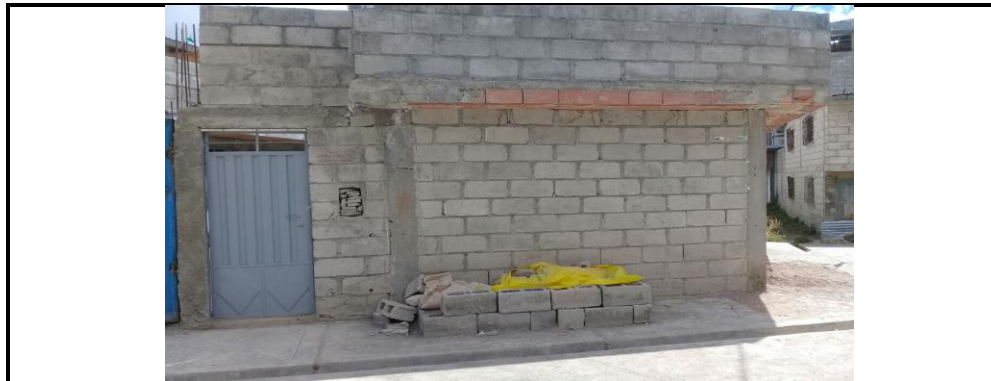
ELEMENTO	NIVEL DE SEVERIDAD	%
COLUMNAS	SEVERO	7.2
VIGA	MODERADO	7.60
LOSA ALIGERADA	MODERADO	24.50

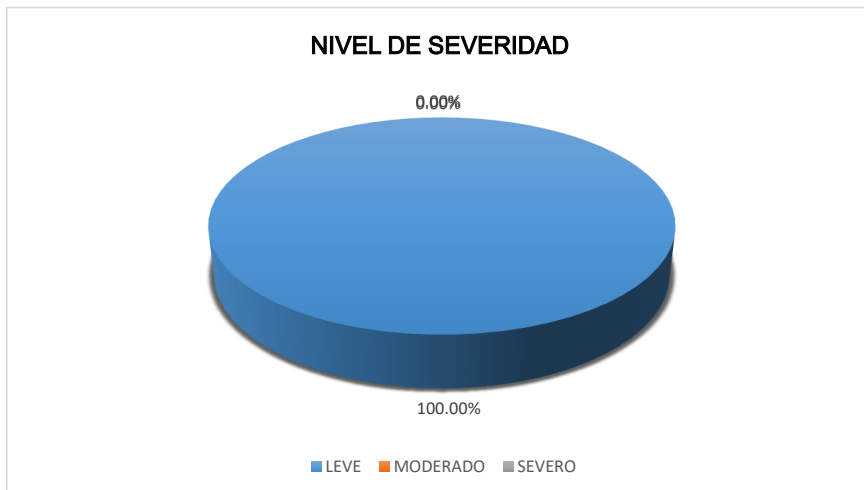
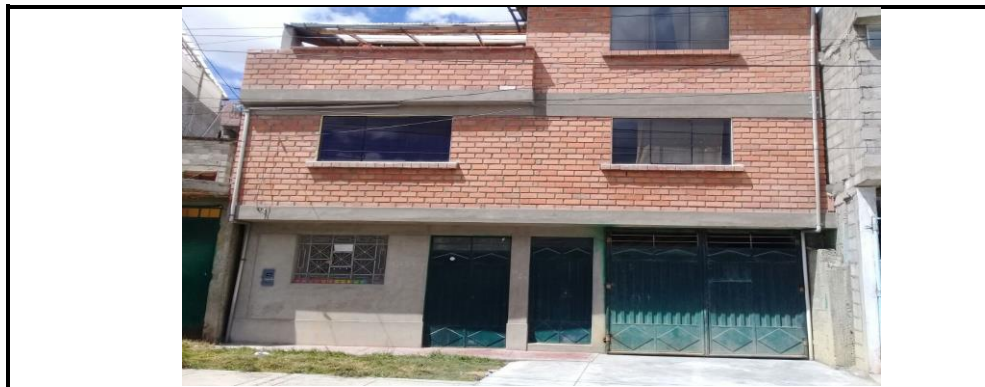
ELEMENTO	NIVEL DE SEVERIDAD	%
COLUMNAS	LEVE	4.2
VIGA	LEVE	2.00
LOSA ALIGERADA	LEVE	10.20

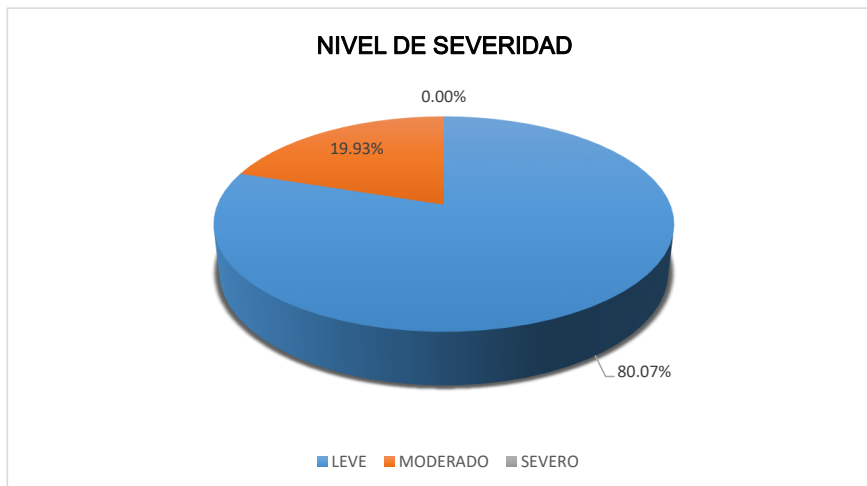
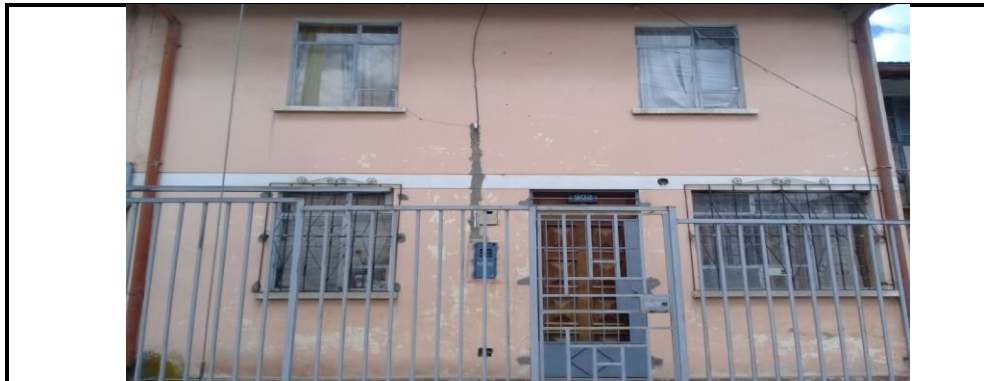
ELEMENTO	NIVEL DE SEVERIDAD	%
COLUMNAS	MODERADO	4.28
VIGA	LEVE	1.60
LOSA ALIGERADA	LEVE	15.60

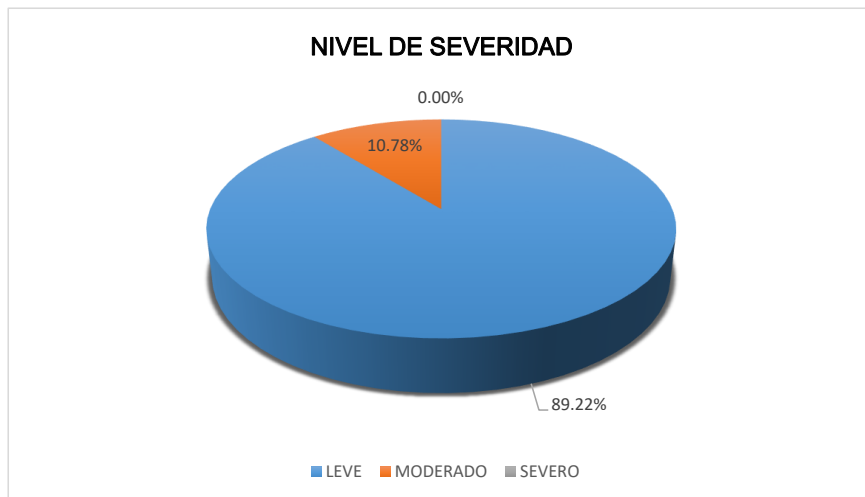
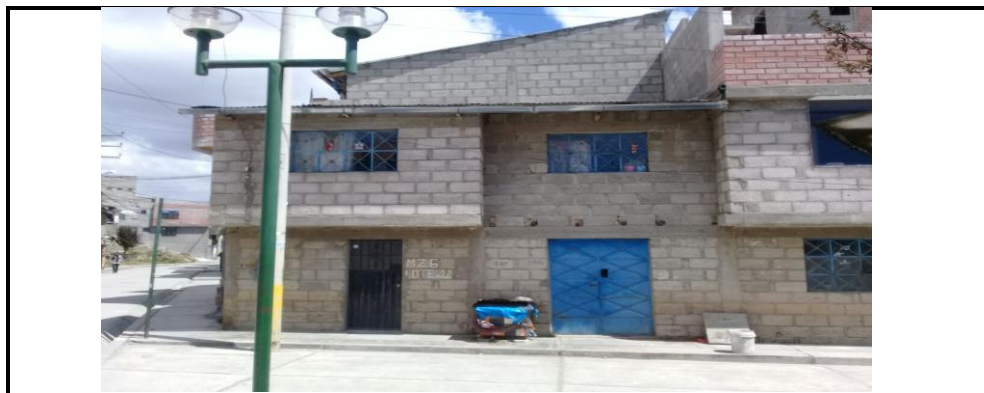
ELEMENTO	NIVEL DE SEVERIDAD	%
COLUMNAS	LEVE	3.6
VIGA	MODERADO	3.60
LOSA ALIGERADA	LEVE	26.20

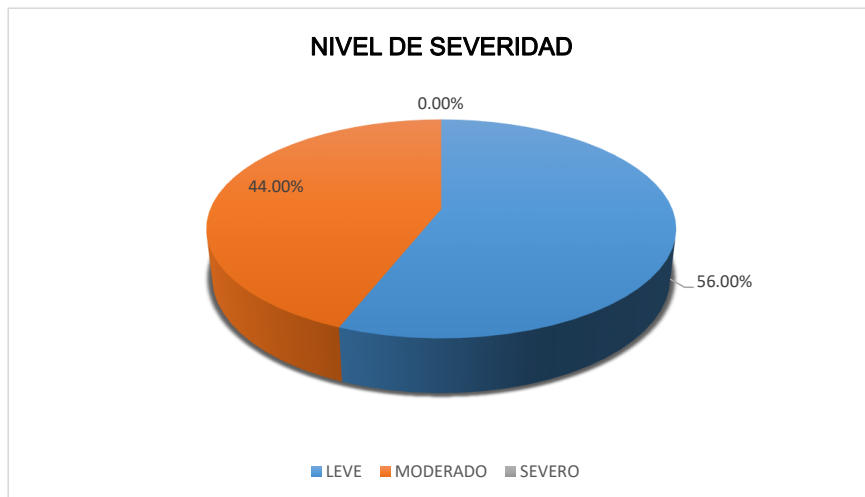
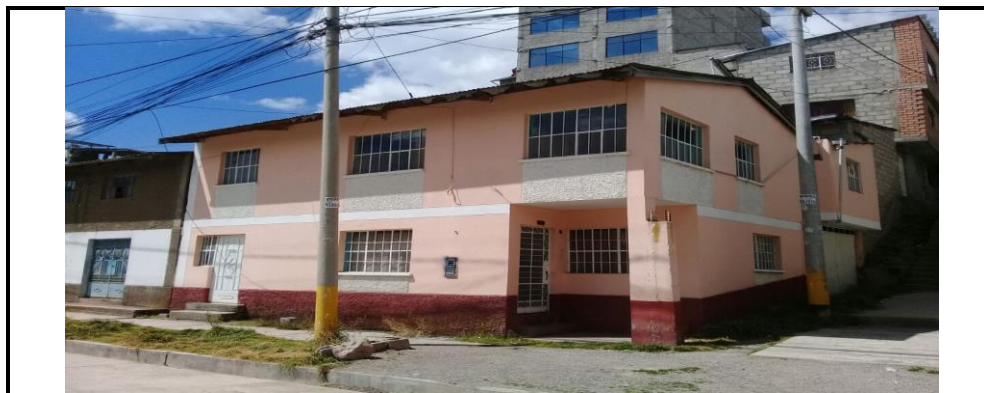
ELEMENTO	NIVEL DE SEVERIDAD	%
COLUMNAS	MODERADO	4.15
VIGA	MODERADO	5.20
LOSA ALIGERADA	LEVE	11.90

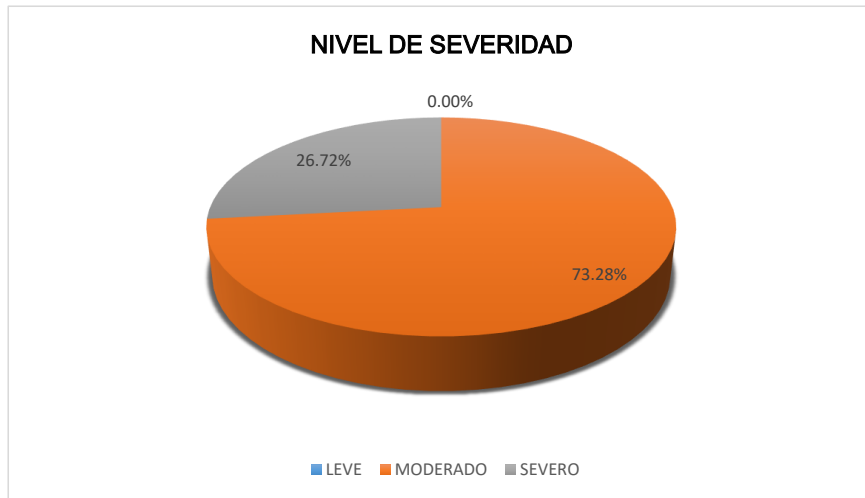
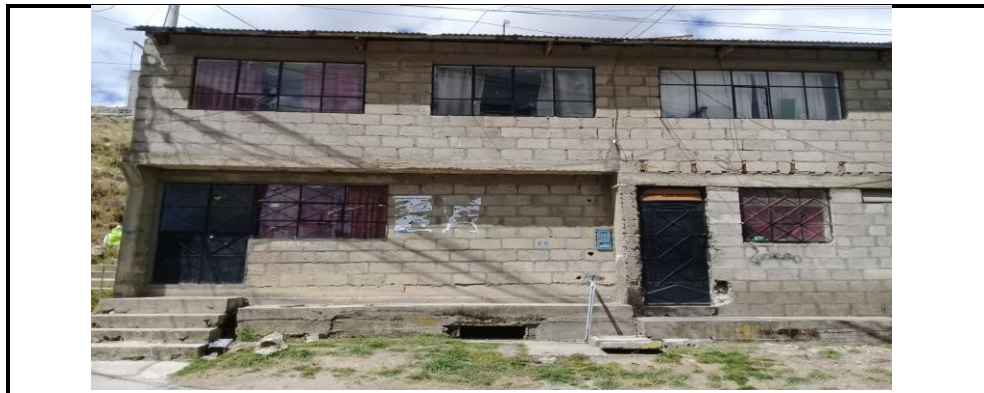
ELEMENTO	NIVEL DE SEVERIDAD	%
COLUMNAS	SEVERO	3.97
VIGA	SEVERO	7.48
LOSA ALIGERADA	MODERADO	31.40

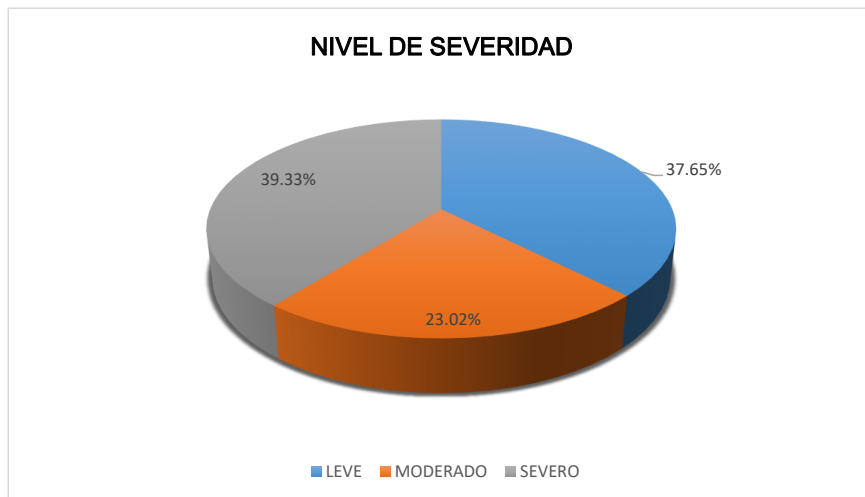
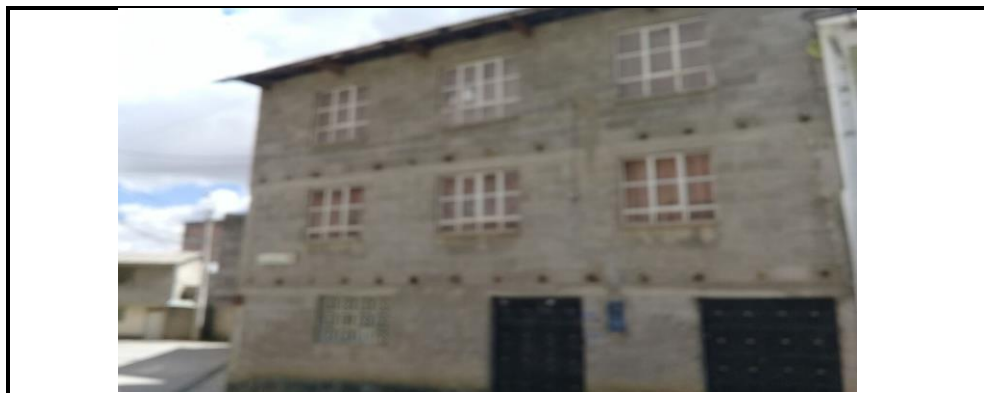
ELEMENTO	NIVEL DE SEVERIDAD	%
COLUMNAS	SEVERO	16.4
VIGA	MODERADO	9.60
LOSA ALIGERADA	LEVE	15.70

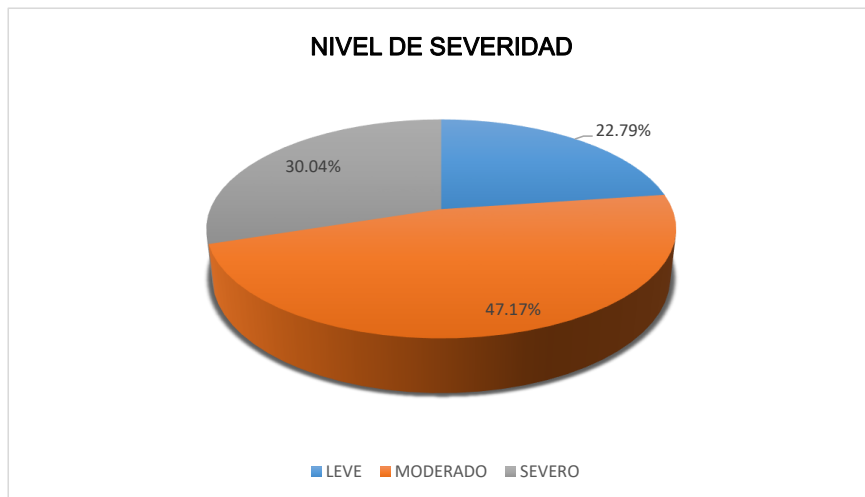
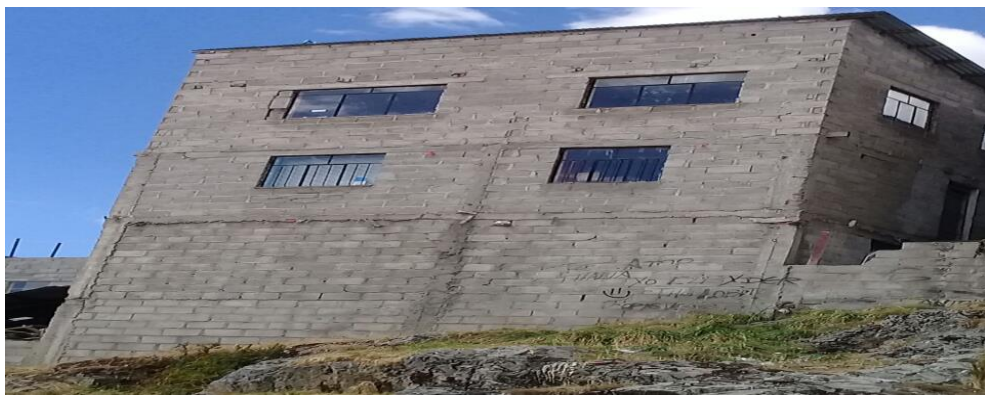
ELEMENTO	NIVEL DE SEVERIDAD	%
COLUMNAS	LEVE	10.24
VIGA	SEVERO	13.50
LOSA ALIGERADA	MODERADO	21.20

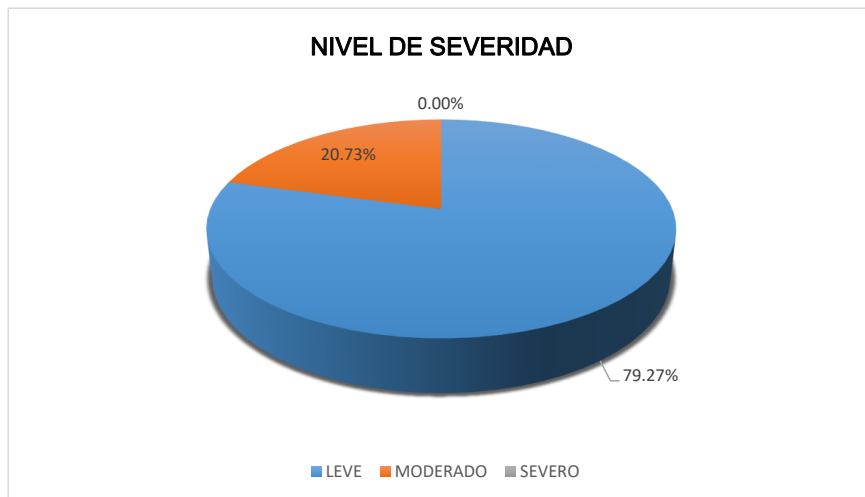
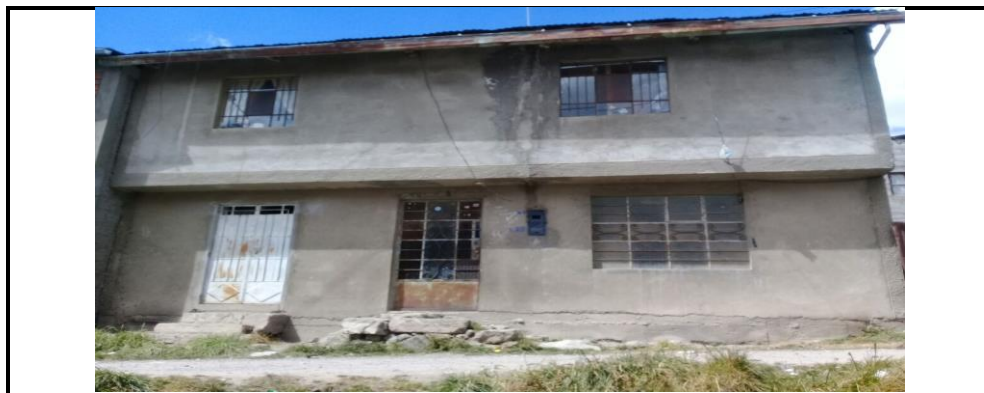
ELEMENTO	NIVEL DE SEVERIDAD	%
COLUMNAS	MODERADO	3.42
VIGA	LEVE	1.18
LOSA ALIGERADA	LEVE	11.90

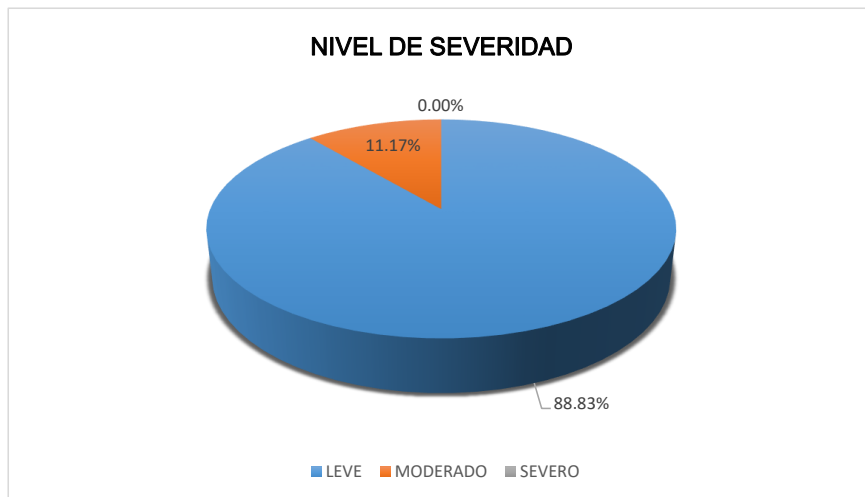
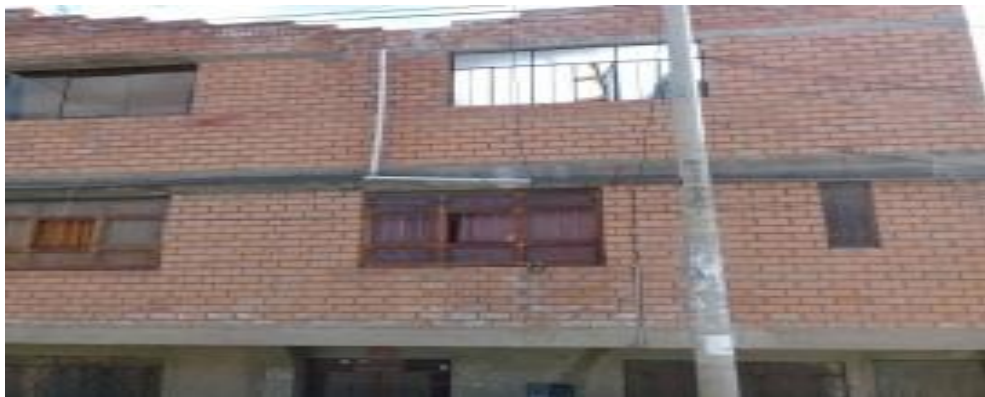
ELEMENTO	NIVEL DE SEVERIDAD	%
COLUMNAS	LEVE	5.54
VIGA	MODERADO	5.20
LOSA ALIGERADA	LEVE	35.80

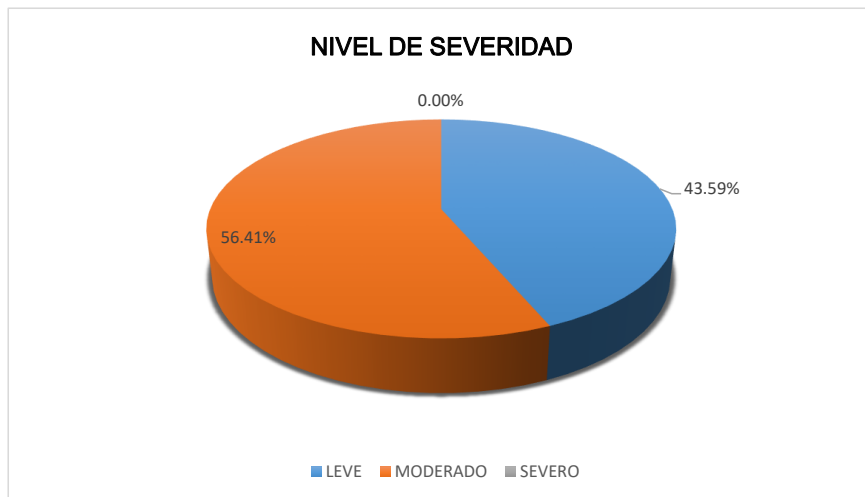
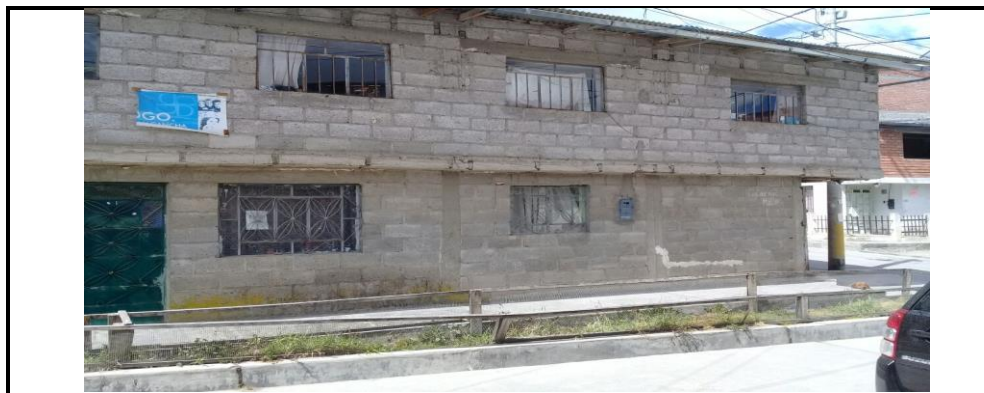
ELEMENTO	NIVEL DE SEVERIDAD	%
COLUMNAS	MODERADO	12.9
VIGA	MODERADO	5.35
LOSA ALIGERADA	LEVE	14.10

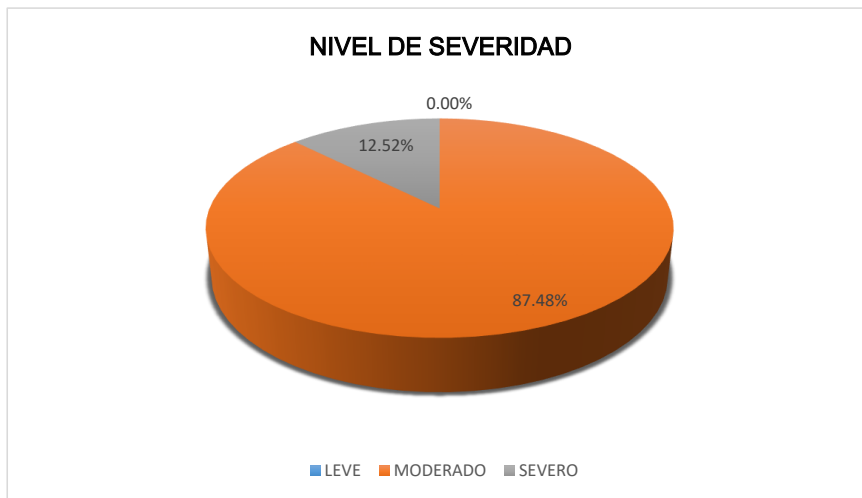
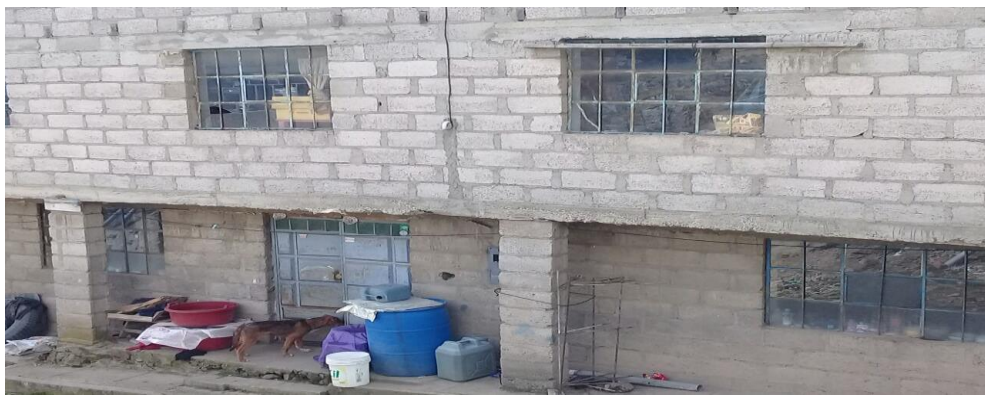
ELEMENTO	NIVEL DE SEVERIDAD	%
COLUMNAS	SEVERO	3.58
VIGA	SEVERO	4.50
LOSA ALIGERADA	MODERADO	56.45

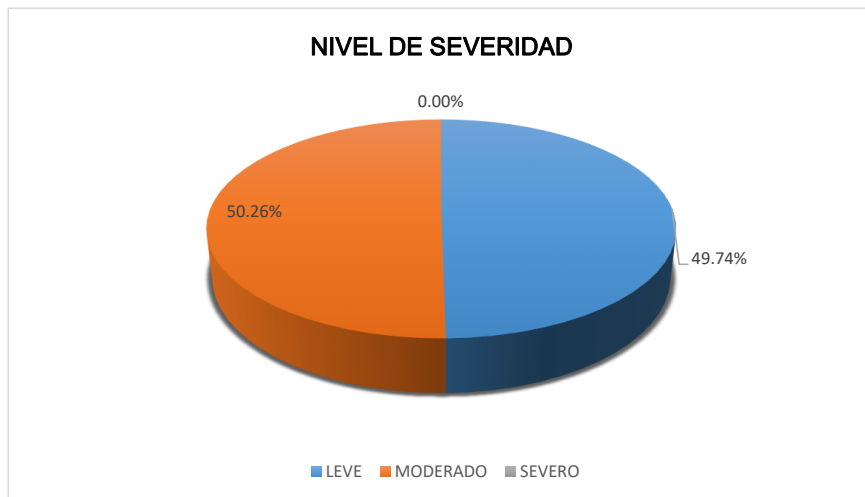
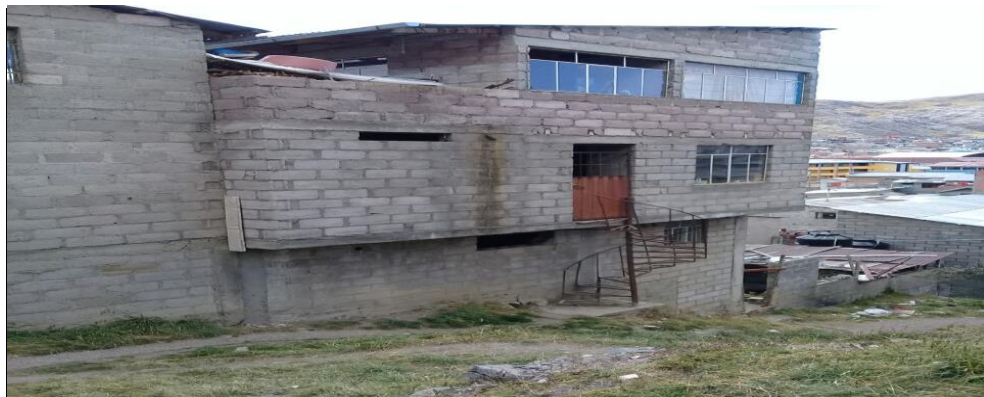
ELEMENTO	NIVEL DE SEVERIDAD	%
COLUMNAS	MODERADO	15.9
VIGA	MODERADO	9.46
LOSA ALIGERADA	LEVE	25.10

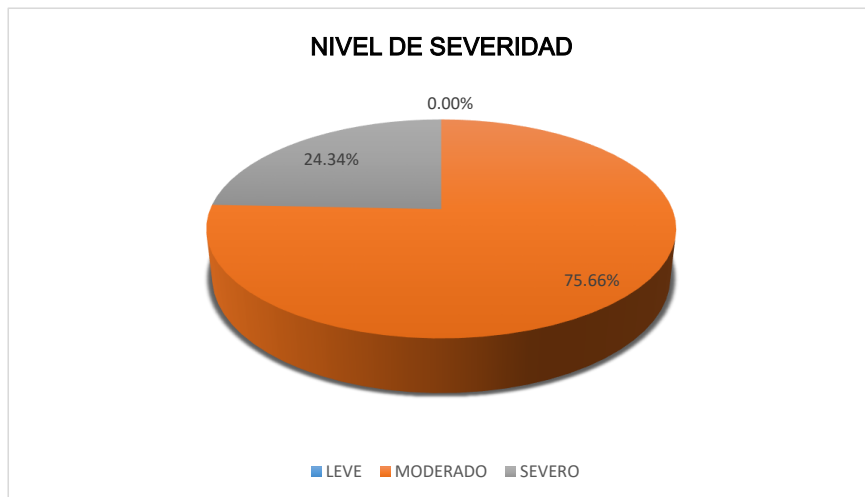
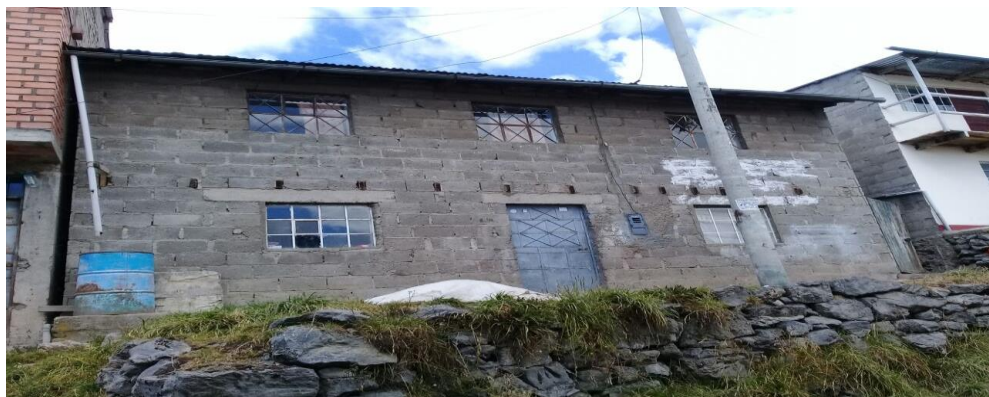
ELEMENTO	NIVEL DE SEVERIDAD	%
COLUMNAS	SEVERO	9.3
VIGA	SEVERO	4.60
LOSA ALIGERADA	MODERADO	43.20

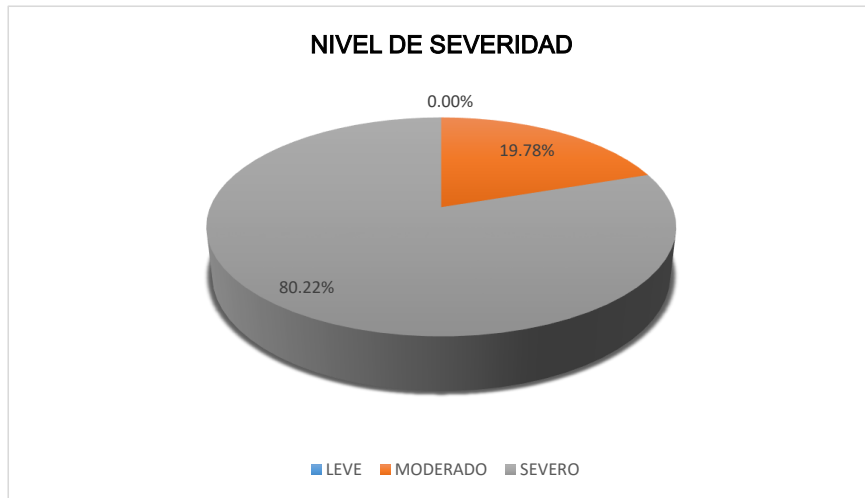
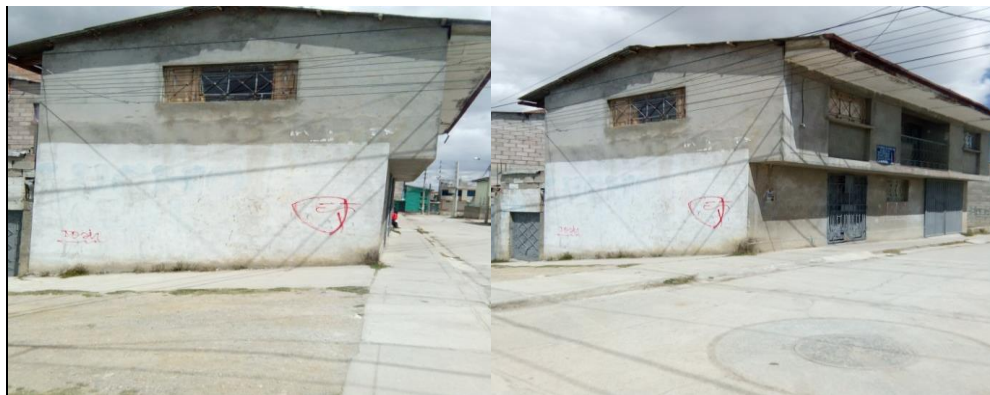
ELEMENTO	NIVEL DE SEVERIDAD	%
COLUMNAS	MODERADO	4.7
VIGA	MODERADO	4.40
LOSA ALIGERADA	SEVERO	36.90

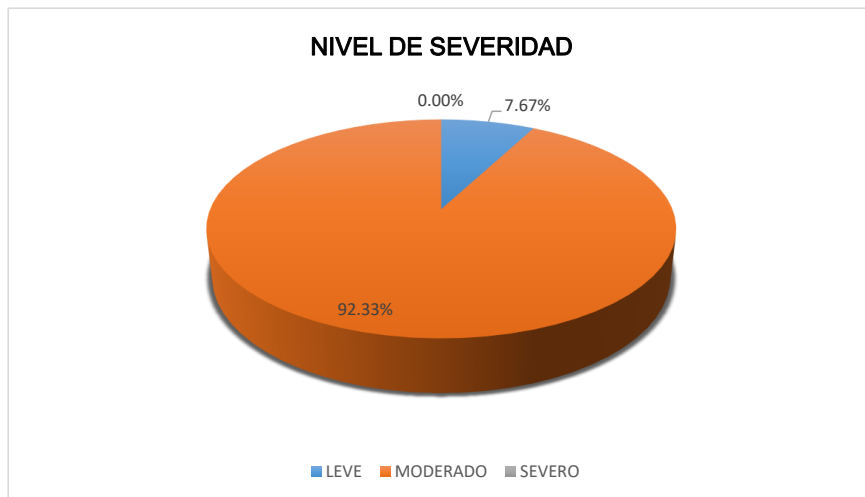
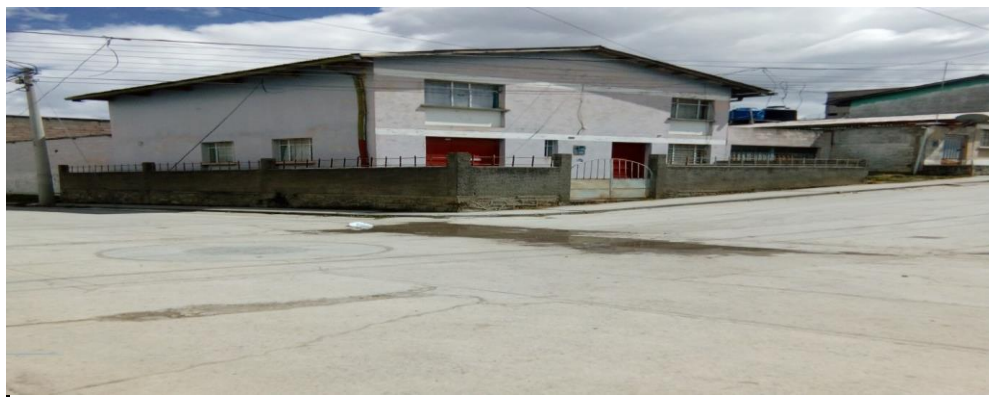
ELEMENTO	NIVEL DE SEVERIDAD	%
COLUMNAS	LEVE	2.6
VIGA	MODERADO	5.30
LOSA ALIGERADA	MODERADO	26.00

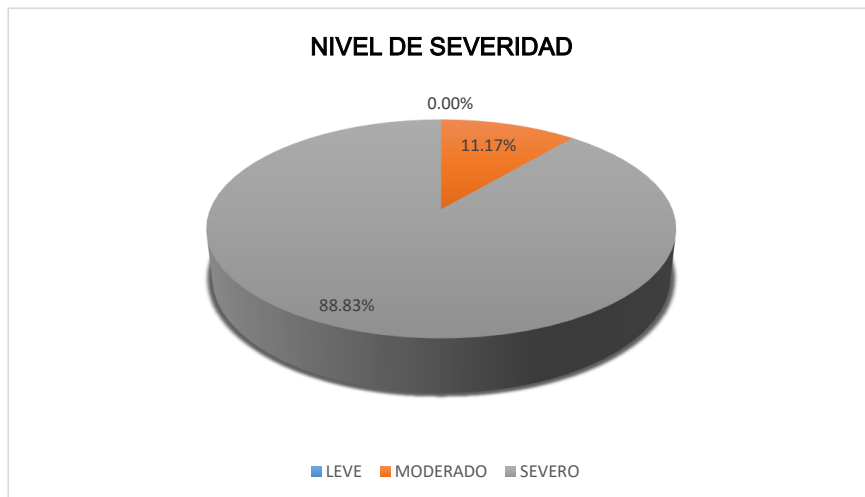
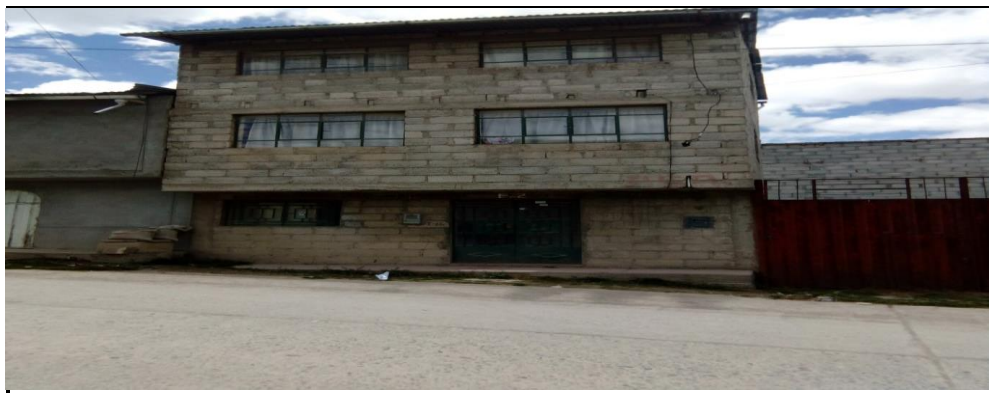
ELEMENTO	NIVEL DE SEVERIDAD	%
COLUMNAS	MODERADO	10.7
VIGA	SEVERO	13.40
LOSA ALIGERADA	SEVERO	71.70

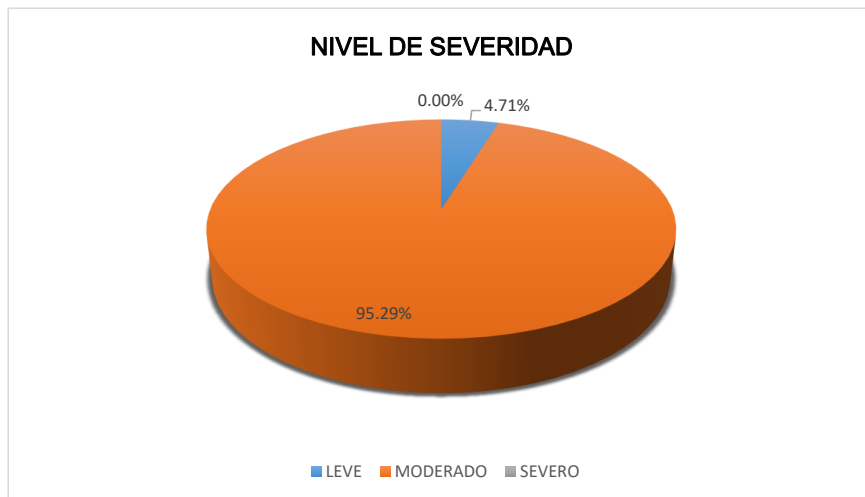
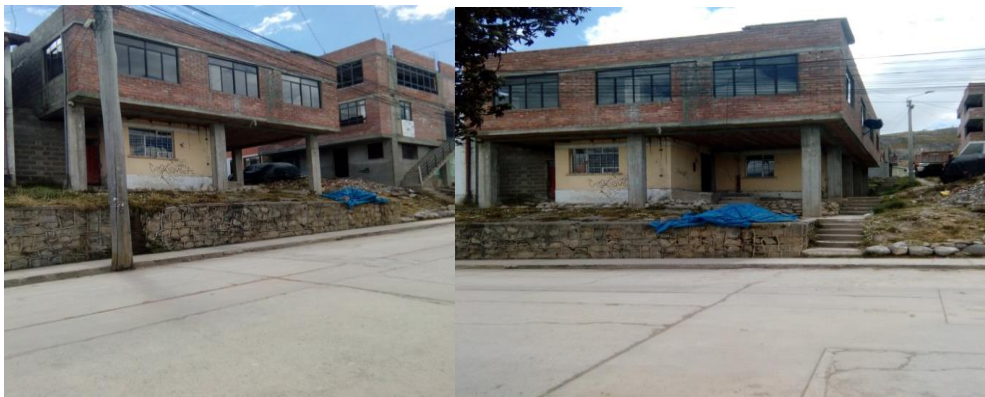
ELEMENTO	NIVEL DE SEVERIDAD	%
COLUMNAS	LEVE	2
VIGA	LEVE	2.20
LOSA ALIGERADA	MODERADO	85.00

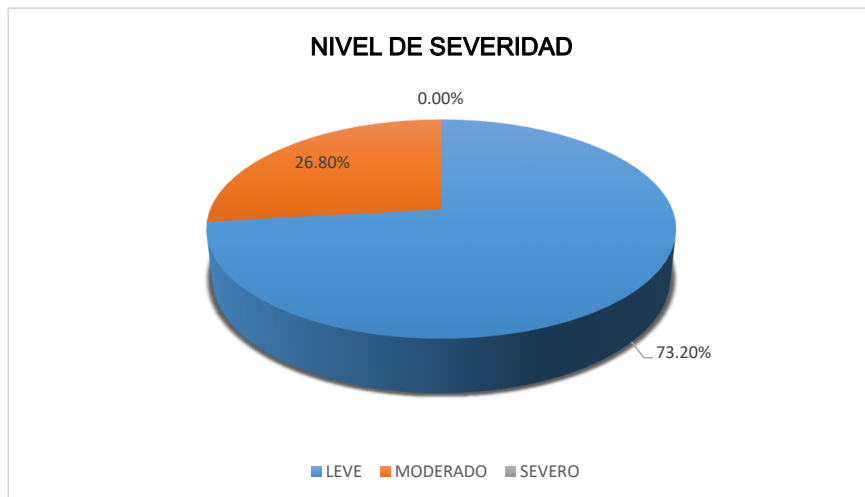
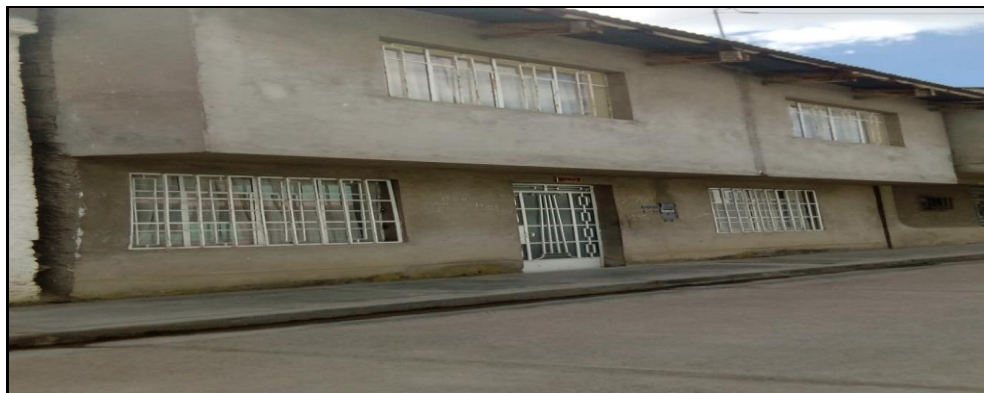
ELEMENTO	NIVEL DE SEVERIDAD	%
COLUMNAS	MODERADO	4.1
VIGA	LEVE	1.50
LOSA ALIGERADA	LEVE	9.70

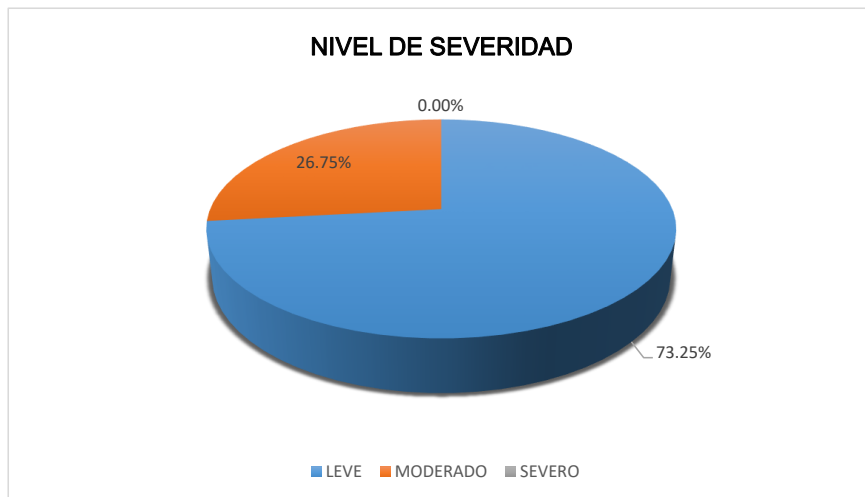
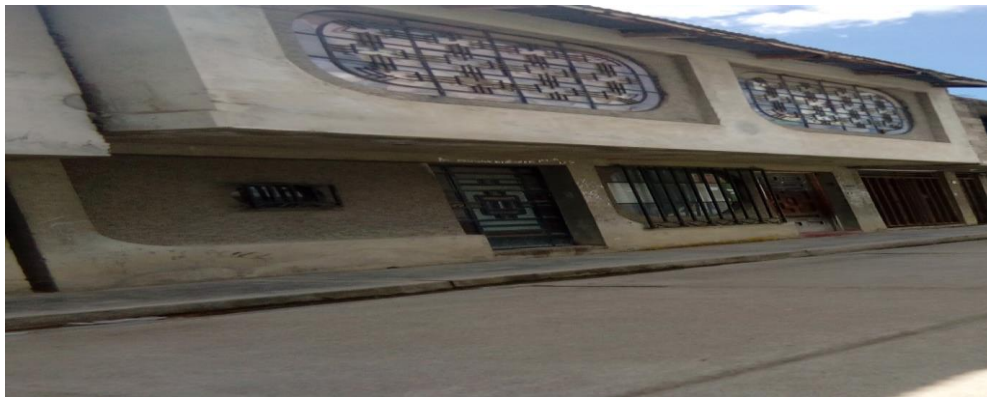
ELEMENTO	NIVEL DE SEVERIDAD	%
COLUMNAS	MODERADO	8.4
VIGA	LEVE	2.90
LOSA ALIGERADA	LEVE	20.10

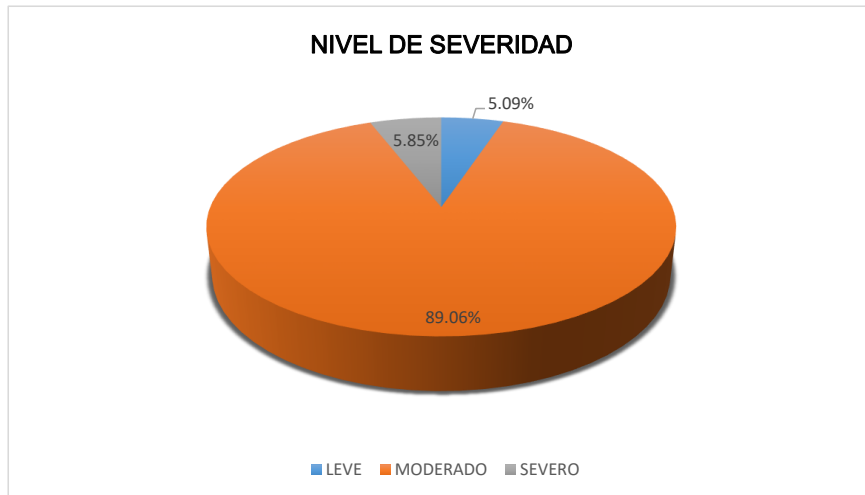
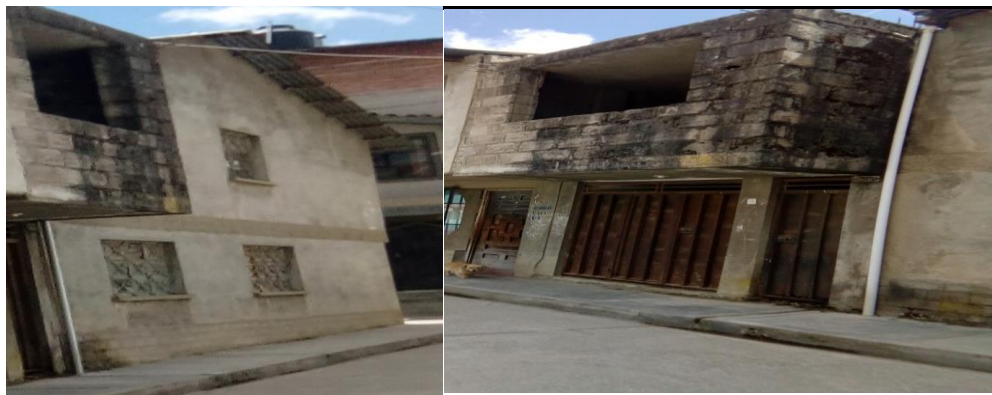
ELEMENTO	NIVEL DE SEVERIDAD	%
COLUMNAS	LEVE	4
VIGA	SEVERO	4.60
LOSA ALIGERADA	MODERADO	70.00

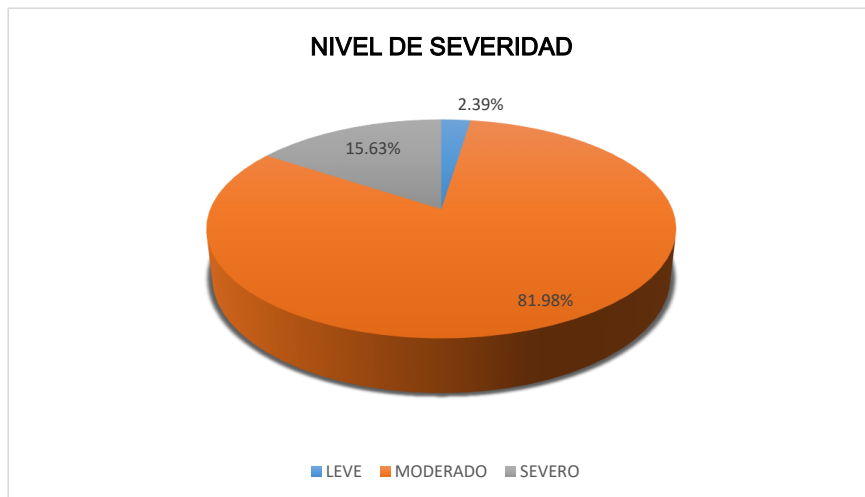
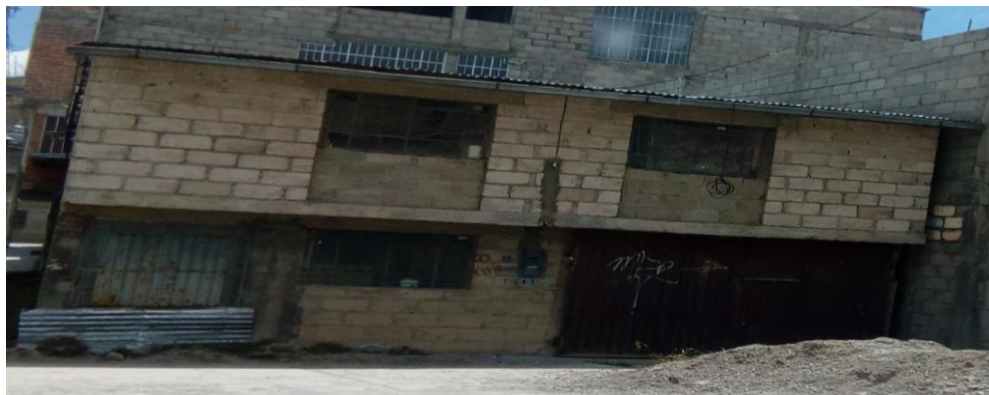
ELEMENTO	NIVEL DE SEVERIDAD	%
COLUMNAS	SEVERO	4.9
VIGA	LEVE	0.75
LOSA ALIGERADA	MODERADO	25.70

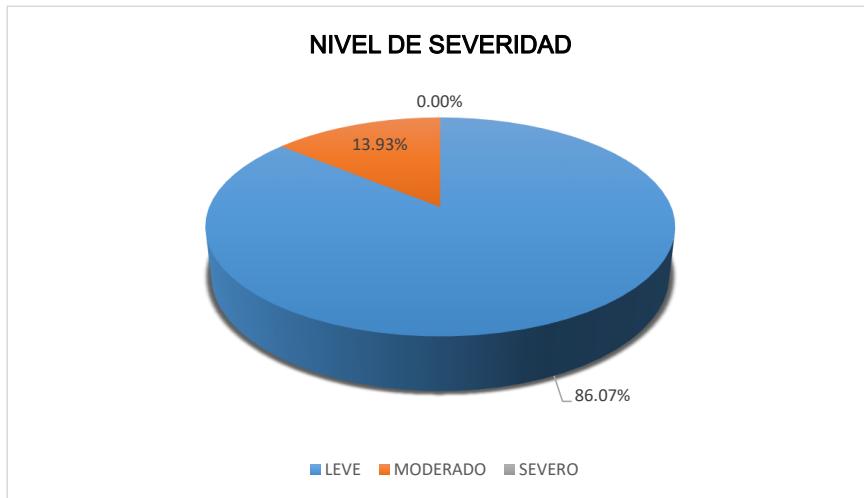
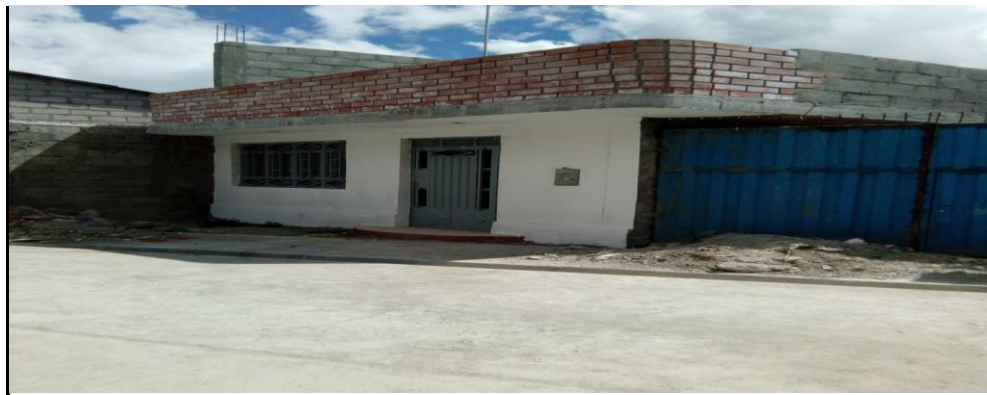
ELEMENTO	NIVEL DE SEVERIDAD	%
COLUMNAS	LEVE	1
VIGA	MODERADO	2.80
LOSA ALIGERADA	LEVE	16.30

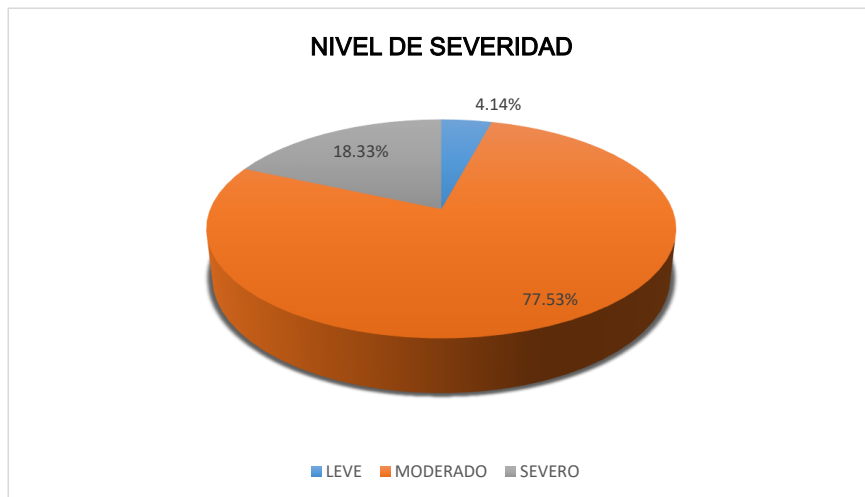
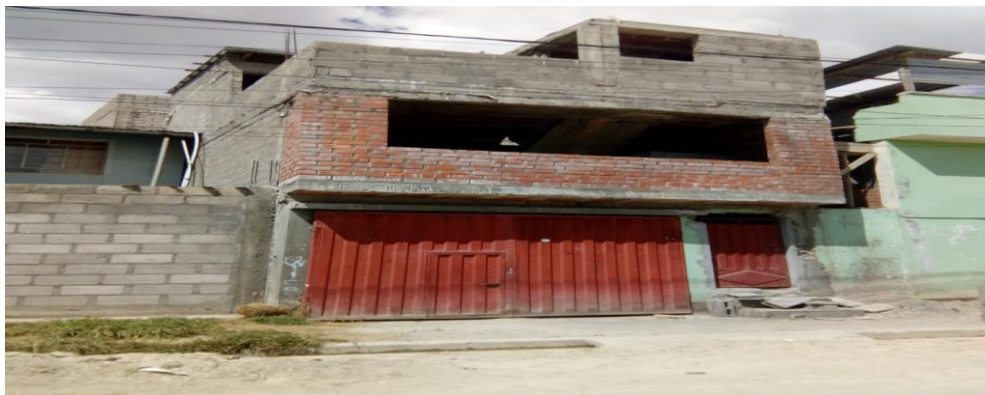
ELEMENTO	NIVEL DE SEVERIDAD	%
COLUMNAS	LEVE	2.55
VIGA	SEVERO	11.30
LOSA ALIGERADA	MODERADO	47.80
