UNIVERSIDAD NACIONAL DANIEL ALCIDES CARRION
FACULTAD DE INGENIERIA
ESCUELA DE FORMACIÓN PROFESIONAL DE INGENIERÍA CIVIL

**“EVALUACION DE LAS PATOLOGIAS DEL CONCRETO ARMADO
EN LA DURABILIDAD DE LAS EDIFICACIONES DEL DISTRITO DE
YANACANCHA-PASCO-2017”**

TESIS

PARA OPTAR EL TITULO PROFESIONAL DE INGENIERO CIVIL

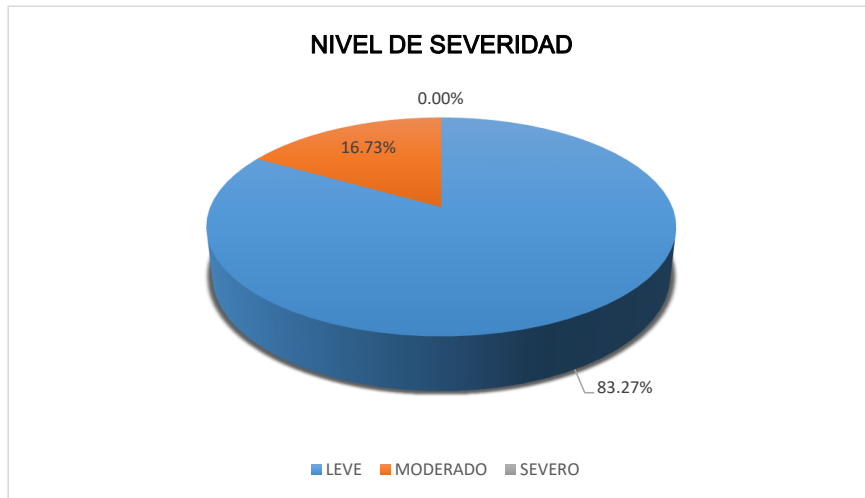
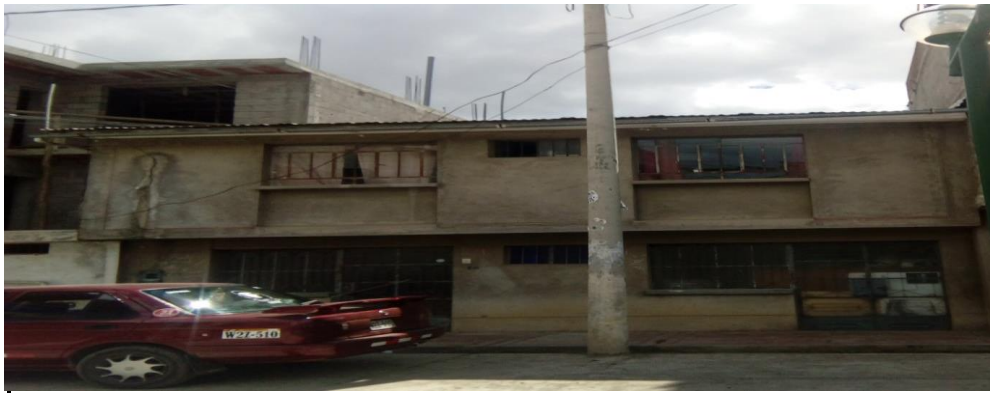
ELEMENTO	NIVEL DE SEVERIDAD	%
COLUMNAS	MODERADO	4.4
VIGA	LEVE	2.90
LOSA ALIGERADA	LEVE	19.00

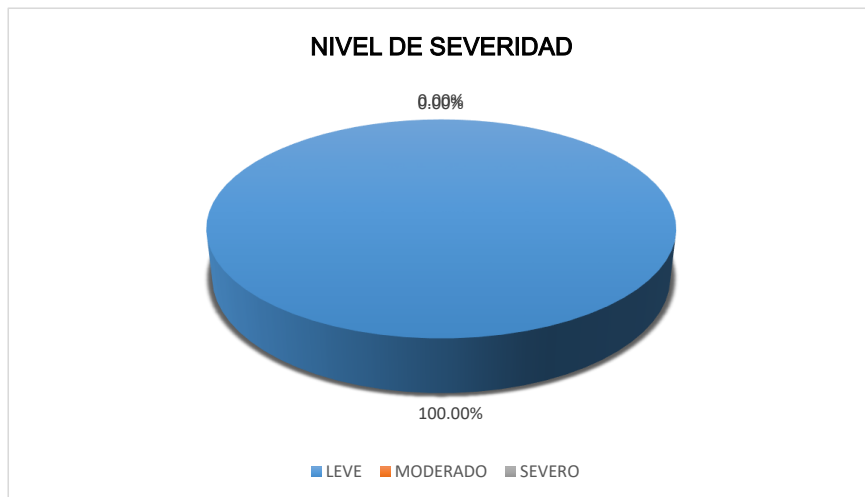
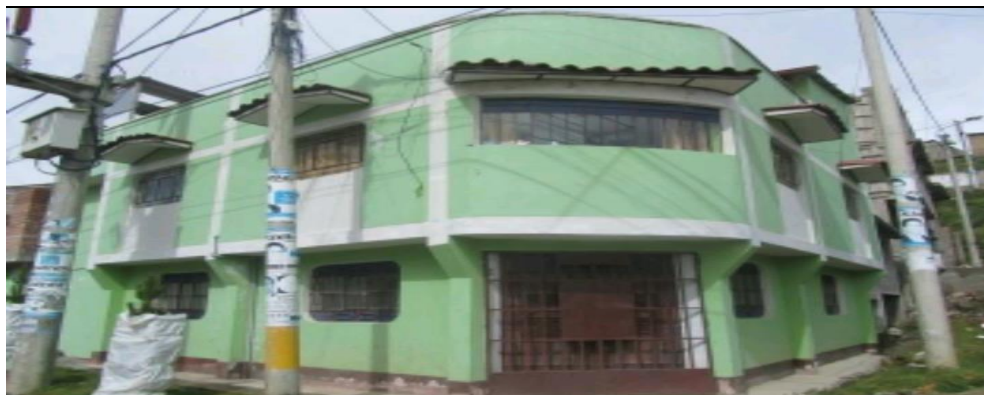
ELEMENTO	NIVEL DE SEVERIDAD	%
COLUMNAS	LEVE	8
VIGA	LEVE	3.50
LOSA ALIGERADA	LEVE	16.50

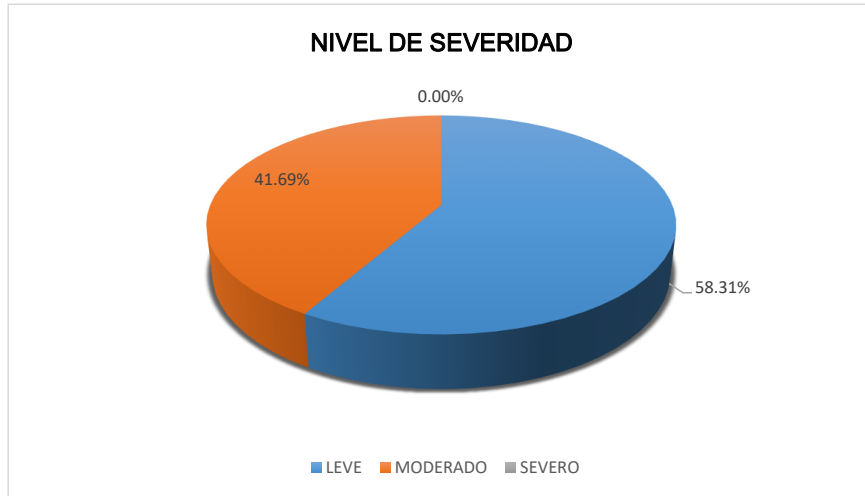
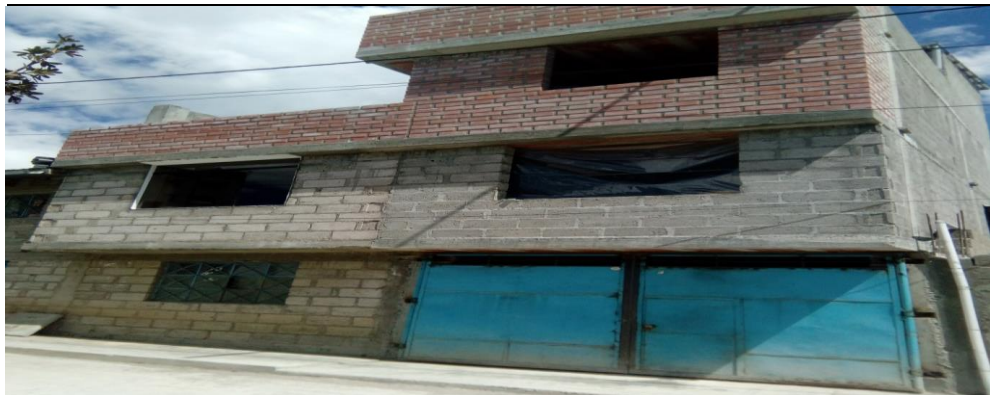
ELEMENTO	NIVEL DE SEVERIDAD	%
COLUMNAS	MODERADO	9.7
VIGA	MODERADO	4.60
LOSA ALIGERADA	LEVE	20.00

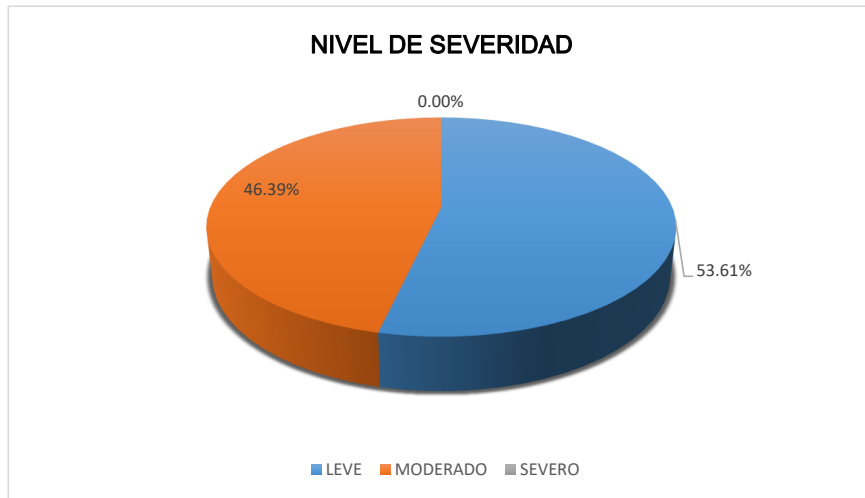
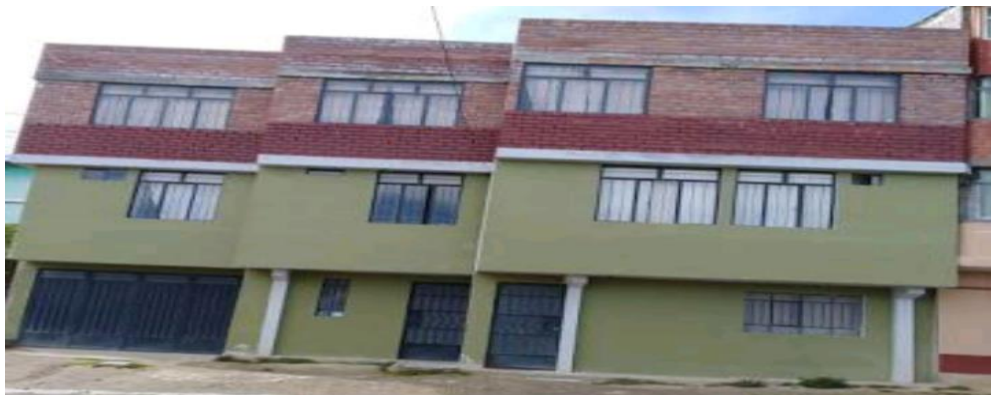
ELEMENTO	NIVEL DE SEVERIDAD	%
COLUMNAS	LEVE	6.9
VIGA	MODERADO	15.40
LOSA ALIGERADA	LEVE	10.90

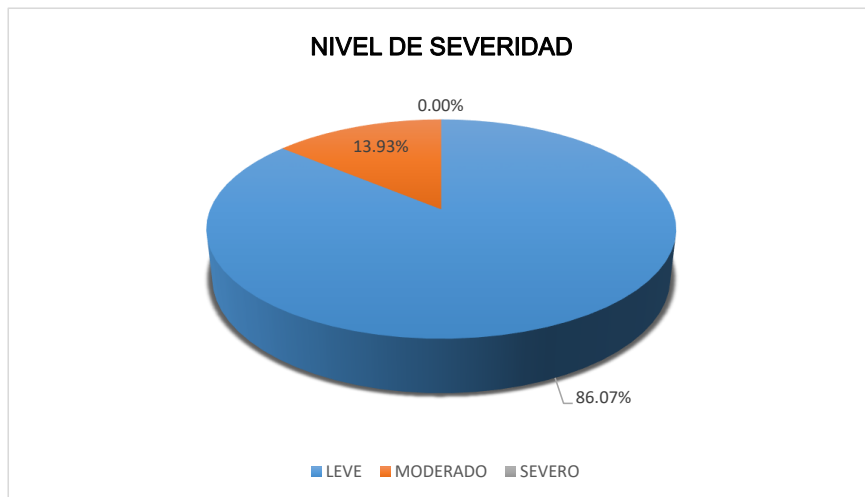
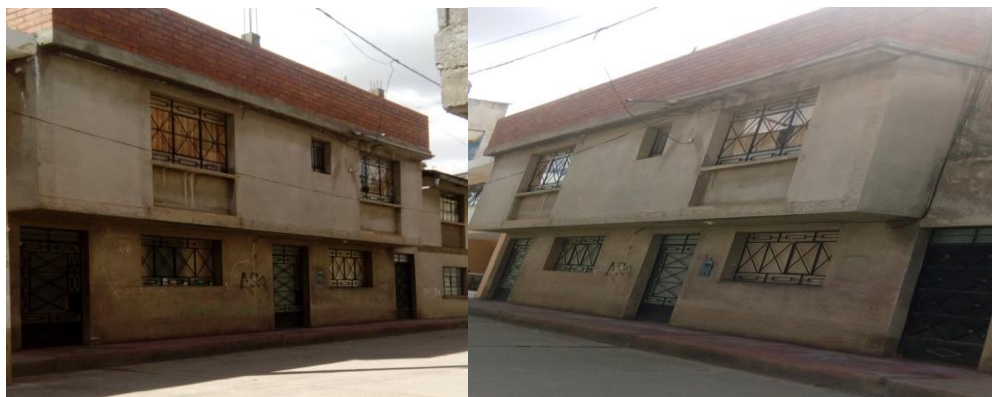
ELEMENTO	NIVEL DE SEVERIDAD	%
COLUMNAS	MODERADO	3.1
0.3	LEVE	0.85
LOSA ALIGERADA	LEVE	18.30

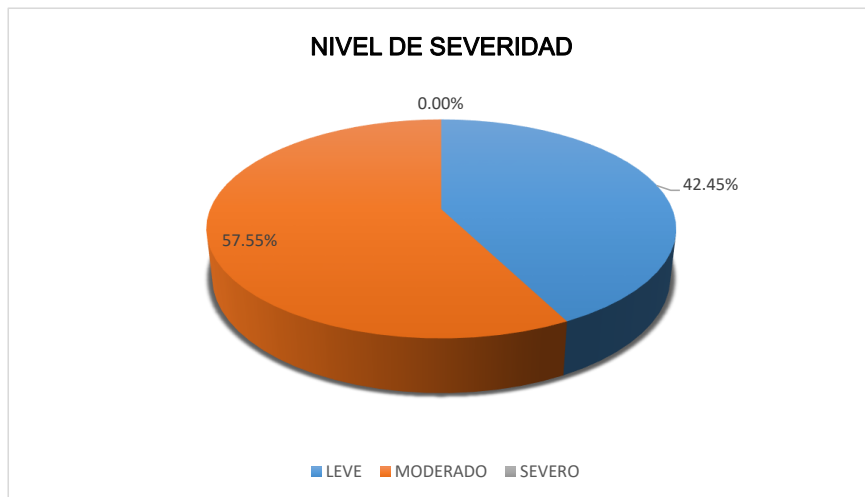
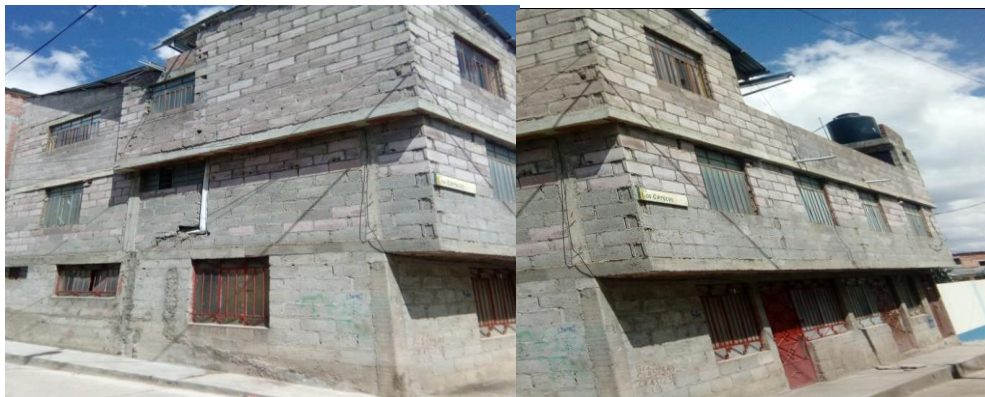
ELEMENTO	NIVEL DE SEVERIDAD	%
COLUMNAS	MODERADO	8.4
VIGA	MODERADO	3.80
LOSA ALIGERADA	LEVE	9.00

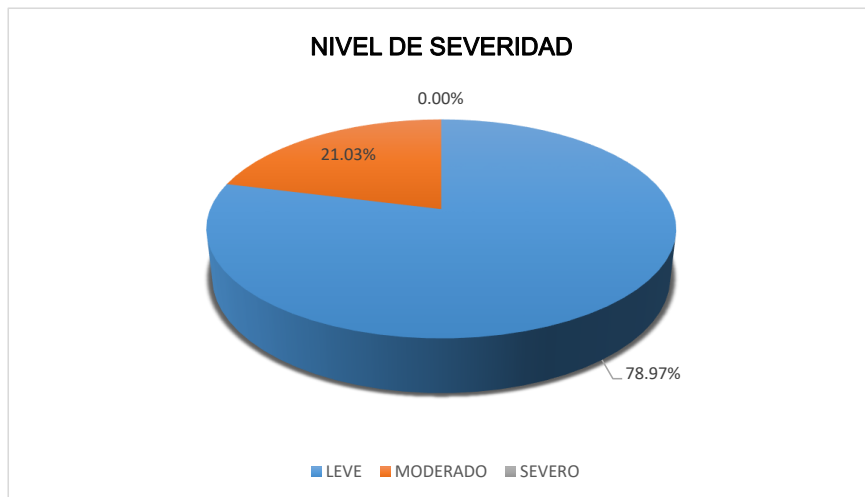
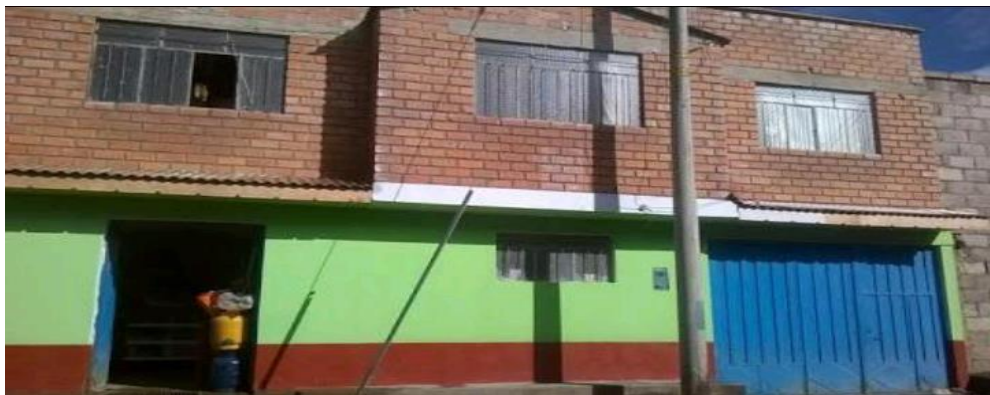
ELEMENTO	NIVEL DE SEVERIDAD	%
COLUMNAS	LEVE	1.9
VIGA	MODERADO	5.30
LOSA ALIGERADA	LEVE	18.00

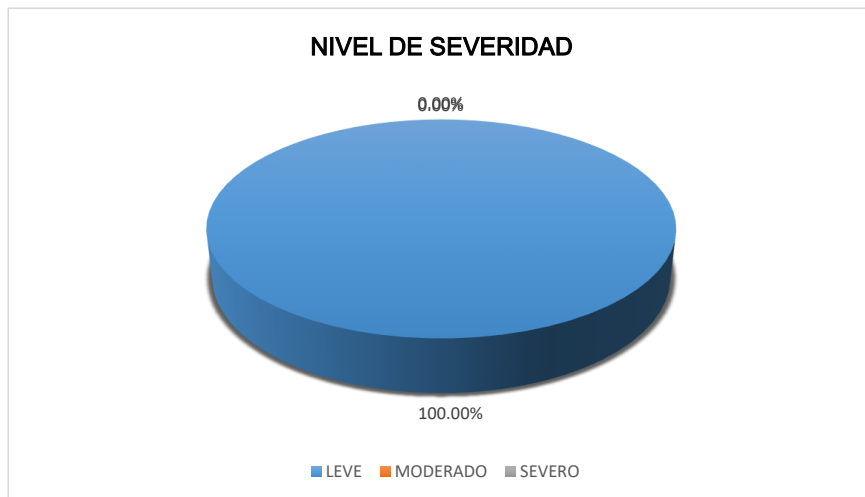
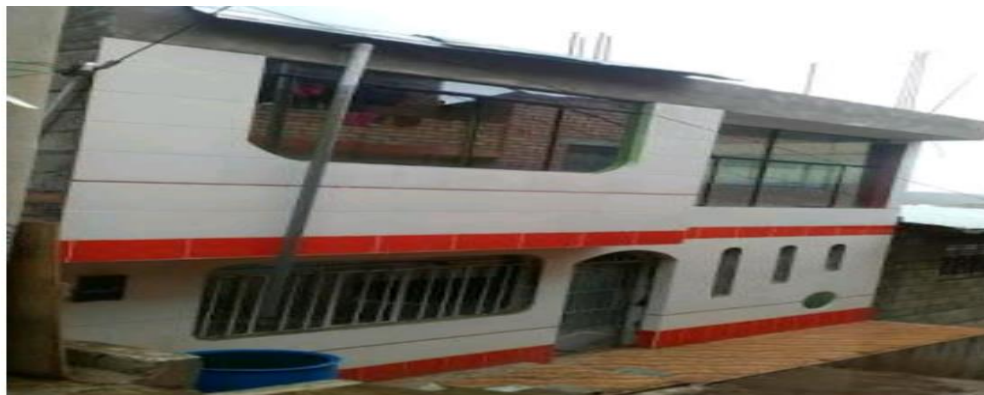
ELEMENTO	NIVEL DE SEVERIDAD	%
COLUMNAS	LEVE	0.4
VIGA	LEVE	1.90
LOSA ALIGERADA	LEVE	4.60

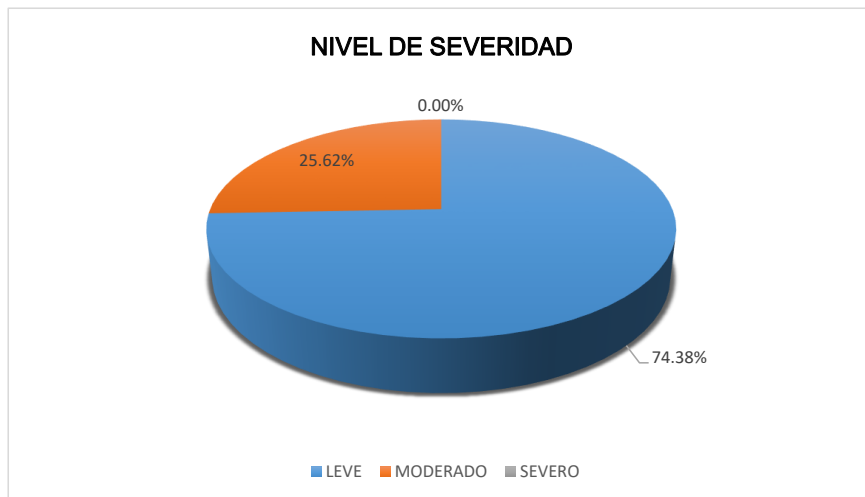
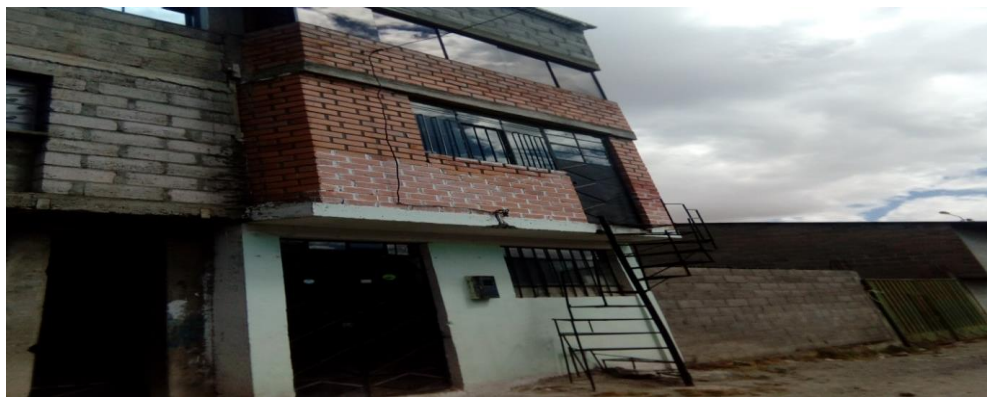
ELEMENTO	NIVEL DE SEVERIDAD	%
COLUMNAS	LEVE	5.2
VIGA	MODERADO	7.20
LOSA ALIGERADA	LEVE	15.70

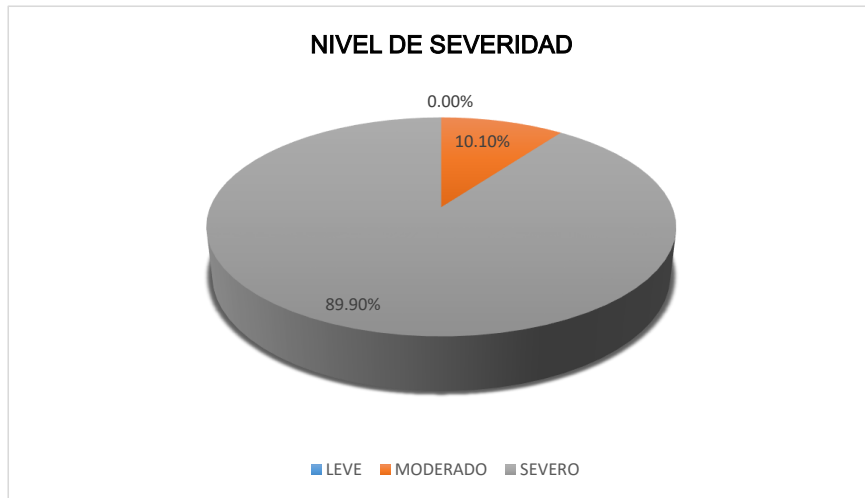
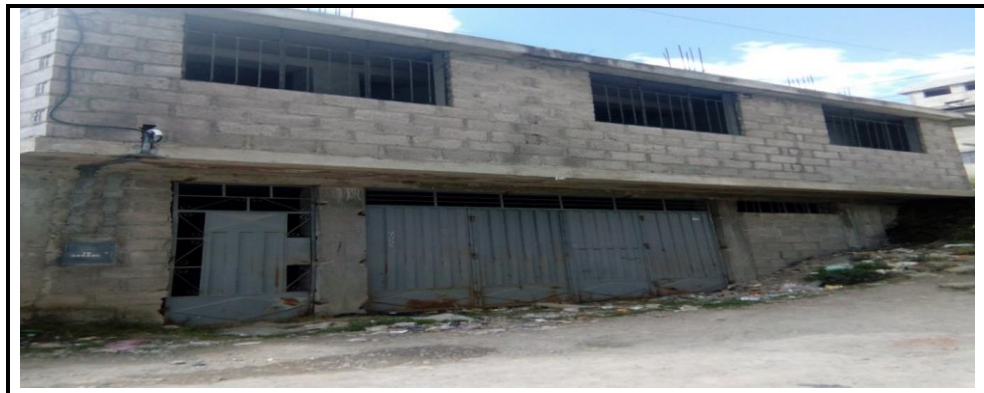
ELEMENTO	NIVEL DE SEVERIDAD	%
COLUMNAS	SEVERO	20.4
VIGA	MODERADO	8.00
LOSA ALIGERADA	SEVERO	50.80
