UNIVERSIDAD NACIONAL DANIEL ALCIDES CARRIÓN
FACULTAD DE INGENIERÍA
ESCUELA DE FORMACIÓN PROFESIONAL DE INGENIERÍA AMBIENTAL

**Condiciones ambientales para la aplicación de sistemas de
recubrimiento anticorrosivo en estructuras del proyecto
modernización de la refinería Talara, 2022**

Ingeniero Ambiental

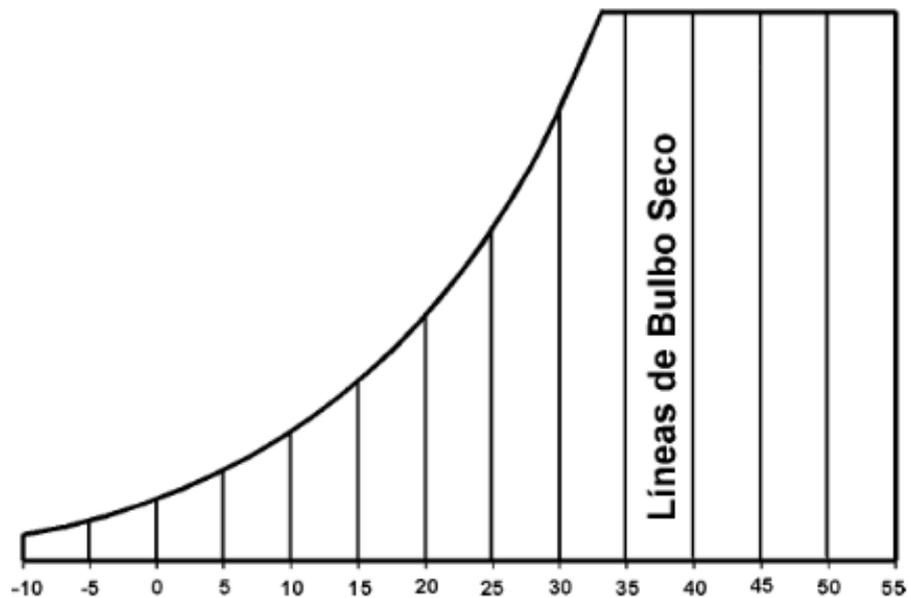
Ilustración 3.

La ASHRAE (American Society of Heating, Refrigerating and Air Conditioning Engineers) (ASHRAE, 2003) define la psicrometría e define como la medida de la humedad del aire. Extendiendo la definición a términos más técnicos, la psicrometría es la ciencia que se ocupa de las propiedades termodinámicas del aire húmedo y los efectos de la humedad atmosférica en los materiales. Ampliando aún más, incluiríamos el método de controlar las propiedades térmicas del aire húmedo; llevándose acabo a través del uso de tablas psicrométricas o de la carta psicrométrica. Donde se ubica se puede ubicar ya sea por el bulbo seco en proyección con el bulbo húmedo o con el punto de rocío de como se muestra en la imagen 5.

Proyección de la temperatura de bulbo seco.

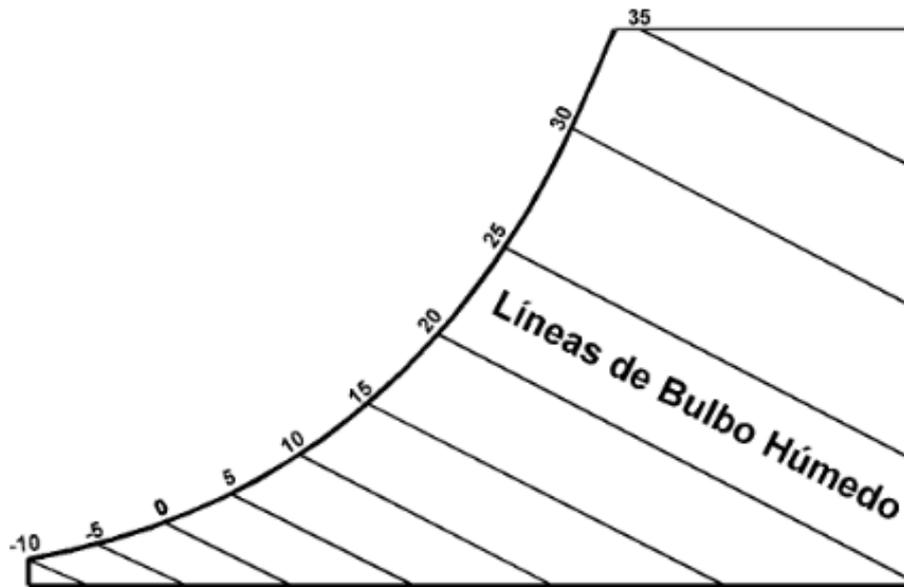
Ilustración 4.

2. Temperatura de Bulbo Húmedo.- Esta es la segunda característica del aire en nuestra carta psicrométrica. Corresponde a la temperatura medida con un termómetro de bulbo húmedo. Como se explicó en la sección anterior, la temperatura es el resultado de la evaporación del agua en la mecha, que cubre el bulbo de un termómetro ordinario. La escala de temperatura de bulbo húmedo se encuentra arriba a la izquierda.

Proyección de temperatura de Bulbo Húmedo.

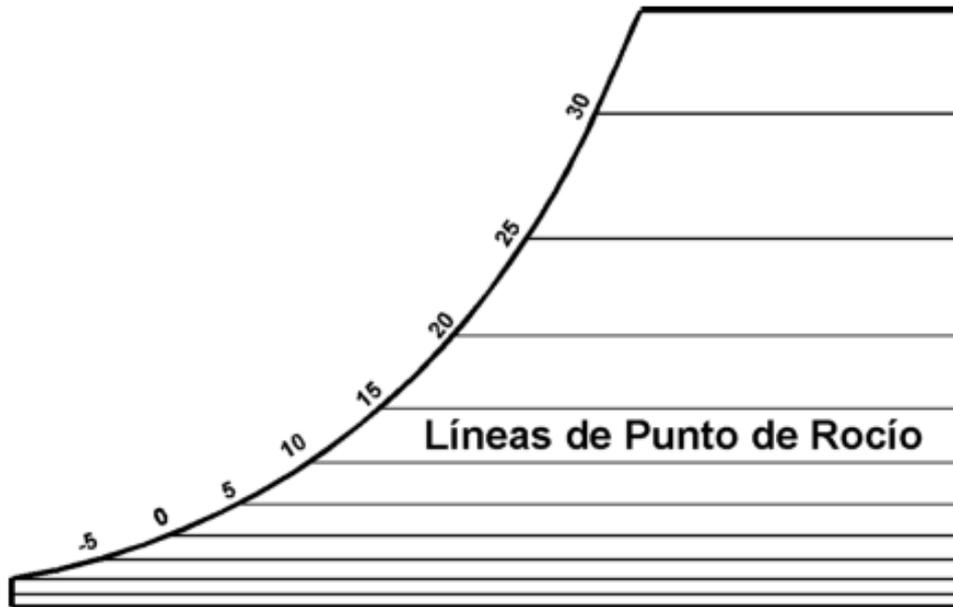
Ilustración 5.

3. Temperatura de Punto de Rocío.- Esta es otra característica del aire incluida en la tabla de medidas psicrométricas. Es la temperatura a la cual la humedad se condensa en una superficie. La escala de temperatura de punto de rocío es la misma que la escala de temperatura de bulbo húmedo; es decir, es la misma escala para ambas propiedades. Sin embargo, las líneas de temperatura del punto de rocío se extienden horizontalmente de izquierda a derecha.

Proyección de temperatura de Punto de Rocío.

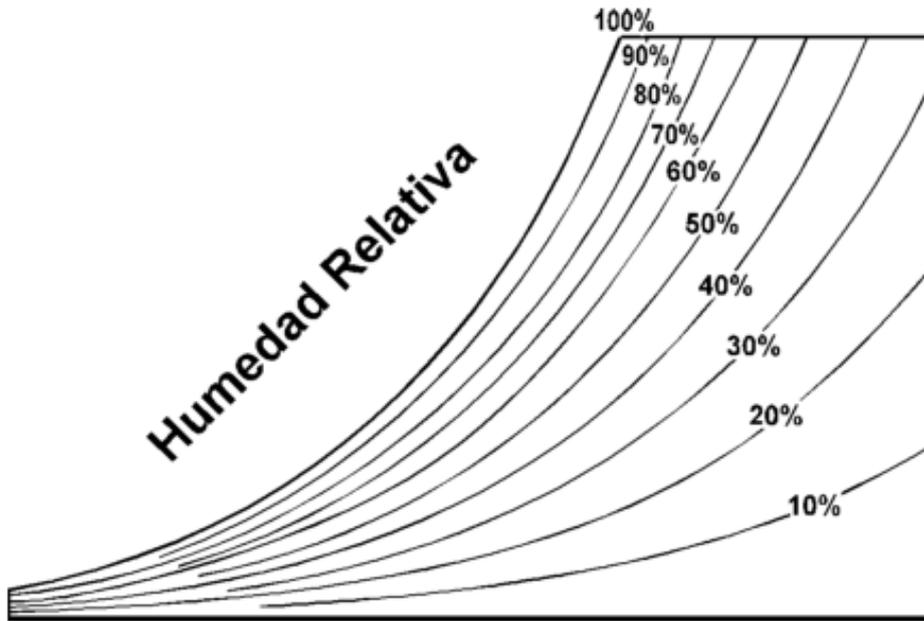
Ilustración 6.

4. Humedad Relativa.- En una carta psicrométrica completa, las líneas de humedad relativa constante son curvas que se extienden hacia arriba y hacia la derecha. Siempre se expresan en porcentaje y este valor se expresa por línea.

Proyección de la humedad Relativa.

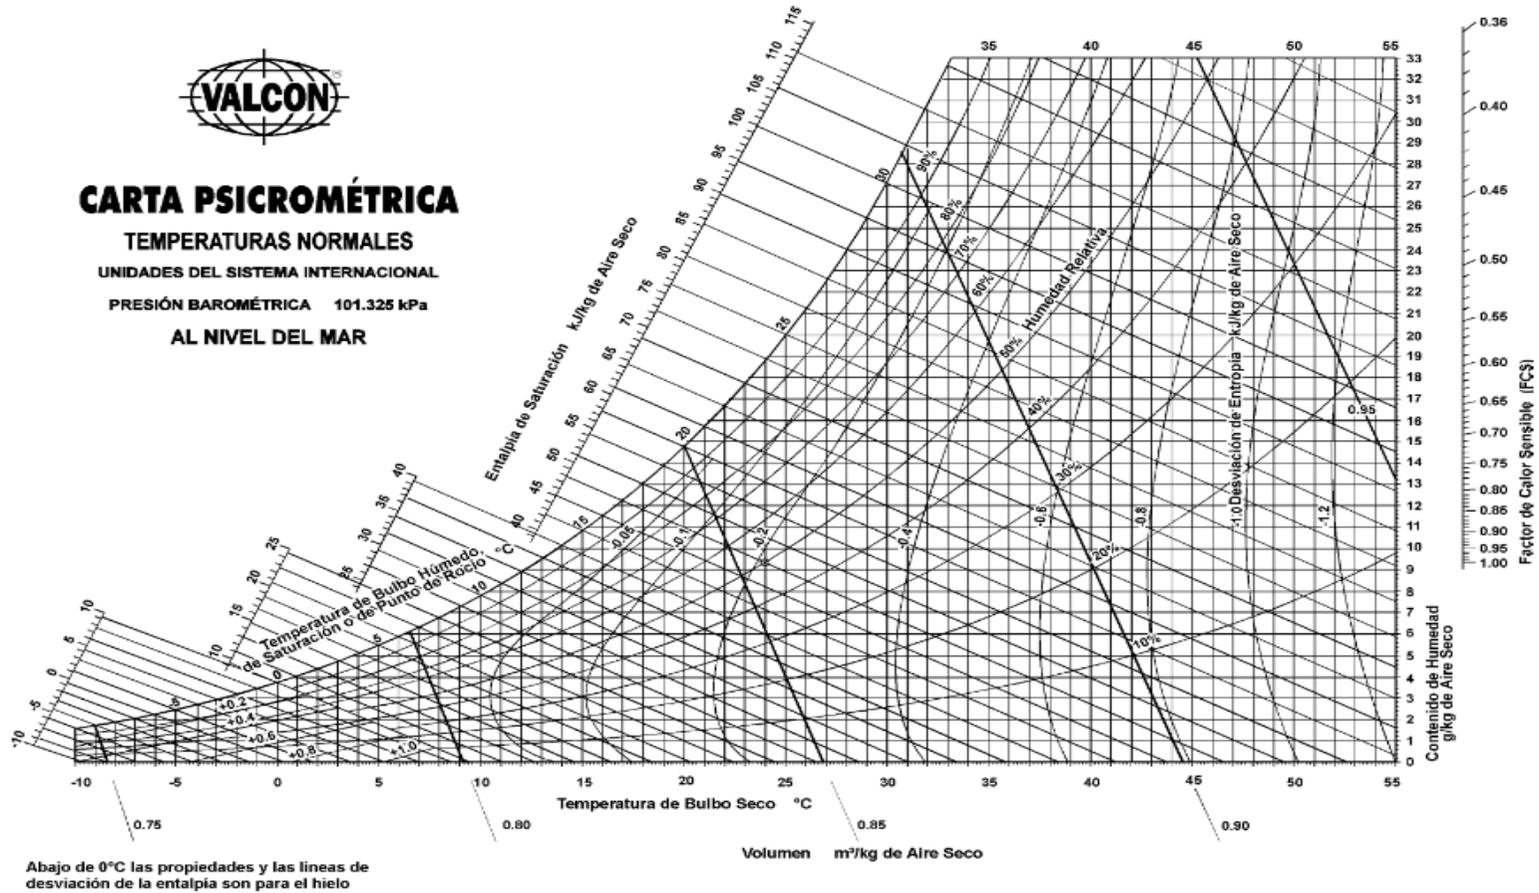
Ilustración 7.

Carta psicrométrica.

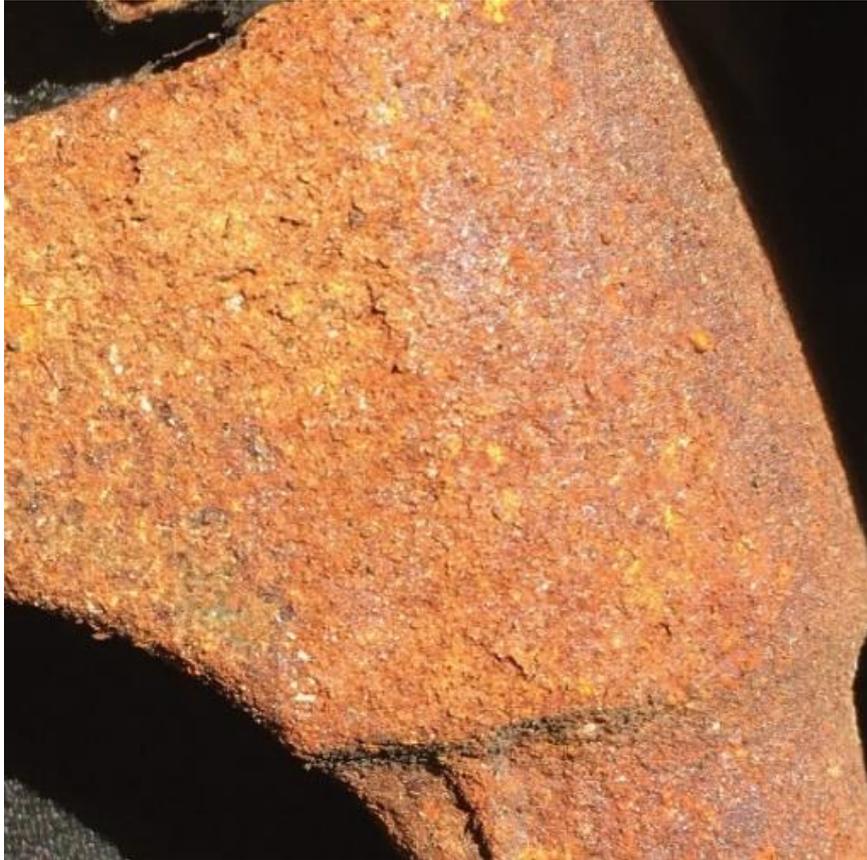
Ilustración 8.

Ejemplo de corrosión generalizada.

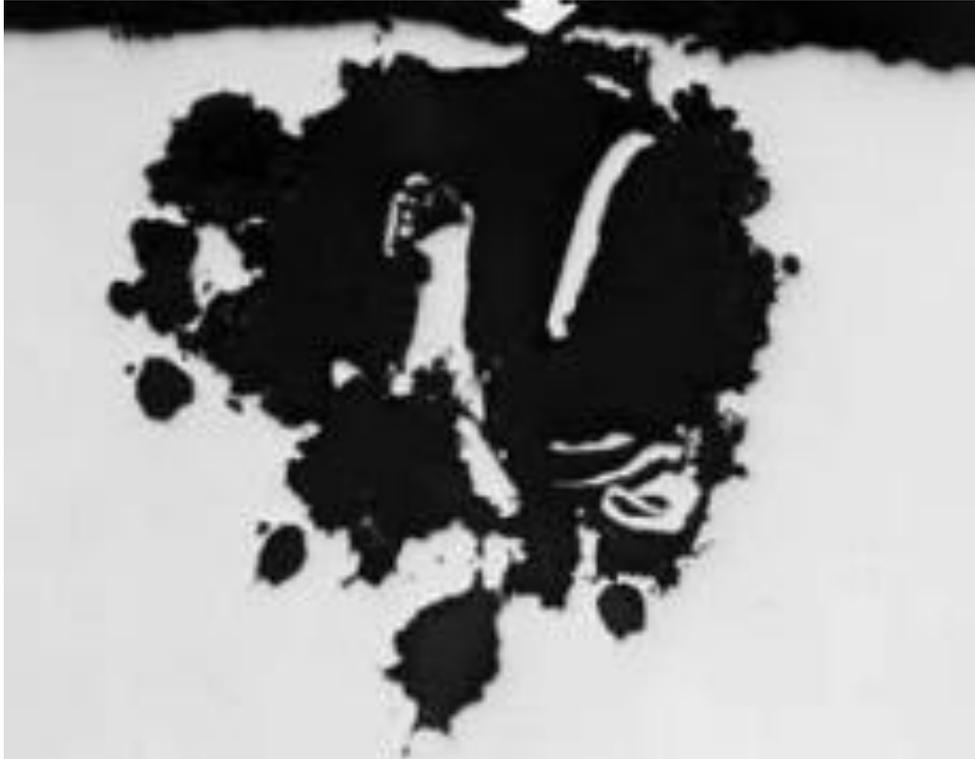
Ilustración 9.

Ejemplo de corte transversal de corrosión por picadura.

(Tecnología de Procesos Industriales S.A., 2001) Es la disolución acelerada y localizada de un metal, resultando como ruptura de la película de la película de óxido. Desarrollándose solo en presencia de especies aniónicas agresivas y iones de cloro, no siendo estos factores únicos, cabe resaltar que la presencia de cloro aumenta la severidad de la corrosión (pitting) logarítmicamente. Además, el pitting tiene una naturaleza autocatalítica.

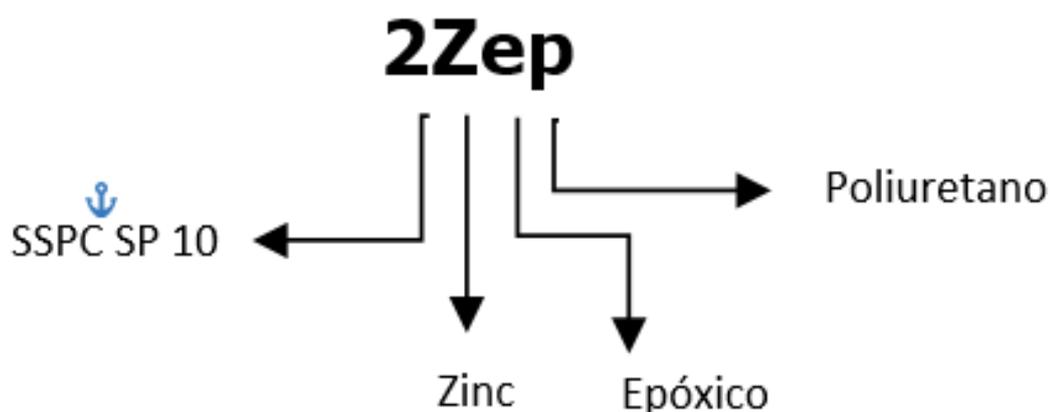
Ilustración 10.

Sistema 2Zep.

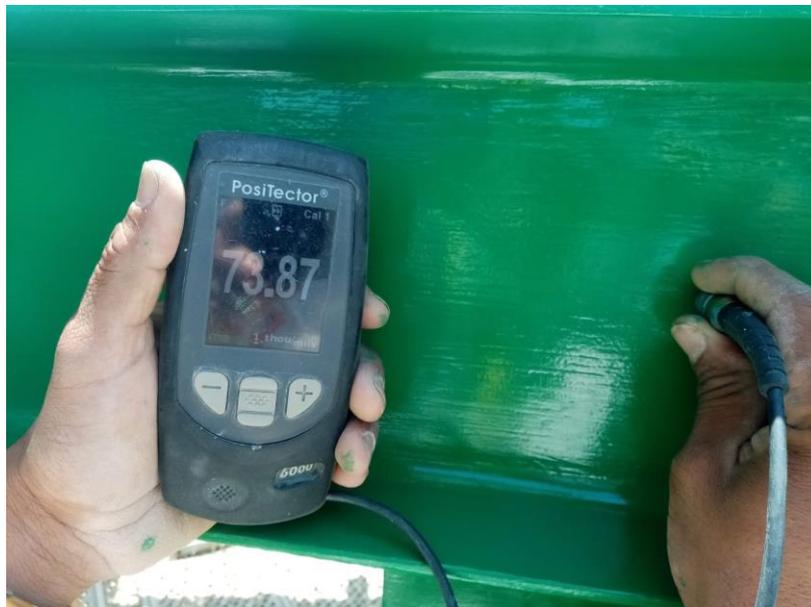
Ilustración 13.

Medición de espesor.

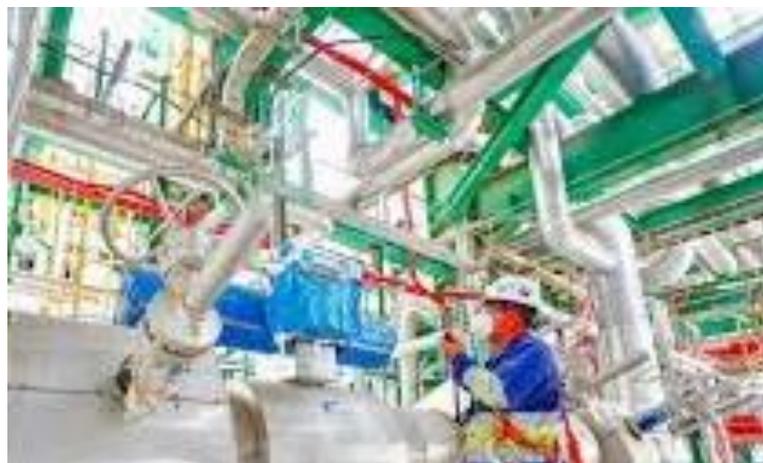
Ilustración 14.

Medición de condiciones ambientales - psicrómetro.

- Pasado el tiempo se anotará la temperatura ambiente (bulbo seco) o temperatura de sustrato (bulbo húmedo); se repetirá este proceso un máximo de 5 veces de ser necesario o un mínimo de 2 veces si la lectura es exactamente a la anterior se considerará la siguiente tabla para la toma de mediciones.
- Posteriormente, en el trabajo de gabinete se procederá a calcular el punto de rocío y humedad relativa. En donde con ayuda de tablas psicométrica y funciones Excel se proyecta el punto de rocío y humedad relativa en donde finalmente se archivarán los datos y almacenarán; para si de ser necesario ser evaluados ya sea por la empresa u otro ente interesado.

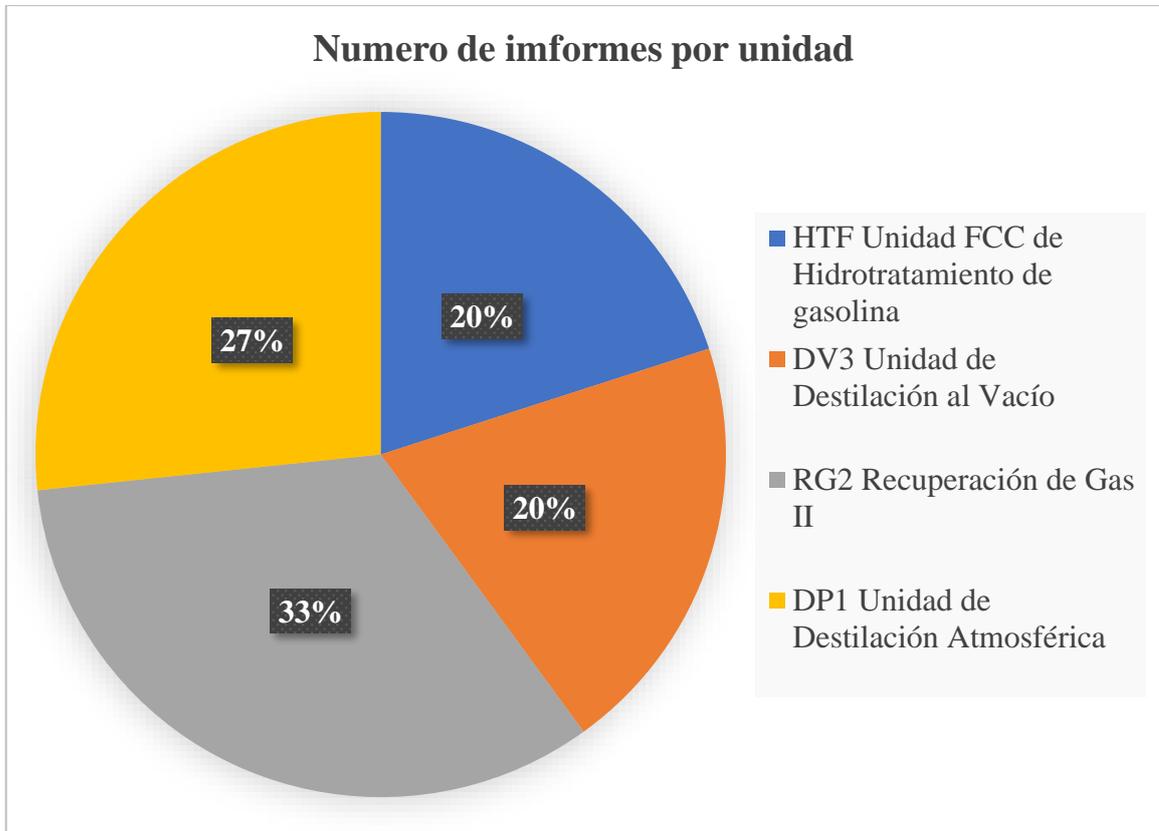
Ilustración 15.

Numero de informes - unidad.

Así también se resalta la relación de informes CON-COA-001 y CON-COA-004 con la unidad donde se aplicó el sistema pintura anticorrosiva; además también se consideró la fecha de pintado.

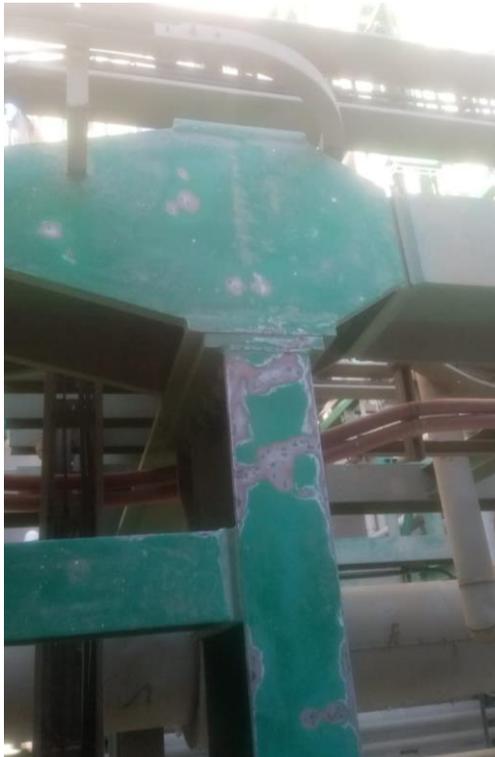
Fotografía 2.

Estructura sin recubriendo anticorrosivo.

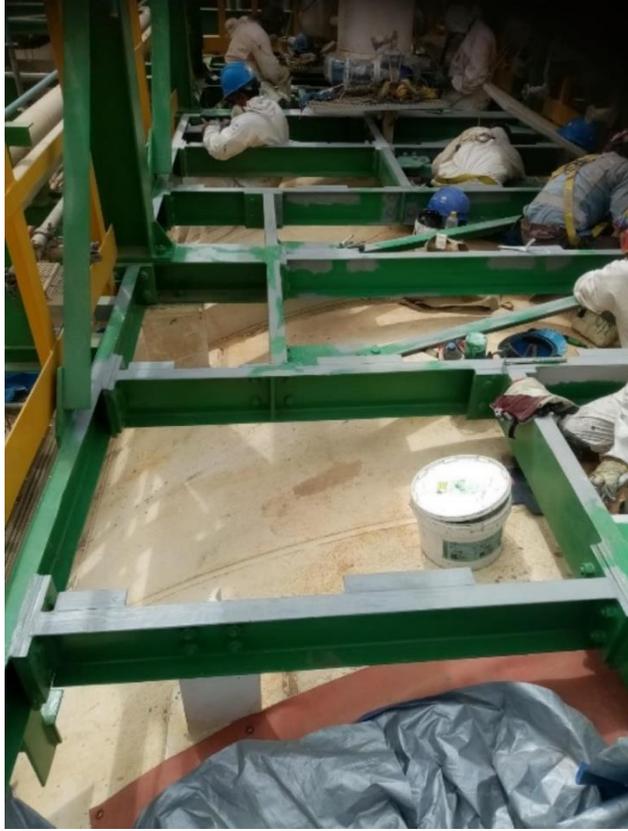
Fotografía 3.

Limpieza con herramientas manuales.

Norma SSPC	Descripción		Última revisión
SSPC-SP COM	Comentarios que tratan sobre Preparación de superficie para acero y sustratos de hormigón.		Mar 2015
SSPC-SP 1	Limpieza con Solventes		Abr. 2015
SSPC-SP 2	Limpieza con herramientas manuales	Cepillos, lijas, etc. (ver fotografía 3)	Nov. 2014
SSPC-SP 3	Limpieza con herramientas manuales mecánicas	Herramientas eléctricas o neumáticas (ver fotografía 4)	Nov. 2014

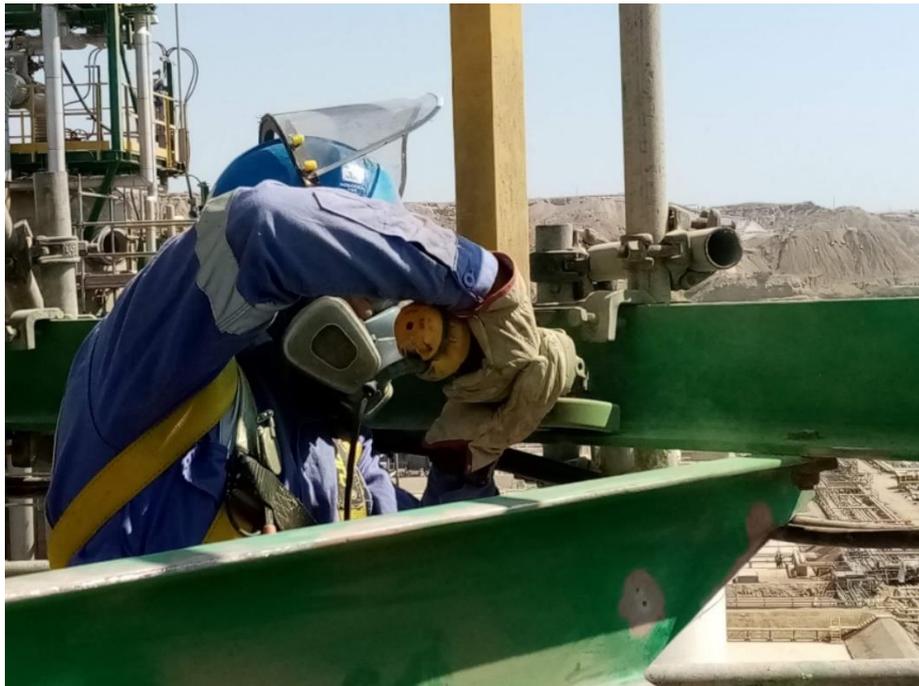
Fotografía 4.

Limpieza con herramientas manuales mecánicas.

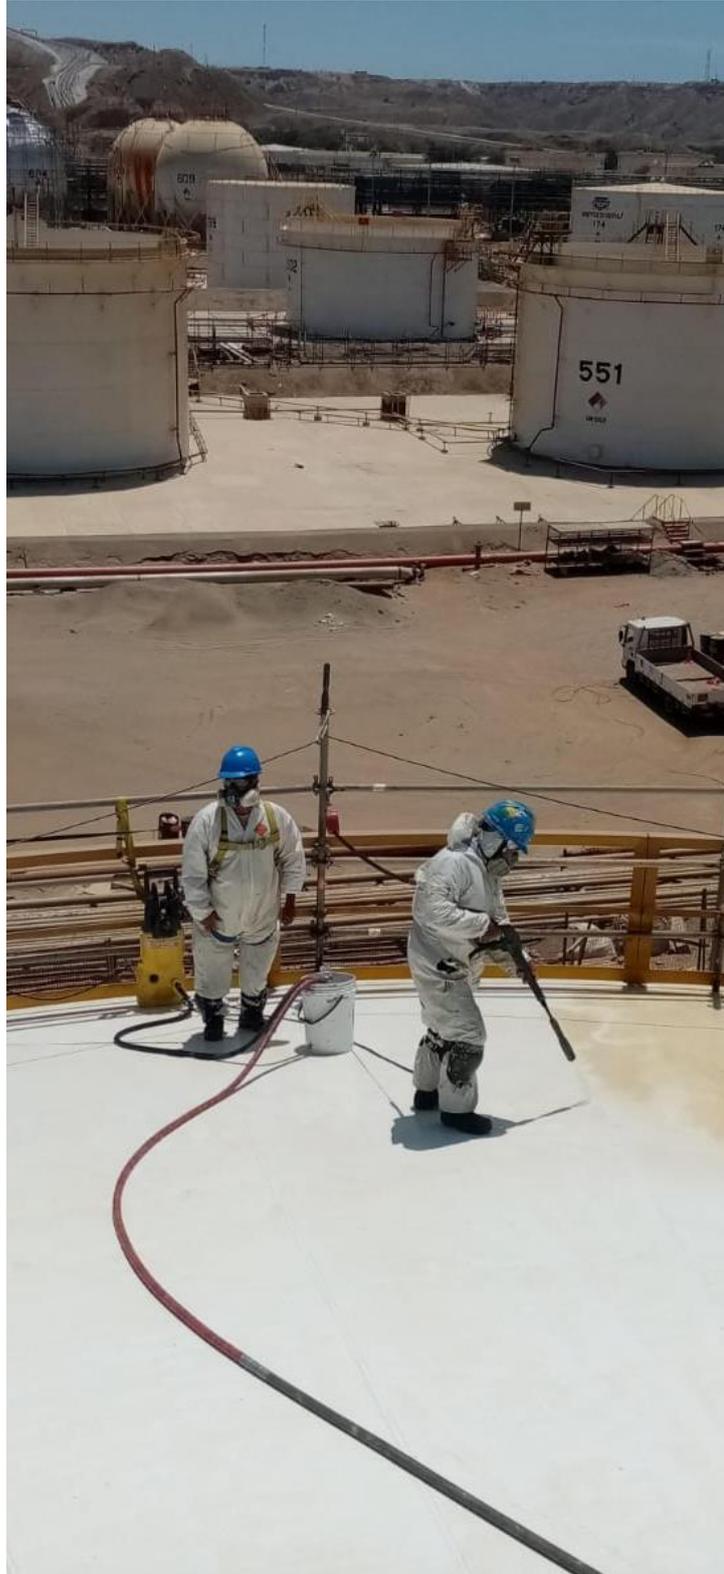
Fotografía 5.

Limpieza con Chorro de abrasivo.

Norma SSPC	Descripción		Última revisión
SSPC-SP 5 / NACE N° 1	Limpieza con Chorro de abrasivo (ver fotografía 5)	Granallado Metal Blanco	Ene. 2007
SSPC-SP 6 / NACE N° 3	Limpieza con Chorro de abrasivo	Granallado Comercial	Ene. 2007
SSPC-SP 7 / NACE N° 4	Limpieza con Chorro de abrasivo	Granallado Ligero	Ene. 2007
SSPC-SP 8	Decapado químico		Nov. 2014
SSPC-SP 10 / NACE N° 2	Limpieza con Chorro de abrasivo	Granallado Semi- Blanco	Ene. 2007
SSPC-SP 11	Limpieza Manual con herramientas mecánicas	Limpieza metal limpio o desnudo c/rugosidad mínima de 25 micrones	Mar. 2003
SSPC-SP 12 / NACE N° 5	Limpieza con Agua presión - Waterjetting	Reescrita en Julio 2012 y reemplazadas por las normas SSPC-SP WJ- 1,2,3, y 4	Ene 2007
SSPC-SP 13 / NACE N° 6	Limpieza de concreto		Jul. 2012
SSPC-SP 14 / NACE N° 8	Granallado industrial		Jul. 2002
SSPC-SP 15	Limpieza Manual con herramientas mecánicas	Limpieza comercial con rugosidad mínima de 25 micrones	Jul. 2012

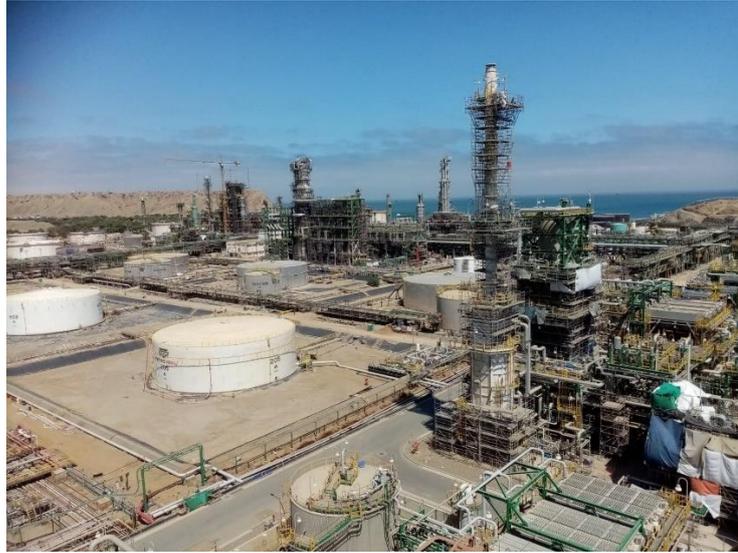
Fotografía 6.

Tanques de almacenamiento.

Este recubrimiento mayor usado en el pintado de tanques (ver fotografía 6), posee dos componentes y es reforzado con alto contenido de sólidos, teniendo como base la tecnología epoxi pura curada con aductos de poliamina (AURORA, 2020). Dentro de sus características se hallan:

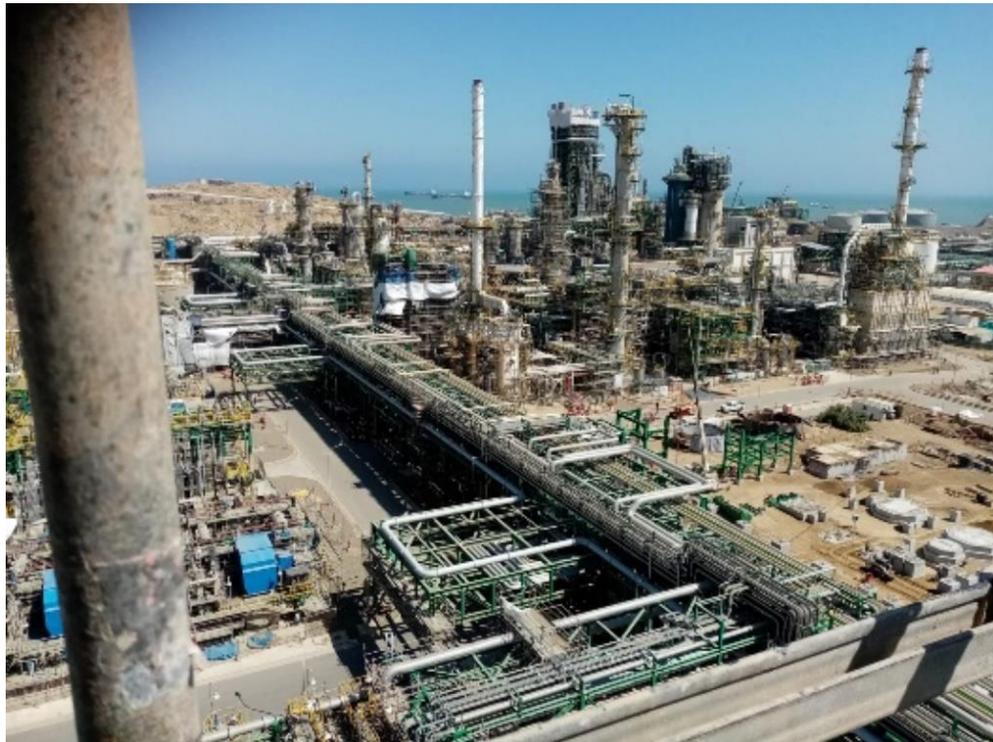
Fotografía 7.

Unidad de recuperación de Gas entre otras.
