**EVALUACION GEOTECNICA PARA PONTONES EN EL
MEJORAMIENTO DE LA CARRETERA PA-104, CERRO DE
PASCO – SALCACHUPAN, REGION PASCO**

TESIS

PARA OPTAR EL TÍTULO PROFESIONAL DE INGENIERO GEÓLOGO

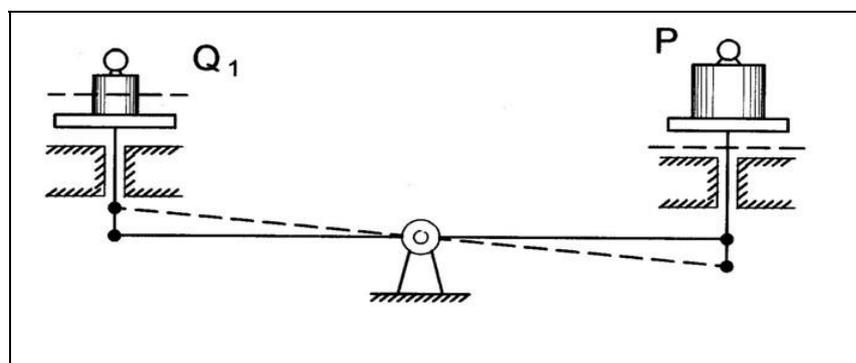
Figura 1. Modelo de Khristianovich, $Q < P$

En el platillo derecho se tiene un peso P y se quiere determinar el valor de Q a colocar en el platillo izquierdo para que la balanza se encuentre en equilibrio crítico, existen dos soluciones posibles para esta situación, una es con $Q < P$ y la otra $Q > P$.

características del suelo, sino que depende del tipo de cimentación y del factor de seguridad adoptado. Una forma de analizar la capacidad de carga es por medio del modelo mecánico de Khristianovich (figura 1 y 2). Se tiene una balanza ordinaria, cuyo movimiento está limitado por la fricción en las guías de los platillos, si se coloca un peso lo suficientemente pequeño en uno de los platillos, la balanza permanece en equilibrio debido a que la fricción de las guías lo contrarresta, si se coloca un peso mayor que la fricción de las guías, se requiere entonces de un segundo peso en el otro platillo. Cuando la balanza pierde el equilibrio por el incremento de peso en uno de los platillos por muy pequeño que sea, se conoce como equilibrio crítico de la balanza. La capacidad de las cimentaciones puede ejemplificarse siguiendo con el modelo de la balanza.

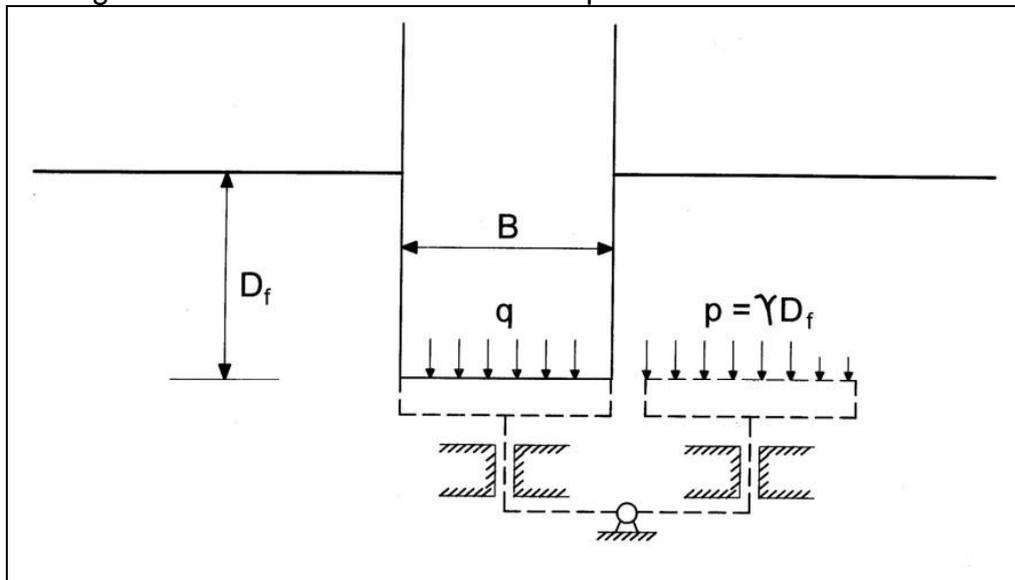
Figura 3. Modelo de Khristianovich aplicado a cimentación

Ahora se lleva a cabo el mismo análisis para una cimentación (figura 3). Se tiene una cimentación de ancho B a una profundidad D_f , que se supone continúa.

En el caso de la cimentación debe encontrarse la carga q , última que puede colocarse en el cimiento sin que se desestabilice el conjunto, sustituyendo el cimiento y colocándolo en uno de los platillos del modelo de análisis, el terreno natural estaría sobre el otro. Puede verse que la presión q que puede colocarse en el platillo del cimiento es mayor que la carga del otro platillo ($p = \gamma \cdot D_f$). Esto se debe a que la resistencia del suelo equivalente a la fricción en las guías está trabajando a favor de q , lo que corresponde al caso en el que $Q > P$.

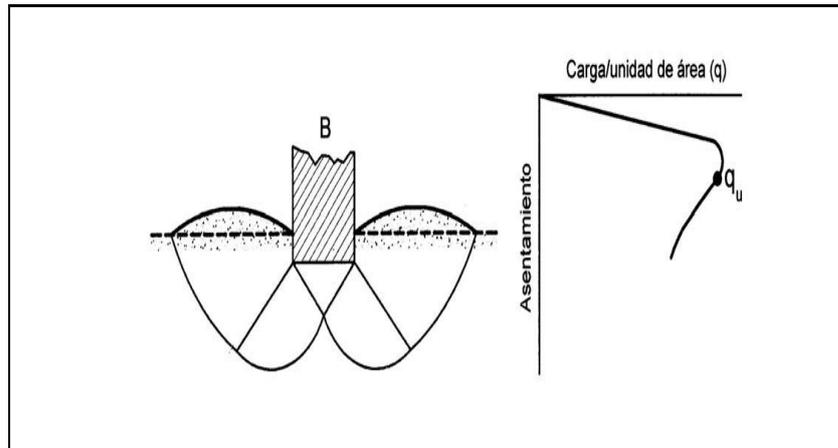
Figura 4. Falla por corte general

Se tiene una cimentación corrida con un ancho B la cual es soportada por un suelo denso o cohesivo firme, si la carga que soporta dicho suelo es incrementada de forma gradual, habrá un aumento en el asentamiento llegando al punto en el cual la carga por unidad de área es igual a la capacidad de carga última, ocurrirá entonces una falla repentina en el suelo, esta falla es llamada falla por corte general. Se presenta en arenas densas y arcillas rígidas.

Su principal característica es una superficie de falla continua que comienza en el borde de la cimentación y llega a la superficie del terreno, es una falla frágil y súbita, llegando al punto de ser catastrófica, y si la estructura no permite la rotación de las zapatas, puede ocurrir con cierta inclinación visible de la cimentación, lo que provoca hinchamiento del suelo a los lados, el colapso final se presenta en un solo lado (figura 4).

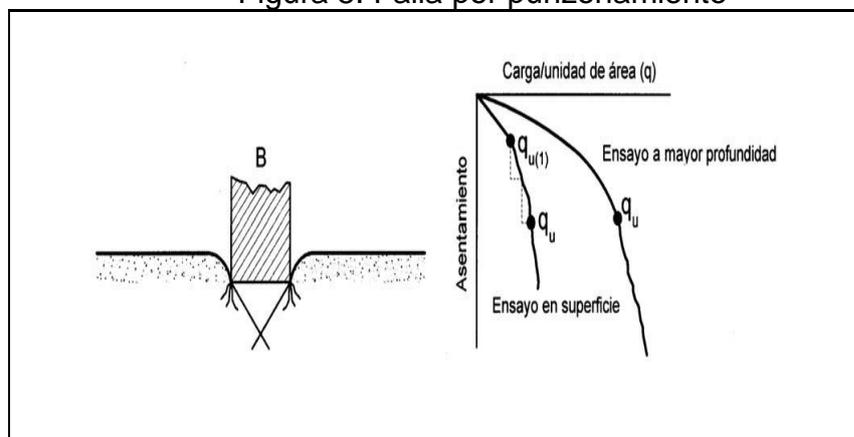
Figura 5. Falla por punzonamiento

Ocurre en suelos bastante sueltos, la zona de falla no se extiende como en el corte general. La cimentación provoca la compresión inmediata del suelo en un movimiento vertical, el suelo presenta falla por corte alrededor de la cimentación y los movimientos del suelo junto con la cimentación no son muy visibles por lo que el equilibrio vertical y horizontal de la misma se mantiene (ver figura 5).

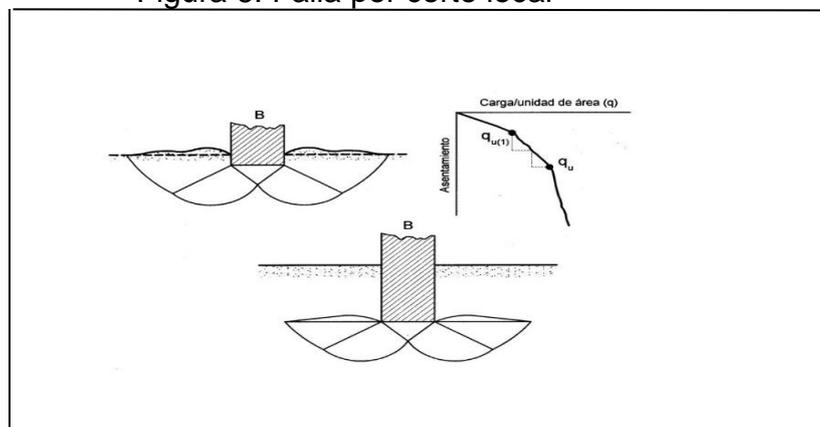
Figura 6. Falla por corte local

Si la cimentación se encuentra sobre suelo arenoso o arcilloso con compactación media, al aumentar la carga, también ocurre un incremento en el asentamiento, pero la superficie de falla se extiende de forma gradual hasta la superficie o en algunos casos cuando el desplazamiento vertical es grande (la mitad del lado o diámetro de la zapata) termina dentro de la propia masa de suelo y no en el terreno (ver figura 6).

Cuando la carga por unidad de área es igual a $q_{u(1)}$, conocida como carga primera de falla, ocurren sacudidas repentinas junto con el movimiento, por lo que se requiere de un movimiento considerable de la cimentación para que la superficie de falla llegue a la superficie, este movimiento ocurre cuando se alcanza la capacidad de carga última. Es una falla intermedia entre el corte general y el punzonamiento. Presenta hinchamiento del suelo al lado de la cimentación y compresión vertical del suelo bajo la cimentación.

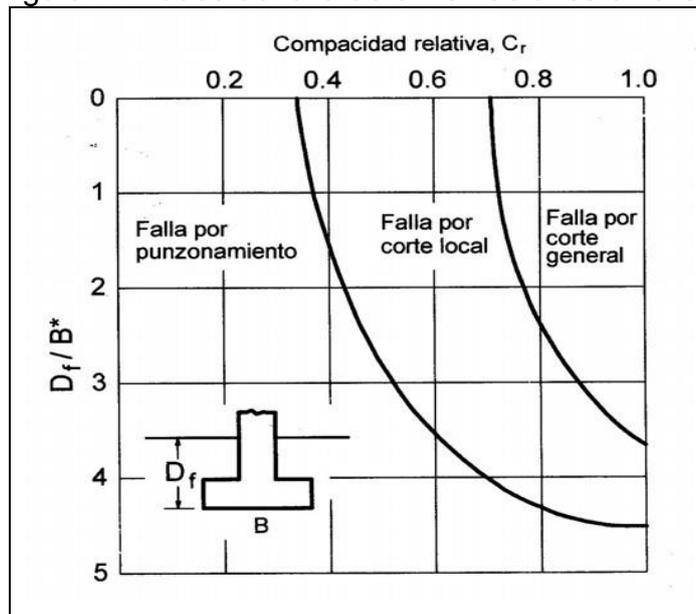
Figura 7. Modos de falla de cimentaciones en arena

En 1973, Vesic, realizó una estimación para el modo de falla de cimentaciones en arenas, como lo muestra la figura 7. Por medio de la compacidad relativa de la arena y las dimensiones de la cimentación, así como la profundidad de desplante de la misma, donde:

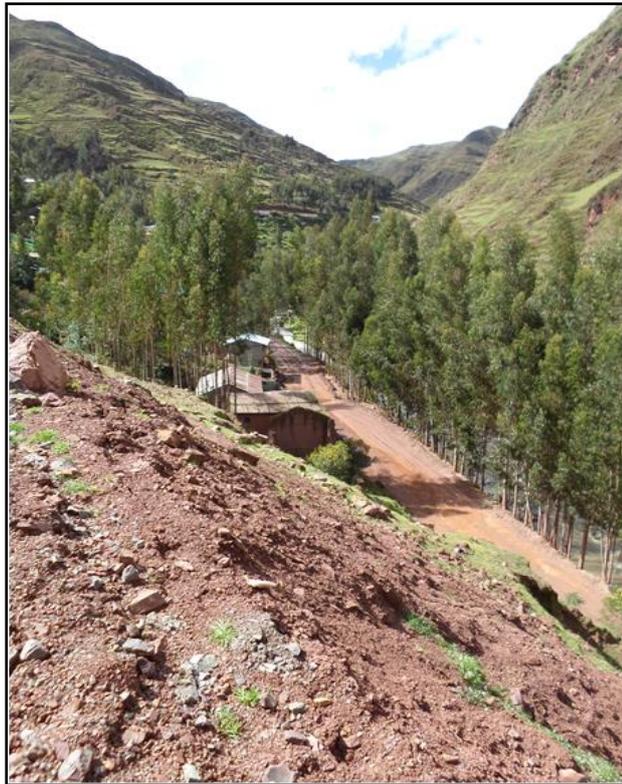
Foto 3: Unidad la que presenta pendiente moderada a fuerte.

(Nótese la inclinación de la ladera, en promedio $> 30^\circ$, *Vista tomada desde el Km 20+000*).

La vía se emplaza sobre esta unidad entre las progresivas: Km. 13+800 a Km.18+000 y .30+900 a Km. 35+500, siendo la zona encañonada la progresiva Km. 16+000 al Km. 16+600.

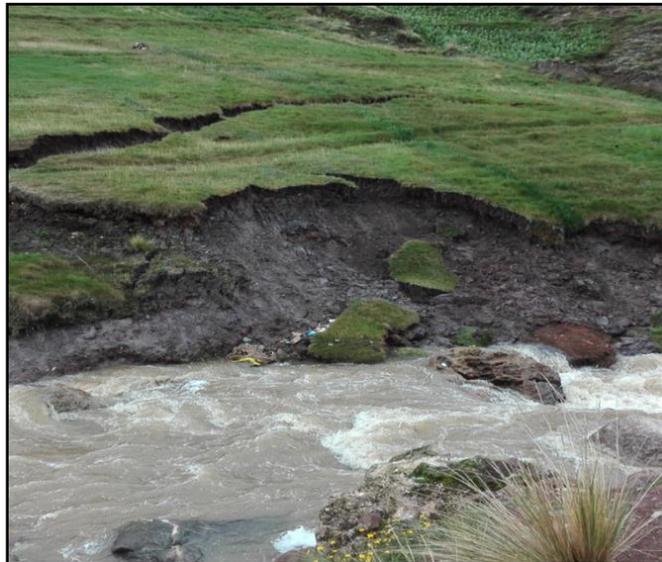
Foto 4: Socavamiento y ensanchamiento de las paredes del cauce Km. 15+847.

El grado de actividad en esta unidad local es menor en las diferentes quebradas, afectando levemente las laderas con la generación del ensanche de las paredes del cauce y en el cauce propiamente dicho, produciendo leve socavación; en algunos casos la socavación es nula y se aprecia una incipiente colmatación de la estructura. Estos procesos geomorfológicos se repiten en cada uno de los puentes y pontones estudiados.

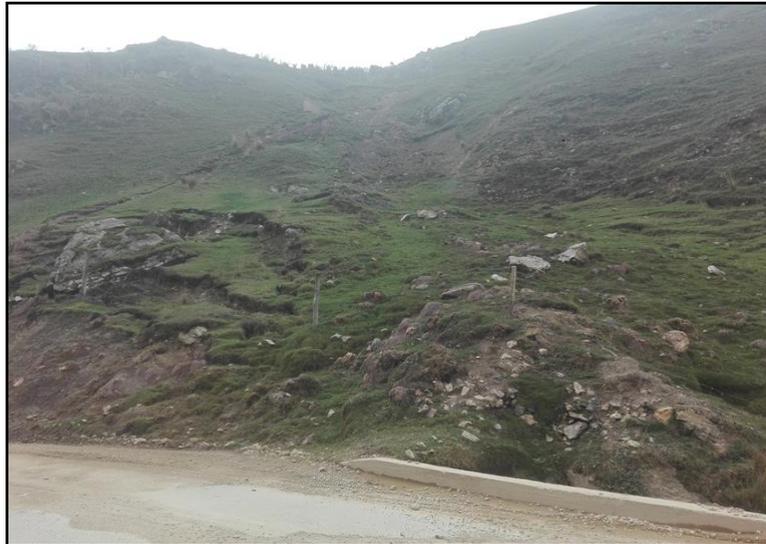
Foto 5: Pontón apoyado sobre talud en el Km. 28+938.

ambos. Sobre esta superficie se asientan los apoyos de los puentes y pontones. Esta superficie es afectada por la erosión lateral producida por las corrientes de agua y los materiales terrígenos que transporta.

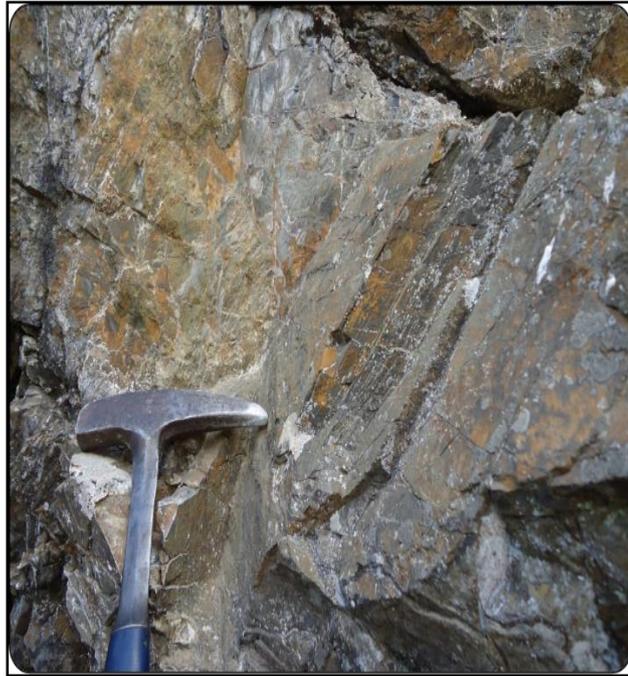
Foto 6: Afloramiento de lutitas pizarrosas del Grupo Excélsior.

El Grupo Excélsior representan las rocas más antiguas cronológicamente ubicado en el Paleozoico (Silúrico - Devónico) en la zona de estudio se encuentran conformadas por niveles de filitas y pizarras de color gris pardusco con variaciones a gris verdoso, con abundantes intercalaciones de delgados horizontes de cuarcitas de color crema; estas rocas en las inmediaciones de la carretera se encuentran alteradas y muy fracturadas, razón por la cual, mayormente, se encuentran cubiertas por una capa de suelo arcilloso de origen residual, sensible a hundimientos locales de la carretera de no existir obras de drenaje apropiadas.

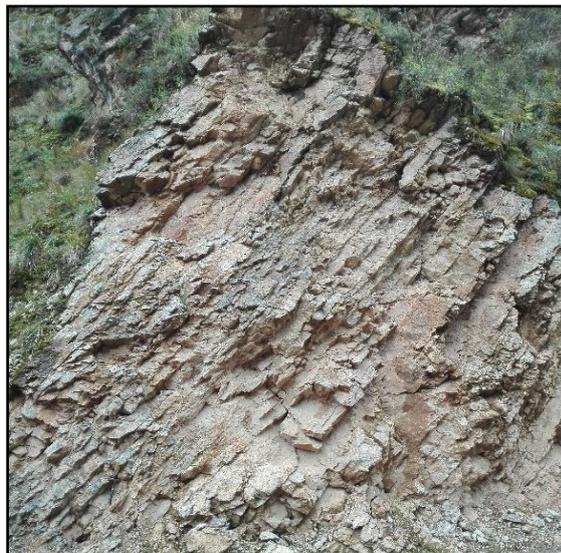
Foto 8: Lutitas Verdosas pertenecientes Al Grupo Tarma - Copacabana.

La carretera se encuentra cortando estos afloramientos de lutita verdosa alteradas aproximadamente desde el Km.27+520; Km.29+170 hasta Km.29+400; generando deformación de taludes se encuentran alternando con depósitos cuaternarios.

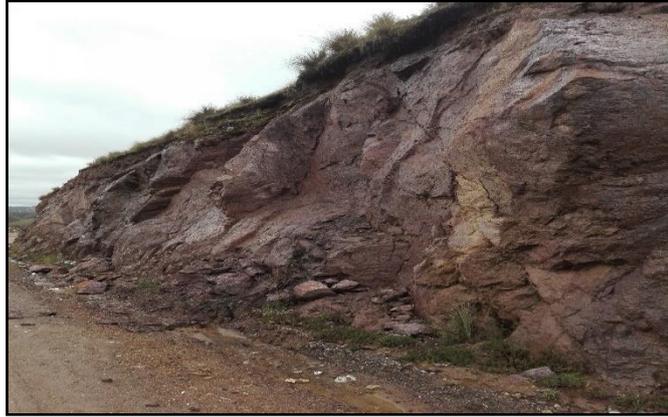
Foto 9: Derrame lávico perteneciente al Grupo Mitu
Km. 0+800; Km. 1+200.

La carretera se encuentra cortando estos afloramientos de derrame lávico cronológicamente pertenece al pérmico superior, aproximadamente desde el Km. 0+800 a Km.1+200; Lutita con intercalaciones de areniscas calcáreas perteneciente a la fase molásica del Grupo Mitú presentan bandeamiento de OxFe se encuentran en el Km. 11+900 a Km.19+200; Km. 21+600 a Km. 33+200 generando deformaciones de taludes en la vía, también brecha volcánica en Km. 33+400 hasta Km.34+100 estos afloramientos son alternados con depósitos cuaternarios recientes del tipo residual, coluviales y aluvionales.

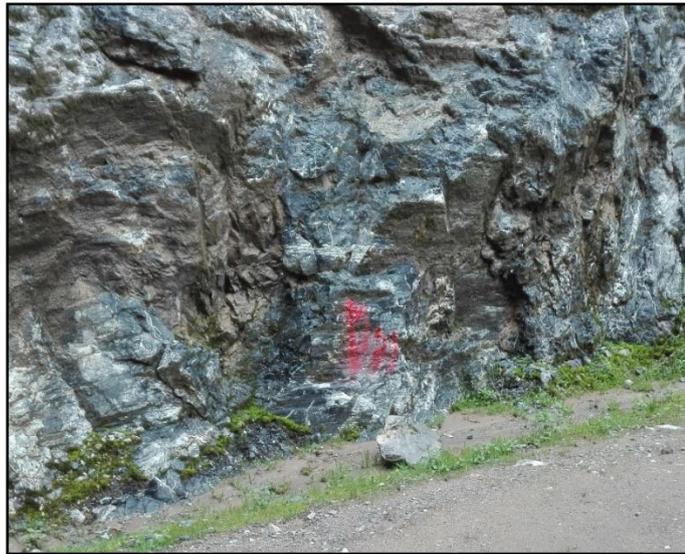
Foto 12: Caliza bituminosa perteneciente al grupo Pucara. Km. 16+800.

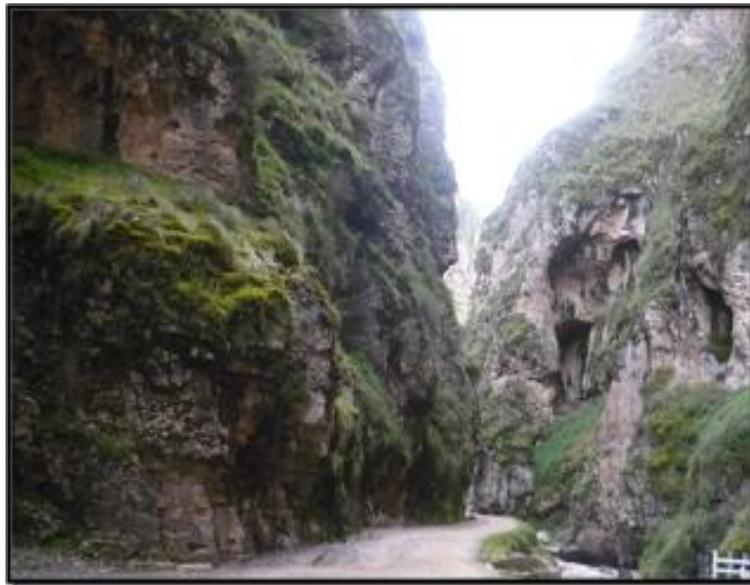
Foto 13: Afloramiento de Calizas Grises pertenecientes al Grupo Pucara.

La carretera se encuentra cortando estos afloramientos Caliza aproximadamente desde el Km.0+500 hasta 0.700; Km.2+300 hasta Km.2+500; Km.10+300 hasta Km.11+450; Km.15+000 hasta Km.16+800; finalmente Km.40+800 hasta Km.41+300 se encuentran alternando con depósitos cuaternarios.

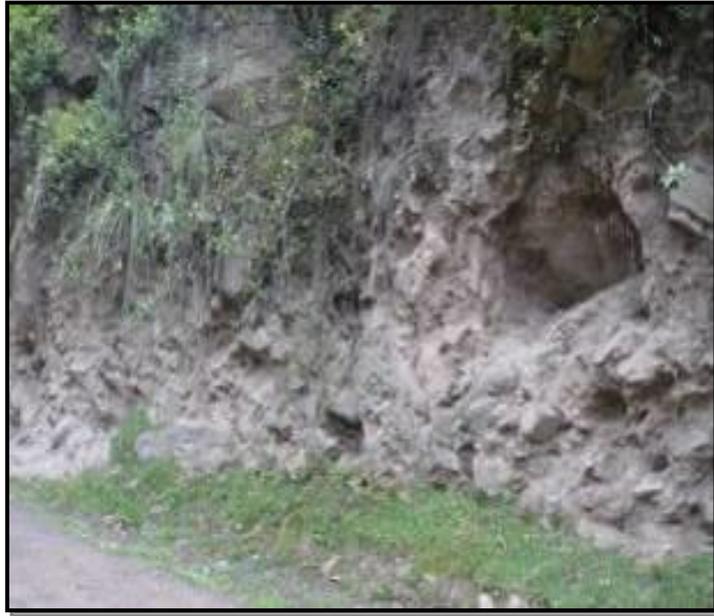
Foto 14: Deposito Aluvional, se observan bloques y bolonería con matriz areno limosa.

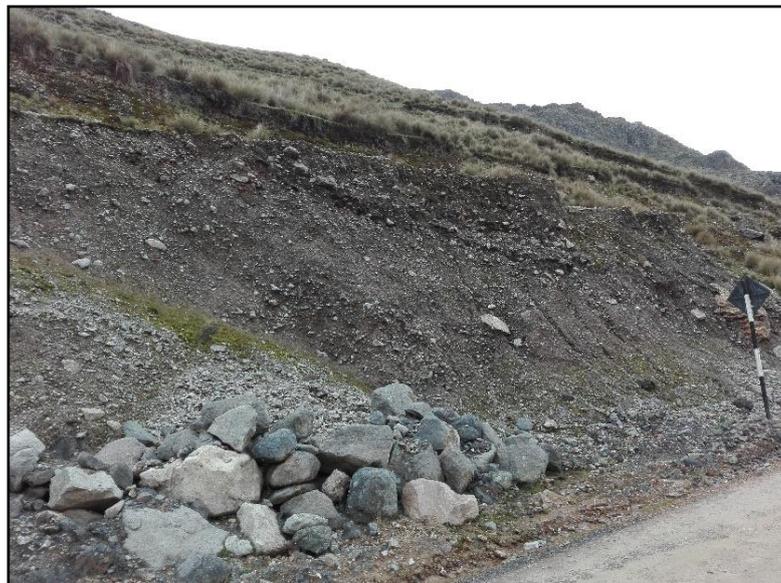
Foto 15: Corte de talud sobre deposito coluvial ubicado Km. 2+000.

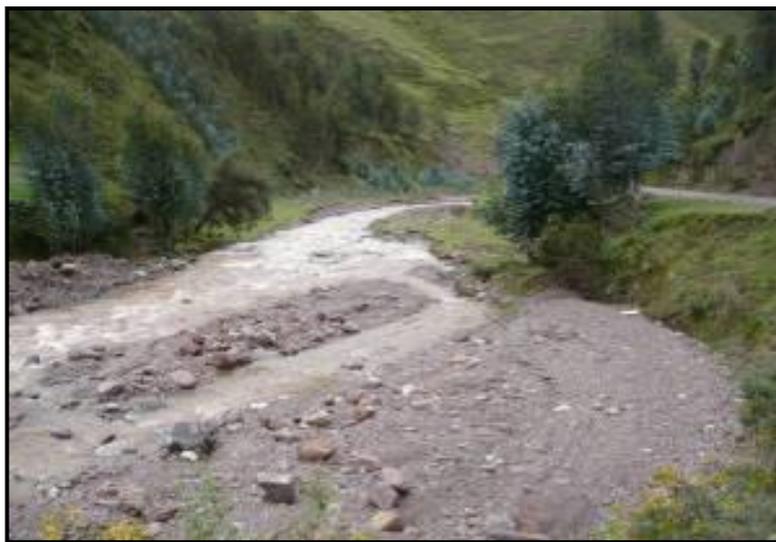
Foto 16: Vista de depósito fluvial perteneciente al río Tingo Km. 29+500.

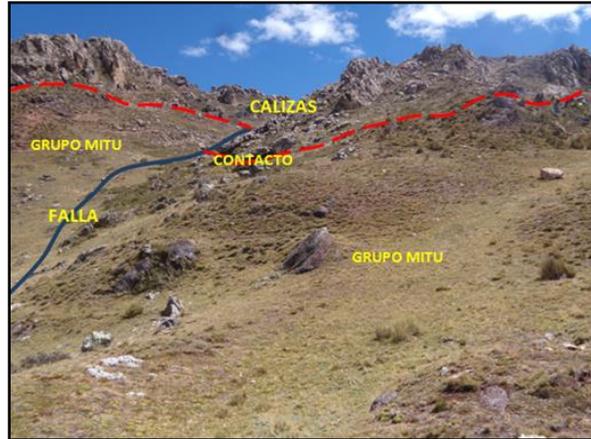
Foto 17: Falla de Tipo Normal con $R_b:130^\circ$.

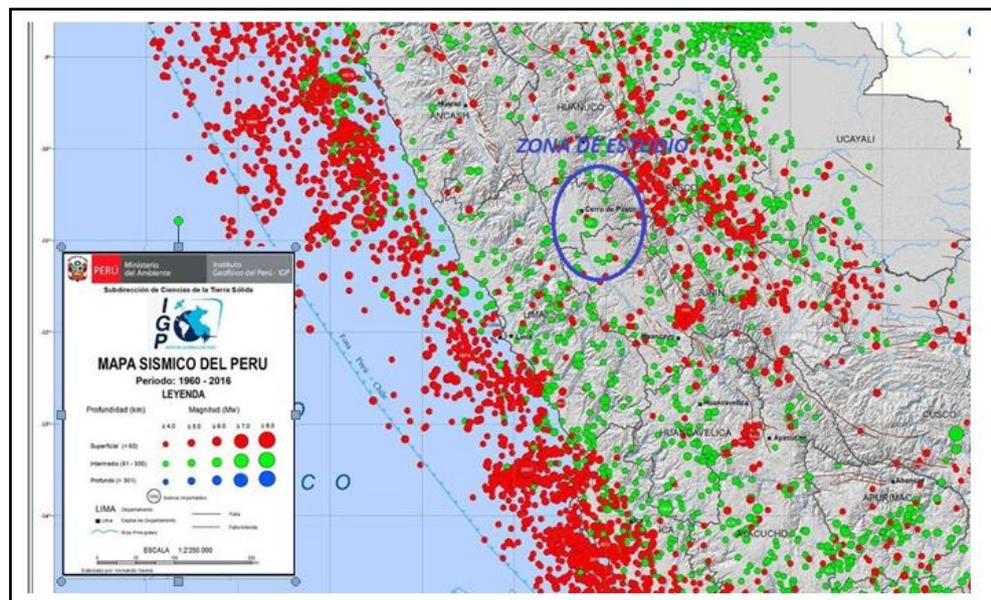
Mapa 6: Mapa de Magnitudes y profundidad de los sismos ocurridos en la zona de sismo.

De la figura anterior se determina que la zona de estudio está expuesta a una actividad sísmica de naturaleza superficial a intermedia, con sismos que tienen ocurrencia a profundidades mayores de 20 km., siendo de naturaleza superficial a intermedia, pertenecen a unidades de deformación Mesozoicas y Paleozoicas.

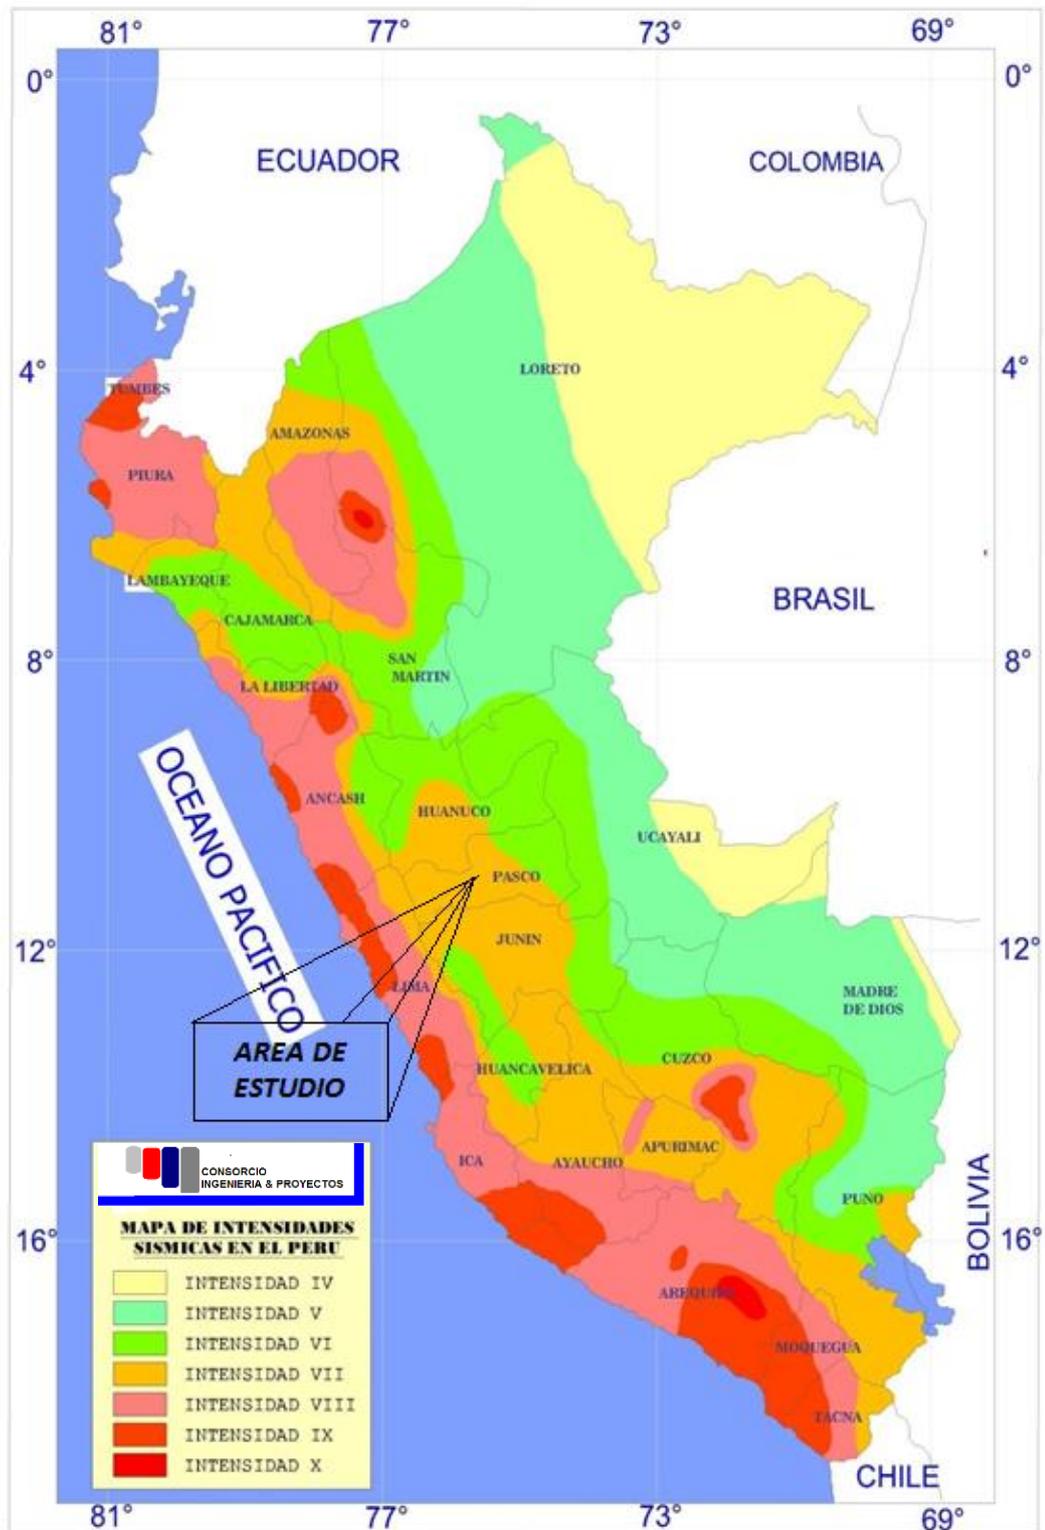
Mapa 7: Mapa de Intensidad Sísmica en el área de Estudio
Referencia: Mapa de Sismicidad del Perú – IGP.

Para el proyecto, según el mapa de Intensidad Sísmica que se anexa y de acuerdo a las normas sismorresistente E-030 del reglamento nacional de edificaciones, que se ubica específicamente en los distritos de Yanacancha, San Francisco de Asis de Yarusyacan y Pallanchacra, Provincia Pasco y Departamento Pasco, le corresponde una sismicidad Moderada, de intensidad VII en la Escala de Mercalli modificado.

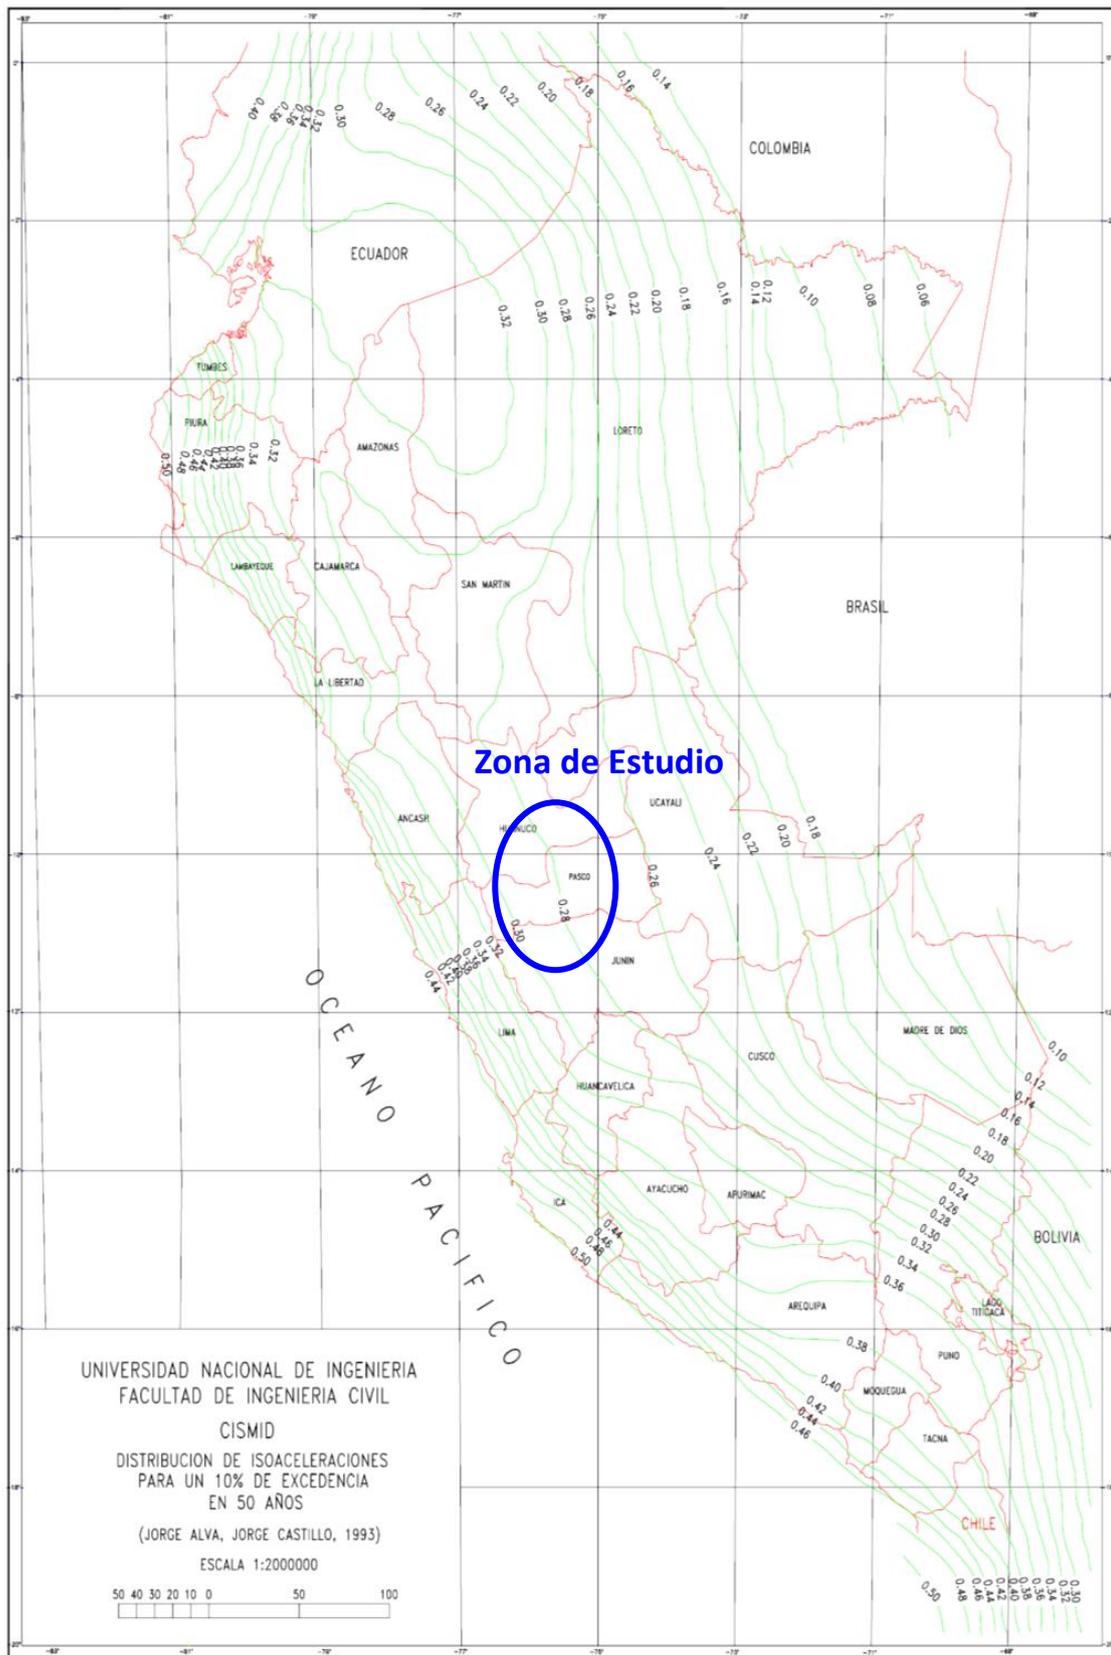
Mapa 8: Mapa de Iso-aceleraciones.

Para el caso de diseño de taludes y obras de retención el método pseudo estático, se usa utiliza generalmente el 50 % (0.30g) del valor máximo de aceleración esperada, por lo cual para la zona evaluada será: 0.15 g.

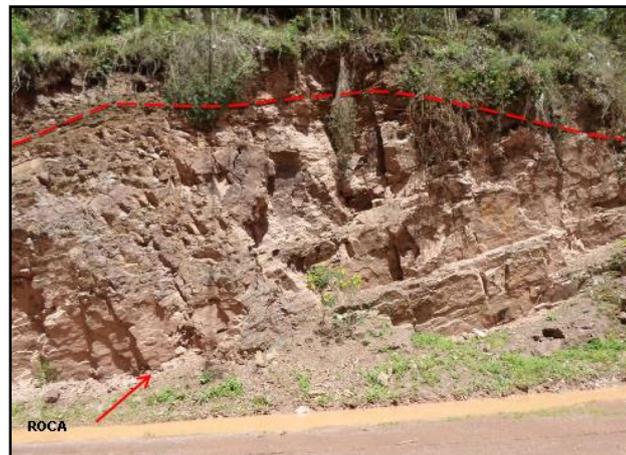
Foto 18: Roca sedimentaria superficie residual.

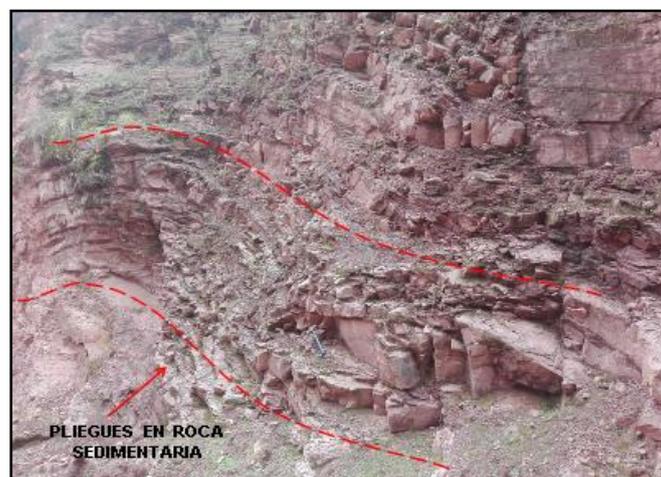
Foto 19: Pliegues anticlinales y fallas estructurales.

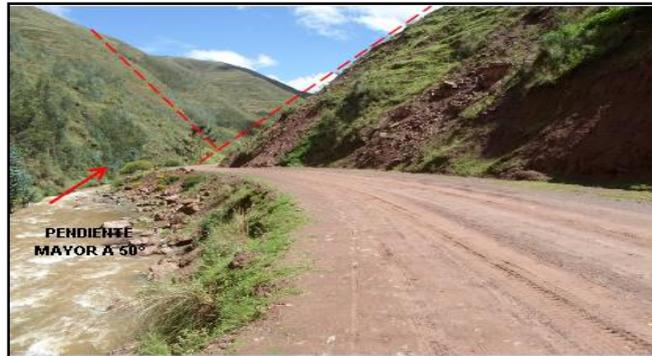
La zona presenta una topografía accidentada con pendientes que varían de moderadas a Fuertes (45% a 65%), por lo cual el eje de la carretera es forzado a realizar cortes a Media ladera.

Foto 20: Pendiente igual o mayor a 45°.

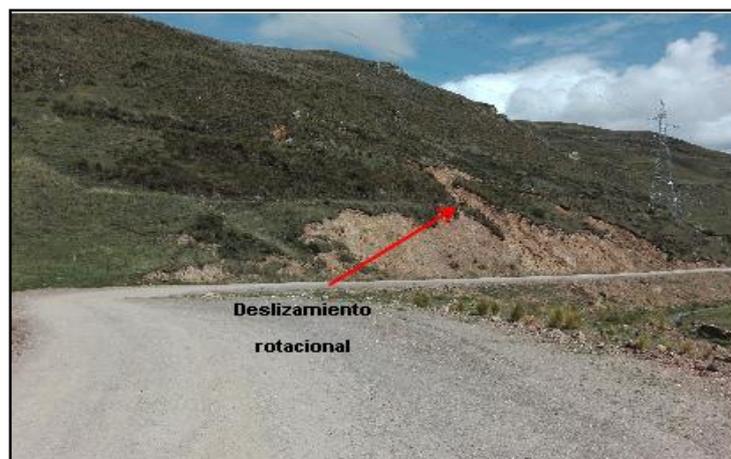
Foto 22: Deslizamiento Rotacional
Km. 42+101.96.

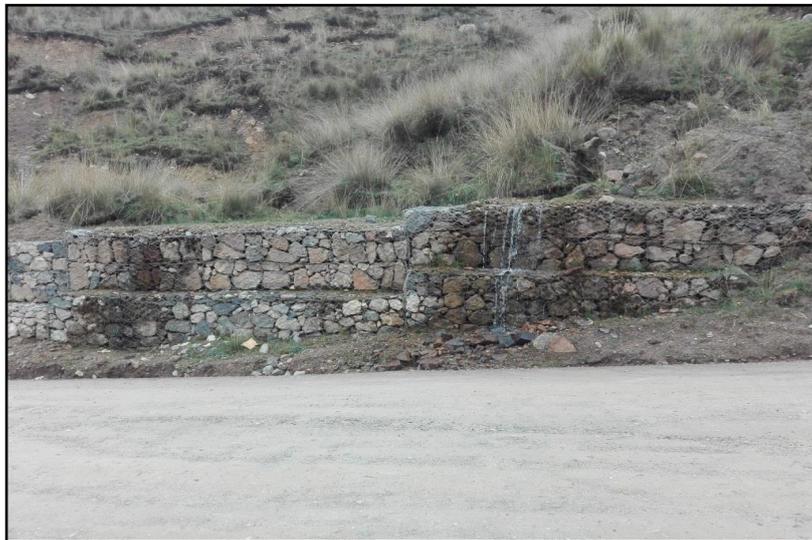
Adicionalmente, se ha identificado a la altura de la alcantarilla ubicada entre el Km. 4+000 y Km. 4+100, un fenómeno de remoción de masas ubicado en la margen derecha del cauce del río Tingo, lado derecha de la carretera. Este fenómeno consiste en un deslizamiento superficial, el cual afecta Top Soil el cual se desliza pendiente abajo llegando directamente a la carretera, pudiendo obstruir esta.

Foto 23: Deslizamiento ubicado entre las progresivas Km. 4+000 y Km. 4+100, controlado por gaviones.

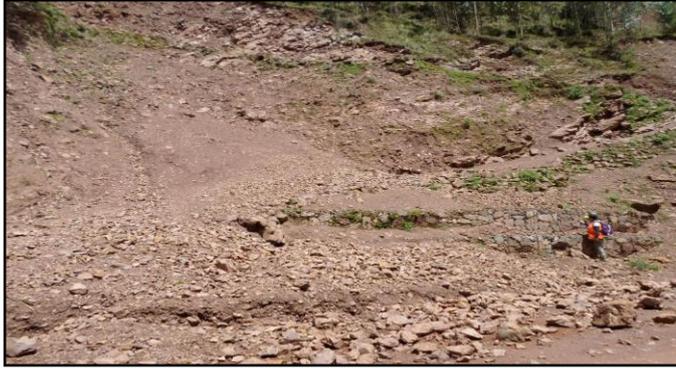
También, se ha identificado a la altura de la alcantarilla ubicada entre 23+500 y Km. 23+600, un fenómeno de remoción de masas ubicado en la margen derecha del cauce del río Tingo y la carretera, este fenómeno se encuentra afectando directamente a la vía, dado que esta se encuentra al lado de la carretera. Este fenómeno consiste en un deslizamiento superficial, el cual afecta Top Soil el cual se desliza pendiente abajo llegando directamente, pudiendo obstruir parcialmente la vía.

Foto 24: Deslizamiento ubicado entre las progresivas Km. 23+500 y Km. 23+600.

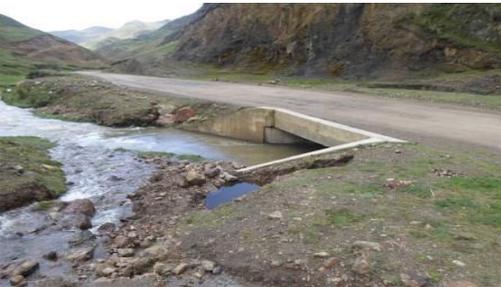
PONTÓN KM 8 + 257

Ubicación: Km 8 + 257	Río: Tingo
Características: Pontón de concreto de 4.00 (luz) x 0.90 (altura).	
Geología General: La estructura se ubica sobre la unidad geomorfológica de Valle Interandino perteneciente al río Tingo, realmente se ubica sobre las unidades de laderas de escasa altura y estables, la unidad de Cauce la cual posee pendiente suave a moderada.	
Geodinámica y Geotecnia: Estribo izquierdo: Se encuentra emplazado sobre un depósito aluvial/residual, se aprecia incipiente proceso erosivo aguas arriba. No presenta signos de asentamientos. Estribo derecho: Se encuentra emplazado sobre un depósito aluvial/residual, no se evidencia procesos erosivos. No presenta signos de asentamientos. Cauce: El cauce se encuentra definido, casi nula socavación. No se evidencia presencia de amenazas por huaycos y/o inundaciones a la altura de la estructura.	
Comentarios y Recomendaciones: Geodinámicamente, el pontón se presenta estable, recomendando la limpieza periódica del cauce y mantenimiento de la estructura.

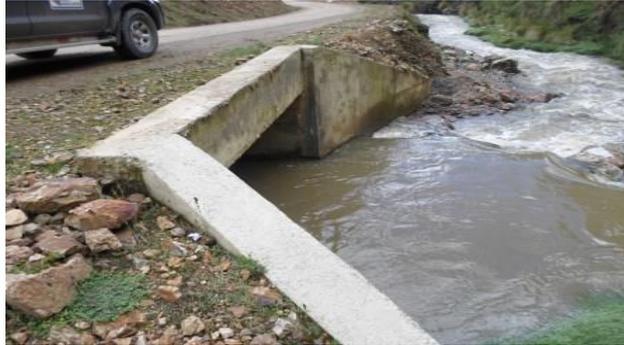
PONTÓN KM 8 + 560

Ubicación: Km 8 + 560.

Geodinámica mente, el pontón se presenta estable, recomendando la limpieza periódica del cauce; y mantenimiento de la estructura.

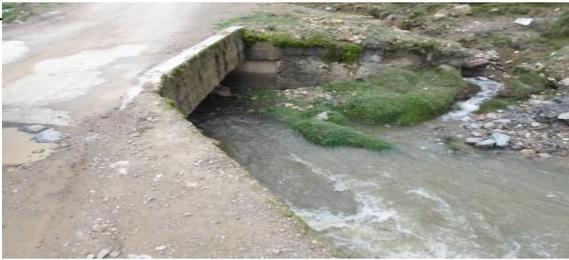
PONTÓN KM 10 + 000

Ubicación: Km 10 + 000	Río: Tingo
Características: Pontón de concreto de 5.50 (luz) x 1.50 (altura).	
<p>Geología General:</p> <p>La estructura se ubica sobre la unidad geomorfológica de Valle Interandino perteneciente al río Tingo, realmente se ubica sobre las unidades de laderas de escasa altura y estables, la unidad de Cauce la cual posee pendiente suave a moderada.</p>	
<p>Geodinámica y Geotecnia:</p> <p>Estribo izquierdo: Se encuentra emplazado sobre un depósito aluvial/residual, se aprecia incipiente proceso erosivo aguas arriba. No presenta signos de asentamientos.</p> <p>Estribo derecho: Se encuentra emplazado sobre un depósito aluvial/residual, no se evidencia procesos erosivos. No presenta signos de asentamientos.</p> <p>Cauce: El cauce se encuentra definido, casi nula socavación. No se evidencia presencia de amenazas por huaycos y/o inundaciones a la altura de la estructura.</p>

<p>Comentarios y Recomendaciones:</p> <p>Geodinámica mente, el pontón se presenta estable, recomendando la limpieza periódica del cauce y mantenimiento de la estructura.</p>

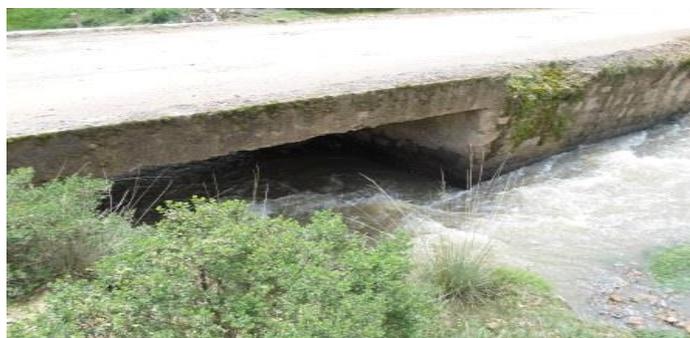
PONTÓN KM 10 + 180

Ubicación: Km. Km 10 + 180

Geodinámicamente, el pontón se presenta estable, recomendando la limpieza periódica del cauce; colocación de tubos de drenaje en la losa superior y mantenimiento de la estructura.

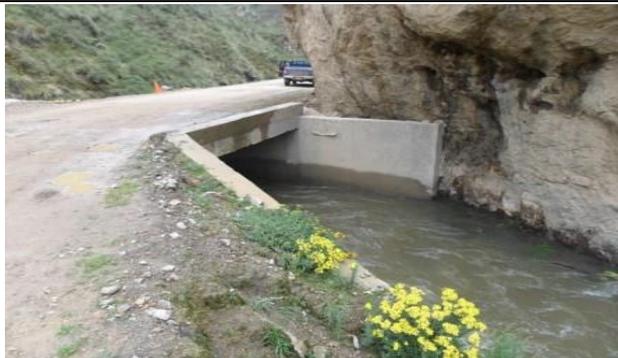
PONTÓN KM 10 + 270

Ubicación: Km 10 + 270

Geodinámicamente, el pontón se presenta estable, recomendando la limpieza periódica del cauce y mantenimiento de la estructura.

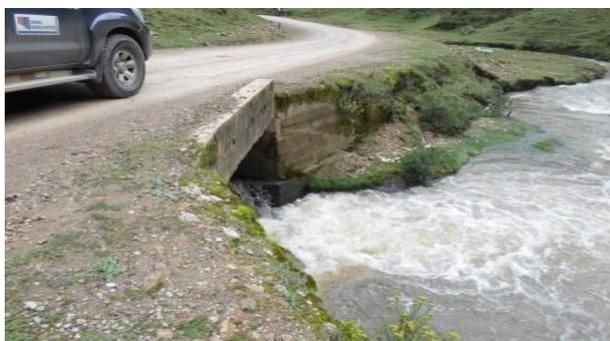
PONTÓN KM 10 + 384.68

Ubicación: Km 10 + 384.68 **Río:** Tingo

Características: Pontón de concreto de 4 (luz) x 1.80 (altura).

Geodinámicamente, el pontón se presenta estable, recomendando la limpieza periódica del cauce y mantenimiento de la estructura.

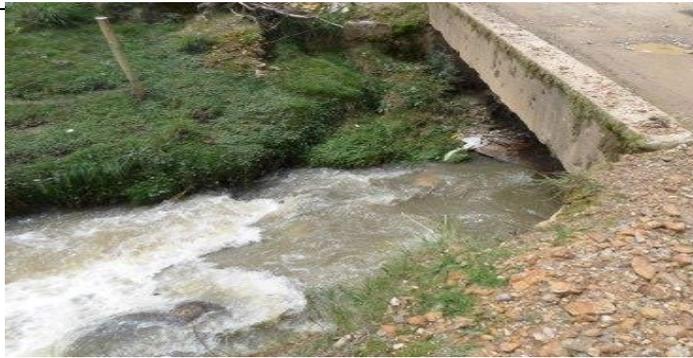
PONTÓN KM 12 + 480

Ubicación: Km 12 + 480

Geodinámicamente, el pontón se presenta estable, recomendando la limpieza periódica del cauce; mantenimiento de la estructura.

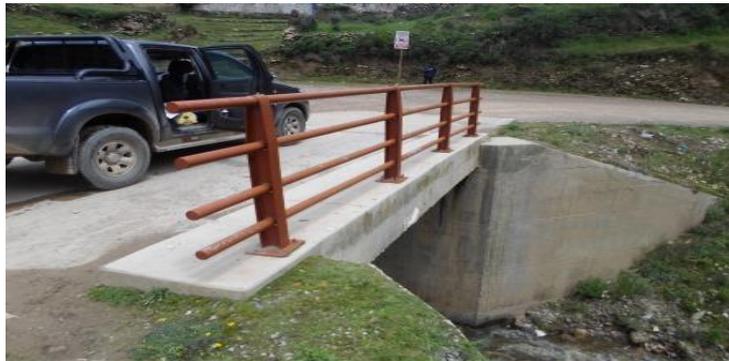
PONTÓN KM 13 + 749.68

Ubicación: Km 13 + 749.68	Río: Qda. tributaria de río Tingo
----------------------------------	--

Características: Pontón de concreto recientemente remodelada de 7.50 (luz) x 4 (altura).

Geodinámicamente, esta estructura rústica se presenta estable; sin embargo, se recomienda el reemplazo de la estructura provisional por una estructura definitiva.

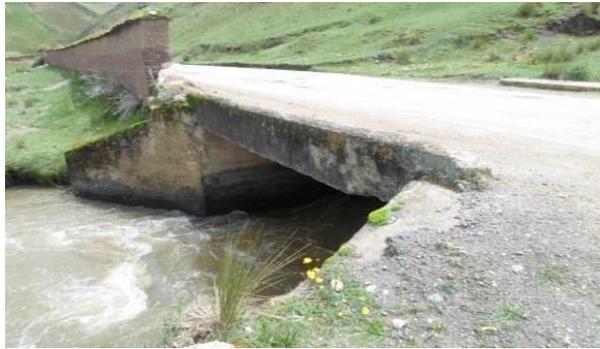
PONTÓN KM 14 + 097.00

Ubicación: Km 14 + 097.00

Geodinámicamente, el pontón se presenta estable, recomendando la limpieza periódica del cauce y mantenimiento de la estructura.

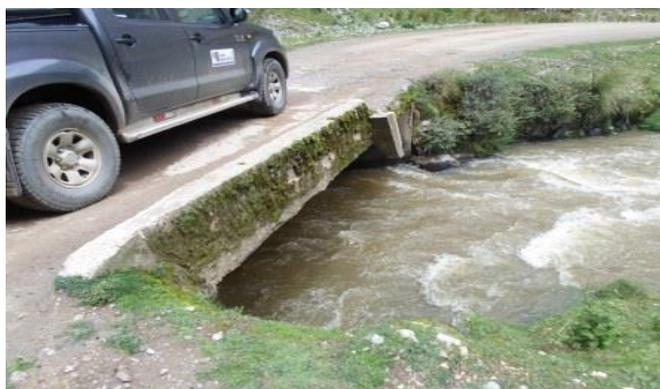
PONTÓN KM 15 + 876.50

Ubicación: Km 15 + 876.50 **Río:** Tingo

Características: Pontón de concreto de 3.50 (luz) x 1.80 (altura).

Geodinámicamente, el pontón se presenta estable, recomendando la limpieza periódica del cauce; colocación de tubos de drenaje en la losa superior y mantenimiento de la estructura.

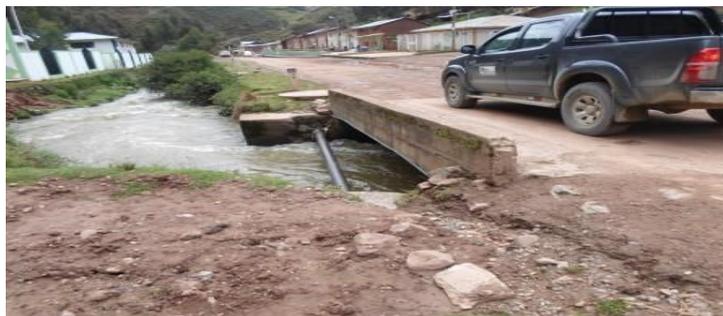
PONTÓN KM 18 + 021

Ubicación: Km 18 + 021 **Río:** Tingo

Características: Pontón de concreto de 3.50 (luz) x 1.50 (altura).

Comentarios y Recomendaciones: Se recomienda encauzar el río aguas arriba hacia la margen derecha mediante la construcción de muros de gaviones, limpieza periódica del cauce aguas arriba y aguas abajo; colocación de tubos de drenaje en la losa superior. Mantenimiento de la estructura.

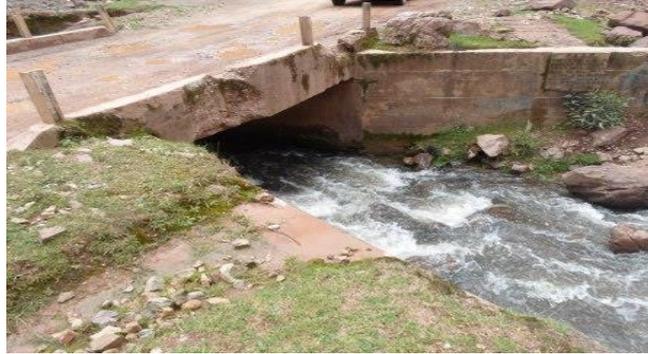
PONTÓN KM 19 + 035.20

Ubicación: Km 19 + 035.20 **Río:** Tingo

Características: Pontón de concreto de 4 (luz) x 2.10 (altura).

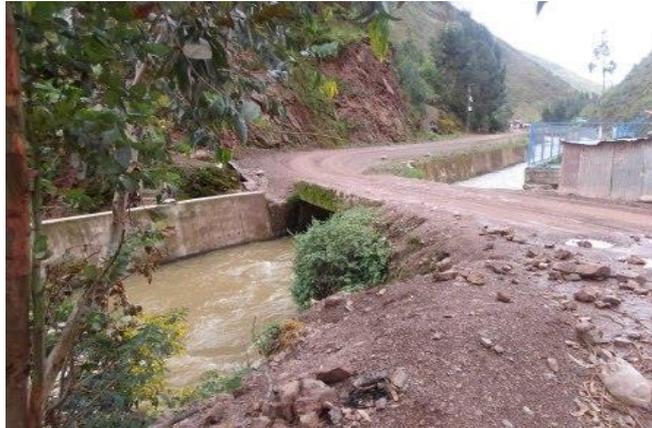
PONTÓN KM 23 + 505

Ubicación: Km 23 + 505 **Río:** Tingo

Características: Pontón de concreto de 5.50 (luz) x 2.05 (altura).

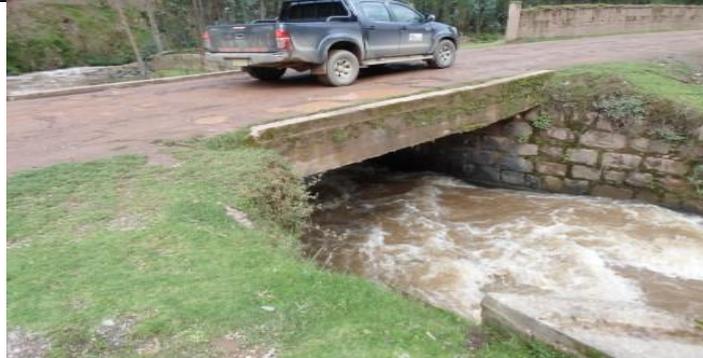
PONTÓN KM 29 + 903

Ubicación: Km 29 + 903 **Río:** Tingo

Características: Pontón de tablero de concreto con estribos mampostería de piedra labrada de 7 (luz) x 3.50 (altura).

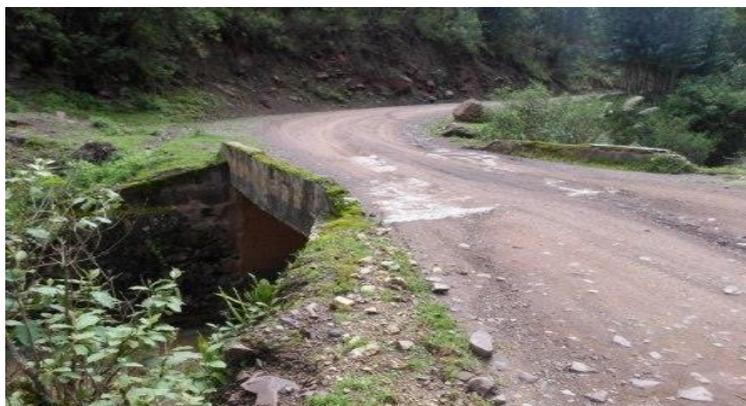
PONTÓN KM 32 + 296

Ubicación: Km 32 + 296

Río: Tingo

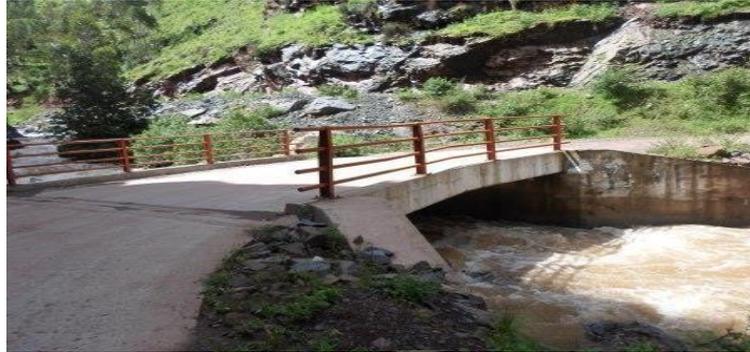
PONTÓN KM 33 + 240

Ubicación: Km 33 + 240 **Río:** Tingo

Características: Pontón de concreto recientemente remodelada de 8 (luz) x 2.40 (altura).

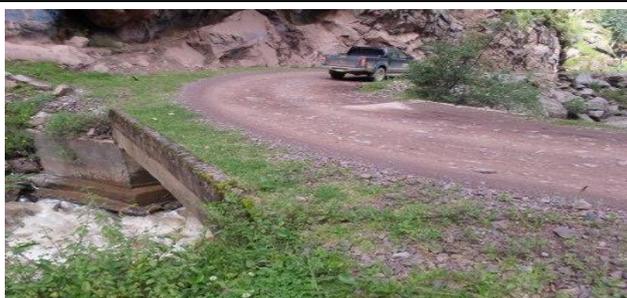
PONTÓN KM 33 + 719

Ubicación: Km 33 + 719 | **Río:** Tingo

Características: Pontón de concreto de 6.50 (luz) x 3.40 (altura).

REGISTRO DE EXCAVACIÓN					
PROYECTO : "Mejoramiento de la Carretera Departamental PA - 104 EMP PE 3N (Puente Salcachupan) - Pallanachaca - Junipalca - Chauyar - Pachacrahuay - Tingo Palca - El Pilar - EMP PA - 102 (Div. Pilar), Distrito Yanacancha, Provincia y Región Pasco".					
UBICACIÓN : PONTÓN Km 33 + 719.00				CALICATA : C-07 (Est. Derecho)	
METODO DE EXPLOR. : A cielo abierto				PROFUND. : 1.50 m.	
NORMA : ASTM D-2488 (NTP 339.150)				N.F. : 0.90 m.	
PROFUND. (m)	ESPESOR ESTRATO (m)	MUESTRAS OBTENIDAS	SIMBOLO GRAFICO	CLASIFIC. SUCS	DESCRIPCION DEL MATERIAL

0.5	0.5	--		--	Material de cultivo
1.50	1.00	mab-1		GM	Material granular suelto, con cantos rodados y bolonería de relleno Grava limosa, 20% de cantos rodados de TM= 12", con grava gruesa angular en 70%, arena media dura en 150% y finos de plasticidad media en 15%, media resistencia en estado seco, dilatancia rápida, tenacidad media, color marrón, ningún olor, humedad baja, cementación fuerte, homogénea
					BOLONERÍA

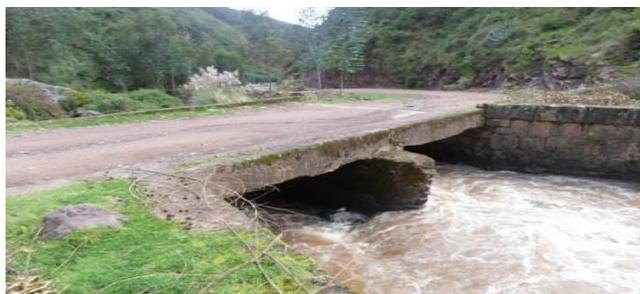
PONTÓN KM 33 + 839

Ubicación: Km 33 + 839

Río: Tingo

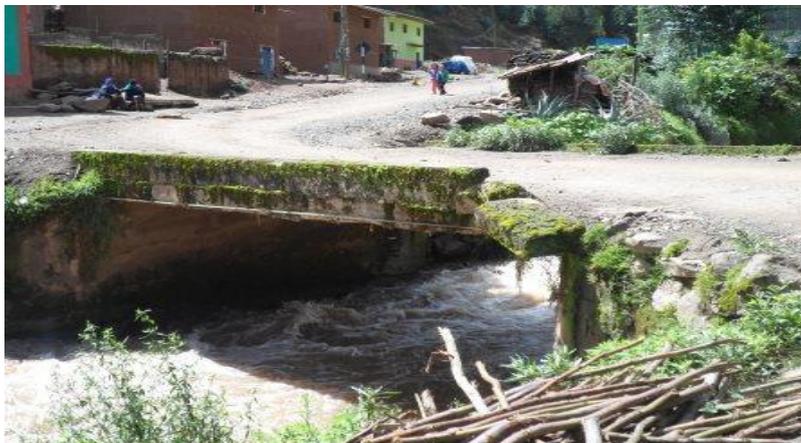
PONTÓN KM 35 + 748

Ubicación: Km 35 + 748

Río: Tingo

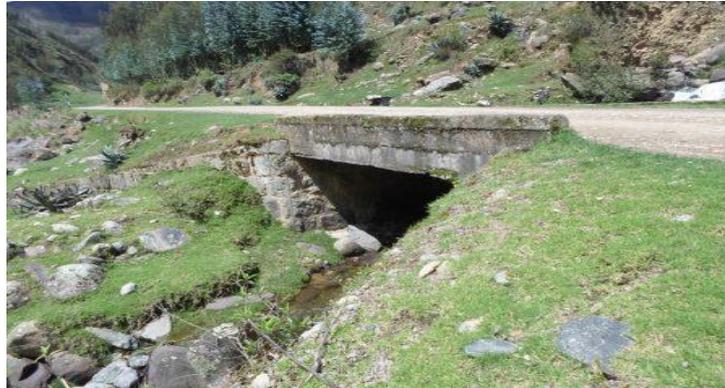
PONTÓN KM 37 + 380

Ubicación: Km 37 + 380

Río: Tingo

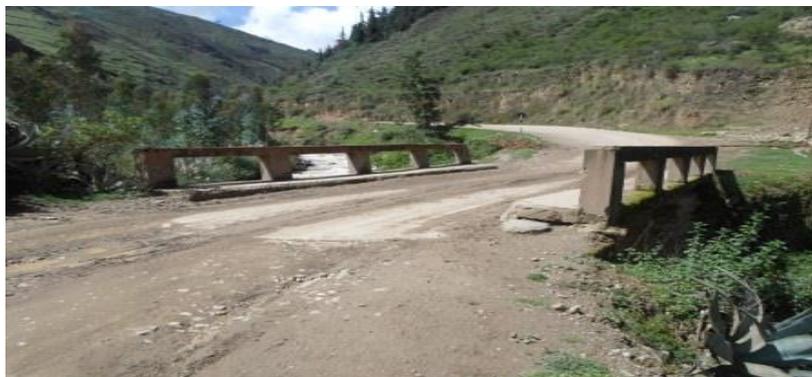
PONTÓN KM 38 + 773

Ubicación: Km 38 + 773

Río: Tingo
