**EVALUACION GEOTECNICA PARA PONTONES EN EL
MEJORAMIENTO DE LA CARRETERA PA-104, CERRO DE
PASCO – SALCACHUPAN, REGION PASCO**

TESIS

PARA OPTAR EL TÍTULO PROFESIONAL DE INGENIERO GEÓLOGO

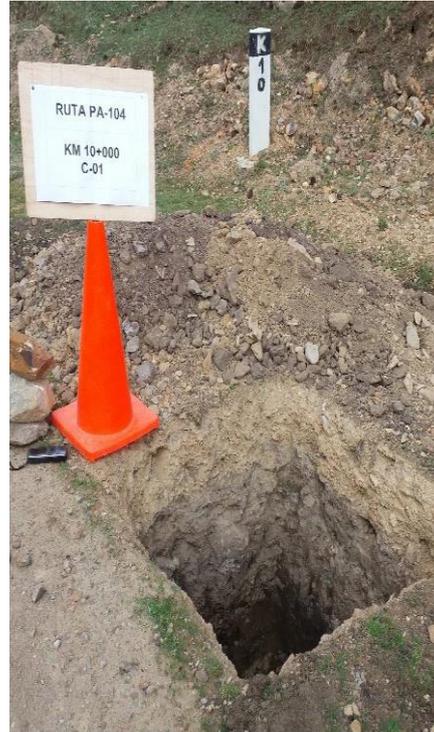
0.70						
0.80						
0.90						
1.00	0.40 metros	M4	Suelo formado por arcilla limosa inorgánica de baja plasticidad, de color plomo oscuro.	CL		
1.10

Profundidad (m)	0.90-1.30
% Pasa Tamiz Nº 4	77.91
% Pasa Tamiz Nº 200	0.18
Límite Líquido (%)	28
Índice Plástico (%)	7.63
Contenido de Humedad (%)	20.89
Clasificación SUCS	CL
Clasificación ASSHTO	A-2-4
DENSIDAD MAXIMA	2.09
OPTIMO CONT. DE HUM.	8.9

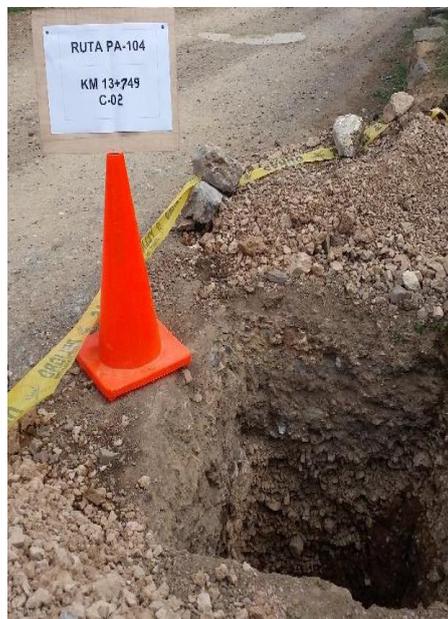
0.5	0.5	--		--	Material de cultivo
	2.00	mab-1		SM	Arena limosa, con 20% de cantos rodados de TM = 12", con grava gruesa subangular en 25%, arena media dura en 35% y finos de plasticidad media en 40%, media resistencia en estado seco, dilatancia rápida, tenacidad media, color marrón oscuro, ningún olor, humedad regular, cementación fuerte, homogénea

2.50					BOLONERÍA

RESULTADOS DEL ENSAYO DE CORTE DIRECTO

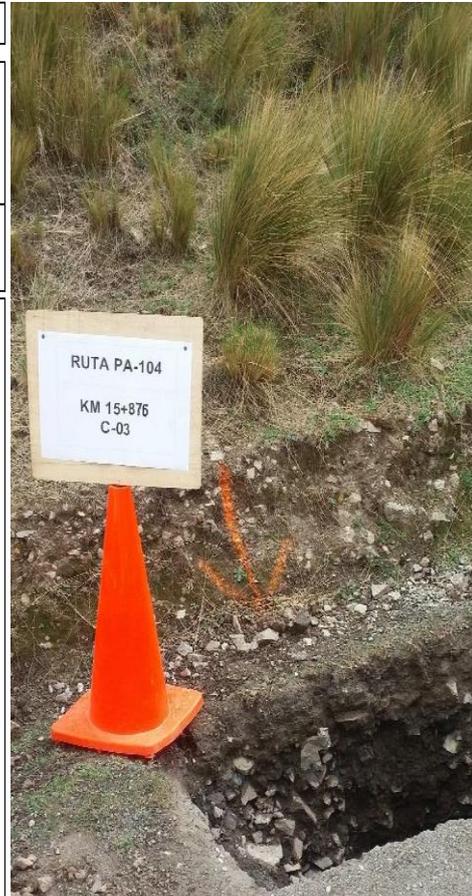
• Perfil Estratigráfico

REGISTRO DE EXCAVACIÓN					
PROYECTO: "Mejoramiento de la Carretera Departamental PA - 104 EMP PE 3N (Puente Salcachupan) - Pallachacra - Junipalca - Chauyar - Pachacrahuay - Tingo Palca - El Pilar - EMP PA - 102 (Div. Pilar), Distrito Yanacancha, Provincia y Región Pasco".					
UBICACIÓN: :PONTÓN KM 15 + 876.50			CALICATA: : C-03 (Est. Izquierdo)		
METODO DE EXPLO.: :A cielo abierto			PROFUN.: : 2.60 M		
NORMA: :ASTM D-2488 (NTP 338.150)			N.F.: N.P.		
PROFUND. (m)	ESPESOR ESTRATO (m)	MUESTRAS OBTENIDAS	SIMBOLO GRAFICO	CLASIFIC. SUCS	DESCRIPCION DEL MATERIAL
0.6	0.6	--		--	Material de cultivo
2.60	2.00	mab-1		CL	Arcilla arenosa, 10% de cantos rodados con grava gruesa subangular en 10%, arena media dura en 40% y finos de plasticidad media en 50%, media resistencia en estado seco, dilatancia rápida, tenacidad media, color negruzco, ningún olor, humedad baja, cementación fuerte, homogénea

Profundidad (m)	0.30-1.60
% Pasa Tamiz N° 4	33.37
% Pasa Tamiz N° 200	13.26
Límite Líquido (%)	28.9
Índice Plástico (%)	21.92
Contenido de Humedad (%)	9.32
Clasificación SUCS	SW
Clasificación ASSHTO	A-2-6
DENSIDAD MAXIMA	2.28
OPTIMO CONT. DE HUM.	7
ENSAYO DE CORTE DIRECTO	
RESISTENCIA MAXIMA	
Angulo de Fricción Interna	22.70°
Cohesion	0.01 kg/cm ²
RESISTENCIA RESIDUAL	
Angulo de Fricción Interna	22.70°
Cohesion	0.01 Kg/cm ²
Capacidad Admisible por corte	1.85 Kg/cm ²

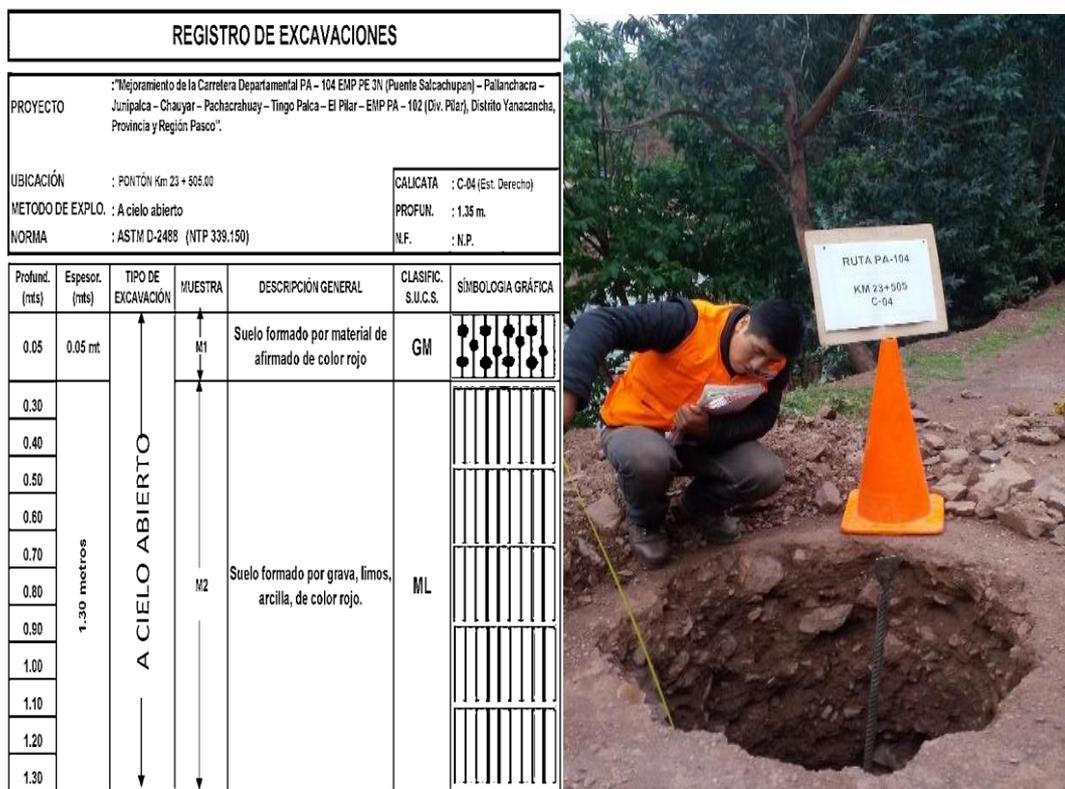
➤ **PONTÓN Km 23 + 505**

• **Perfil Estratigráfico**

Profundidad (m)	0.10-1.20
% Pasa Tamiz N° 4	46.99
% Pasa Tamiz N° 200	10.62
Límite Líquido (%)	25
Índice Plástico (%)	7.48
Contenido de Humedad (%)	9.32
Clasificación SUCS	SW
Clasificación ASSHTO	A-2-4
DENSIDAD MAXIMA	2.14
OPTIMO CONT. DE HUM.	6.02

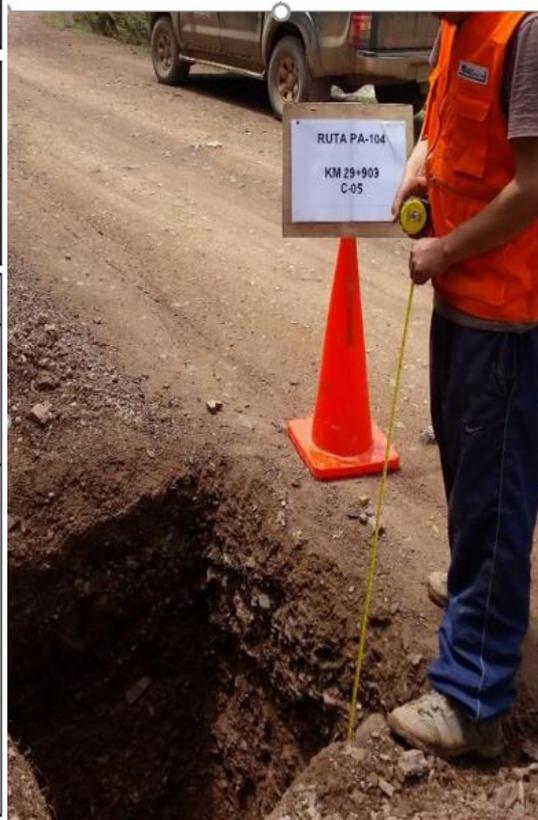
0.10	0.30 mt.	A CIELO ABIERTO	M1	Suelo formado por gravas arcillosas, mezcla de grava-arena-arcilla, de color marrón.	GC	
0.20						
0.30						
0.40	1.10 metros		M3	Suelo formado por arenas mal graduadas, arenas con grava, de color rojo.	SP

Profundidad (m)	0.30-1.20
% Pasa Tamiz Nº 4	33.93
% Pasa Tamiz Nº 200	1.86
Límite Líquido (%)	24.5
Índice Plástico (%)	9.39
Contenido de Humedad (%)	10.34
Clasificación SUCS	SP
Clasificación ASSHTO	A-2-4
DENSIDAD MAXIMA	2.25
OPTIMO CONT. DE HUM.	6.5

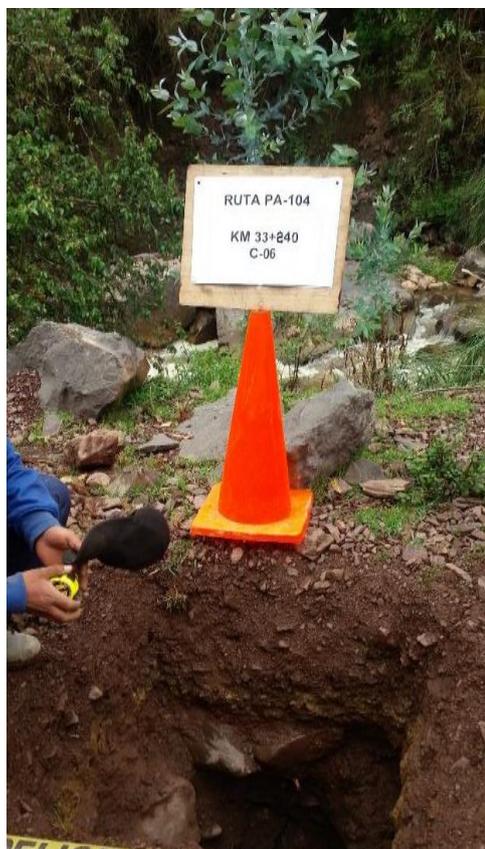
0.3	0.3	--		--	Material de cultivo
1.40	1.10	mab-1		GM	Cantos Rodados y bolonería en la parte superior del estrato muy suelto, con matriz de: Grava limosa, 30% de cantos rodados de TM = 18", con grava gruesa subangular en 35%, arena media dura en 30% y finos de plasticidad media en 35%, media resistencia en estado seco, dilatancia rápida, tenacidad media, color marrón, ningún olor, humedad baja, cementación fuerte, homogénea Bolonería de fondo

1.60	0.2	--		Base rocosa	Areniscas pardo claro

Profundidad (m)	0.40-1.40
% Pasa Tamiz N° 4	61.5
% Pasa Tamiz N° 200	26.43
Límite Líquido (%)	33.2
Índice Plástico (%)	12.21
Contenido de Humedad (%)	6.91
Clasificación SUCS	GP-GM
Clasificación ASSHTO	A-2-6
DENSIDAD MAXIMA	2.07
OPTIMO CONT. DE HUM.	9.5
ENSAYO DE CORTE DIRECTO	
RESISTENCIA MAXIMA	
Angulo de Fricción Interna	34.00°
Cohesion	0.16 kg/cm ²
RESISTENCIA RESIDUAL	
Angulo de Fricción Interna	33.86°
Cohesión	0.16 Kg/cm ²
Capacidad Admisible por corte	2.60 Kg/cm ²

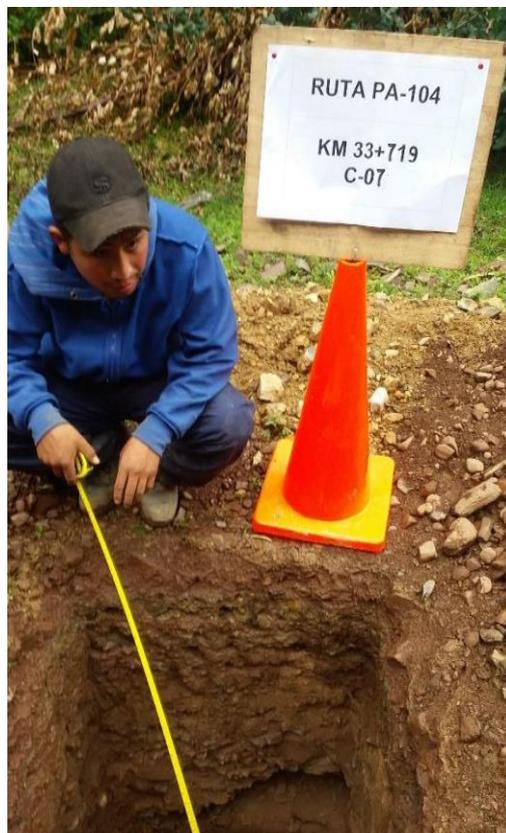
REGISTRO DE EXCAVACIÓN					
PROYECTO : "Mejoramiento de la Carretera Departamental PA - 104 EMP PE 3N (Puente Salcachupan) - Pallanachaca - Junipalca - Chauyar - Pachacrahuay - Tingo Palca - El Pilar - EMP PA - 102 (Div. Pilar), Distrito Yanacancha, Provincia y Región Pasco".					
UBICACIÓN : PONTÓN Km 33 + 719.00				CALICATA : C-07 (Est. Derecho)	
METODO DE EXPLOR. : A cielo abierto				PROFUND. : 1.50 m.	
NORMA : ASTM D-2488 (NTP 339.150)				N.F. : 0.90 m.	
PROFUND. (m)	ESPESOR ESTRATO (m)	MUESTRAS OBTENIDAS	SIMBOLO GRAFICO	CLASIFIC. SUCS	DESCRIPCION DEL MATERIAL

0.5	0.5	--		--	Material de cultivo
1.50	1.00	mab-1		GM	Material granular suelto, con cantos rodados y bolonería de relleno Grava limosa, 20% de cantos rodados de TM= 12", con grava gruesa angular en 70%, arena media dura en 150% y finos de plasticidad media en 15%, media resistencia en estado seco, dilatancia rápida, tenacidad media, color marrón, ningún olor, humedad baja, cementación fuerte, homogénea
					BOLONERÍA

Profundidad (m)	0.23-1.33
% Pasa Tamiz N° 4	28.82
% Pasa Tamiz N° 200	1.25
Límite Líquido (%)	18.2
Índice Plástico (%)	5.24
Contenido de Humedad (%)	11.24
Clasificación SUCS	GP-GM
Clasificación ASSHTO	A-2-4
DENSIDAD MAXIMA	2.24
OPTIMO CONT. DE HUM.	6.6
ENSAYO DE CORTE DIRECTO	
RESISTENCIA MAXIMA	
Angulo de Fricción Interna	30.30°
Cohesion	0.16 kg/cm ²
RESISTENCIA RESIDUAL	
Angulo de Fricción Interna	30.30°
Cohesión	0.16 Kg/cm ²
Capacidad Admisible por corte	2.30 Kg/cm ²

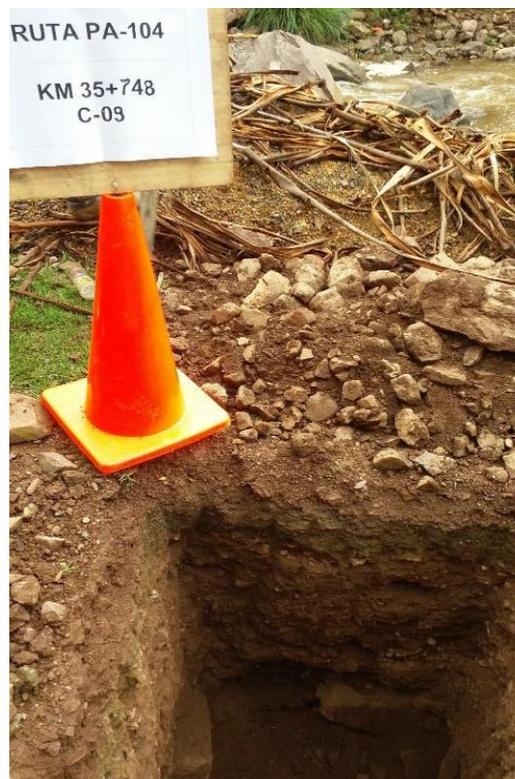
0.50	0.50	--		--	Material de cultivo
1.50	1.00	mab-1		GW	Grava bien graduada 30% de cantos rodados de TM = 30" con grava gruesa subangular en 80%, arena media dura en 10% y finos de plasticidad media en 10%, media resistencia en estado seco, dilatancia rápida, tenacidad media, color marrón rojizo, ningún olor, humedad baja, cementación fuerte, homogénea

2.50	1.00	mab-2		SM	Arena limo arcillosa, 10% de cantos rodados de TM = 2" con grava fina subangular en 20%, arena media dura en 40% y finos de plasticidad media en 40%, media resistencia en estado seco, dilatancia rápida, tenacidad media, color marrón, ningún olor, humedad baja, cementación fuerte, homogénea

Profundidad (m)	1.20-1.30
% Pasa Tamiz N° 4	34.35
% Pasa Tamiz N° 200	13.67
Límite Líquido (%)	0
Índice Plástico (%)	4.95
Contenido de Humedad (%)	5.65
Clasificación SUCS	GW
Clasificación ASSHTO	A-1-a
DENSIDAD MAXIMA	2.1
OPTIMO CONT. DE HUM.	6.6
ENSAYO DE CORTE DIRECTO	
RESISTENCIA MAXIMA	
Angulo de Fricción Interna	34.68°
Cohesion	0.05 kg/cm ²
RESISTENCIA RESIDUAL	
Angulo de Fricción Interna	33.62°
Cohesión	0.44 Kg/cm ²
Capacidad Admisible por corte	252 Kg/cm ²
