**ANÁLISIS DE LA VULNERABILIDAD SÍSMICA DE LAS VIVIENDAS
DEL AA. HH. COLUMNA PASCO - SECTOR 2 DEL DISTRITO DE
YANACANCHA, PASCO**

TESIS

PARA OPTAR EL TÍTULO PROFESIONAL DE INGENIERO CIVIL

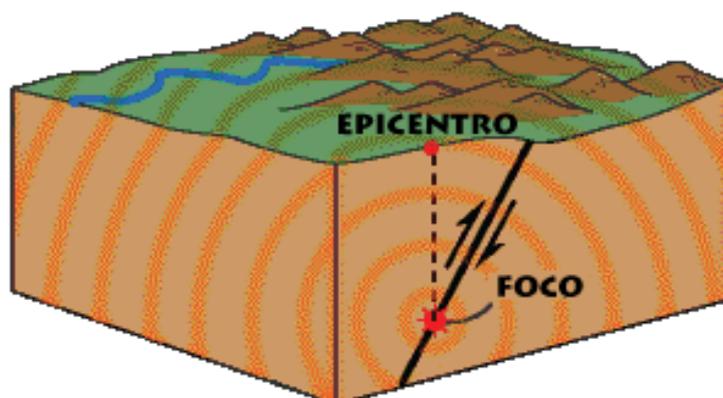
Las ondas sísmicas se clasifican en ondas de cuerpo y en ondas de superficie. Las ondas de cuerpo son aquellas que se transmiten desde el interior de la corteza terrestre hacia la superficie. En cambio, las ondas superficiales solo se transmiten sobre la superficie y son las más perjudiciales para las edificaciones. Para el estudio de los sismos es necesario conocer dos puntos imaginarios. Uno de ellos es el foco o hipocentro, que es el centro de propagación de las ondas sísmicas. El foco se idealiza como un punto en la superficie de falla donde se inicia la ruptura. El otro punto importante es el epicentro, que es la proyección del foco sobre la superficie terrestre.

*Ilustración 7. Epicentro y foco.
Fuente: Propia.*

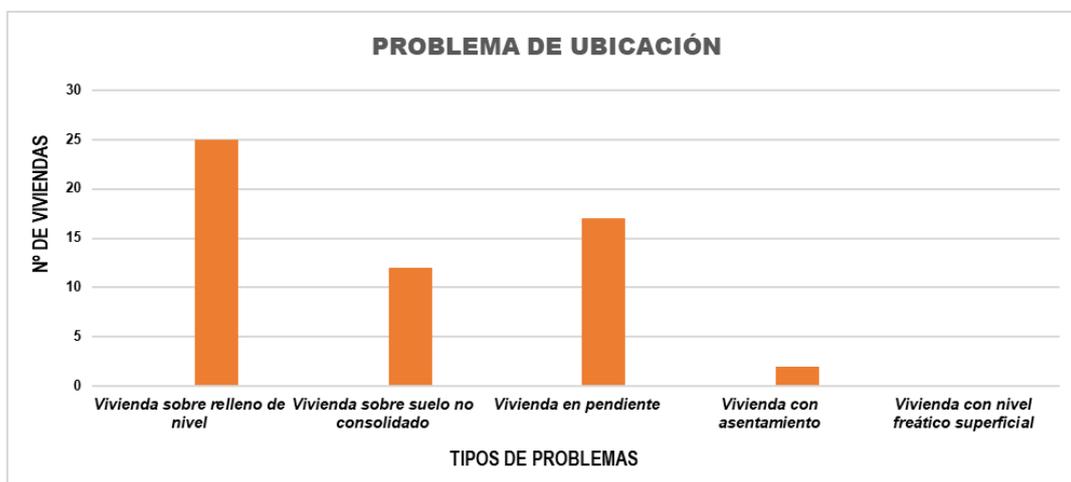
Los diagnósticos realizados en el AA.HH. Columna Pasco – Sector 2 del distrito de Yanacancha muestran que, de un total de 40 viviendas, el 45% de viviendas está construida sobre relleno de nivel, el 21% de estas viviendas están construidas sobre suelo no consolidado y el 30% en pendiente que puede ocasionar problemas de asentamientos (4%), que pueden llevar al colapso de la estructura.

Diagrama 1. Problema de Ubicación

- Que se logró establecer las fallas que presentan las viviendas del AA.HH. Columna Pasco – Sector 2 del distrito de Yanacancha:
 - **Problemas de ubicación** (el mayor problema de las viviendas es que el 45% de las viviendas diagnosticadas están construidas en relleno, que puede ocasionar problemas en las viviendas en la presencia de un sismo de una media escala).

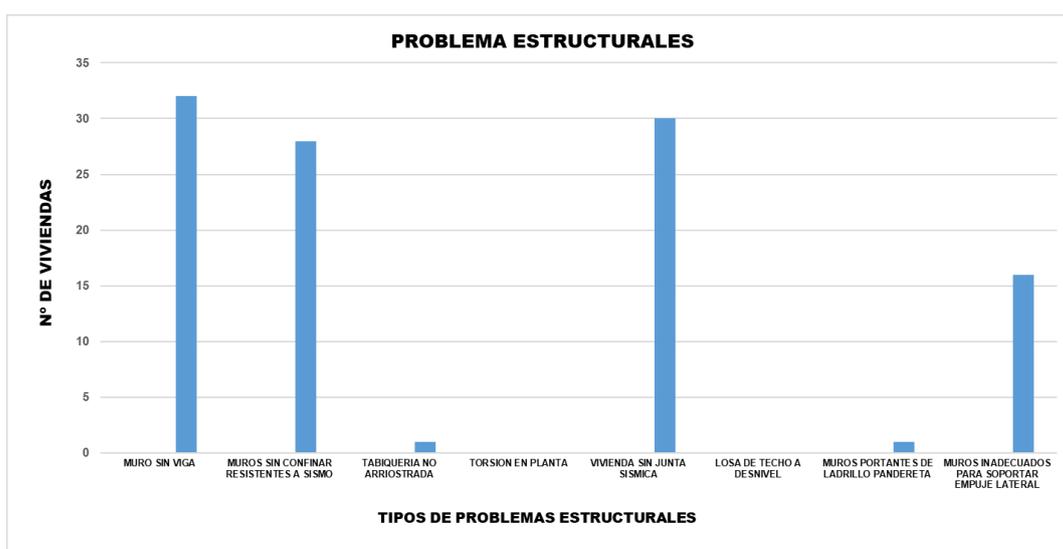
El mayor problema en las viviendas en el AA.HH. Columna Pasco – Sector 2 del distrito de Yanacancha, es que no tienen junta sísmica que permita independizar el comportamiento sísmico de cada una de las viviendas. Se observa que un 28% de viviendas presentan esta deficiencia. Otros de los problemas estructurales son los muros sin viga 30%. Muros Sin Confinar resistentes a sismo 26%. Muros inadecuados para soportar empuje a la tierra 15%.

*Diagrama 2. Problemas Estructurales
Fuente: Propia*

- **Problemas estructurales** (el mayor problema es que no presentan muro con viga. Se observa que un 30% de viviendas presentan esta deficiencia).

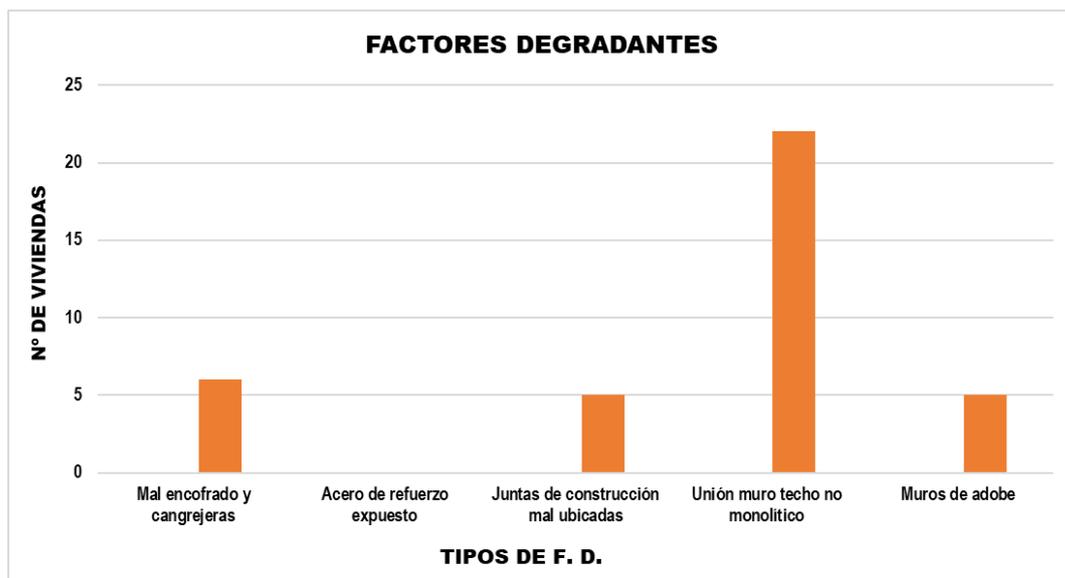
Del total de viviendas diagnosticadas en el AA.HH. Columna Pasco – Sector 2 del distrito de Yanacancha, presenta 58% unión muro techo no monolítico, 16% Mal encofrado y cangrejas, 13% Juntas de construcción mal ubicadas y Muros de adobe.

*Diagrama 3. Problemas Degradantes.
Fuente: Propia*

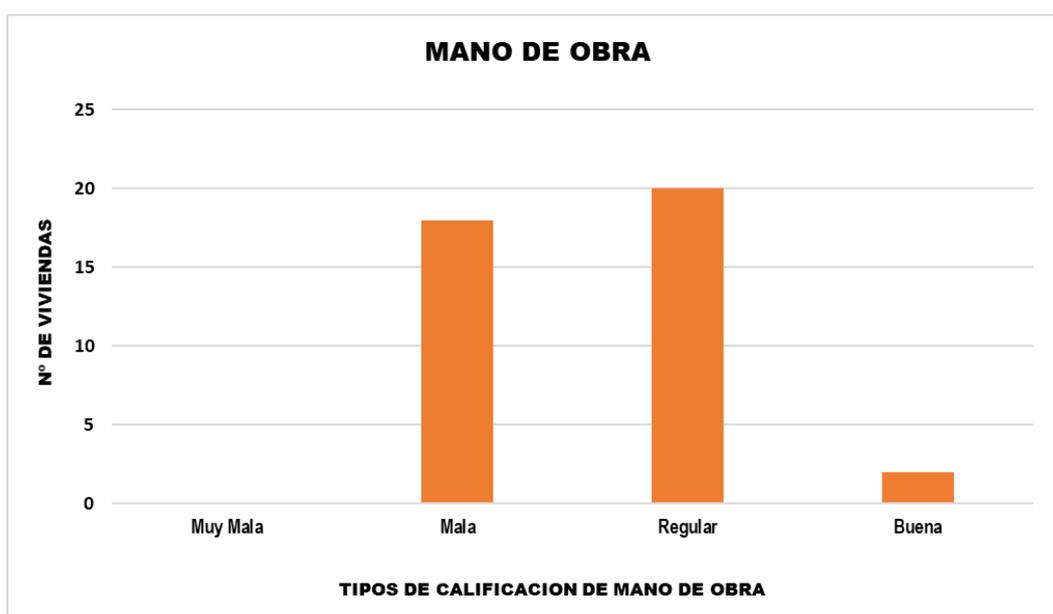
Del total de viviendas diagnosticadas en el AA.HH. Columna Pasco – Sector 2 del distrito de Yanacancha, un 5% tiene buena calidad de mano de obra, seguido de un 50% con calidad de mano de obra regular y un 45% con calidad de mano de obra mala. Se observa que existe una tendencia a la mano de obra de regular a mala calidad.

Diagrama 4. Problema de Mano De Obra

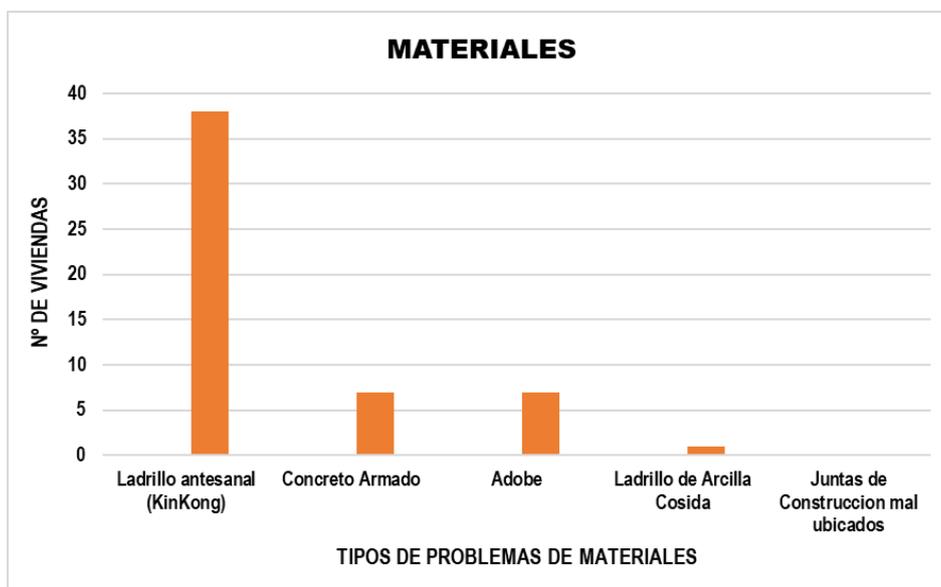
Del total de viviendas diagnosticadas en el AA.HH. Columna Pasco – Sector 2 del distrito de Yanacancha, un 72% Ladrillo artesanal, 13% Concreto Armado, 13% Adobe, 2% Ladrillo de Arcilla cosida. Mediante los porcentajes se tiene un gran % de ladrillos Ladrillos Artesanales, las cuales se fabrican en las volqueteras de la ciudad.

Diagrama 5. % de Problema de Materiales Deficientes.

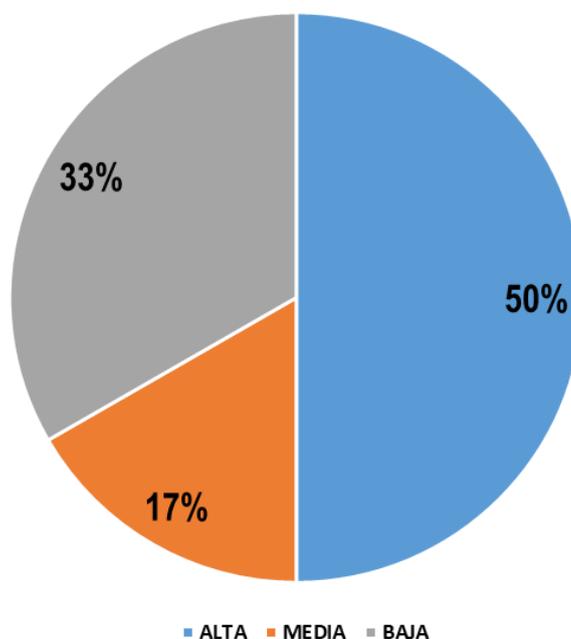
*Diagrama 6. % Vulnerabilidad de las Viviendas
Fuente: Propia*

Del total de viviendas diagnosticadas en el AA.HH. Columna Pasco – Sector 2 del distrito de Yanacancha, se obtiene 50% de las viviendas en Vulnerabilidad ALTA, 17% en media y 33% en baja vulnerabilidad.

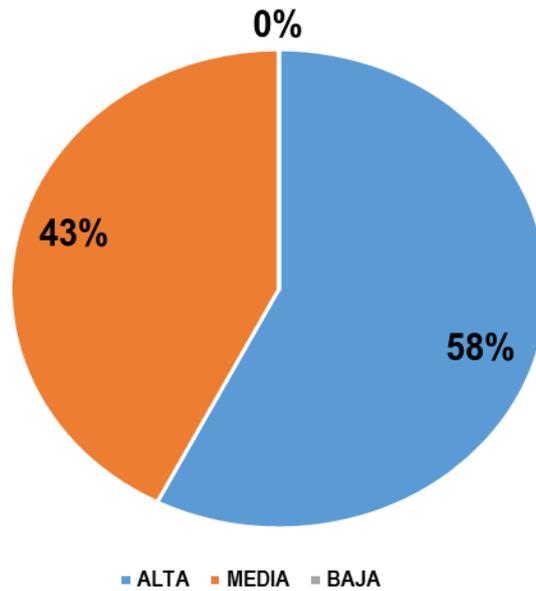
*Diagrama 7. % de Peligro de las Viviendas
Fuente: Propia*

Del total de viviendas diagnosticadas en el AA.HH. Columna Pasco – Sector 2 del distrito de Yanacancha, se obtiene 58% de viviendas en estado de Peligro Alta, y 43% de viviendas en estado de Peligro media.

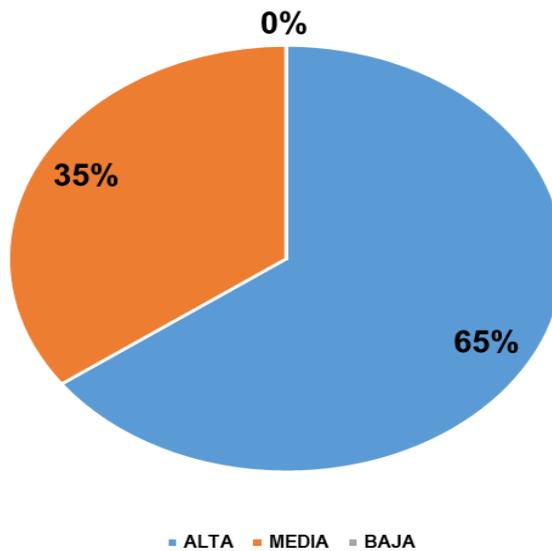
*Diagrama 8. % de Riesgo de las Viviendas
Fuente: Propia*

- Del total de viviendas diagnosticadas en el AA.HH. Columna Pasco – Sector 2 del distrito de Yanacancha, se obtiene 65% de viviendas en estado de Riesgo Alta, y 35% de viviendas en estado de Riesgo media.

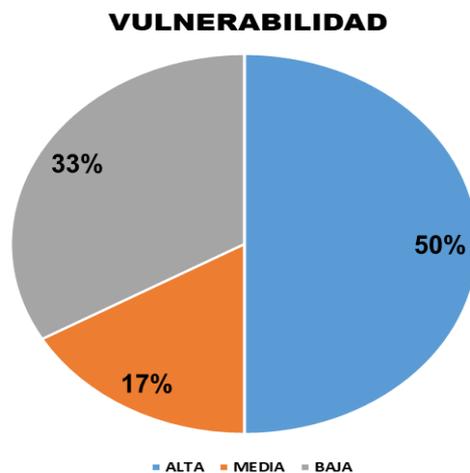
*Diagrama 9. % Vulnerabilidad de las Viviendas
Fuente: Propia*

Del total de viviendas diagnosticadas en el AA.HH. Columna Pasco – Sector 2 del distrito de Yanacancha, se obtiene 50% de las viviendas en Vulnerabilidad ALTA, 17% en media y 33% en baja vulnerabilidad.

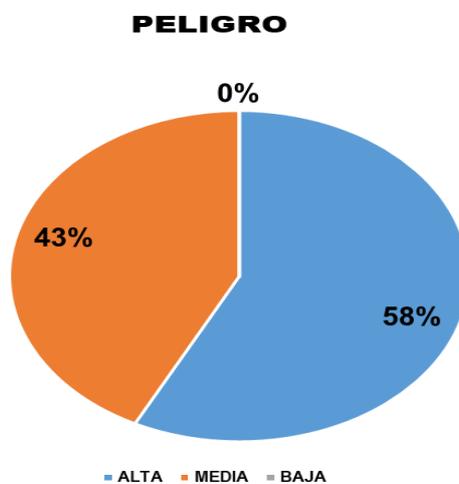
*Diagrama 10. % de Peligro de las Viviendas
Fuente: Propia*

Del total de viviendas diagnosticadas en el AA.HH. Columna Pasco – Sector 2 del distrito de Yanacancha, se obtiene 58% de viviendas en estado de Peligro Alta, y 43% de viviendas en estado de Peligro media.

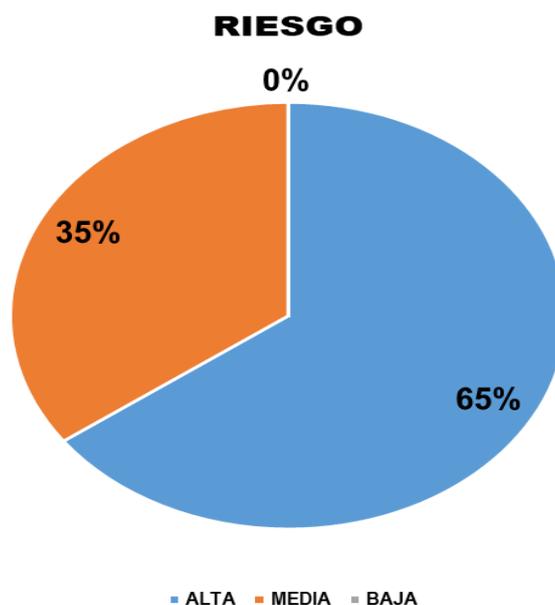
Diagrama 11. % de Riesgo de las Viviendas
