**ANÁLISIS DEL NIVEL DE CONSERVACIÓN DE LA CALZADA  
DE AFIRMADO DEL TRAMO 0+000 KM (SAN JUAN PAMPA) A  
24+000 KM (SALCACHUPAN) SEGÚN LA CALIFICACIÓN DE  
CONDICIÓN DEL MTC, PROVINCIA Y REGIÓN PASCO – 2018**

**TESIS**

**PARA OPTAR EL TITULO PROFESIONAL DE INGENIERO CIVIL**

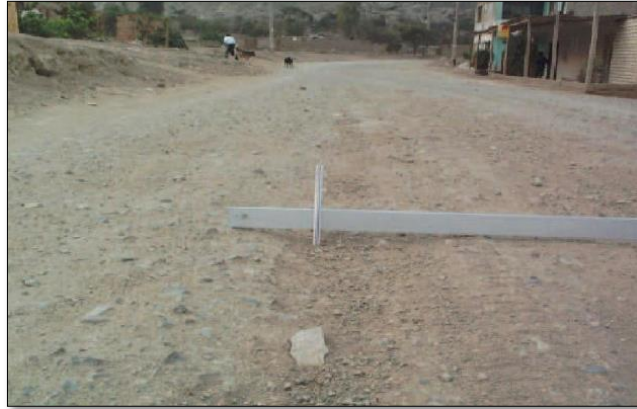
**Imagen 2.** Huellas / hundimientos sensibles al usuario pero < 5 cm  
**Fuente:** MTC

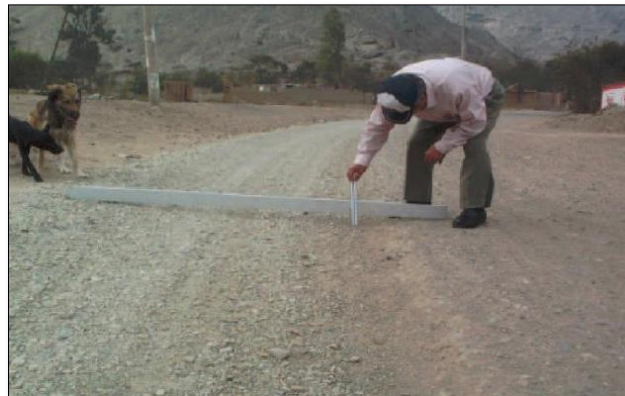
**Imagen 3.** Huellas/hundimientos entre 5 cm y 10 cm  
**Fuente:** MTC

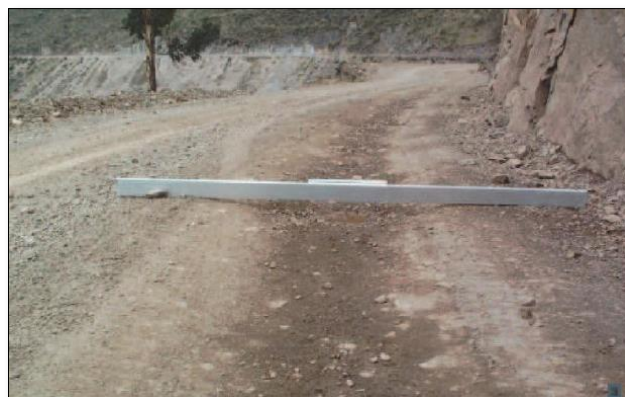
**Imagen 4.** Huellas/hundimientos  $\geq$  10 cm  
**Fuente:** MTC.

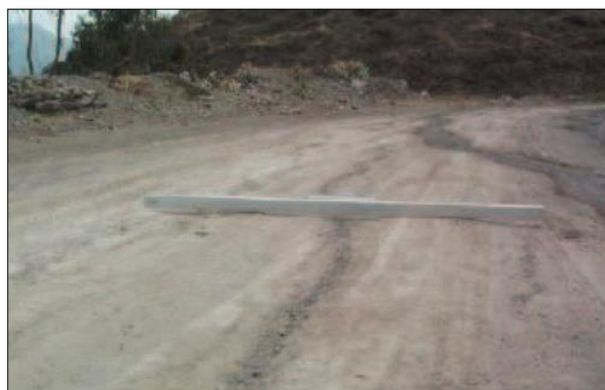
*Imagen 5. Gravedad 1: Sensible al usuario pero < 5 cm*  
**Fuente:** MTC

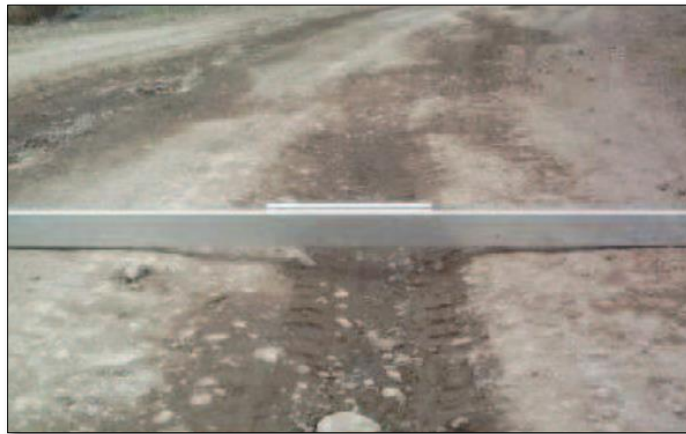
**Imagen 6.** Gravedad 2: Profundidad entre 5 cm y 10 cm  
**Fuente:** MTC

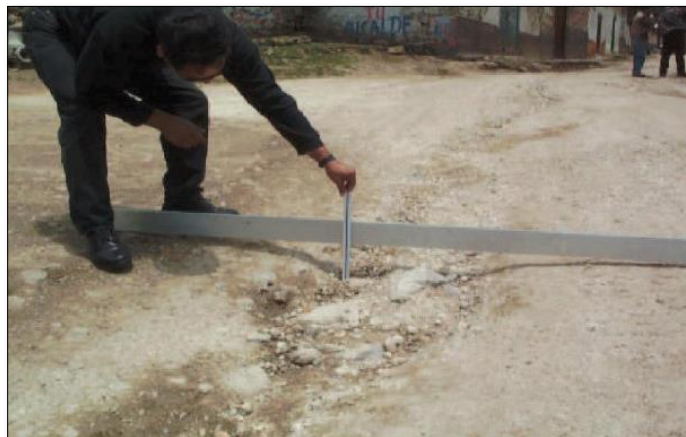
**Imagen 7.** Gravedad 3: Profundidad  $\geq$  10 cm  
**Fuente:** MTC

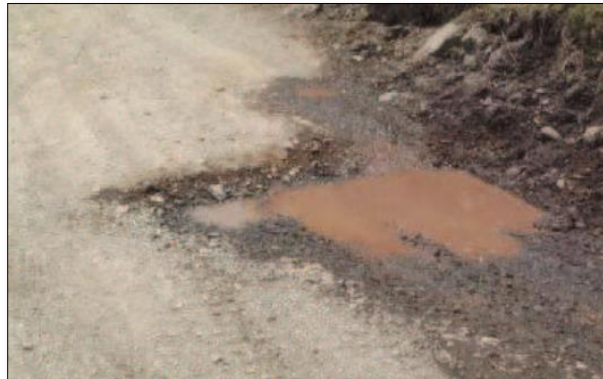
**Imagen 8.** Gravedad 1: Pueden repararse por mantenimiento rutinario  
**Fuente:** MTC

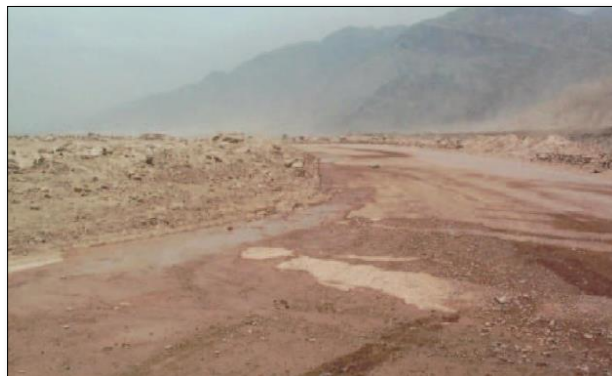
**Imagen 9.** Gravedad 2: Necesita una capa de material adicional  
**Fuente:** MTC

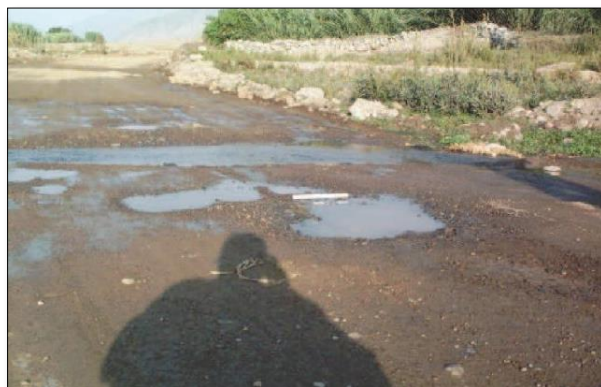
**Imagen 10.** Gravedad 3: Necesita una reconstrucción  
**Fuente:** MTC

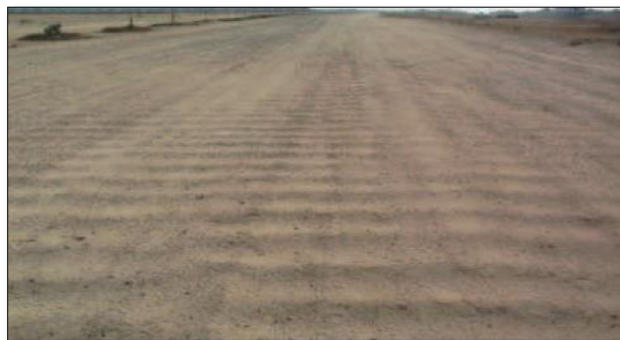
**Imagen 11.** Gravedad 1: Sensible al usuario, pero < 5 cm  
Fuente: MTC

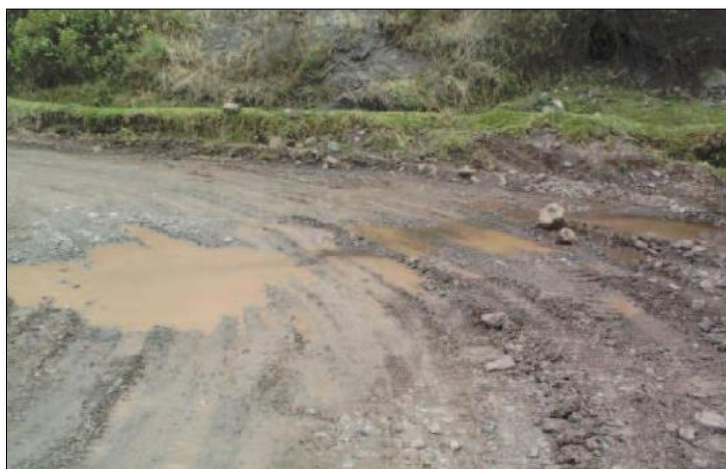
**Causas:** Ambos deterioros o fallas resultan de un drenaje deficiente.

*Imagen 12. LODAZAL*  
**Fuente:** MTC

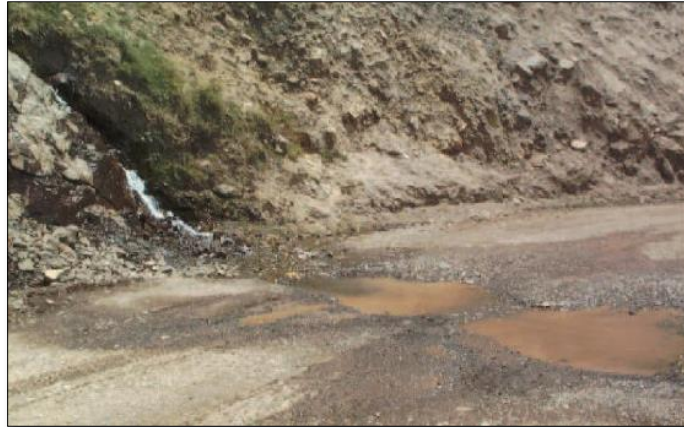
*Imagen 13. CRUCE DE AGUA*  
Fuente: MTC

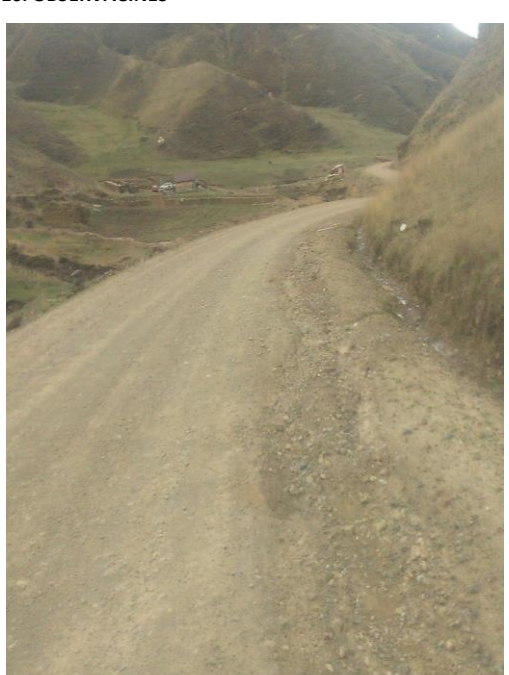
81	16.70	17.00	M	14.50				
81	0.00	0.00		0.00				
82	0.00	0.00		0.00				
82	0.00	0.00		0.00				
82	16.67	17.00	H	0.00				
83	0.00	0.00		0.00				
83	62.22	62.00	M	30.20				
83	0.00	0.00		0.00				
84	0.00	0.00		0.00				
84	0.00	0.00		0.00				
84	15.00	15.00	H	0.00				
85	0.00	0.00		0.00				
85	0.00	0.00		0.00				
85	0.00	0.00		0.00				
86	0.00	0.00		0.00				
86	16.67	17.00	M	23.80				
86	0.00	0.00		0.00				
87	0.00	0.00		0.00				
87	0.00	0.00		0.00				
87	16.67	17.00	H	19.00

e. VALOR TOTAL DEDUCIBLE			q		g. URCI:		h. CLASIFICACION:	
87.5			5		55		REGULAR

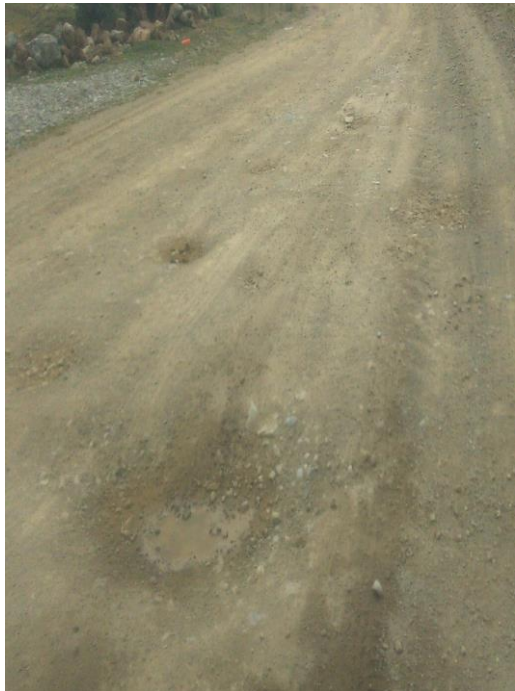
81	0.00	0.00		0.00					
81	0.00	0.00		0.00					
81	14.71	15.00	H	19.00					
82	0.00	0.00		0.00					
82	0.00	0.00		0.00					
82	9.80	10.00	H	9.80					
83	0.00	0.00		0.00					
83	0.00	0.00		0.00					
83	49.02	49.00	H	40.00					
84	0.00	0.00		0.00					
84	4.00	4.00	M	4.00					
84	0.00	0.00		0.00					
85	0.00	0.00		0.00					
85	0.49	0.00	M	0.00					
85	3.43	3.00	H	22.40					
86	0.00	0.00		0.00					
86	0.00	0.00		0.00					
86	8.82	9.00	H	20.00					
87	7.35	7.00	L	4.00					
87	0.00	0.00		0.00					
87	0.00	0.00		0.00

e. VALOR TOTAL DEDUCIBLE			q	g. URCI:	h. CLASIFICACION:				
119.2			7	41.6	POBRE

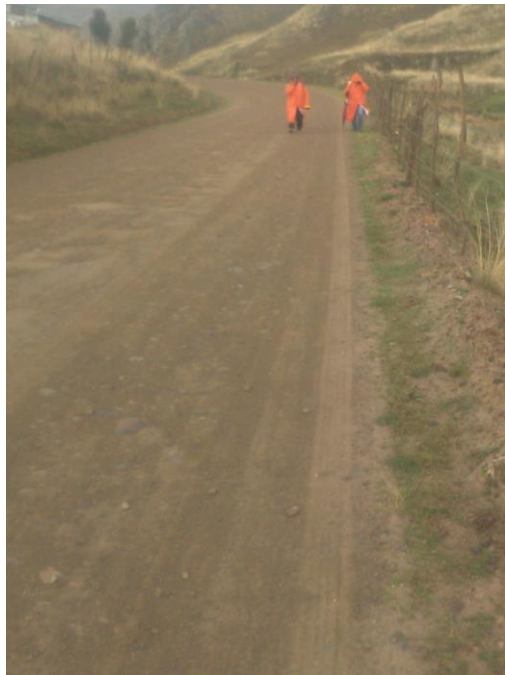
81	0.00	0.00		0.00				
81	15.60	16.00	M	14.00				
81	0.00	0.00		0.00				
82	0.00	0.00		0.00				
82	0.00	0.00		0.00				
82	10.42	10.00	H	9.80				
83	0.00	0.00		0.00				
83	46.88	47.00	M	29.20				
83	0.00	0.00		0.00				
84	0.00	0.00		0.00				
84	4.00	4.00	M	4.00				
84	0.00	0.00		0.00				
85	0.00	0.00		0.00				
85	5.21	5.00	M	14.20				
85	1.56	2.00	H	15.00				
86	0.00	0.00		0.00				
86	12.50	13.00	M	20.00				
86	0.00	0.00		0.00				
87	0.00	0.00		0.00				
87	0.00	0.00		0.00				
87	0.00	0.00		0.00

e. VALOR TOTAL DEDUCIBLE <b>106.2</b>			q <b>6</b>	g. URCI: <b>49</b>		h. CLASIFICACION: <b>POBRE</b>

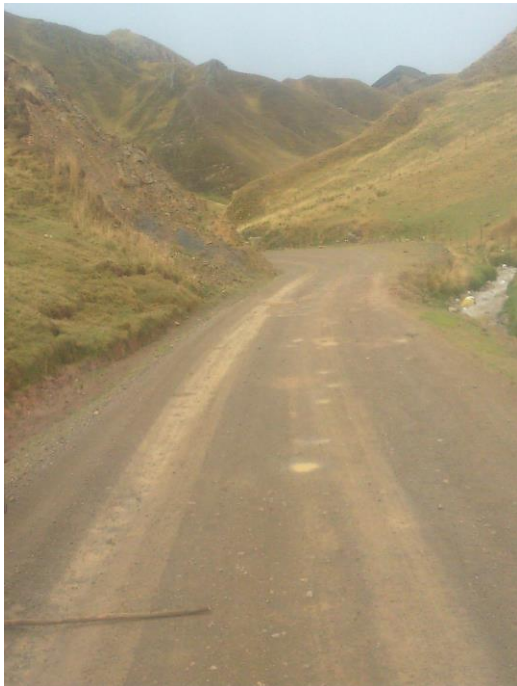
81	0.00	0.00		0.00					
81	0.00	0.00		0.00					
81	20.00	20.00	H	24.00					
82	0.00	0.00		0.00					
82	0.00	0.00		0.00					
82	13.33	13.00	H	0.00					
83	0.00	0.00		0.00					
83	0.00	0.00		0.00					
83	0.00	0.00		0.00					
84	0.00	0.00		0.00					
84	4.00	4.00	M	4.00					
84	0.00	0.00		0.00					
85	1.33	1.00	L	2.00					
85	6.67	7.00	M	18.80					
85	0.00	0.00		0.00					
86	0.00	0.00		0.00					
86	16.00	16.00	M	22.80					
86	18.00	18.00	H	26.40					
87	0.00	0.00		0.00					
87	20.00	20.00	M	14.60					
87	0.00	0.00		0.00

e. VALOR TOTAL DEDUCIBLE			q	g. URCI:		h. CLASIFICACION:			
112.6			7	44.6		POBRE

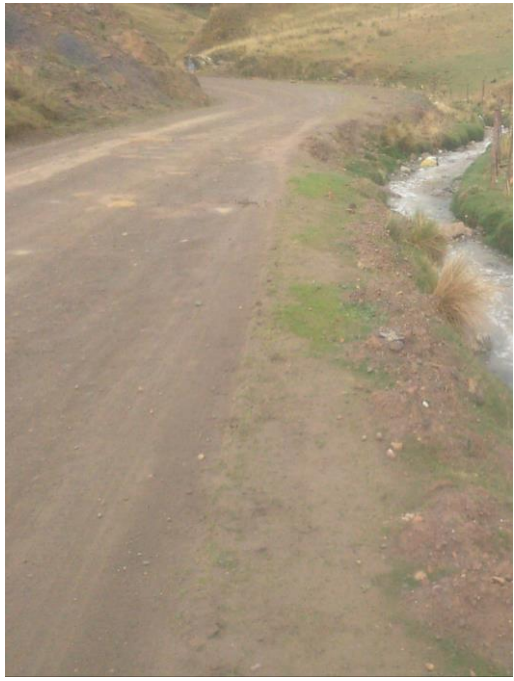
8. CANTIDAD Y SEVERIDAD DE FALLA									
TIPO			81	82	83	84	85	86	87
CANTIDAD Y SEVERIDAD	BAJO								
	MEDIO				75	X	7	24	30
	ALTO		30				10	20	
9. CALULO DEL URCI (INDICE DE CONDICION DE PAVIMENTO)									
TIPO DE FALLA a	DENSIDAD b	Densidad redondeo c	SEVERIDAD D c	VALOR DEDUCIBLE E d	10. OBSERVACIONES

81	0.00	0.00		0.00					
81	0.00	0.00		0.00					
81	16.67	17.00	H	21.00					
82	0.00	0.00		0.00					
82	0.00	0.00		0.00					
82	0.00	0.00		0.00					
83	0.00	0.00		0.00					
83	41.67	42.00	M	27.00					
83	0.00	0.00		0.00					
84	0.00	0.00		0.00					
84	4.00	4.00	M	4.00					
84	0.00	0.00		0.00					
85	0.00	0.00		0.00					
85	3.89	4.00	M	11.00					
85	5.56	6.00	H	34.00					
86	0.00	0.00		0.00					
86	13.33	13.00	M	20.00					
86	11.11	11.00	H	21.50					
87	0.00	0.00		0.00					
87	16.67	17.00	M	13.60					
87	0.00	0.00		0.00

e. VALOR TOTAL DEDUCIBLE <b>152.1</b>			q <b>7</b>	g. URCI: <b>27.6</b>		h. CLASIFICACION: <b>MUY POBRE</b>

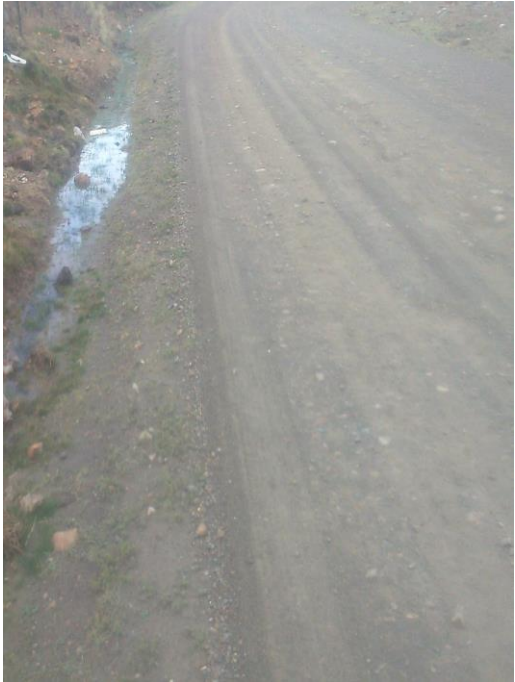
8. CANTIDAD Y SEVERIDAD DE FALLA									
TIPO			81	82	83	84	85	86	87
CANTIDAD Y SEVERIDAD	BAJO								27
	MEDIO				X	8	18		
	ALTO		30	20	112		3		
9. CALULO DEL URCI (INDICE DE CONDICION DE PAVIMENTO)									
TIPO DE FALLA a	DENSIDAD b	Densidad redondeo d	SEVERIDAD D c	VALOR DEDUCIBLE E d	10. OBSERVACIONES

81	0.00	0.00		0.00					
81	0.00	0.00		0.00					
81	16.67	17.00	H	21.00					
82	0.00	0.00		0.00					
82	0.00	0.00		0.00					
82	11.11	11.00	H	0.00					
83	0.00	0.00		0.00					
83	0.00	0.00		0.00					
83	62.22	62.00	H	40.50					
84	0.00	0.00		0.00					
84	4.00	4.00	M	4.00					
84	0.00	0.00		0.00					
85	0.00	0.00		0.00					
85	4.44	4.00	M	11.00					
85	1.67	2.00	H	15.00					
86	0.00	0.00		0.00					
86	10.00	10.00	M	17.00					
86	0.00	0.00		0.00					
87	15.00	15.00	L	7.80					
87	0.00	0.00		0.00					
87	0.00	0.00		0.00

e. VALOR TOTAL DEDUCIBLE			q	g. URCI:		h. CLASIFICACION:			
116.3			7	43		POBRE

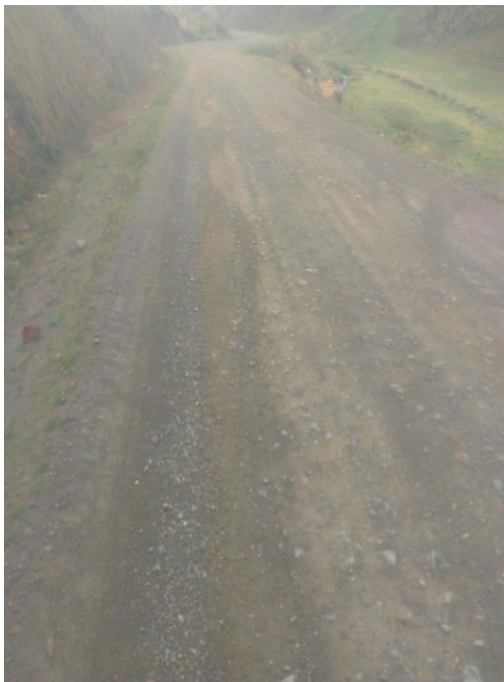
8. CANTIDAD Y SEVERIDAD DE FALLA									
TIPO			81	82	83	84	85	86	87
CANTIDAD Y SEVERIDAD	BAJO								
	MEDIO		30		168			18	
	ALTO			20		X		54	32
9. CALULO DEL URCI (INDICE DE CONDICION DE PAVIMENTO)									
TIPO DE FALLA a	DENSIDAD b	Densidad redondeo c	SEVERIDAD d	VALOR DEDUCIBLE e	10. OBSERVACIONES

81	0.00	0.00		0.00					
81	10.00	10.00	M	9.00					
81	0.00	0.00		0.00					
82	0.00	0.00		0.00					
82	0.00	0.00		0.00					
82	6.67	7.00	H	0.00					
83	0.00	0.00		0.00					
83	56.00	56.00	M	30.20					
83	0.00	0.00		0.00					
84	0.00	0.00		0.00					
84	0.00	0.00		0.00					
84	15.00	15.00	H	0.00					
85	0.00	0.00		0.00					
85	0.00	0.00		0.00					
85	0.00	0.00		0.00					
86	0.00	0.00		0.00					
86	6.00	6.00	M	11.80					
86	18.00	18.00	H	26.40					
87	0.00	0.00		0.00					
87	0.00	0.00		0.00					
87	10.67	11.00	H	13.60

e. VALOR TOTAL DEDUCIBLE <b>91</b>			q <b>6</b>	g. URCI: <b>57</b>		h. CLASIFICACION: <b>REGULAR</b>

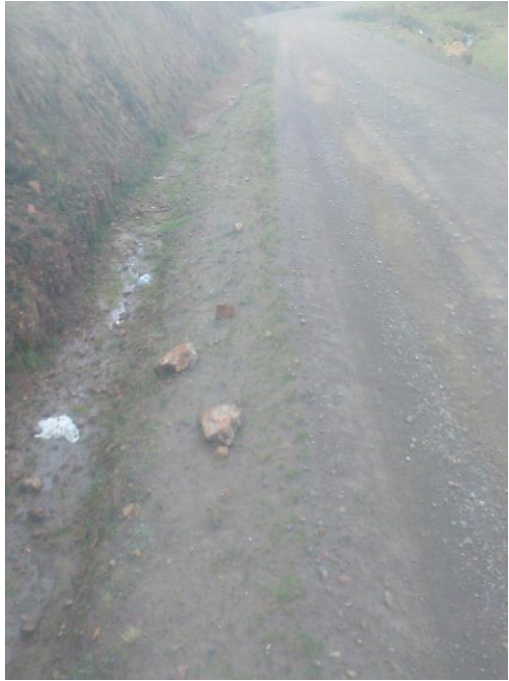
8. CANTIDAD Y SEVERIDAD DE FALLA									
TIPO			81	82	83	84	85	86	87
CANTIDAD Y SEVERIDAD	BAJO								
	MEDIO		30		158	X		18	31
	ALTO			30				21	
9. CALULO DEL URCI (INDICE DE CONDICION DE PAVIMENTO)									
TIPO DE FALLA a	DENSIDAD b	Densidad redondeo d	SEVERIDAD D c	VALOR DEDUCIBLE E d	10. OBSERVACIONES

81	0.00	0.00		0.00					
81	15.40	15.00	M	13.00					
81	0.00	0.00		0.00					
82	0.00	0.00		0.00					
82	0.00	0.00		0.00					
82	15.38	15.00	H	14.00					
83	0.00	0.00		0.00					
83	81.03	81.00	M	30.20					
83	0.00	0.00		0.00					
84	0.00	0.00		0.00					
84	4.00	4.00	M	4.00					
84	0.00	0.00		0.00					
85	0.00	0.00		0.00					
85	0.00	0.00		0.00					
85	0.00	0.00		0.00					
86	0.00	0.00		0.00					
86	9.23	9.00	M	16.00					
86	10.77	11.00	H	21.50					
87	0.00	0.00		0.00					
87	15.90	16.00	M	13.00					
87	0.00	0.00		0.00

e. VALOR TOTAL DEDUCIBLE <b>111.7</b>			q <b>6</b>	g. URCI: <b>45</b>		h. CLASIFICACION: <b>POBRE</b>

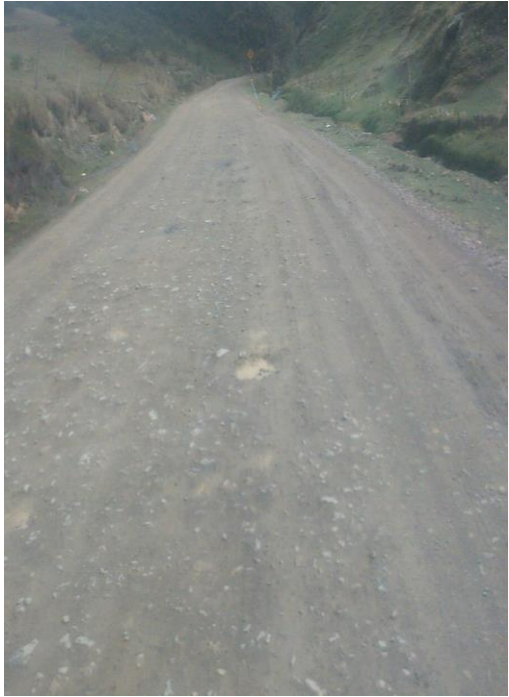
8. CANTIDAD Y SEVERIDAD DE FALLA									
TIPO			81	82	83	84	85	86	87
CANTIDAD Y SEVERIDAD	BAJO								15
	MEDIO		30			X	7	15	
	ALTO			30	105		3		
9. CALULO DEL URCI (INDICE DE CONDICION DE PAVIMENTO)									
TIPO DE FALLA a	DENSIDAD b	Densidad redondeo d	SEVERIDAD D c	VALOR DEDUCIBLE E d	10. OBSERVACIONES

81	0.00	0.00		0.00					
81	16.70	17.00	M	14.50					
81	0.00	0.00		0.00					
82	0.00	0.00		0.00					
82	0.00	0.00		0.00					
82	16.67	17.00	H	0.00					
83	0.00	0.00		0.00					
83	0.00	0.00		0.00					
83	58.33	58.00	H	40.50					
84	0.00	0.00		0.00					
84	4.00	4.00	M	4.00					
84	0.00	0.00		0.00					
85	0.00	0.00		0.00					
85	3.89	4.00	M	11.00					
85	1.67	2.00	H	15.00					
86	0.00	0.00		0.00					
86	8.33	8.00	M	14.50					
86	0.00	0.00		0.00					
87	8.33	8.00	L	4.20					
87	0.00	0.00		0.00					
87	0.00	0.00		0.00

e. VALOR TOTAL DEDUCIBLE			q	g. URCI:		h. CLASIFICACION:			
103.7			7	50		POBRE

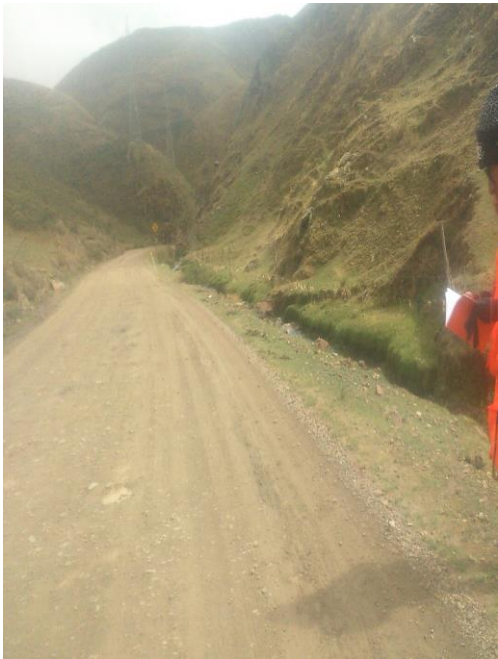
HOJA DE INSPECCION DE CARRETERA NO AFIRMADA								
<b>1. DIVISION:</b>			<b>2. TRAMO:</b> 9+380    9+410			<b>3. FECHA:</b> 29/10/2018		
<b>4. UNIDAD DE MUESTRA:</b>		U20	<b>5. AREA DE MUESTRA:</b> 30 6                                  180 m2			<b>6. INSPECTOR:</b>		
<b>7. CROQUIS:</b>						<b>TIPOS DE FALLA</b>		
<div style="display: flex; justify-content: space-between; align-items: center;"> <span>9+380</span> <div style="border: 1px solid black; width: 150px; height: 30px;"></div> <span>9+410</span> </div>						81. Sección transversal incorrecta (m).

87. Pérdida de agregados (m)		
8. CANTIDAD Y SEVERIDAD DE FALLA								
TIPO		81	82	83	84	85	86	87
CANTIDAD Y SEVERIDAD	BAJO							25
	MEDIO	30	20	98		17	12.5	
	ALTO				X	5

81	0.00	0.00		0.00				
81	16.70	17.00	M	14.50				
81	0.00	0.00		0.00				
82	0.00	0.00		0.00				
82	11.11	11.00	M	0.00				
82	0.00	0.00		0.00				
83	0.00	0.00		0.00				
83	54.44	54.00	M	30.20				
83	0.00	0.00		0.00				
84	0.00	0.00		0.00				
84	0.00	0.00		0.00				
84	15.00	15.00	H	0.00				
85	0.00	0.00		0.00				
85	9.44	9.00	M	23.00				
85	2.78	3.00	H	22.40				
86	0.00	0.00		0.00				
86	6.94	7.00	M	13.20				
86	0.00	0.00		0.00				
87	13.89	14.00	L	7.20				
87	0.00	0.00		0.00				
87	0.00	0.00		0.00				
<b>e. VALOR TOTAL DEDUCIBLE</b>			<b>q</b>	<b>g. URCI:</b>		<b>h. CLASIFICACION:</b>		
<b>110.5</b>			<b>7</b>	<b>45.8</b>		<b>POBRE</b>

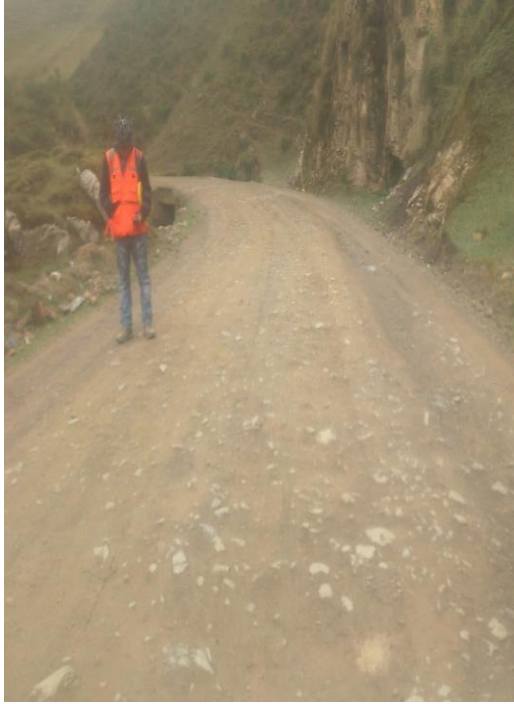
8. CANTIDAD Y SEVERIDAD DE FALLA									
TIPO			81	82	83	84	85	86	87
BAJO									
MEDIO			30	30	120		5	10	
ALTO						X		16	30
9. CALULO DEL URCI (INDICE DE CONDICION DE PAVIMENTO)									
TIPO DE FALLA a	DENSIDAD b	Densidad redondeo d	SEVERIDAD D c	VALOR DEDUCIBLE E d	10. OBSERVACIONES

81	0.00	0.00		0.00					
81	17.20	17.00	M	14.50					
81	0.00	0.00		0.00					
82	0.00	0.00		0.00					
82	17.24	17.00	M	0.00					
82	0.00	0.00		0.00					
83	0.00	0.00		0.00					
83	68.97	69.00	M	30.20					
83	0.00	0.00		0.00					
84	0.00	0.00		0.00					
84	0.00	0.00		0.00					
84	15.00	15.00	H	0.00					
85	0.00	0.00		0.00					
85	2.87	3.00	M	9.00					
85	0.00	0.00		0.00					
86	0.00	0.00		0.00					
86	5.75	6.00	M	11.80					
86	9.20	9.00	H	20.00					
87	0.00	0.00		0.00					
87	0.00	0.00		0.00					
87	17.24	17.00	H	19.00

e. VALOR TOTAL DEDUCIBLE			q	g. URCI:		h. CLASIFICACION:			
104.5			7	49.5		POBRE

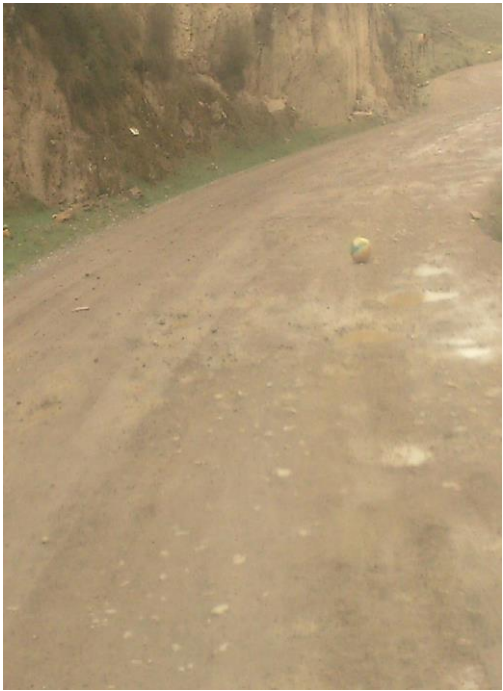
8. CANTIDAD Y SEVERIDAD DE FALLA								
TIPO		81	82	83	84	85	86	87
	BAJO							
	MEDIO			87.5	X	5	25	
	ALTO	30	30				17	25
9. CALULO DEL URCI (INDICE DE CONDICION DE PAVIMENTO)								
TIPO DE FALLA a	DENSIDAD b	Densidad redondeado d	SEVERIDAD D c	VALOR DEDUCIBLE E d	10. OBSERVACIONES

81	0.00	0.00		0.00				
81	0.00	0.00		0.00				
81	17.54	18.00	H	22.20				
82	0.00	0.00		0.00				
82	0.00	0.00		0.00				
82	17.54	18.00	H	0.00				
83	0.00	0.00		0.00				
83	51.17	51.00	M	30.20				
83	0.00	0.00		0.00				
84	0.00	0.00		0.00				
84	4.00	4.00	M	4.00				
84	0.00	0.00		0.00				
85	0.00	0.00		0.00				
85	2.92	3.00	M	9.00				
85	0.00	0.00		0.00				
86	0.00	0.00		0.00				
86	14.62	15.00	M	22.00				
86	9.94	10.00	H	20.80				
87	0.00	0.00		0.00				
87	0.00	0.00		0.00				
87	14.62	15.00	H	17.20

e. VALOR TOTAL DEDUCIBLE <b>125.4</b>			q <b>7</b>	g. URCI: <b>38.5</b>		h. CLASIFICACION: <b>MUY POBRE</b>

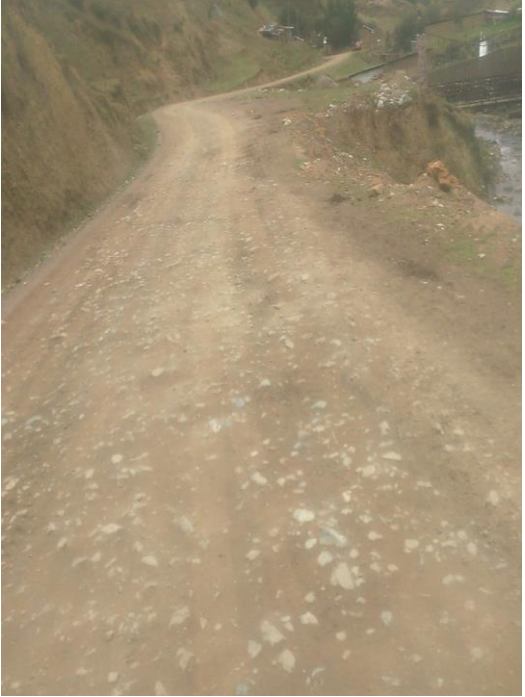
8. CANTIDAD Y SEVERIDAD DE FALLA									
TIPO			81	82	83	84	85	86	87
BAJO						X			
MEDIO				20			3	19.8	
ALTO			30		112.5		3		
9. CALULO DEL URCI (INDICE DE CONDICION DE PAVIMENTO)									
TIPO DE FALLA a	DENSIDAD b	Densidad redondeo d	SEVERIDAD D c	VALOR DEDUCIBLE E d	10. OBSERVACIONES

81	0.00	0.00		0.00					
81	0.00	0.00		0.00					
81	18.87	19.00	H	23.00					
82	0.00	0.00		0.00					
82	12.58	13.00	M	0.00					
82	0.00	0.00		0.00					
83	0.00	0.00		0.00					
83	0.00	0.00		0.00					
83	70.75	71.00	H	40.50					
84	2.00	2.00	L	2.00					
84	0.00	0.00		0.00					
84	0.00	0.00		0.00					
85	0.00	0.00		0.00					
85	1.89	2.00	M	6.00					
85	1.89	2.00	H	15.00					
86	0.00	0.00		0.00					
86	12.45	12.00	M	19.00					
86	0.00	0.00		0.00					
87	0.00	0.00		0.00					
87	0.00	0.00		0.00					
87	0.00	0.00		0.00

e. VALOR TOTAL DEDUCIBLE			q	g. URCI:		h. CLASIFICACION:			
105.5			6	49		POBRE

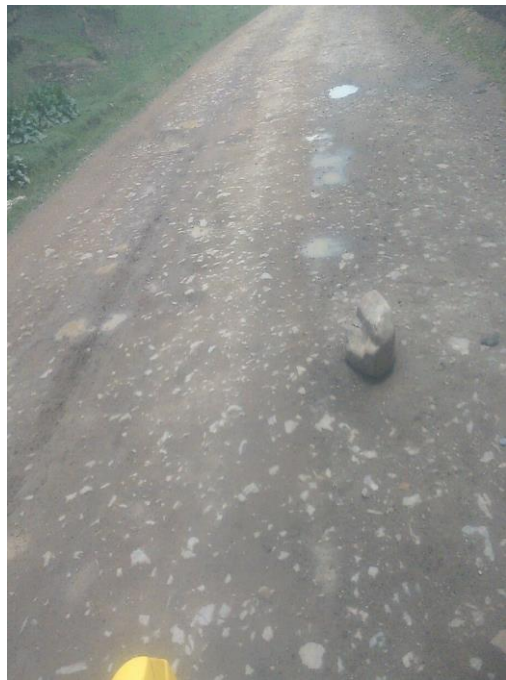
87. Pérdida de agregados (m)			
8. CANTIDAD Y SEVERIDAD DE FALLA									
TIPO		81	82	83	84	85	86	87	
	BAJO								
	MEDIO			83	X	18	21		
	ALTO	30	30			6

81	0.00	0.00		0.00					
81	0.00	0.00		0.00					
81	20.00	20.00	H	24.00					
82	0.00	0.00		0.00					
82	0.00	0.00		0.00					
82	20.00	20.00	H	17.80					
83	0.00	0.00		0.00					
83	55.33	55.00	M	30.20					
83	0.00	0.00		0.00					
84	0.00	0.00		0.00					
84	4.00	4.00	M	4.00					
84	0.00	0.00		0.00					
85	0.00	0.00		0.00					
85	12.00	12.00	M	28.00					
85	4.00	4.00	H	28.00					
86	0.00	0.00		0.00					
86	14.00	14.00	M	21.00					
86	0.00	0.00		0.00					
87	0.00	0.00		0.00					
87	0.00	0.00		0.00					
87	0.00	0.00		0.00

e. VALOR TOTAL DEDUCIBLE			q	g. URCI:		h. CLASIFICACION:			
<b>153</b>			<b>6</b>	<b>25.8</b>		<b>MUY POBRE</b>

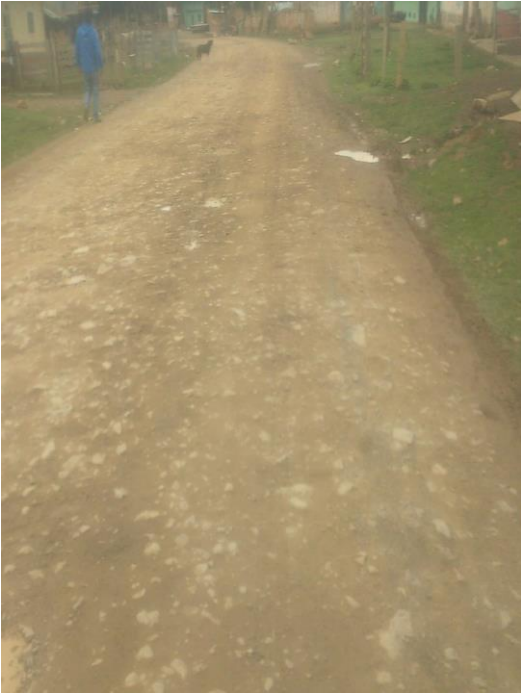
8. CANTIDAD Y SEVERIDAD DE FALLA									
TIPO			81	82	83	84	85	86	87
BAJO									
MEDIO				40		X	14		
ALTO			30		159		6		
9. CALULO DEL URCI (INDICE DE CONDICION DE PAVIMENTO)									
TIPO DE FALLA a	DENSIDAD b	Densidad redondeo d	SEVERIDAD D c	VALOR DEDUCIBLE E d	10. OBSERVACIONES

81	0.00	0.00		0.00					
81	0.00	0.00		0.00					
81	18.87	19.00	H	23.00					
82	0.00	0.00		0.00					
82	25.16	25.00	M	16.80					
82	0.00	0.00		0.00					
83	0.00	0.00		0.00					
83	0.00	0.00		0.00					
83	100.00	100.00	H	40.50					
84	0.00	0.00		0.00					
84	4.00	4.00	M	4.00					
84	0.00	0.00		0.00					
85	0.00	0.00		0.00					
85	8.81	9.00	M	23.00					
85	3.77	4.00	H	28.00					
86	0.00	0.00		0.00					
86	0.00	0.00		0.00					
86	0.00	0.00		0.00					
87	0.00	0.00		0.00					
87	0.00	0.00		0.00					
87	0.00	0.00		0.00

e. VALOR TOTAL DEDUCIBLE			q	g. URCI:		h. CLASIFICACION:			
135.3			5	29.6		MUY POBRE

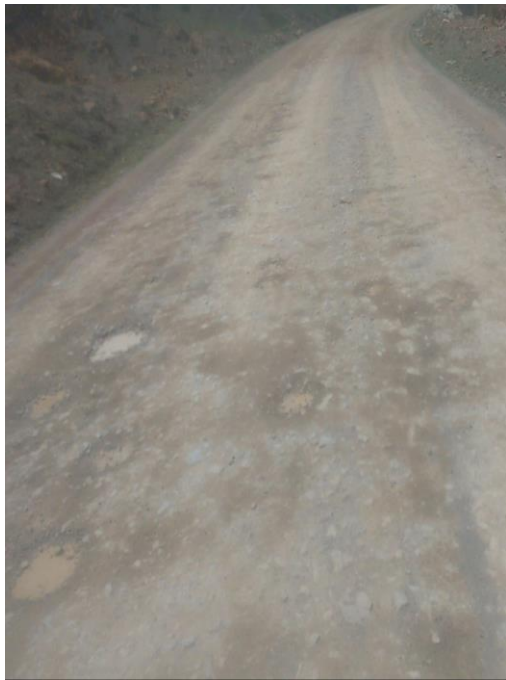
8. CANTIDAD Y SEVERIDAD DE FALLA									
TIPO		81	82	83	84	85	86	87	
BAJO								30	
	MEDIO	30			X	9			
	ALTO		40	145		3			
9. CALULO DEL URCI (INDICE DE CONDICION DE PAVIMENTO)									
TIPO DE FALLA a	DENSIDAD b	Densidad redondeo d	SEVERIDAD D c	VALOR DEDUCIBLE E d	10. OBSERVACIONES

81	0.00	0.00		0.00					
81	16.10	16.00	M	14.00					
81	0.00	0.00		0.00					
82	0.00	0.00		0.00					
82	0.00	0.00		0.00					
82	21.51	22.00	H	0.00					
83	0.00	0.00		0.00					
83	0.00	0.00		0.00					
83	77.96	78.00	H	40.50					
84	0.00	0.00		0.00					
84	4.00	4.00	M	4.00					
84	0.00	0.00		0.00					
85	0.00	0.00		0.00					
85	4.84	5.00	M	14.20					
85	1.61	2.00	H	15.00					
86	0.00	0.00		0.00					
86	0.00	0.00		0.00					
86	0.00	0.00		0.00					
87	16.13	16.00	L	8.00					
87	0.00	0.00		0.00					
87	0.00	0.00		0.00

e. VALOR TOTAL DEDUCIBLE <b>95.7</b>			q <b>6</b>	g. URCI: <b>54</b>		h. CLASIFICACION: <b>REGULAR</b>

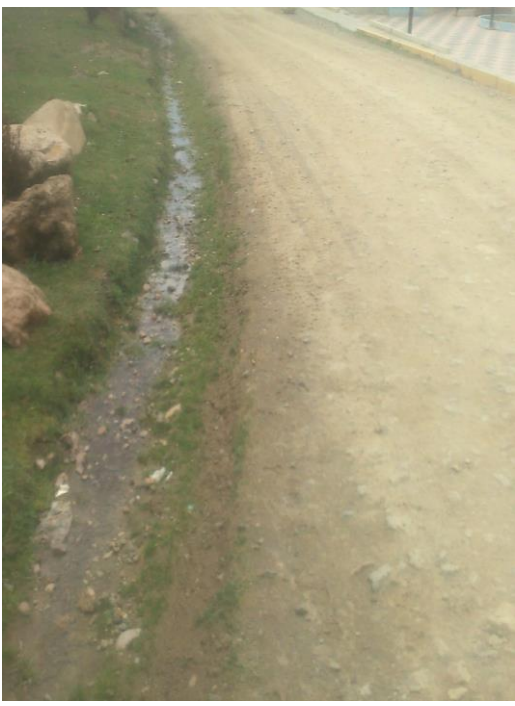
8. CANTIDAD Y SEVERIDAD DE FALLA									
TIPO			81	82	83	84	85	86	87
BAJO									15
MEDIO			30		144	X			
ALTO				30					
9. CALULO DEL URCI (INDICE DE CONDICION DE PAVIMENTO)									
TIPO DE FALLA a	DENSIDAD b	Densidad redondeada d	SEVERIDAD D c	VALOR DEDUCIBLE E d	10. OBSERVACIONES

81	0.00	0.00		0.00					
81	20.80	21.00	M	17.60					
81	0.00	0.00		0.00					
82	0.00	0.00		0.00					
82	0.00	0.00		0.00					
82	20.83	21.00	H	0.00					
83	0.00	0.00		0.00					
83	100.00	100.00	M	30.20					
83	0.00	0.00		0.00					
84	0.00	0.00		0.00					
84	4.00	4.00	M	4.00					
84	0.00	0.00		0.00					
85	0.00	0.00		0.00					
85	0.00	0.00		0.00					
85	0.00	0.00		0.00					
86	0.00	0.00		0.00					
86	0.00	0.00		0.00					
86	0.00	0.00		0.00					
87	10.42	10.00	L	5.40					
87	0.00	0.00		0.00					
87	0.00	0.00		0.00

e. VALOR TOTAL DEDUCIBLE			q	g. URCI:		h. CLASIFICACION:			
57.2			4	70		BUENA

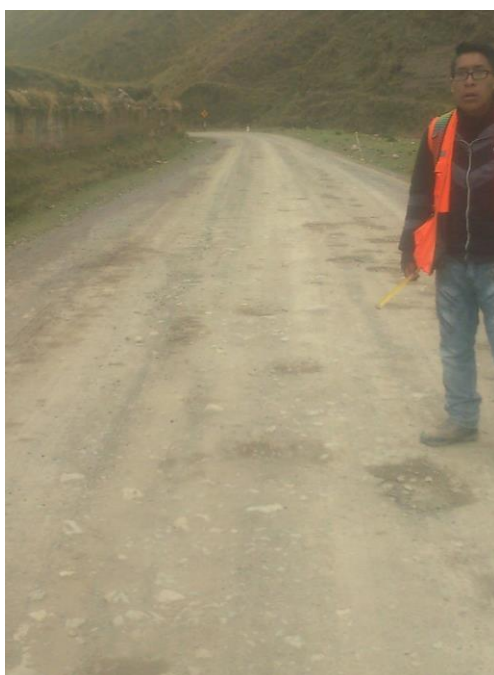
8. CANTIDAD Y SEVERIDAD DE FALLA								
TIPO		81	82	83	84	85	86	87
	BAJO							
	MEDIO	30		72	X	13	21	35
	ALTO		30			2		
9. CALULO DEL URCI (INDICE DE CONDICION DE PAVIMENTO)								
TIPO DE FALLA a	DENSIDAD b	Densidad redondeo c	SEVERIDAD d	VALOR DEDUCIBLE e	10. OBSERVACIONES

81	0.00	0.00		0.00				
81	19.20	19.00	M	16.20				
81	0.00	0.00		0.00				
82	0.00	0.00		0.00				
82	0.00	0.00		0.00				
82	19.23	19.00	H	0.00				
83	0.00	0.00		0.00				
83	46.15	46.00	M	28.60				
83	0.00	0.00		0.00				
84	0.00	0.00		0.00				
84	4.00	4.00	M	4.00				
84	0.00	0.00		0.00				
85	0.00	0.00		0.00				
85	8.33	8.00	M	21.00				
85	1.28	1.00	H	10.00				
86	0.00	0.00		0.00				
86	13.46	13.00	M	20.00				
86	0.00	0.00		0.00				
87	0.00	0.00		0.00				
87	22.44	22.00	M	15.40				
87	0.00	0.00		0.00

e. VALOR TOTAL DEDUCIBLE <b>115.2</b>			q <b>7</b>	g. URCI: <b>43.6</b>		h. CLASIFICACION: <b>POBRE</b>

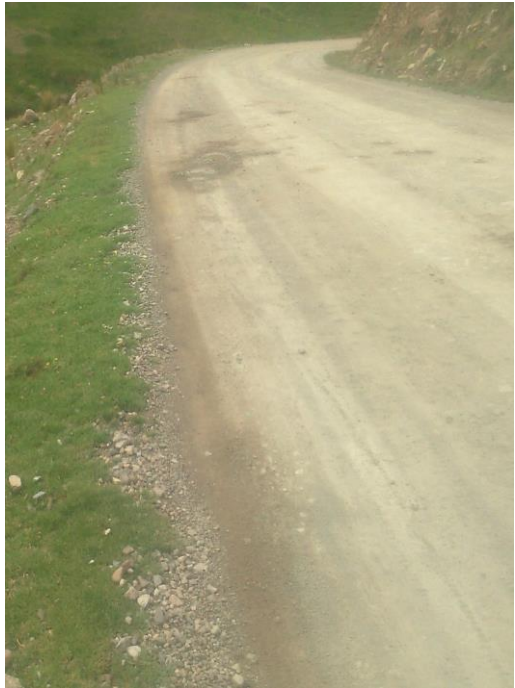
8. CANTIDAD Y SEVERIDAD DE FALLA									
TIPO			81	82	83	84	85	86	87
BAJO									
MEDIO			30		121.5	X	16	17.5	30
ALTO				30			3		
9. CALULO DEL URCI (INDICE DE CONDICION DE PAVIMENTO)									
TIPO DE FALLA a	DENSIDAD b	Densidad redondeo d	SEVERIDAD D c	VALOR DEDUCIBLE E d	10. OBSERVACIONES

81	0.00	0.00		0.00					
81	17.50	18.00	M	15.50					
81	0.00	0.00		0.00					
82	0.00	0.00		0.00					
82	0.00	0.00		0.00					
82	17.54	18.00	H	0.00					
83	0.00	0.00		0.00					
83	71.05	71.00	M	30.20					
83	0.00	0.00		0.00					
84	0.00	0.00		0.00					
84	4.00	4.00	M	4.00					
84	0.00	0.00		0.00					
85	0.00	0.00		0.00					
85	9.36	9.00	M	23.00					
85	1.75	2.00	H	15.00					
86	0.00	0.00		0.00					
86	10.23	10.00	M	17.00					
86	0.00	0.00		0.00					
87	0.00	0.00		0.00					
87	17.54	18.00	M	14.00					
87	0.00	0.00		0.00

e. VALOR TOTAL DEDUCIBLE <b>118.7</b>			q <b>7</b>	g. URCI: <b>41.6</b>		h. CLASIFICACION: <b>POBRE</b>

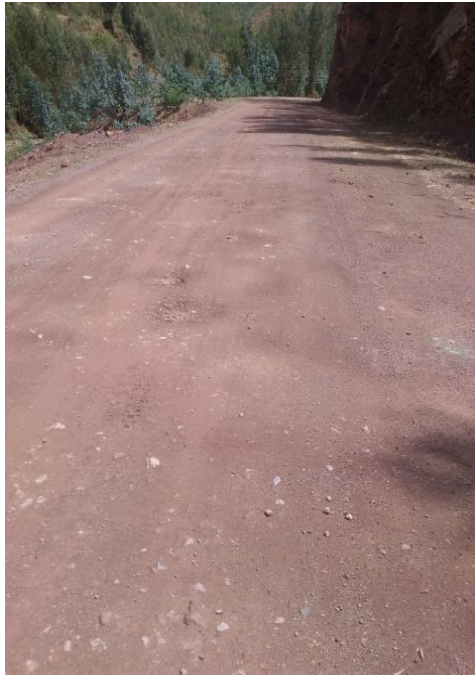
8. CANTIDAD Y SEVERIDAD DE FALLA									
TIPO			81	82	83	84	85	86	87
CANTIDAD Y SEVERIDAD	BAJO	L	30		104		5		
	MEDIO	M		25		X	5		30
	ALTO	H					1		
9. CALULO DEL URCI (INDICE DE CONDICION DE PAVIMENTO)									
TIPO DE FALLA a	DENSIDAD b	Densidad redonde o	SEVERIDAD c	VALOR DEDUCIBL E d	10. OBSERVACIONES

81	17.90	18.00	L	13.00					
81	0.00	0.00		0.00					
81	0.00	0.00		0.00					
82	0.00	0.00		0.00					
82	14.88	15.00	M	10.80					
82	0.00	0.00		0.00					
83	61.90	62.00	L	24.00					
83	0.00	0.00		0.00					
83	0.00	0.00		0.00					
84	0.00	0.00		0.00					
84	4.00	4.00	M	4.00					
84	0.00	0.00		0.00					
85	2.98	3.00	L	5.00					
85	2.98	3.00	M	9.00					
85	0.60	1.00	H	16.00					
86	0.00	0.00		0.00					
86	0.00	0.00		0.00					
86	0.00	0.00		0.00					
87	0.00	0.00		0.00					
87	17.86	18.00	M	14.00					
87	0.00	0.00		0.00

e. VALOR TOTAL DEDUCIBLE			q	g. URCI:		h. CLASIFICACION:			
<b>95.8</b>			<b>7</b>	<b>54</b>		<b>REGULAR</b>

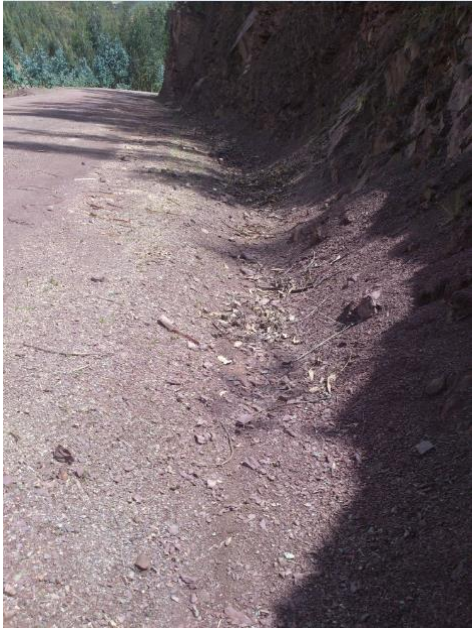
8. CANTIDAD Y SEVERIDAD DE FALLA								
TIPO		81	82	83	84	85	86	87
CANTIDAD Y SEVERIDAD	BAJO	L	30		104		4	
	MEDIO	M		20		X	5	30
	ALTO	H					36	
9. CALULO DEL URCI (INDICE DE CONDICION DE PAVIMENTO)								
TIPO DE FALLA a	DENSIDAD b	Densidad redondeo o	SEVERIDAD c	VALOR DEDUCIBLE E d	10. OBSERVACIONES			
81	18.20	18.00	L	13.00

81	0.00	0.00		0.00				
81	0.00	0.00		0.00				
82	0.00	0.00		0.00				
82	12.12	12.00	M	0.00				
82	0.00	0.00		0.00				
83	63.03	63.00	L	24.00				
83	0.00	0.00		0.00				
83	0.00	0.00		0.00				
84	0.00	0.00		0.00				
84	4.00	4.00	M	4.00				
84	0.00	0.00		0.00				
85	2.42	2.00	L	3.00				
85	3.03	3.00	M	9.00				
85	0.00	0.00		0.00				
86	0.00	0.00		0.00				
86	0.00	0.00		0.00				
86	21.82	22.00	H	28.60				
87	0.00	0.00		0.00				
87	18.18	18.00	M	14.00				
87	0.00	0.00		0.00

e. VALOR TOTAL DEDUCIBLE			q		g. URCI:	h. CLASIFICACION:		
95.6			7		54	REGULAR

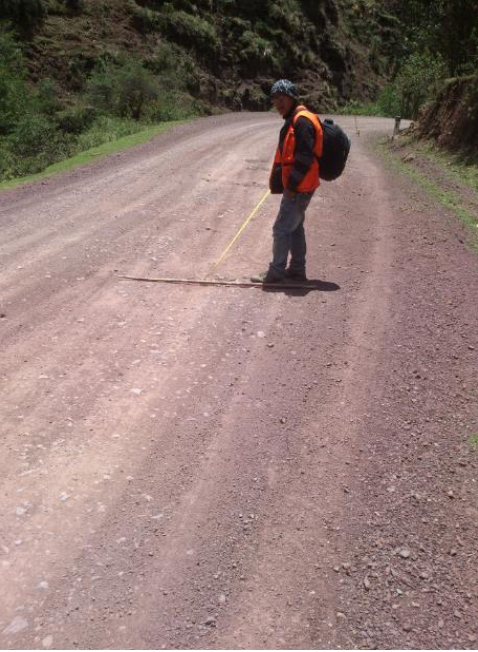
9. CALULO DEL URCI (INDICE DE CONDICION DE PAVIMENTO)									
TIPO DE FALLA a	DENSIDAD b	Densidad redonde o	SEVERIDAD c	VALOR DEDUCIBLE d	10. OBSERVACIONES

81	21.70	22.00	L	14.80					
81	0.00	0.00		0.00					
81	0.00	0.00		0.00					
82	0.00	0.00		0.00					
82	21.74	22.00	M	0.00					
82	0.00	0.00		0.00					
83	0.00	0.00		0.00					
83	0.00	0.00		0.00					
83	0.00	0.00		0.00					
84	0.00	0.00		0.00					
84	4.00	4.00	M	4.00					
84	0.00	0.00		0.00					
85	1.45	1.00	L	14.00					
85	2.90	3.00	M	9.00					
85	0.00	0.00		0.00					
86	14.49	14.00	L	17.00					
86	0.00	0.00		0.00					
86	0.00	0.00		0.00					
87	0.00	0.00		0.00					
87	21.74	22.00	M	15.40					
87	0.00	0.00		0.00

e. VALOR TOTAL DEDUCIBLE			q	g. URCI:		h. CLASIFICACION:			
<b>74.2</b>			<b>6</b>	<b>66</b>		<b>BUENA</b>

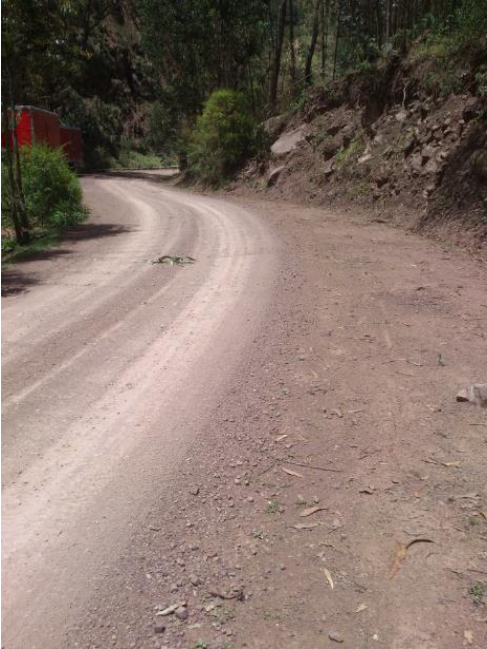
8. CANTIDAD Y SEVERIDAD DE FALLA									
TIPO			81	82	83	84	85	86	87
CANTIDAD Y SEVERIDAD	BAJO	L					2	36	30
	MEDIO	M	30	30		X	4		
	ALTO	H							
9. CALULO DEL URCI (INDICE DE CONDICION DE PAVIMENTO)									
TIPO DE FALLA a	DENSIDAD b	Densidad redondeo o	SEVERIDAD c	VALOR DEDUCIBLE d	10. OBSERVACIONES

81	0.00	0.00		0.00					
81	23.30	23.00	M	19.20					
81	0.00	0.00		0.00					
82	0.00	0.00		0.00					
82	23.26	23.00	M	0.00					
82	0.00	0.00		0.00					
83	0.00	0.00		0.00					
83	0.00	0.00		0.00					
83	0.00	0.00		0.00					
84	0.00	0.00		0.00					
84	4.00	4.00	M	4.00					
84	0.00	0.00		0.00					
85	1.55	2.00	L	3.00					
85	3.10	3.00	M	9.00					
85	0.00	0.00		0.00					
86	27.91	28.00	L	22.60					
86	0.00	0.00		0.00					
86	0.00	0.00		0.00					
87	23.26	23.00	L	10.80					
87	0.00	0.00		0.00					
87	0.00	0.00		0.00

e. VALOR TOTAL DEDUCIBLE			q	g. URCI:		h. CLASIFICACION:			
68.6			6	69.4		BUENA

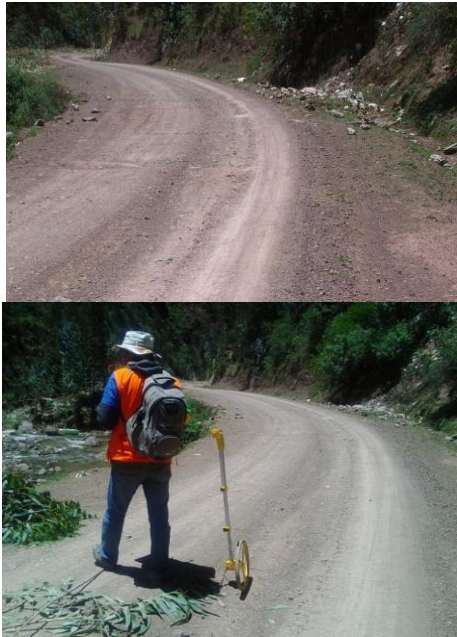
8. CANTIDAD Y SEVERIDAD DE FALLA									
TIPO			81	82	83	84	85	86	87
CANTIDAD Y SEVERIDAD	BAJO	L	30			X			
	MEDIO	M		20					30
	ALTO	H		10				40.5	
9. CALULO DEL URCI (INDICE DE CONDICION DE PAVIMENTO)									
TIPO DE FALLA a	DENSIDAD b	Densidad redonde o	SEVERIDAD c	VALOR DEDUCIBL E d	10. OBSERVACIONES

81	21.70	22.00	L	14.80					
81	0.00	0.00		0.00					
81	0.00	0.00		0.00					
82	0.00	0.00		0.00					
82	14.49	14.00	M	0.00					
82	7.25	7.00	H	0.00					
83	0.00	0.00		0.00					
83	0.00	0.00		0.00					
83	0.00	0.00		0.00					
84	2.00	2.00	L	2.00					
84	0.00	0.00		0.00					
84	0.00	0.00		0.00					
85	0.00	0.00		0.00					
85	0.00	0.00		0.00					
85	0.00	0.00		0.00					
86	0.00	0.00		0.00					
86	0.00	0.00		0.00					
86	29.35	29.00	H	31.90					
87	0.00	0.00		0.00					
87	21.74	22.00	M	15.40					
87	0.00	0.00		0.00

e. VALOR TOTAL DEDUCIBLE			q	g. URCI:		h. CLASIFICACION:			
<b>64.1</b>			<b>5</b>	<b>69.6</b>		<b>BUENA</b>

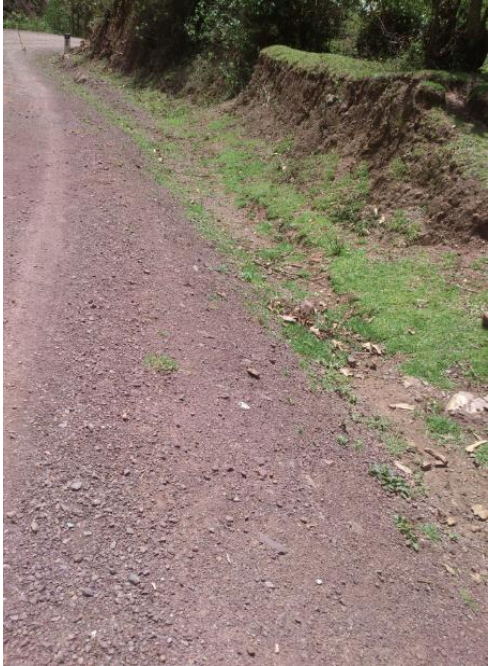
8. CANTIDAD Y SEVERIDAD DE FALLA									
TIPO			81	82	83	84	85	86	87
CANTIDAD Y SEVERIDAD	BAJO	L	30				1		
	MEDIO	M		25		X	2		20
	ALTO	H		5			6		
9. CALULO DEL URCl (INDICE DE CONDICION DE PAVIMENTO)									
TIPO DE FALLA a	DENSIDAD b	Densidad redondeo o	SEVERIDAD c	VALOR DEDUCIBLE d	10. OBSERVACIONES

81	21.70	22.00	L	14.80					
81	0.00	0.00		0.00					
81	0.00	0.00		0.00					
82	0.00	0.00		0.00					
82	18.12	18.00	M	0.00					
82	3.62	4.00	H	0.00					
83	0.00	0.00		0.00					
83	0.00	0.00		0.00					
83	0.00	0.00		0.00					
84	0.00	0.00		0.00					
84	4.00	4.00	M	4.00					
84	0.00	0.00		0.00					
85	0.72	1.00	L	14.00					
85	1.45	1.00	M	15.00					
85	4.35	4.00	H	28.00					
86	0.00	0.00		0.00					
86	0.00	0.00		0.00					
86	0.00	0.00		0.00					
87	0.00	0.00		0.00					
87	14.49	14.00	M	12.00					
87	0.00	0.00		0.00

e. VALOR TOTAL DEDUCIBLE			q	g. URCl:		h. CLASIFICACION:			
87.8			7	58.8		BUENA

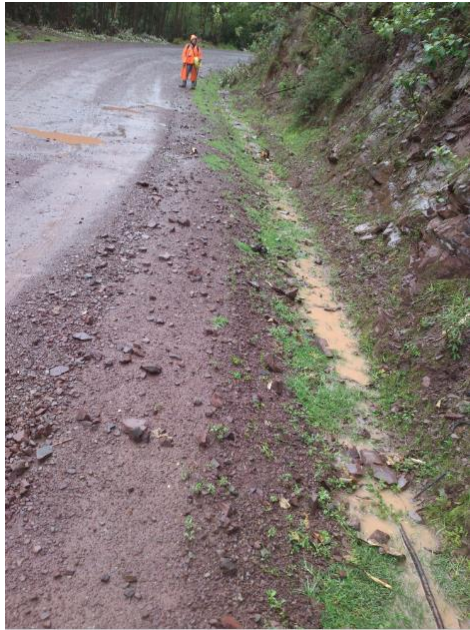
8. CANTIDAD Y SEVERIDAD DE FALLA									
TIPO			81	82	83	84	85	86	87
CANTIDAD Y SEVERIDAD	BAJO	L	30				3		20
	MEDIO	M		30	55.1	X			
	ALTO	H					4	18	
9. CALULO DEL URCI (INDICE DE CONDICION DE PAVIMENTO)									
TIPO DE FALLA a	DENSIDAD b	Densidad redondeo o	SEVERIDAD c	VALOR DEDUCIBLE d	10. OBSERVACIONES

81	16.10	16.00	L	12.00					
81	0.00	0.00		0.00					
81	0.00	0.00		0.00					
82	0.00	0.00		0.00					
82	16.13	16.00	M	0.00					
82	0.00	0.00		0.00					
83	0.00	0.00		0.00					
83	29.62	30.00	M	21.00					
83	0.00	0.00		0.00					
84	0.00	0.00		0.00					
84	4.00	4.00	M	4.00					
84	0.00	0.00		0.00					
85	1.61	2.00	L	3.00					
85	0.00	0.00		0.00					
85	2.15	2.00	H	15.00					
86	0.00	0.00		0.00					
86	0.00	0.00		0.00					
86	9.68	10.00	H	20.80					
87	10.75	11.00	L	6.00					
87	0.00	0.00		0.00					
87	0.00	0.00		0.00

e. VALOR TOTAL DEDUCIBLE			q	g. URCI:		h. CLASIFICACION:			
<b>81.8</b>			<b>7</b>	<b>62</b>		<b>BUENA</b>

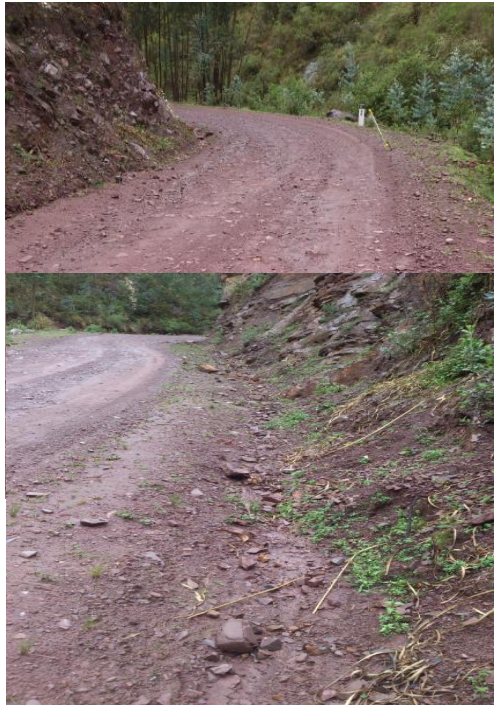
8. CANTIDAD Y SEVERIDAD DE FALLA									
TIPO			81	82	83	84	85	86	87
CANTIDAD Y SEVERIDAD	BAJO	L	30						30
	MEDIO	M				X			
	ALTO	H		30				39	
9. CALULO DEL URCI (INDICE DE CONDICION DE PAVIMENTO)									
TIPO DE FALLA a	DENSIDAD b	Densidad redondeo o	SEVERIDAD c	VALOR DEDUCIBLE Ed	10. OBSERVACIONES

81	22.70	23.00	L	15.20					
81	0.00	0.00		0.00					
81	0.00	0.00		0.00					
82	0.00	0.00		0.00					
82	0.00	0.00		0.00					
82	22.73	23.00	H	0.00					
83	0.00	0.00		0.00					
83	0.00	0.00		0.00					
83	0.00	0.00		0.00					
84	0.00	0.00		0.00					
84	4.00	4.00	M	4.00					
84	0.00	0.00		0.00					
85	0.00	0.00		0.00					
85	0.00	0.00		0.00					
85	0.00	0.00		0.00					
86	0.00	0.00		0.00					
86	0.00	0.00		0.00					
86	29.55	30.00	H	32.20					
87	22.73	23.00	L	10.80					
87	0.00	0.00		0.00					
87	0.00	0.00		0.00

e. VALOR TOTAL DEDUCIBLE			q	g. URCI:		h. CLASIFICACION:			
62.2			4	66.4		BUENA

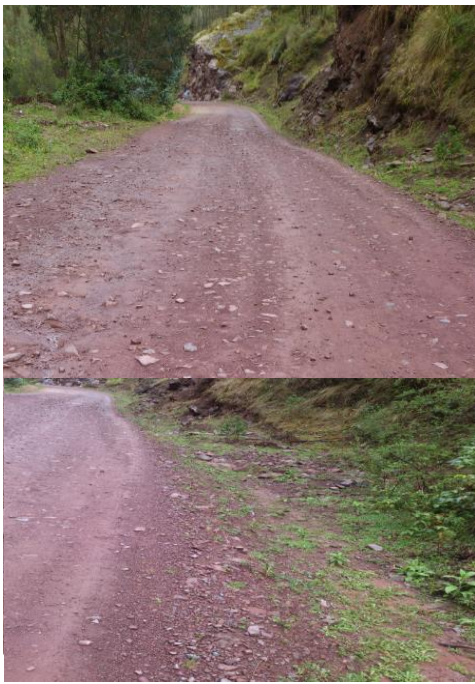
9. CALULO DEL URCI (INDICE DE CONDICION DE PAVIMENTO)									
TIPO DE FALLA a	DENSIDAD b	Densidad redondeo o	SEVERIDAD c	VALOR DEDUCIBLE Ed	10. OBSERVACIONES				
81	0.00	0.00		0.00

81	20.00	20.00	M	17.00					
81	0.00	0.00		0.00					
82	0.00	0.00		0.00					
82	20.00	20.00	M	14.00					
82	0.00	0.00		0.00					
83	0.00	0.00		0.00					
83	98.00	98.00	M	30.20					
83	0.00	0.00		0.00					
84	0.00	0.00		0.00					
84	4.00	4.00	M	4.00					
84	0.00	0.00		0.00					
85	0.00	0.00		0.00					
85	0.00	0.00		0.00					
85	0.00	0.00		0.00					
86	0.00	0.00		0.00					
86	0.00	0.00		0.00					
86	12.00	12.00	H	22.30					
87	0.00	0.00		0.00					
87	20.00	20.00	M	14.60					
87	0.00	0.00		0.00

e. VALOR TOTAL DEDUCIBLE			q	g. URCI:		h. CLASIFICACION:			
<b>102.1</b>			<b>5</b>	<b>47</b>		<b>POBRE</b>

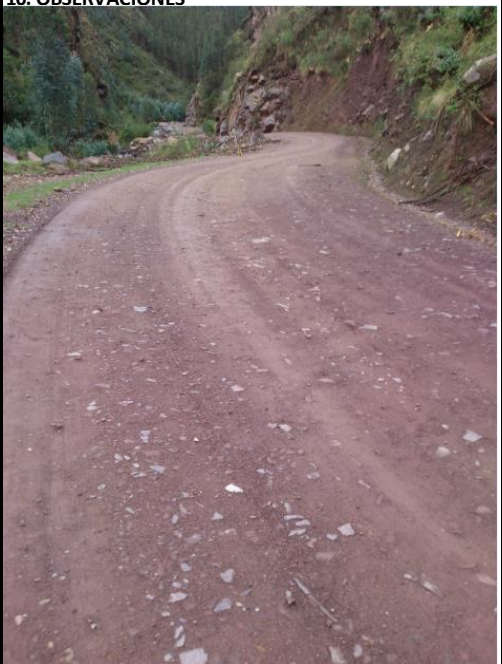
8. CANTIDAD Y SEVERIDAD DE FALLA									
TIPO			81	82	83	84	85	86	87
CANTIDAD Y SEVERIDAD	BAJO	L	30	30					30
	MEDIO	M			129	X			
	ALTO	H							
9. CALULO DEL URCI (INDICE DE CONDICION DE PAVIMENTO)									
TIPO DE FALLA a	DENSIDAD b	Densidad redondeo	SEVERIDAD c	VALOR DEDUCIBLE d	10. OBSERVACIONES

81	20.00	20.00	L	14.00					
81	0.00	0.00		0.00					
81	0.00	0.00		0.00					
82	20.00	20.00	L	8.50					
82	0.00	0.00		0.00					
82	0.00	0.00		0.00					
83	0.00	0.00		0.00					
83	86.00	86.00	M	30.20					
83	0.00	0.00		0.00					
84	0.00	0.00		0.00					
84	4.00	4.00	M	4.00					
84	0.00	0.00		0.00					
85	0.00	0.00		0.00					
85	0.00	0.00		0.00					
85	0.00	0.00		0.00					
86	0.00	0.00		0.00					
86	0.00	0.00		0.00					
86	0.00	0.00		0.00					
87	20.00	20.00	L	9.80					
87	0.00	0.00		0.00					
87	0.00	0.00		0.00

e. VALOR TOTAL DEDUCIBLE <b>66.5</b>			q <b>4</b>	g. URCI: <b>63.6</b>		h. CLASIFICACION: <b>BUENA</b>

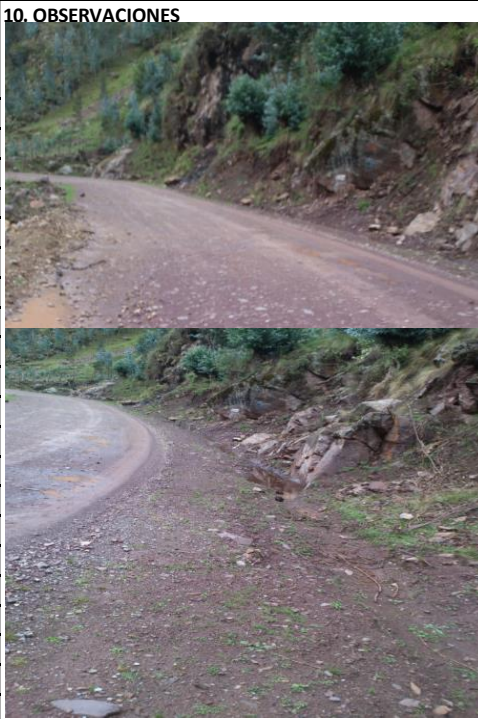
9. CALULO DEL URCI (INDICE DE CONDICION DE PAVIMENTO)									
TIPO DE FALLA a	DENSIDAD b	Densidad redondeo o	SEVERIDAD c	VALOR DEDUCIBLE E d	10. OBSERVACIONES

81	20.00	20.00	L	14.00					
81	0.00	0.00		0.00					
81	0.00	0.00		0.00					
82	0.00	0.00		0.00					
82	20.00	20.00	M	14.00					
82	0.00	0.00		0.00					
83	0.00	0.00		0.00					
83	0.00	0.00		0.00					
83	0.00	0.00		0.00					
83	0.00	0.00		0.00					
84	0.00	0.00		0.00					
84	4.00	4.00	M	4.00					
84	0.00	0.00		0.00					
85	2.00	2.00	L	3.00					
85	2.00	2.00	M	6.00					
85	0.67	1.00	H	16.00					
86	0.00	0.00		0.00					
86	0.00	0.00		0.00					
86	0.00	0.00		0.00					
87	20.00	20.00	L	9.80					
87	0.00	0.00		0.00					
87	0.00	0.00		0.00

e. VALOR TOTAL DEDUCIBLE <b>66.8</b>			q <b>6</b>	g. URCI: <b>71</b>		h. CLASIFICACION: <b>BUENA</b>

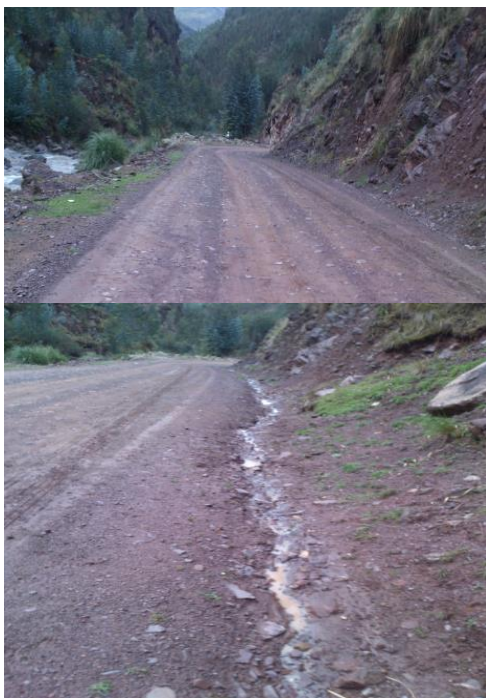
8. CANTIDAD Y SEVERIDAD DE FALLA									
TIPO			81	82	83	84	85	86	87
CANTIDAD Y SEVERIDAD	BAJO	L							30
	MEDIO	M	30	30	75	X			
	ALTO	H							
9. CALULO DEL URCI (INDICE DE CONDICION DE PAVIMENTO)									
TIPO DE FALLA a	DENSIDAD b	Densidad redondeo o	SEVERIDAD c	VALOR DEDUCIBLE E d	10. OBSERVACIONES

81	0.00	0.00		0.00					
81	20.00	20.00	M	17.00					
81	0.00	0.00		0.00					
82	0.00	0.00		0.00					
82	20.00	20.00	M	14.00					
82	0.00	0.00		0.00					
83	0.00	0.00		0.00					
83	50.00	50.00	M	30.20					
83	0.00	0.00		0.00					
84	0.00	0.00		0.00					
84	4.00	4.00	M	4.00					
84	0.00	0.00		0.00					
85	0.00	0.00		0.00					
85	0.00	0.00		0.00					
85	0.00	0.00		0.00					
86	0.00	0.00		0.00					
86	0.00	0.00		0.00					
86	0.00	0.00		0.00					
87	20.00	20.00	L	9.80					
87	0.00	0.00		0.00					
87	0.00	0.00		0.00

e. VALOR TOTAL DEDUCIBLE <b>75</b>			q <b>4</b>	g. URCI: <b>58</b>		h. CLASIFICACION: <b>REGULAR</b>

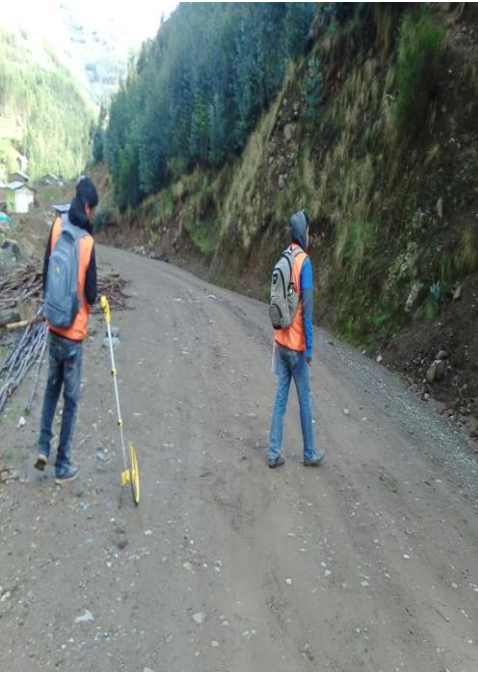
8. CANTIDAD Y SEVERIDAD DE FALLA									
TIPO			81	82	83	84	85	86	87
CANTIDAD Y SEVERIDAD	BAJO	L	30	30		X			30
	MEDIO	M						18	
	ALTO	H							
9. CALULO DEL URCI (INDICE DE CONDICION DE PAVIMENTO)									
TIPO DE FALLA a	DENSIDAD b	Densidad redondeo o	SEVERIDAD c	VALOR DEDUCIBLE E d	10. OBSERVACIONES

81	19.20	19.00	L	13.50					
81	0.00	0.00		0.00					
81	0.00	0.00		0.00					
82	19.23	19.00	L	0.00					
82	0.00	0.00		0.00					
82	0.00	0.00		0.00					
83	0.00	0.00		0.00					
83	0.00	0.00		0.00					
83	0.00	0.00		0.00					
84	2.00	2.00	L	2.00					
84	0.00	0.00		0.00					
84	0.00	0.00		0.00					
85	0.00	0.00		0.00					
85	0.00	0.00		0.00					
85	0.00	0.00		0.00					
86	0.00	0.00		0.00					
86	11.54	12.00	M	19.00					
86	0.00	0.00		0.00					
87	19.23	19.00	L	9.40					
87	0.00	0.00		0.00					
87	0.00	0.00		0.00

e. VALOR TOTAL DEDUCIBLE <b>43.9</b>			q <b>4</b>	g. URCI: <b>79</b>			h. CLASIFICACION: <b>MUY BUENA</b>
