**ANÁLISIS DEL NIVEL DE CONSERVACIÓN DE LA CALZADA  
DE AFIRMADO DEL TRAMO 0+000 KM (SAN JUAN PAMPA) A  
24+000 KM (SALCACHUPAN) SEGÚN LA CALIFICACIÓN DE  
CONDICIÓN DEL MTC, PROVINCIA Y REGIÓN PASCO – 2018**

**TESIS**

**PARA OPTAR EL TITULO PROFESIONAL DE INGENIERO CIVIL**

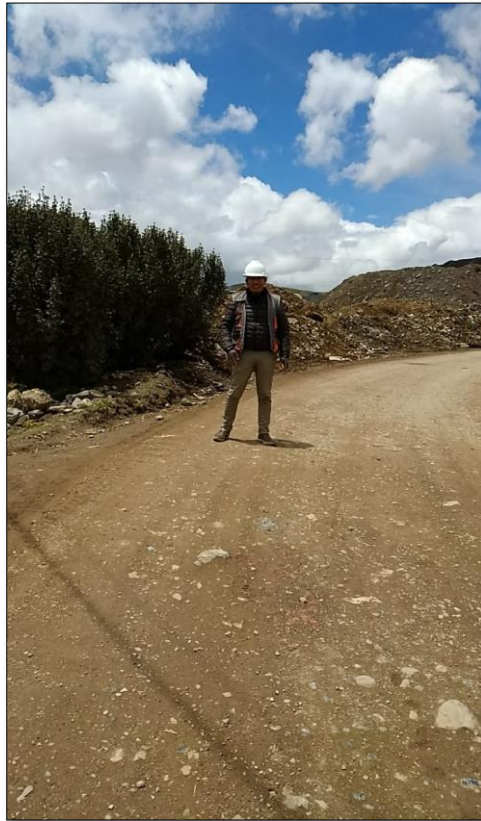
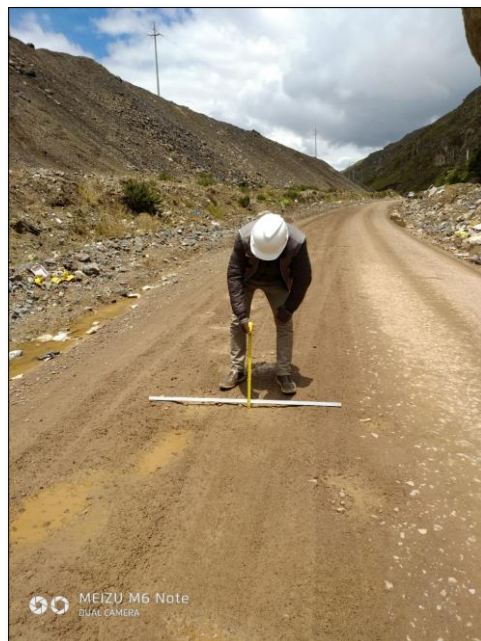
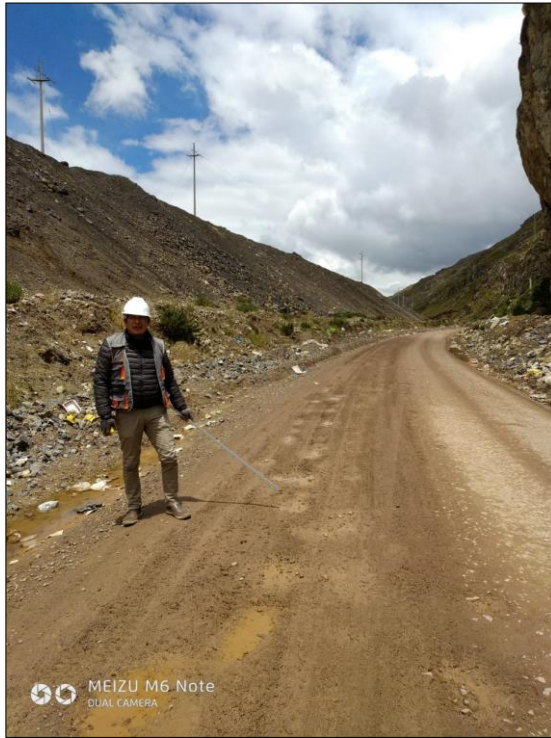
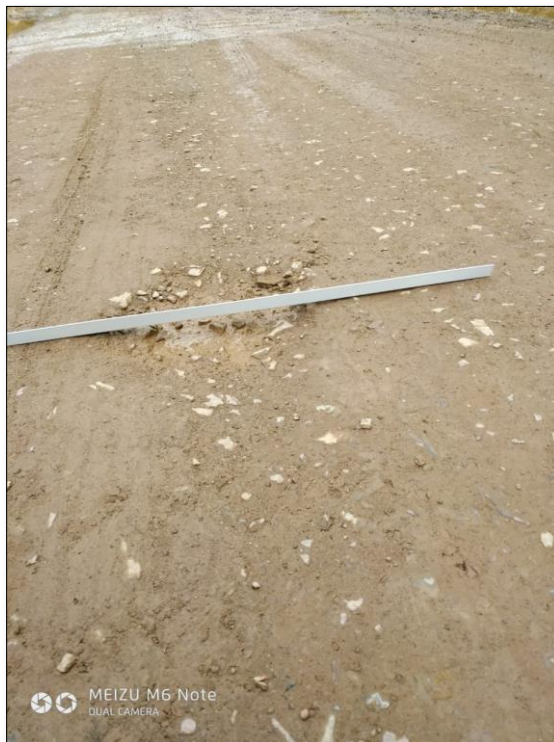
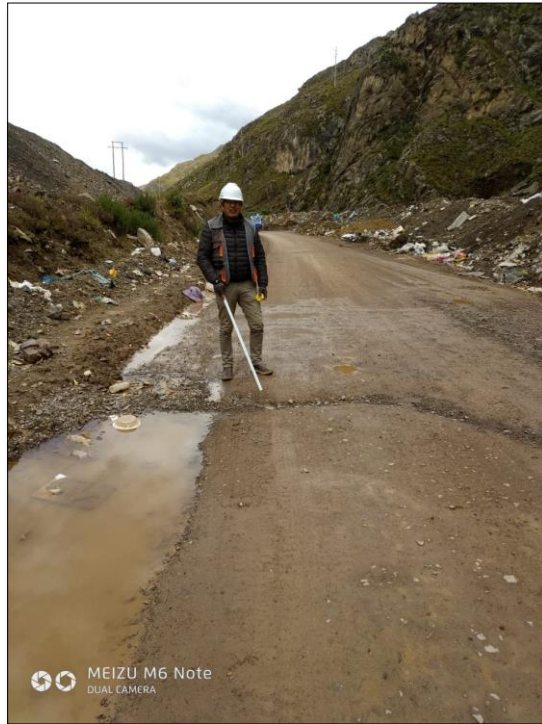
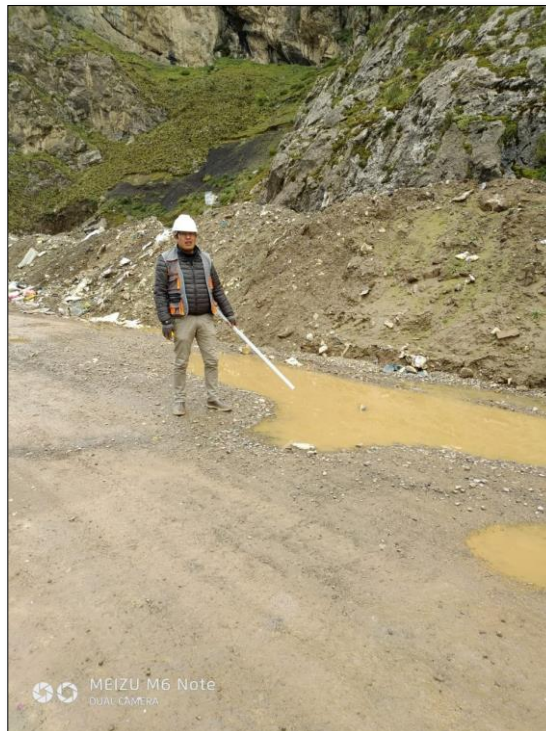
TOMA DE DATOS DE CAMPO (INSITU)

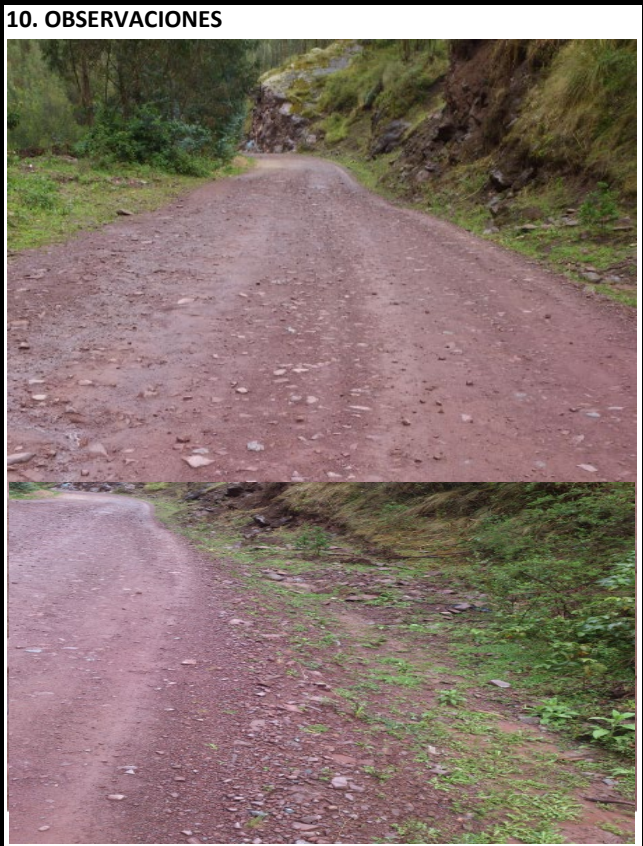
TIPO DE FALLA a	DENSIDAD b	Densidad redondeo	SEVERIDAD c	VALOR DEDUCIBL E d
81	0.00	0.00		0.00
81	20.00	20.00	M	17.00
81	0.00	0.00		0.00
82	0.00	0.00		0.00
82	20.00	20.00	M	14.00
82	0.00	0.00		0.00
83	0.00	0.00		0.00
83	98.00	98.00	M	30.20
83	0.00	0.00		0.00
84	0.00	0.00		0.00
84	4.00	4.00	M	4.00
84	0.00	0.00		0.00
85	0.00	0.00		0.00
85	0.00	0.00		0.00
85	0.00	0.00		0.00
86	0.00	0.00		0.00
86	0.00	0.00		0.00
86	12.00	12.00	H	22.30
87	0.00	0.00		0.00
87	20.00	20.00	M	14.60
87	0.00	0.00		0.00

<b>e. VALOR TOTAL DEDUCIBLE</b> <b>102.1</b>	<b>q</b> <b>5</b>	<b>g. URCI:</b> <b>47</b>	<b>h. CLASIFICACION:</b> <b>POBRE</b>
---	----------------------	------------------------------	--

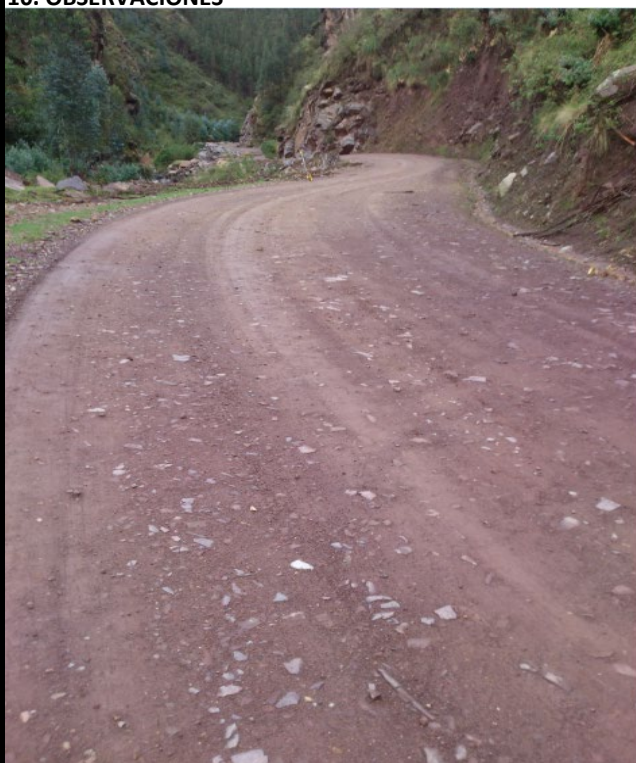
TIPO DE FALLA a	DENSIDAD b	Densidad redondeo	SEVERIDAD c	VALOR DEDUCIBL E d	10. OBSERVACIONES
81	20.00	20.00	L	14.00

81	0.00	0.00		0.00	
81	0.00	0.00		0.00	
82	20.00	20.00	L	8.50	
82	0.00	0.00		0.00	
82	0.00	0.00		0.00	
83	0.00	0.00		0.00	
83	86.00	86.00	M	30.20	
83	0.00	0.00		0.00	
84	0.00	0.00		0.00	
84	4.00	4.00	M	4.00	
84	0.00	0.00		0.00	
85	0.00	0.00		0.00	
85	0.00	0.00		0.00	
85	0.00	0.00		0.00	
86	0.00	0.00		0.00	
86	0.00	0.00		0.00	
86	0.00	0.00		0.00	
87	20.00	20.00	L	9.80	
87	0.00	0.00		0.00	
87	0.00	0.00		0.00

<b>e. VALOR TOTAL DEDUCIBLE</b> <b>66.5</b>		<b>q</b> <b>4</b>	<b>g. URCI:</b> <b>63.6</b>	<b>h. CLASIFICACION:</b> <b>BUENA</b>
--	--	----------------------	--------------------------------	--

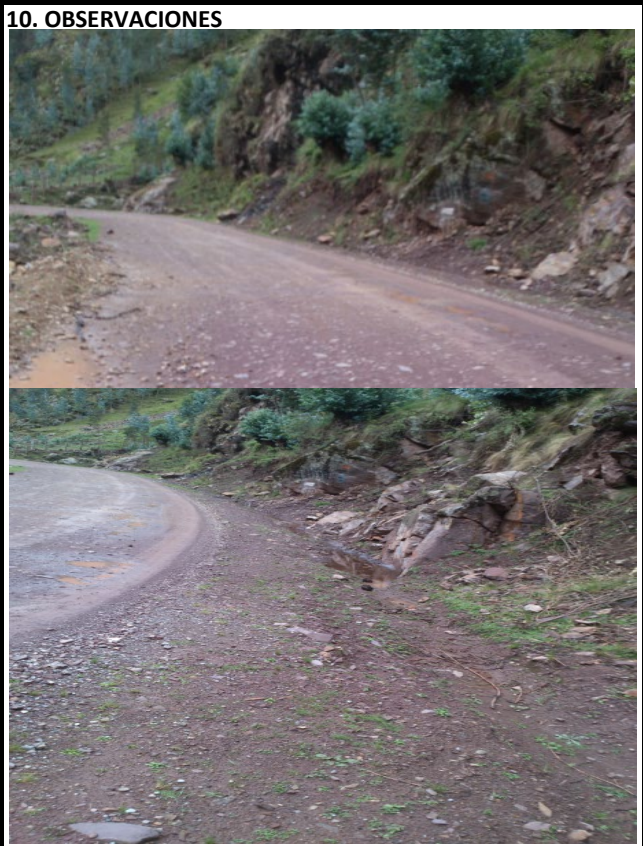
TIPO DE FALLA a	DENSIDAD b	Densidad redondeo	SEVERIDAD c	VALOR DEDUCIBLE E d
81	20.00	20.00	L	14.00
81	0.00	0.00		0.00
81	0.00	0.00		0.00
82	0.00	0.00		0.00
82	20.00	20.00	M	14.00
82	0.00	0.00		0.00
83	0.00	0.00		0.00
83	0.00	0.00		0.00
83	0.00	0.00		0.00
84	0.00	0.00		0.00
84	4.00	4.00	M	4.00
84	0.00	0.00		0.00
85	2.00	2.00	L	3.00
85	2.00	2.00	M	6.00
85	0.67	1.00	H	16.00
86	0.00	0.00		0.00
86	0.00	0.00		0.00
86	0.00	0.00		0.00
87	20.00	20.00	L	9.80
87	0.00	0.00		0.00
87	0.00	0.00		0.00

e. VALOR TOTAL DEDUCIBLE <b>66.8</b>		q <b>6</b>	g. URCI: <b>71</b>	h. CLASIFICACION: <b>BUENA</b>
---	--	---------------	-----------------------	-----------------------------------

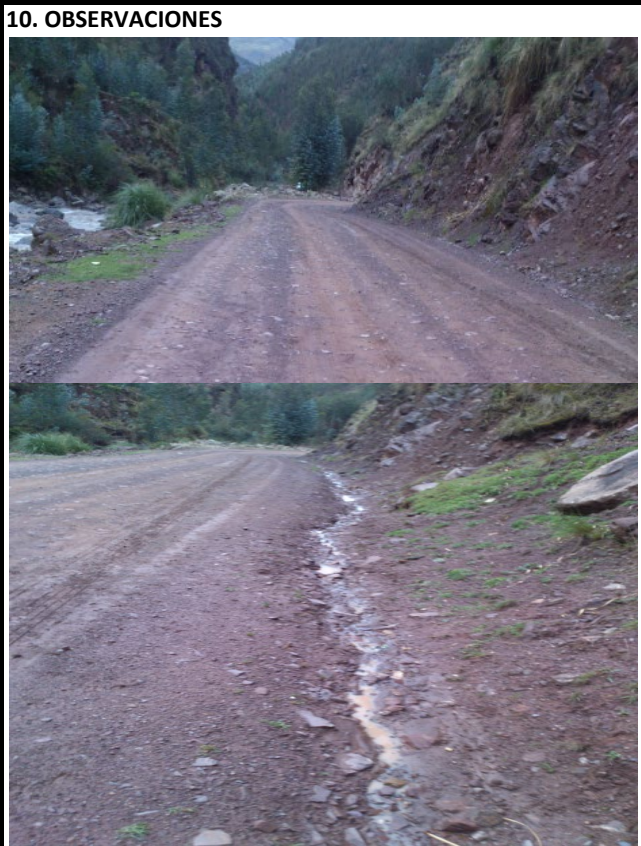
TIPO DE FALLA a	DENSIDAD b	Densidad redondeo	SEVERIDAD c	VALOR DEDUCIBL E d
81	0.00	0.00		0.00
81	20.00	20.00	M	17.00
81	0.00	0.00		0.00
82	0.00	0.00		0.00
82	20.00	20.00	M	14.00
82	0.00	0.00		0.00
83	0.00	0.00		0.00
83	50.00	50.00	M	30.20
83	0.00	0.00		0.00
84	0.00	0.00		0.00
84	4.00	4.00	M	4.00
84	0.00	0.00		0.00
85	0.00	0.00		0.00
85	0.00	0.00		0.00
85	0.00	0.00		0.00
86	0.00	0.00		0.00
86	0.00	0.00		0.00
86	0.00	0.00		0.00
87	20.00	20.00	L	9.80
87	0.00	0.00		0.00
87	0.00	0.00		0.00

<b>e. VALOR TOTAL DEDUCIBLE</b> <b>75</b>		<b>q</b> <b>4</b>	<b>g. URCI:</b> <b>58</b>	<b>h. CLASIFICACION:</b> <b>REGULAR</b>
--	--	----------------------	------------------------------	--

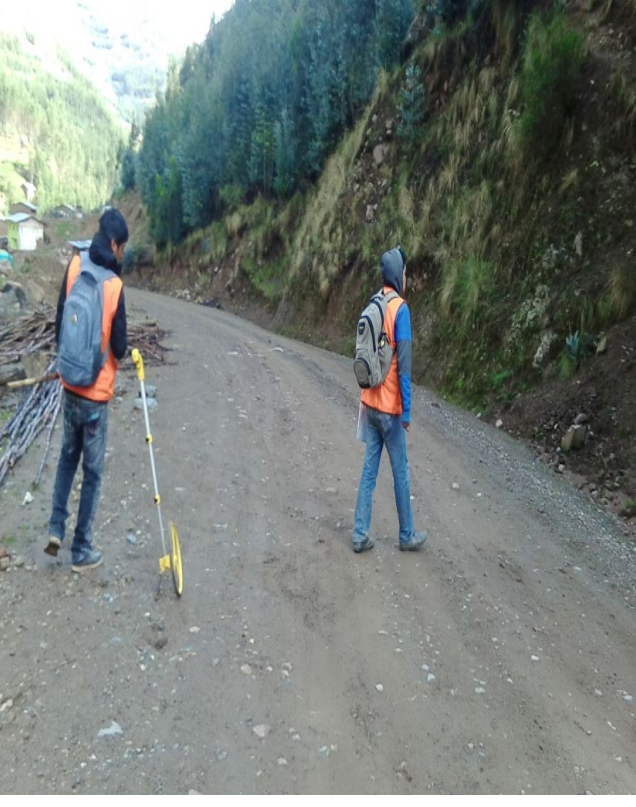
81	19.20	19.00	L	13.50	
81	0.00	0.00		0.00	
81	0.00	0.00		0.00	
82	19.23	19.00	L	0.00	
82	0.00	0.00		0.00	
82	0.00	0.00		0.00	
83	0.00	0.00		0.00	
83	0.00	0.00		0.00	
83	0.00	0.00		0.00	
84	2.00	2.00	L	2.00	
84	0.00	0.00		0.00	
84	0.00	0.00		0.00	
85	0.00	0.00		0.00	
85	0.00	0.00		0.00	
85	0.00	0.00		0.00	
86	0.00	0.00		0.00	
86	11.54	12.00	M	19.00	
86	0.00	0.00		0.00	
87	19.23	19.00	L	9.40	
87	0.00	0.00		0.00	
87	0.00	0.00		0.00

e. VALOR TOTAL DEDUCIBLE <b>43.9</b>	q <b>4</b>	g. URCl: <b>79</b>	h. CLASIFICACION: <b>MUY BUENA</b>
---	---------------	-----------------------	---------------------------------------

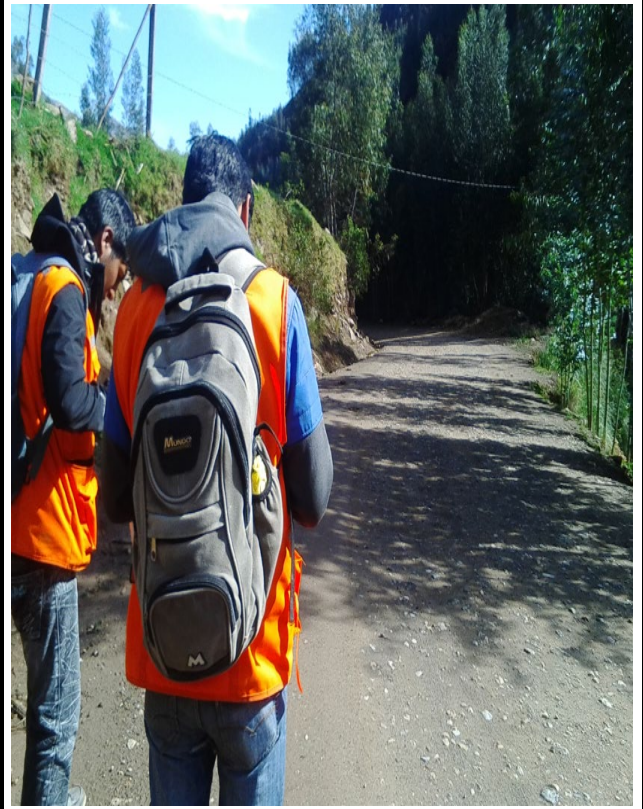
TIPO DE FALLA a	DENSIDAD b	Densidad redondeo c	SEVERIDAD c	VALOR DEDUCIBL E d
81	16.70	17.00	L	12.50
81	0.00	0.00		0.00
81	0.00	0.00		0.00
82	0.00	0.00		0.00
82	16.67	17.00	M	0.00
82	0.00	0.00		0.00
83	66.67	67.00	L	24.00
83	0.00	0.00		0.00
83	0.00	0.00		0.00
84	0.00	0.00		0.00
84	4.00	4.00	M	4.00
84	0.00	0.00		0.00
85	0.00	0.00		0.00
85	0.00	0.00		0.00
85	0.00	0.00		0.00
86	0.00	0.00		0.00
86	5.83	6.00	M	11.80
86	0.00	0.00		0.00
87	0.00	0.00		0.00
87	0.00	0.00		0.00
87	0.00	0.00		0.00

<b>e. VALOR TOTAL DEDUCIBLE</b> <b>52.3</b>	<b>g. URCl:</b> <b>73.5</b>	<b>h. CLASIFICACION:</b> <b>BUENA</b>
--	--------------------------------	--

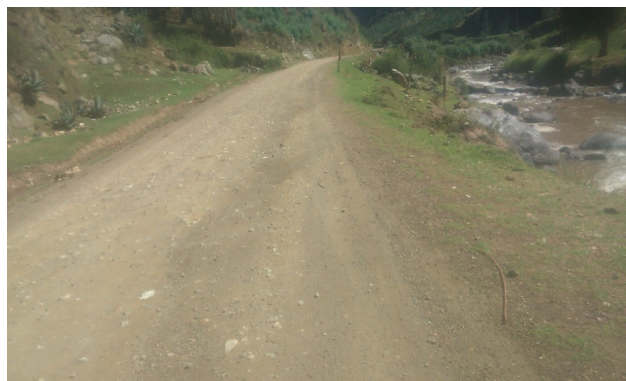
9. CALULO DEL URCI (INDICE DE CONDICION DE PAVIMENTO)					10. OBSERVACIONES
TIPO DE FALLA a	DENSIDAD b	Densidad redondeo	SEVERIDAD c	VALOR DEDUCIBL E d	
81	0.00	0.00		0.00	
81	0.00	0.00		0.00	
81	0.00	0.00		0.00	
82	0.00	0.00		0.00	
82	17.54	18.00	M	0.00	
82	0.00	0.00		0.00	
83	0.00	0.00		0.00	
83	57.89	58.00	M	30.20	
83	0.00	0.00		0.00	
84	2.00	2.00	L	2.00	
84	0.00	0.00		0.00	
84	0.00	0.00		0.00	
85	0.00	0.00		0.00	
85	0.00	0.00		0.00	
85	0.00	0.00		0.00	
86	0.00	0.00		0.00	
86	6.55	7.00	M	13.20	
86	0.00	0.00		0.00	
87	0.00	0.00		0.00	
87	0.00	0.00		0.00	
87	0.00	0.00		0.00	
<b>e. VALOR TOTAL DEDUCIBLE</b> <b>45.4</b>			<b>q</b> <b>3</b>	<b>g. URCI:</b> <b>73</b>	<b>h. CLASIFICACION:</b> <b>BUENA</b>

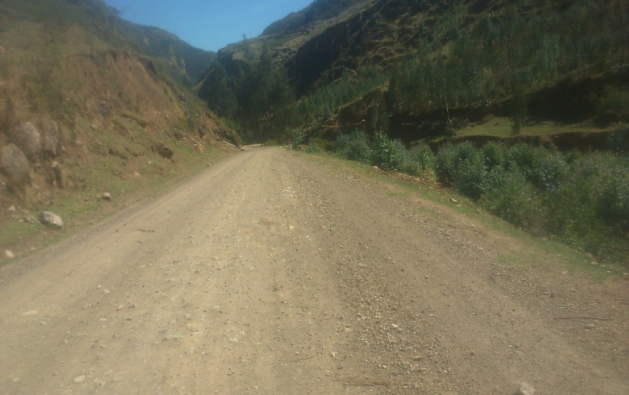
81	19.20	19.00	L	13.50	
81	0.00	0.00		0.00	
81	0.00	0.00		0.00	
82	0.00	0.00		0.00	
82	19.23	19.00	M	0.00	
82	0.00	0.00		0.00	
83	0.00	0.00		0.00	
83	63.46	63.00	M	30.20	
83	0.00	0.00		0.00	
84	0.00	0.00		0.00	
84	4.00	4.00	M	4.00	
84	0.00	0.00		0.00	
85	0.00	0.00		0.00	
85	0.00	0.00		0.00	
85	0.00	0.00		0.00	
86	0.00	0.00		0.00	
86	0.00	0.00		0.00	
86	0.00	0.00		0.00	
87	0.00	0.00		0.00	
87	19.23	19.00	M	14.20	
87	0.00	0.00		0.00

<b>e. VALOR TOTAL DEDUCIBLE</b> <b>61.9</b>	<b>q</b> <b>4</b>	<b>g. URCI:</b> <b>66.4</b>	<b>h. CLASIFICACION:</b> <b>BUENA</b>
--	----------------------	--------------------------------	--

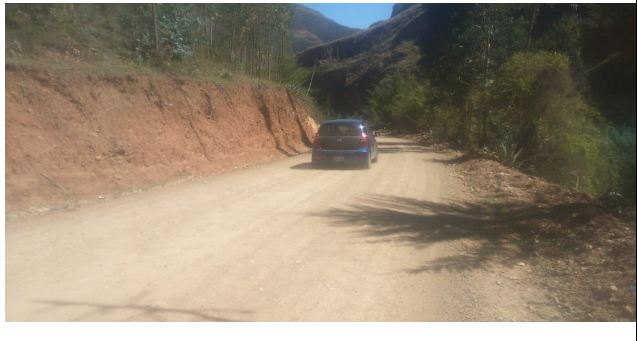
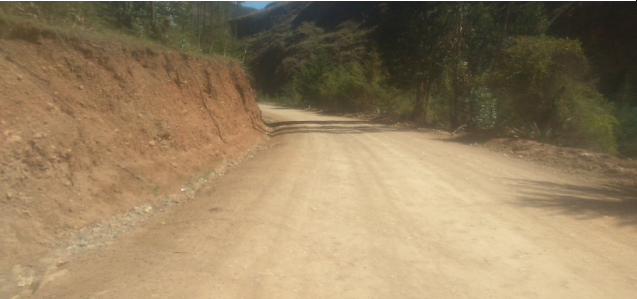
TIPO DE FALLA a	DENSIDAD b	Densidad redondeo	SEVERIDAD c	VALOR DEDUCIBL E d	<b>10. OBSERVACIONES</b>
81	0.00	0.00		0.00	
81	18.20	18.00	M	15.50	
81	0.00	0.00		0.00	
82	0.00	0.00		0.00	
82	18.18	18.00	M	0.00	
82	0.00	0.00		0.00	
83	0.00	0.00		0.00	
83	0.00	0.00		0.00	
83	0.00	0.00		0.00	
84	2.00	2.00	L	2.00	
84	0.00	0.00		0.00	
84	0.00	0.00		0.00	
85	0.00	0.00		0.00	
85	0.00	0.00		0.00	
85	0.00	0.00		0.00	
86	0.00	0.00		0.00	
86	0.00	0.00		0.00	
86	0.00	0.00		0.00	
87	0.00	0.00		0.00	
87	18.18	18.00	M	14.00	
87	0.00	0.00		0.00

<b>e. VALOR TOTAL DEDUCIBLE</b> <b>31.5</b>	<b>q</b> <b>3</b>	<b>g. URCI:</b> <b>82</b>	<b>h. CLASIFICACION:</b> <b>MUY BUENA</b>
--	----------------------	------------------------------	--
